Brakelsesteenweg 109, 9400 Ninove

Uitgegeven op : **10.06.2026**

## Over dit attest

## Zone 1: Woonhuis

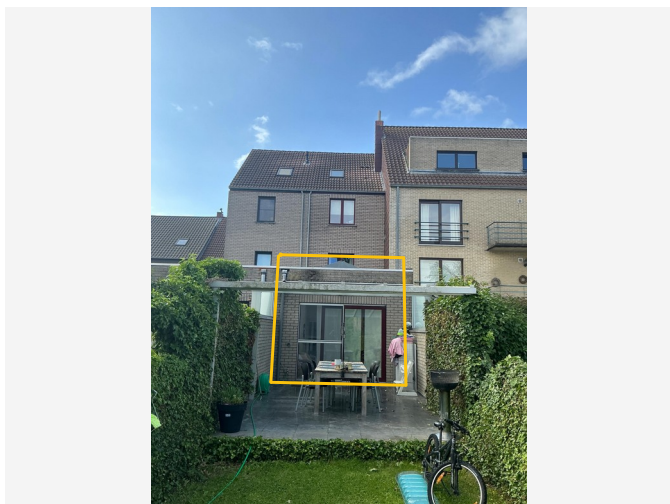
Situeringsfoto

**Bouwjaar:** 2003

*Constructies gebouwd vanaf 2001 moeten niet onderzocht worden*

| Opmerking | Het exacte bouwjaar van de achterbouw kon niet bepaald worden. Op luchtfoto's van in 2003 is het niet te zien. Bouwjaar ligt als dusdanig na 2003. |

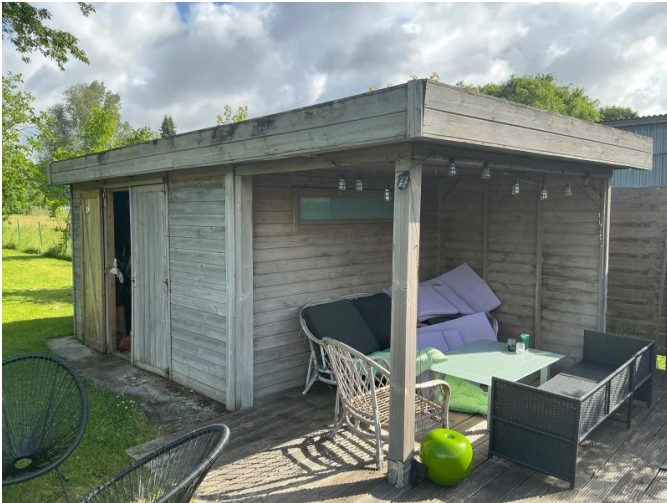
*Situeringsfoto*

**Bouwjaar:** 2013

*Constructies gebouwd vanaf 2001 moeten niet onderzocht worden*

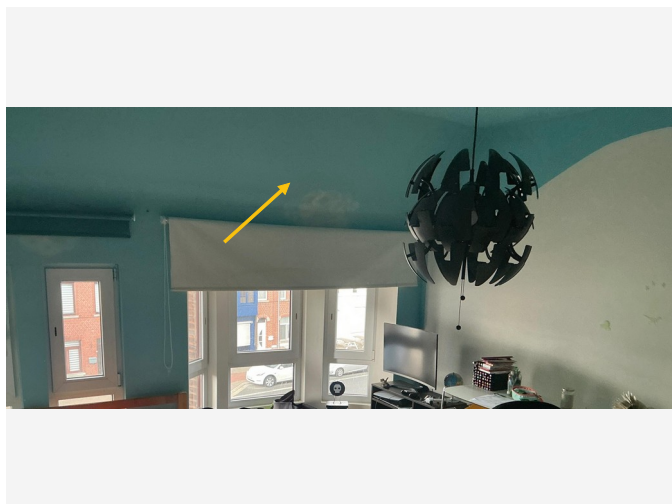
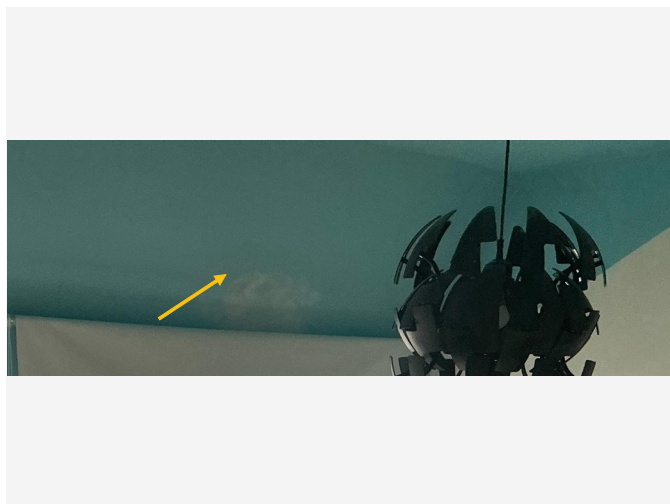
| Fiche 3: Gipsplaat plafonds..... | 20 |

De plafonds zijn uitgewerkt in gipsplaat. Deze bezitten geen asbesthoudende eigenschappen. De deskundige kan geen uitspraak doen over achterliggende materialen. Hiervoor is een destructief onderzoek nodig.

| Basis voor advies | De asbestdeskundige beoordeelt het materiaal als niet-asbestverdacht. |

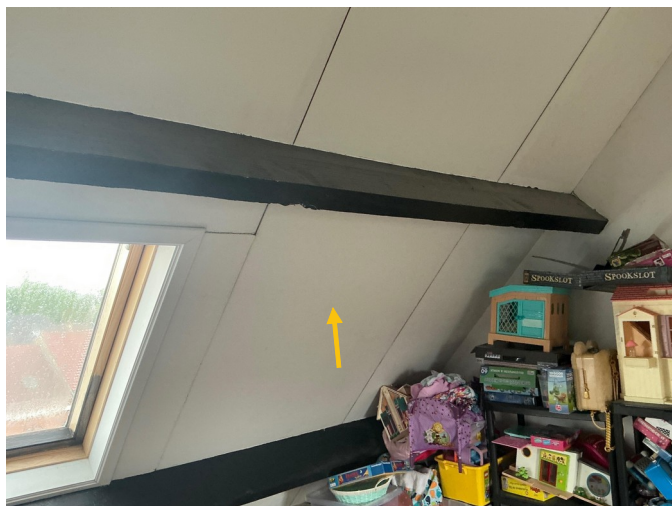
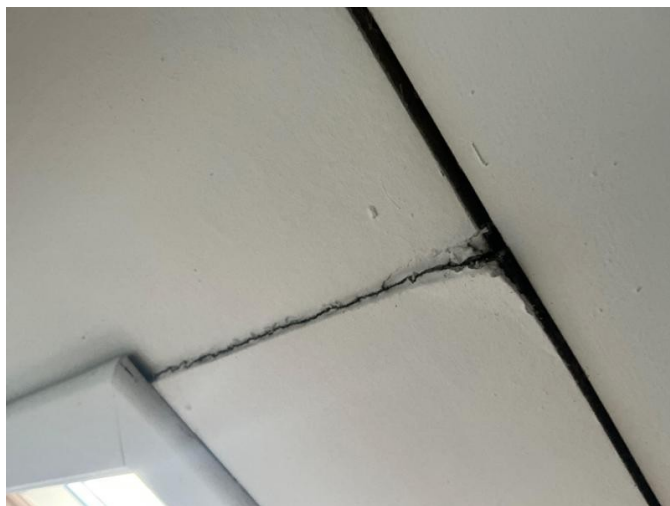
| Fiche 4: Valse plafonds..... | 21 |

Het plafond is uitgewerkt in cartonboard. Dit bezit geen asbesthoudende eigenschappen.

| Basis voor advies | De asbestdeskundige beoordeelt het materiaal als niet-asbestverdacht. |

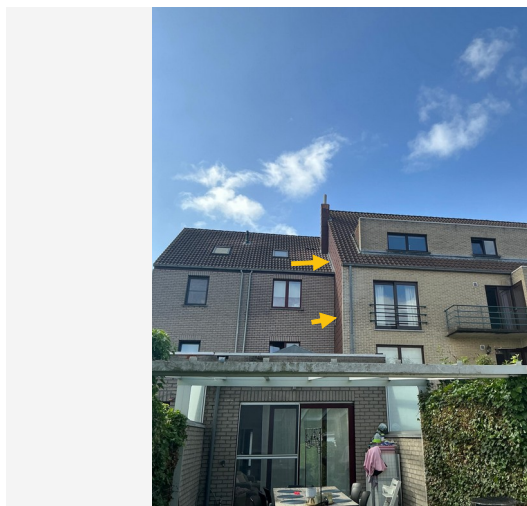
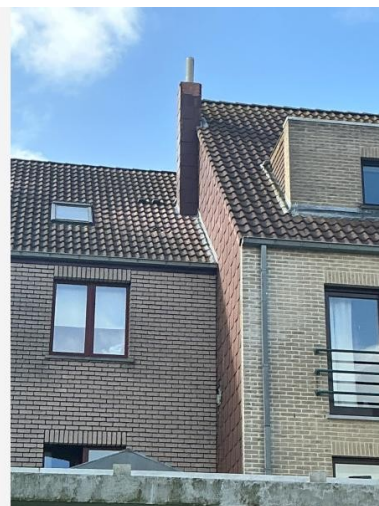
| Fiche 5: Gevelleien aanpalend gebouw..... | 22 |

De gevel van de aanpalende woning is bekleedt met asbestverdachte vezelcementleien.

| Basis voor advies | Beoordeling op basis van expertise met een vaststelling door de asbestdeskundige. |

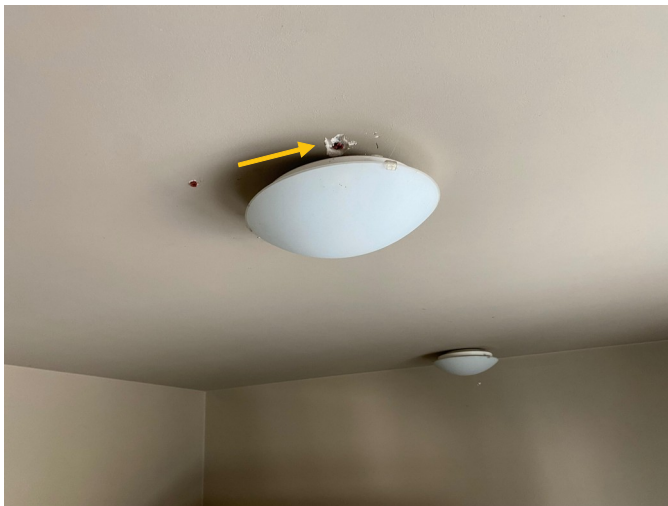
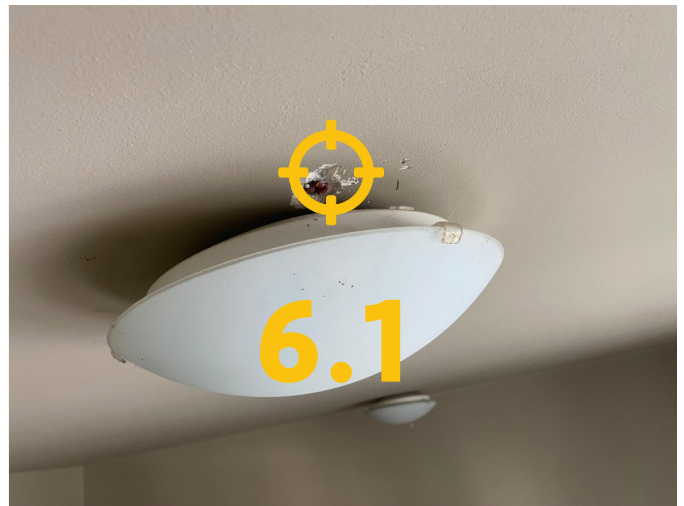
## Fiche 6: Pleisterwerk plafonds

Geen asbest

| # | Type | Referentie | Resultaat |
|---|---|---|---|
| 6.1 | Mengmonster | 20260605BRA109S2 | Geen asbest |

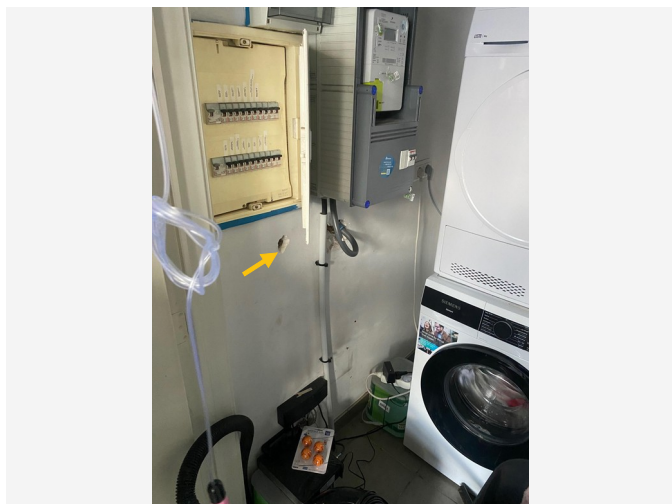
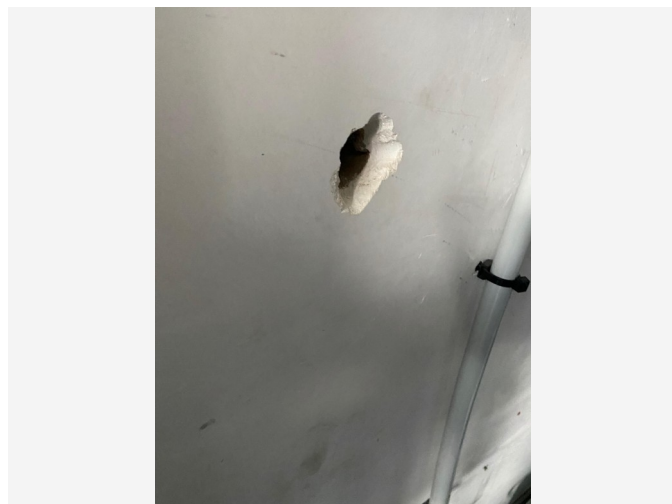
## Fiche 7: Pleisterwerk muren

Geen asbest

| # | Type | Referentie | Resultaat |
|---|---|---|---|
| 7.1 | Mengmonster | 20260605BRA109S1 | Geen asbest |

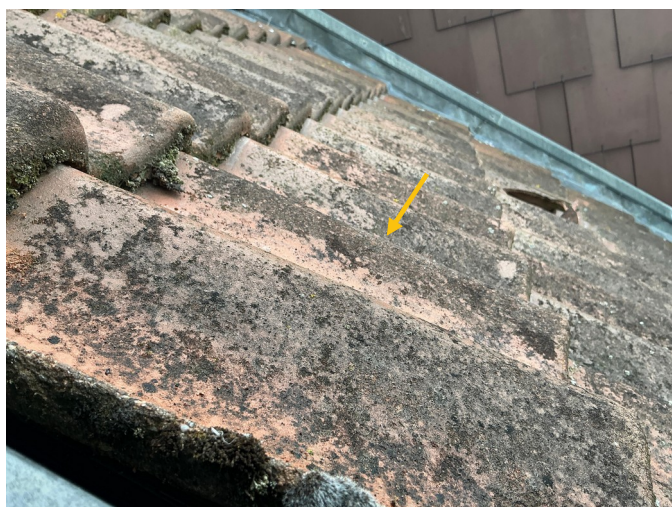
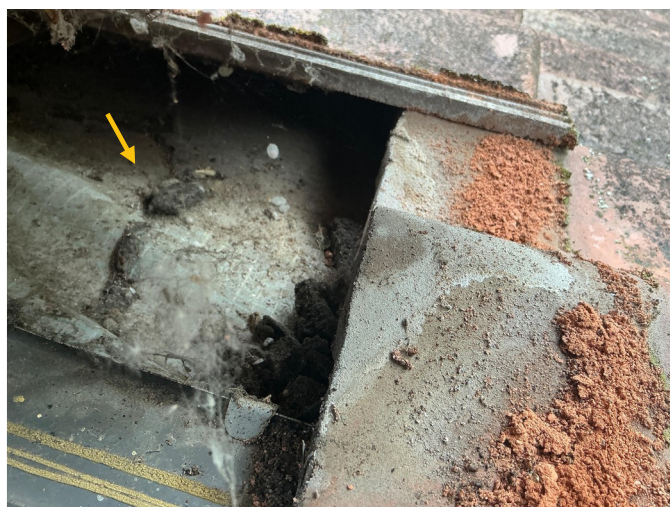
### Fiche 8: Onderdak

| Beschrijving | Notitie | Terug te vinden op plannen |
|---|---|---|
| Fiche 8: Onderdak | Het onderdak bestaat uit onderdakfolie. Dit bezit geen asbesthoudende eigenschappen. | Plan 1.6: Verdieping + 3 plan |

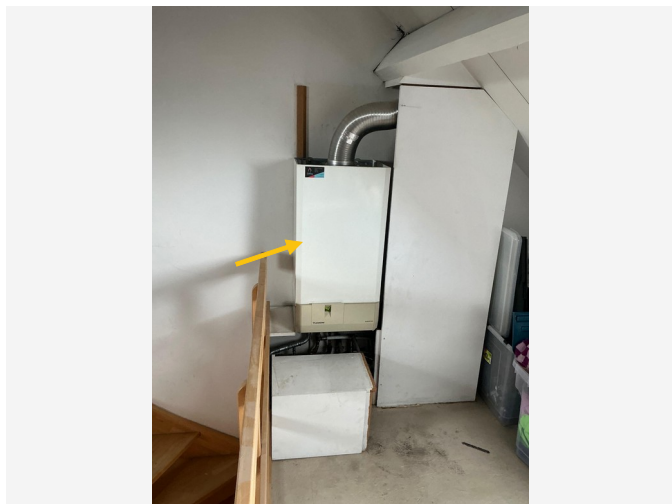
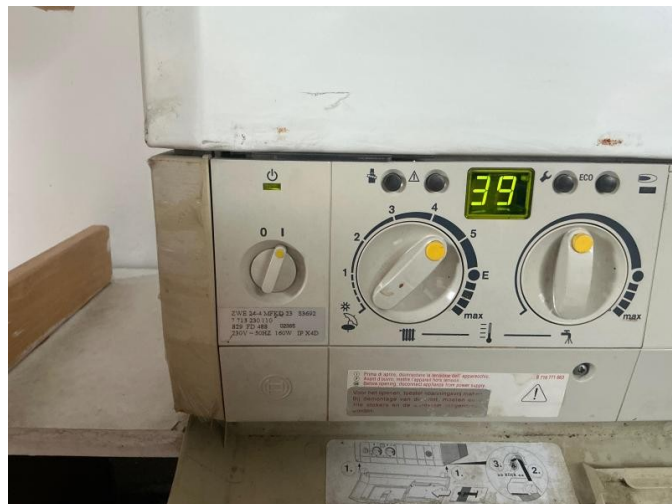
## Fiche 9: CV-ketel

| Beschrijving | Notitie | Terug te vinden op plannen |
|---|---|---|
| Fiche 9: CV-ketel | De gaswandketel is een recent model. Deze bezit geen asbesthoudende eigenschappen. | Plan 1.6: Verdieping + 3 plan |

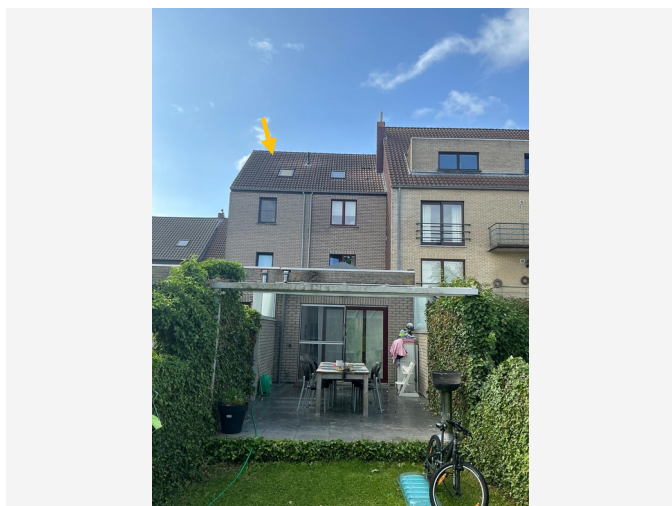
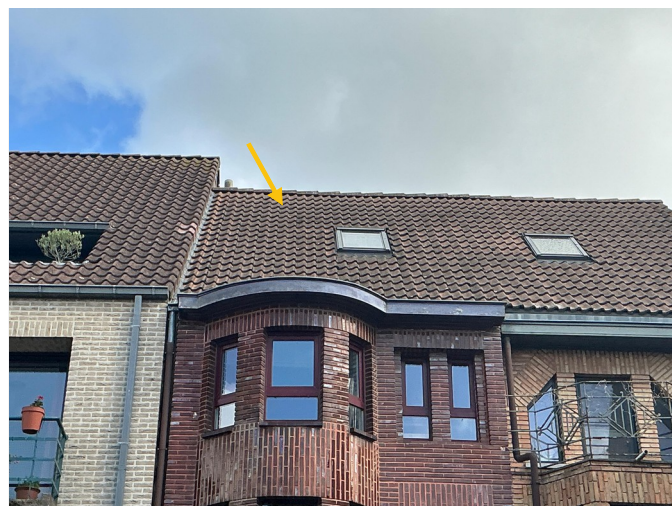
## Fiche 10: Dakbedekking in betonnen dakpannen

| Beschrijving | Notitie | Terug te vinden op plannen |
|---|---|---|
| Fiche 10: Dakbedekking in betonnen dakpannen | De dakbedekking bestaat uit keramische dakpannen. Deze bezitten geen asbesthoudende eigenschappen. | Plan 1.7: Dak plan |

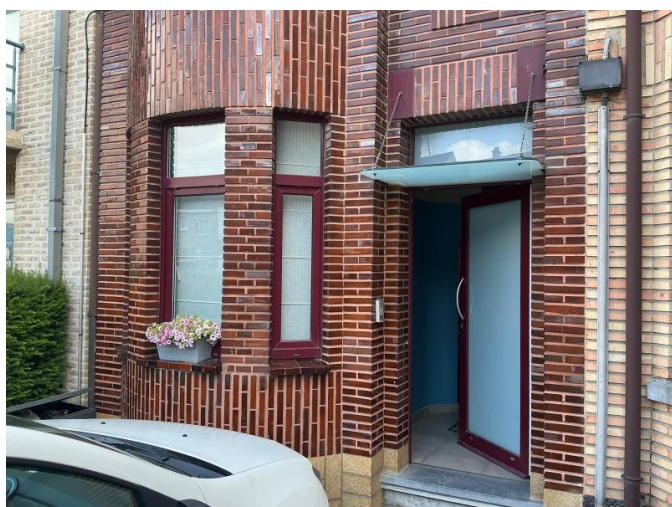
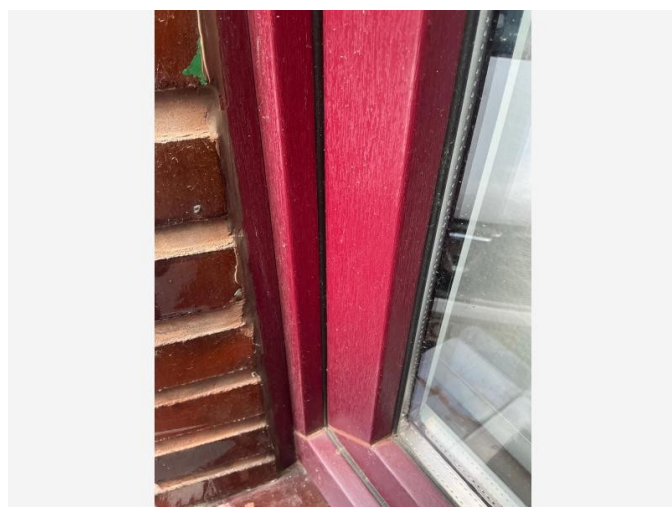
## Fiche 11: Buitenschrijnwerk

| Beschrijving | Notitie | Terug te vinden op plannen |
|---|---|---|
| Fiche 11: Buitenschrijnwerk | Zowel de profielen als de gebruikte hechtingskit van het buitenschrijnwerk bezitten geen asbesthoudende kenmerken. | Plan 1.2: Gelijkvloers plan<br>Plan 1.4: Verdieping + 1 plan<br>Plan 1.5: Verdieping + 2 plan |
