# Asbestinventarisatattest

Bodemstraat 10, 9402 Ninove

Attestnummer : 20261019-000632.000

**Niet-asbestveilig**

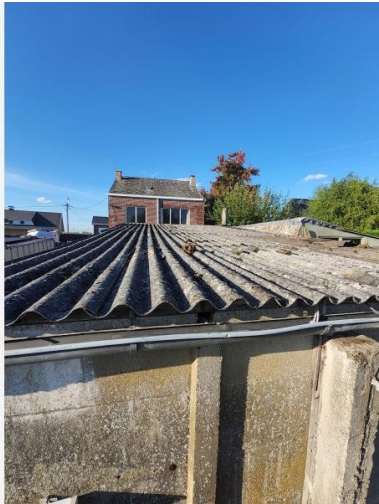
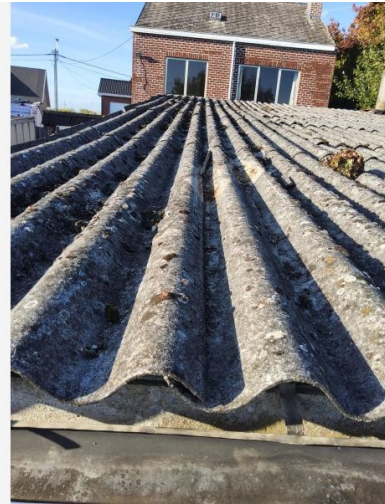
Het asbestmateriaal valt onder de mijlpaal van 2034.

**Dringend verwijderen**

- Verwijder dit asbestmateriaal zo snel mogelijk. Volg de toestand goed op.
- Hemelwater dat afspoelt van asbestcement daken of gevels kan asbestdeeltjes bevatten. Gebruik het enkel voor gesloten circuits (bv. spoelen toiletten). Reinig na het vervangen van het dak of de gevel de dakgoten en regenwaterput of -ton om asbesthoudend sediment of slib te verwijderen

- Eenvoudige handelingen: mag via doe-het-zelf of door werknemer(s) met opleidingsattest eenvoudige handelingen  
Deze toepassing kan door een aannemer die over een opleidingsattest eenvoudige handelingen beschikt of door een particulier (doe-het-zelf), verwijderd worden indien er geen verhoogd risico op vrijgave van asbestvezels (max. concentratie 0,01 vezels/cm<sup>3</sup> - CODEX Art. VI.3-54) ontstaat en de toepassing voorafgaand wordt gefixeerd/bevochtigd; de individuele elementen zonder machinale werktuigen (boormachine, slijpschijf, hogedrukreiniger,...) en zonder breken of gooien een voor een losgemaakt worden; en ten slotte dubbel en luchtdicht verpakt weggevoerd worden naar een erkend afvalpunt (recyclagepark).

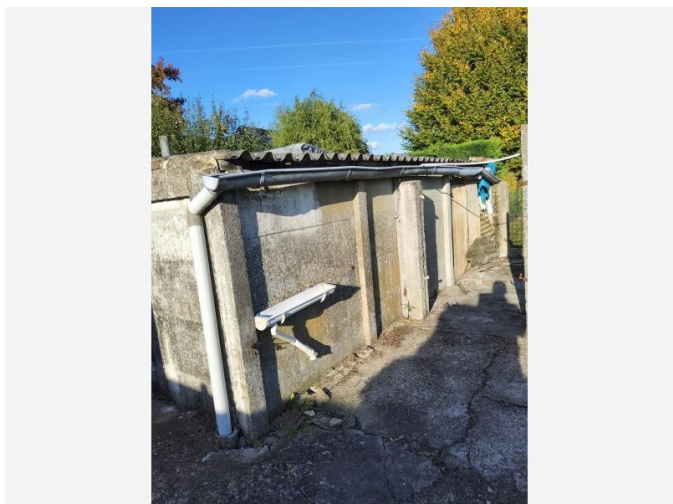
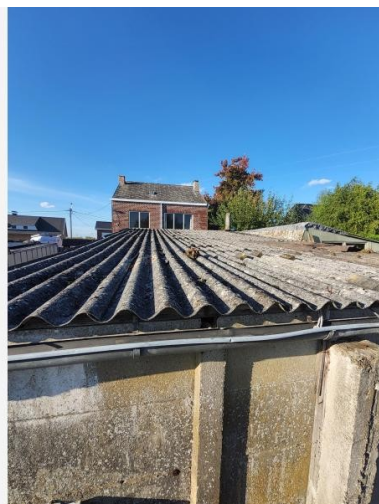
| Identificatiemethode | De asbestdeskundige beoordeelt het materiaal als asbesthoudend, en dit zonder monsternamen. |

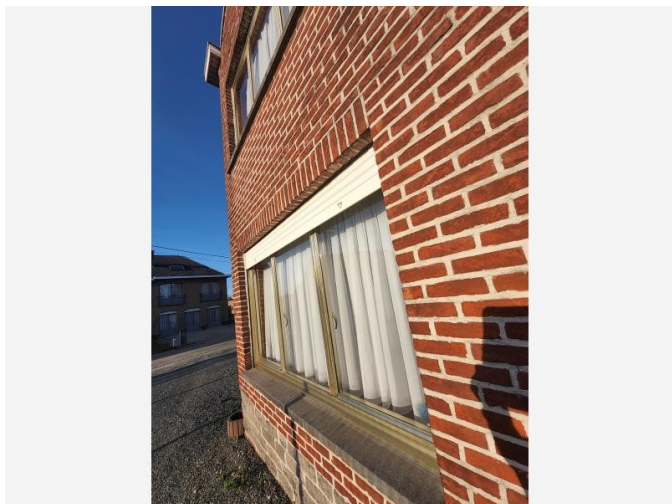
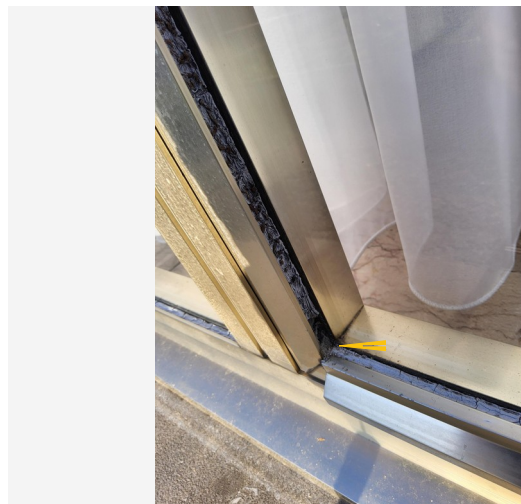
| Identificatiemethode | De asbestdeskundige beoordeelt het materiaal als asbestverdacht en dus asbesthoudend, en dit zonder monstername. |

- Eenvoudige handelingen: mag via doe-het-zelf of door werknemer(s) met opleidingsattest eenvoudige handelingen  
Deze toepassing kan door een aannemer die over een opleidingsattest eenvoudige handelingen beschikt of door een particulier (doe-het-zelf), verwijderd worden indien er geen verhoogd risico op vrijgave van asbestvezels (max. concentratie 0,01 vezels/cm<sup>3</sup> - CODEX Art. VI.3-54) ontstaat en de toepassing voorafgaand wordt gefixeerd/bevochtigd; de individuele elementen zonder machinale werktuigen (boormachine, slijpschijf, hogedrukreiniger,...) en zonder breken of gooien een voor een losgemaakt worden; en ten slotte dubbel en luchtdicht verpakt weggevoerd worden naar een erkend afvalpunt (recyclagepark).

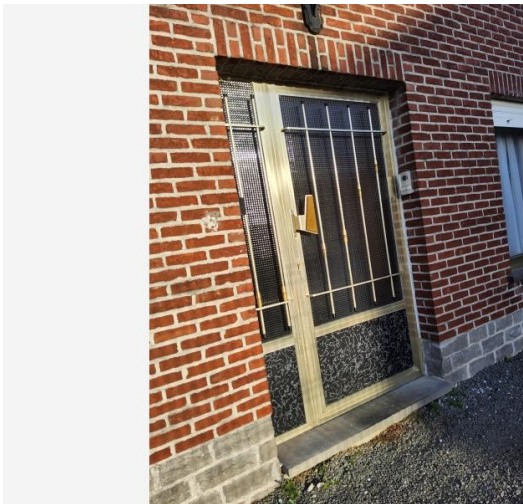
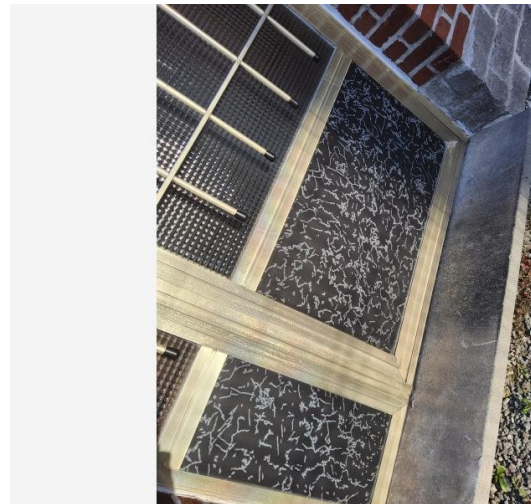
| Identificatiemethode | <p>De asbestdeskundige beoordeelt het materiaal als asbestverdacht en dus asbesthoudend, en dit zonder monstername.</p> <p>Motivatie: De monstername brengt andere schade aan dan schade die inherent is aan de monstername.</p> |

- Eenvoudige handelingen: mag via doe-het-zelf of door werknemer(s) met opleidingsattest eenvoudige handelingen  
Deze toepassing kan door een aannemer die over een opleidingsattest eenvoudige handelingen beschikt of door een particulier (doe-het-zelf), verwijderd worden indien er geen verhoogd risico op vrijgave van asbestvezels (max. concentratie 0,01 vezels/cm<sup>3</sup> - CODEX Art. VI.3-54) ontstaat en de toepassing voorafgaand wordt gefixeerd/bevochtigd; de individuele elementen zonder machinale werktuigen (boormachine, slijpschijf, hogedrukreiniger,...) en zonder breken of gooien een voor een losgemaakt worden; en ten slotte dubbel en luchtdicht verpakt weggevoerd worden naar een erkend afvalpunt (recyclagepark).

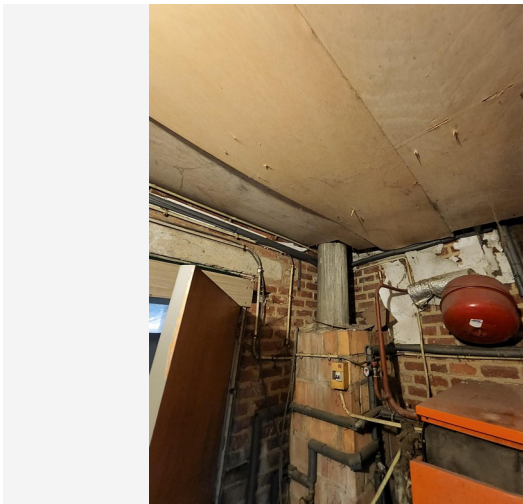
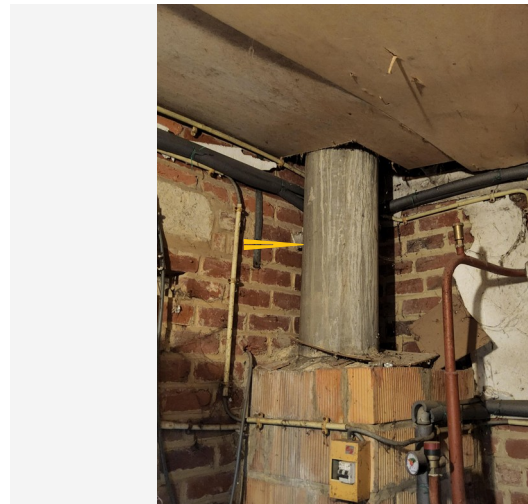
| Identificatiemethode | <p>De asbestdeskundige beoordeelt het materiaal als asbestverdacht en dus asbesthoudend, en dit zonder monstername.</p> <p>Motivatie: De monstername brengt andere schade aan dan schade die inherent is aan de monstername.</p> |

- Eenvoudige handelingen: mag via doe-het-zelf of door werknemer(s) met opleidingsattest eenvoudige handelingen  
Deze toepassing kan door een aannemer die over een opleidingsattest eenvoudige handelingen beschikt of door een particulier (doe-het-zelf), verwijderd worden indien er geen verhoogd risico op vrijgave van asbestvezels (max. concentratie 0,01 vezels/cm<sup>3</sup> - CODEX Art. VI.3-54) ontstaat en de toepassing voorafgaand wordt gefixeerd/bevochtigd; de individuele elementen zonder machinale werktuigen (boormachine, slijpschijf, hogedrukreiniger,...) en zonder breken of gooien een voor een losgemaakt worden; en ten slotte dubbel en luchtdicht verpakt weggevoerd worden naar een erkend afvalpunt (recyclagepark).

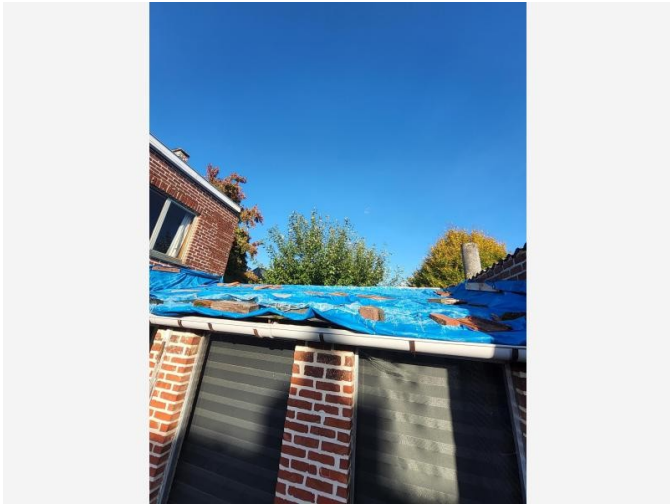
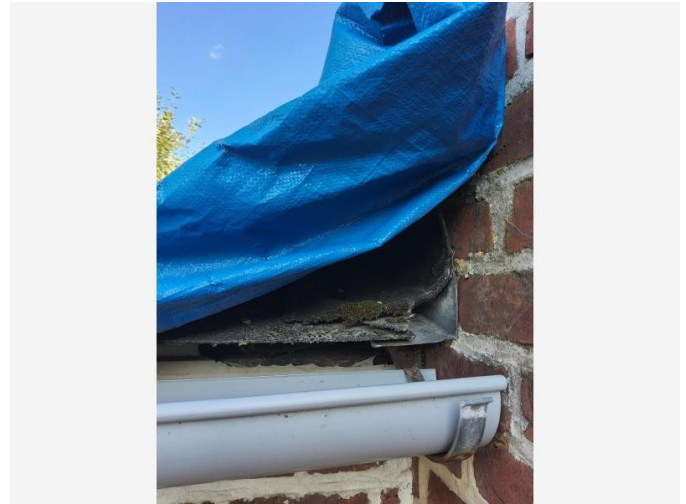
| Identificatiemethode | <p>De asbestdeskundige beoordeelt het materiaal als asbestverdacht en dus asbesthoudend, en dit zonder monstername.</p> <p>Motivatie: De monstername brengt andere schade aan dan schade die inherent is aan de monstername.</p> |
| Opmerking | De hoeveelheid is een zo nauwkeurig mogelijke opmeting. Hieraan kunnen evenwel geen rechten worden ontleend. Monstername niet uitgevoerd wegens risico op beschadiging van een elektrisch component en mogelijke blootstelling aan spanning of storingen in de elektrische installatie. |

- Eenvoudige handelingen: mag via doe-het-zelf of door werknemer(s) met opleidingsattest eenvoudige handelingen  
Deze toepassing kan door een aannemer die over een opleidingsattest eenvoudige handelingen beschikt of door een particulier (doe-het-zelf), verwijderd worden indien er geen verhoogd risico op vrijgave van asbestvezels (max. concentratie 0,01 vezels/cm<sup>3</sup> - CODEX Art. VI.3-54) ontstaat en de toepassing voorafgaand wordt gefixeerd/bevochtigd; de individuele elementen zonder machinale werktuigen (boormachine, slijpschijf, hogedrukreiniger,...) en zonder breken of gooien een voor een losgemaakt worden; en ten slotte dubbel en luchtdicht verpakt weggevoerd worden naar een erkend afvalpunt (recyclagepark).

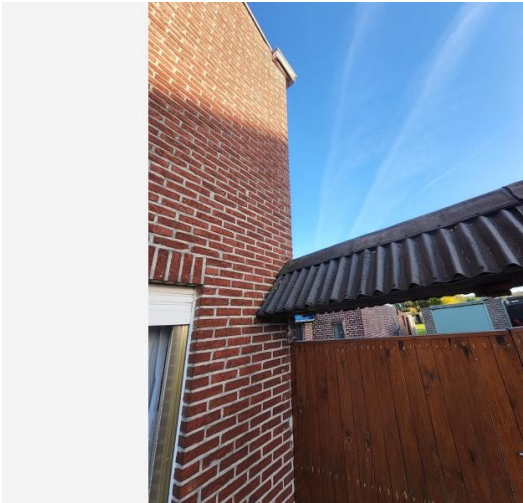
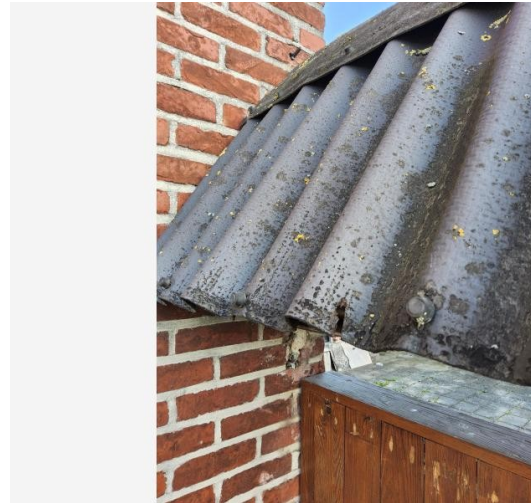
## Fiche 14: Dak bestaande uit bitumineuze golfplaten

Geen asbest

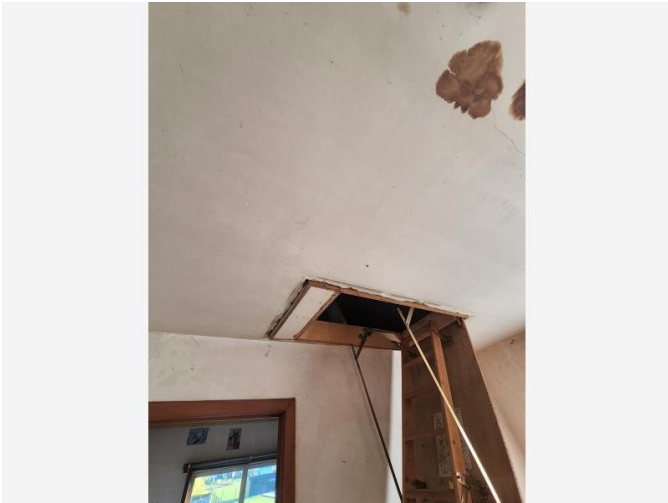
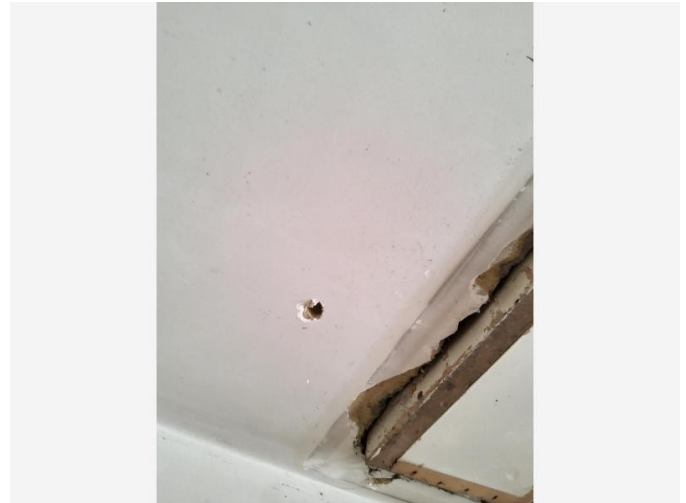
## Fiche 15: Pleisterwerk plafonds

Geen asbest

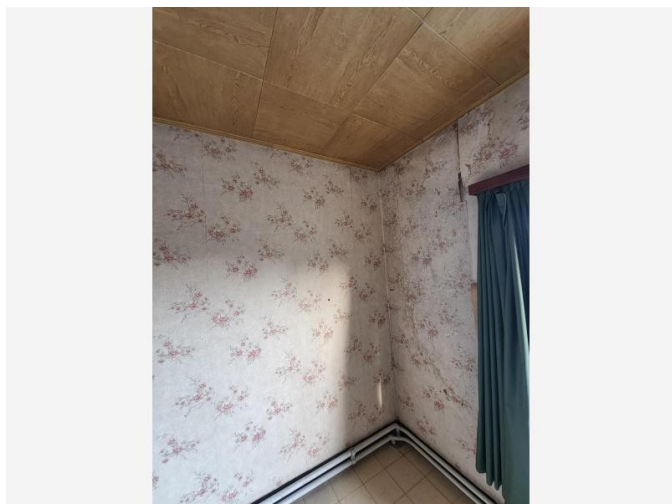
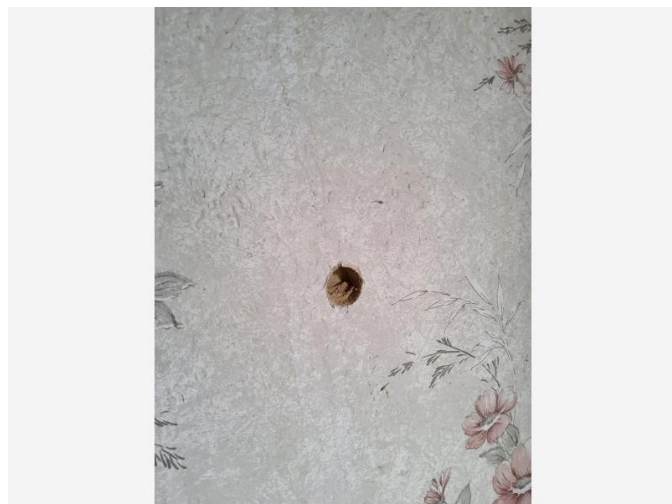
## Fiche 16: Pleisterwerk wanden

Geen asbest

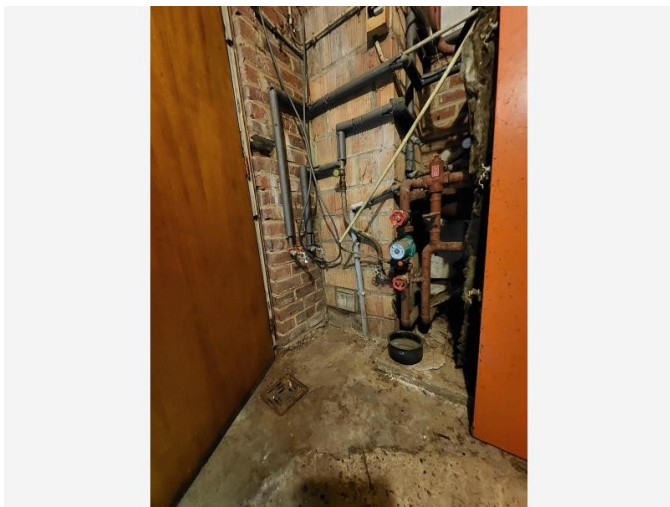
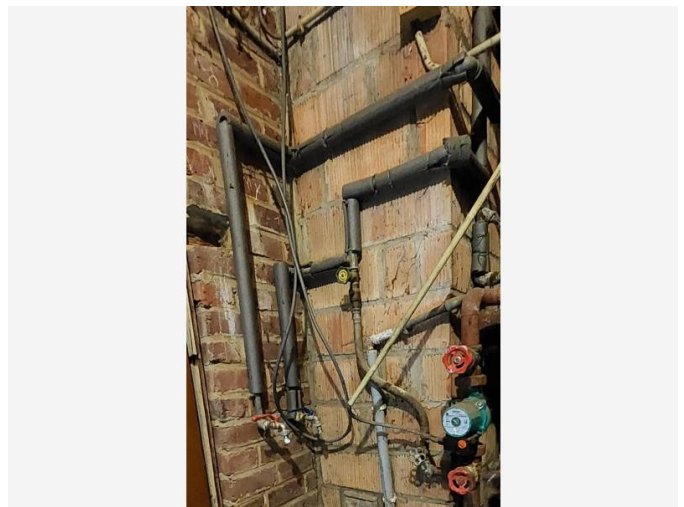
### Fiche 18: Leidingisolatie

| Beschrijving | Notitie | Terug te vinden op plannen |
|---|---|---|
| Fiche 18: Leidingisolatie | De leidingisolatie is niet-asbestverdacht. | Plan 1.1: Gelijkvloer |

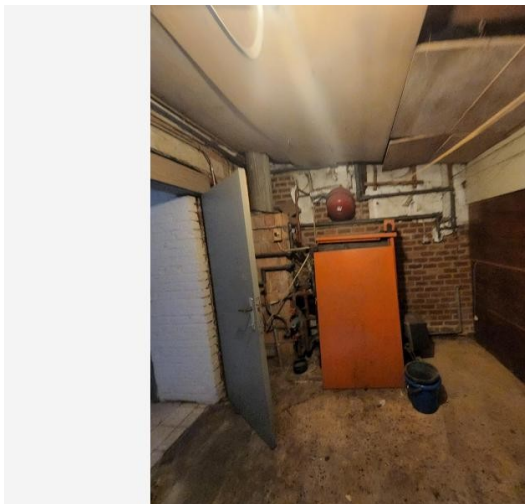
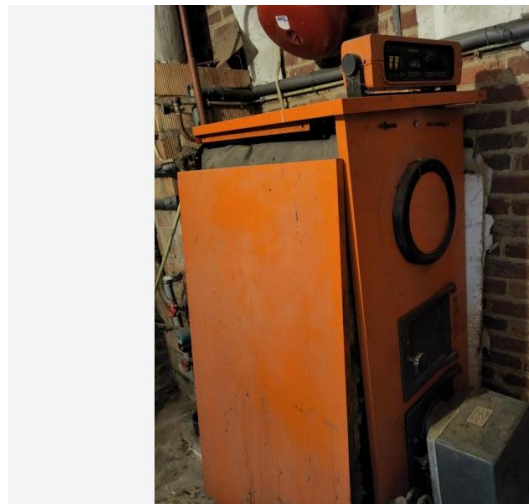
### Fiche 19: Stookketel / Brander

| Beschrijving | Notitie | Terug te vinden op plannen |
|---|---|---|
| Fiche 19: Stookketel / Brander | <p>De stook-ketel bevat mogelijk asbestverdachte dichtingen en/of isolerend materiaal die niet waarneembaar zijn.</p> <p>Laat dit bij werken of onderhoud controleren door een bevoegd technicus.</p> | - |
