Asbestinventarisatetest

Hendrik Consciencestraat 15/12, 8800 Roeselare

Attestnummer : 20260331-000352.000

Asbestveilig (maar niet asbestvrij)

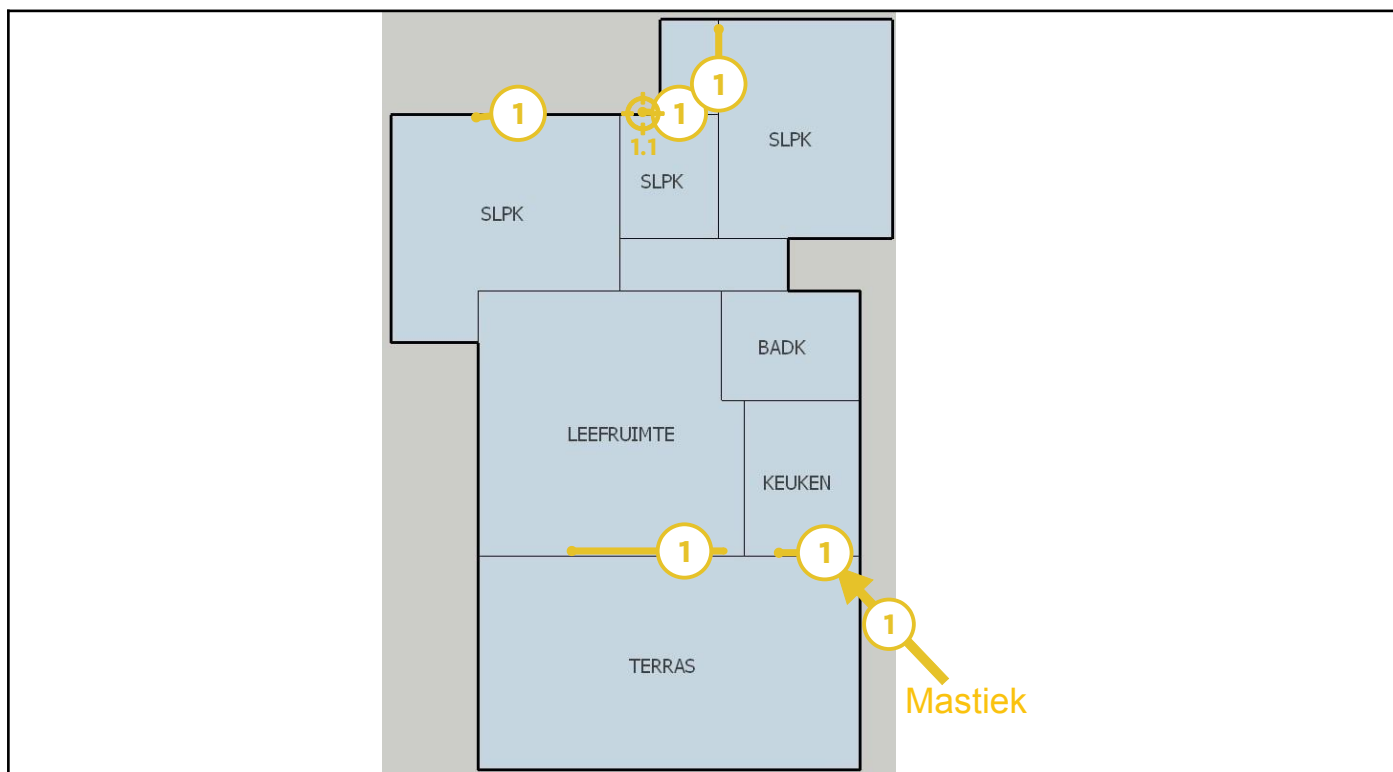
Plan 1.2: Grondplan - mastiek

Beschrijving	Type	Actie
1. Mastiek	Asbestmateriaal	Zorgvuldig beheren
1.1 Code: MM002	Puntmonster	-

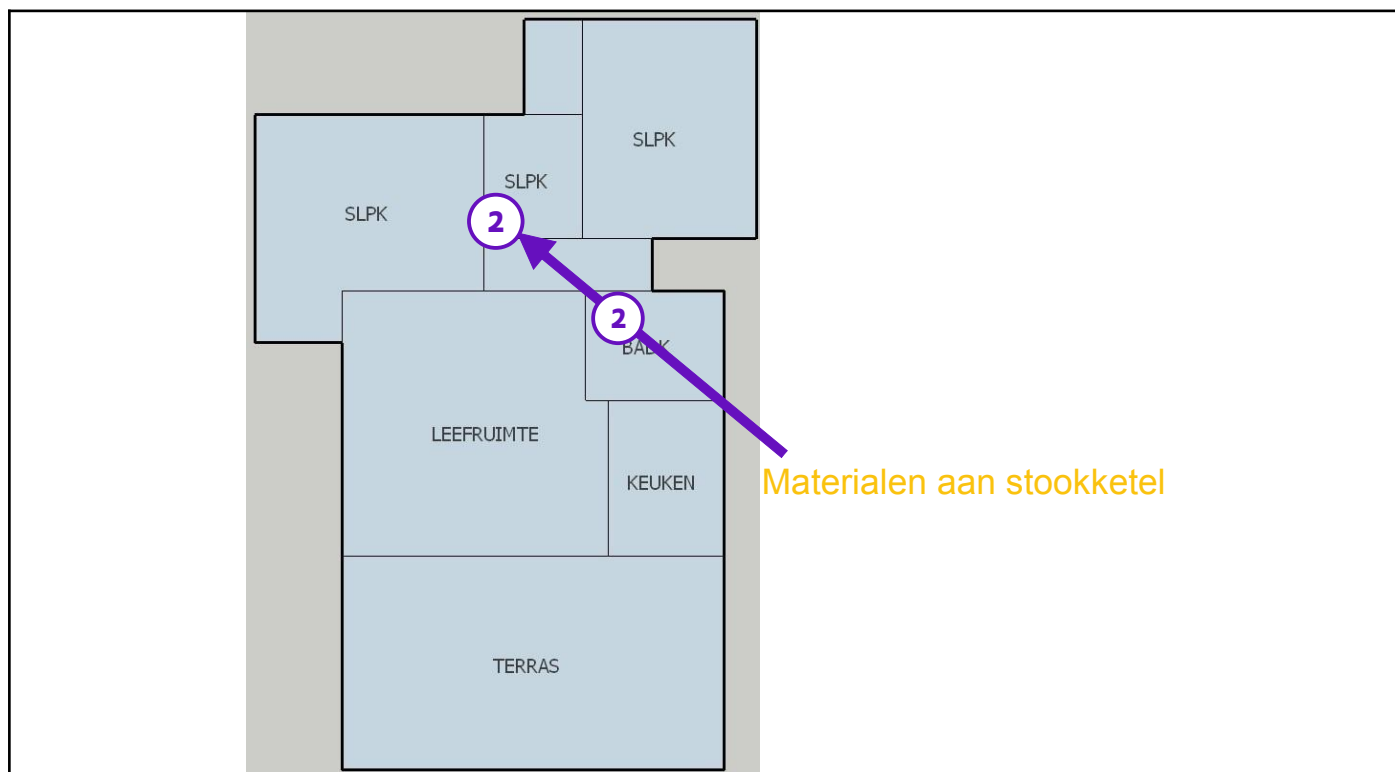
Plan 1.3: Grondplan - materialen aan stookketel

Beschrijving	Type	Actie
2. Materialen aan stookketel	Beperking	-

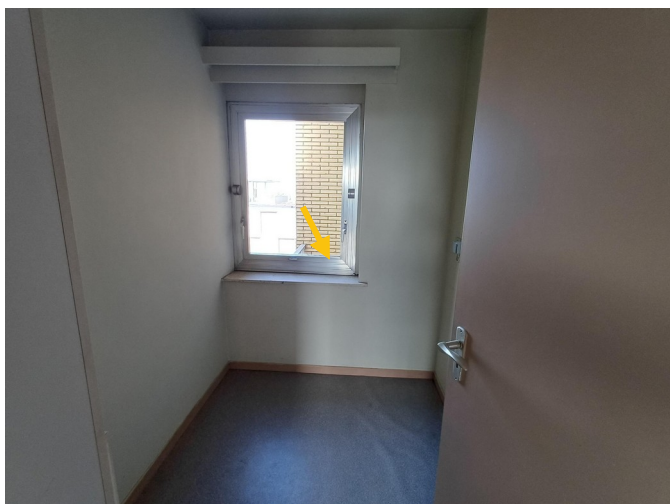
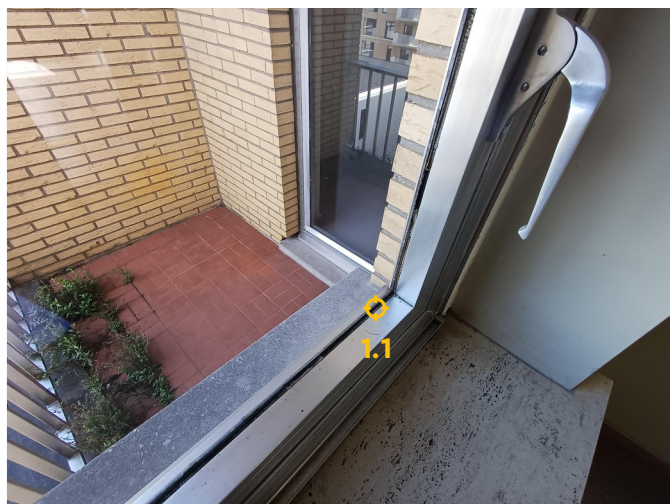
Het asbestmateriaal valt onder de mijlpaal van 2040.

Zorgvuldig beheren

Eindbeoordeling materiaalrisico	Laag materiaalrisico en/of verlaagde kans op vezelvrijgave
---------------------------------	------------------------------------------------------------

#	Type	Referentie	Resultaat
1.1	Puntmonster	MM002	Chrysotiel

Beschrijving	Mastiek
Omgeving	Grenst aan binnen- en buitenlucht
Primaire drager	Wandopening verticaal (raam, deur, ...)
Asbestmateriaal	In-situ afwerkingslagen - Pasta, stopverf, voegsel, stopsel, vulsel, mastiek, katten, ...
Bindmiddel van asbestmateriaal	Kitten, mastiek, pasta
Gebondenheid op basis van bindmiddel	Hecht
Hoeveelheid (gewicht - aantal)	<ul style="list-style-type: none">• 10,00 kg - 1 stuk
Totaal gewicht	10,00 kg
Eenvoudig bereikbaar	Ja
Bevestigingswijze	<ul style="list-style-type: none">• Verlijmd, ingegoten, versmeerd
Identificatiemethode	Een monstername door de asbestdeskundige met laboanalyse door een asbestlabo.
Destructieve handeling voor identificatie	Nee
Opmerking	De opgegeven volumes kunnen afwijken van de werkelijkheid en mogen niet worden gebruikt als maatstaf voor heffingen.

- Zorg voor een veilig beheer. Vermijd het beschadigen van het asbestmateriaal. Controleer de toestand jaarlijks op wijzigingen.

- Eenvoudige handelingen: mag via doe-het-zelf of door werknemer(s) met opleidingsattest eenvoudige handelingen
De mastiek mag via eenvoudige handelingen weggenomen worden mits het dragen van de nodige persoonlijke beschermingsmiddelen en voldoende fixeren van de mastiek.

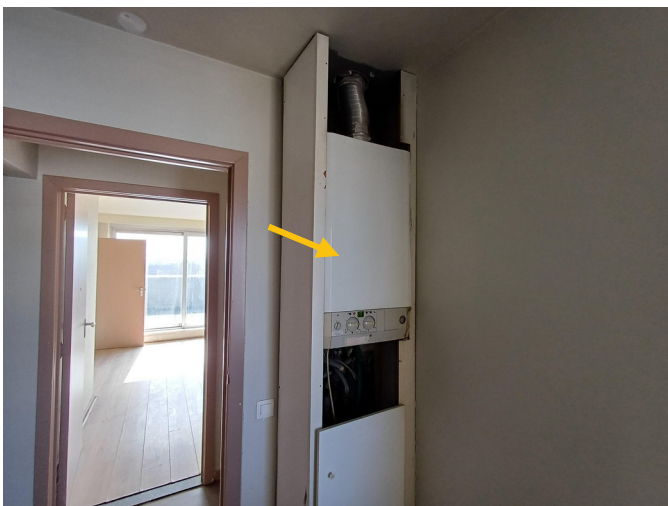
Tijdelijke beperking

Reden: Er is geen volledige risicobeoordeling mogelijk

Uitleg van de asbestdeskundige: Het bouwjaar van de stookketel is een risicobouwjaar. Dit houdt in dat er eventueel asbestverdachte toepassingen in aanwezig kunnen zijn. Het is daarom van groot belang om de techniker hiervan op de hoogte te stellen bij werkzaamheden en, indien nodig, een asbestdeskundige in te schakelen die kan meedenken over de mogelijke aanwezigheid van asbestverdachte toepassingen tijdens de werkzaamheden aan het toestel. Ik als deskundige mag geen toestellen demonteren om verdachte toepassingen op te sporen.

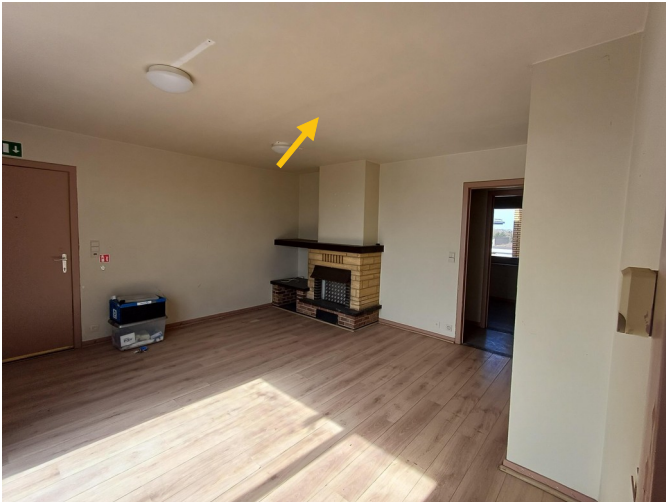
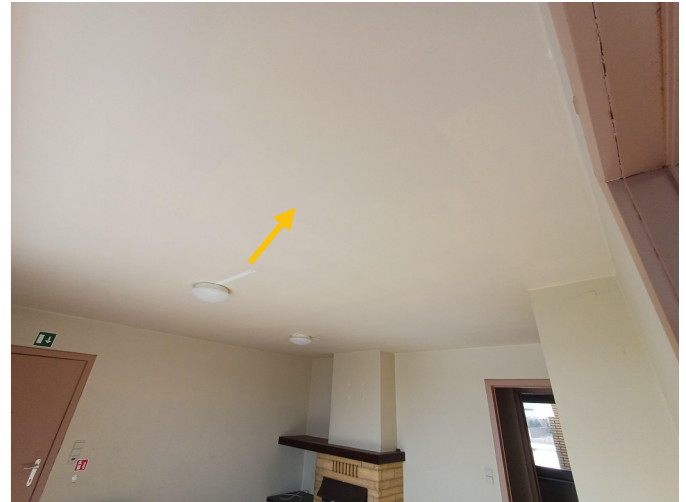
Fiche 3: Plafondafwerking uit niet-asbestverdacht materiaal

De plafonds zijn gemaakt van niet-asbestverdachte materialen (bijvoorbeeld laminaat, gyproc, ...), deze toepassingen zijn niet asbestverdacht. Ik heb echter niet kunnen vaststellen of er mogelijk asbestverdachte of asbesthoudende materialen achter deze toepassingen aanwezig zijn. Bij renovatie of sloop is het aangeraden om een destructief onderzoek te laten uitvoeren van deze toepassingen.

Basis voor advies	De asbestdeskundige beoordeelt het materiaal als niet-asbestverdacht.
--------------------------	-----------------------------------------------------------------------

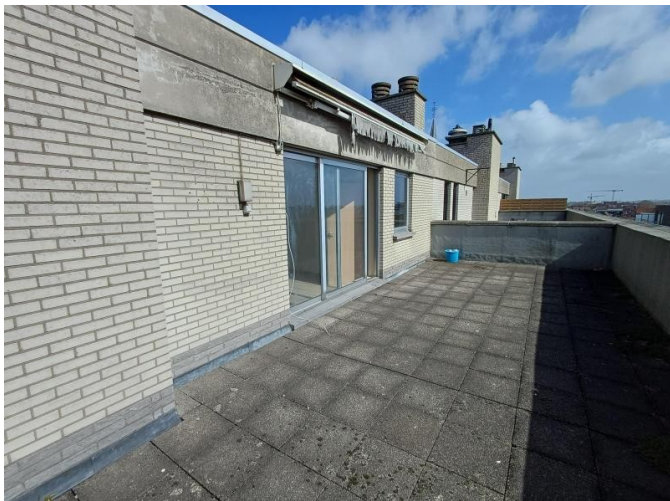
Fiche 4: Aanvullend onderzoek indien renovatiewerken

Dit betreft een niet-destructief onderzoek. (enkel visueel onderzoek)

Bij renovatiewerken dient er een aanvullend onderzoek te worden uitgevoerd.

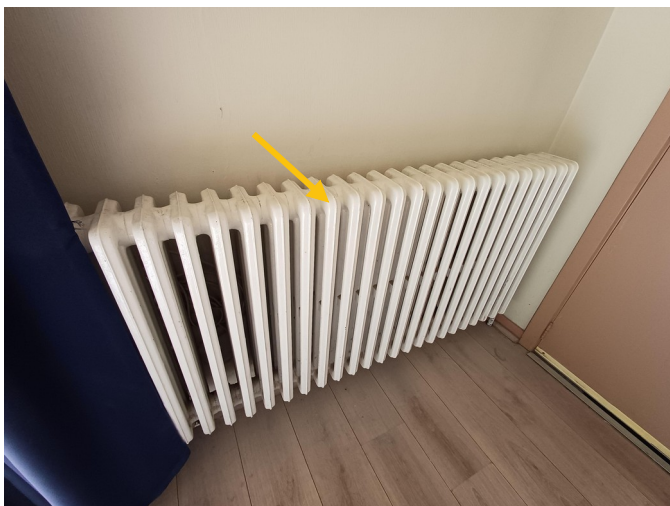
Tijdens de inspectie trokken de radiatoren mijn aandacht. Deze radiatoren bevatten vaak pakkingen die mogelijk asbestverdacht of asbesthoudend zijn. Omdat ik geen destructieve methoden mag toepassen, heb ik visueel aan de buitenzijde geen pakkingen kunnen vaststellen. Bij renovatie of sloop is een destructief onderzoek naar deze radiatoren echter noodzakelijk, aangezien de kans groot is dat ze asbesthoudende pakkingen bevatten.

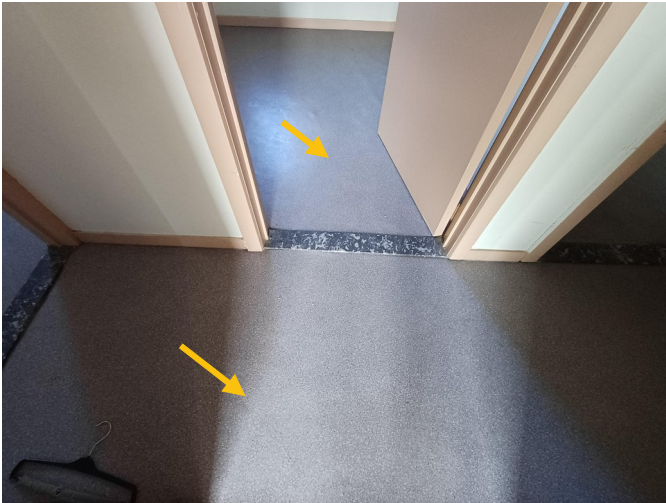
Het vloerzeil is in goede staat en overal goed bevestigd. Dit betreft een niet-destructief onderzoek. Onderliggende lagen konden niet worden geïdentificeerd en geïnspecteerd.

Bij renovatie of sloop is het aangeraden om een destructief onderzoek te laten uitvoeren van deze toepassingen.

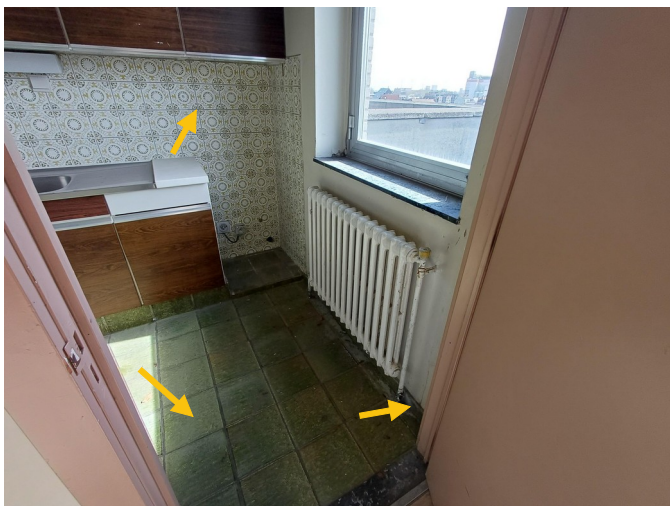
De wandtegels, vloeren en plinten zijn in goede staat. Het betreft een niet-destructief onderzoek. Achterliggende materialen konden niet worden geïdentificeerd en geïnspecteerd. Er is een kans dat de wandtegels, vloeren en plinten werden bevestigd met asbesthoudende lijm.

Bij renovatie of sloop is het aangeraden om een destructief onderzoek te laten uitvoeren van deze toepassingen.

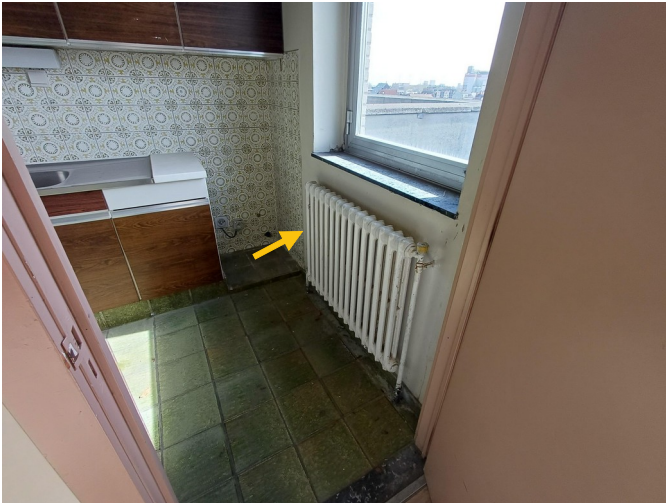
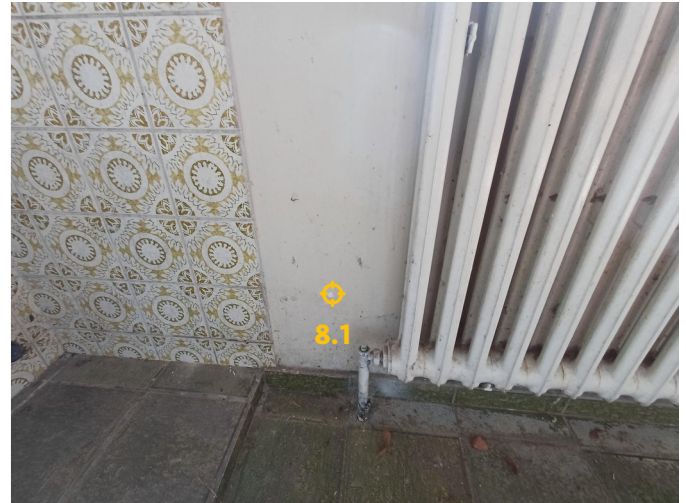
Fiche 8: Pleisterwerk wanden

Geen asbest

#	Type	Referentie	Resultaat
8.1	Mengmonster	MM001	Geen asbest

Beschrijving	Pleisterwerk wanden
Omgeving	Binnen
Primaire drager	Binnenwand
Bindmiddel van materiaal	Gips - kalk
Gebondenheid op basis van bindmiddel	Niet-hechtgebonden
Hoeveelheid (oppervlakte - dikte - aantal)	• 175,00 m ² - 1,00 cm - 1 stuk
Totaal volume	1,75 m ³
Identificatiemethode	Een monstername door de asbestdeskundige met laboanalyse door een asbestlabo.
Destructieve handeling voor identificatie	Nee
Opmerking	De opgegeven volumes kunnen afwijken van de werkelijkheid en mogen niet worden gebruikt als maatstaf voor heffingen.
