Asbestinventarisatetest

Jacob van Arteveldestraat 6, 8800 Roeselare

Attestnummer : 20260702-000270.000

Uitgegeven op : 02.07.2026

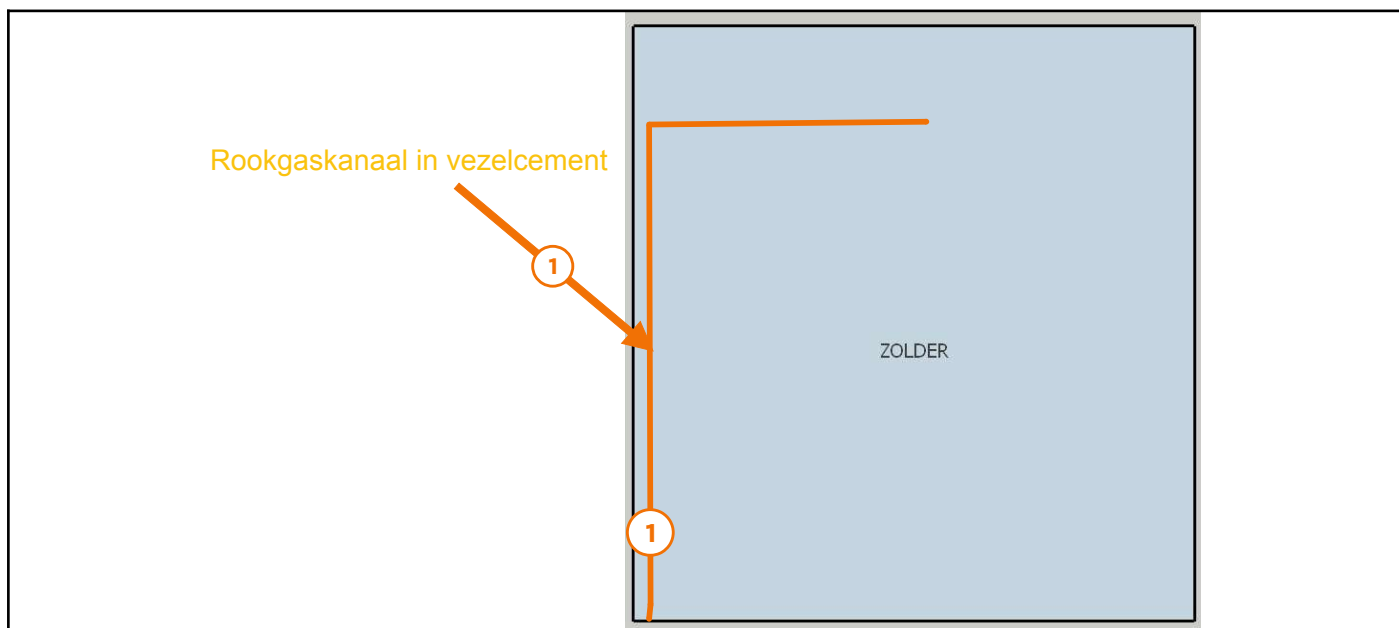
Plan 1.10: Zolder - rookgaskanaal in vezelcement

Beschrijving	Type	Actie
1. Rookgaskanaal in vezelcement	Asbestmateriaal	Verwijderen

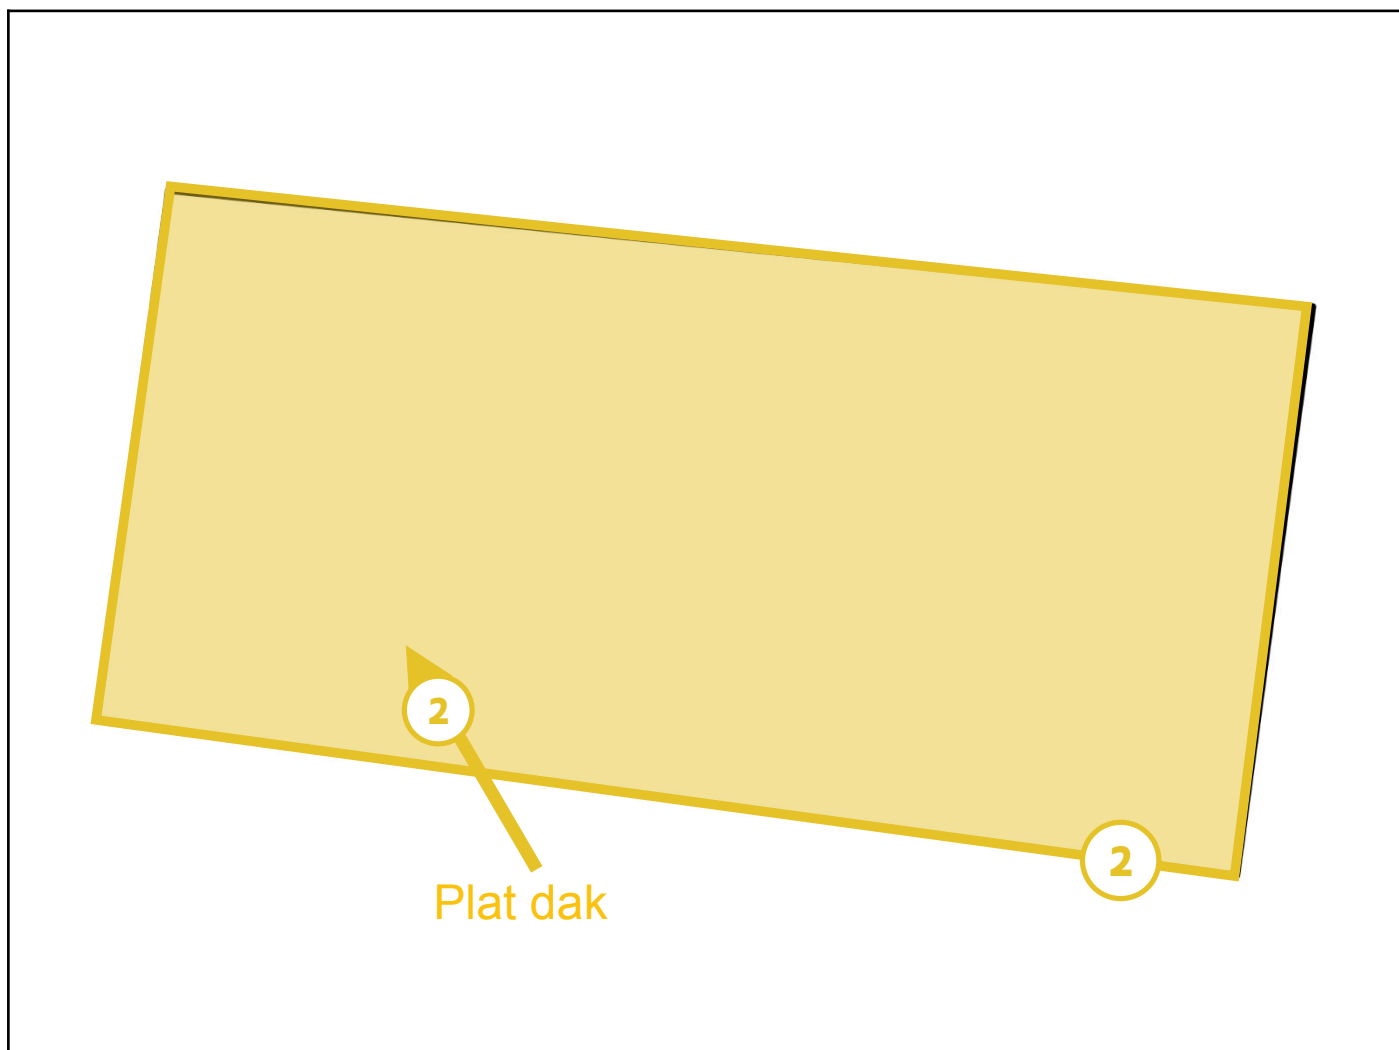
Plan 2.1: Garage plan - plat dak

Beschrijving	Type	Actie
2. Plat dak	Asbestmateriaal	Zorgvuldig beheren

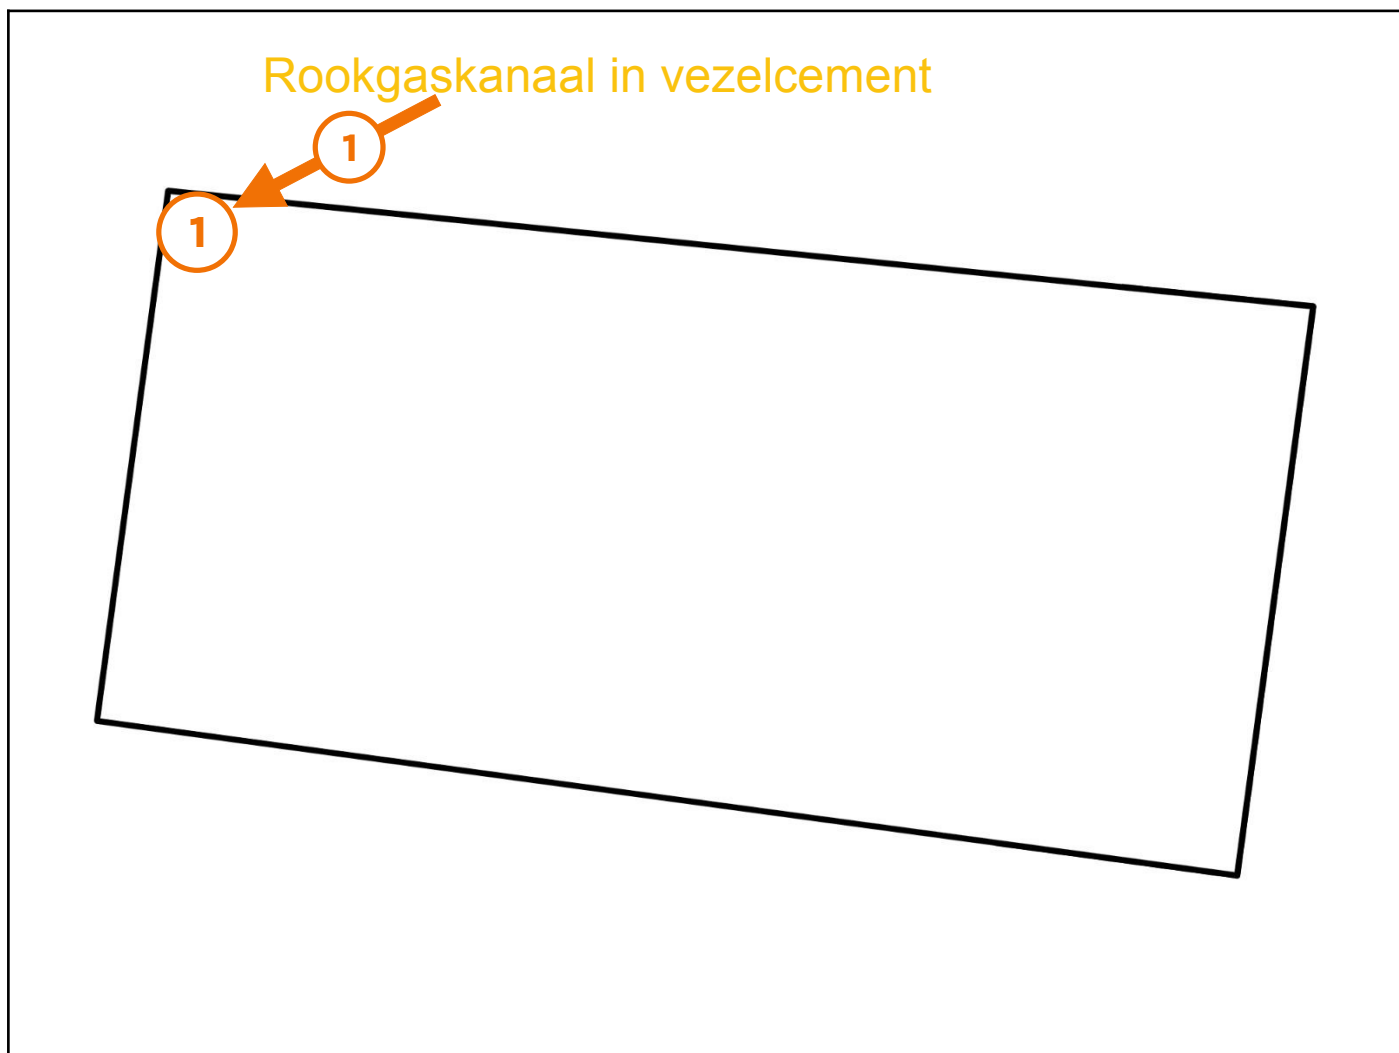
Plan 2.2: Garage plan - rookgaskanaal in vezelcement

Beschrijving	Type	Actie
1. Rookgaskanaal in vezelcement	Asbestmateriaal	Verwijderen

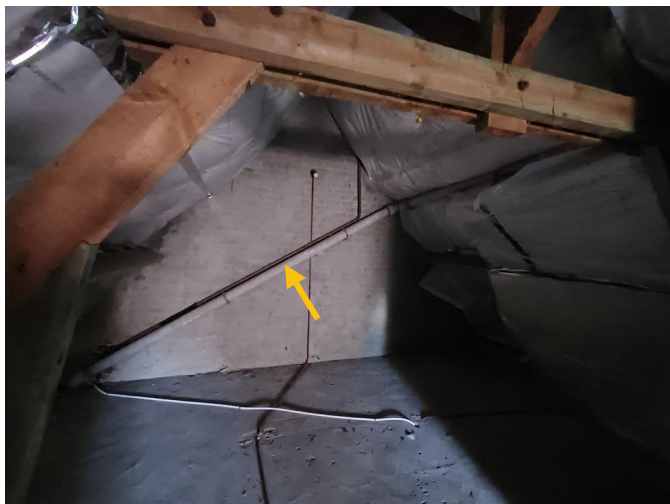
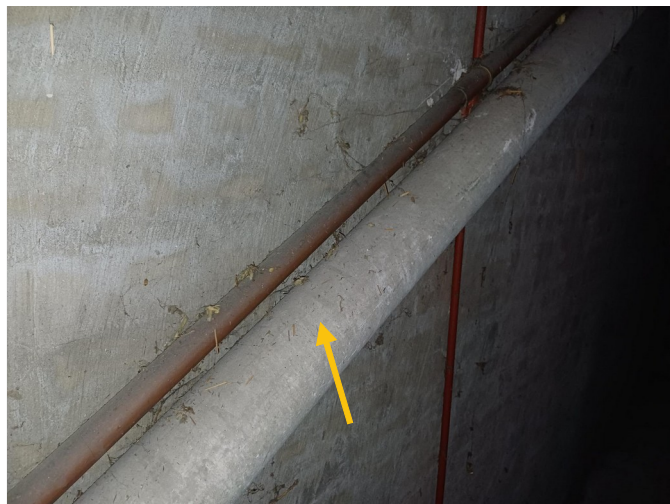
Het asbestmateriaal valt onder de mijlpaal van 2034.

Verwijderen

Eindbeoordeling materiaalrisico	Laag materiaalrisico en/of verlaagde kans op vezelvrijgave
---------------------------------	------------------------------------------------------------

Gebondenheid	Categorie 1: hechtgebonden in oorsprong
Asbestsoort (vezeltype)	Crocidoliet aanwezig
Asbestconcentratie	Laag (< 50%)
Afschermingsgraad van het gehele materiaal	Geheel of deels vrij aan de binnenlucht, maar geen contact met binnenluchtstromen
Toestand van het materiaal	Onbeschadigd, niet verweerd

Beschrijving	Rookgaskanaal in vezelcement
Omgeving	Grenst aan binnen- en buitenlucht
Primaire drager	HVAC infrastructuur en uitrusting
Asbestmateriaal	Rookgaskanaal
Bindmiddel van asbestmateriaal	Cement
Gebondenheid op basis van bindmiddel	Hecht
Hoeveelheid (lengte - omtrek - dikte - aantal)	<ul style="list-style-type: none">• 9,00 m - 30,00 cm - 1,50 cm - 1 stuk• 3,00 m - 65,00 cm - 1,50 cm - 1 stuk
Totaal volume	0,07 m ³
Eenvoudig bereikbaar	Ja
Bevestigingswijze	<ul style="list-style-type: none">• Geklemd• Verlijmd, ingegoten, versmeerd
Identificatiemethode	De asbestdeskundige beoordeelt het materiaal als asbesthoudend, en dit zonder monstername.
Destructieve handeling voor identificatie	Nee
Opmerking	De opgegeven volumes kunnen afwijken van de werkelijkheid en mogen niet worden gebruikt als maatstaf voor heffingen.

- Zorg voor een veilig beheer. Vermijd het beschadigen van het asbestmateriaal. Controleer de toestand jaarlijks op wijzigingen.
- Voer bijkomende staalname(s) uit.

- Eenvoudige handelingen: mag via doe-het-zelf of door werknemer(s) met opleidingsattest eenvoudige handelingen
Het rookgaskanaal ongebroken en dubbel verpakt in een asbestzak aanbieden aan het containerpark of aan een asbestverwerkingsbedrijf.

Het fixeren van het rookgaskanaal en het dragen van persoonlijke beschermingsmiddelen tijdens het verwijderen is verplicht.

- Eenvoudige handelingen: enkel door erkend asbestverwijderaar
Vermoedelijk loopt de buis door in een kanaal in de gemetste schouw, dit vereist specifieke bijkomende maatregelen en voldoende expertise om deze buis correct te verwijderen zonder de buis stuk te maken.

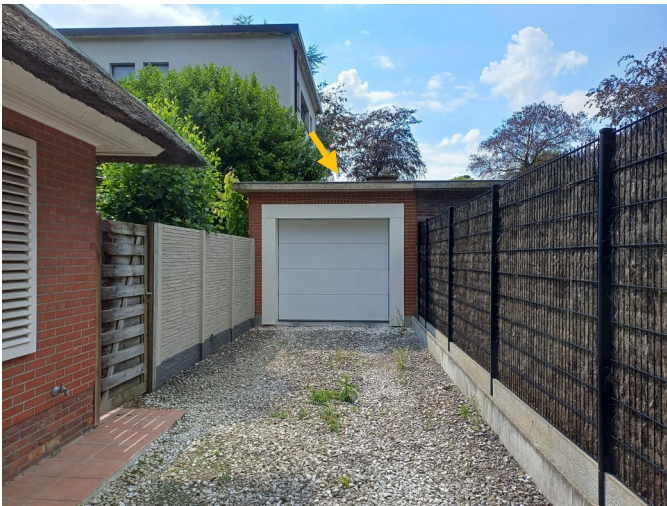
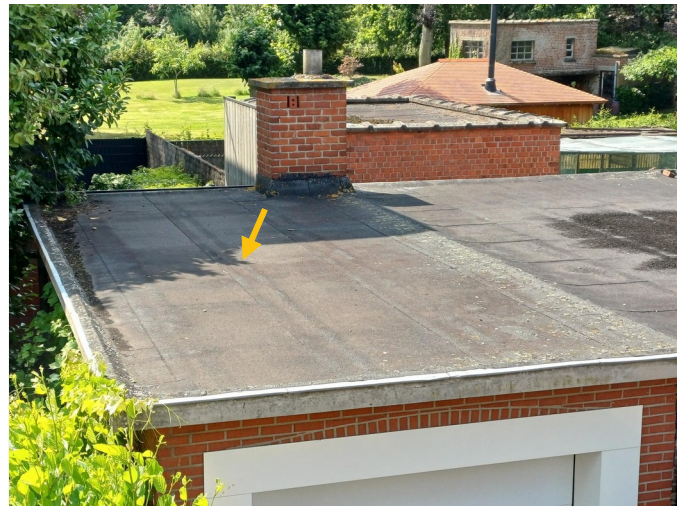
Het asbestmateriaal valt onder de mijlpaal van 2040.

Zorgvuldig beheren

Laag materiaalrisico en/of verlaagde kans op vezelvrijgave

Gebondenheid	Categorie 1: hechtgebonden in oorsprong
Asbestsoort (vezeltype)	Alleen chrysotiel aanwezig
Asbestconcentratie	Laag (< 50%)
Afschermingsgraad van het gehele materiaal	Geheel of deels vrij aan de buitenlucht, maar geen contact met binnenlucht
Toestand van het materiaal	Licht beschadigd, licht verweerd. Intacte calciumsilicaatplaat of materiaal met categorie 3-gebondenheid

Beschrijving	Plat dak
Omgeving	Buiten
Primaire drager	Plat dak
Asbestmateriaal	Dak- en gevelbekleding - Roofing
Bindmiddel van asbestmateriaal	Bitumen (roofing, teer, asfalt)
Gebondenheid op basis van bindmiddel	Hecht
Hoeveelheid (oppervlakte - aantal)	<ul style="list-style-type: none"> • 20,00 m² - 1 stuk
Totale oppervlakte	20,00 m ²
Eenvoudig bereikbaar	Ja
Bevestigingswijze	<ul style="list-style-type: none"> • Verlijmd, ingegoten, versmeerd
Identificatiemethode	<p>De asbestdeskundige beoordeelt het materiaal als asbestverdacht en dus asbesthoudend, en dit zonder monstername.</p> <p>Motivatie: De monstername brengt andere schade aan dan schade die inherent is aan de monstername.</p>
Destructieve handeling voor identificatie	Nee
Opmerking	<p>De opgegeven volumes kunnen afwijken van de werkelijkheid en mogen niet worden gebruikt als maatstaf voor heffingen.</p> <p>Het plat dak is in goede staat.</p> <p>Er kan geen staalname uitgevoerd worden zonder schade aan te brengen met waterinsijpeling tot gevolg.</p> <p>De onderliggende lagen kunnen niet worden geïdentificeerd en geïnspecteerd. Er is een kans dat deze asbesthoudend zijn.</p>

- Zorg voor een veilig beheer. Vermijd het beschadigen van het asbestmateriaal. Controleer de toestand jaarlijks op wijzigingen.
- Voer bijkomende staalname(s) uit.

- Eenvoudige handelingen: mag via doe-het-zelf of door werknemer(s) met opleidingsattest eenvoudige handelingen
Dit hangt af van de staat van het materiaal en op welke manier de aannemer het materiaal kan verwijderen (zonder of met beschadiging van het materiaal). De verwijdermethode kan dus pas met zekerheid bepaald worden als je weet welke werkwijze de aannemer hanteert en hangt ook af van de risicoanalyse van de aannemer. In de meeste gevallen zullen de vezels echter nog steeds sterk gebonden zijn in het bindmiddel en moeilijk vrijkomen bij de verwijdering.

De toepassing zonder beschadigen en dubbel verpakt in een asbestzak aanbieden aan het containerpark of aan een asbestverwerkingsbedrijf.

Het fixeren van de toepassing en het dragen van persoonlijke beschermingsmiddelen tijdens het verwijderen is verplicht.

Als de eigenaar besluit om het dak te vernieuwen, dan laat die best eerst een monster nemen en analyseren om te weten of de roofing en/of onderliggende lagen eventueel asbest bevatten.

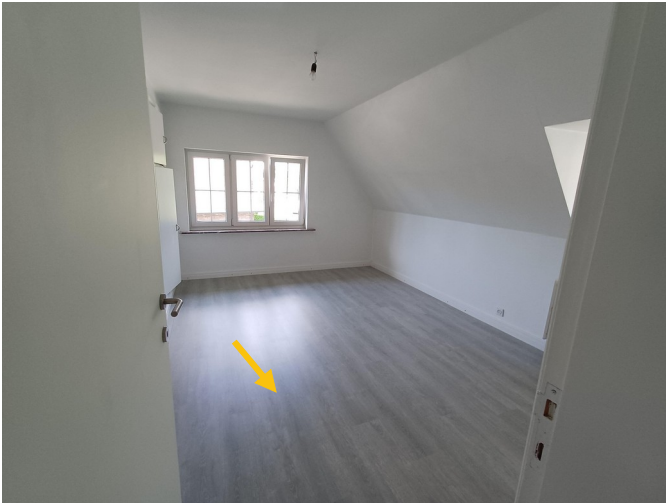
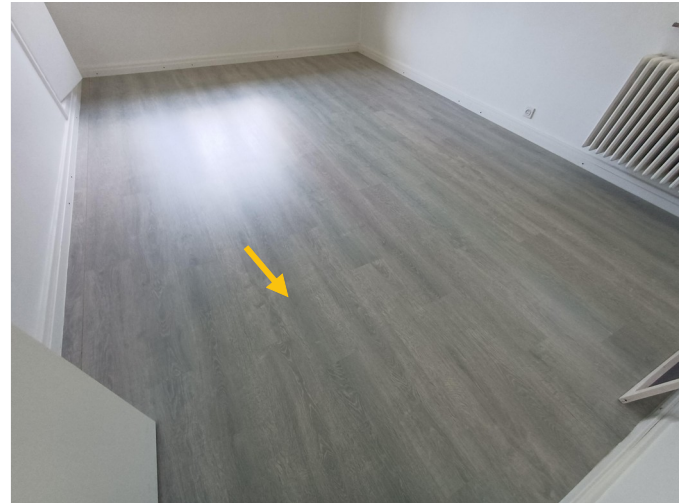
De laminaatvloer is in goede staat en overal goed bevestigd. Dit betreft een niet-destructief onderzoek. Onderliggende lagen konden niet worden geïdentificeerd en geïnspecteerd.

Basis voor advies	De asbestdeskundige beoordeelt het materiaal als niet-asbestverdacht.
-------------------	-----------------------------------------------------------------------

Bij renovatie of sloop is het aangeraden om een destructief onderzoek te laten uitvoeren van deze toepassingen.

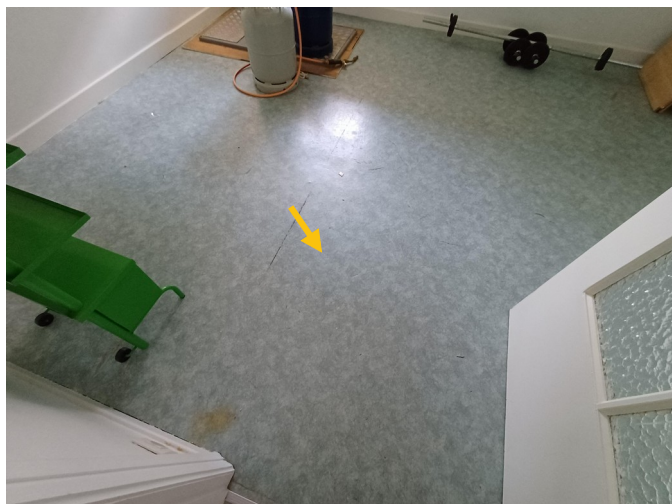
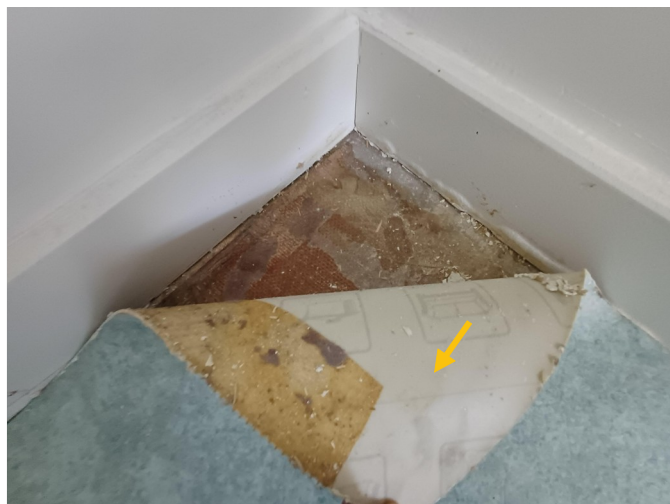
Fiche 4: Vloerzeil

Informatie over een niet-asbestverdacht materiaal

De asbestdeskundige beoordeelt het materiaal als niet-asbestverdacht.

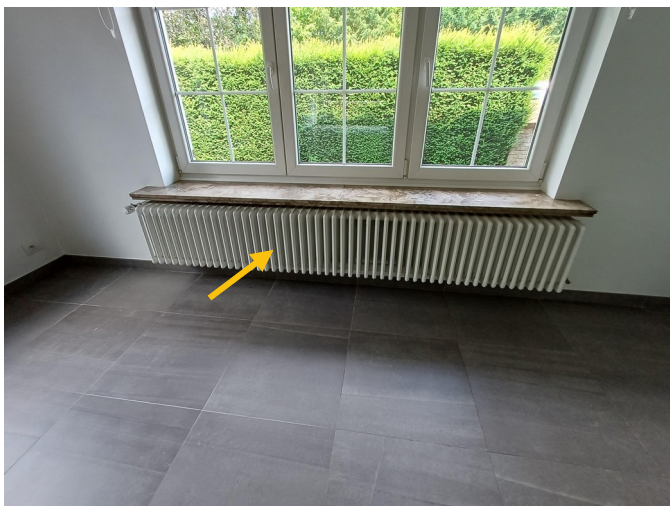
Tijdens de inspectie trokken de radiatoren mijn aandacht. Deze radiatoren bevatten vaak pakkingen die mogelijk asbestverdacht of asbesthoudend zijn. Omdat ik geen destructieve methoden mag toepassen, heb ik visueel aan de buitenzijde geen pakkingen kunnen vaststellen. Bij renovatie of sloop is een destructief onderzoek naar deze radiatoren echter noodzakelijk, aangezien de kans groot is dat ze asbesthoudende pakkingen bevatten.

Beoordeling op basis van expertise, zonder een vaststelling door de asbestdeskundige.

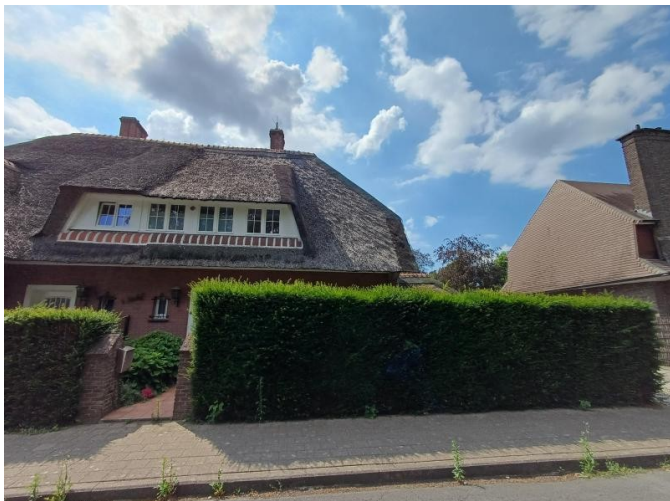
Fiche 6: Aanvullend onderzoek indien renovatiewerken

Dit betreft een niet-destructief onderzoek. (enkel visueel onderzoek)

Basis voor advies	Niet-destructief onderzoek
-------------------	----------------------------

Bij renovatiewerken dient er een aanvullend onderzoek te worden uitgevoerd.

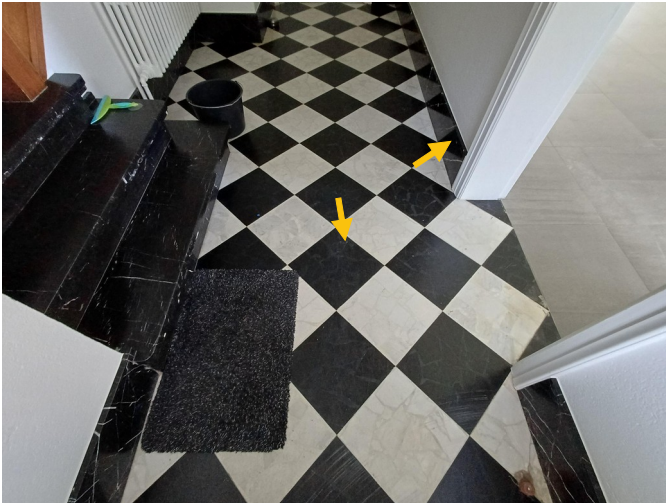
De wandtegels, vloeren en plinten zijn in goede staat. Het betreft een niet-destructief onderzoek. Achterliggende materialen konden niet worden geïdentificeerd en geïnspecteerd. Er is een kans dat de wandtegels, vloeren en plinten werden bevestigd met asbesthoudende lijm.

Basis voor advies	Verder destructief onderzoek indien noodzakelijk
-------------------	--------------------------------------------------

Bij renovatie of sloop is het aangeraden om een destructief onderzoek te laten uitvoeren van deze toepassingen.

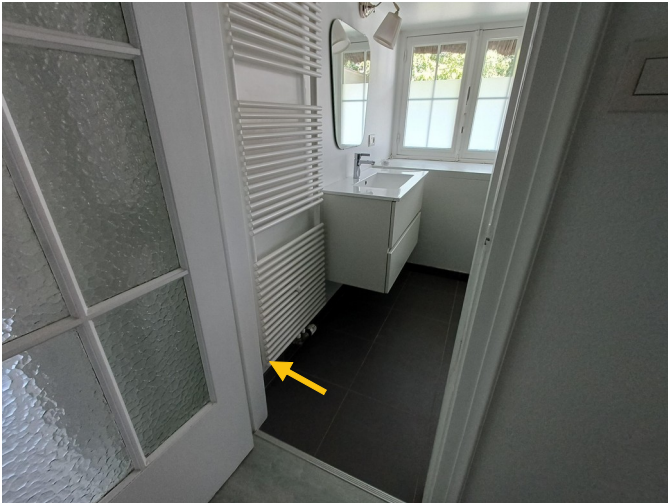
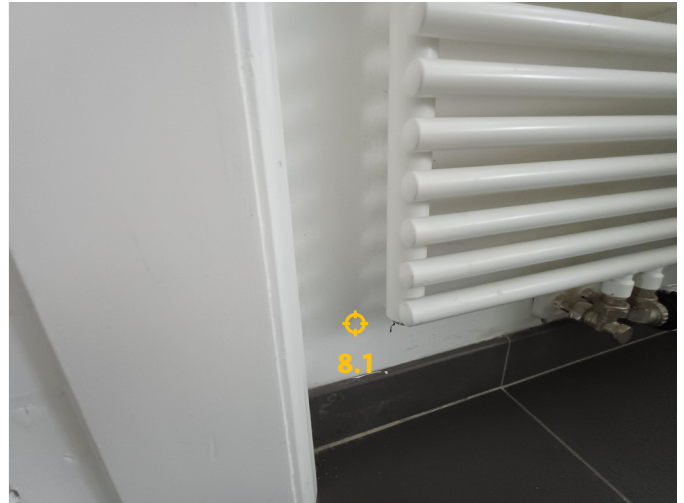
Fiche 8: Pleisterwerk wanden

Geen asbest

#	Type	Referentie	Resultaat
8.1	Mengmonster	MM001	Geen asbest

Beschrijving	Pleisterwerk wanden
Omgeving	Binnen
Primaire drager	Binnenwand
Bindmiddel van materiaal	Gips - kalk
Gebondenheid op basis van bindmiddel	Niet-hechtgebonden
Hoeveelheid (oppervlakte - dikte - aantal)	• 200,00 m ² - 1,00 cm - 1 stuk
Totaal volume	2,00 m ³
Identificatiemethode	Een monstername door de asbestdeskundige met laboanalyse door een asbestlabo.
Destructieve handeling voor identificatie	Nee
Opmerking	De opgegeven volumes kunnen afwijken van de werkelijkheid en mogen niet worden gebruikt als maatstaf voor heffingen.

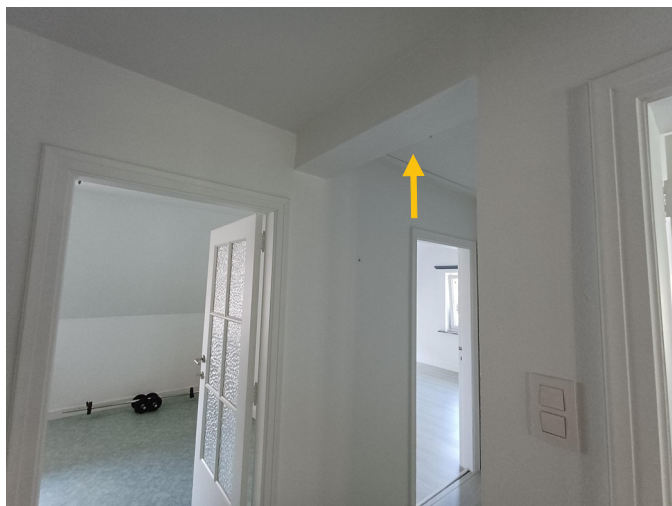
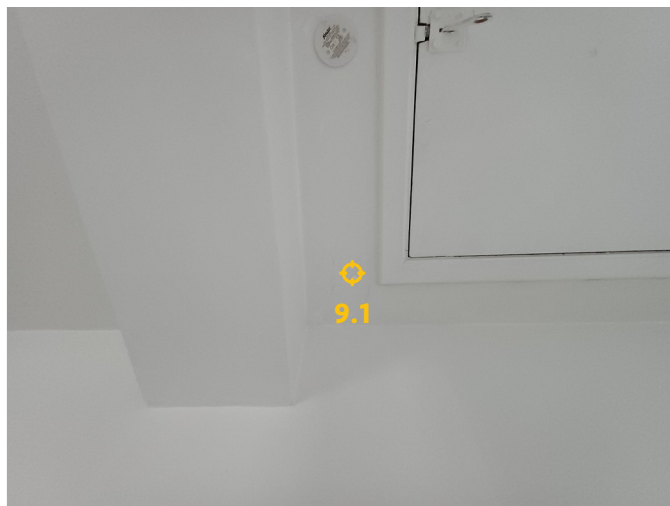
Fiche 9: Pleisterwerk plafond

Geen asbest

#	Type	Referentie	Resultaat
9.1	Mengmonster	MM002	Geen asbest

Beschrijving	Pleisterwerk plafond
Omgeving	Binnen
Primaire drager	Plafond
Bindmiddel van materiaal	Gips - kalk
Gebondenheid op basis van bindmiddel	Niet-hechtgebonden
Hoeveelheid (oppervlakte - dikte - aantal)	• 80,00 m ² - 1,00 cm - 1 stuk
Totaal volume	0,80 m ³
Identificatiemethode	Een monstername door de asbestdeskundige met laboanalyse door een asbestlabo.
Destructieve handeling voor identificatie	Nee
Opmerking	De opgegeven volumes kunnen afwijken van de werkelijkheid en mogen niet worden gebruikt als maatstaf voor heffingen.

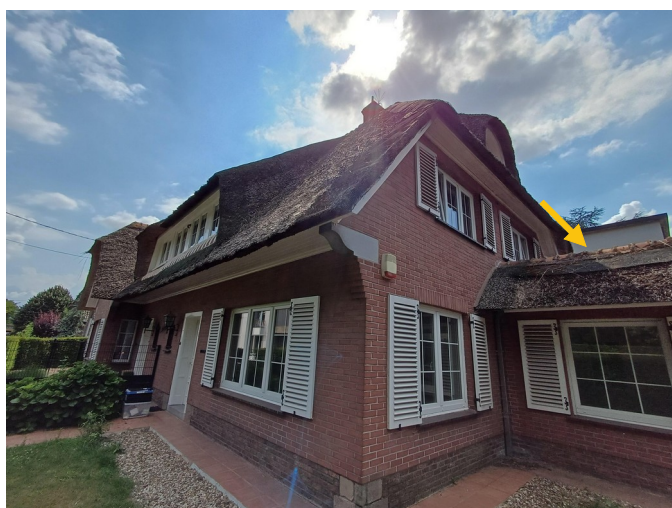
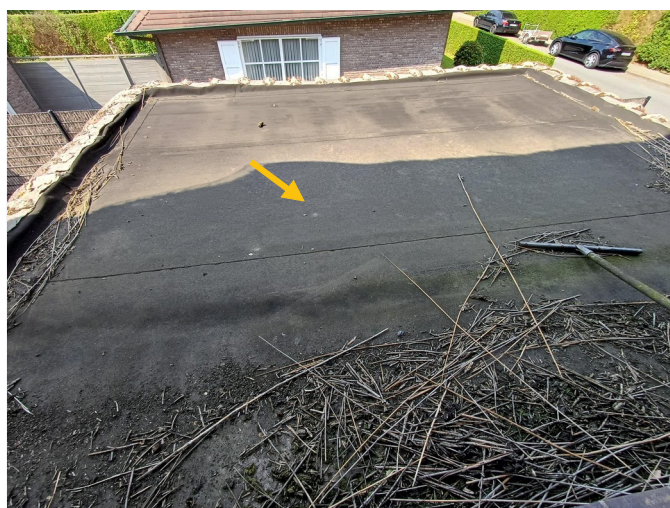
Beschrijving	Notitie	Terug te vinden op plannen
Fiche 12: Plat dak - EPDM	<p>Het plat dak is afgewerkt met EPDM.</p> <p>Ik heb echter niet kunnen vaststellen of er mogelijk asbestverdachte of asbesthoudende materialen onder deze toepassing aanwezig zijn. Bij renovatie of sloop is het aangeraden om een destructief onderzoek te laten uitvoeren van deze toepassing.</p>	-
