# Asbestinventarisat attest

Ardooisesteenweg 48/1, 8800 Roeselare

Attestnummer : 20250405-000110.000

# Zone 1: Hoofdgebouw

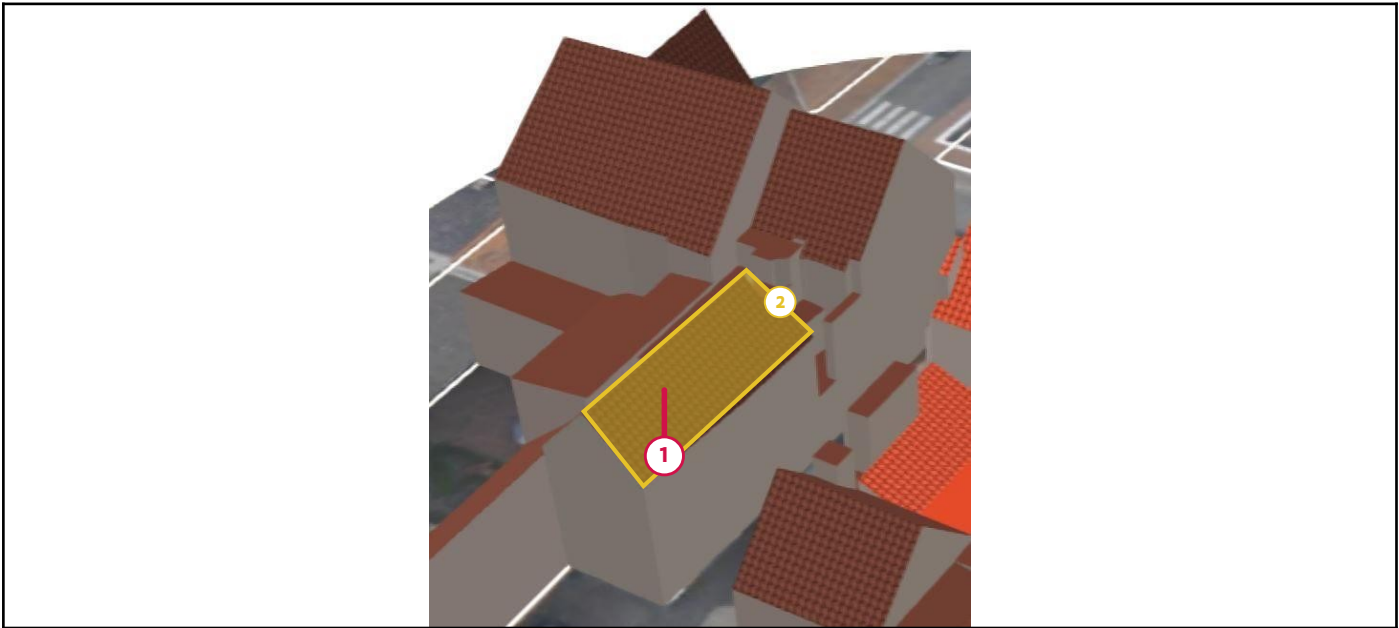
# Plan 1.5: dakplan

| Beschrijving | Type | Actie |
|---|---|---|
| 1. rookgaskanaal | Asbestmateriaal | Dringend verwijderen |
| 2. onderdak pand | Asbestmateriaal | Zorgvuldig beheren |

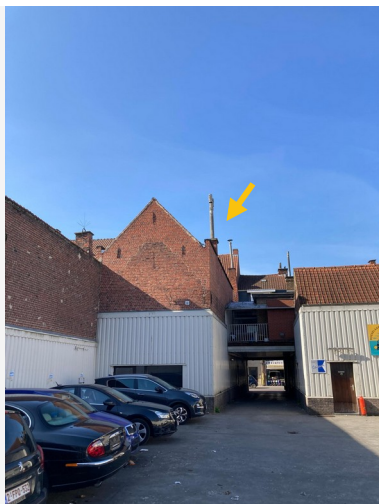
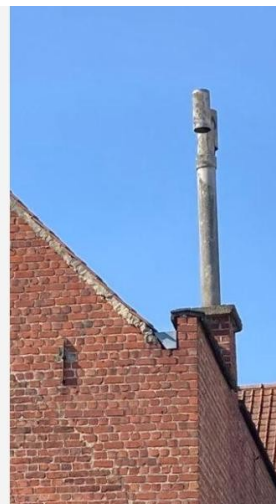
Het asbestmateriaal valt onder de mijlpaal van 2034.

**Dringend verwijderen**

| Eindbeoordeling materiaalrisico | Hoog materiaalrisico en/of hoge kans op vezelvrijgave |

| Asbestsoort (vezeltype) | Crocidoliet aanwezig |
| Toestand van het materiaal | Matig beschadigd, matig verweerd |

| Beschrijving | rookgaskanaal |
| Opmerking | <p>schouwhoed bovenop rookgaskanaal ; asbesthoudend .</p> <p>mogelijks bevindt er zich ook nog een asbesthoudende cementbuis in de schoorsteen</p> |

- Verwijder dit asbestmateriaal zo snel mogelijk. Volg de toestand goed op.

- Eenvoudige handelingen: mag via doe-het-zelf of door werknemer(s) met opleidingsattest eenvoudige handelingen  
Maak het rookgaskanaal voorzichtig los uit cement – zonder kanaal te breken – wanneer deze los is voorzichtig naar beneden brengen – verpakken in daartoe bestemde afvalzak voor asbest. Draag PBM's tijdens de werken (masker type FFP 3 –Overall klasse 5 of 6)
- Eenvoudige handelingen: enkel door erkend asbestverwijderaar  
Laat u asbest liever door een erkend asbestverwijderaar wegnemen?

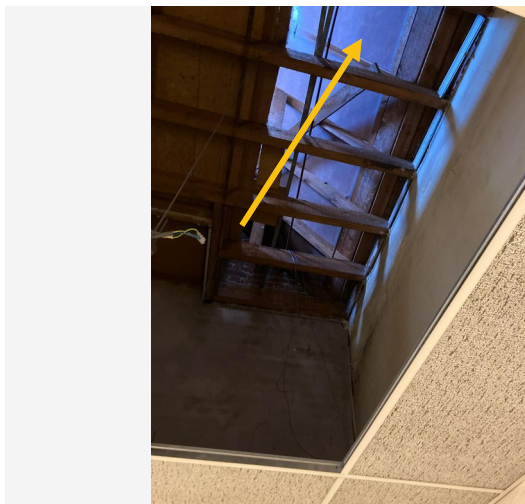
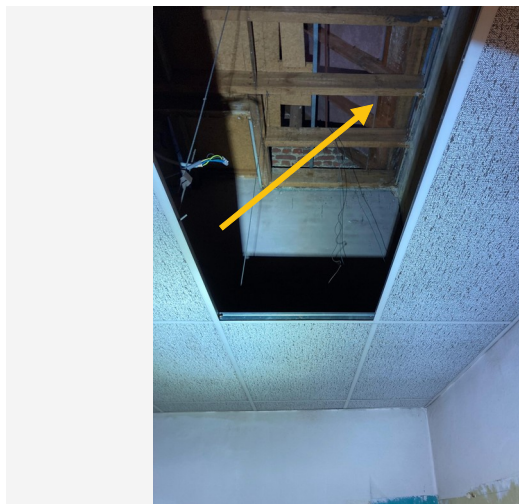
Het asbestmateriaal valt onder de mijlpaal van 2040.

Zorgvuldig beheren

| Eindbeoordeling materiaalarisico | Laag materiaalarisico en/of verlaagde kans op vezelvrijgave |

| Toestand van het materiaal | Onbeschadigd, niet verweerd |

| Beschrijving | onderdak pand |

- Zorg voor een veilig beheer en verwijder dit asbestmateriaal wanneer het bij werken eenvoudig bereikbaar wordt. Controleer de toestand jaarlijks op wijzigingen.

- Eenvoudige handelingen: mag via doe-het-zelf of door werknemer(s) met opleidingsattest eenvoudige handelingen  
verwijder dakpannen en stof/tengellatten - wrik daarna de onderdakplaten voorzichtig los met manuele hulpmiddelen ( koevoet-klauwhamer-priem-...) -benevel fixatiepunten alvorens te wrikken en zorg ervoor dat de onderdakplaten niet breken tijdens verhandelen. de platen voorzichtig naar begane grond brengen zonder gooien of via stortkoker . Vervolgens de dakplaten in een daartoe bestemde afvalzak voor asbest opbergen . draag PBM's tijdens de werken (masker type FFP 3 –Overall cat III klasse 5 of 6)

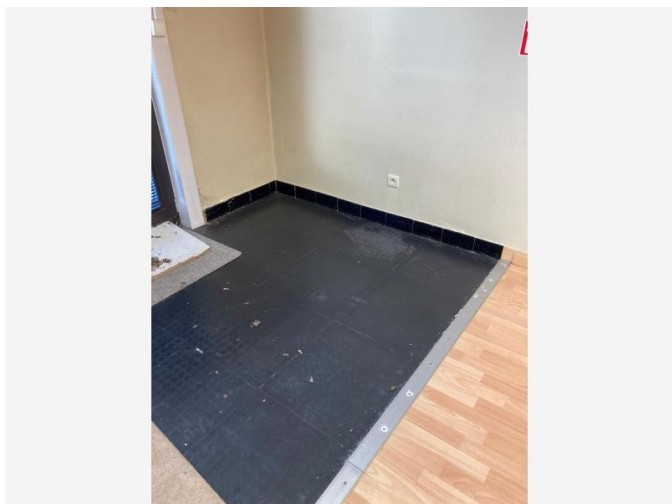
Mogelijk bevindt er zich asbestverdachte tegellijm achter de vloerplinten in verschillende ruimtes . Dit was niet waarneembaar, er waren geen bestaande beschadigingen of openingen in de vloerplinten .Bij renovatie - stalen laten nemen om dit uit te sluiten sluiten en de nodige BPM's (masker type FFP 3 –Overall klasse 5 of 6) gebruiken tijdens de werken.

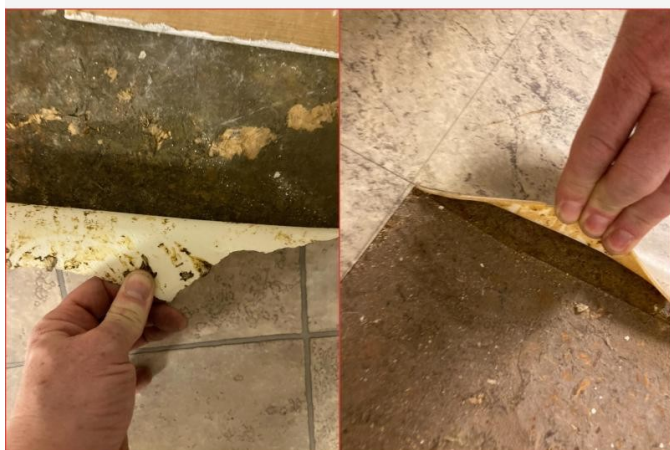
2 verschillende types vloerzeil - allen op basis van soepele vinyl = niet - asbesthoudend

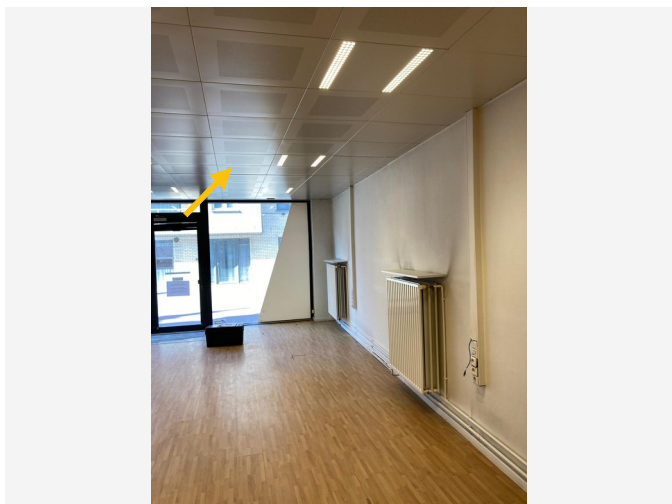
geen staalname gebeurd van pleisterwerk plafond igv intacte plafondbekleding benedenverdiep en afwezigheid van pleisterwerk op eerste verdiep

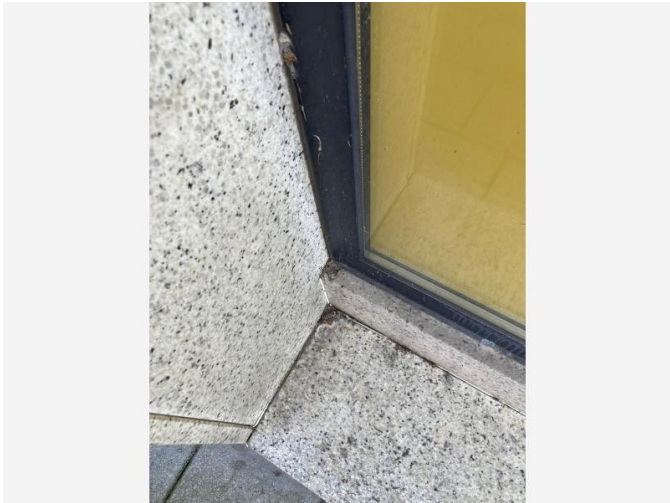
schrijnwerk afgekit met soepele silicone en rubberstrips : niet asbesthoudend

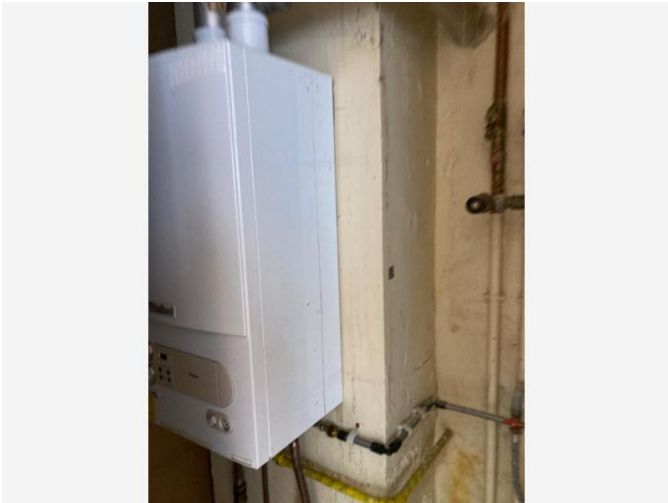
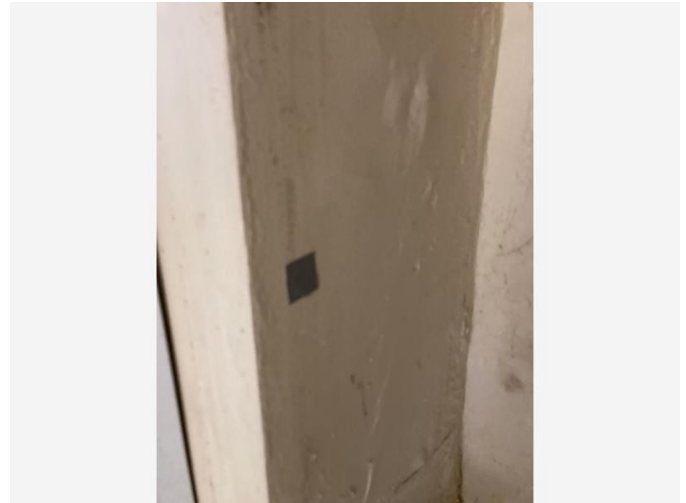
Geen asbest

| # | Type | Referentie | Resultaat |
|---|---|---|---|
| 7.1 | Mengmonster | MM01 | Geen asbest |

| Opmerking | staalname : droge ruimte - natte ruimte - traphall- stookruimte<br>---<br>hoeveelheid pleisterwerk bij benadering |

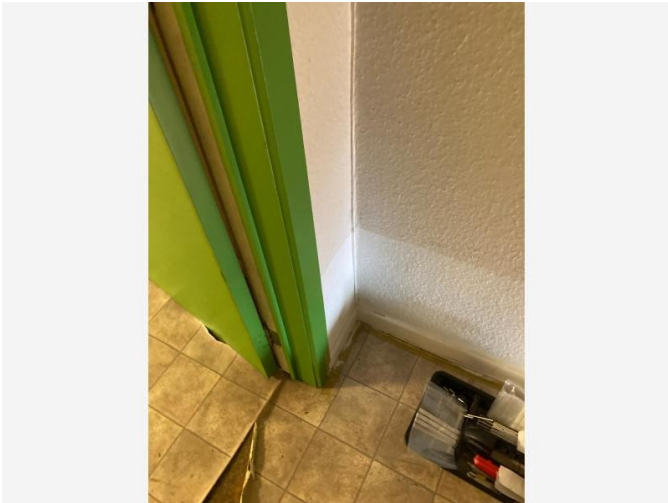
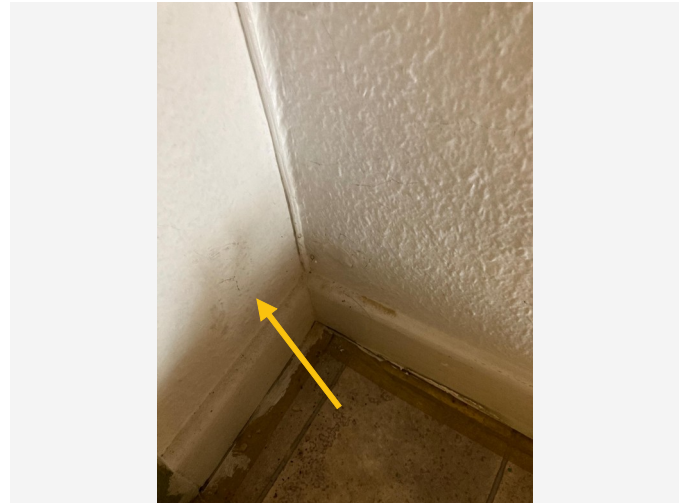
## Fiche 8: pleisterwerk muren pand eerste verdiep

Geen asbest

| # | Type | Referentie | Resultaat |
|---|---|---|---|
| 8.1 | Mengmonster | MM02 | Geen asbest |

| Opmerking | staalname : droge ruimte - traphall --- geen staalname ; stookruimte<br>( niet aanwezig)- natte ruimte (niet aanwezig)<br><br>---<br><br>hoeveelheid pleisterwerk bij benadering |

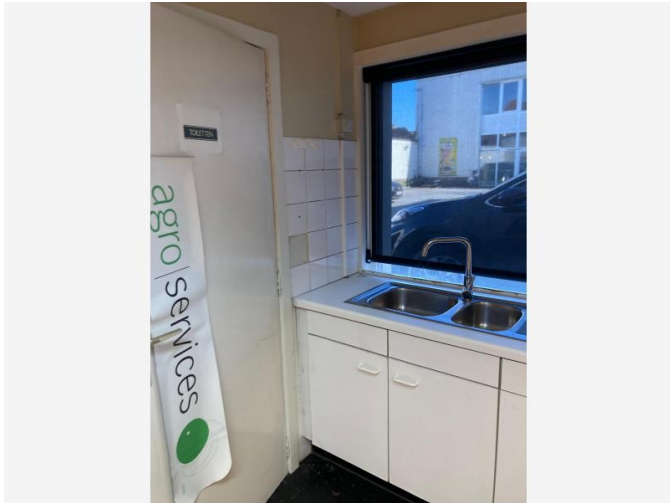
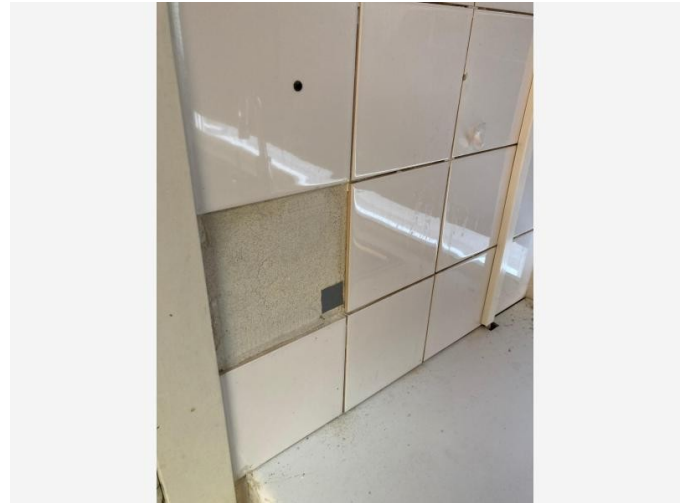
## Fiche 9: tegellijm faiences

Geen asbest

| # | Type | Referentie | Resultaat |
|---|---|---|---|
| 9.1 | Puntmonster | MM03 | Geen asbest |
