# Asbestinventarisatattest

Ardooisesteenweg 50, 8800 Roeselare

Attestnummer : 20250409-000483.000

Uitgegeven op : 09.04.2025

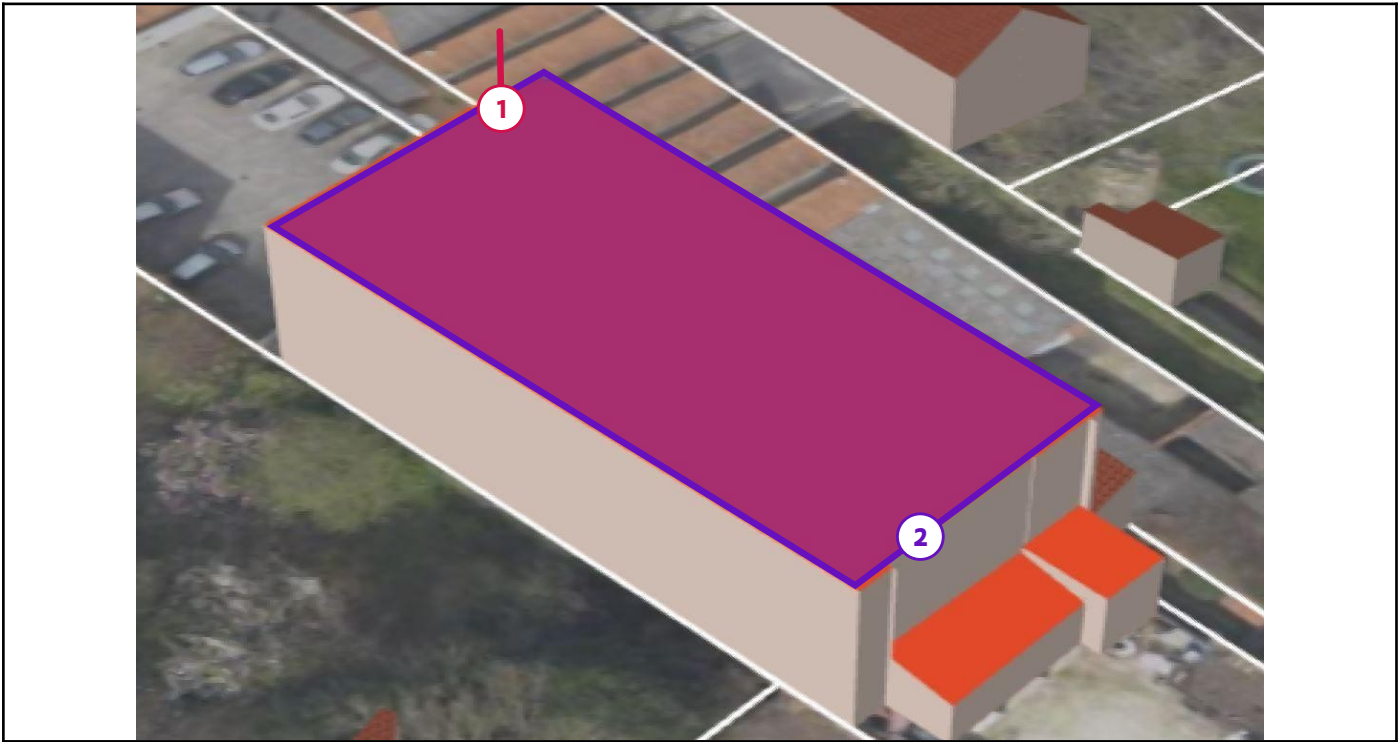
# Plan 1.6: dakplan gebouw

| Beschrijving | Type | Actie |
|---|---|---|
| 1. schouwhoed op rookgaskanaal | Asbestmateriaal | Dringend verwijderen |
| 2. roofing plat dak | Beperking | - |

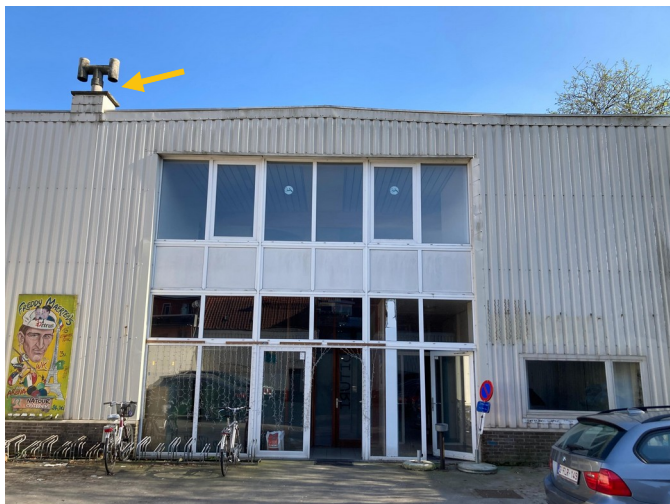
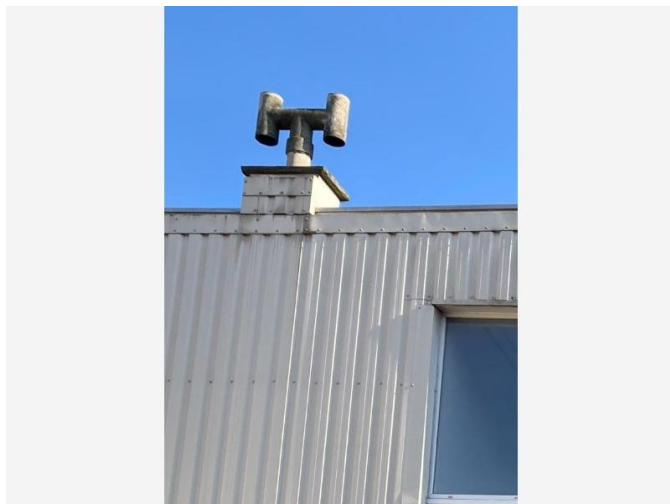
| Eindbeoordeling materiaalrisico | Hoog materiaalrisico en/of hoge kans op vezelvrijgave |

| Gebondenheid | Categorie 1: hechtgebonden in oorsprong |
| Asbestsoort (vezeltype) | Crocidoliet aanwezig |
| Asbestconcentratie | Laag (< 50%) |
| Afschermingsgraad van het gehele materiaal | Geheel of deels (ook) vrij aan binnenluchtstromen |
| Toestand van het materiaal | Matig beschadigd, matig verweerd |

| Beschrijving | schouwhoed op rookgaskanaal |
| Asbestmateriaal | Schouwhoed, ventilatiekap (anti-windval) |

**Dringend verwijderen**

- Verwijder dit asbestmateriaal zo snel mogelijk. Volg de toestand goed op.

- Eenvoudige handelingen: mag via doe-het-zelf of door werknemer(s) met opleidingsattest eenvoudige handelingen  
schouwhoed voorzichtig loswrikken met behulp van manuele tools, bevochtig de schouwhoed alvorens te beginnen aan deze werken. zorg ervoor om de schouwhoeden niet te breken of beschadigen om emissie te voorkomen, de losgekomen schouwhoed voorzichtig in een daartoe bestemde afvalzak voor asbest deponeren. draag de nodige PBM's tijdens deze werken

( stofmasker FFP 3 - overall type III cat 5 of 6)

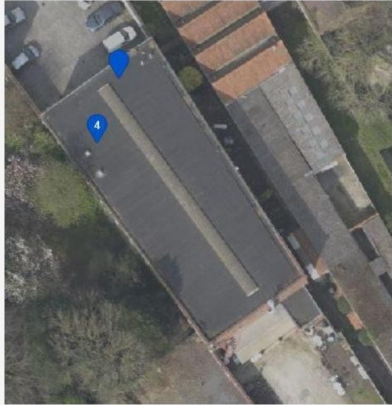
Situeringsfoto

**Reden:** Het te onderzoeken materiaal situeert zich hoger dan 3,50 m te rekenen vanaf een veilige ondergrond

**Uitleg van de asbestdeskundige:** plat dak handelspand niet makkelijk bereikbaar gezien de constructie en hoger dan 6 m om te betreden

| (Asbest)materiaal | Dak- en gevelbekleding - Roofing |
| Karakterisatie | Asbest (verdacht) |

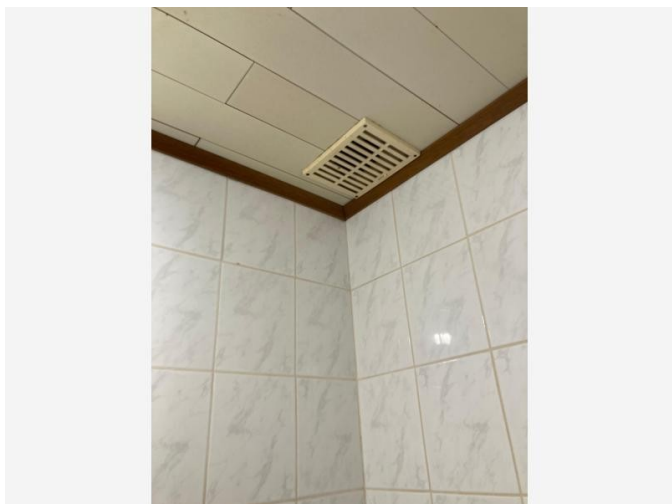
Mogelijk bevindt er zich asbestverdachte tegellijm/smeerlaag achter de wandtegels. Dit was niet waarneembaar, er waren geen bestaande beschadigingen of openingen in de wandtegels.

Bij renovatie - stalen laten nemen om dit uit te sluiten en de nodige BPM's (masker type FFP 3 –Overall klasse 5 of 6) gebruiken tijdens de werken.

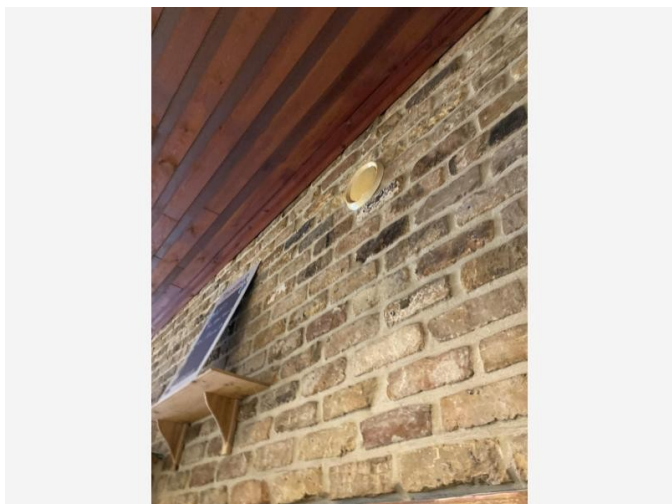
geen staalname pleistewerk plafond igv intacte plafondbekleding en/of geen pleisterwerk aanwezig

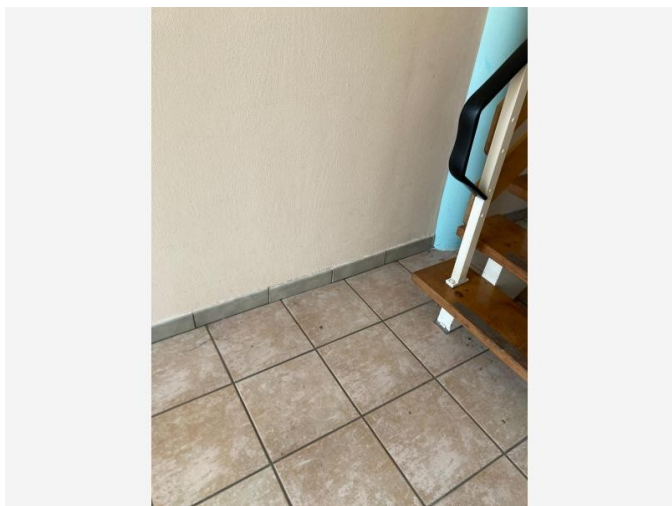
Mogelijk bevindt er zich asbestverdachte tegellijm achter de vloerplinten in verschillende ruimtes . Dit was niet waarneembaar, er waren geen bestaande beschadigingen of openingen in de vloerplinten .Bij renovatie - stalen laten nemen om dit uit te sluiten sluiten en de nodige BPM's (masker type FFP 3 –Overall klasse 5 of 6) gebruiken tijdens de werken.

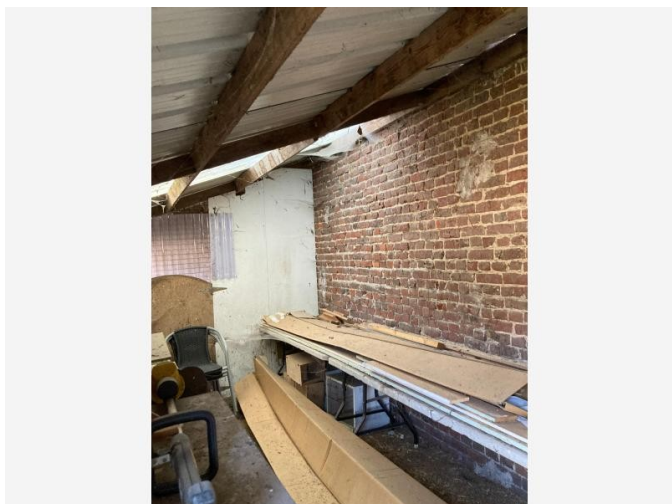
geen bezetting aanwezig in bijgebouw

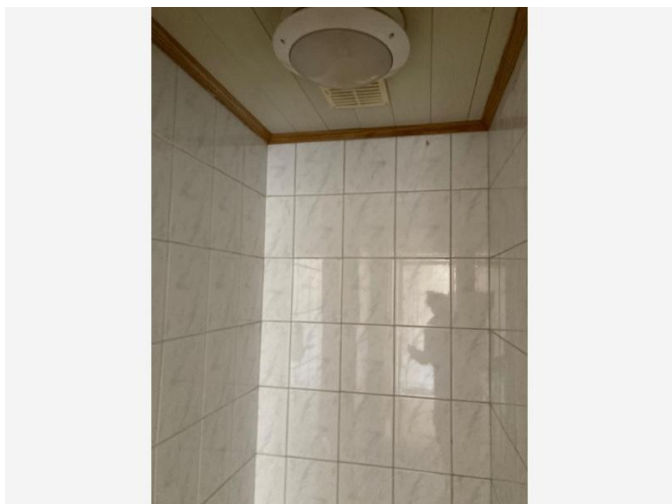
Mogelijk bevindt er zich asbestverdachte tegellijm/smeerlaag achter de wandtegels. Dit was niet waarneembaar, er waren geen bestaande beschadigingen of openingen in de wandtegels.

Bij renovatie - stalen laten nemen om dit uit te sluiten en de nodige BPM's (masker type FFP 3 –Overall klasse 5 of 6) gebruiken tijdens de werken.

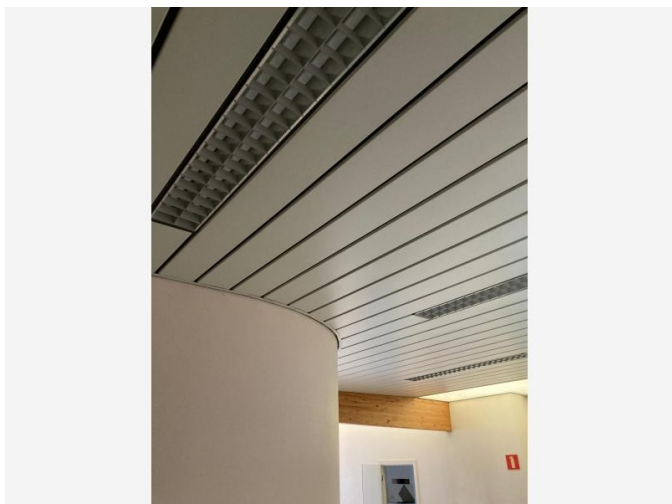
geen staalname van pleisterwerk plafond igv intacte plafondbekleding en/of geen pleisterwerk aanwezig

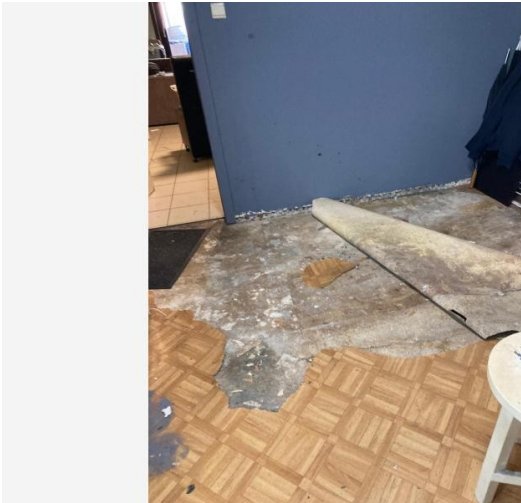
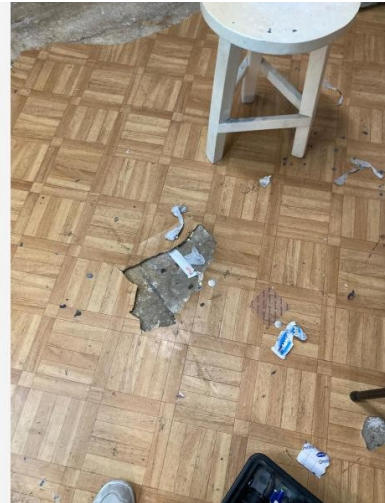
## Fiche 9: vloerzeil - prive gelijkvloers

Geen asbest

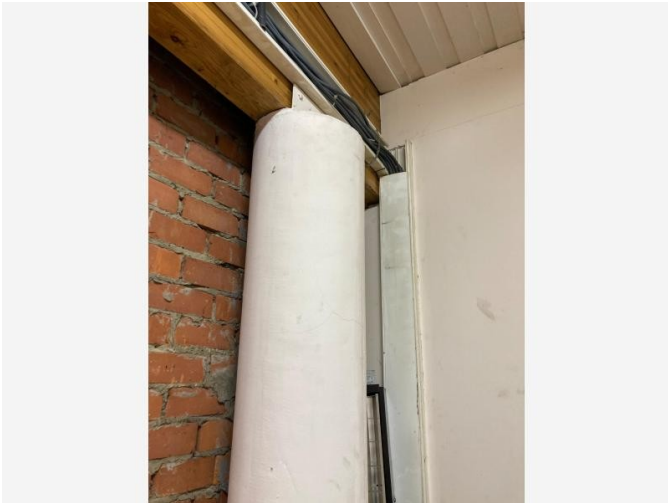
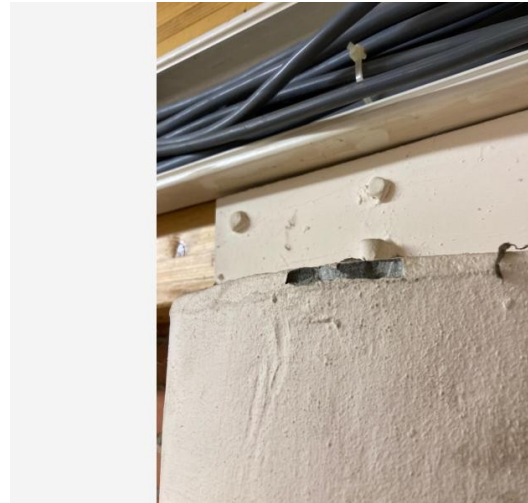
Geen asbest

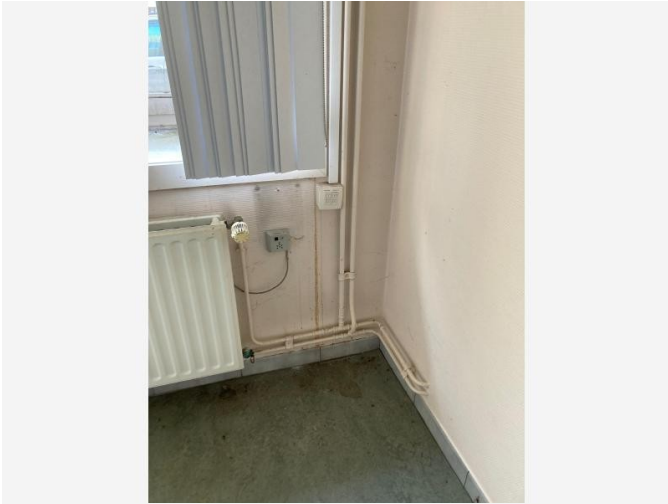
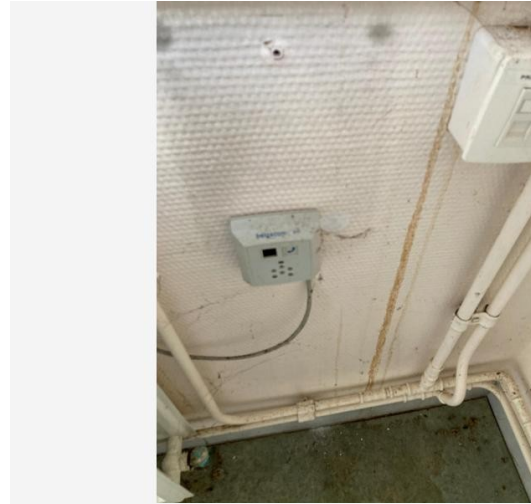
## Fiche 11: pleisterwerk muren inkom naar eerste verdiep

Geen asbest

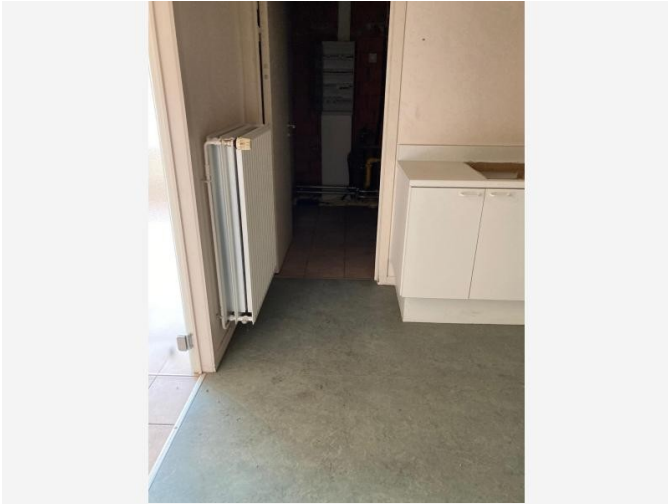
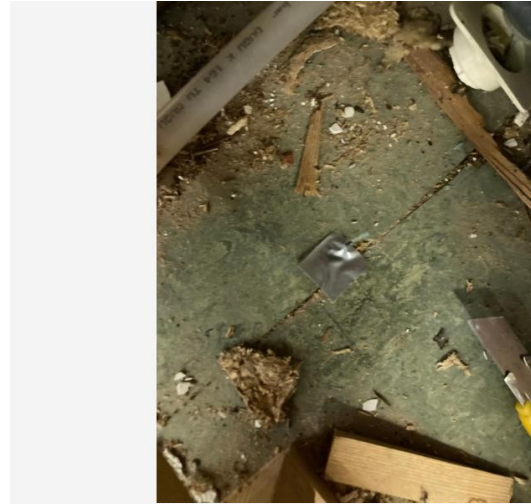
## Fiche 12: vloerzeilen eerste verdiep + kantoor gelijkvloers

Geen asbest

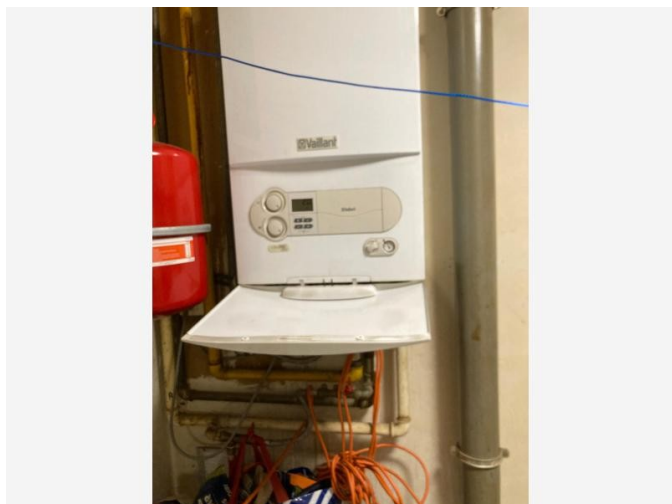
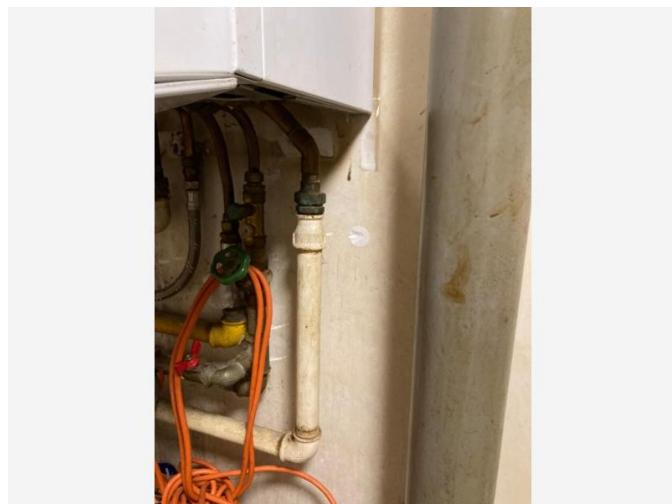
Geen asbest

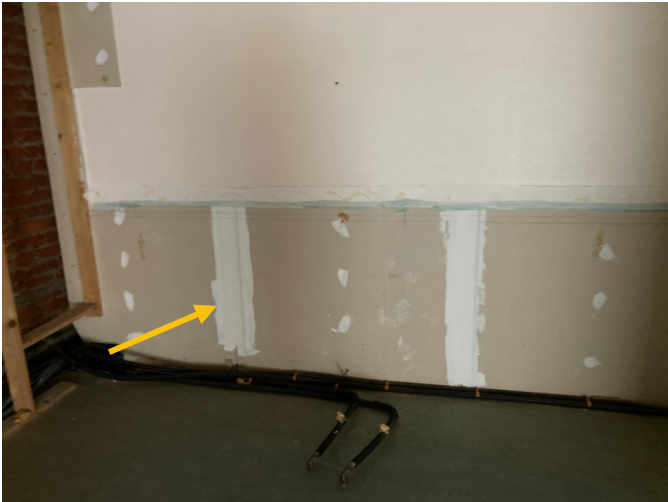
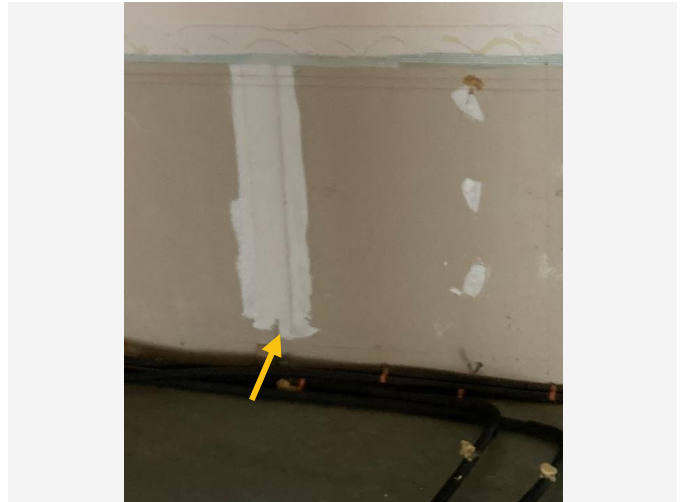
## Fiche 14: overlapnaden in pleister stijlwallen 1e verdiep

Geen asbest

| Opmerking | bovenverdiep volledig in gyproc -stijlwallen geplaatst : geen pleisterwerk muren aanwezig<br>smeerlaag om naden op te vullen getest op aanwezigheid asbest .<br>( gyproc zelf is ook niet asbesthoudend) |
