# Asbestinventarisatattest

Mandeldreef 41, 8800 Roeselare

Attestnummer : 20260909-000419.000

**Niet-asbestveilig**

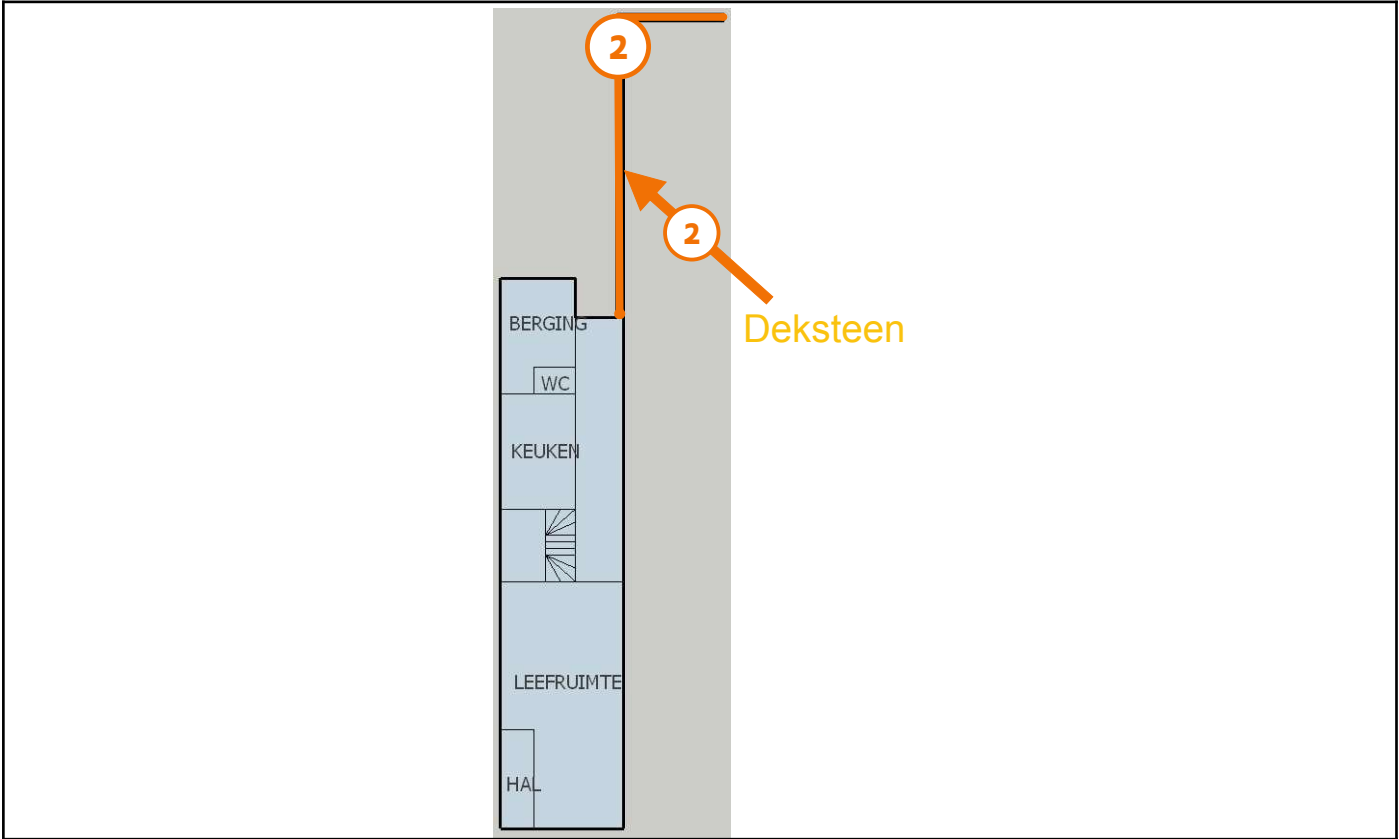
# Plan 1.1: Gelijkvloers - deksteen

| Beschrijving | Type | Actie |
|---|---|---|
| 2. Deksteen | Asbestmateriaal | Verwijderen |

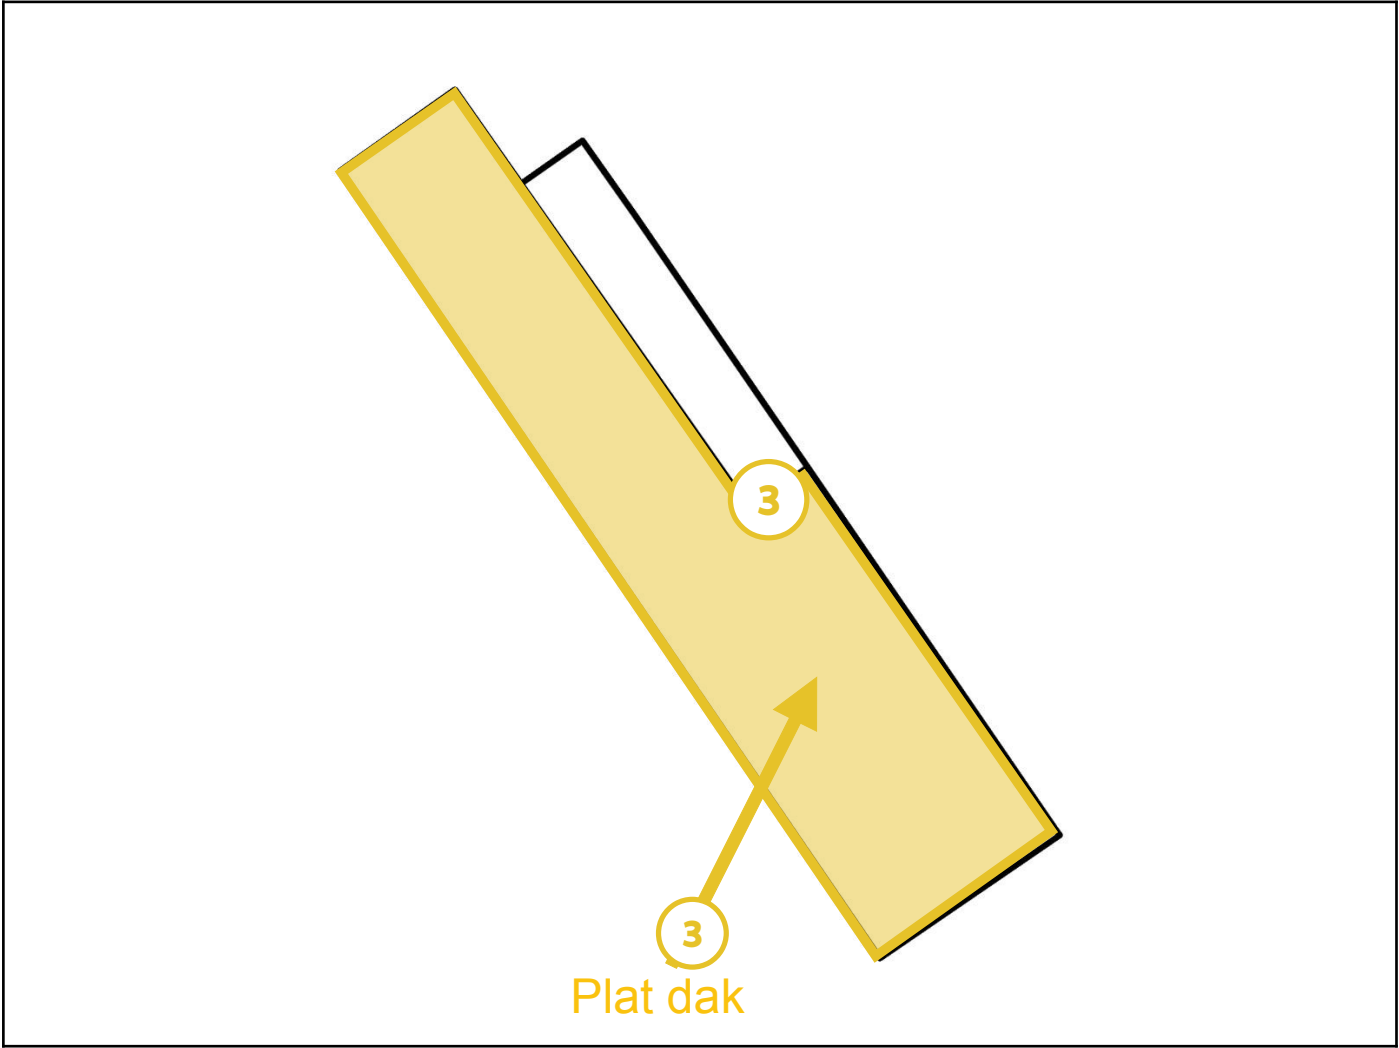
# Plan 1.6: Dakplan - plat dak

| Beschrijving | Type | Actie |
|---|---|---|
| 3. Plat dak | Asbestmateriaal | Zorgvuldig beheren |

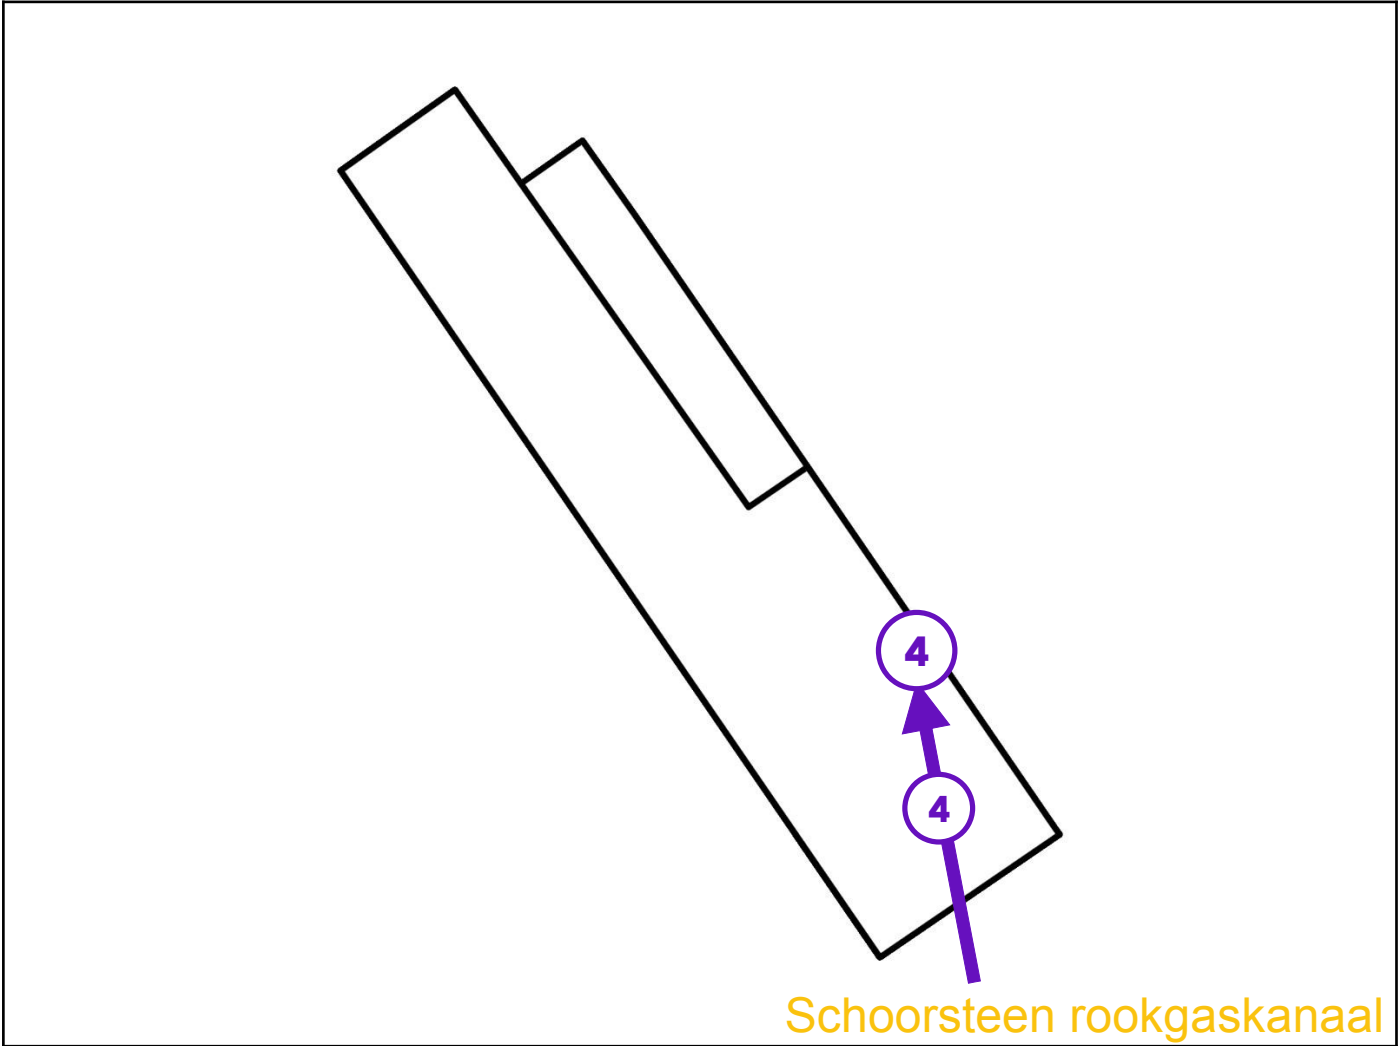
# Plan 1.7: Dakplan - schoorsteen rookgaskanaal

| Beschrijving | Type | Actie |
|---|---|---|
| 4. Schoorsteen rookgaskanaal | Beperking | - |

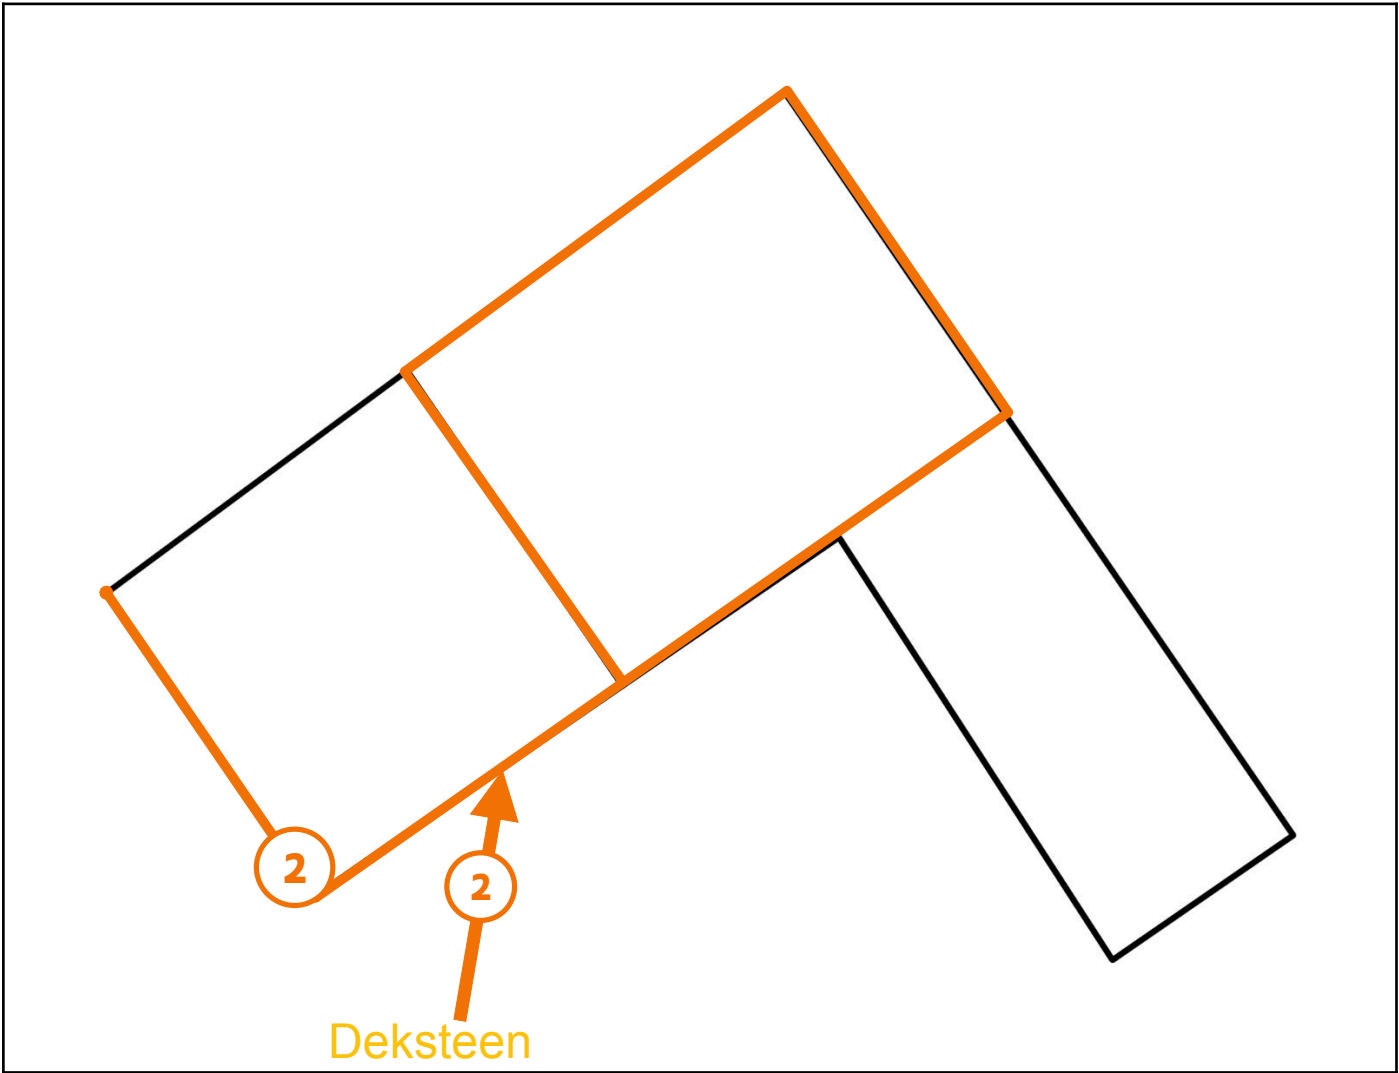
# Plan 2.1: Bijgebouw plan - deksteen

| Beschrijving | Type | Actie |
|---|---|---|
| 2. Deksteen | Asbestmateriaal | <div>Verwijderen</div> |

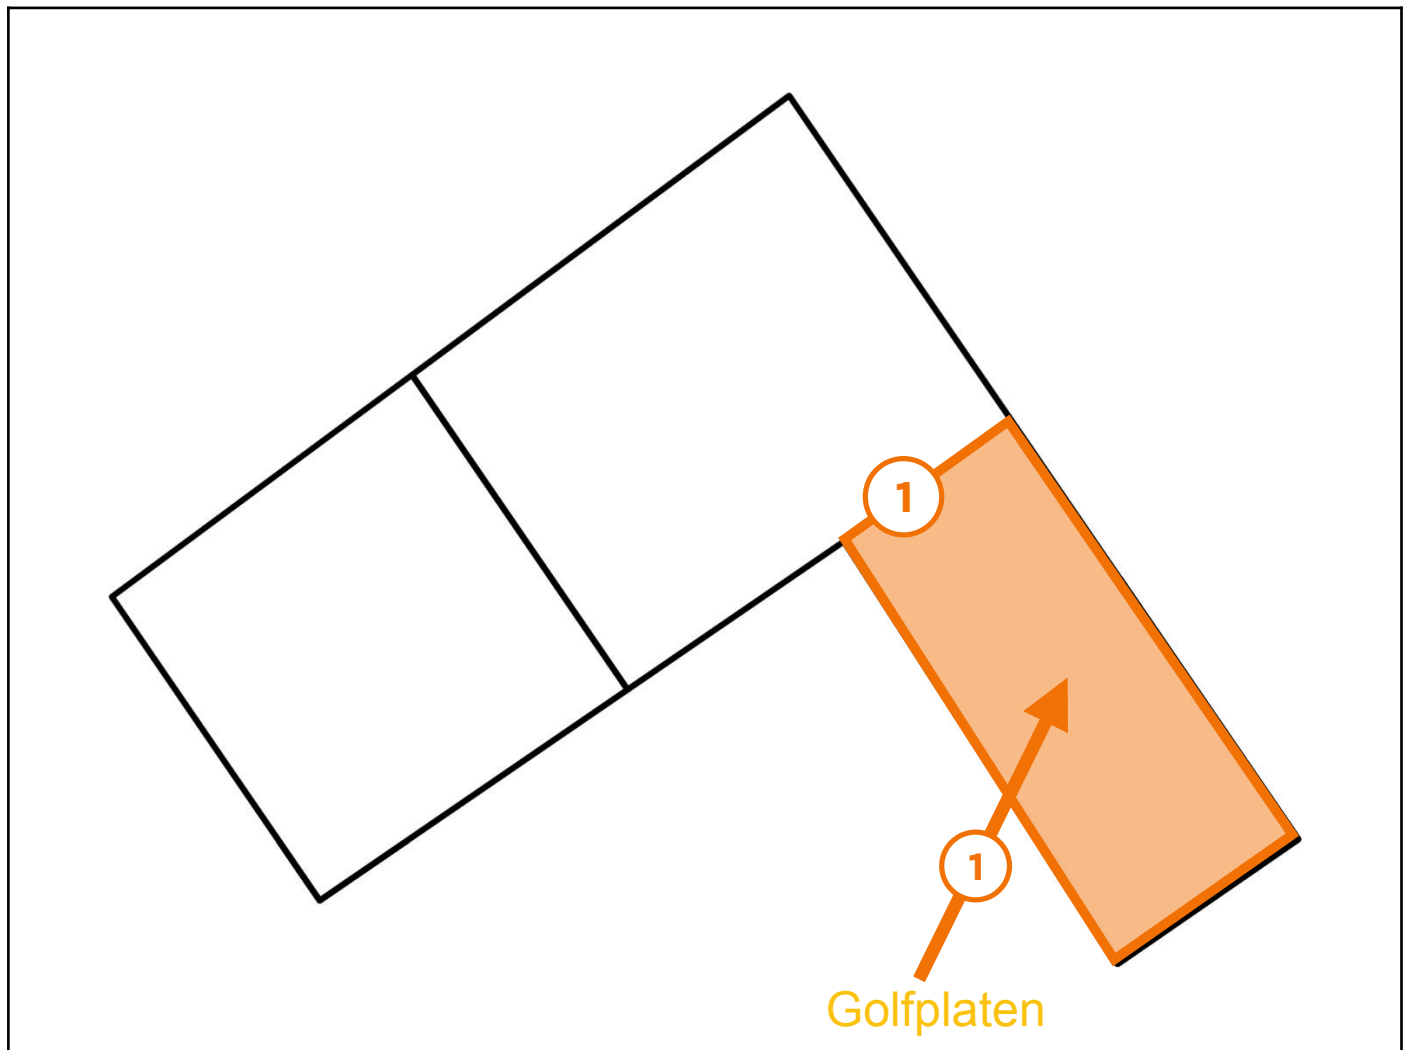
## Plan 2.2: Bijgebouw plan - golfplaten

| Beschrijving | Type | Actie |
|---|---|---|
| 1. Golfplaten | Asbestmateriaal | <a href="#">Verwijderen</a> |

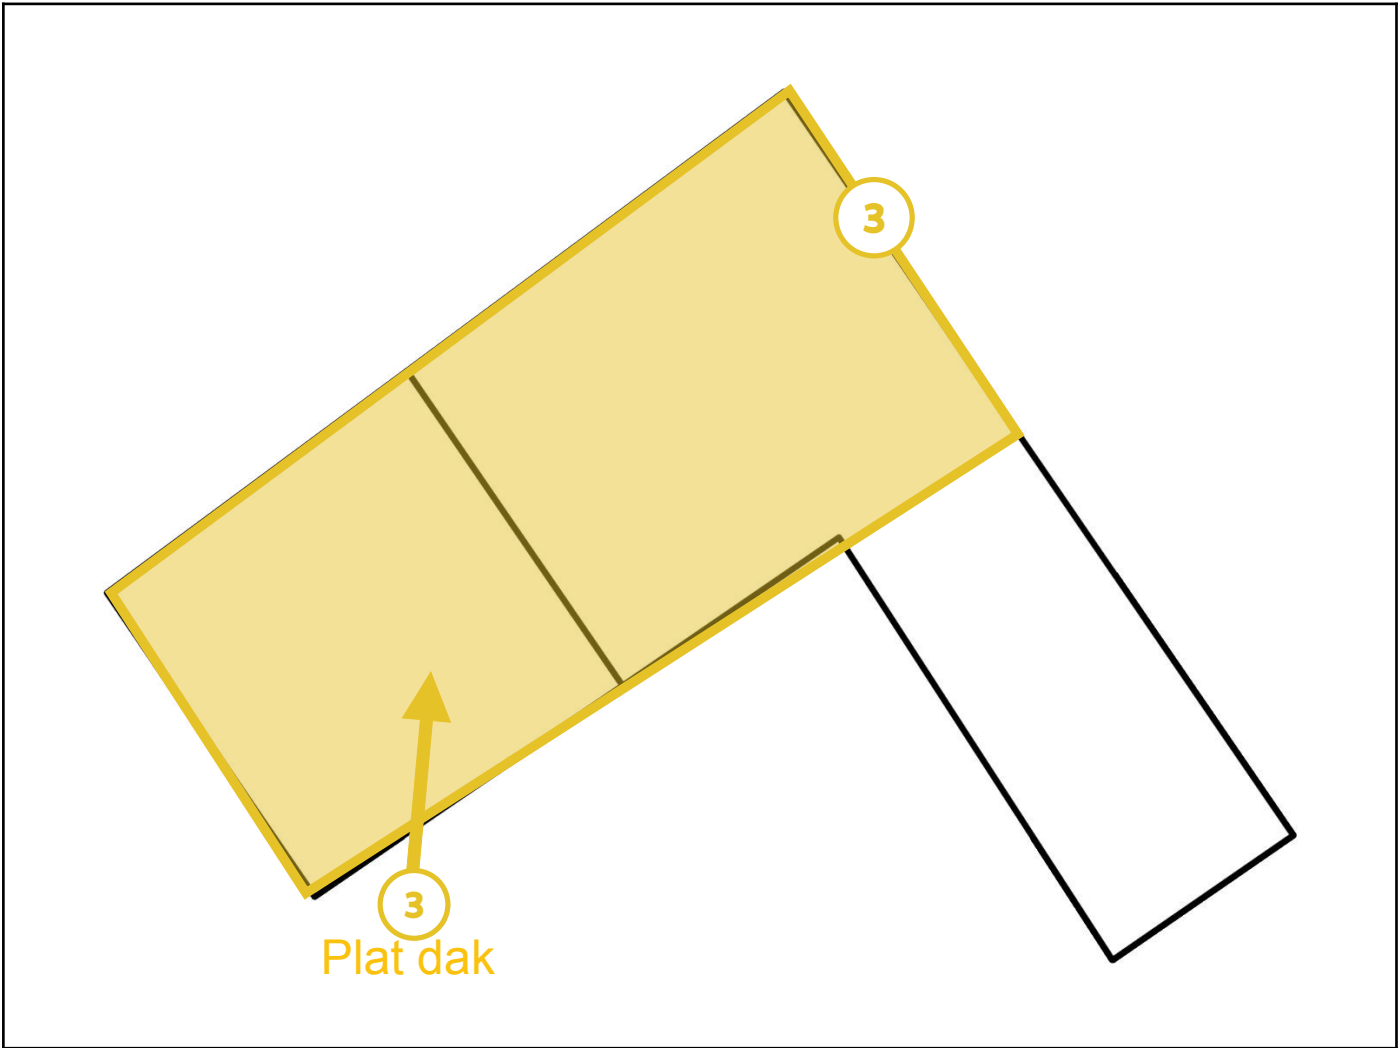
## Plan 2.4: Bijgebouw plan - plat dak

| Beschrijving | Type | Actie |
|---|---|---|
| 3. Plat dak | Asbestmateriaal | Zorgvuldig beheren |

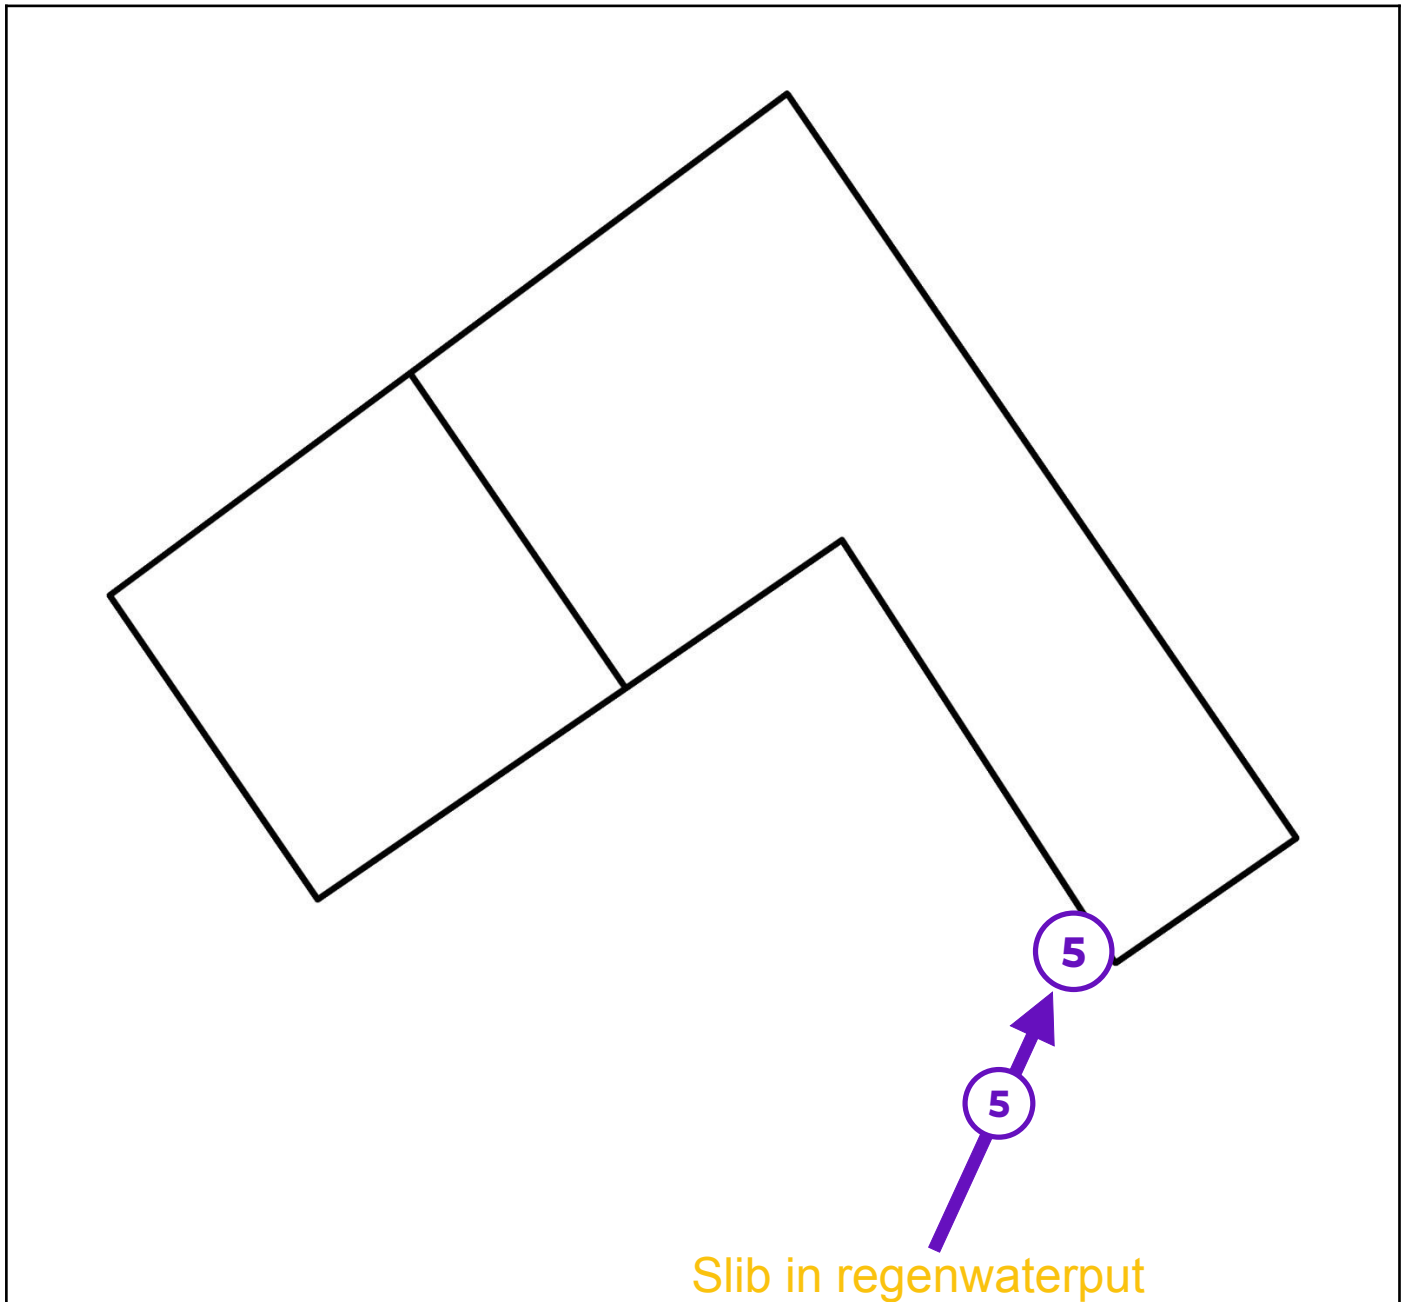
## Plan 2.5: Bijgebouw plan - slib in regenwaterput

| Beschrijving | Type | Actie |
|---|---|---|
| 5. Slib in regenwaterput | Beperking | - |

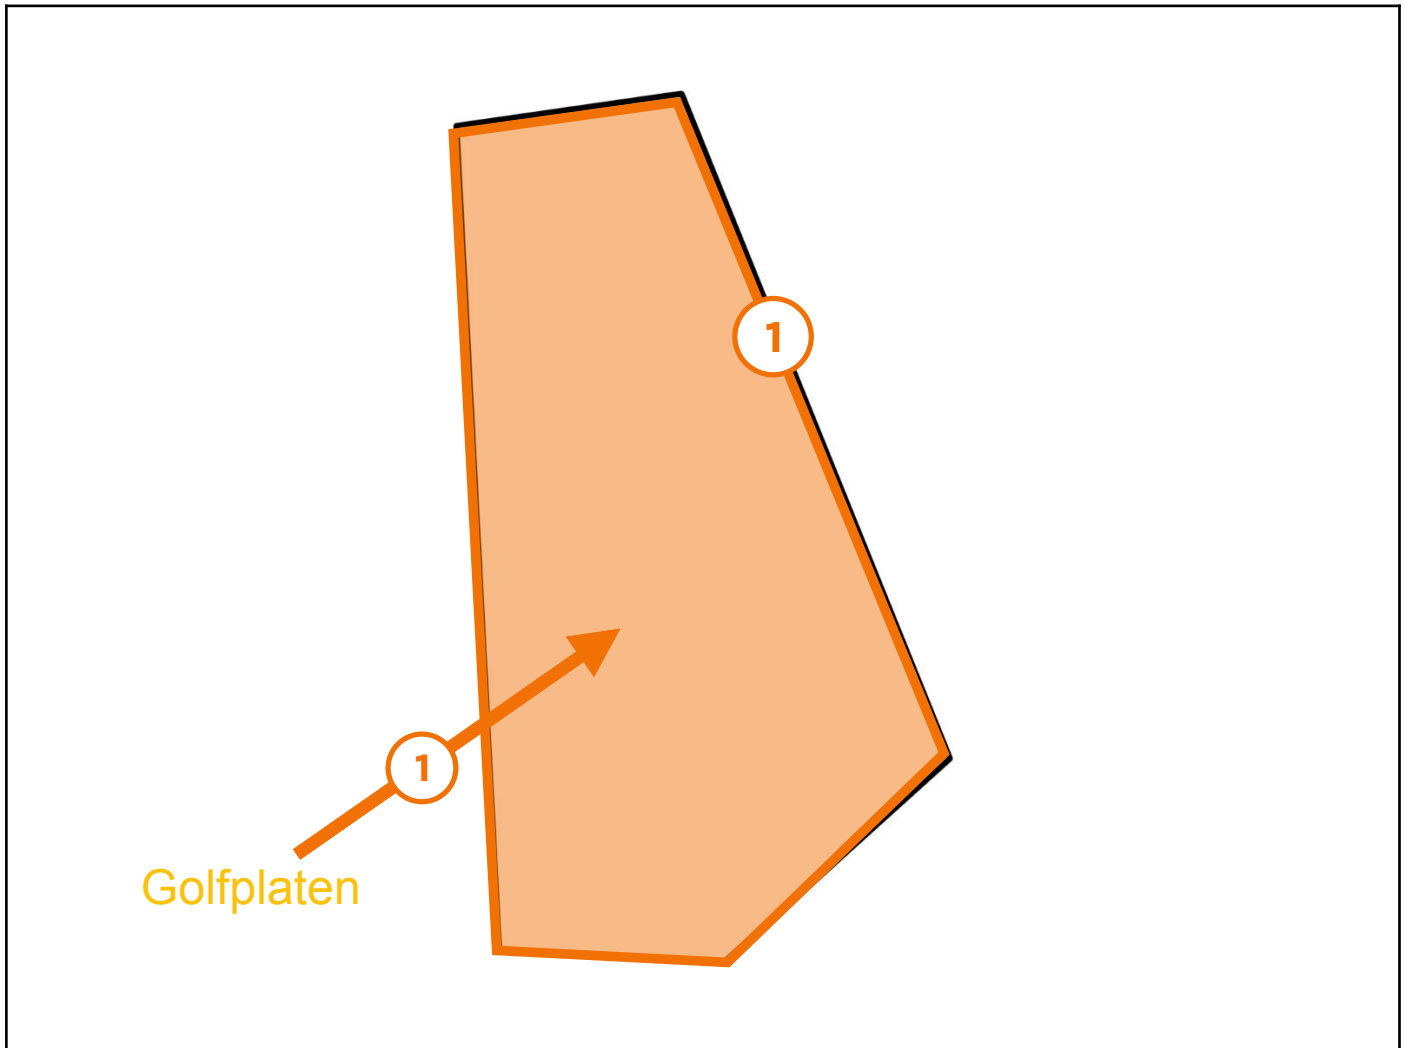
## Plan 3.1: Garagebox plan - golfplaten

| Beschrijving | Type | Actie |
|---|---|---|
| 1. Golfplaten | Asbestmateriaal | <a href="#">Verwijderen</a> |

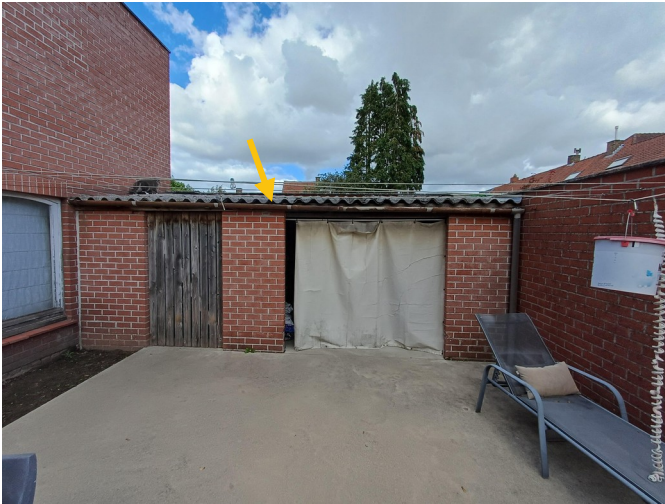
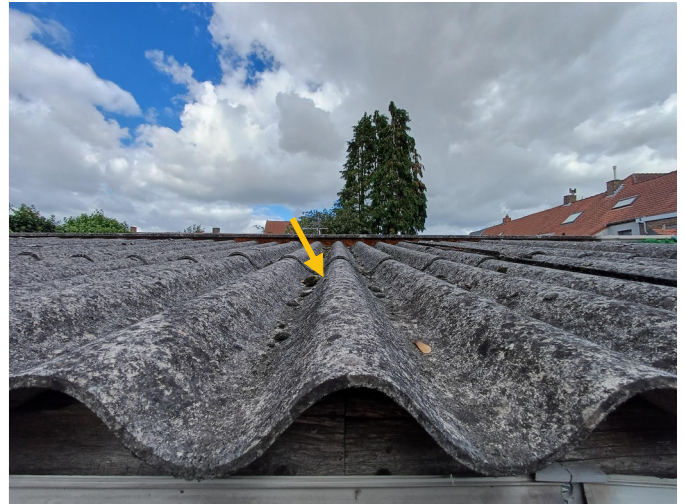
- Eenvoudige handelingen: enkel door erkend asbestverwijderaar  
Gezien de staat van de golfplaten, die redelijk verweerd zijn, en hoewel deze eventueel door eenvoudige handelingen verwijderd kunnen worden, adviseer ik als deskundige om de verwijdering te laten uitvoeren door een erkende asbestverwijderaar. Dit garandeert de veiligheid van zowel de bewoners als de burens.

| Eindbeoordeling materiaalrisico | Verhoogd materiaalrisico en/of verhoogde kans op vezelvrijgave |

| Asbestsoort (vezeltype) | Crocidoliet aanwezig |
| Toestand van het materiaal | Matig beschadigd, matig verweerd |

Verwijderen

- Zorg voor een veilig beheer. Vermijd het beschadigen van het asbestmateriaal. Controleer de toestand jaarlijks op wijzigingen.
- Hemelwater dat afspoelt van asbestcement daken of gevels kan asbestdeeltjes bevatten. Gebruik het enkel voor gesloten circuits (bv. spoelen toiletten). Reinig na het vervangen van het dak of de gevel de dakgoten en regenwaterput of -ton om asbesthoudend sediment of slib te verwijderen
- Voer bijkomende staalname(s) uit.

- Eenvoudige handelingen: mag via doe-het-zelf of door werknemer(s) met opleidingsattest eenvoudige handelingen  
De platen ongebroken en dubbel verpakt in een asbestzak aanbieden aan het containerpark of aan een asbestverwerkingsbedrijf.

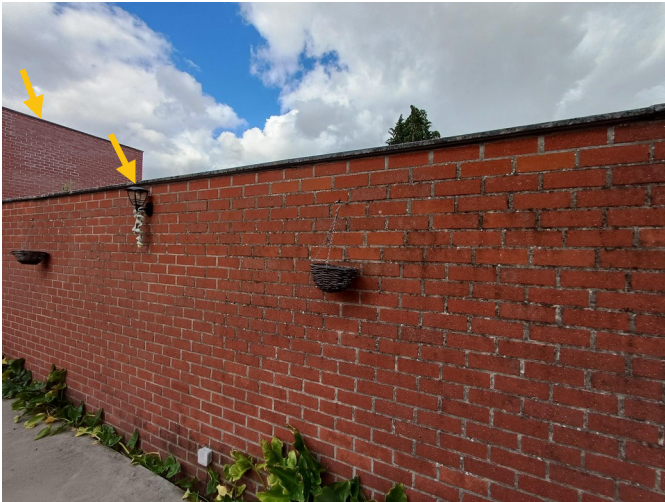
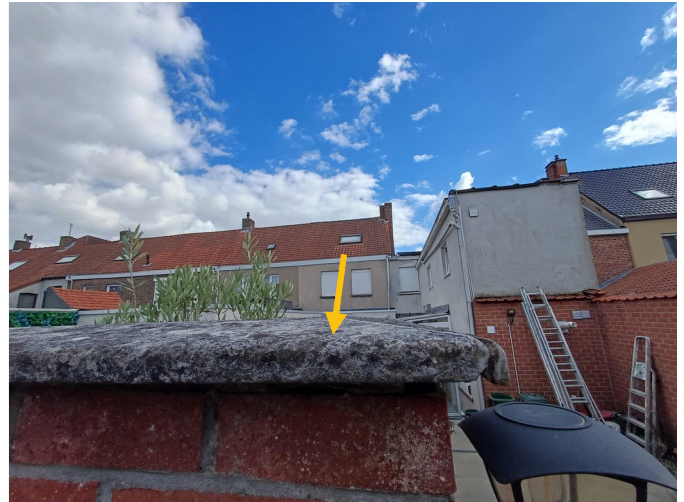
| Eindbeoordeling materiaalrisico | Verhoogd materiaalrisico en/of verhoogde kans op vezelvrijgave |

| Asbestsoort (vezeltype) | Crocidoliet aanwezig |
| Toestand van het materiaal | Matig beschadigd, matig verweerd |

Verwijderen

- Zorg voor een veilig beheer. Vermijd het beschadigen van het asbestmateriaal. Controleer de toestand jaarlijks op wijzigingen.
- Voer bijkomende staalname(s) uit.

- Eenvoudige handelingen: mag via doe-het-zelf of door werknemer(s) met opleidingsattest eenvoudige handelingen  
De deksteen ongebroken en dubbel verpakt in een asbestzak aanbieden aan het containerpark of aan een asbestverwerkingsbedrijf.

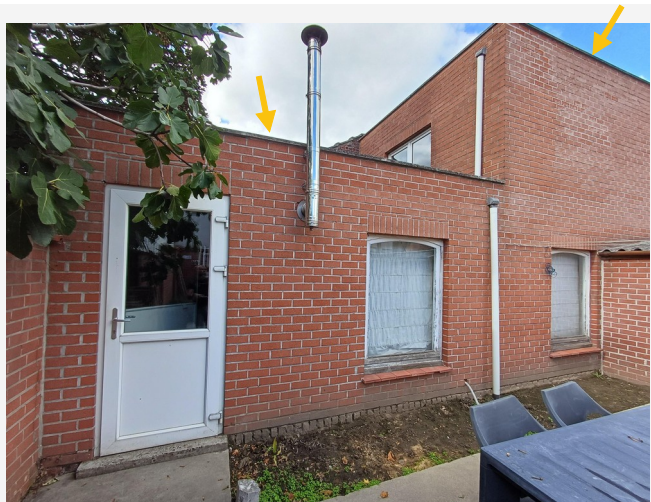
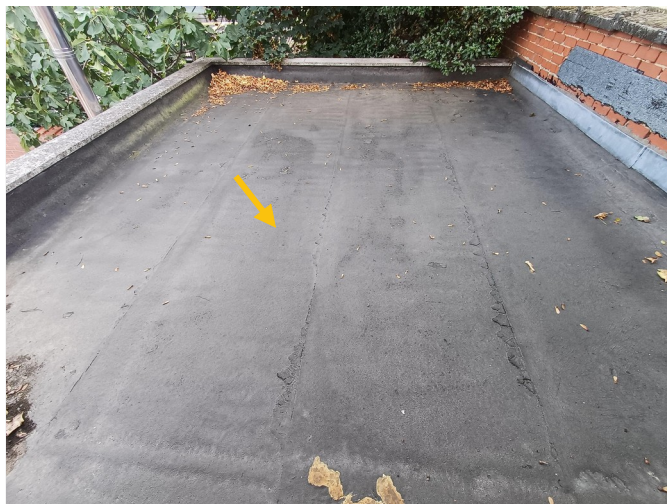
Als de eigenaar besluit om het dak te vernieuwen, dan laat die best eerst een monster nemen en analyseren om te weten of de roofing en/of onderliggende lagen eventueel asbest bevatten.

| Eindbeoordeling materiaalrisico | Laag materiaalrisico en/of verlaagde kans op vezelvrijgave |

| Toestand van het materiaal | Licht beschadigd, licht verweerd. Intacte calciumsilicaatplaat of materiaal met categorie 3-gebondenheid |

| Opmerking | <p>De opgegeven volumes kunnen afwijken van de werkelijkheid en mogen niet worden gebruikt als maatstaf voor heffingen.</p> <p>Het plat dak is in goede staat.</p> <p>Er kan geen staalname uitgevoerd worden zonder schade aan te brengen met waterinsijpeling tot gevolg.</p> <p>De onderliggende lagen kunnen niet worden geïdentificeerd en geïnspecteerd. Er is een kans dat deze asbesthoudend zijn.</p> |

Zorgvuldig beheren

- Zorg voor een veilig beheer. Vermijd het beschadigen van het asbestmateriaal. Controleer de toestand jaarlijks op wijzigingen.
- Voer bijkomende staalname(s) uit.
