Asbestinventarisatattest

Izegemseardeweg 12, 8800 Roeselare

Attestnummer : 20260421-000363.000

Asbestveilig (maar mogelijk niet asbestvrij)

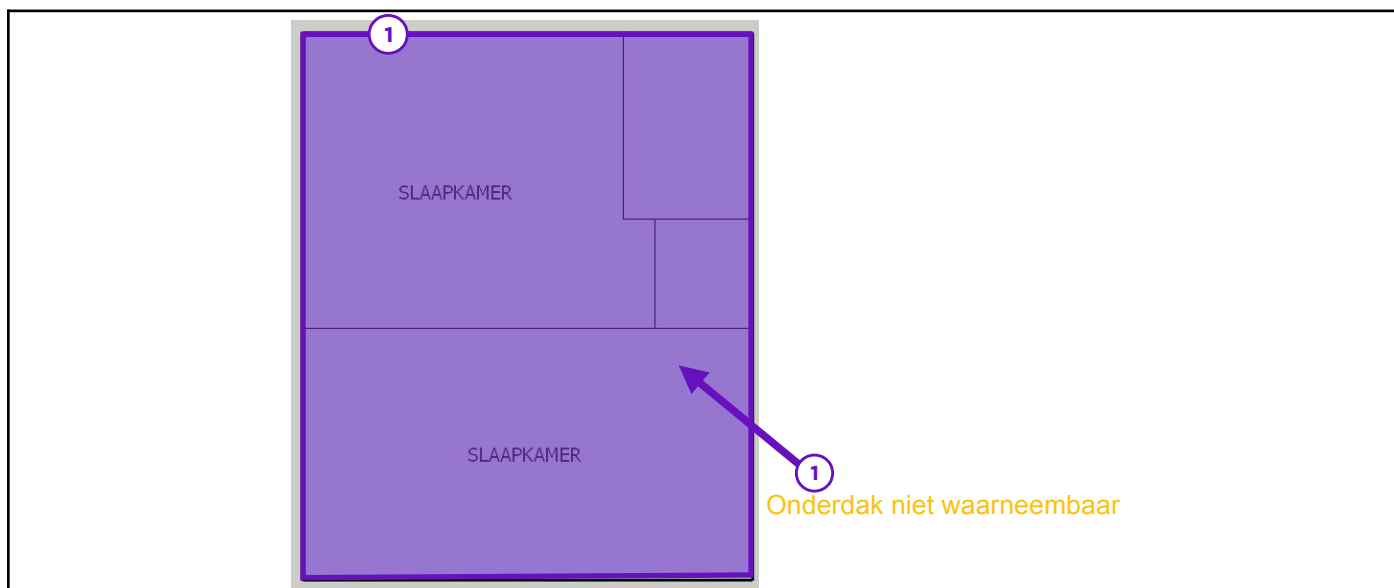
Plan 1.9: 2de verdiep - onderdak niet waarneembaar

Beschrijving	Type	Actie
1. Onderdak niet waarneembaar	Beperking	-

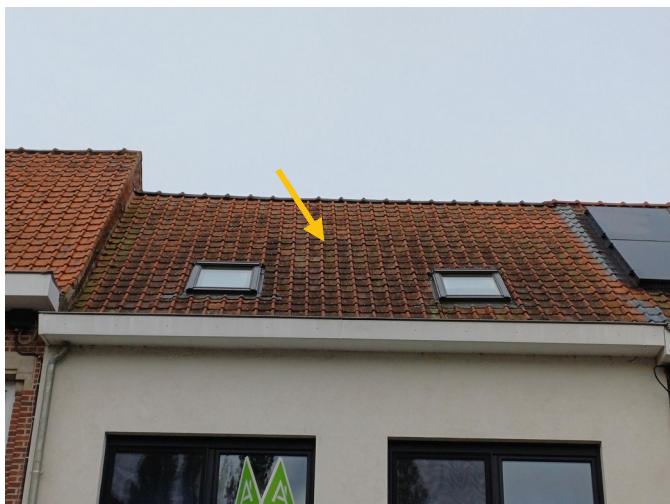
Situeringfoto

Tijdelijke beperking

Reden: Het te onderzoeken materiaal situeert zich hoger dan 3,50 m te rekenen vanaf een veilige ondergrond

Uitleg van de asbestdeskundige: Het onderdak is niet waarneembaar vanwege de hoogte, die meer dan 3,5 meter bedraagt. Door de afwerkingsgraad aan de binnenzijde van de bovenste verdieping is het onderdak niet zichtbaar of inspecteerbaar. Ik heb geprobeerd een dakpan op te tillen om het onderdak te inspecteren, maar dit is niet gelukt. Alleen destructief onderzoek kan bepalen of het onderdak al dan niet asbesthoudend is (type menuiserite).

(Asbest)materiaal	Plaat, paneel, tablet - Type Menuiserite
Karakterisatie	Asbest (verdacht)
Primaire drager	Schuin dak

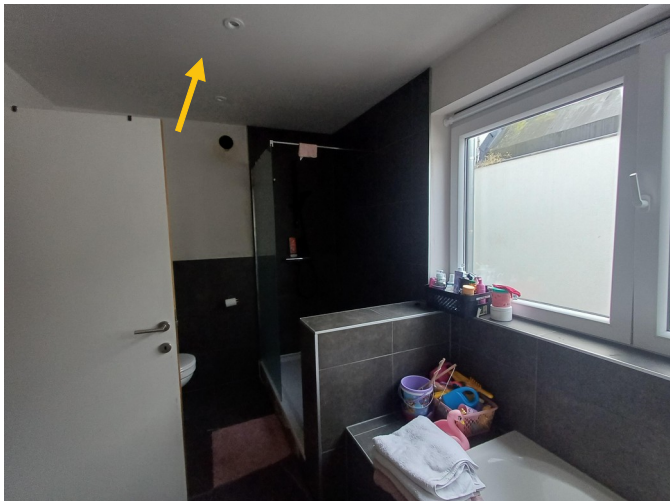
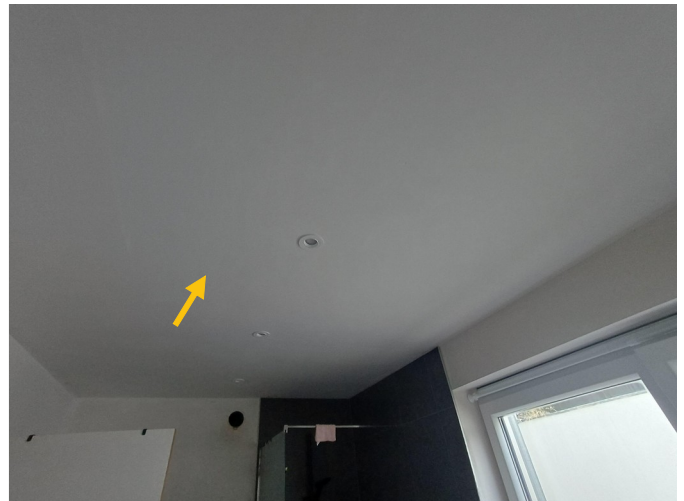
Fiche 2: Plafondafwerking uit niet-asbestverdacht materiaal

De plafonds zijn gemaakt van niet-asbestverdachte materialen (bijvoorbeeld laminaat, gyproc, ...), deze toepassingen zijn niet asbestverdacht. Ik heb echter niet kunnen vaststellen of er mogelijk asbestverdachte of asbesthoudende materialen achter deze toepassingen aanwezig zijn. Bij renovatie of sloop is het aangeraden om een destructief onderzoek te laten uitvoeren van deze toepassingen.

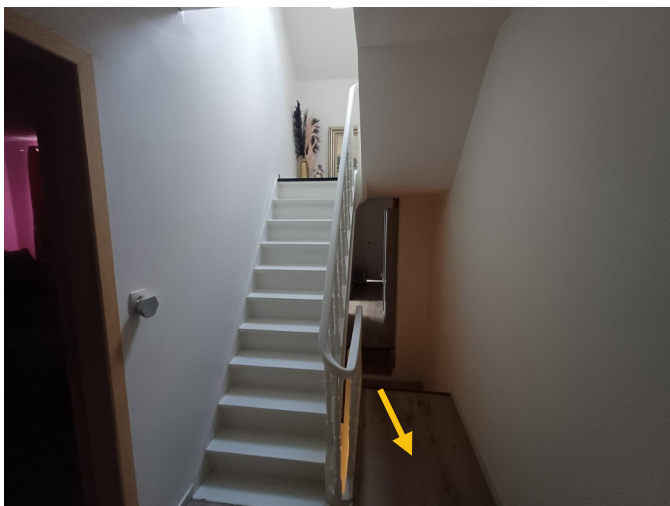
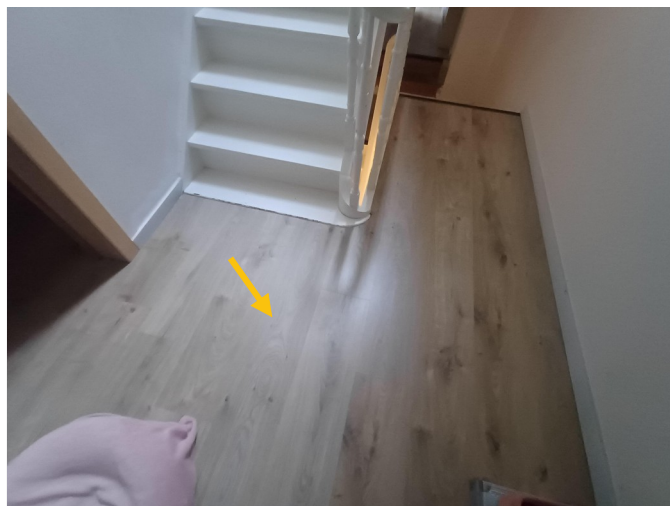
De laminaatvloer is in goede staat en overal goed bevestigd. Dit betreft een niet-destructief onderzoek. Onderliggende lagen konden niet worden geïdentificeerd en geïnspecteerd.

Bij renovatie of sloop is het aangeraden om een destructief onderzoek te laten uitvoeren van deze toepassingen.

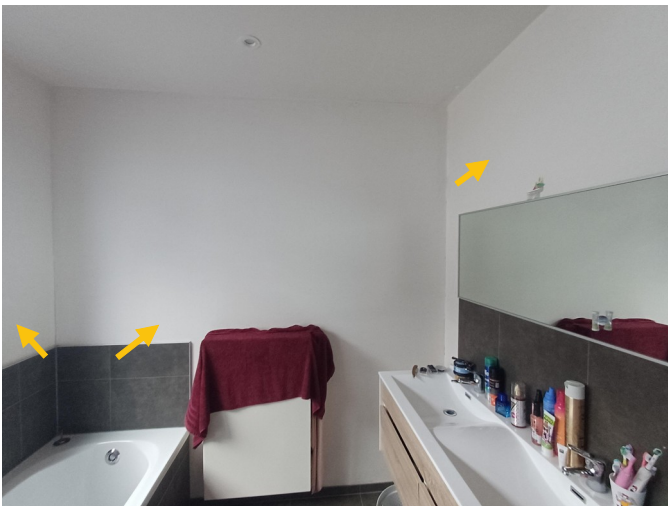
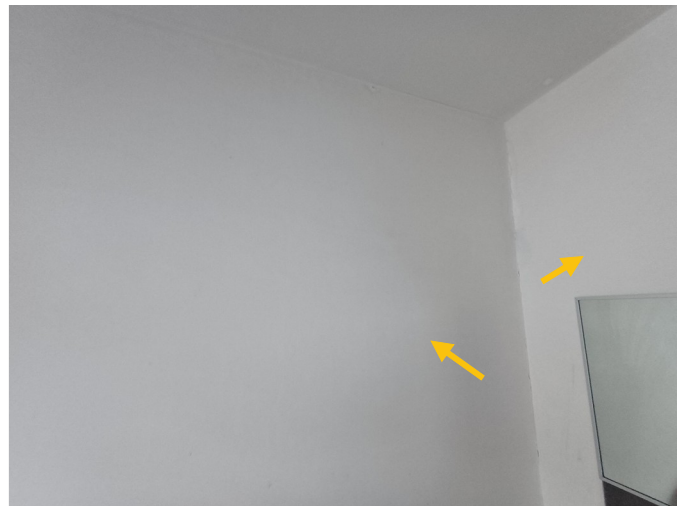
Er werden voorzetwanden (valse muren) aangebracht. Als deskundige kan ik geen uitspraak doen over eventuele asbestverdachte toepassingen die aanwezig zijn of verborgen zitten achter de voorzetwanden. Bij renovaties, sloop of verbouwingen is het aan te raden een destructieve asbestinventaris op te stellen voor deze ruimtes.

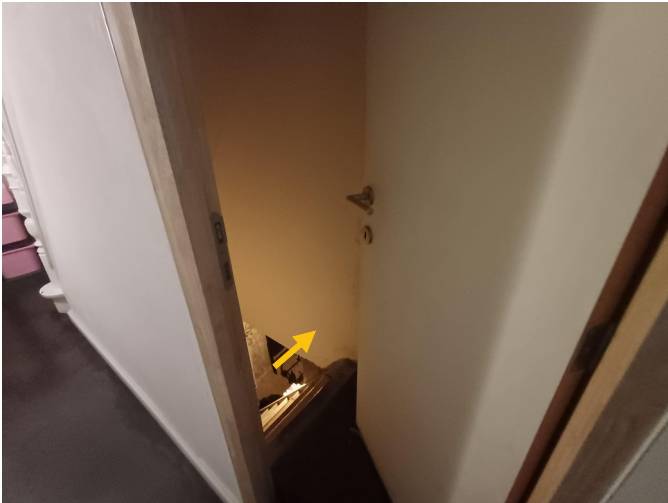
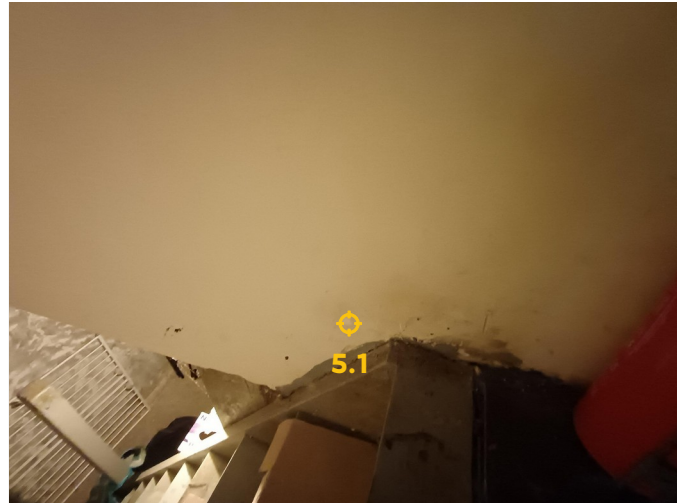
Fiche 5: Pleisterwerk wanden

Geen asbest

#	Type	Referentie	Resultaat
5.1	Mengmonster	MM001	Geen asbest

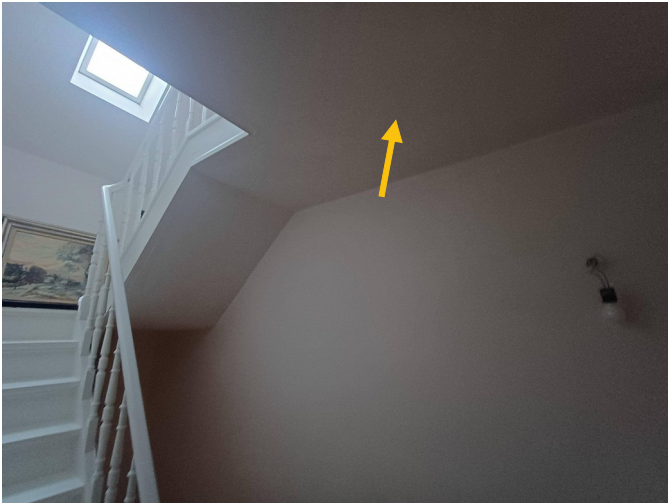
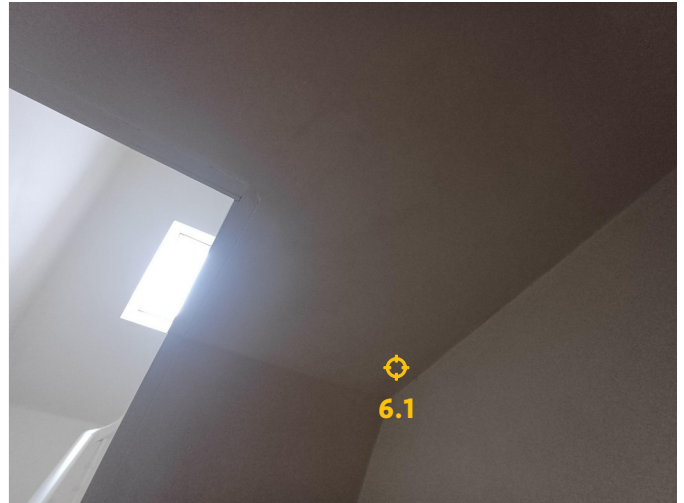
Fiche 6: Pleisterwerk plafond

Geen asbest

#	Type	Referentie	Resultaat
6.1	Mengmonster	MM002	Geen asbest

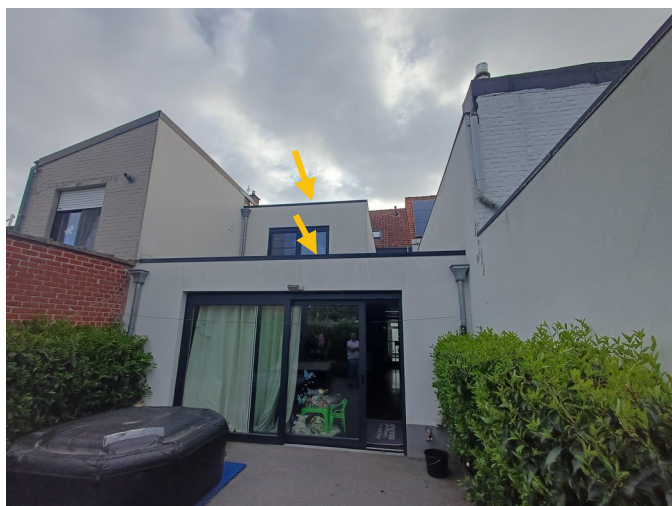
Beschrijving	Notitie	Terug te vinden op plannen
Fiche 8: Dakbedekking	Het plat dak werd in 2020 volledig vernieuwd. Ik heb echter niet kunnen vaststellen of er mogelijk asbestverdachte of asbesthoudende materialen onder deze toepassing aanwezig zijn. Bij renovatie of sloop is het aangeraden om een destructief onderzoek te laten uitvoeren van deze toepassing.	-
