# Asbestinventarisatetest

Rumbeeksegravier 139, 8800 Roeselare

Attestnummer : 20240724-000068.000

Uitgegeven op : 24.07.2024

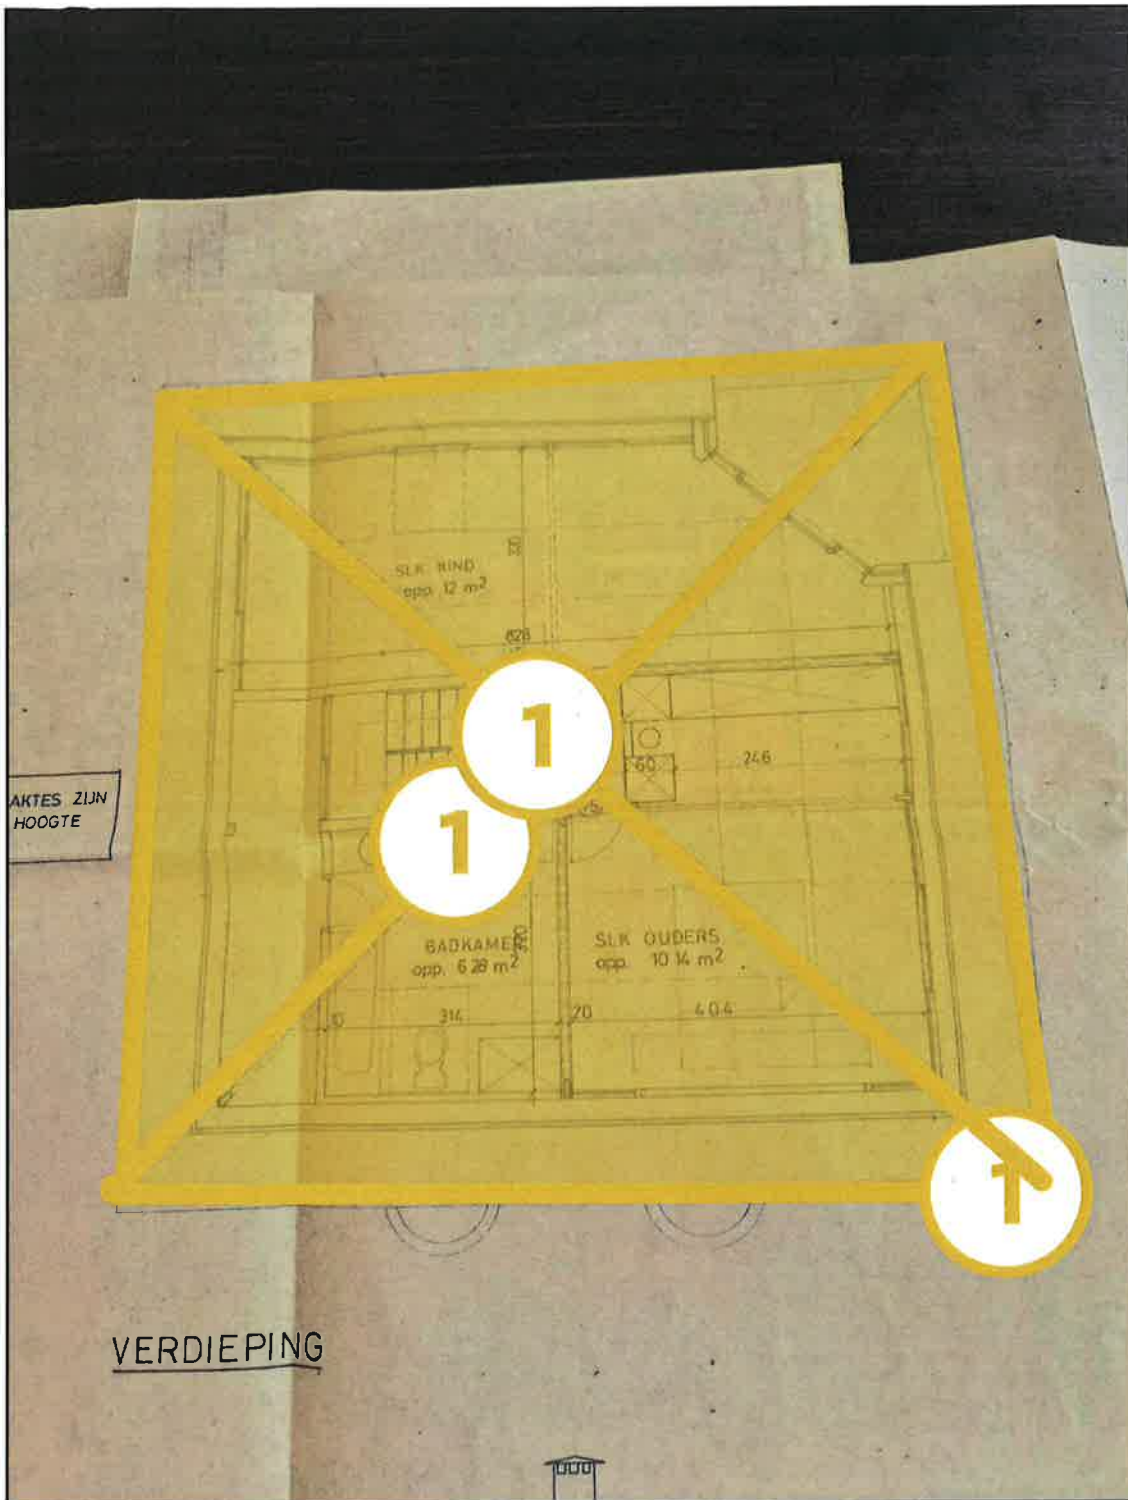
## Plan 1.2: Eerste verdiep

1. Menuiserie onderdak

Asbestmateriaal

Zorgvuldig beheren

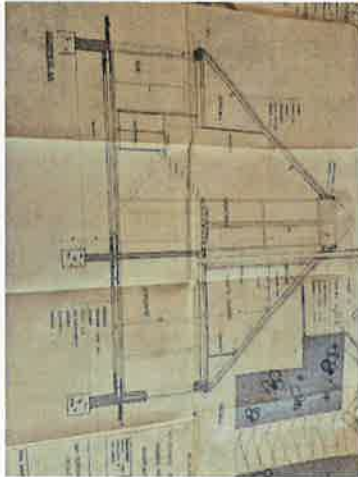
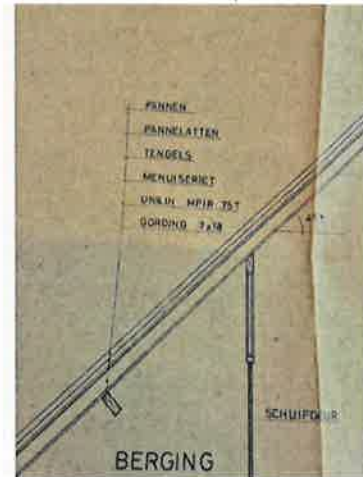
# Fiche 1: Menuiserie onderdak

Asbestmateriaal

Het asbestmateriaal valt onder de mijlpaal van 2040.

Eindbeoordeling materiaalisico	Laag materiaalisico en/of verlaagde kans op vezelvrijgave
--------------------------------	---

Gebondenheid	Categorie 1: hechtgebonden in oorsprong
Asbestsoort (vezeltype)	Crocidoliet aanwezig
Asbestconcentratie	Laag (< 50%)
Af schermingsgraad van het gehele materiaal	Geheel of deels (ook) vrij aan de binnenlucht
Toestand van het materiaal	Onbeschadigd, niet verweerd

Zorgvuldig beheren

- Zorg voor een veilig beheer. Vermijd het beschadigen van het asbestmateriaal. Controleer de toestand jaarlijks op wijzigingen.
- Zorg voor een veilig beheer en verwijder dit asbestmateriaal wanneer het bij werken eenvoudig bereikbaar wordt. Controleer de toestand jaarlijks op wijzigingen.

- Eenvoudige handelingen: mag via doe-het-zelf of door werknemer(s) met opleidingsattest eenvoudige handelingen  
Het menuiserie onderdak kan via doe-het-zelf of door werknemer(s) met opleidingsattest eenvoudige handelingen verwijderd worden. Deze platen kunnen langs buiten weggehaald worden en dienen in zakken bestemd voor asbesthoudend afval afgevoerd te worden. Verder dient de uitvoerder minimaal wegwerphandschoenen en mondkap type FFP3 of hoger te dragen.

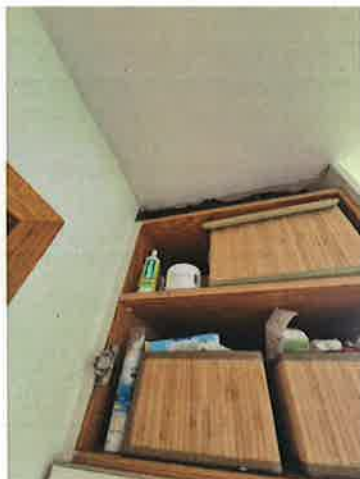
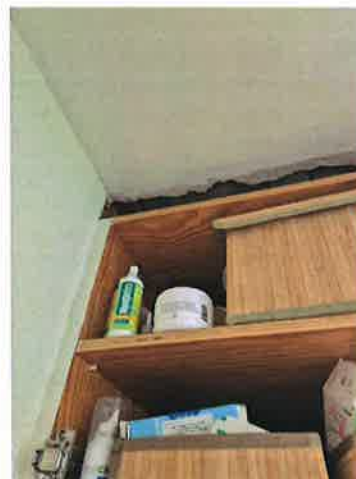
## Fiche 3: MM02: pleisterwerk plafond

Geen asbest

#	Type	Referentie	Resultaat
3.1	Mengmonster	MM02: pleisterwerk plafond	Geen asbest
