# Asbestinventarisatetest

Roeselarestraat 166, 8840 Staden

Attestnummer : 20260209-000347.001

# Zone 1: Woning

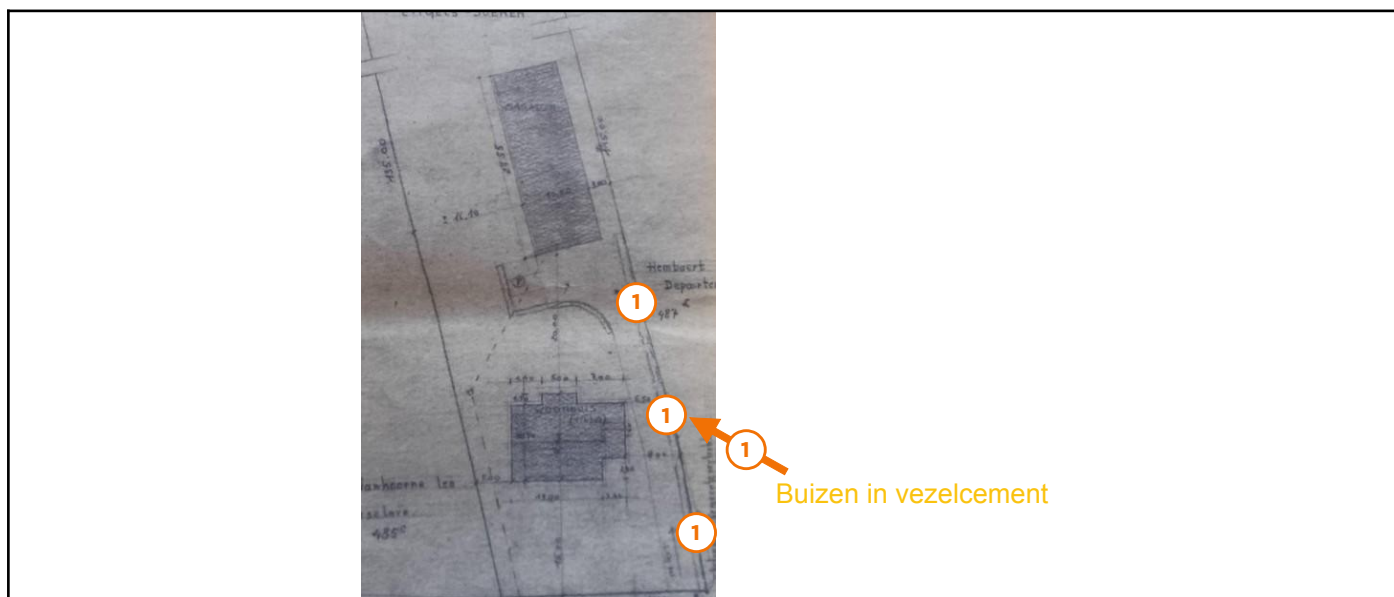
## Plan 1.14: Inplantingsplan - buizen in vezelcement

Beschrijving	Type	Actie
1. Buizen in vezelcement	Asbestmateriaal	<a href="#">Verwijderen</a>

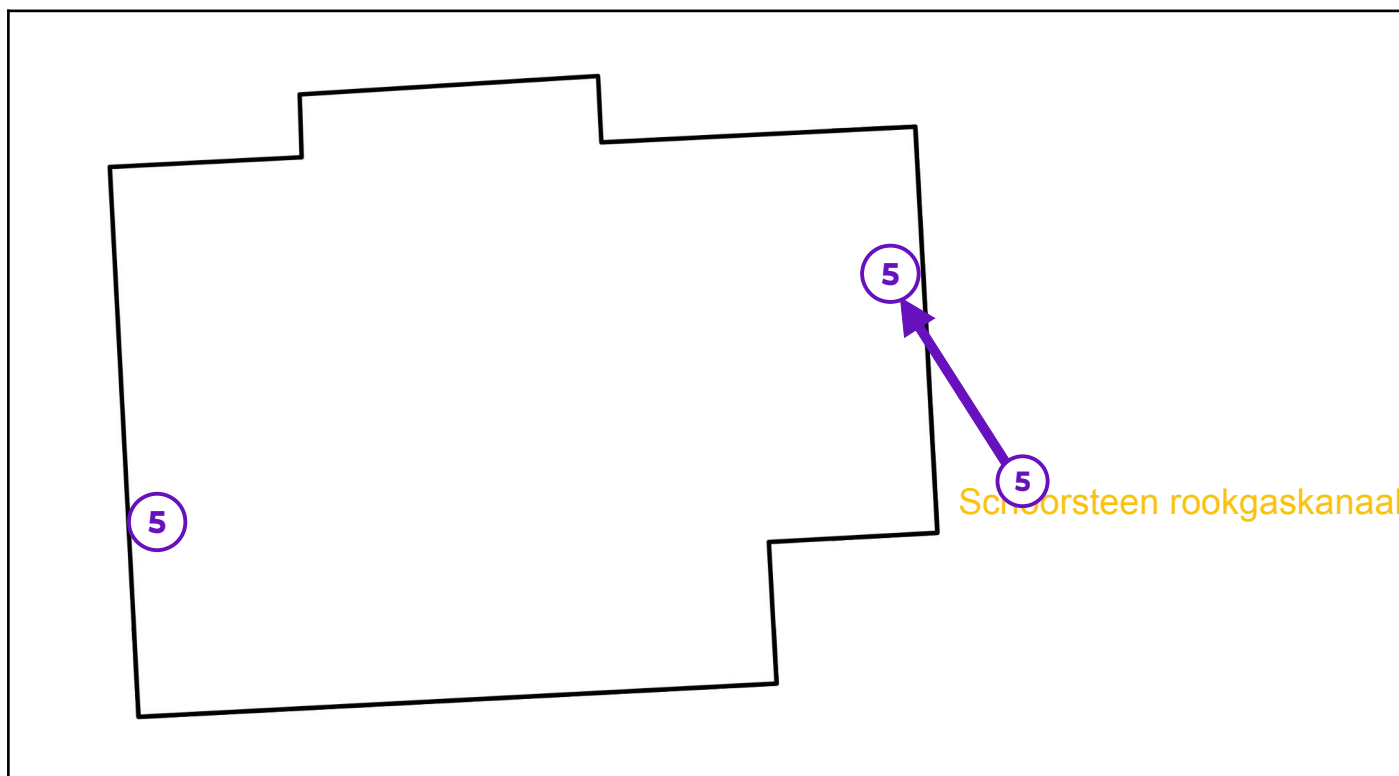
## Plan 1.16: Dakplan - schoorsteen rookgaskanaal

Beschrijving	Type	Actie
5. Schoorsteen rookgaskanaal	Beperking	-

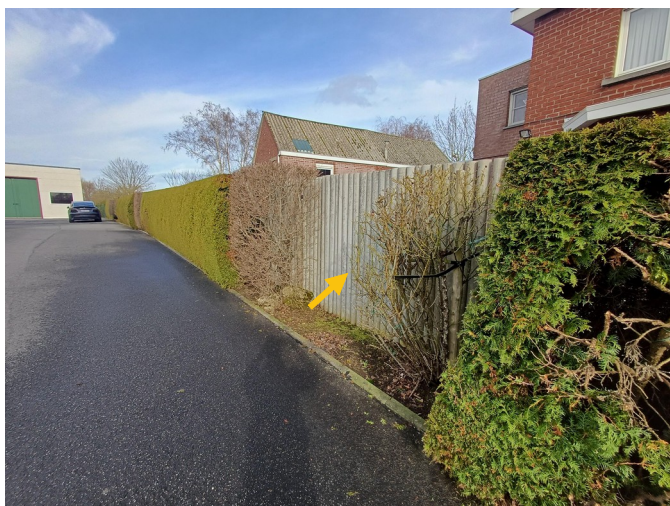
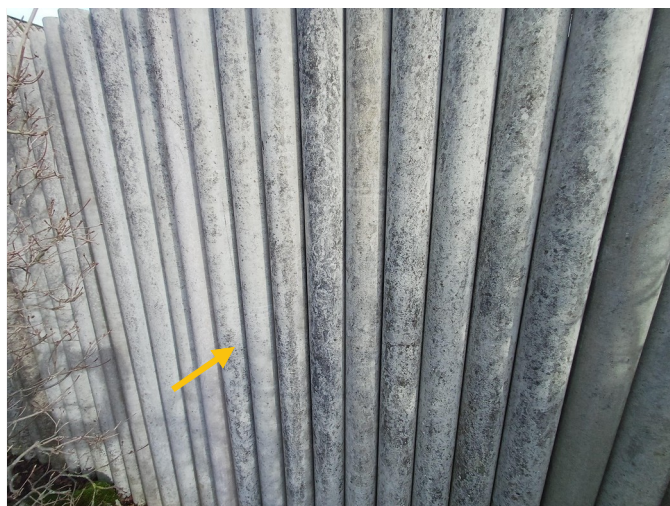
Het asbestmateriaal valt onder de mijlpaal van 2040.

Verwijderen

Eindbeoordeling materiaalrisico	Verhoogd materiaalrisico en/of verhoogde kans op vezelvrijgave
---------------------------------	--

Gebondenheid	Categorie 1: hechtgebonden in oorsprong
Asbestsoort (vezeltype)	Crocidoliet aanwezig
Asbestconcentratie	Laag (< 50%)
Afschermingsgraad van het gehele materiaal	Geheel of deels vrij aan de buitenlucht
Toestand van het materiaal	Matig beschadigd, matig verweerd

Beschrijving	Buizen in vezelcement
Omgeving	Buiten
Primaire drager	Wand vrijstaand (scheidingsmuur, ...)
Asbestmateriaal	Buis, koker, leiding, pijp, doorvoer
Bindmiddel van asbestmateriaal	Cement
Gebondenheid op basis van bindmiddel	Hecht
Hoeveelheid (lengte - omtrek - dikte - aantal)	<ul style="list-style-type: none"><li>• 1,80 m - 35,00 cm - 1,00 cm - 90 stuks</li></ul>
Totaal volume	0,567 m <sup>3</sup>
Eenvoudig bereikbaar	Ja
Bevestigingswijze	<ul style="list-style-type: none"><li>• Onbekend</li></ul>
Identificatiemethode	De asbestdeskundige beoordeelt het materiaal als asbesthoudend, en dit zonder monsternamen.
Destructieve handeling voor identificatie	Nee
Opmerking	De opgegeven volumes kunnen afwijken van de werkelijkheid en mogen niet worden gebruikt als maatstaf voor heffingen.

- Zorg voor een veilig beheer. Vermijd het beschadigen van het asbestmateriaal. Controleer de toestand jaarlijks op wijzigingen.
- Voer bijkomende staalname(s) uit.

- Eenvoudige handelingen: mag via doe-het-zelf of door werknemer(s) met opleidingsattest eenvoudige handelingen  
De buizen ongebroken en dubbel verpakt in een asbestzak aanbieden aan het containerpark of aan een asbestverwerkingsbedrijf.  
Het fixeren van de buizen en het dragen van persoonlijke beschermingsmiddelen tijdens het verwijderen is verplicht.  
Persoonlijke beschermingsmiddelen:  
- FFP3 mondmasker

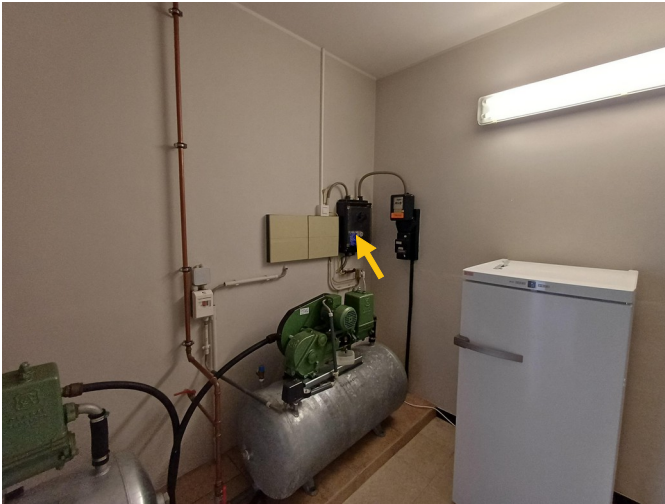
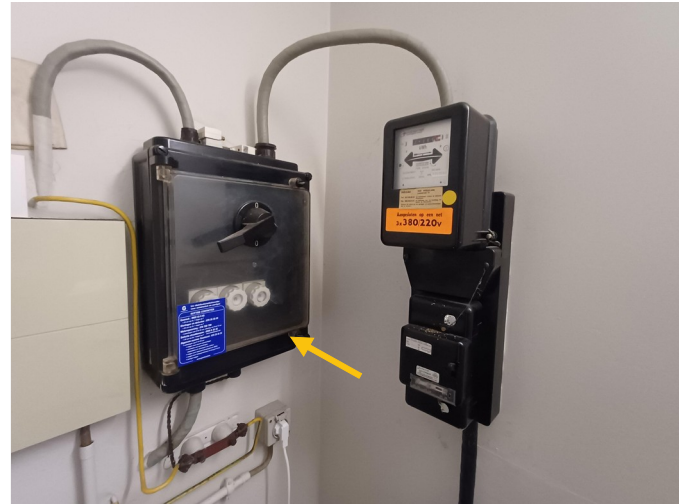
Het asbestmateriaal valt onder de mijlpaal van 2040.

Zorgvuldig beheren

Eindbeoordeling materiaalrisico	Laag materiaalrisico en/of verlaagde kans op vezelvrijgave
---------------------------------	--

Gebondenheid	Categorie 1: hechtgebonden in oorsprong
Asbestsoort (vezeltype)	Crocidoliet aanwezig
Asbestconcentratie	Laag (< 50%)
Afschermingsgraad van het gehele materiaal	Geheel of deels (ook) vrij aan binnenluchtstromen
Toestand van het materiaal	Onbeschadigd, niet verweerd

Beschrijving	Bakeliet
Omgeving	Binnen
Primaire drager	Communicatie en elektrische infrastructuur en uitrusting
Asbestmateriaal	Plaat, paneel, tablet - Type Bakeliet
Bindmiddel van asbestmateriaal	Kunststof of -hars
Gebondenheid op basis van bindmiddel	Hecht
Hoeveelheid (oppervlakte - dikte - aantal)	<ul style="list-style-type: none"><li>• 0,20 m<sup>2</sup> - 0,30 cm - 1 stuk</li></ul>
Totaal volume	< 0,001 m <sup>3</sup>
Eenvoudig bereikbaar	Ja
Bevestigingswijze	<ul style="list-style-type: none"><li>• Geschroefd</li></ul>
Identificatiemethode	De asbestdeskundige beoordeelt het materiaal als asbesthoudend, en dit zonder monstername.
Destructieve handeling voor identificatie	Nee
Opmerking	De opgegeven volumes kunnen afwijken van de werkelijkheid en mogen niet worden gebruikt als maatstaf voor heffingen. Als deskundige heb ik geverifieerd dat het materiaal inderdaad bakeliet betreft en geen harde PVC. Bakeliet wordt beschouwd als een asbestverdachte toepassing, aangezien het in veel gevallen asbesthoudend is. Ik heb echter geen staalname uitgevoerd om de functionaliteit van de schakelaars niet in gevaar te brengen.

- Zorg voor een veilig beheer. Vermijd het beschadigen van het asbestmateriaal. Controleer de toestand jaarlijks op wijzigingen.
- Voer bijkomende staalname(s) uit.

- Eenvoudige handelingen: mag via doe-het-zelf of door werknemer(s) met opleidingsattest eenvoudige handelingen  
De bakeliet toepassingen ongebroken en dubbel verpakt in een asbestzak aanbieden aan het containerpark of aan een asbestverwerkingsbedrijf.

Het fixeren van de bakeliet toepassingen en het dragen van persoonlijke beschermingsmiddelen tijdens het verwijderen is verplicht.

Houd er rekening mee dat deze toepassingen vaak onder spanning staan. Het is daarom aan te raden om ook een elektricien te raadplegen, aangezien het werken aan of verwijderen van deze toepassingen specifieke technische kennis vereist.

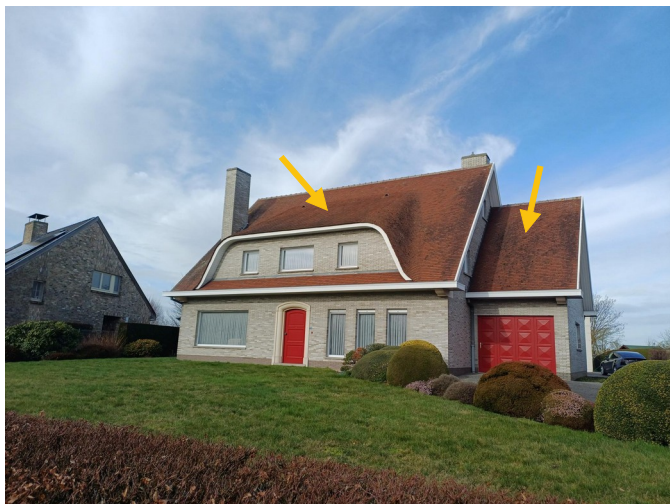
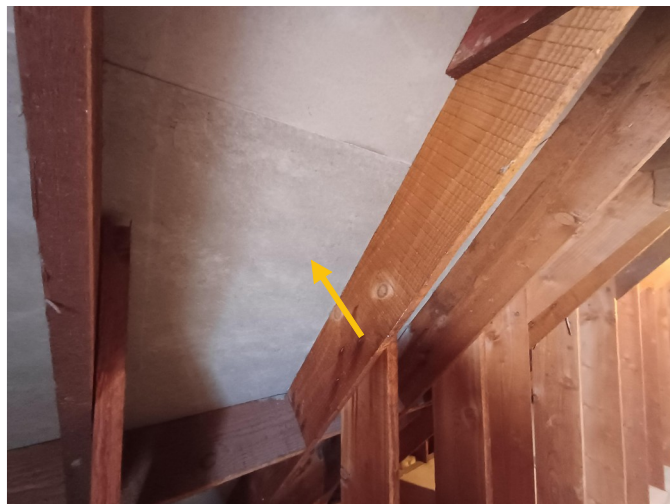
Het asbestmateriaal valt onder de mijlpaal van 2040.

Zorgvuldig beheren

Eindbeoordeling materiaalrisico	Laag materiaalrisico en/of verlaagde kans op vezelvrijgave
---------------------------------	--

Gebondenheid	Categorie 1: hechtgebonden in oorsprong
Asbestsoort (vezeltype)	Crocidoliet aanwezig
Asbestconcentratie	Laag (< 50%)
Afschermingsgraad van het gehele materiaal	Geheel of deels (ook) vrij aan de binnenlucht
Toestand van het materiaal	Onbeschadigd, niet verweerd

<b>Beschrijving</b>	Onderdak
<b>Omgeving</b>	Grenst aan binnen- en buitenlucht
<b>Primaire drager</b>	Schuin dak
<b>Asbestmateriaal</b>	Plaat, paneel, tablet - Type Menuiserie
<b>Bindmiddel van asbestmateriaal</b>	Cement
<b>Gebondenheid op basis van bindmiddel</b>	Hecht
<b>Hoeveelheid (oppervlakte - dikte - aantal)</b>	<ul style="list-style-type: none"><li>• 165,00 m<sup>2</sup> - 0,03 cm - 1 stuk</li></ul>
<b>Totaal volume</b>	0,05 m <sup>3</sup>
<b>Eenvoudig bereikbaar</b>	Nee <ul style="list-style-type: none"><li>• Het asbestmateriaal is bedekt (uitgezonderd laag verf, coating, behang, kunststof, textiel) en het wegnemen van het bedekkende materiaal kan niet zonder het bedekkende materiaal te beschadigen.</li></ul>
<b>Bevestigingswijze</b>	<ul style="list-style-type: none"><li>• Genageld, geniet</li></ul>
<b>Identificatiemethode</b>	De asbestdeskundige beoordeelt het materiaal als asbesthoudend, en dit zonder monsternamen.

<b>Destructieve handeling voor identificatie</b>	Nee
<b>Opmerking</b>	Op basis van mijn expertise als deskundige heb ik het onderdak als asbesthoudend geclassificeerd, zonder staalname. De opgegeven volumes kunnen afwijken van de werkelijkheid en mogen niet worden gebruikt als maatstaf voor heffingen.

- Zorg voor een veilig beheer. Vermijd het beschadigen van het asbestmateriaal. Controleer de toestand jaarlijks op wijzigingen.
- Voer bijkomende staalname(s) uit.

- Eenvoudige handelingen: mag via doe-het-zelf of door werknemer(s) met opleidingsattest eenvoudige handelingen  
De platen ongebroken en dubbel verpakt in een asbestzak aanbieden aan het containerpark of aan een asbestverwerkingsbedrijf.  
Het fixeren van de platen en het dragen van persoonlijke beschermingsmiddelen tijdens het verwijderen is verplicht.  
Persoonlijke beschermingsmiddelen:  
- FFP3 mondmasker

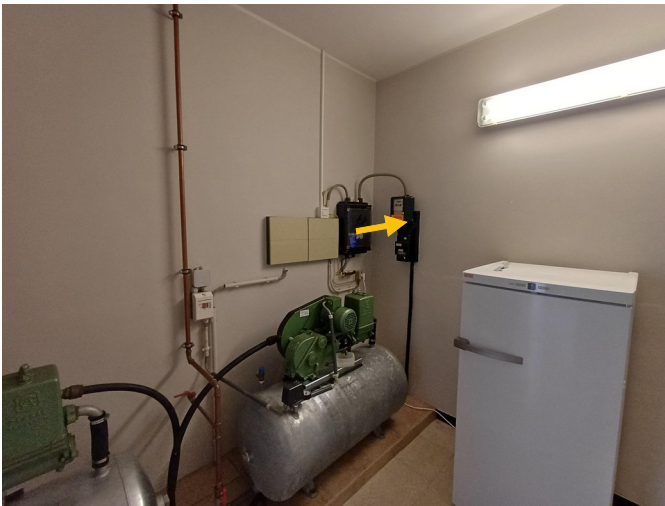
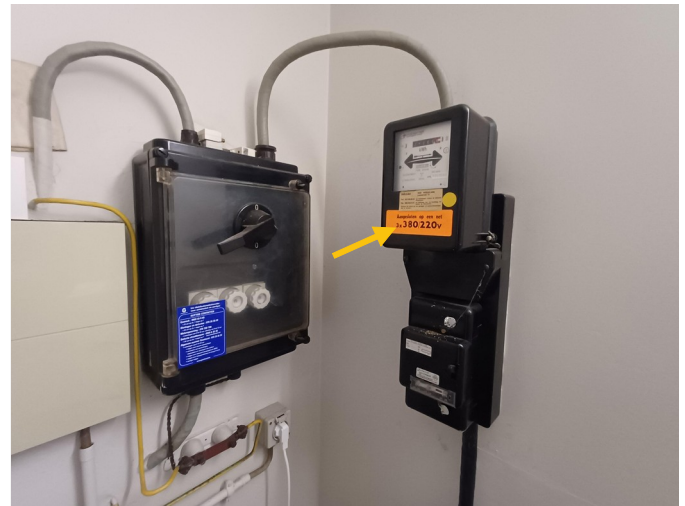
Het asbestmateriaal valt onder de mijlpaal van 2040.

Zorgvuldig beheren

Eindbeoordeling materiaalrisico	Laag materiaalrisico en/of verlaagde kans op vezelvrijgave
---------------------------------	--

Gebondenheid	Categorie 1: hechtgebonden in oorsprong
Asbestsoort (vezeltype)	Crocidoliet aanwezig
Asbestconcentratie	Laag (< 50%)
Afschermingsgraad van het gehele materiaal	Geheel of deels (ook) vrij aan de binnenlucht
Toestand van het materiaal	Onbeschadigd, niet verweerd

Beschrijving	Bakeliet tellerkast
Omgeving	Binnen
Primaire drager	Communicatie en elektrische infrastructuur en uitrusting
Asbestmateriaal	Plaat, paneel, tablet - Type Bakeliet
Bindmiddel van asbestmateriaal	Kunststof of -hars
Gebondenheid op basis van bindmiddel	Hecht
Hoeveelheid (oppervlakte - dikte - aantal)	<ul style="list-style-type: none"> <li>• 0,70 m<sup>2</sup> - 0,50 cm - 1 stuk</li> </ul>
Totaal volume	0,004 m <sup>3</sup>
Eenvoudig bereikbaar	Ja
Bevestigingswijze	<ul style="list-style-type: none"> <li>• Geschroefd</li> </ul>
Identificatiemethode	De asbestdeskundige beoordeelt het materiaal als asbesthoudend, en dit zonder monstername.
Destructieve handeling voor identificatie	Nee
Opmerking	De opgegeven volumes kunnen afwijken van de werkelijkheid en mogen niet worden gebruikt als maatstaf voor heffingen. Als deskundigen heb ik vastgesteld dat het materiaal daadwerkelijk bakeliet betreft en geen harde pvc. Bakeliet wordt beschouwd als een asbestverdachte toepassing, aangezien het in veel gevallen asbesthoudend is. Ik heb geen staalname uitgevoerd om de functionaliteit van de tellerkast niet in gevaar te brengen. Daarnaast is staalname verboden, aangezien de tellerkast eigendom is van de nutsvoorzieningsmaatschappij.

- Zorg voor een veilig beheer. Vermijd het beschadigen van het asbestmateriaal. Controleer de toestand jaarlijks op wijzigingen.
- Voer bijkomende staalname(s) uit.

- Eenvoudige handelingen: enkel door erkend asbestverwijderaar  
Deze toepassing mag volgens de huidige wetgeving worden verwijderd via eenvoudige handelingen. Aangezien deze toepassing echter eigendom is van de nutsvoorzieningsmaatschappij, mag deze uitsluitend worden verwijderd door hen of door een door hen aangestelde onderaannemer die beschikt over de nodige attesten en opleidingen. Daarom wordt hier verwezen naar de methode van een erkende verwijderaar, maar in feite dient dit via de nutsvoorzieningsmaatschappij te verlopen.

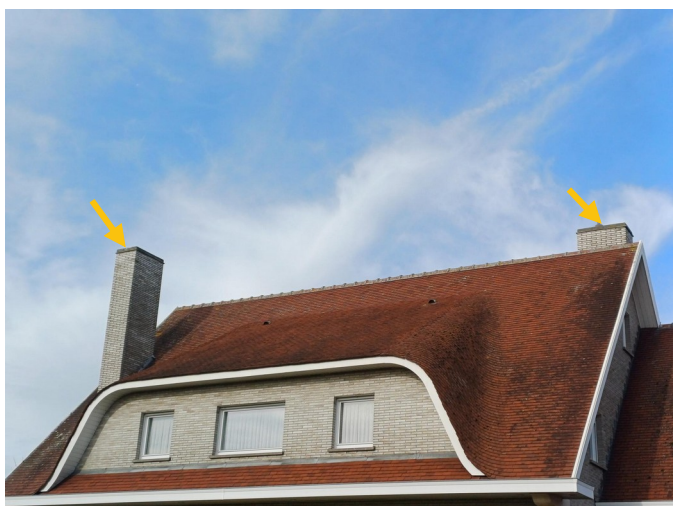
**Reden:** Het te onderzoeken materiaal situeert zich hoger dan 3,50 m te rekenen vanaf een veilige ondergrond

**Uitleg van de asbestdeskundige:** Het rookgaskanaal is niet beoordeeld. Aan de binnenzijde is de kachel aangesloten. Aan de buitenzijde is het hoger dan 3,5 meter om de schoorsteen te inspecteren. Het is niet zichtbaar of er een asbestverdacht rookgaskanaal aanwezig is in de schoorsteen. Conform ons inspectieprotocol mogen wij een beperking inroepen voor hoogtes hoger dan 3,5 m. Indien men dit wil laten onderzoeken, dient er een nieuwe afspraak gemaakt te worden en moet er een hoogtewerker voorzien worden, evenals iemand die bevoegd is om deze te bedienen en eventueel een techniek die de al dan niet aanwezige schouwhoek kan afnemen en weer terugplaatsen.

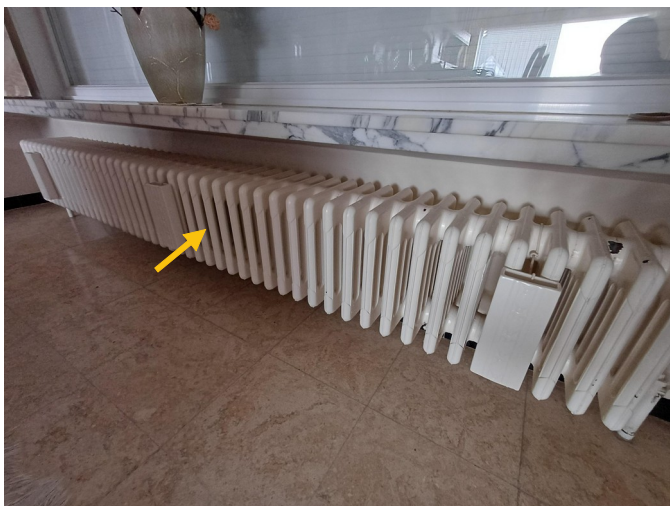
Tijdens de inspectie trokken de gietijzeren radiatoren mijn aandacht. Deze radiatoren bevatten vaak pakkingen die mogelijk asbestverdacht of asbesthoudend zijn. Omdat ik geen destructieve methoden mag toepassen, heb ik visueel aan de buitenzijde geen pakkingen kunnen vaststellen. Bij renovatie of sloop is een destructief onderzoek naar deze radiatoren echter noodzakelijk, aangezien de kans groot is dat ze asbesthoudende pakkingen bevatten.

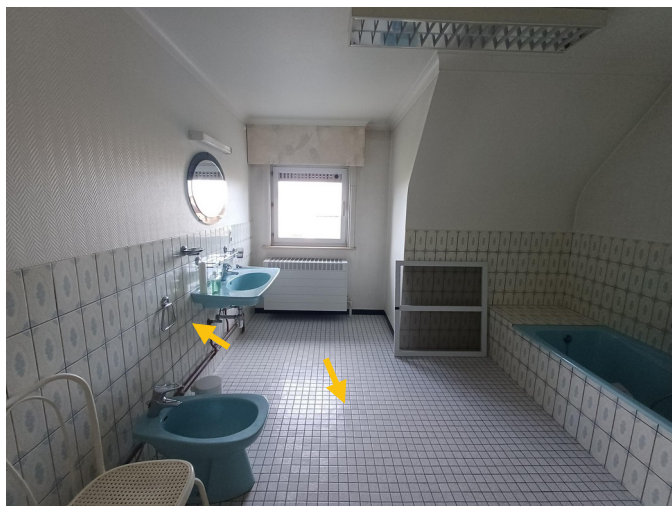
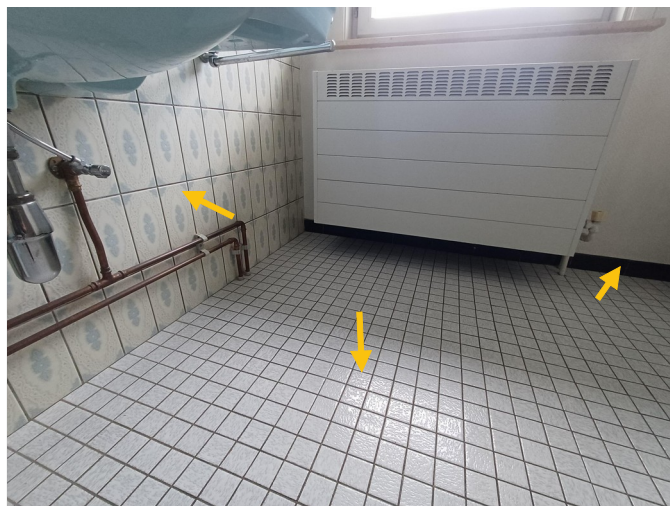
De wandtegels, vloeren en plinten zijn in goede staat. Het betreft een niet-destructief onderzoek. Achterliggende materialen konden niet worden geïdentificeerd en geïnspecteerd. Er is een kans dat de wandtegels, vloeren en plinten werden bevestigd met asbesthoudende lijm.

Bij renovatie of sloop is het aangeraden om een destructief onderzoek te laten uitvoeren van deze toepassingen.

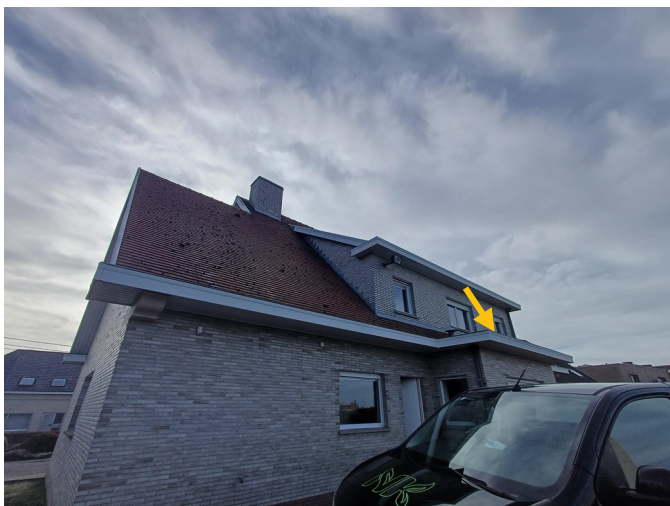
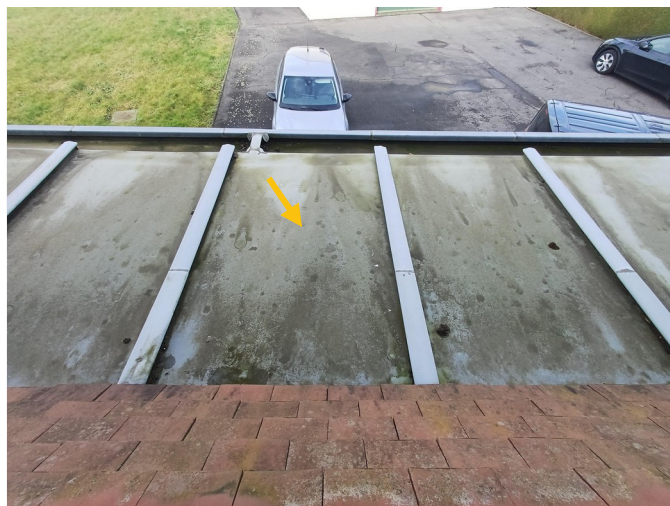
Het plat dak is afgewerkt met zink.

Ik heb echter niet kunnen vaststellen of er mogelijk asbestverdachte of asbesthoudende materialen onder deze toepassing aanwezig zijn. Bij renovatie of sloop is het aangeraden om een destructief onderzoek te laten uitvoeren van deze toepassing.
