Asbestinventarisatetest

Sint-Crispijnstraat 20, 8870 Izegem

Attestnummer : 20250728-000083.000

Niet-asbestveilig

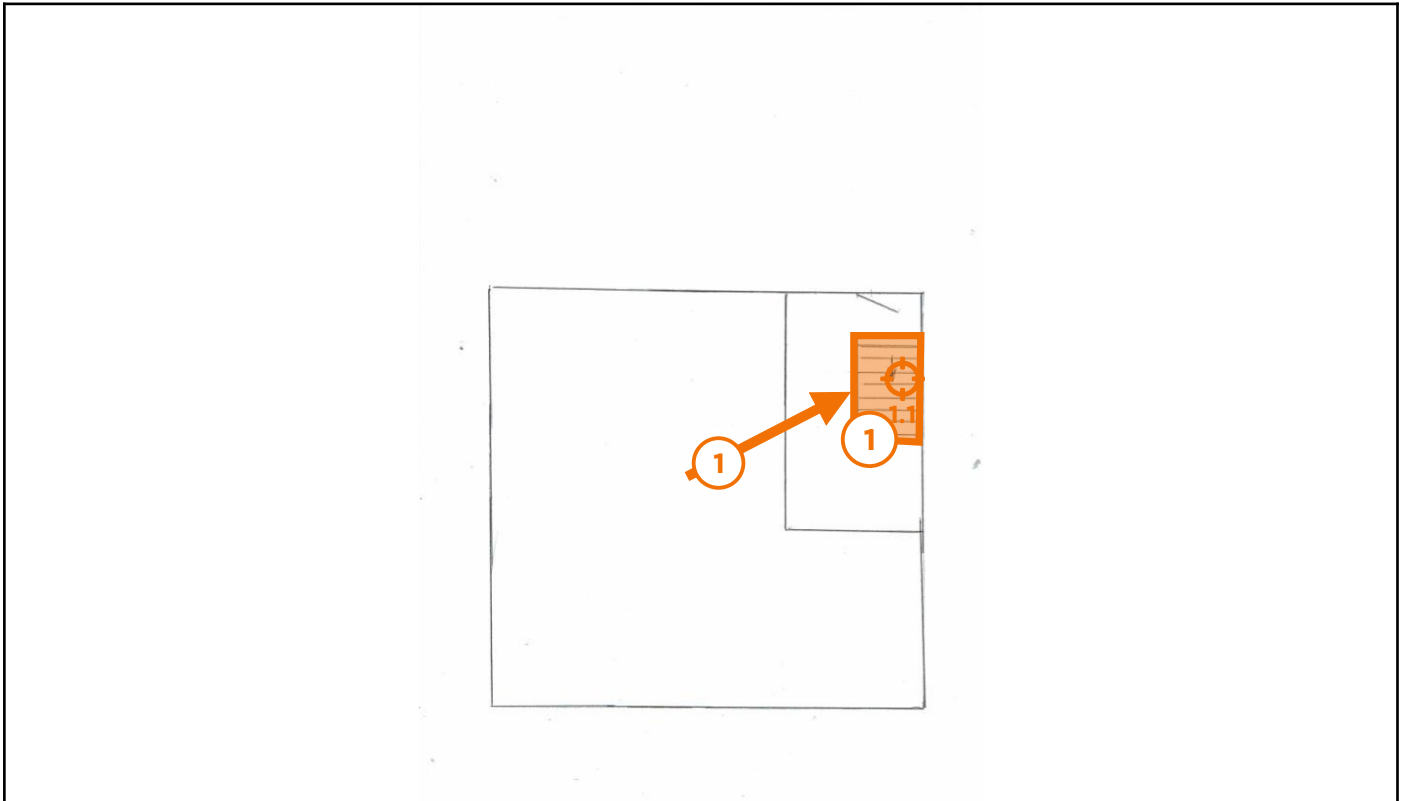
Plan 1.3: verdiep -1 vinyl keldertrap

Beschrijving	Type	Actie
1. Vinylvloer keldertrap	Asbestmateriaal	Verwijderen
1.1 Code: 03	Puntmonster	-

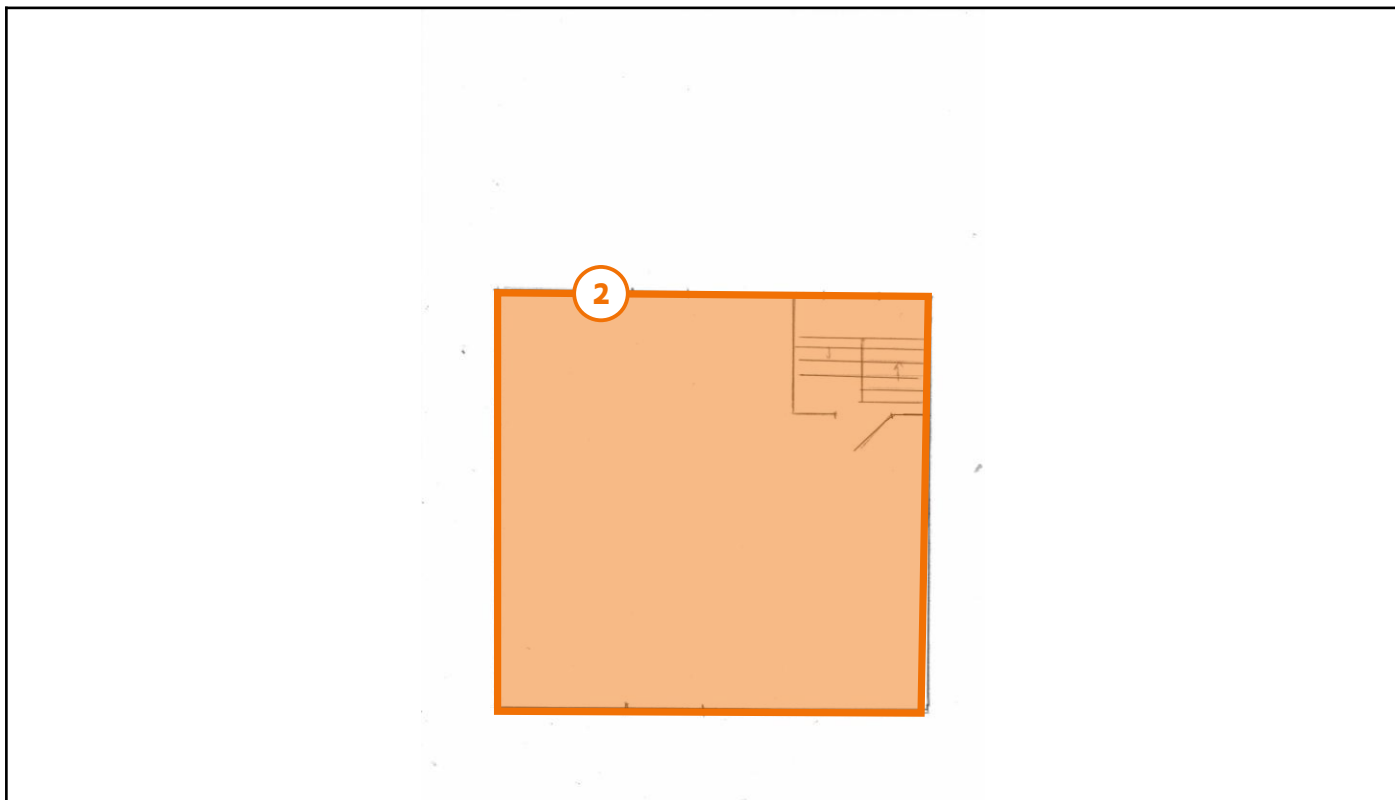
Plan 1.19: verdiep 2 onderdakplaten

Beschrijving	Type	Actie
2. Onderdak type menuiserie	Asbestmateriaal	Maatregelen nemen

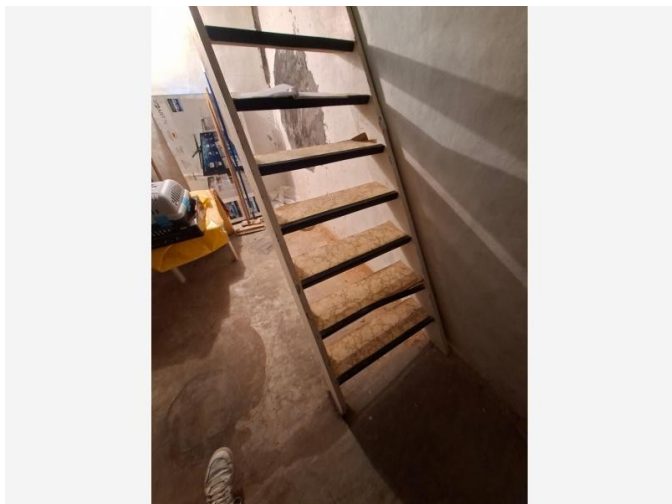
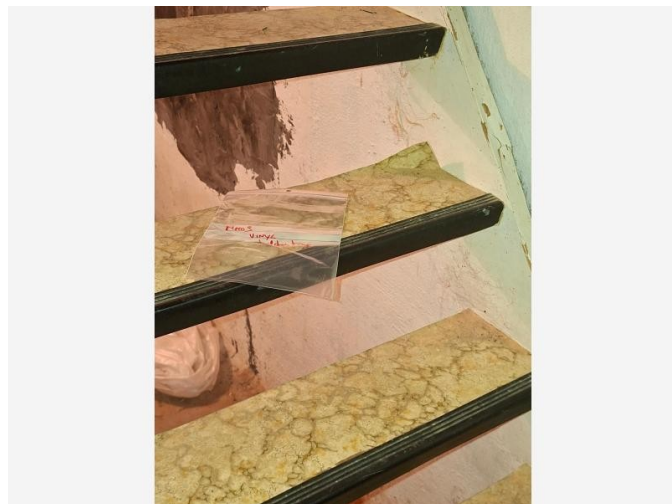
Het asbestmateriaal valt onder de mijlpaal van 2034.

Eindbeoordeling materiaalrisico	Verhoogd materiaalrisico en/of verhoogde kans op vezelvrijgave
---------------------------------	--

Gebondenheid	Categorie 2: niet-hechtgebonden met matrix
Asbestsoort (vezeltype)	Alleen chrysotiel
Asbestconcentratie	Hoog ($\geq 50\%$)
Afschermingsgraad van het gehele materiaal	Geheel of deels (ook) vrij aan de binnenlucht
Toestand van het materiaal	Licht beschadigd, licht verweerd. Intact calciumsilicaatmateriaal of categorie III 'gebondenheid'

#	Type	Referentie	Resultaat
1.1	Puntmonster	03	Chrysotiel

Beschrijving	Vinylvloer keldertrap
Omgeving	Binnen
Primaire drager	trap
Asbestmateriaal	Prefab - afwerking - Vloerzeil
Bindmiddel van asbestmateriaal	Karton - papier - viltachtig
Gebondenheid op basis van bindmiddel	Niet-hechtgebonden
Hoeveelheid (oppervlakte - aantal)	<ul style="list-style-type: none">• 1,20 m² - 1 stuk
Totale oppervlakte	1,20 m ²
Eenvoudig bereikbaar	Ja
Bevestigingswijze	<ul style="list-style-type: none">• Los (al dan niet bedekt)
Identificatiemethode	Vaststelling met monstername
Destructieve handeling voor identificatie	Nee
Opmerking	Deze oppervlakte is niet gemeten geweest meer een schatting bij benadering voor alle aanwezige vinylvloeren, deze hoeveelheid mag niet gebruikt worden als maatstaf van heffing.

Verwijderen

- Verwijder dit asbestmateriaal zo snel mogelijk. Volg de toestand goed op.
- Voer bijkomende staalname(s) uit.

- Hermetische zone (erkend asbestverwijderaar)
Vinyl die gelijmd is moet normaal uitsluitend worden verwijderd door een erkende verwijderaar. Het verwijderen van deze vinyl is zeer specifiek en vereist de nodige ervaring en diploma's om dit op een veilige manier uit te voeren.

De vinyl hier is niet-hechtgebonden maar ligt in zijn geheel los op treden van de kelder, deze dienen voorzichtig te worden verwijderd zonder breken of slijpen zodat er geen vezelvrijgave is.

Fixeer het materiaal. De vinyl in hun geheel verwijderen. Niet gooien, niet breken. Reinig nadien de vloer met vochtige doeken (+ stofzuiger met absoluut filter kan niet gehoord worden door particulier).

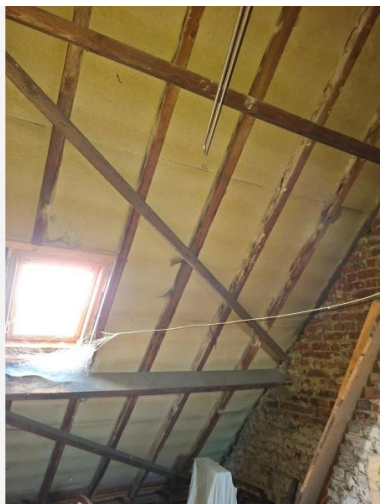
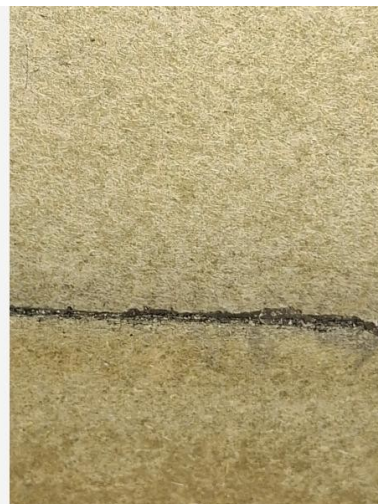
Het asbestmateriaal valt onder de mijlpaal van 2040.

Eindbeoordeling materiaalrisico	Verhoogd materiaalrisico en/of verhoogde kans op vezelvrijgave
---------------------------------	--

Gebondenheid	Categorie 1: hechtgebonden in oorsprong
Asbestsoort (vezeltype)	Crocidoliet aanwezig
Asbestconcentratie	Laag (< 50%)
Afschermingsgraad van het gehele materiaal	Geheel of deels (ook) vrij aan de binnenlucht
Toestand van het materiaal	Licht beschadigd, licht verweerd. Intact calciumsilicaatmateriaal of categorie III 'gebondenheid'

Beschrijving	Onderdak type menuiserite
Omgeving	Grenst aan binnen- en buitenlucht
Primaire drager	Schuin dak
Asbestmateriaal	Plaat, paneel, tablet - Type Menuiserite
Bindmiddel van asbestmateriaal	Cement
Gebondenheid op basis van bindmiddel	Hecht
Hoeveelheid (oppervlakte - dikte - aantal)	<ul style="list-style-type: none">• 68,40 m² - 0,35 cm - 1 stuk
Totaal volume	0,239 m ³
Eenvoudig bereikbaar	Nee <ul style="list-style-type: none">• Het asbestmateriaal is bedekt (uitgezonderd laag verf, coating, behang, kunststof, textiel) en het wegnemen van het bedekkende materiaal kan niet zonder het bedekkende materiaal te beschadigen.
Bevestigingswijze	<ul style="list-style-type: none">• Genageld, geniet
Identificatiemethode	Vaststelling zonder monstername
Destructieve handeling voor identificatie	Nee
Opmerking	Deze oppervlakte, volumes en gewichten zijn niet gemeten, maar geschat op basis van een benadering van de aanwezige onderdakplaten (de opgegeven hoeveelheden mogen niet gebruikt worden als maatstaf voor heffingen)

Maatregelen nemen

- Zorg voor een veilig beheer. Vermijd het beschadigen van het asbestmateriaal. Controleer de toestand jaarlijks op wijzigingen.
- Zorg voor een veilig beheer en verwijder dit asbestmateriaal wanneer het bij werken eenvoudig bereikbaar wordt. Controleer de toestand jaarlijks op wijzigingen.
- Voer bijkomende staalname(s) uit.

- Eenvoudige handelingen: mag via doe-het-zelf of door werknemer(s) met opleidingsattest eenvoudige handelingen
Menuiserieplaten zijn hechtgebonden, deze dienen voorzichtig te worden verwijderd zonder breken of slijpen zodat er geen vezelvrijgave is. Indien doe het zelf:

Verwijder de dakpannen, fixeer het plaatmateriaal. De asbesthoudende platen in hun geheel verwijderen. Niet gooien, niet breken. Reinig nadien de draagstructuur met vochtige doeken (+ stofzuiger met absoluut filter kan niet gehoord worden door particulier).

Dus: Gezien de totale oppervlakte van de onderdakplaten is het aan te raden deze te laten verwijderen door dakdekker of aannemer met opleidingsattest eenvoudige handelingen.

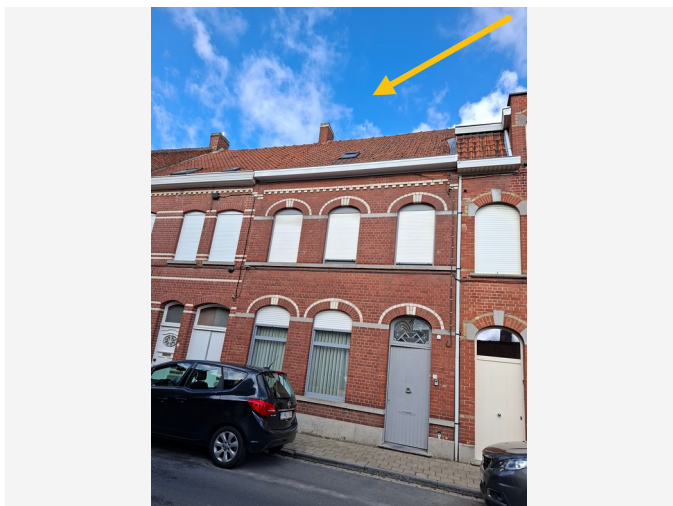
Situeringfoto

Tijdelijke beperking

Reden: Het te onderzoeken materiaal situeert zich hoger dan 3,50 m te rekenen vanaf een veilige ondergrond

Uitleg van de asbestdeskundige: Het rookgaskanaal is niet beoordeeld. Aan de binnenzijde is de kachel aangesloten. Aan de buitenzijde is het hoger dan 3,5 meter om de schoorsteen te inspecteren. Het is niet zichtbaar of er een asbestverdacht rookgaskanaal aanwezig is in de schoorsteen. Conform ons inspectieprotocol mogen wij een beperking inroepen voor hoogtes hoger dan 3,5 m. Indien men dit wil laten onderzoeken, dient er een nieuwe afspraak gemaakt te worden en moet er een hoogtewerker voorzien worden, evenals iemand die bevoegd is om deze te bedienen en eventueel een techniek die de al dan niet aanwezige schouwhoed kan afnemen en weer terugplaatsen.

(Asbest)materiaal	Rookgaskanaal
Karakterisatie	Asbest (verdacht)
Primaire drager	HVAC infrastructuur en uitrusting

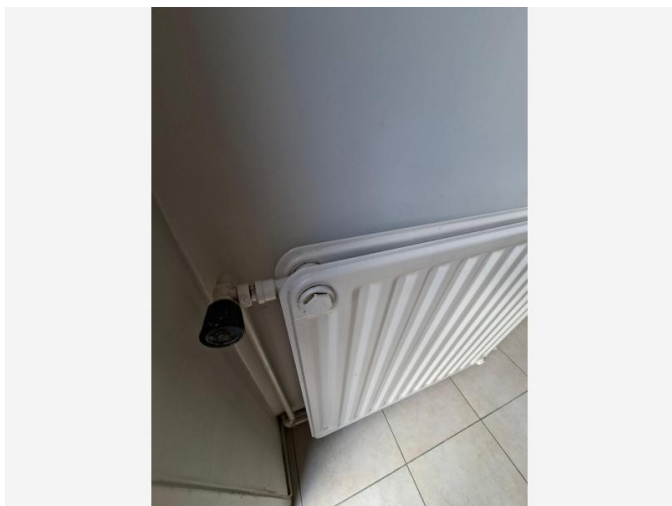
Vrije foto

Tijdens onze inspectie trokken de gietijzeren radiatoren onze aandacht. Deze radiatoren bevatten vaak pakkingen die mogelijk asbestverdacht of asbesthoudend zijn. Omdat wij geen destructieve methoden mogen toepassen, hebben we visueel aan de buitenzijde geen pakkingen kunnen vaststellen. Bij renovatie of sloop is een destructief onderzoek naar deze radiatoren echter noodzakelijk, aangezien de kans groot is dat ze asbesthoudende pakkingen bevatten. De kans is groot dat de zwarte radiatorknoppen eveneens asbesthoudend zijn.

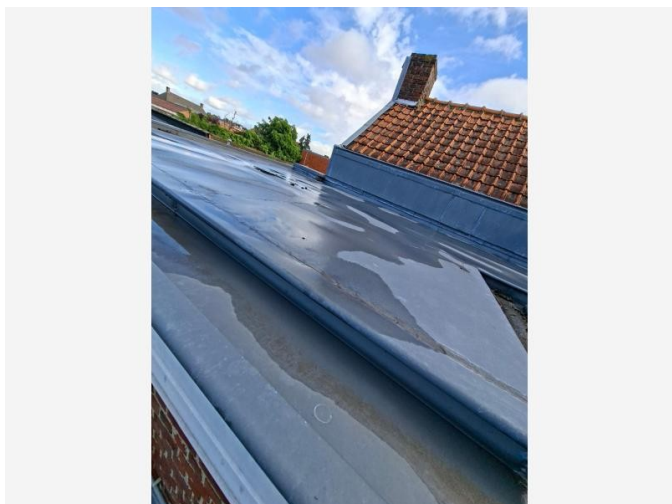
Vrije foto

Het plat dak is afgewerkt met zink, een materiaal dat niet asbestverdacht is. Er is echter geen zicht op eventuele oudere dakbedekkingen die zich daaronder kunnen bevinden. Het detecteren hiervan valt onder destructief onderzoek, wat niet vereist is voor het opstellen van een attest.

Wees wel attent: indien werkzaamheden aan de onderste lagen of renovaties aan het dak worden uitgevoerd, bestaat de mogelijkheid dat er nog asbestverdachte onderlagen aanwezig zijn, zeker als de constructie werd opgetrokken voor 2001. Bij renovaties is het altijd aan te raden om een asbestdeskundige in te schakelen voor een destructief onderzoek van de betreffende ruimte of ruimtes.

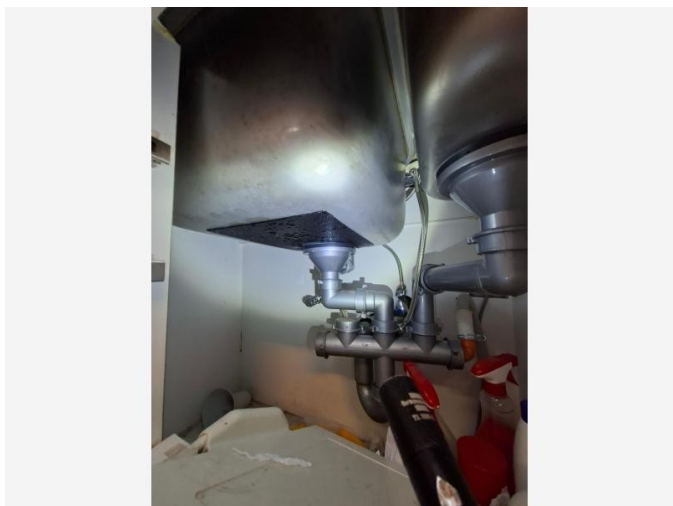
Vrije foto

De anti-dreun onder de wasbak in de keuken is niet asbest verdacht. Zie factuur in bijlage documenten.

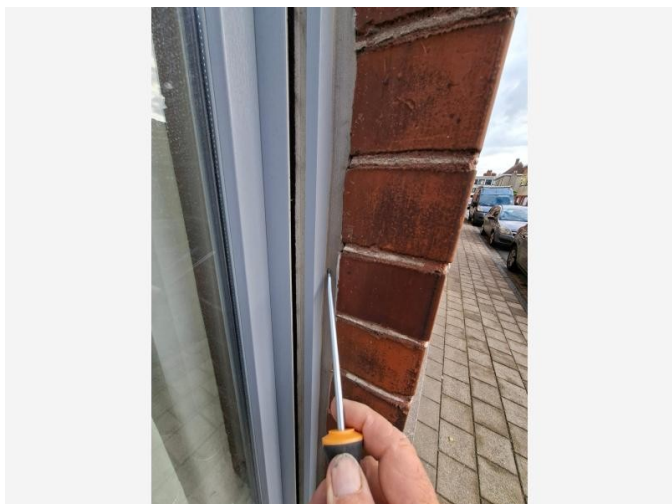
Vrije foto

De mastiek rond de ramen en deuren is van silicone dus niet asbest verdacht.

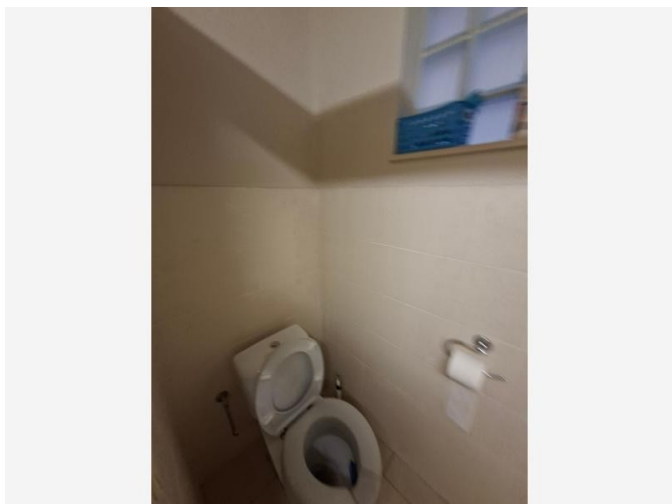
Vrije foto

De lijmlaag van de faience tegel kan zonder deze te breken (destructief onderzoek) niet visueel worden vastgesteld en dus ook niet bemonsterd worden.

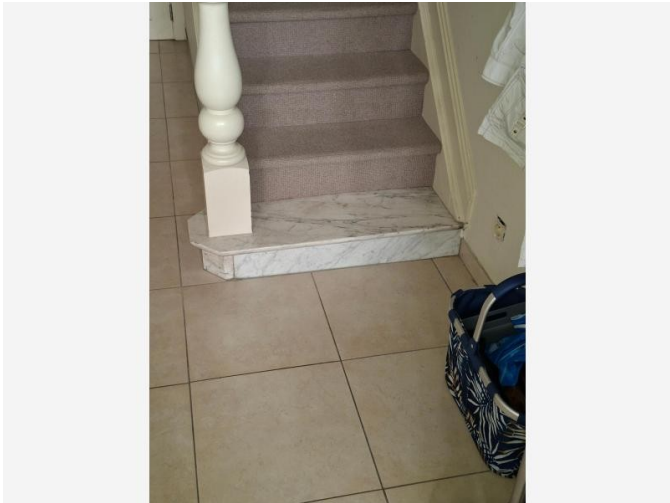
Vrije foto

De venstertabletten in de woning, de tabletten in de living en keuken en aan de trap zijn van natuursteen, deze zijn niet asbestverdacht.

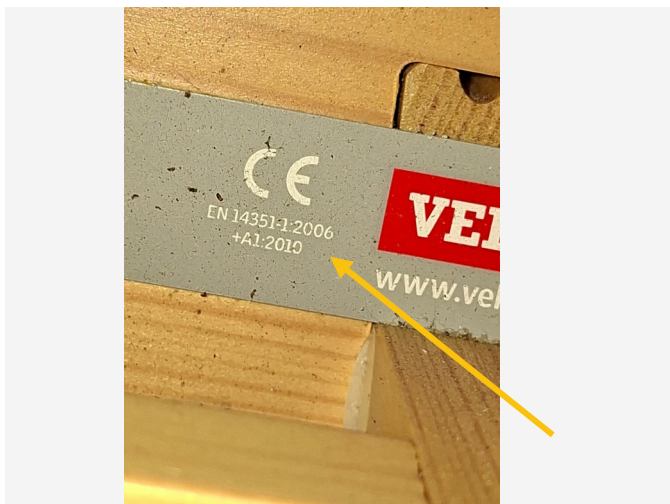
Vrije foto

Volgens de info, zie foto, zijn de veluxen na 2001 geproduceerd dus zijn ze niet asbest verdacht.

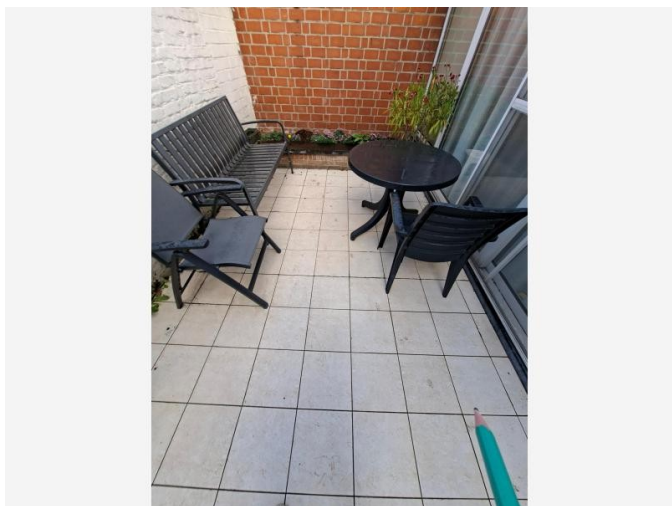
Vrije foto

Het terras bevat geen asbesthoudende materialen dus ze zijn niet asbest verdacht.

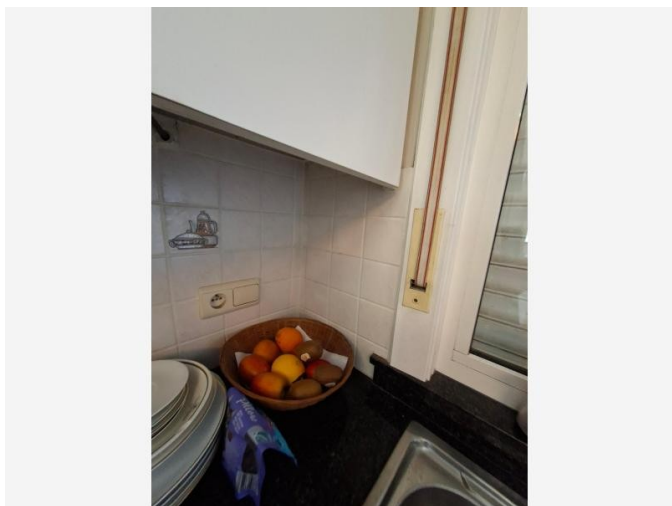
Vrije foto

De lijmlaag van de faience tegel in de keuken en de douche is niet asbest verdacht. Zie factuur in bijlage documenten.

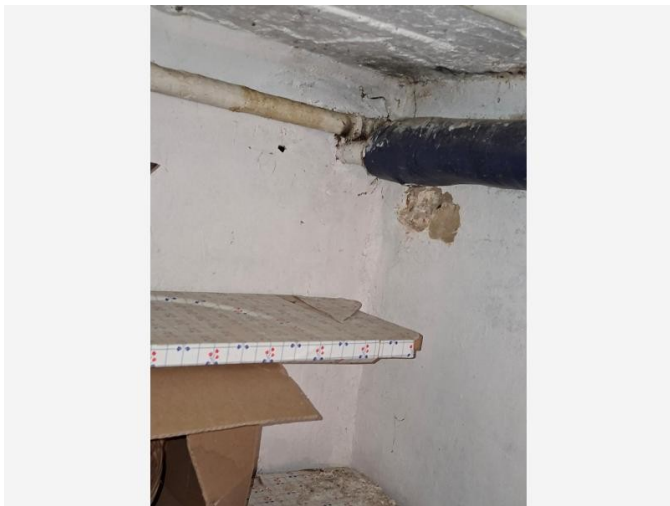
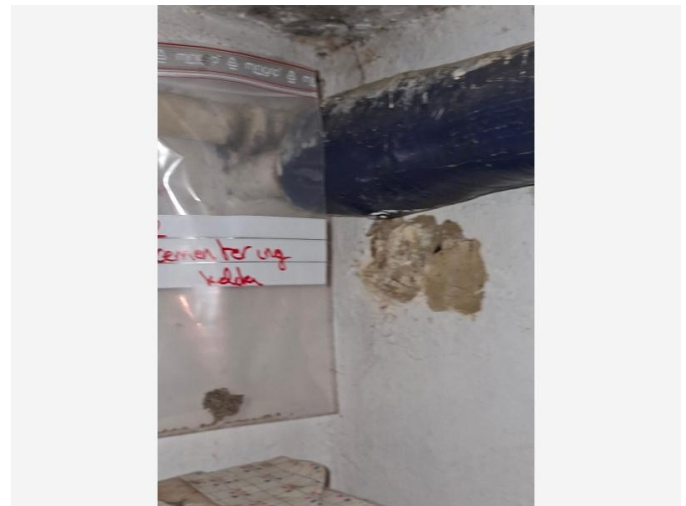
Fiche 13: cementering kelder

Geen asbest

#	Type	Referentie	Resultaat
13.1	Mengmonster	02	Geen asbest

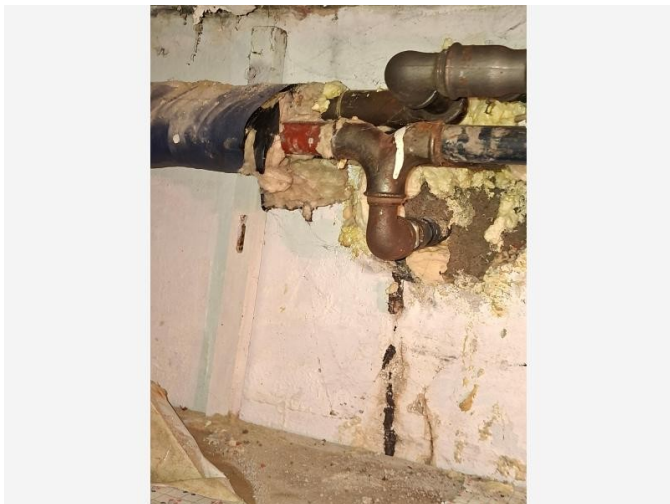
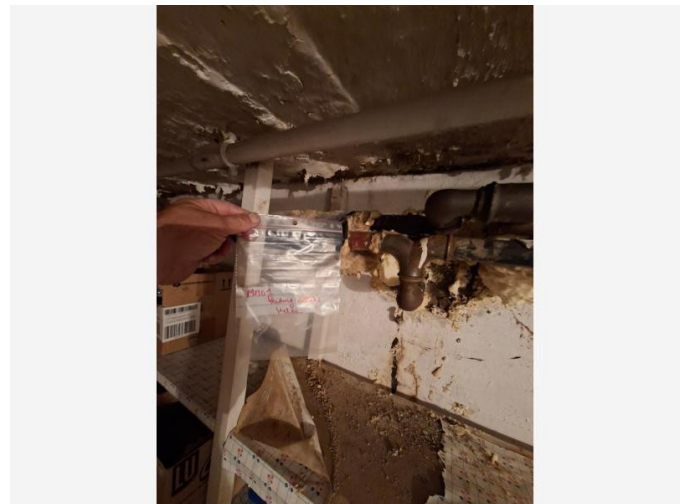
Geen asbest

#	Type	Referentie	Resultaat
14.1	Puntmonster	01	Geen asbest

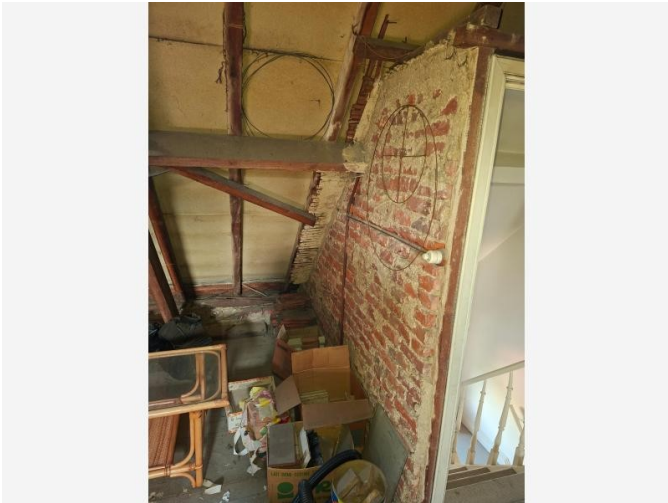
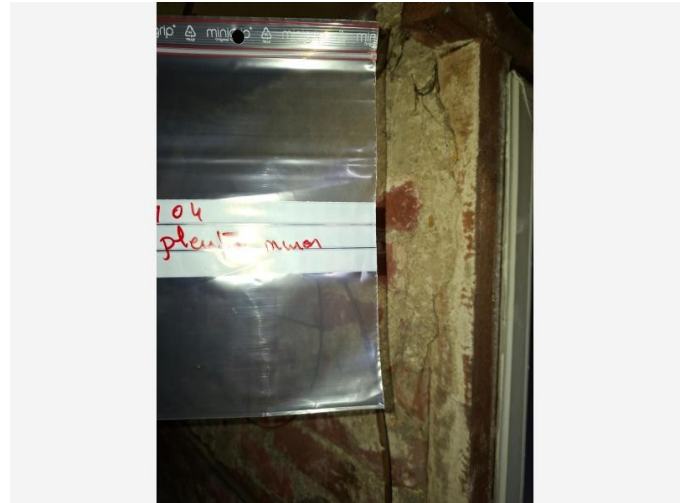
Geen asbest

#	Type	Referentie	Resultaat
15.1	Mengmonster	04	Geen asbest

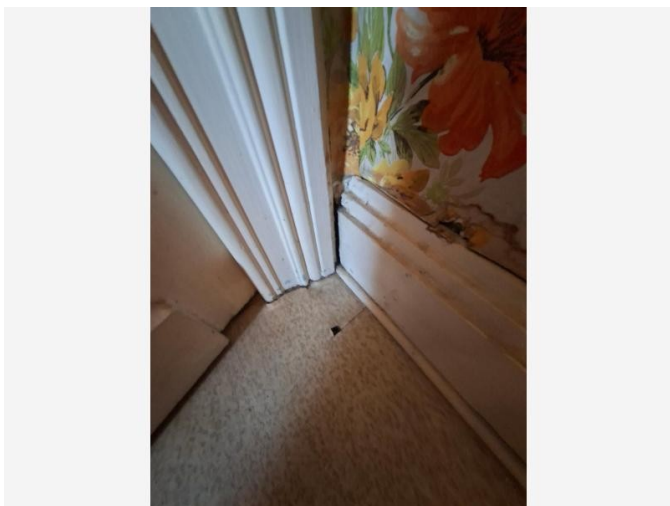
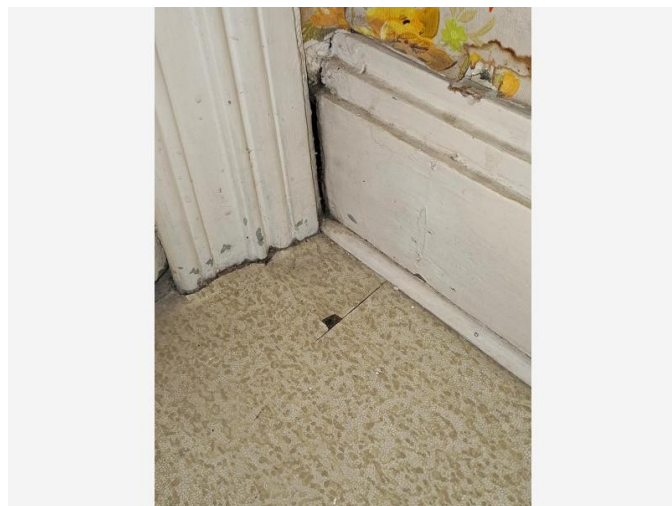
Geen asbest

#	Type	Referentie	Resultaat
16.1	Mengmonster	06	Geen asbest

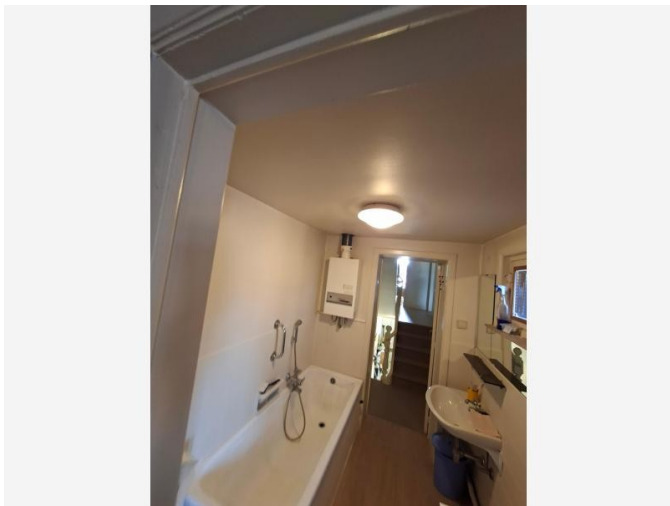
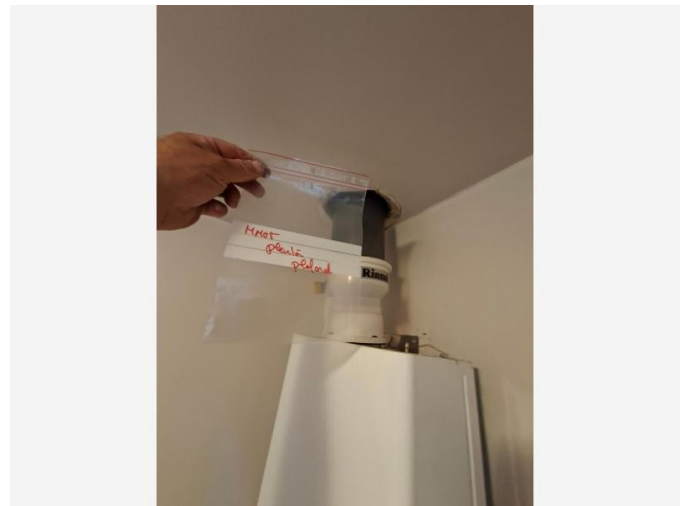
Geen asbest

#	Type	Referentie	Resultaat
17.1	Mengmonster	05	Geen asbest
