Asbestinventarisatetest

Groene-Herderstraat 50, 8800 Roeselare

Attestnummer : 20240812-000158.000

Niet-asbestveilig

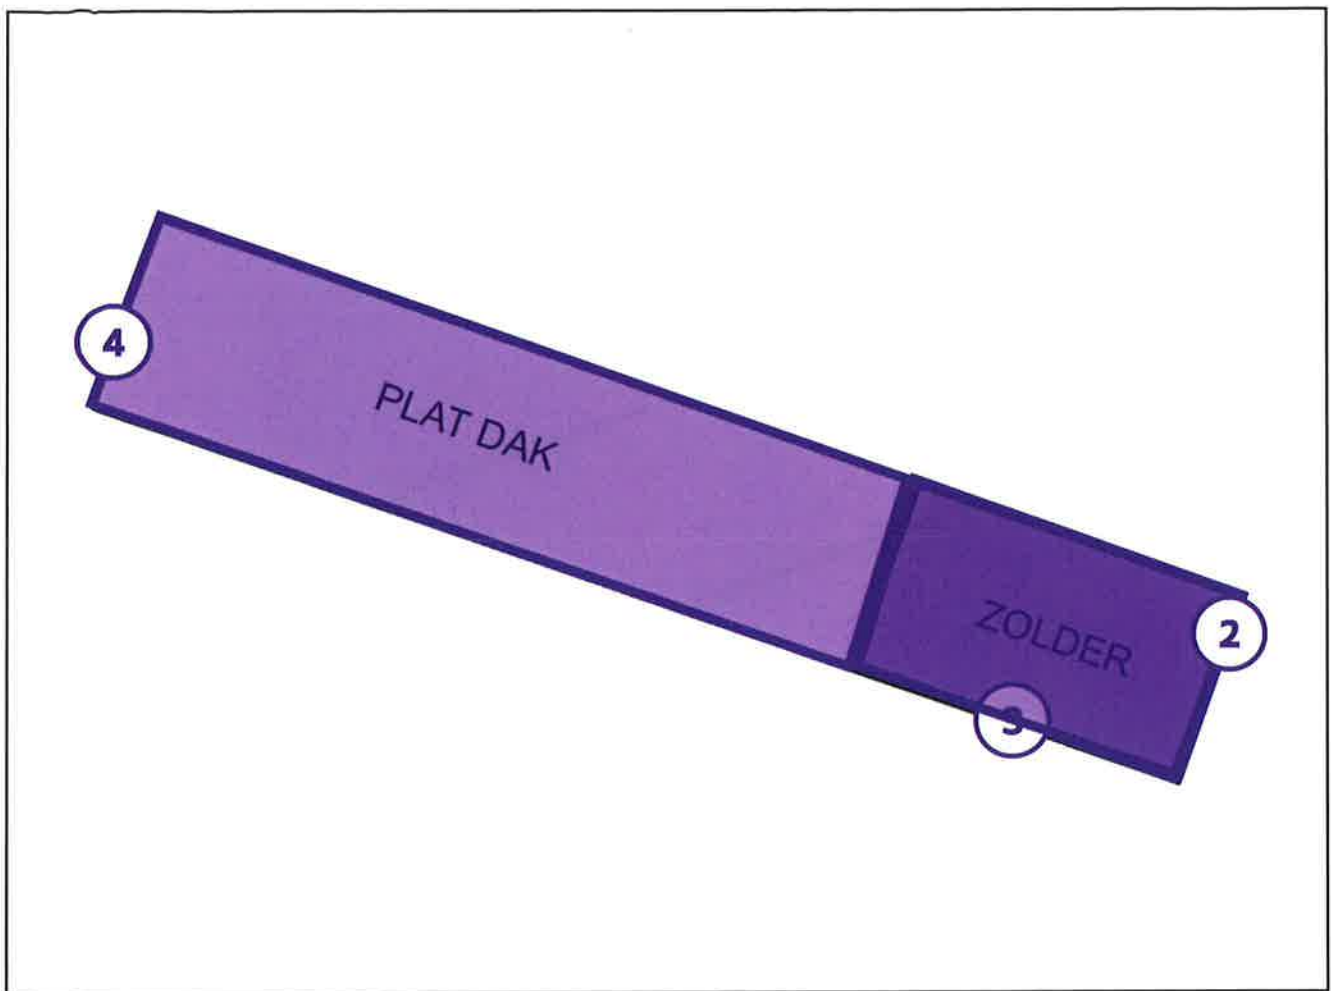
Plan 1.3: Zolder

Beschrijving	Type	Actie
2. Onderdak	Beperking	-
3. Plafond	Advies	-
4. Plat dak	Advies	-

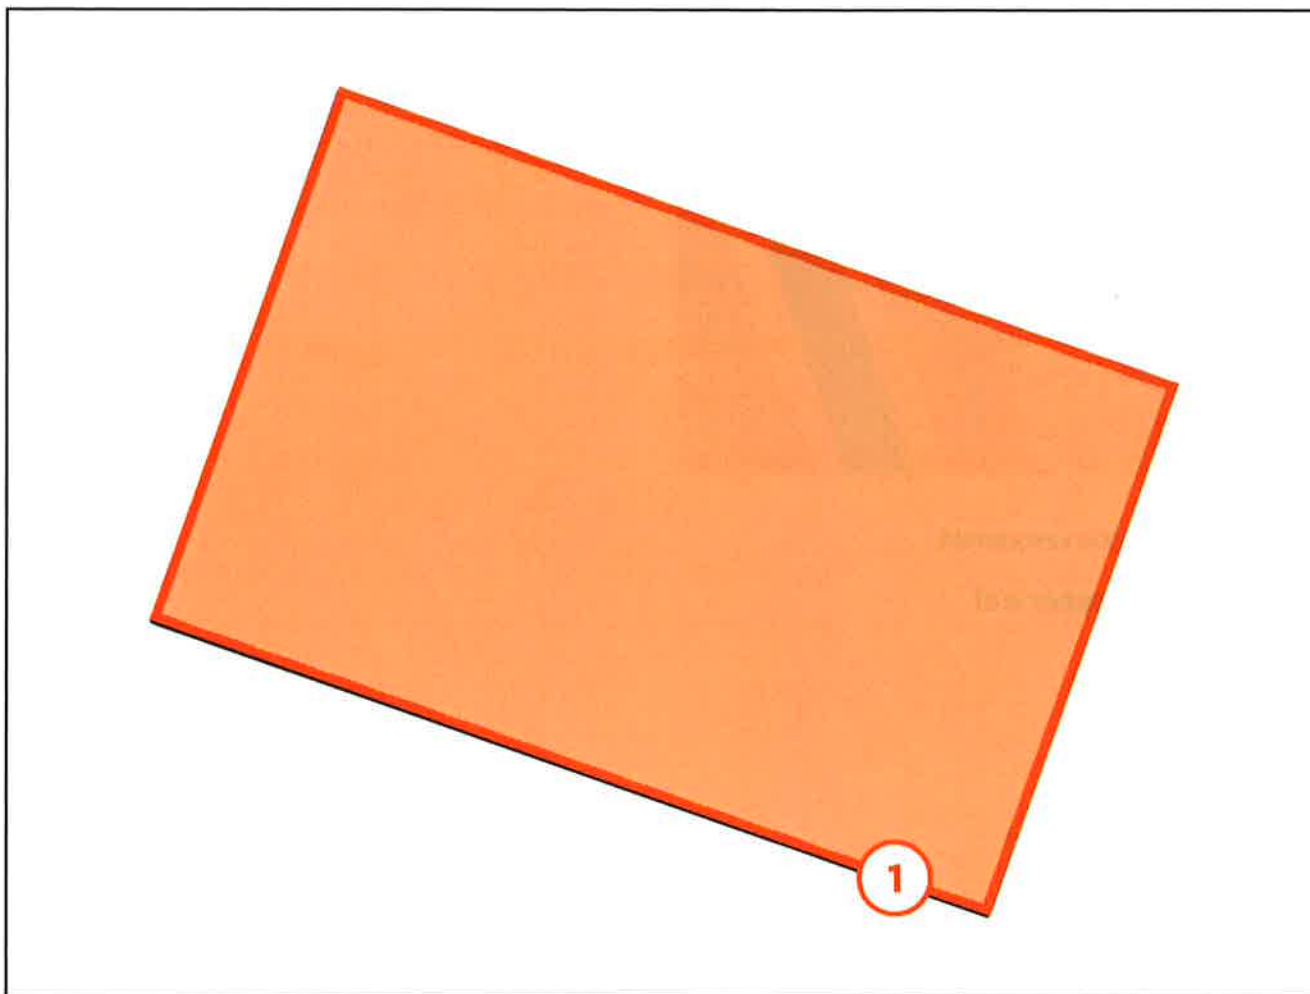
Plan 2.1: Garage plan

1. Golfplaten

Asbestmateriaal

Verwijderen

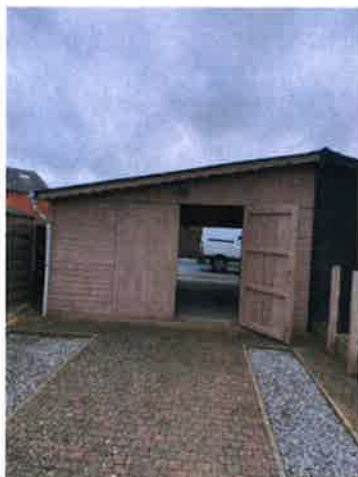
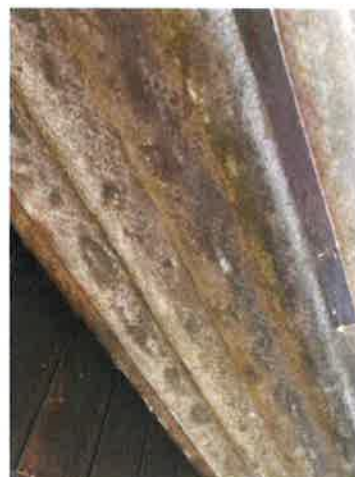
Fiche 1: Golfplaten

Het asbestmateriaal valt onder de mijlpaal van 2034.

Eindbeoordeling materiaalrisico	Verhoogd materiaalrisico en/of verhoogde kans op vezelvrijgave
---------------------------------	----------------------------------------------------------------

Gebondenheid	Categorie 1: hechtgebonden in oorsprong
Asbestsoort (vezeltype)	Crocidoliet aanwezig
Asbestconcentratie	Laag (< 50%)
Afschermingsgraad van het gehele materiaal	Geheel of deels vrij aan de buitenlucht
Toestand van het materiaal	Matig beschadigd, matig verweerd

Beschrijving	Golfplaten
Omgeving	Buiten
Primaire drager	Schuin dak
Asbestmateriaal	Dak- en gevelbekleding - Golfplaat
Bindmiddel van asbestmateriaal	Cement
Gebondenheid op basis van bindmiddel	Hecht
Hoeveelheid (oppervlakte - aantal)	• 40,00 m ² - 1 stuk
Totale oppervlakte	40,00 m ²
Eenvoudig bereikbaar	Ja
Bevestigingswijze	• Geschroefd
Identificatiemethode	Vaststelling zonder monstername
Destructieve handeling voor identificatie	Nee
Opmerking	De golfplaten zijn visueel en volgens expertise als asbestverdacht beschouwd. De vermelde oppervlaktes, diktes en volumes betreffen een beredeneerde schatting. Er worden geen rechten verleend aan deze oppervlaktes/diktes/volumes.

Verwijderen

- Zorg voor een veilig beheer. Vermijd het beschadigen van het asbestmateriaal. Controleer de toestand jaarlijks op wijzigingen.

- Eenvoudige handelingen: mag via doe-het-zelf of door werknemer(s) met opleidingsattest eenvoudige handelingen
Dragen van de nodige beschermingsmiddelen (mondmasker FFP3, handschoenen, tyvec). Indien mogelijk de ondervloer afdekken, golfplaten voorzichtig verwijderen, extra fixeren, niet breken, niet gooien, onmiddellijk verpakken of voorzichtig in container met asbest bag plaatsen. Indien de golfplaten in slechte staat zijn en kans bestaat op breken verwijdering door opgeleid personeel, alle werknemer(s) moeten beschikken over een opleidingsattest eenvoudige handelingen 8u.

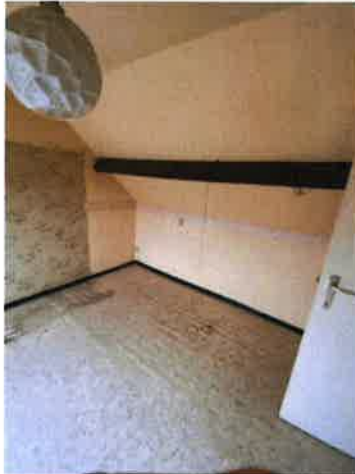
Fiche 2: Onderdak

Tijdelijke beperking

Reden: Er is geen volledige risicobeoordeling mogelijk

Uitleg van de asbestdeskundige: De aanwezigheid van een onderdak kon niet worden vastgesteld. Het dak is geïsoleerd aan de binnenzijde, het dakraam kan niet meer openen. Het dak bevindt zich op een hoogte van meer dan 3,50 meter.

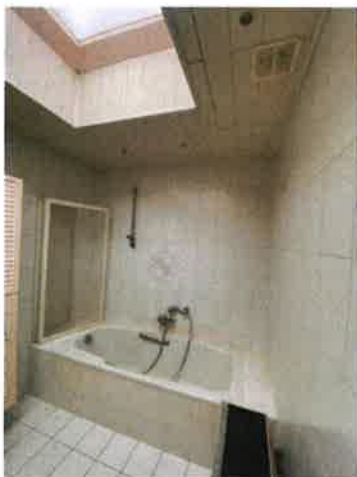
Fiche 3: Plafond

Het plafond is afgewerkt met plaatmateriaal. Het is niet duidelijk of er pleisterwerk aanwezig is achter deze valse plafonds, het is aangewezen om bijkomend onderzoek uit te voeren bij werken.

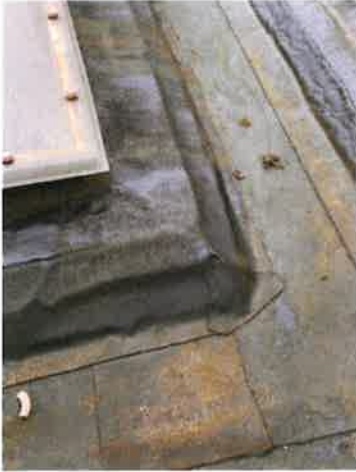
Fiche 4: Plat dak

Het plat dak werd gecontroleerd en de roofing werd als niet verdacht beschouwd: glasvezel polyester roofing (streepmotief).

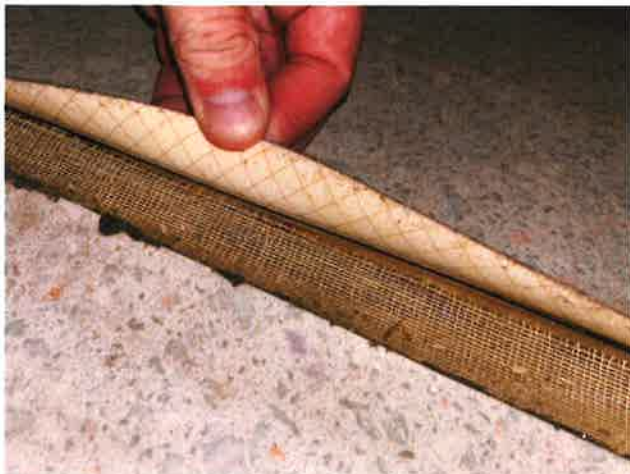
Fiche 5: Vinyl

Volgens expertise kunnen we deze vinyl als niet-asbest verdacht beschouwen (soepel en flexibel van structuur).

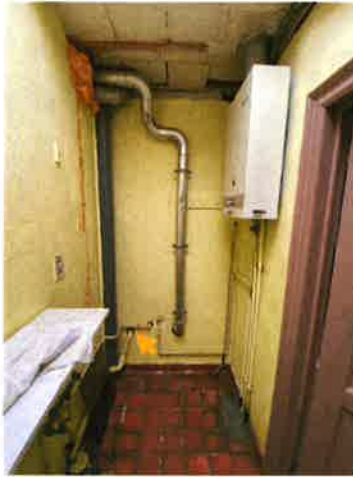
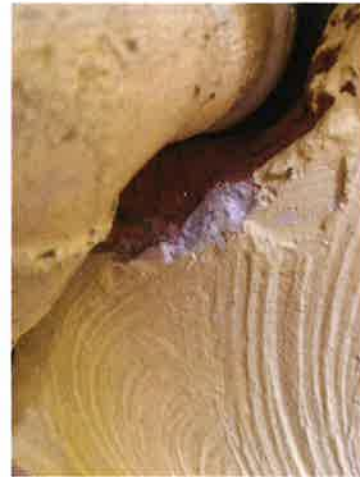
Fiche 6: Pleisterwerk muren

Geen asbest

#	Type	Referentie	Resultaat
6.1	Mengmonster	001	Geen asbest
