Asbestinventarisatetest

Ooststraat 10/38, 8800 Roeselare

Attestnummer : 20251128-000275.000

Uitgegeven op : 28.11.2025

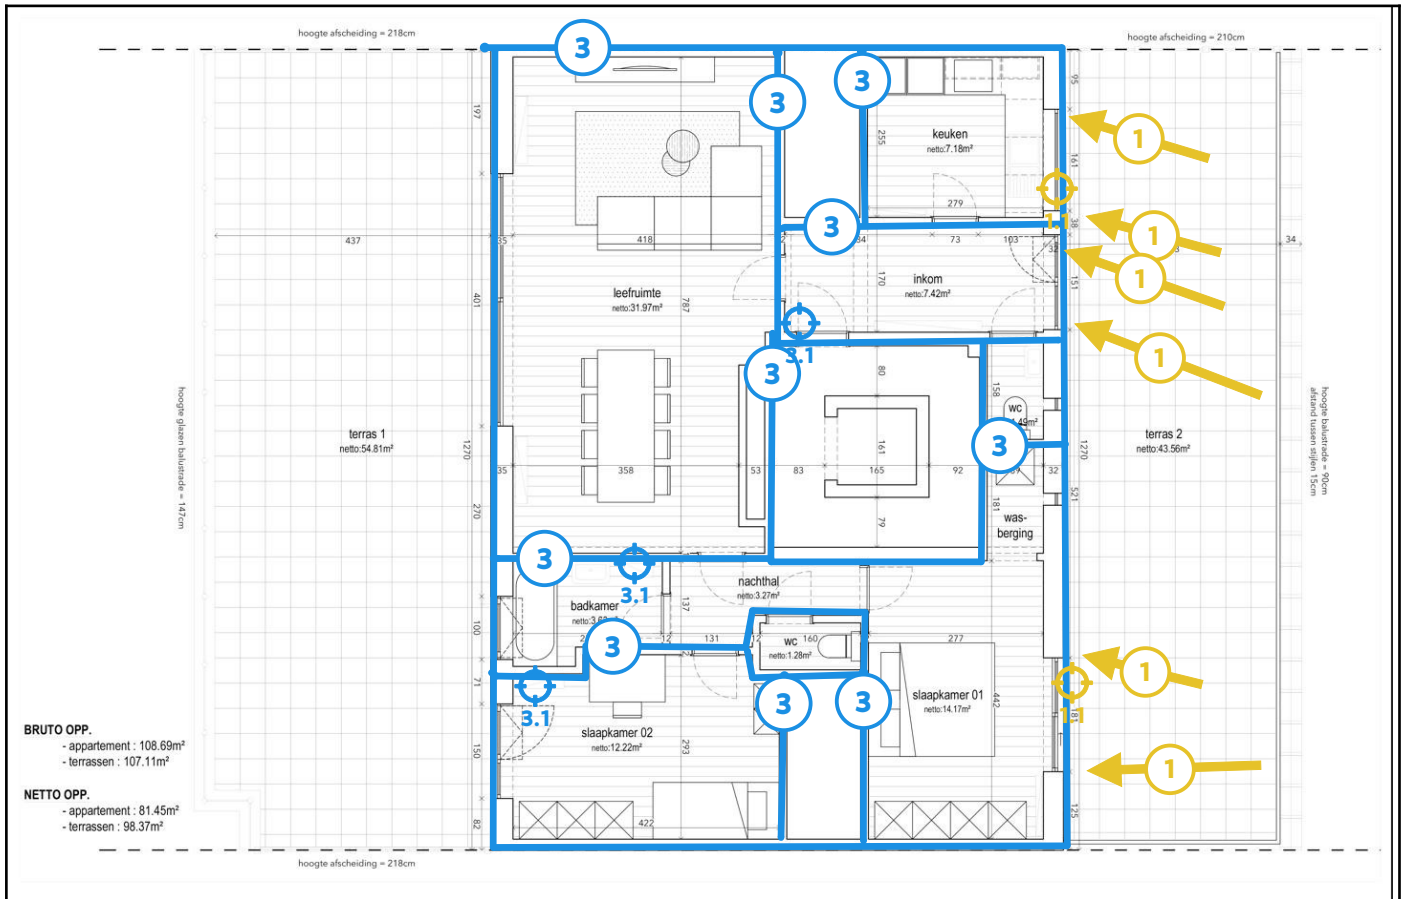
Plan 1.1: App

Beschrijving	Type	Actie
1. Mastiek Ramen AG	Asbestmateriaal	Zorgvuldig beheren
1.1 Code: 10985 - 5	Mengmonster	-
3. Pleisterwerk Muren	Geen asbest	-
3.1 Code: 10985 - 1	Mengmonster	-

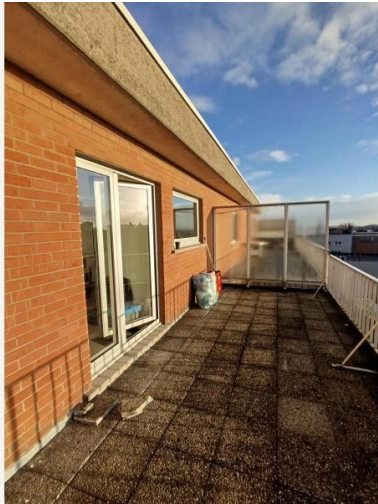
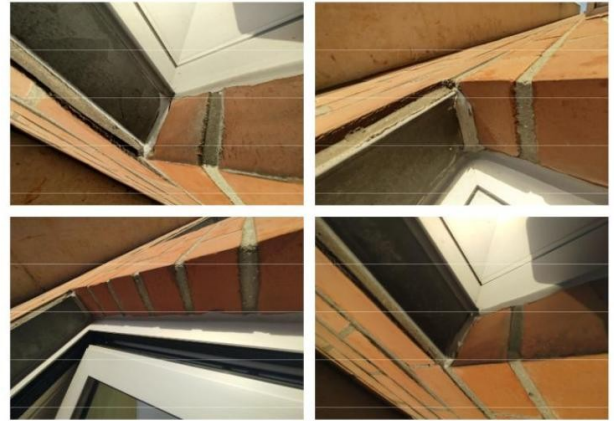
Het asbestmateriaal valt onder de mijlpaal van 2040.

Eindbeoordeling materiaalrisico	Laag materiaalrisico en/of verlaagde kans op vezelvrijgave
---------------------------------	--

Gebondenheid	Categorie 1: hechtgebonden in oorsprong
Asbestsoort (vezeltype)	Alleen chrysotiel
Asbestconcentratie	Laag (< 50%)
Afschermingsgraad van het gehele materiaal	Geheel of deels vrij aan de buitenlucht
Toestand van het materiaal	Licht beschadigd, licht verweerd. Intact calciumsilicaatmateriaal of categorie III 'gebondenheid'

#	Type	Referentie	Resultaat
1.1	Mengmonster	10985 - 5	Chrysotiel

Beschrijving	Mastiek Ramen AG
Omgeving	Buiten
Primaire drager	Wandopening verticaal (raam, deur, ...)
Asbestmateriaal	In-situ afwerkingslagen - Pasta, stopverf, voegsel, stopsel, vulsel, mastiek, katten, ...
Bindmiddel van asbestmateriaal	Kitten, mastiek, pasta
Gebondenheid op basis van bindmiddel	Hecht
Hoeveelheid (gewicht - aantal)	<ul style="list-style-type: none">• 0,50 kg - 1 stuk
Totaal gewicht	0,50 kg
Eenvoudig bereikbaar	Ja
Bevestigingswijze	<ul style="list-style-type: none">• Verlijmd, ingegoten, versmeerd
Identificatiemethode	Een monstername door de asbestdeskundige met laboanalyse door een asbestlabo.
Destructieve handeling voor identificatie	Nee
Opmerking	Deze hoeveelheid is een inschatting.

- Zorg voor een veilig beheer. Vermijd het beschadigen van het asbestmateriaal. Controleer de toestand jaarlijks op wijzigingen.

- Eenvoudige handelingen: enkel door erkend asbestverwijderaar
De mastiek kan niet verwijderd worden zonder te breken. Bijgevolg moet deze toepassing verwijderd worden door een erkend verwijderaar. Gegeven de ouderdom / aard / en verwerking van deze materialen, worden bijkomende maatregelen noodzakelijk geacht om deze op een veilige manier te verwijderen en te kunnen garanderen dat de materialen in de omgeving niet gecontamineerd worden met asbestvezels. Zorg ervoor dat het materiaal goed gefixeerd is en draag de juiste beschermende kledij: • FFP3 wegwerpmasker of halfgelaatsmasker met P3-filter • Tyvek CAT III, type 5/6 • Wegwerphandschoenen. Voer het verwijderde materiaal af in een asbesthoudende zak of container en breng het naar een erkende verwerker. Voor meer informatie over het veilig verwijderen van asbesthoudende toepassingen, verwijzen wij u door naar de website van OVAM. <https://ovam.vlaanderen.be/omgaan-met-asbest>.

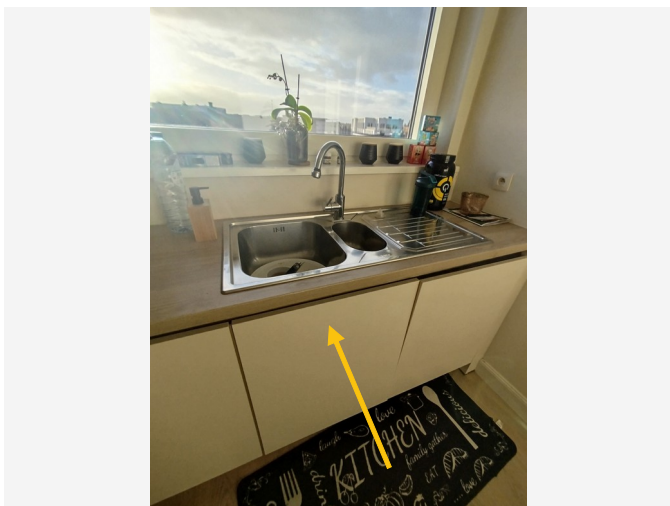
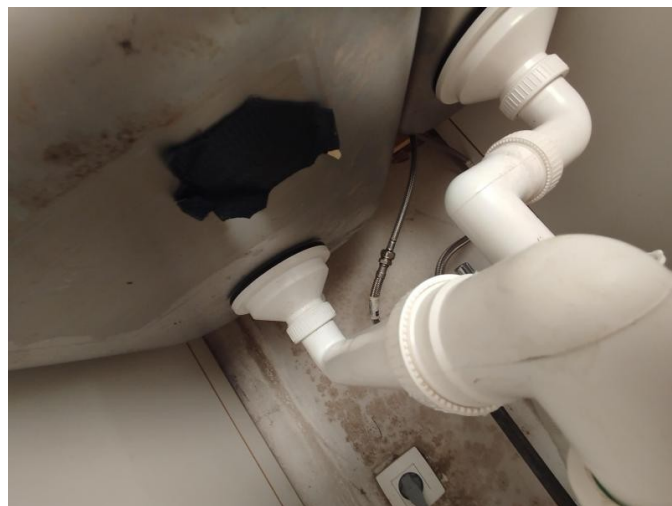
Fiche 2: Anti - Dreunlaag

Geen asbest

#	Type	Referentie	Resultaat
2.1	Mengmonster	10985 - 4	Geen asbest

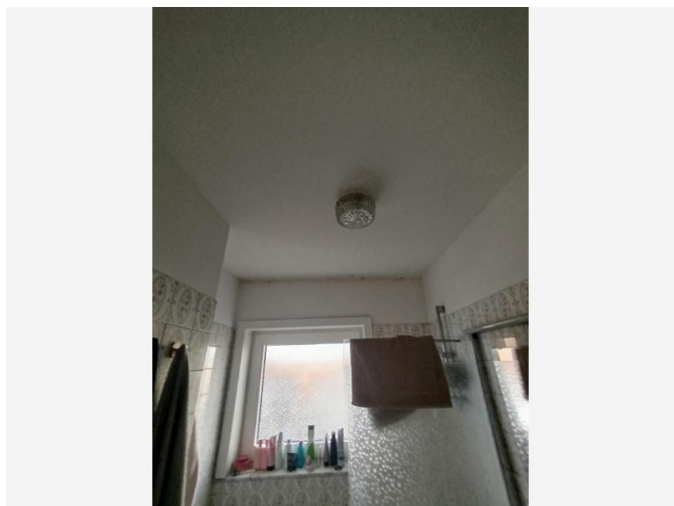
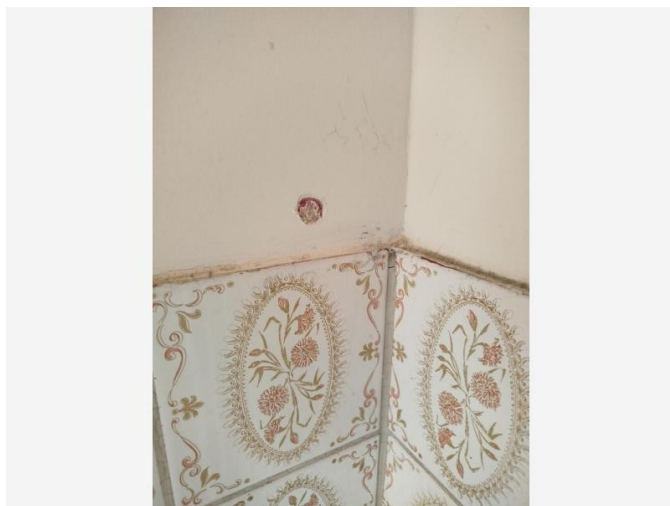
Fiche 3: Pleisterwerk Muren

Geen asbest

#	Type	Referentie	Resultaat
3.1	Mengmonster	10985 - 1	Geen asbest

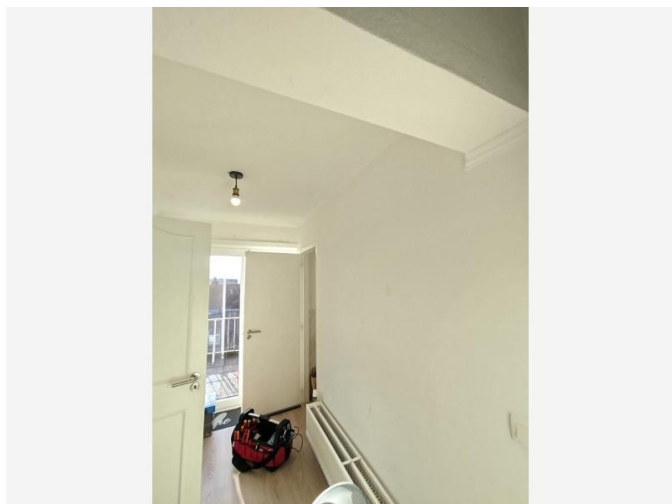
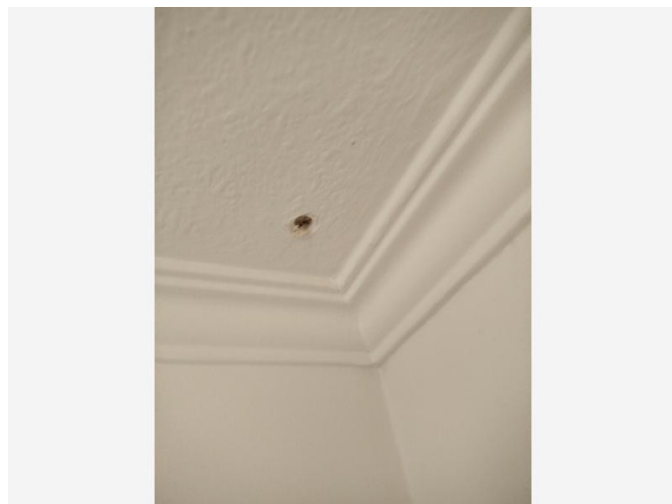
Fiche 4: Pleisterwerk Plafond

Geen asbest

#	Type	Referentie	Resultaat
4.1	Mengmonster	10985 - 2	Geen asbest

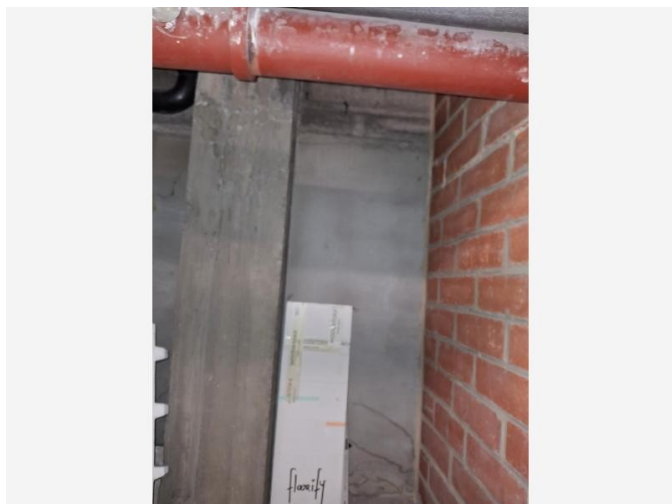
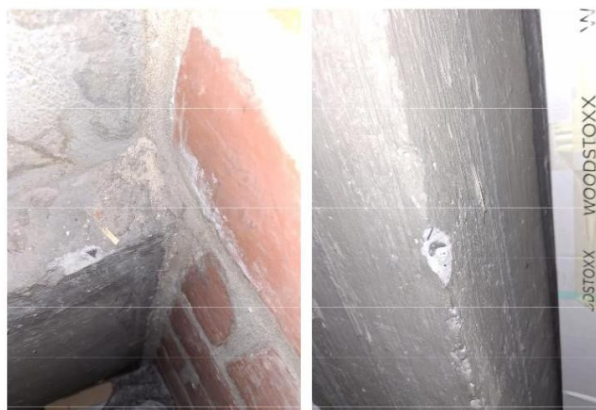
Fiche 5: Cementering Kelder 3

Geen asbest

#	Type	Referentie	Resultaat
5.1	Mengmonster	10985 - 6	Geen asbest

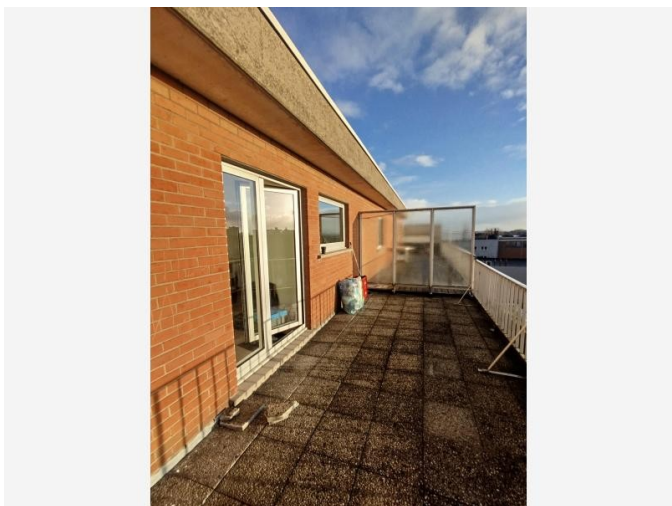
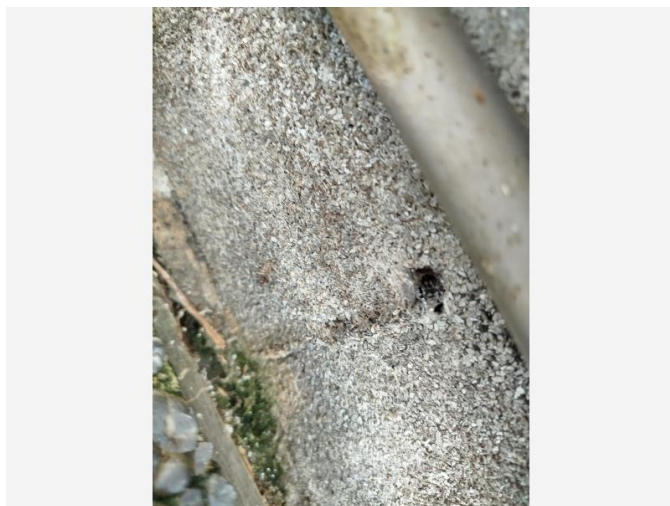
Fiche 6: Roofing Terras

Geen asbest

#	Type	Referentie	Resultaat
6.1	Mengmonster	10985 - 3	Geen asbest
