Asbestinventarisatetest

Hendrik Consciencestraat 21/2, 8800 Roeselare

Attestnummer : 20250814-000209.000

Zone 1: appartement bus 2

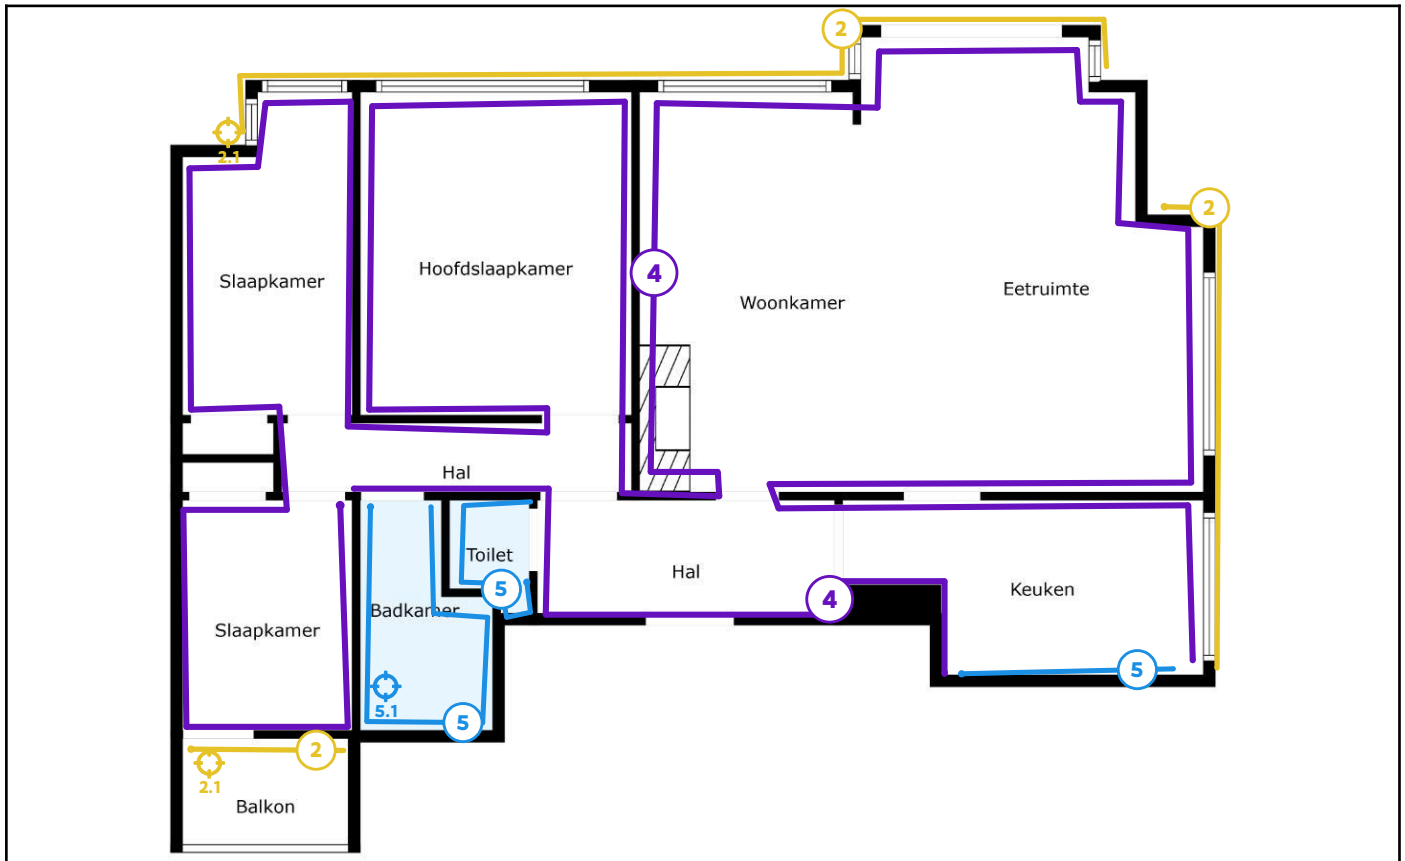
Plan 1.1: grondplan appartement

Beschrijving	Type	Actie
2. mastiek schrijnwerk (muur-schrijnwerk- glas)	Asbestmateriaal	Zorgvuldig beheren
2.1 Code: MM03	Mengmonster	-
4. tegellijm vloerplinten appartement	Advies	-
5. tegellijm faiences	Geen asbest	-
5.1 Code: MM04	Puntmonster	-

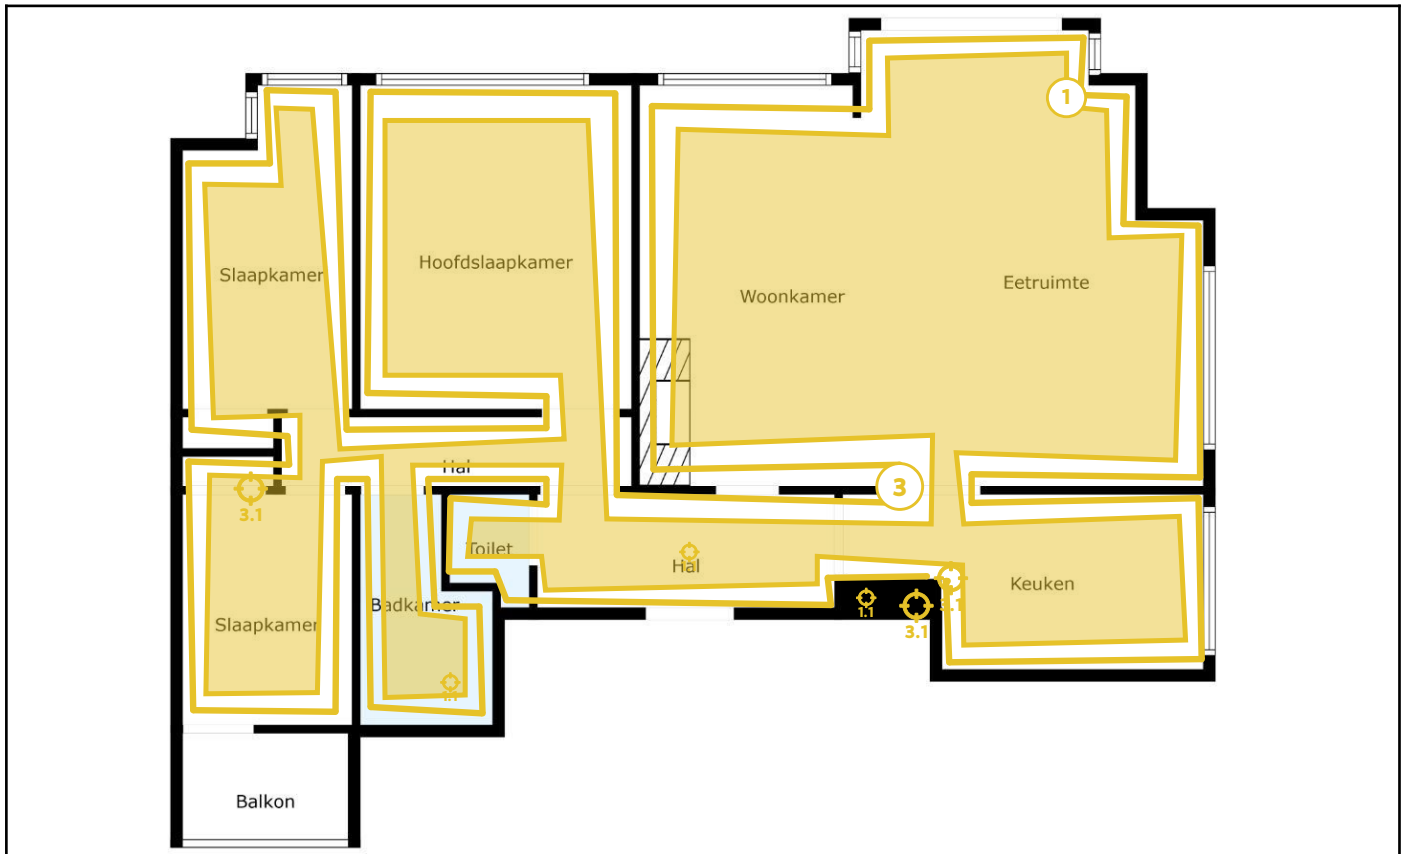
Plan 1.2: grondplan appartement : pleisterwerk

Beschrijving	Type	Actie
1. pleisterwerk plafond appartement	Asbestmateriaal	Zorgvuldig beheren
1.1 Code: MM02	Mengmonster	-
3. pleisterwerk muren appartement	Asbestmateriaal	Zorgvuldig beheren
3.1 Code: MM01	Mengmonster	-

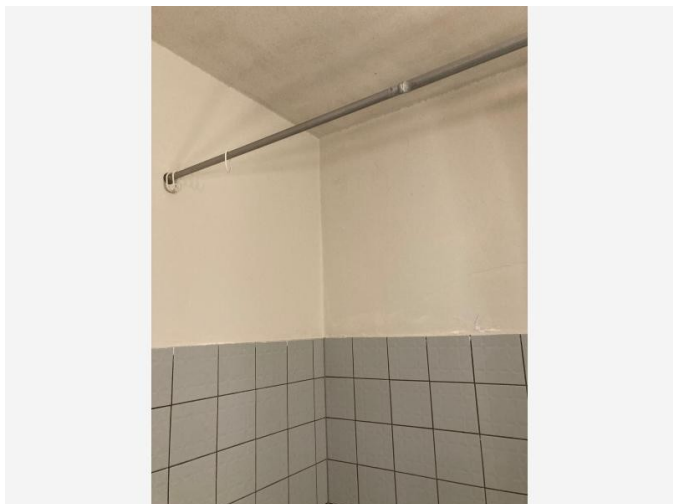
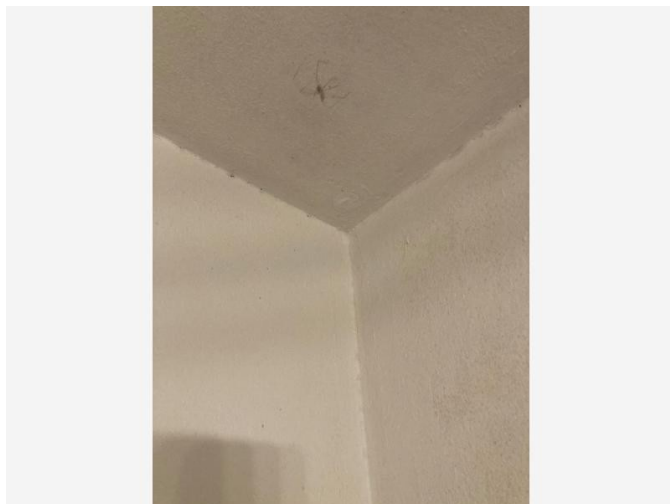
Het asbestmateriaal valt onder de mijlpaal van 2040.

Eindbeoordeling materiaalrisico	Laag materiaalrisico en/of verlaagde kans op vezelvrijgave
---------------------------------	--

Gebondenheid	Categorie 2: niet-hechtgebonden met matrix
Asbestsoort (vezeltype)	Alleen chrysotiel
Asbestconcentratie	Laag (< 50%)
Afschermingsgraad van het gehele materiaal	Geheel of deels (ook) vrij aan de binnenlucht
Toestand van het materiaal	Licht beschadigd, licht verweerd. Intact calciumsilicaatmateriaal of categorie III 'gebondenheid'

#	Type	Referentie	Resultaat
1.1	Mengmonster	MM02	Chrysotiel

Beschrijving	pleisterwerk plafond appartement
Omgeving	Binnen
Primaire drager	Plafond
Asbestmateriaal	In-situ afwerkingslagen - Pleisterwerk (wand, plafond, ...)
Bindmiddel van asbestmateriaal	Gips - kalk
Gebondenheid op basis van bindmiddel	Niet-hechtgebonden
Hoeveelheid (oppervlakte - dikte - aantal)	<ul style="list-style-type: none"> • 100,00 m² - 1,00 cm - 1 stuk
Totaal volume	1,00 m ³
Eenvoudig bereikbaar	Ja
Bevestigingswijze	<ul style="list-style-type: none"> • Verlijmd, ingegoten, versmeerd
Identificatiemethode	Vaststelling met monstername
Destructieve handeling voor identificatie	Nee
Opmerking	<p>staalname : stookruimte - natte ruimte - droge ruimte ---- geen staalname ; traphall (niet aanwezig)</p> <p>-----</p> <p>hoeveelheid pleisterwerk bij benadering</p> <p>genomen stalen zijn representatief maar doen geen uitspraak over volledig pleisterwerk aanwezig</p> <p>-----</p> <p>niet aangeduide zones op plannen aanwezigheid van vals plafond (gyproc) - geen pleisterwerk - intacte plafondbekleding-... waardoor er geen pleisterwerk vastgesteld kan worden en/of staalname kon gebeuren</p>

- Zorg voor een veilig beheer. Vermijd het beschadigen van het asbestmateriaal. Controleer de toestand jaarlijks op wijzigingen.

- Hermetische zone (erkend asbestverwijderaar)
In het oude pleisterwerk zit niet-hechtgebonden asbest. Dit wil zeggen dat de asbestvezels niet goed vastzitten en zich in de lucht kunnen verspreiden als je het pleisterwerk gaat loskappen. Dit is zeer nefast en gevaarlijk voor je gezondheid. Verwijder daarom niet zelf je pleisterwerk als het asbest bevat! Neem contact op met een erkend asbestverwijderingsbedrijf. Voor het verwijderen van pleisterwerk met asbest zal een gecertificeerd bedrijf een hermetische zone creëren. Hiermee zorgt men ervoor dat niemand buiten de zone tijdens de asbestverwijderingswerken blootgesteld wordt aan de asbestvezels.

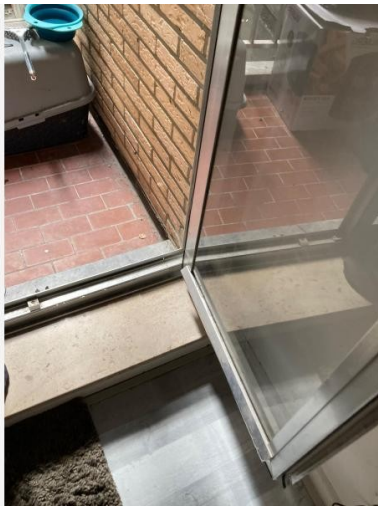
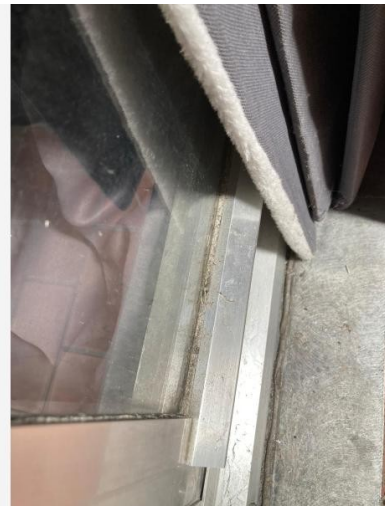
Het asbestmateriaal valt onder de mijlpaal van 2040.

Eindbeoordeling materiaalrisico	Laag materiaalrisico en/of verlaagde kans op vezelvrijgave
---------------------------------	--

Gebondenheid	Categorie 1: hechtgebonden in oorsprong
Asbestsoort (vezeltype)	Alleen chrysotiel
Asbestconcentratie	Laag (< 50%)
Afschermingsgraad van het gehele materiaal	Geheel of deels (ook) vrij aan de binnenlucht
Toestand van het materiaal	Licht beschadigd, licht verweerd. Intact calciumsilicaatmateriaal of categorie III 'gebondenheid'

#	Type	Referentie	Resultaat
2.1	Mengmonster	MM03	Chrysotiel

Beschrijving	mastiek schrijnwerk (muur-schrijnwerk- glas)
Omgeving	Grenst aan binnen- en buitenlucht
Primaire drager	Wandopening verticaal (raam, deur, ...)
Asbestmateriaal	In-situ afwerkingslagen - Pasta, stopverf, voegsel, stopsel, vulsel, mastiek, kitten, ...
Bindmiddel van asbestmateriaal	Kitten, mastiek, pasta
Gebondenheid op basis van bindmiddel	Hecht
Hoeveelheid (gewicht - aantal)	<ul style="list-style-type: none">• 7,50 kg - 1 stuk
Totaal gewicht	7,50 kg
Eenvoudig bereikbaar	Ja
Bevestigingswijze	<ul style="list-style-type: none">• Verlijmd, ingegoten, versmeerd
Identificatiemethode	Vaststelling met monstername
Destructieve handeling voor identificatie	Nee
Opmerking	staalname tussen muur en alu - schrijnwerk en tussen alu - schrijnwerk - glas

- Zorg voor een veilig beheer. Vermijd het beschadigen van het asbestmateriaal. Controleer de toestand jaarlijks op wijzigingen.

- Eenvoudige handelingen: mag via doe-het-zelf of door werknemer(s) met opleidingsattest eenvoudige handelingen

doe- het-zelf of via aannemer met attest - eenvoudige handelingen : probeer het schrijnwerk volledig te verwijderen indien mogelijk ---plaats het schrijnwerk in een daartoe bestemde afvalzak voor asbest . draag BPM's tijdens deze werken (stofmasker FFP 3 - overall type III cat 5 of 6)

verwijder mastiek tussen muur en schrijnwerk met manuele hulpmiddelen(cutters-schrapers-beitel ...) bij verwijderen best een asbeststofzuiger met HEPA filter gebruiken om emissie van losse vezels te vermijden - draag PBM's tijdens het uitvoeren van de werken (masker min type FFP 3 – overall klasse 5 of 6) . asbestafval in een daartoe bestemde afvalzak voor asbest deponeren en aanbieden aan het recyclagepark. bij laten verwijderen door schrijnwerker -- vermelden dat er asbest aanwezig is

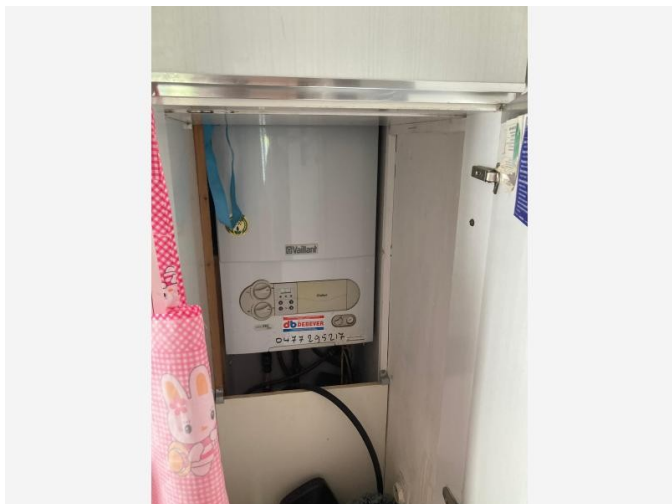
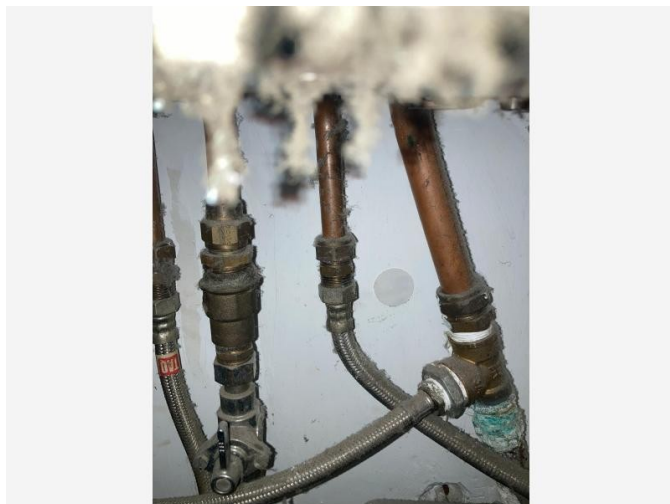
Het asbestmateriaal valt onder de mijlpaal van 2040.

Eindbeoordeling materiaalrisico	Laag materiaalrisico en/of verlaagde kans op vezelvrijgave
---------------------------------	--

Gebondenheid	Categorie 2: niet-hechtgebonden met matrix
Asbestsoort (vezeltype)	Alleen chrysotiel
Asbestconcentratie	Laag (< 50%)
Afschermingsgraad van het gehele materiaal	Geheel of deels (ook) vrij aan de binnenlucht
Toestand van het materiaal	Licht beschadigd, licht verweerd. Intact calciumsilicaatmateriaal of categorie III 'gebondenheid'

#	Type	Referentie	Resultaat
3.1	Mengmonster	MM01	Chrysotiel

Beschrijving	pleisterwerk muren appartement
Omgeving	Binnen
Primaire drager	Binnenwand
Asbestmateriaal	In-situ afwerkingslagen - Pleisterwerk (wand, plafond, ...)
Bindmiddel van asbestmateriaal	Gips - kalk
Gebondenheid op basis van bindmiddel	Niet-hechtgebonden
Hoeveelheid (oppervlakte - dikte - aantal)	• 150,00 m ² - 1,00 cm - 1 stuk
Totaal volume	1,50 m ³
Eenvoudig bereikbaar	Ja
Bevestigingswijze	• Verlijmd, ingegoten, versmeerd
Identificatiemethode	Vaststelling met monsternamen
Destructieve handeling voor identificatie	Nee
Opmerking	<p>staalname : droge ruimte - stookruimte - natte ruimte --- geen staalname traphall (niet aanwezig)</p> <p>-----</p> <p>hoeveelheid pleisterwerk bij benadering</p> <p>genomen stalen zijn representatief maar doen geen uitspraak over volledig pleisterwerk aanwezig</p> <p>-----</p> <p>niet aangeduide zones op de plannen : aanwezigheid van stijlwallen - gyproc- wandbekleding-... waardoor er geen pleisterwerk kan vastgesteld worden en/of staalname gebeuren</p>

- Zorg voor een veilig beheer. Vermijd het beschadigen van het asbestmateriaal. Controleer de toestand jaarlijks op wijzigingen.

- Hermetische zone (erkend asbestverwijderaar)
In het oude pleisterwerk zit niet-hechtgebonden asbest. Dit wil zeggen dat de asbestvezels niet goed vastzitten en zich in de lucht kunnen verspreiden als je het pleisterwerk gaat loskappen. Dit is zeer nefast en gevaarlijk voor je gezondheid. Verwijder daarom niet zelf je pleisterwerk als het asbest bevat! Neem contact op met een erkend asbestverwijderingsbedrijf. Voor het verwijderen van pleisterwerk met asbest zal een gecertificeerd bedrijf een hermetische zone creëren. Hiermee zorgt men ervoor dat niemand buiten de zone tijdens de asbestverwijderingswerken blootgesteld wordt aan de asbestvezels.

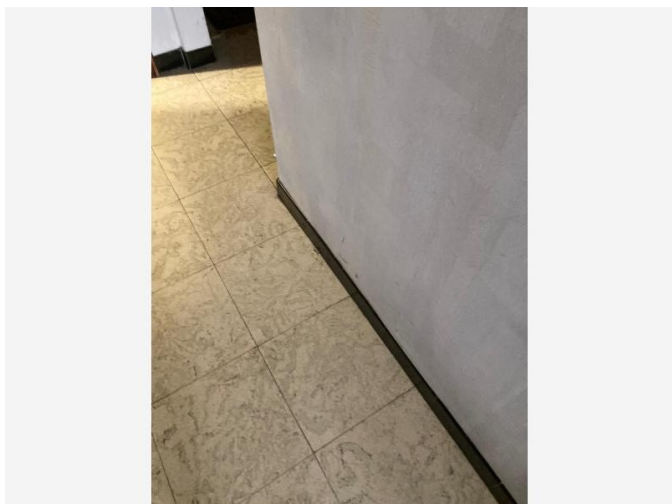
Vrije foto

Mogelijk bevindt er zich asbestverdachte tegellijm achter de vloerplinten in verschillende ruimtes. Dit was niet waarneembaar, er waren geen bestaande beschadigingen of openingen in de vloerplinten. Bij renovatie - stalen laten nemen om dit uit te sluiten sluiten en de nodige BPM's (masker type FFP 3 –Overall klasse 5 of 6) gebruiken tijdens de werken.

Identificatiemethode	Redelijk vermoeden
Primaire drager	Binnenwand
(Asbest)materiaal	In-situ afwerkingslagen - Lijm laag
Bindmiddel	Lijm
Gebondenheid bindmiddel	Hecht

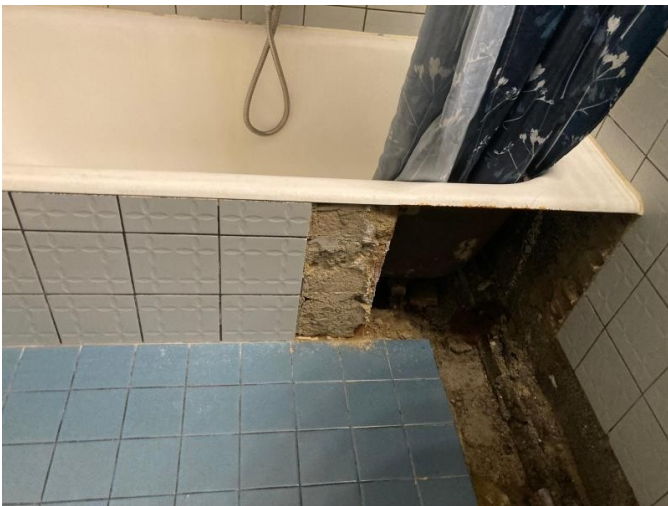
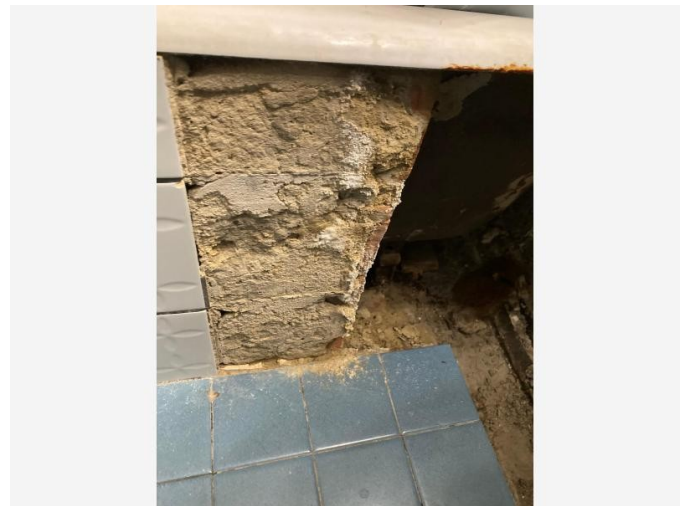
Fiche 5: tegellijm faiences

Geen asbest

#	Type	Referentie	Resultaat
5.1	Puntmonster	MM04	Geen asbest

Beschrijving	tegellijm faiences
Omgeving	Binnen
Primaire drager	Binnenwand
Bindmiddel van materiaal	Cement
Gebondenheid op basis van bindmiddel	Hecht
Hoeveelheid (gewicht - aantal)	• 12,50 kg - 1 stuk
Totaal gewicht	12,50 kg
Identificatiemethode	Vaststelling met monstername
Destructieve handeling voor identificatie	Nee
