# Asbestinventarisatattest

Heirweg 10, 8800 Roeselare

Attestnummer : 20260403-000177.000

**Niet-asbestveilig**

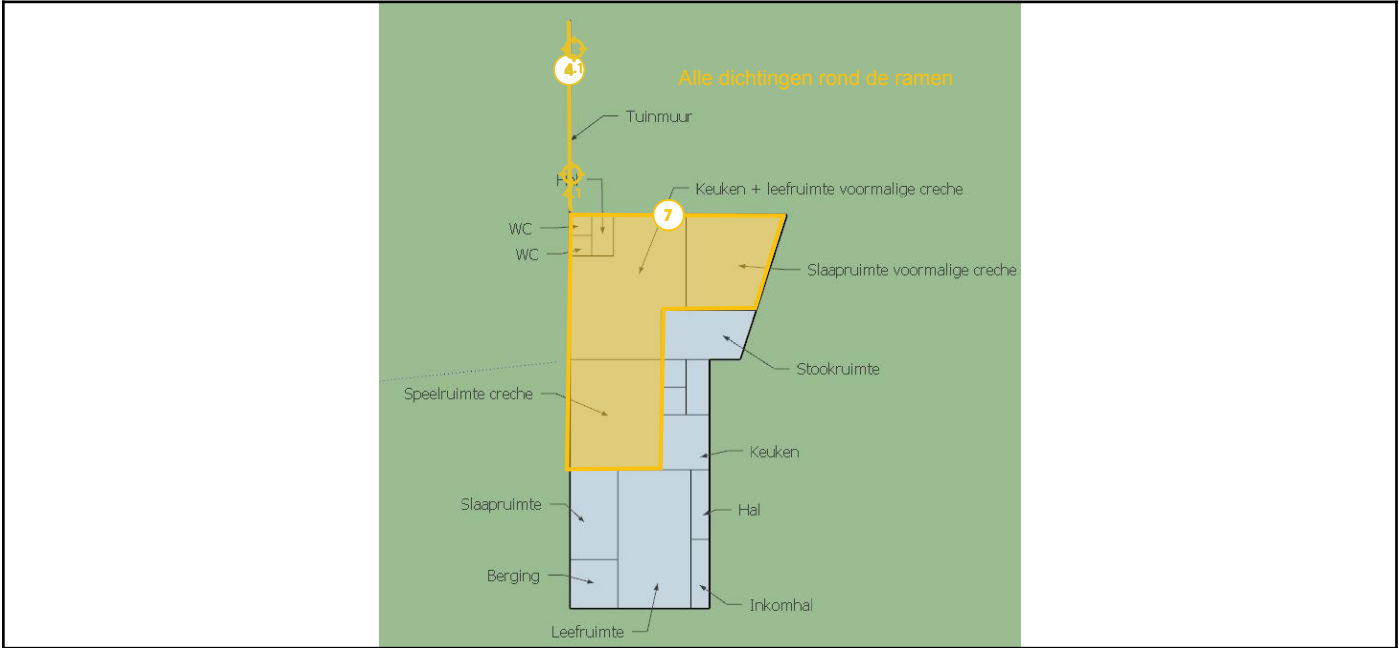
Plan 1.2: +0

| Beschrijving | Type | Actie |
|---|---|---|
| 4. Dekstenen tuinmuur | Asbestmateriaal | Zorgvuldig beheren |

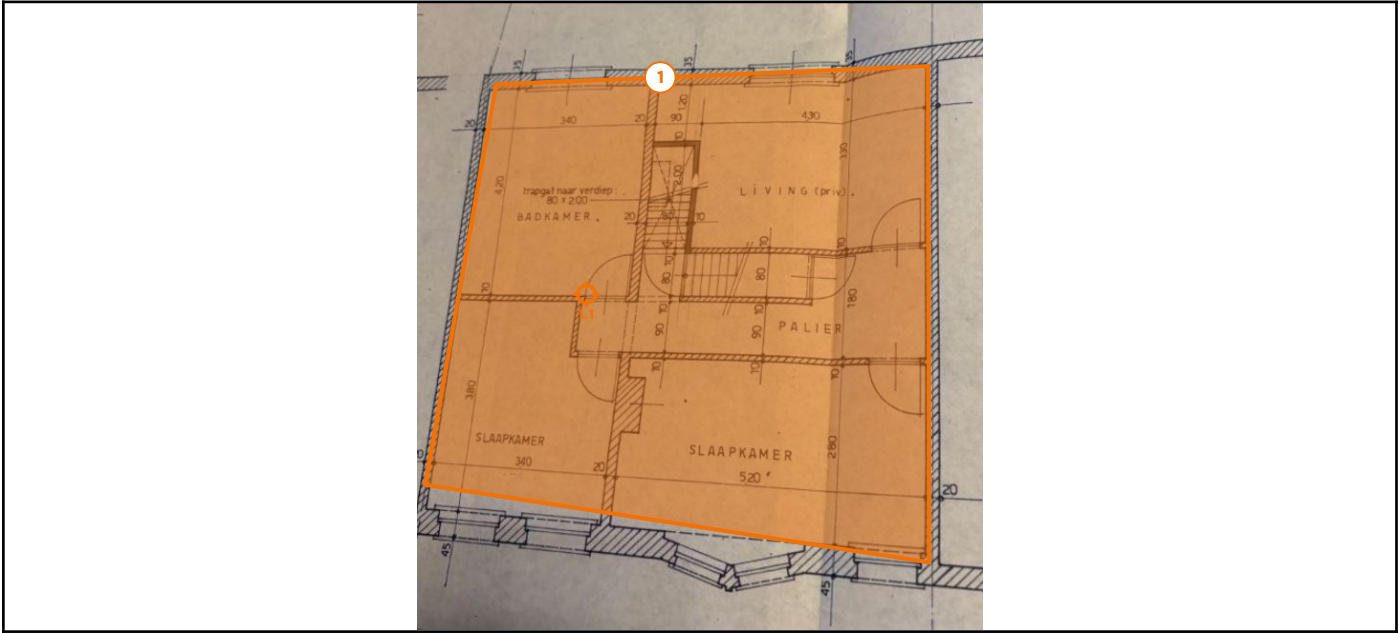
# Plan 1.5: +1

| Beschrijving | Type | Actie |
|---|---|---|
| 1. Oude kartonlaag onder nieuw vloerzeil | Asbestmateriaal | Verwijderen |

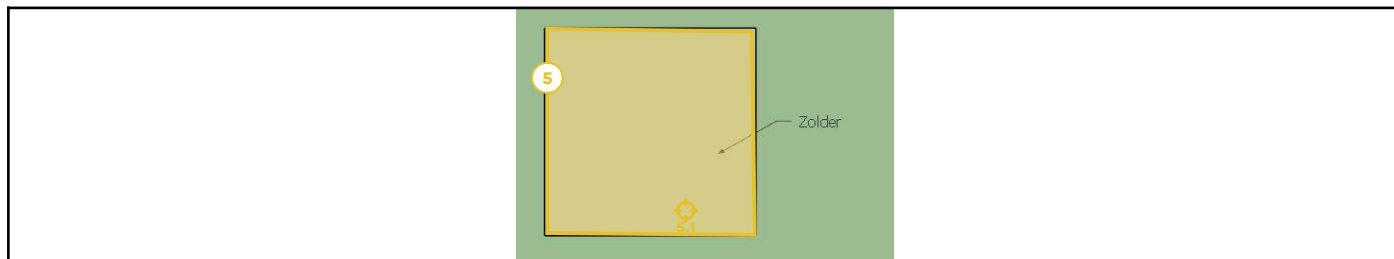
## Plan 1.6: +2

| Beschrijving | Type | Actie |
|---|---|---|
| 5. Onderdak woning | Asbestmateriaal | Zorgvuldig beheren |

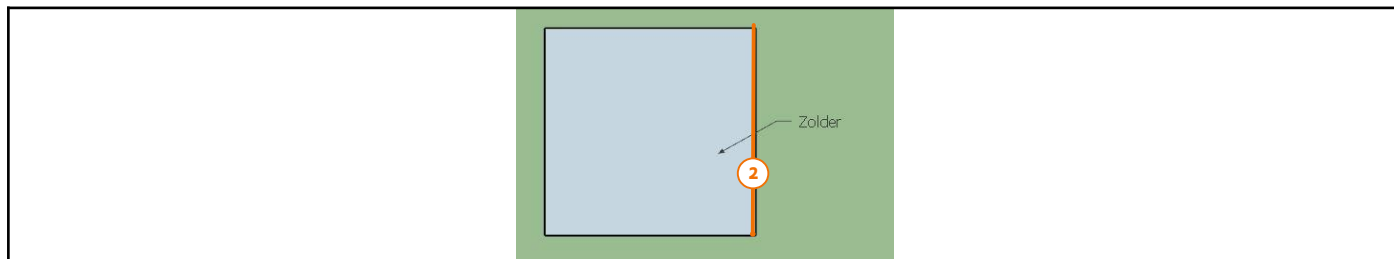
## Plan 1.9: +2

| Beschrijving | Type | Actie |
|---|---|---|
| 2. Leien rechter zijgevel | Asbestmateriaal | Verwijderen |

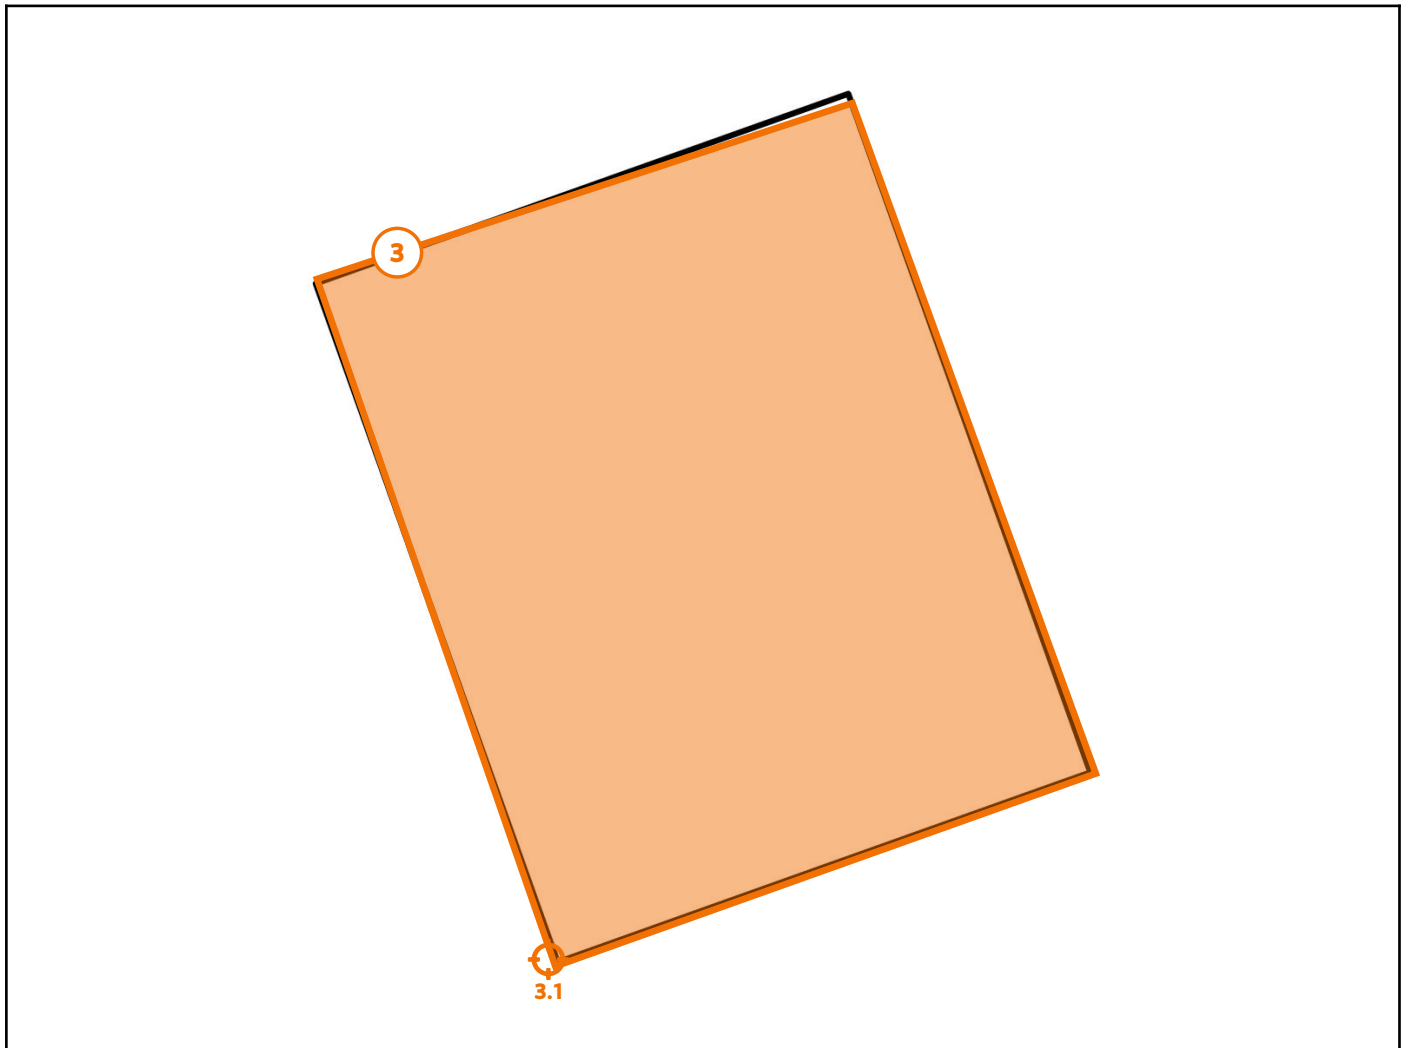
## Plan 3.1: Tuinhuis vooraan plan

| Beschrijving | Type | Actie |
|---|---|---|
| 3. Tui,huis vooraan golfplaten | Asbestmateriaal | <a href="#">Verwijderen</a> |

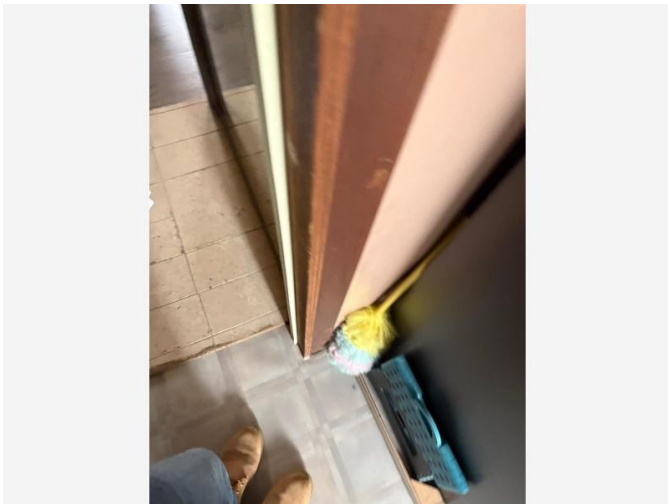
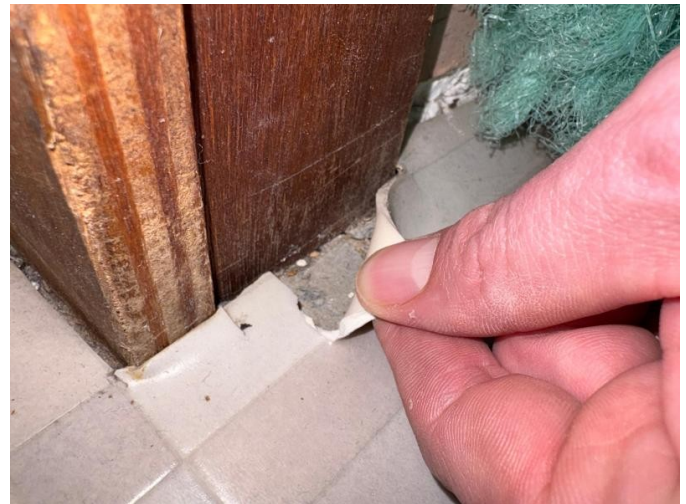
| Eindbeoordeling materiaalrisico | Zeer laag materiaalrisico en/of zeer lage kans op vezelvrijgave |

| Gebondenheid | Categorie 2: niet-hechtgebonden met matrix |
| Asbestsoort (vezeltype) | Alleen chrysotiel aanwezig |
| Asbestconcentratie | Hoog ( $\geq 50\%$ ) |
| Toestand van het materiaal | Licht beschadigd, licht verweerd. Intacte calciumsilicaatplaat of materiaal met categorie 3-gebondenheid |

| # | Type | Referentie | Resultaat |
|---|---|---|---|
| 1.1 | Puntmonster | 11811-5 | Chrysotiel |

| Beschrijving | Oude kartonlaag onder nieuw vloerzeil |
| Asbestmateriaal | Atpijt/ karton |

Het asbestmateriaal valt onder de mijlpaal van 2040.

Verwijderen

- Verwijder dit asbestmateriaal zo snel mogelijk. Volg de toestand goed op.

- Hermetische zone (erkend asbestverwijderaar)  
Deze toepassing is verlijmd en enk kan enkel weggenomen worden aan de hand van een hermetische zone. Dit omdat bij het verwijderen ee grote kans op vezelvrijgave aanwezig is.

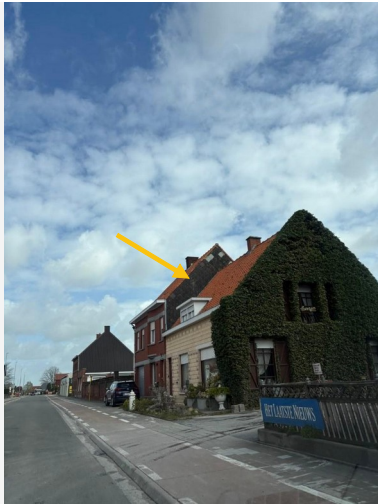
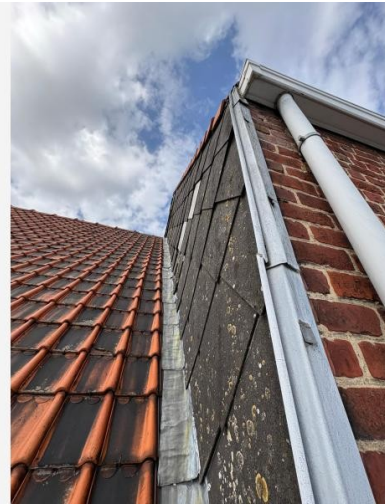
| Eindbeoordeling materiaalrisico | Verhoogd materiaalrisico en/of verhoogde kans op vezelvrijgave |

| Gebondenheid | Categorie 1: hechtgebonden in oorsprong |
| Asbestsoort (vezeltype) | Crocidoliet aanwezig |
| Afschermingsgraad van het gehele materiaal | Geheel of deels vrij aan de buitenlucht, maar geen contact met binnenlucht |
| Toestand van het materiaal | Matig beschadigd, matig verweerd |

| Beschrijving | Leien rechter zijgevel |
| Identificatiemethode | <p>De asbestdeskundige beoordeelt het materiaal als asbestverdacht en dus asbesthoudend, en dit zonder monsternamen.</p> <p>Motivatie: De opdrachtgever weigert om het materiaal te laten bemonsteren.</p> |

Het asbestmateriaal valt onder de mijlpaal van 2034.

Verwijderen

- Verwijder dit asbestmateriaal zo snel mogelijk. Volg de toestand goed op.
- Voer bijkomende staalname(s) uit.

- Eenvoudige handelingen: mag via doe-het-zelf of door werknemer(s) met opleidingsattest eenvoudige handelingen  
Verwijder de leien zonder deze te breken of te beschadigen. Lukt dit niet stel dan een erkend asbestverwijderaar aan.

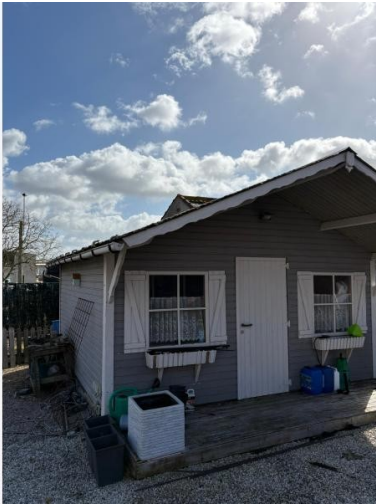
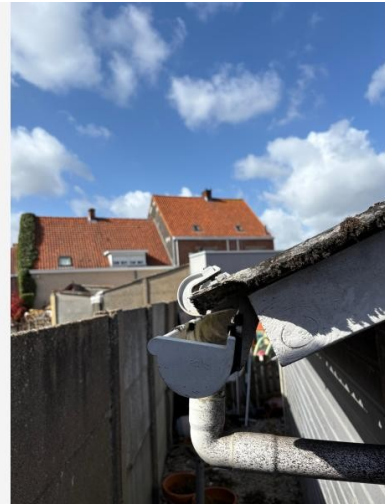
| Eindbeoordeling materiaalrisico | Verhoogd materiaalrisico en/of verhoogde kans op vezelvrijgave |

| Gebondenheid | Categorie 1: hechtgebonden in oorsprong |
| Asbestsoort (vezeltype) | Alleen chrysotiel aanwezig |
| Toestand van het materiaal | Matig beschadigd, matig verweerd |

| # | Type | Referentie | Resultaat |
|---|---|---|---|
| 3.1 | Puntmonster | 11811-1 | Chrysotiel |

| Beschrijving | Tui,huis vooraan golfplaten |

Het asbestmateriaal valt onder de mijlpaal van 2034.

Verwijderen

- Zorg voor een veilig beheer. Vermijd het beschadigen van het asbestmateriaal. Controleer de toestand jaarlijks op wijzigingen.

- Eenvoudige handelingen: mag via doe-het-zelf of door werknemer(s) met opleidingsattest eenvoudige handelingen  
Verwijder de golfplaten in zijn geheel, breek of beschadig de platen zeker niet. Lukt dit niet stel dan een erkend asbestverwijderaar aan.

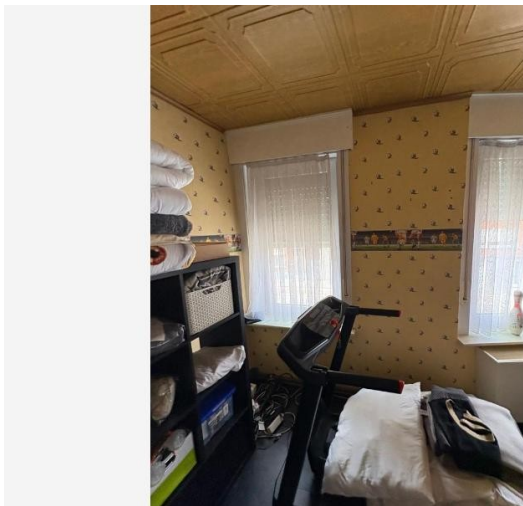
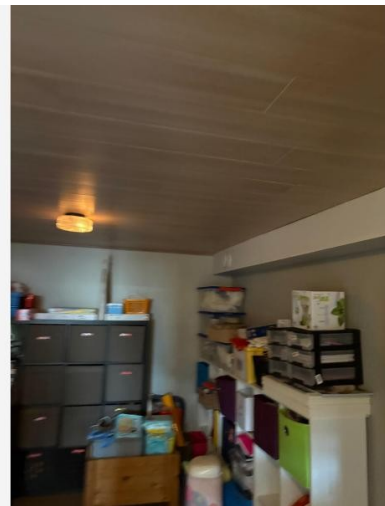
### Fiche 15: Ruimte achter valse plafonds

| Beschrijving | Notitie | Terug te vinden op plannen |
|---|---|---|
| Fiche 15: Ruimte achter valse plafonds | Deze plafonds zijn voorzien van een verlaagd plafond, we vermoeden dat er achter dit verlaagd plafond pleisterwerk aanwezig is. We raden een verder destructief onderzoek aan om dit te onderzoeken. | Plan 1.3: +0<br>Plan 1.4: +1 |
