# Asbestinventarisatetest

Vlamingstraat 2, 8800 Roeselare

Attestnummer : 20250330-000098.000

Uitgegeven op : 30.03.2025

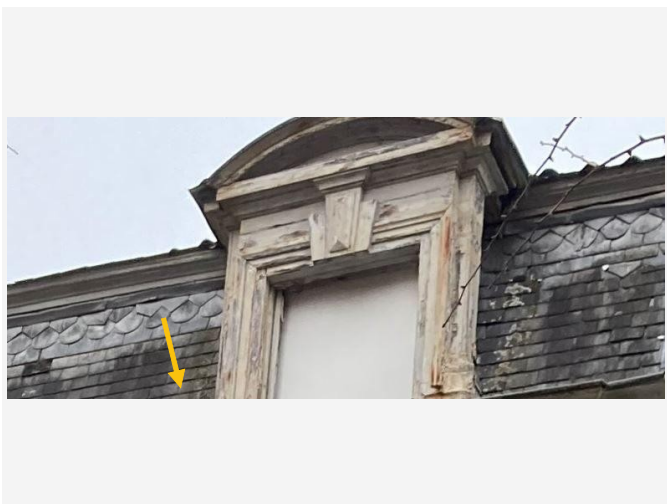
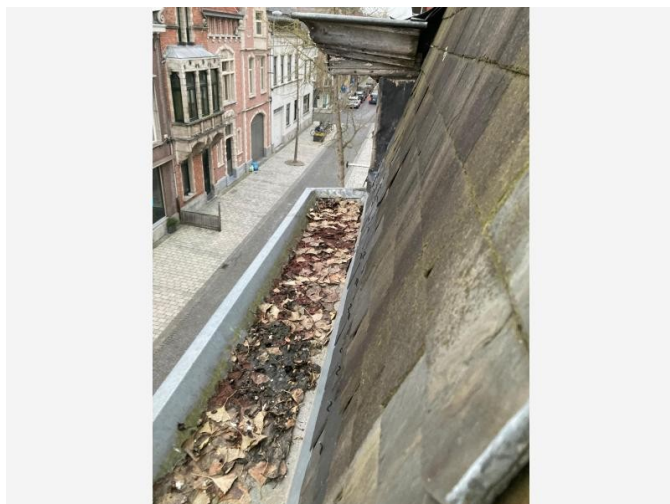
Het asbestmateriaal valt onder de mijlpaal van 2040.

Beschrijving	slib-sediment thv leien mansardedak
Type afvalstof	Betreft resten (contaminatie) van verwerking of beschadiging
Type resten (contaminatie)	<ul style="list-style-type: none"><li>• Stof, deeltjes &lt; 4 mm, flinters, gruis (vermengd in materiaal)</li></ul>
Besmette materialen	<ul style="list-style-type: none"><li>• Organisch materiaal (mos, mest, vegetatie, ...)</li><li>• Sediment (dakgoot, afvoerbuï, regenwaterput, ...)</li></ul>
Bron van de resten	mos op leien
Omgeving	Buiten
Primaire drager	Infrastructuur hemelwater (opvang en afvoer)
Gebondenheid resten	Niet hecht
Hoeveelheid (gewicht - aantal)	<ul style="list-style-type: none"><li>• 0,25 kg - 1 stuk</li></ul>
Totaal gewicht	0,25 kg
Eenvoudig bereikbaar	Ja
Identificatiemethode	Vaststelling zonder monstername

- Verwijder het asbestafval.

- Eenvoudige handelingen: mag via doe-het-zelf of door werknemer(s) met opleidingsattest eenvoudige handelingen draag een masker- Masker type FFP3- en handschoenen tijdens het samenvegen en uitscheppen van het slib-sediment uit de goten. doe de afval in een daartoe bestemde afvalzak voor asbest . bezorg het afval op een recyclagepark die asbest mag aannemen. Indien verzamelput hemelwater een ton of regenwaterput (citerne) is best deze ook uitkuisen of laten uitkuisen om slib-sediment te verwijderen

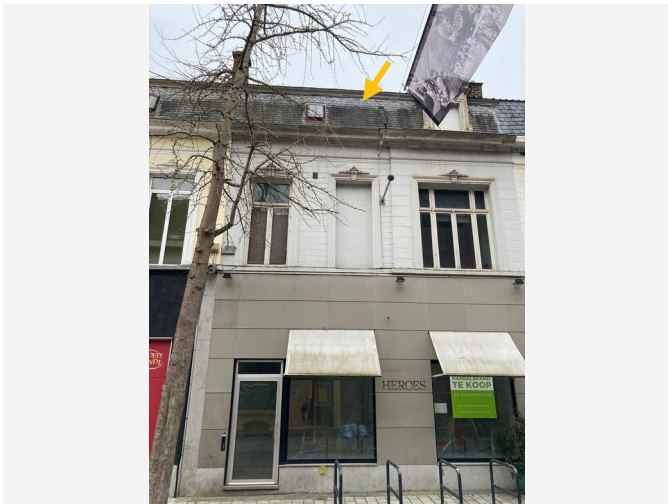
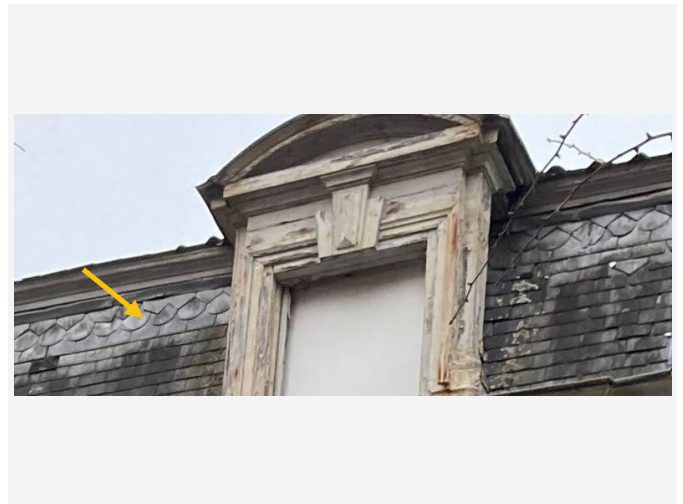
Het asbestmateriaal valt onder de mijlpaal van 2034.

Eindbeoordeling materiaalrisico	Verhoogd materiaalrisico en/of verhoogde kans op vezelvrijgave
---------------------------------	--

Gebondenheid	Categorie 1: hechtgebonden in oorsprong
Asbestsoort (vezeltype)	Crocidoliet aanwezig
Asbestconcentratie	Laag (< 50%)
Afschermingsgraad van het gehele materiaal	Geheel of deels vrij aan de buitenlucht
Toestand van het materiaal	Matig beschadigd, matig verweerd

Beschrijving	bovenste rij leien mansardedak voorkant
Omgeving	Buiten
Primaire drager	Schuin dak
Asbestmateriaal	Dak- en gevelbekleding - Lei, shingle
Bindmiddel van asbestmateriaal	Cement
Gebondenheid op basis van bindmiddel	Hecht
Hoeveelheid (oppervlakte - aantal)	<ul style="list-style-type: none"><li>• 2,50 m<sup>2</sup> - 1 stuk</li></ul>
Totale oppervlakte	2,50 m <sup>2</sup>
Eenvoudig bereikbaar	Ja
Bevestigingswijze	<ul style="list-style-type: none"><li>• Genageld, geniet</li></ul>
Identificatiemethode	Vaststelling zonder monstername
Destructieve handeling voor identificatie	Nee
Opmerking	bovenste rijen leien hebben geen natuurlijke vorm als onderliggende leien = geen natuurlei

- Verwijder dit asbestmateriaal zo snel mogelijk. Volg de toestand goed op.
- Hemelwater dat afspoelt van asbestcement daken of gevels kan asbestdeeltjes bevatten. Gebruik het enkel voor gesloten circuits (bv. spoelen toiletten). Reinig na het vervangen van het dak of de gevel de dakgoten en regenwaterput of -ton om asbesthoudend sediment of slib te verwijderen

- Eenvoudige handelingen: mag via doe-het-zelf of door werknemer(s) met opleidingsattest eenvoudige handelingen  
wrik de leien voorzichtig los (benevel fixatiepunten) met behulp van manuele hulpmiddelen (klauwhamer, koevoet, priem,...) en zorg ervoor dat de leien niet breken tijdens verhandelen. de leien voorzichtig naar begane grond brengen zonder gooien en ook niet via een stortkoker. Vervolgens de leien in een daartoe bestemde afvalzak voor asbest opbergen . draag PBM's tijdens de werken . ( masker min type FFP 3 – overall type III klasse 5 of 6)
- Eenvoudige handelingen: enkel door erkend asbestverwijderaar  
Laat u asbest liever door een erkend asbestverwijderaar wegnemen?

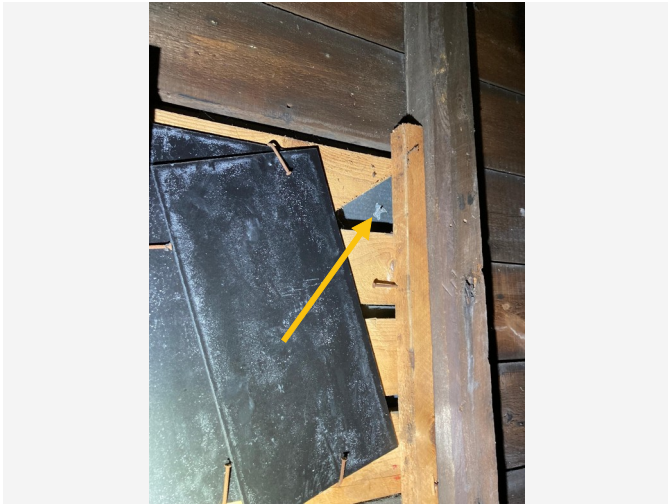
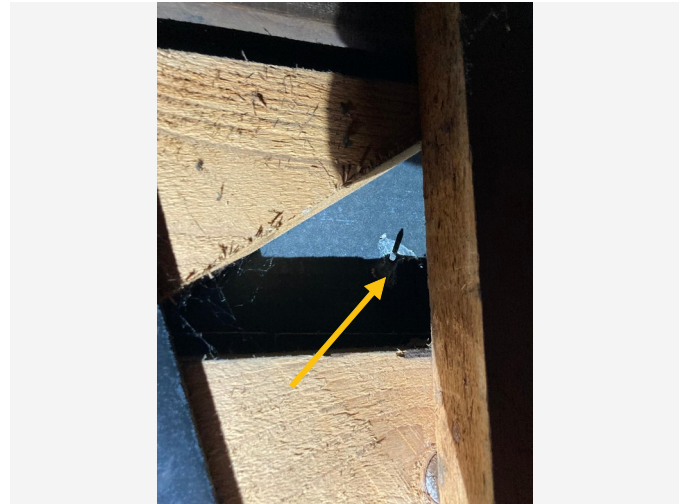
Eindbeoordeling materiaalrisico	Verhoogd materiaalrisico en/of verhoogde kans op vezelvrijgave
---------------------------------	--

Gebondenheid	Categorie 1: hechtgebonden in oorsprong
Asbestsoort (vezeltype)	Alleen chrysotiel
Asbestconcentratie	Laag (< 50%)
Afschermingsgraad van het gehele materiaal	Geheel of deels vrij aan de buitenlucht
Toestand van het materiaal	Matig beschadigd, matig verweerd

#	Type	Referentie	Resultaat
3.1	Puntmonster	MM07	Chrysotiel

Beschrijving	leien achterkant dak
Omgeving	Buiten
Primaire drager	Schuin dak
Asbestmateriaal	Dak- en gevelbekleding - Lei, shingle
Bindmiddel van asbestmateriaal	Cement
Gebondenheid op basis van bindmiddel	Hecht
Hoeveelheid (oppervlakte - aantal)	• 24,00 m <sup>2</sup> - 1 stuk
Totale oppervlakte	24,00 m <sup>2</sup>
Eenvoudig bereikbaar	Ja
Bevestigingswijze	• Genageld, geniet
Identificatiemethode	Vaststelling met monstername
Destructieve handeling voor identificatie	Nee
Opmerking	combinatie van natuurleien +met asbesthoudende leien ( vervanging dakvensters)

- Verwijder dit asbestmateriaal zo snel mogelijk. Volg de toestand goed op.
- Hemelwater dat afspoelt van asbestcement daken of gevels kan asbestdeeltjes bevatten. Gebruik het enkel voor gesloten circuits (bv. spoelen toiletten). Reinig na het vervangen van het dak of de gevel de dakgoten en regenwaterput of -ton om asbesthoudend sediment of slib te verwijderen

- Eenvoudige handelingen: mag via doe-het-zelf of door werknemer(s) met opleidingsattest eenvoudige handelingen  
wrik de leien voorzichtig los (benevel fixatiepunten) met behulp van manuele hulpmiddelen (klauwhamer, koevoet, priem,...) en zorg ervoor dat de leien niet breken tijdens verhandelen. de leien voorzichtig naar begane grond brengen zonder gooien en ook niet via een stortkoker. Vervolgens de leien in een daartoe bestemde afvalzak voor asbest opbergen . draag PBM's tijdens de werken . ( masker min type FFP 3 – overall type III klasse 5 of 6)
- Eenvoudige handelingen: enkel door erkend asbestverwijderaar  
Laat u asbest liever door een erkend asbestverwijderaar wegnemen?

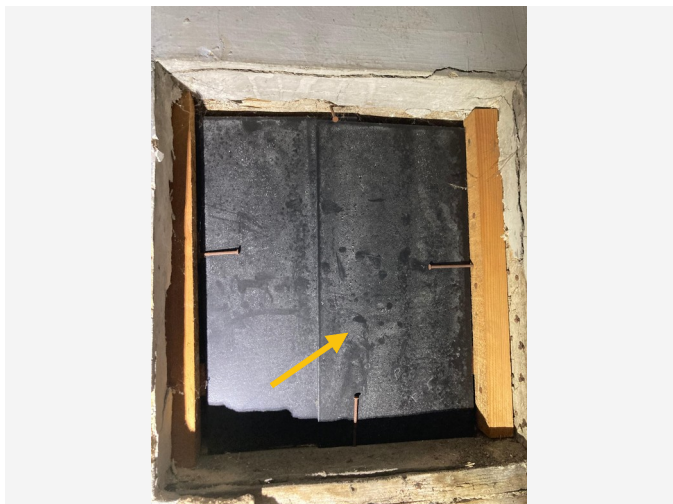
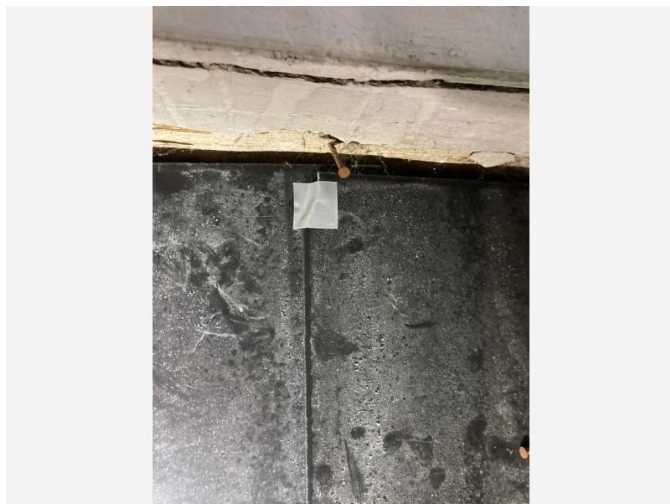
Eindbeoordeling materiaalrisico	Zeer laag materiaalrisico en/of zeer lage kans op vezelvrijgave
---------------------------------	---

Gebondenheid	Categorie 1: hechtgebonden in oorsprong
Asbestsoort (vezeltype)	Alleen chrysotiel
Asbestconcentratie	Laag (< 50%)
Afschermingsgraad van het gehele materiaal	Geheel of deels (ook) vrij aan de binnenlucht
Toestand van het materiaal	Onbeschadigd, niet verweerd

#	Type	Referentie	Resultaat
4.1	Puntmonster	MM05	Chrysotiel

Beschrijving	leien in oude vensters achterkant dak
Omgeving	Binnen
Primaire drager	Schuin dak
Asbestmateriaal	Dak- en gevelbekleding - Lei, shingle
Bindmiddel van asbestmateriaal	Cement
Gebondenheid op basis van bindmiddel	Hecht
Hoeveelheid (oppervlakte - aantal)	<ul style="list-style-type: none"><li>• 0,24 m<sup>2</sup> - 2 stuks</li></ul>
Totale oppervlakte	0,48 m <sup>2</sup>
Eenvoudig bereikbaar	Ja
Bevestigingswijze	<ul style="list-style-type: none"><li>• Geklemd</li></ul>
Identificatiemethode	Vaststelling met monstername
Destructieve handeling voor identificatie	Nee
Opmerking	2 leien per oude dakvanster (2X2 )

- Zorg voor een veilig beheer. Vermijd het beschadigen van het asbestmateriaal. Controleer de toestand jaarlijks op wijzigingen.

- Eenvoudige handelingen: mag via doe-het-zelf of door werknemer(s) met opleidingsattest eenvoudige handelingen verwijderen klemmende nagels met manuele hulpmiddelen - verwijder vervolgens voorzichtig de leien in de oude dakvensters en plaats deze zonder te breken of beschadigen in een daartoe bestemde afvalzak voor asbest. Draag PBM's tijdens deze werken (Masker type FFP 3 - Overall categorie III type 5 of 6)

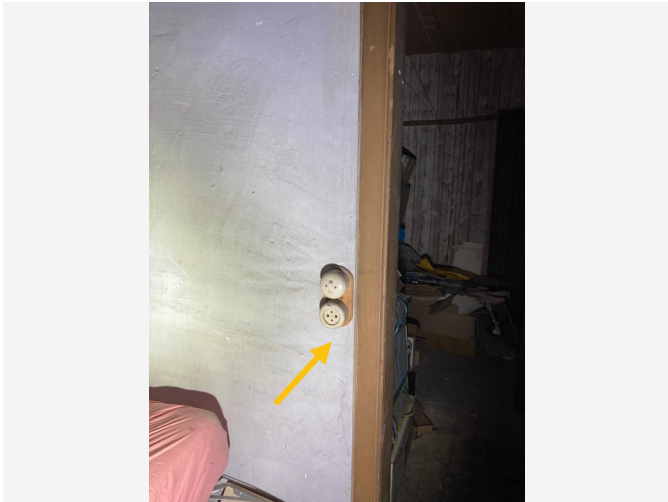
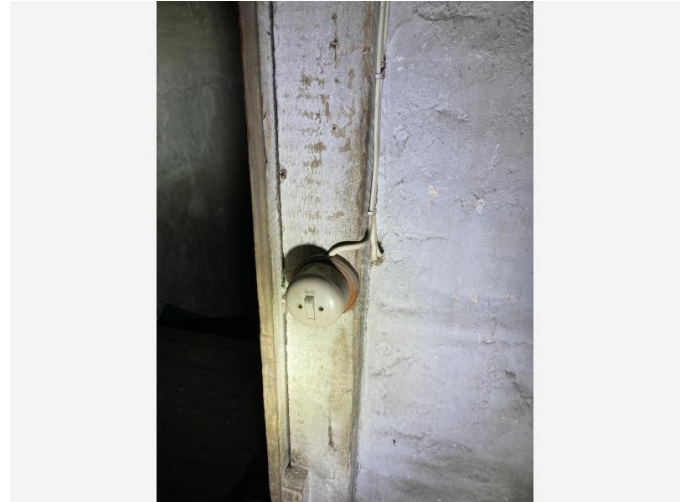
Eindbeoordeling materiaalrisico	Laag materiaalrisico en/of verlaagde kans op vezelvrijgave
---------------------------------	--

Gebondenheid	Categorie 1: hechtgebonden in oorsprong
Asbestsoort (vezeltype)	Crocidoliet aanwezig
Asbestconcentratie	Laag (< 50%)
Afschermingsgraad van het gehele materiaal	Geheel of deels (ook) vrij aan de binnenlucht
Toestand van het materiaal	Onbeschadigd, niet verweerd

Beschrijving	elektrische uitrusting en communicatie ( bakeliet)
Omgeving	Binnen
Primaire drager	Communicatie en elektrische infrastructuur en uitrusting
Asbestmateriaal	Plaat, paneel, tablet - Type Bakeliet
Bindmiddel van asbestmateriaal	Kunststof of -hars
Gebondenheid op basis van bindmiddel	Hecht
Hoeveelheid (oppervlakte - dikte - aantal)	• 0,01 m <sup>2</sup> - 0,35 cm - 5 stuks
Totaal volume	< 0,001 m <sup>3</sup>
Eenvoudig bereikbaar	Ja
Bevestigingswijze	• Geschroefd
Identificatiemethode	Vaststelling zonder monstername
Destructieve handeling voor identificatie	Nee

- Zorg voor een veilig beheer. Vermijd het beschadigen van het asbestmateriaal. Controleer de toestand jaarlijks op wijzigingen.

- Eenvoudige handelingen: mag via doe-het-zelf of door werknemer(s) met opleidingsattest eenvoudige handelingen  
Zorg ervoor dat de schakelaar/stopcontact/lamphouder niet meer onder spanning staat – schroef de vijzen manueel uit de schakelaar/stopcontact/lamphouder en koppel de draden los . – plaats de elektrische uitrusting in een afvalzak voor asbest . draag PBM's tijdens deze werken ( Masker type FFP 3 - Overall categorie III type 5 of 6)

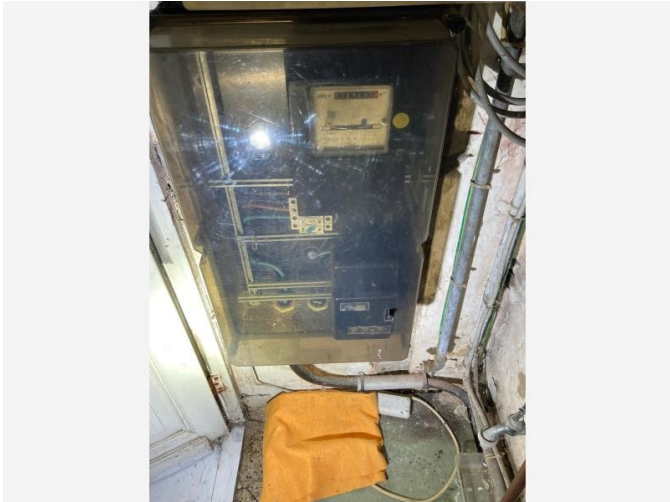
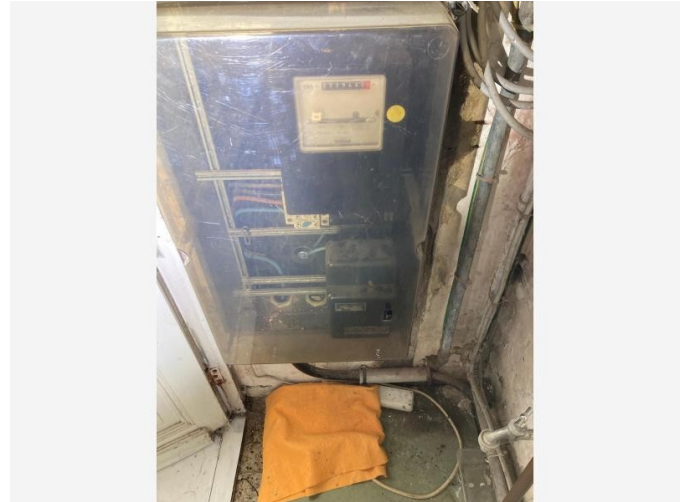
Eindbeoordeling materiaalrisico	Zeer laag materiaalrisico en/of zeer lage kans op vezelvrijgave
---------------------------------	---

Gebondenheid	Categorie 1: hechtgebonden in oorsprong
Asbestsoort (vezeltype)	Crocidoliet aanwezig
Asbestconcentratie	Laag (< 50%)
Afschermingsgraad van het gehele materiaal	Stootvaste afscherming of omkasting
Toestand van het materiaal	Onbeschadigd, niet verweerd

Beschrijving	elektrische uitrusting & infrastructuur (bakeliet)
Omgeving	Binnen
Primaire drager	Communicatie en elektrische infrastructuur en uitrusting
Asbestmateriaal	Plaat, paneel, tablet - Type Bakeliet
Bindmiddel van asbestmateriaal	Kunststof of -hars
Gebondenheid op basis van bindmiddel	Hecht
Hoeveelheid (oppervlakte - dikte - aantal)	<ul style="list-style-type: none"><li>• 0,01 m<sup>2</sup> - 0,35 cm - 2 stuks</li></ul>
Totaal volume	< 0,001 m <sup>3</sup>
Eenvoudig bereikbaar	Ja
Bevestigingswijze	<ul style="list-style-type: none"><li>• Geschroefd</li></ul>
Identificatiemethode	Vaststelling zonder monstername
Destructieve handeling voor identificatie	Nee

- Zorg voor een veilig beheer. Vermijd het beschadigen van het asbestmateriaal. Controleer de toestand jaarlijks op wijzigingen.

- Eenvoudige handelingen: mag via doe-het-zelf of door werknemer(s) met opleidingsattest eenvoudige handelingen de teller is eigendom van de netwerkbeheerder en mag niet zelf vervangen worden,contacteer uw netwerkbeheerder.

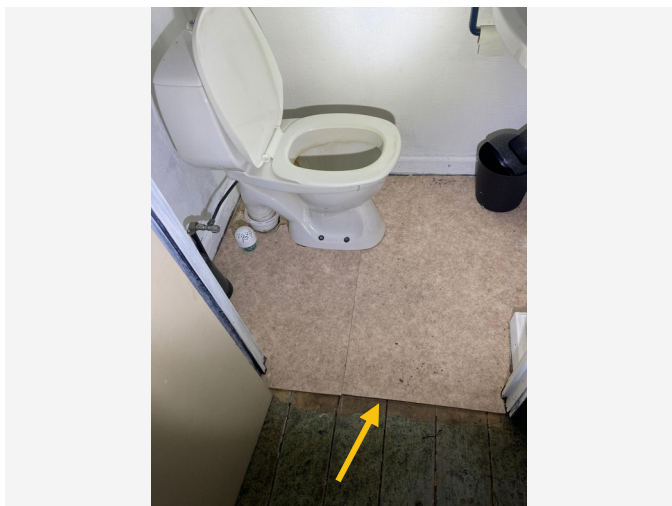
vloerzeil op basis van soepele vinyl : niet asbesthoudend

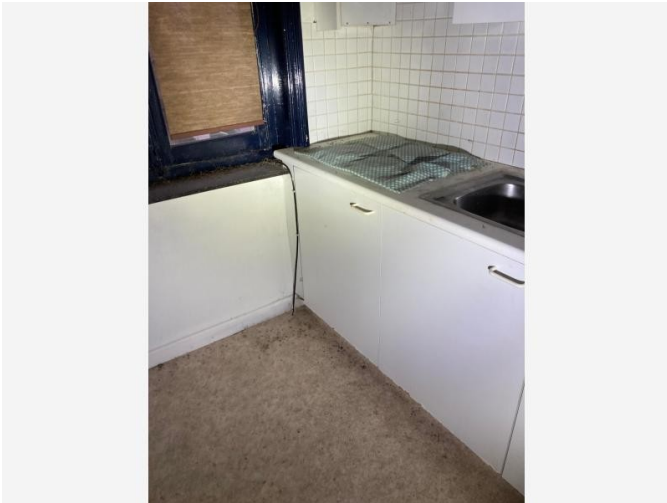
Mogelijk bevindt er zich asbestverdachte tegellijm/smeerlaag achter de wandtegels. Dit was niet waarneembaar, er waren geen bestaande beschadigingen of openingen in de wandtegels.

Bij renovatie - stalen laten nemen om dit uit te sluiten en de nodige BPM's (masker type FFP 3 –Overall klasse 5 of 6) gebruiken tijdens de werken.

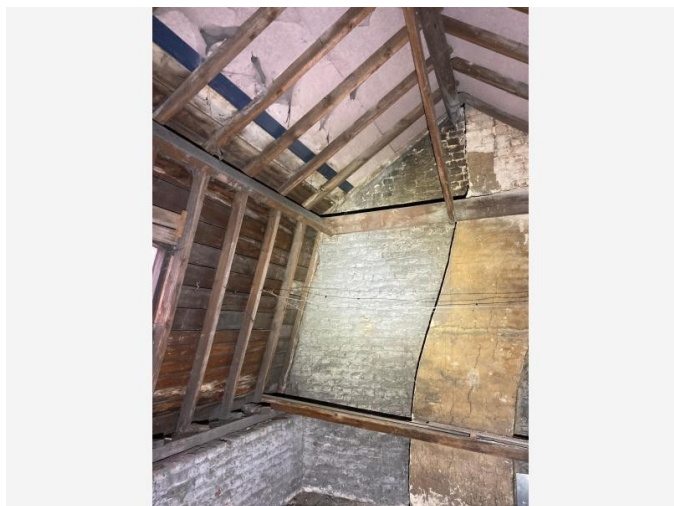
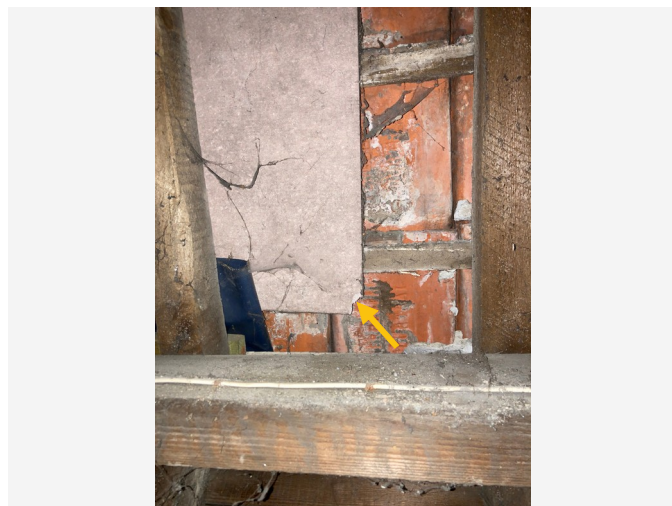
Geen asbest

#	Type	Referentie	Resultaat
9.1	Puntmonster	MM03	Geen asbest

Beschrijving	onderdak woning
Omgeving	Binnen
Primaire drager	Schuin dak
Bindmiddel van materiaal	Cement
Gebondenheid op basis van bindmiddel	Hecht
Hoeveelheid (oppervlakte - dikte - aantal)	• 20,00 m <sup>2</sup> - 0,32 cm - 1 stuk
Totaal volume	0,064 m <sup>3</sup>
Identificatiemethode	Vaststelling met monsternamen
Destructieve handeling voor identificatie	Nee
Opmerking	niet het volledig dak is voorzien van een onderdak - blote pannen waarneembaar

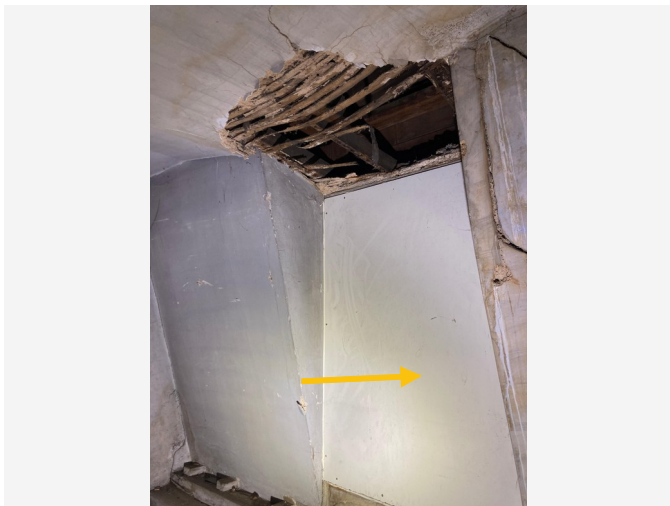
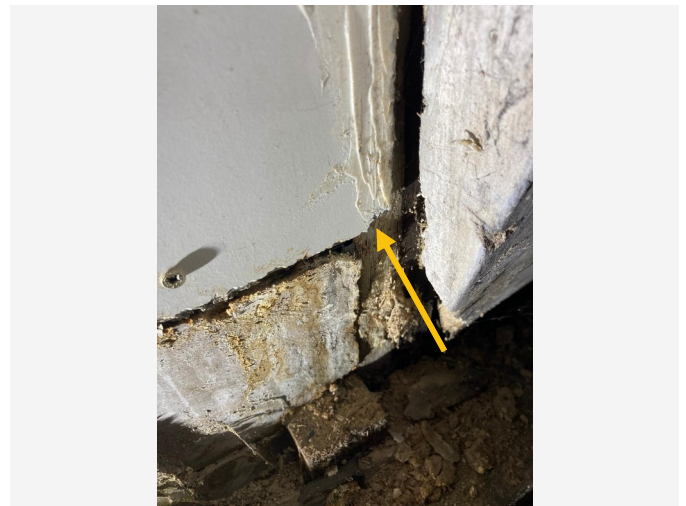
Geen asbest

#	Type	Referentie	Resultaat
10.1	Puntmonster	MM06	Geen asbest

<b>Beschrijving</b>	plaat in dakkapel
<b>Omgeving</b>	Grenst aan binnen- en buitenlucht
<b>Primaire drager</b>	Wandopening verticaal (raam, deur, ...)
<b>Bindmiddel van materiaal</b>	Kunststof of -hars
<b>Gebondenheid op basis van bindmiddel</b>	Hecht
<b>Hoeveelheid (gewicht - aantal)</b>	<ul style="list-style-type: none"><li>• 0,50 kg - 1 stuk</li></ul>
<b>Totaal gewicht</b>	0,50 kg
<b>Identificatiemethode</b>	Vaststelling met monstername
<b>Destructieve handeling voor identificatie</b>	Nee

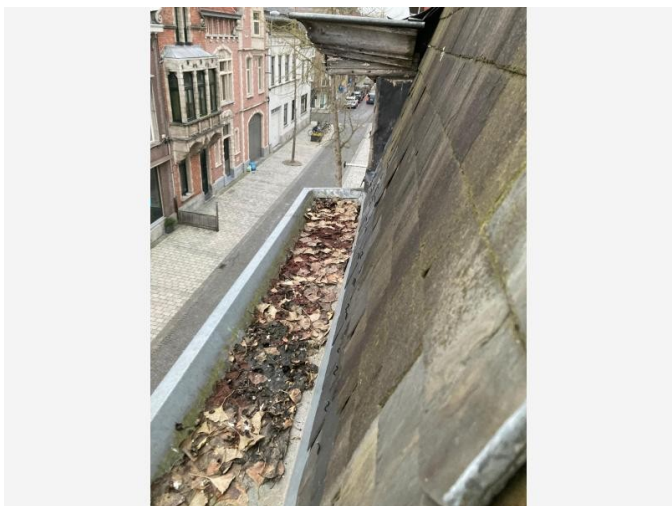
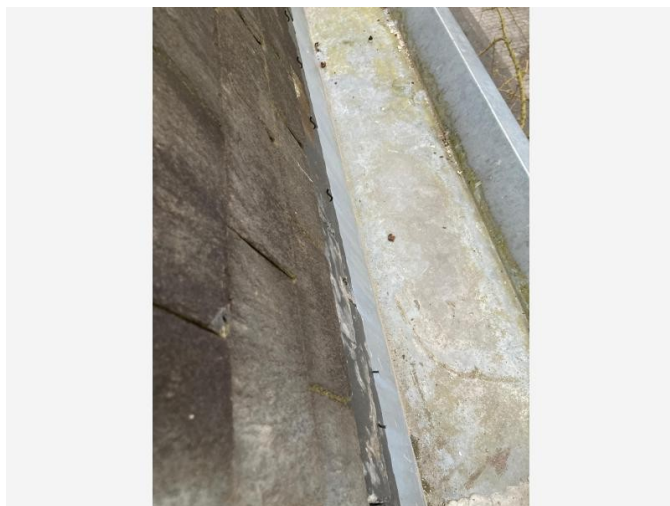
Geen asbest

#	Type	Referentie	Resultaat
11.1	Puntmonster	MM04	Geen asbest

<b>Beschrijving</b>	leien voorkant woning ( mansarde deel)
<b>Omgeving</b>	Buiten
<b>Primaire drager</b>	Schuin dak
<b>Bindmiddel van materiaal</b>	natuursteen
<b>Gebondenheid op basis van bindmiddel</b>	Hecht
<b>Hoeveelheid (gewicht - aantal)</b>	<ul style="list-style-type: none"><li>• 100,00 kg - 1 stuk</li></ul>
<b>Totaal gewicht</b>	100,00 kg
<b>Identificatiemethode</b>	Vaststelling met monstername
<b>Destructieve handeling voor identificatie</b>	Nee
<b>Opmerking</b>	opgepast bovenste rijen lei zijn niet uit natuursteen maar cementgebonden asbestleien

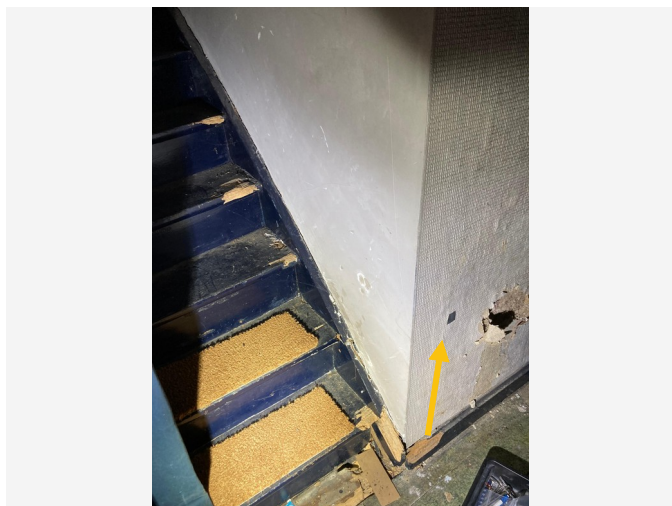
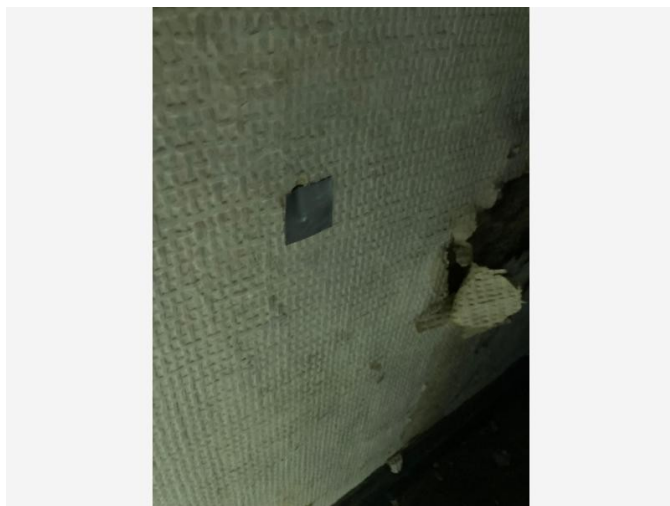
Geen asbest

#	Type	Referentie	Resultaat
12.1	Mengmonster	MM01	Geen asbest

Beschrijving	pleisterwerk muren winkel
Omgeving	Binnen
Primaire drager	Binnenwand
Bindmiddel van materiaal	Gips - kalk
Gebondenheid op basis van bindmiddel	Niet-hechtgebonden
Hoeveelheid (oppervlakte - dikte - aantal)	• 450,00 m <sup>2</sup> - 1,00 cm - 1 stuk
Totaal volume	4,50 m <sup>3</sup>
Identificatiemethode	Vaststelling met monsternamen
Destructieve handeling voor identificatie	Nee
Opmerking	<p>staalnames ;</p> <p>kelder : geen pleisterwerk</p> <p>gelijkvloers - droge ruimte ( geen staalname natte ruimte - stookruimte- traphall : niet aanwezig)</p> <p>eerste verdiep : droge ruimte - natte ruimte - traphall ( geen staalname : stookruimte : niet aanwezig)</p> <p>zolderverdiep ; droge ruimte-traphall ( geen staalname ; natte ruimte - stookruimte : niet aanwezig)</p> <p>-----</p> <p>hoeveelheid bepleistering bij benadering</p>

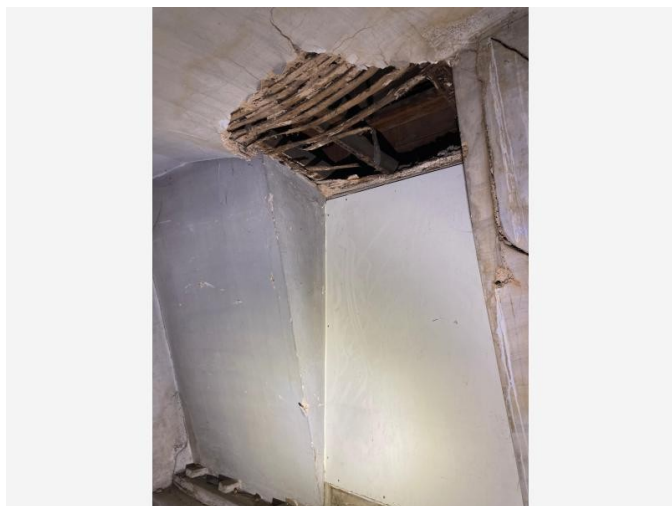
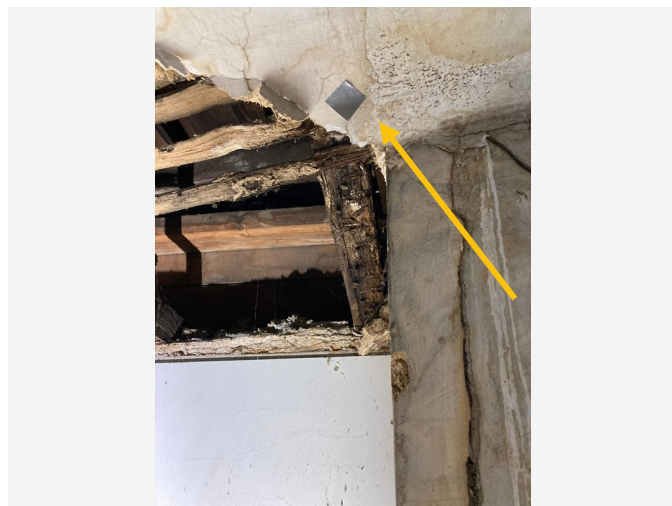
Geen asbest

#	Type	Referentie	Resultaat
13.1	Mengmonster	MM02	Geen asbest

Beschrijving	pleisterwerk plafond winkel
Omgeving	Binnen
Primaire drager	Plafond
Bindmiddel van materiaal	Gips - kalk
Gebondenheid op basis van bindmiddel	Niet-hechtgebonden
Hoeveelheid (oppervlakte - dikte - aantal)	• 40,00 m <sup>2</sup> - 1,00 cm - 1 stuk
Totaal volume	0,40 m <sup>3</sup>
Identificatiemethode	Vaststelling met monstername
Destructieve handeling voor identificatie	Nee
Opmerking	<p>staalname ;</p> <p>kelder : geen pleisterwerk</p> <p>gelijkvloers : droge ruimte ( geen staalname : natte ruimte - traphall - stookruimte - niet aanwezig)</p> <p>eerste verdiep traphall - droge ruimte ( geen staalname natte ruimte ( plafondbekleding) - stookruimte - niet aanwezig)</p> <p>zolderverdiep : droge ruimte ( geen staalname ; natte ruimte - stookruimte - traphall : niet aanwezig)</p> <p>-----</p> <p>hoeveelheid pleisterwerk bij benadering</p>
