# Asbestinventarisatetest

Stokerijstraat 3, 8800 Roeselare

Attestnummer : 20230208-000283.001

Uitgegeven op : 08.02.2023

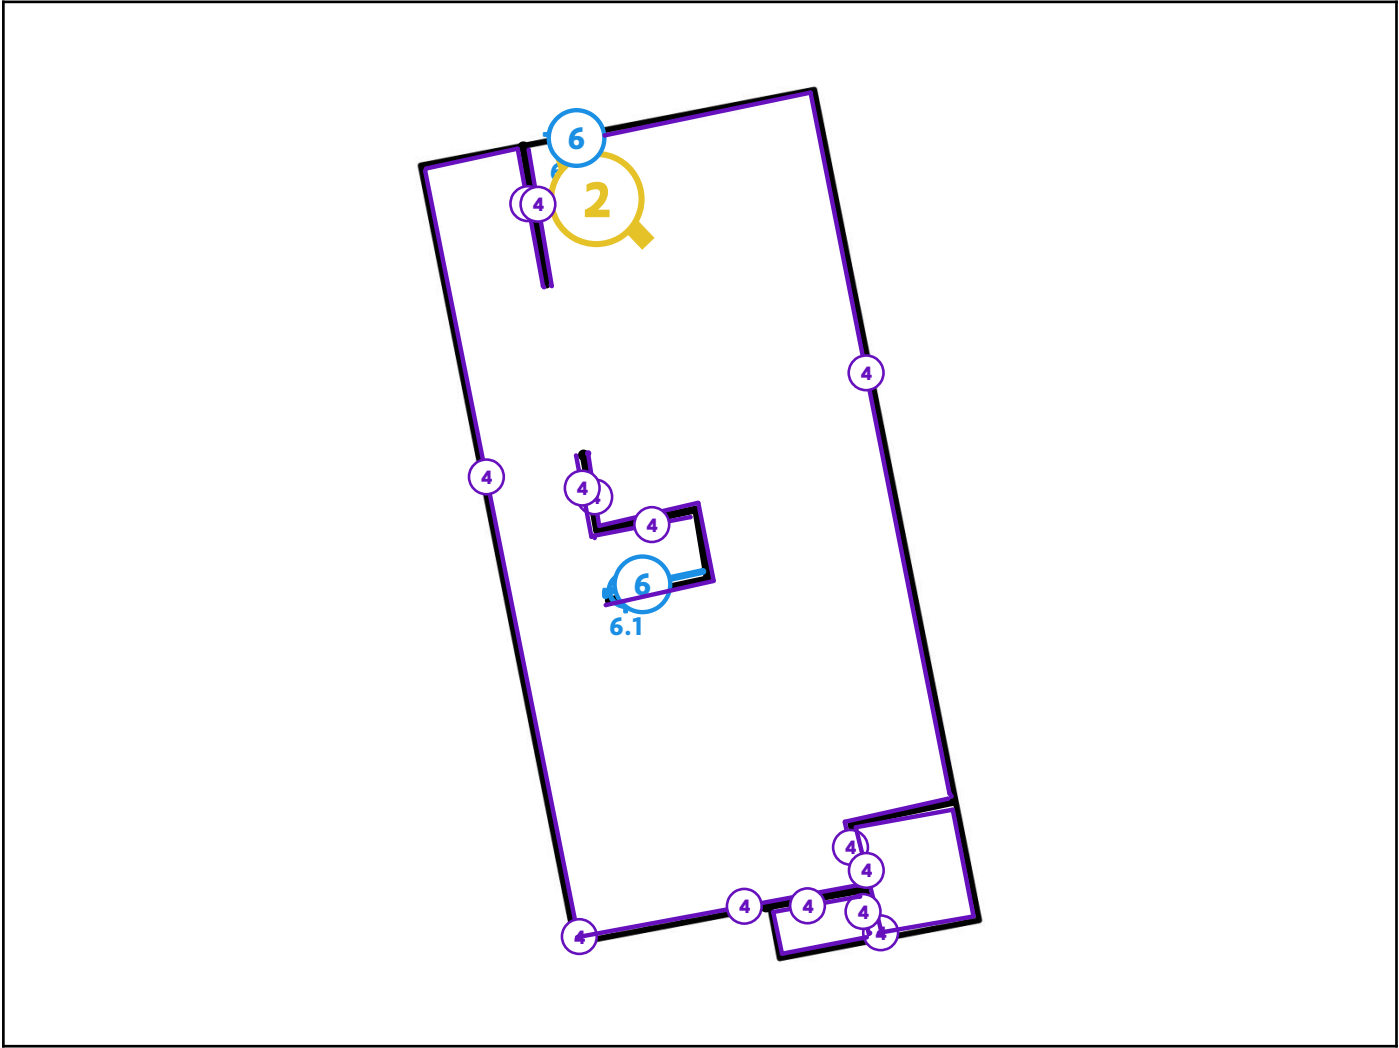
# Plan 1.1: Hoofdgebouw plan

| Beschrijving | Type | Actie |
|---|---|---|
| 2. Bakeliet | Asbestmateriaal | Zorgvuldig beheren |

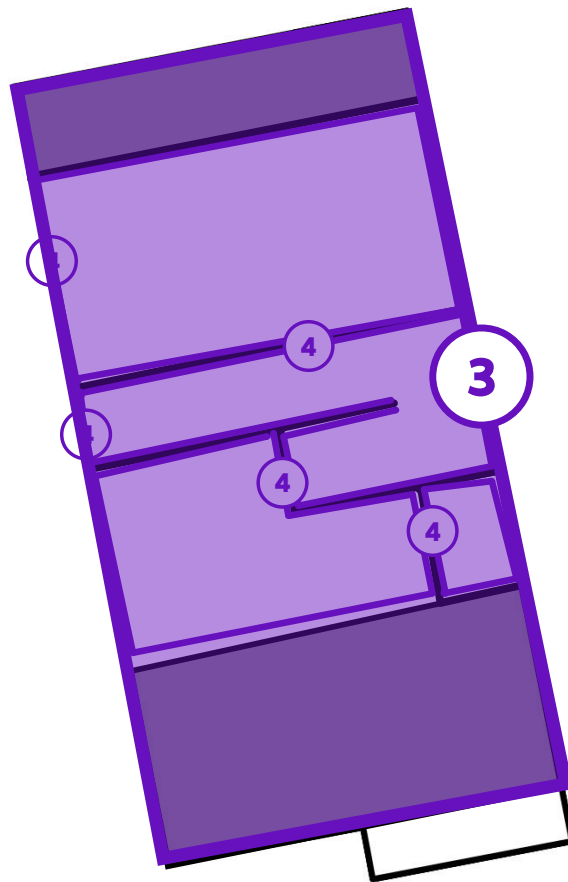
## Plan 1.3: 2e verdiep

| Beschrijving | Type | Actie |
|---|---|---|
| 3. Onderdak | Beperking | - |

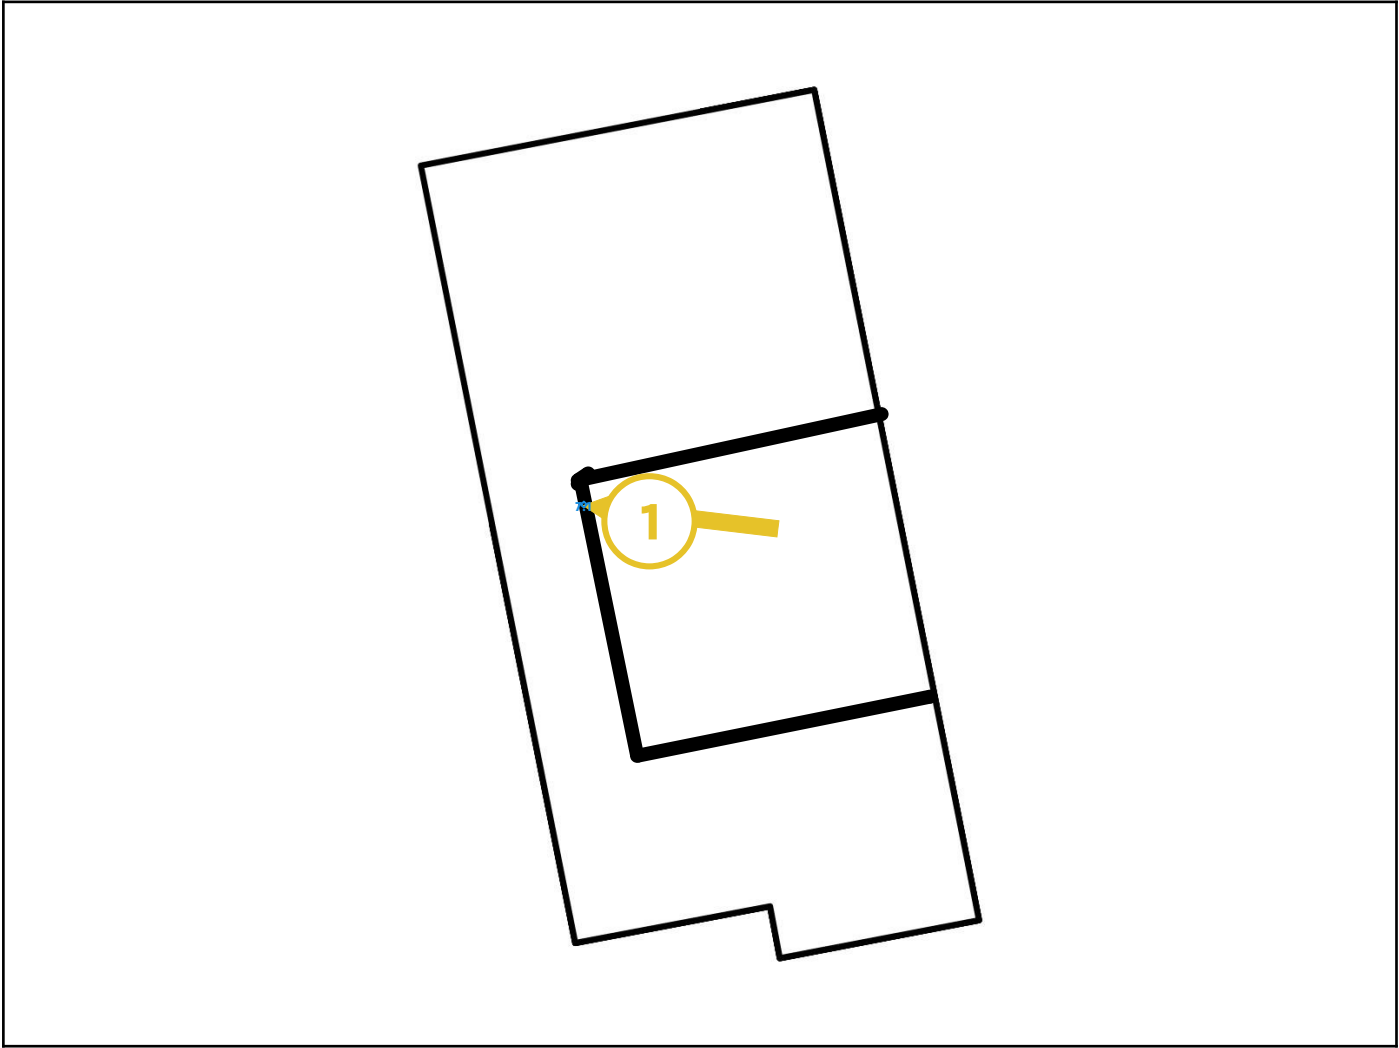
# Plan 1.4: Kelder

| Beschrijving | Type | Actie |
|---|---|---|
| 1. Buis | Asbestmateriaal | Zorgvuldig beheren |

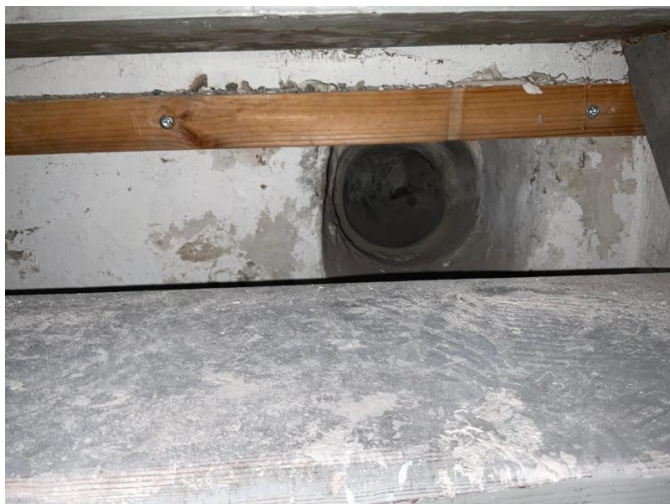
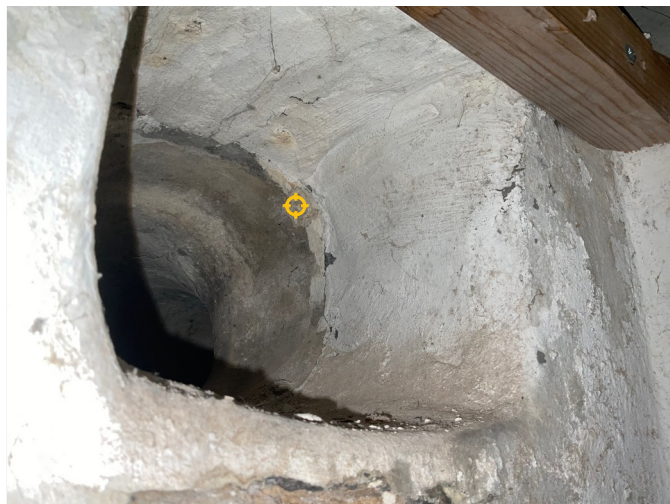
Overzichtsfoto

Detailfoto

## Conclusie

Het asbestmateriaal valt onder de mijlpaal van 2040.

### Risicobeoordeling

| Eindbeoordeling materiaalisico | Laag materiaalisico en/of verlaagde kans op vezelvrijgave |

| Gebondenheid | Categorie 1: hechtgebonden in oorsprong |
| Asbestsoort (vezeltype) | Alleen chrysotiel |
| Asbestconcentratie | Laag (< 50%) |
| Afschermingsgraad van het gehele materiaal | Geheel of deels (ook) vrij aan de binnenlucht |
| Toestand van het materiaal | Licht beschadigd, licht verweerd. Intact materiaal type Pical – asbestboard of categorie III 'gebondenheid' |

| # | Type | Referentie | Resultaat |
|---|---|---|---|
| 1.1 | Puntmonster | 1ED24.002 | Chrysotiel |

| Asbestmateriaal | Verloren bekisting - Buis, koker |

- Zorg voor een veilig beheer. Vermijd het beschadigen van het asbestmateriaal. Controleer de toestand jaarlijks op wijzigingen.
- Zorg voor een veilig beheer en verwijder dit asbestmateriaal wanneer het bij werken eenvoudig bereikbaar wordt. Controleer de toestand jaarlijks op wijzigingen.

- Eenvoudige handelingen: enkel door erkend asbestverwijderaar  
Indien het mogelijk is de buis weg te halen zonder deze te beschadigen kan deze via eenvoudige handelingen verwijderd worden. Daarbij is het gezien de kromming die de buis in de muur maakt evenwel aangewezen dit te laten doen door een erkende verwijderaar.
- Hermetische zone (erkend asbestverwijderaar)  
Gezien de versmering is het waarschijnlijk dat bij de verwijdering (zie supra) delen zullen afbreken. In dat geval zal het aangewezen zijn om via een hermetische zone te werken.

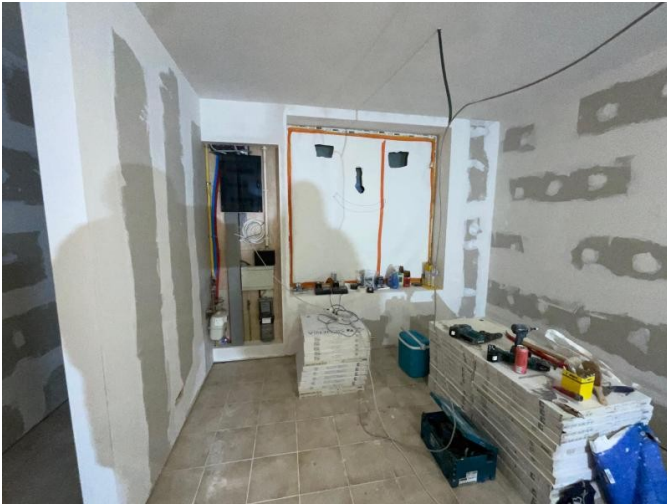
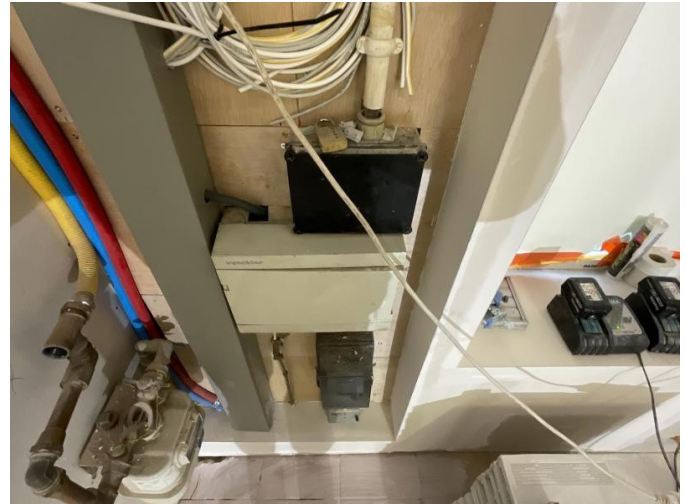
Overzichtsfoto

Detailfoto

Het asbestmateriaal valt onder de mijlpaal van 2040.

| Eindbeoordeling materiaalarisico | Laag materiaalarisico en/of verlaagde kans op vezelvrijgave |

| Gebondenheid | Categorie 1: hechtgebonden in oorsprong |
| Asbestsoort (vezeltype) | Crocidoliet aanwezig |
| Toestand van het materiaal | Onbeschadigd, niet verweerd |

| Asbestmateriaal | Plaat, paneel, tablet - Type Bakeliet |

- Zorg voor een veilig beheer. Vermijd het beschadigen van het asbestmateriaal. Controleer de toestand jaarlijks op wijzigingen.
- Zorg voor een veilig beheer en verwijder dit asbestmateriaal wanneer het bij werken eenvoudig bereikbaar wordt. Controleer de toestand jaarlijks op wijzigingen.

- Eenvoudige handelingen: mag via doe-het-zelf of door werknemer(s) met opleidingsattest eenvoudige handelingen  
Art. VI. 3-54 Codex welzijn op het werk (Bijlage VI.3-2 A, 1°) juncto art. 4.7.0.1, §2, lid 1, 1° VLAREM II voor wat betreft de veiligheid in het kader van asbest. Let er wel op dat hierbij geen uitspraak wordt gedaan over de veiligheid op het punt van elektriciteit.

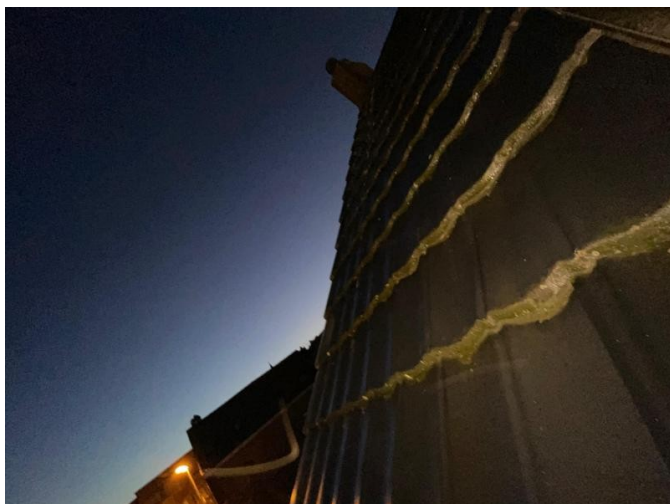
Situeringsfoto

**Reden:** Er is geen volledige risicobeoordeling mogelijk

**Uitleg van de asbestdeskundige:** Het gebruikte onderdak op de hoofdwoning is niet vast te stellen en ook niet te inspecteren. De metalen pannenplaten zijn immers vastgevezen.

| (Asbest)materiaal | Plaat, paneel, tablet - Type Menuiserie |
| Karakterisatie | Asbest (verdacht) |

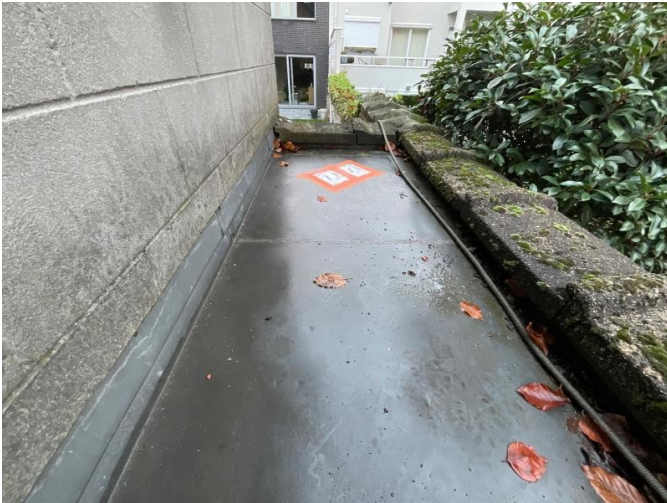
Vrije foto

Onder de zinkbedekking kunnen nog oudere roofing lagen zitten

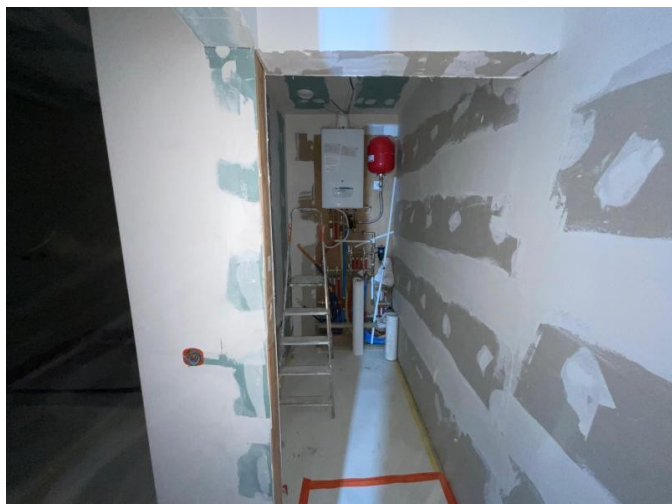
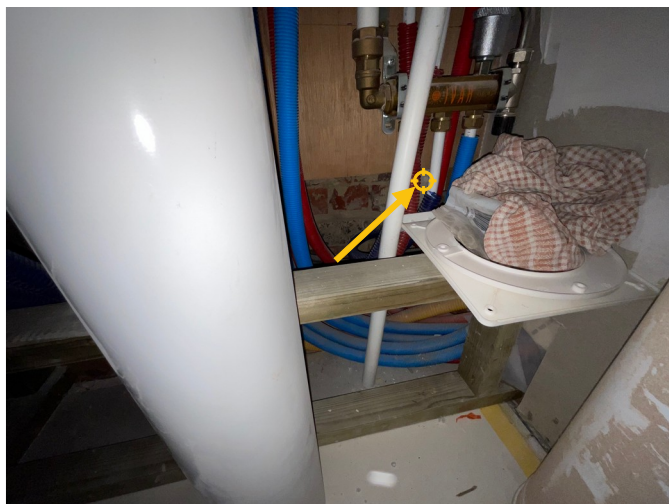
## Fiche 6: Pleister wanden

Overzichtsfoto

Detailfoto

Geen asbest

| # | Type | Referentie | Resultaat |
|---|---|---|---|
| 6.1 | Mengmonster | 1ED24.001 | Geen asbest |

| <b>Opmerking</b> | Het betreft lokale plekken waar nog achter openingen in de gyprockwanden nog overschotten oud pleisterwerk aangetroffen werd en de trap naar de kelder waar dit waarschijnlijk een nieuwe laag betreft. Bijgevolg zijn de gegeven oppervlaktes enkel een raming van het lokale oppervlak dat gedeeltelijk kon waargenomen worden. |

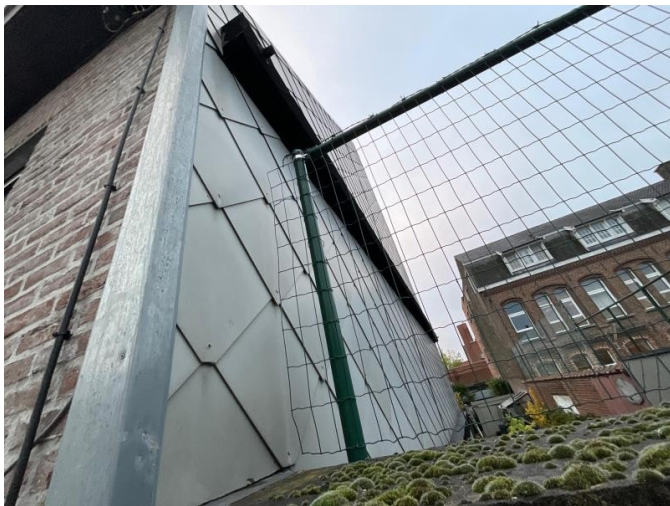
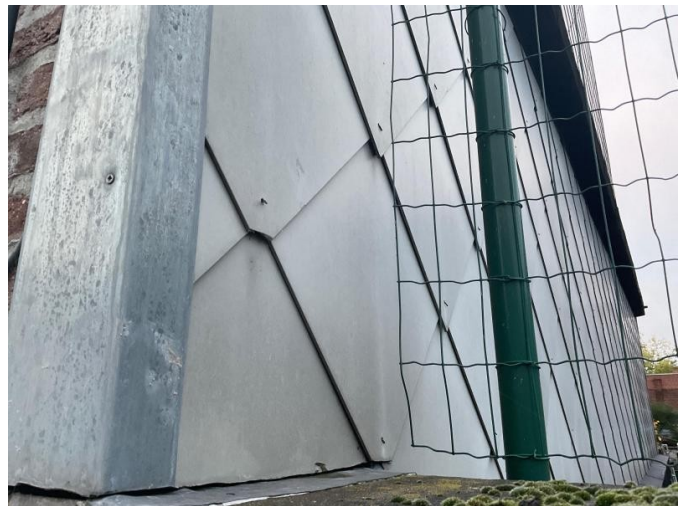
## Fiche 7: Leien zijgevel

Overzichtsfoto

Detailfoto

Geen asbest

| # | Type | Referentie | Resultaat |
|---|---|---|---|
| 7.1 | Puntmonster | 1ED24.003 | Geen asbest |
