# Asbestinventarisatetest

Molenweg 19\_2, 8870 Izegem

Attestnummer : 20231005-000145.000

Uitgegeven op : 05.10.2023

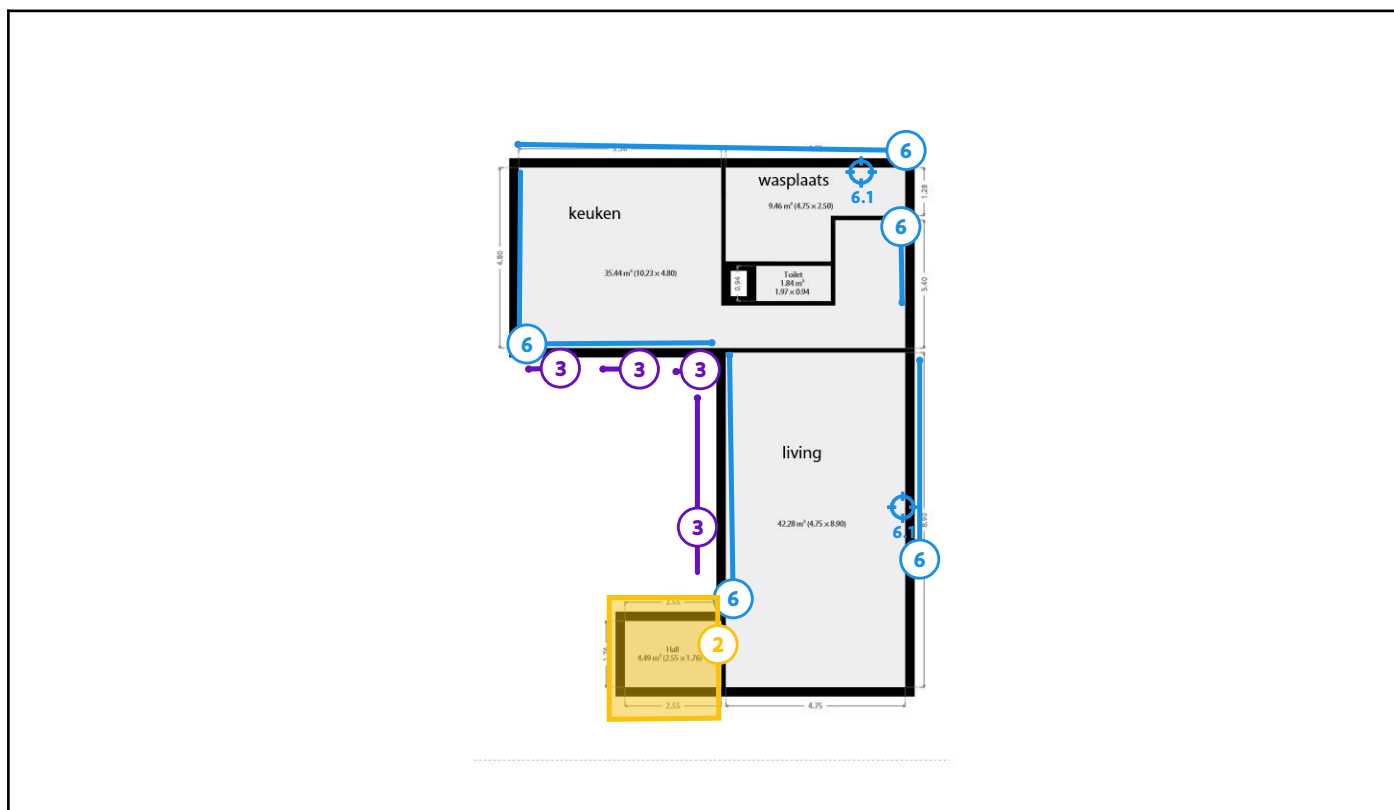
## Plan 1.1: Molenweg gelijkvloers

| Beschrijving | Type | Actie |
|---|---|---|
| 2. inkomhall gemetst in snelbouwstenen | Uitsluiting | - |
| 3. silicone afdichting raamkader/buitenschil | Advies | - |
| 6. Pleisterwerk muren | Geen asbest | - |

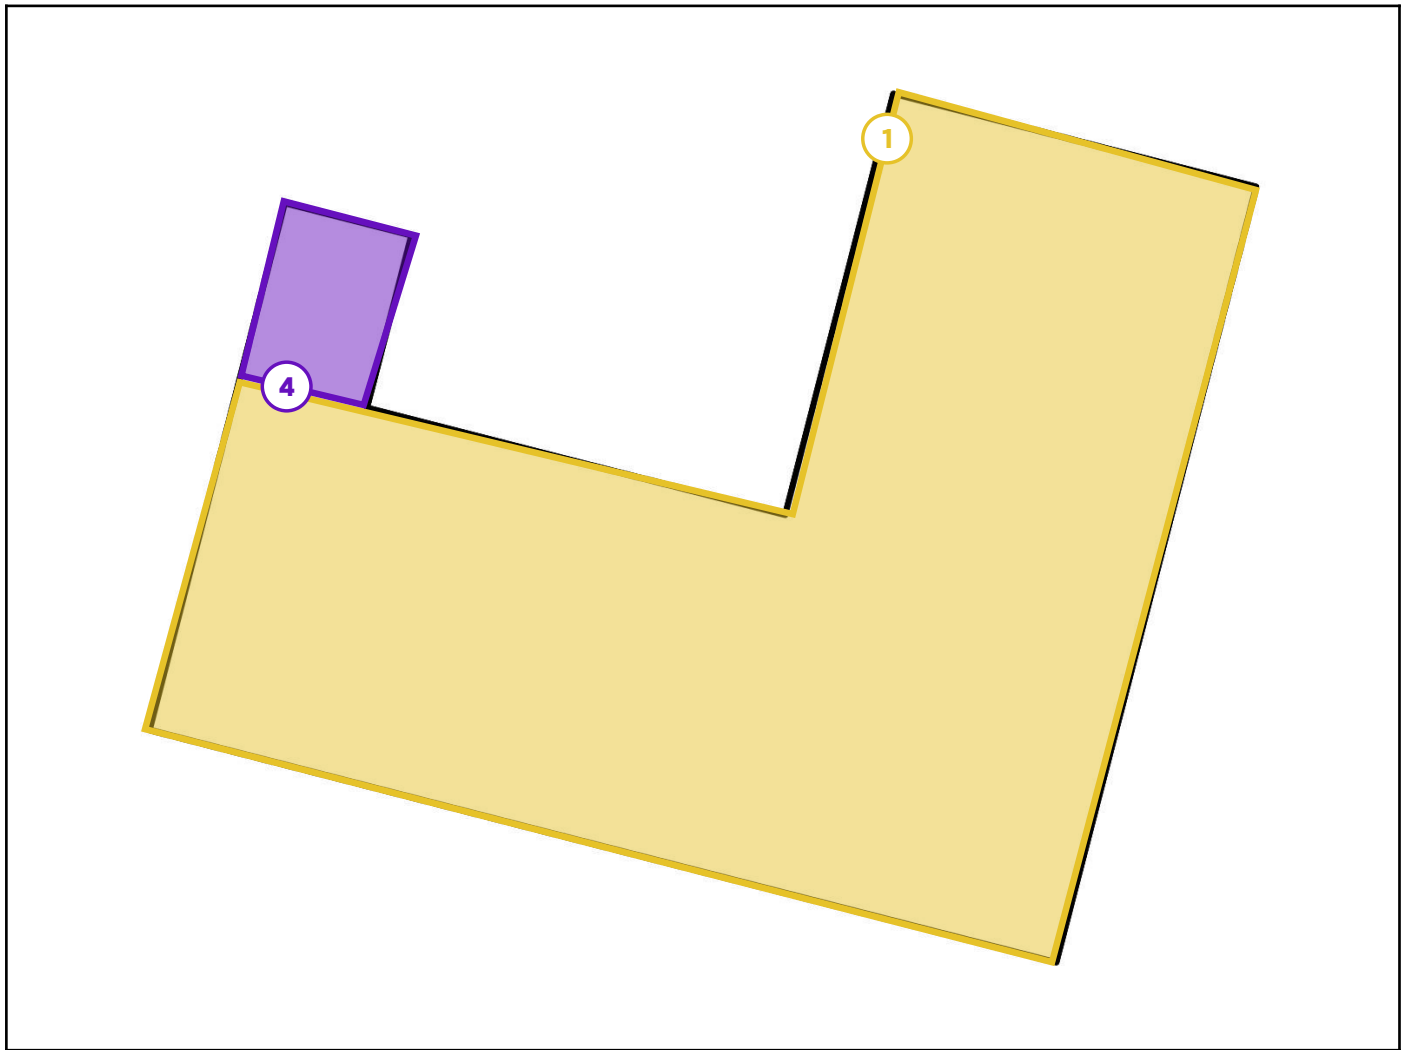
## Plan 1.4: bovenaanzicht dak

| Beschrijving | Type | Actie |
|---|---|---|
| 1. Onderdakplaat | Asbestmateriaal | Zorgvuldig beheren |
| 4. roofing inkom | Advies | - |

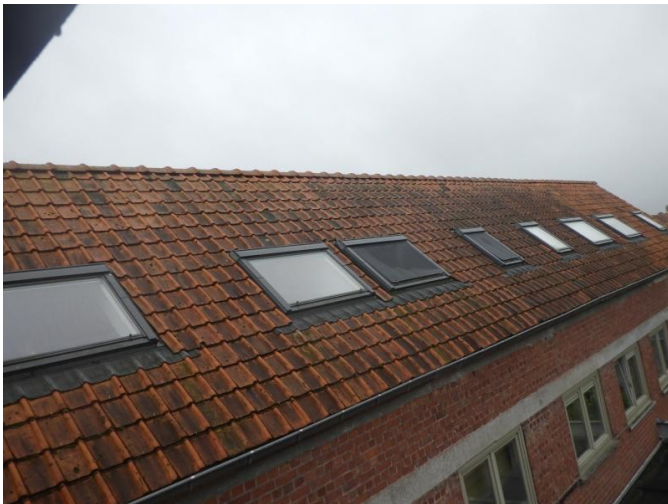
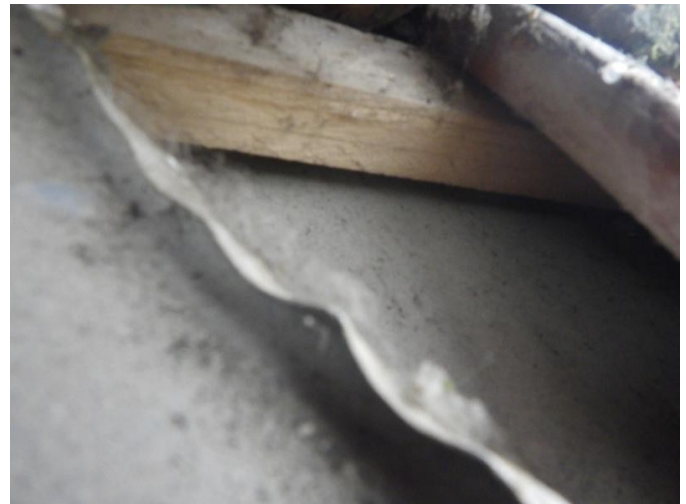
Overzichtsfoto

Detailfoto

| Eindbeoordeling materiaalrisico | Zeer laag materiaalrisico en/of zeer lage kans op vezelvrijgave |

| Asbestsoort (vezeltype) | Crocidoliet aanwezig |
| Asbestconcentratie | Laag (< 50%) |
| Toestand van het materiaal | Onbeschadigd, niet verweerd |

| Beschrijving | Onderdakplaat |
| Asbestmateriaal | Plaat, paneel, tablet - Type Menuiserite |

| Opmerking | <p>Er werd een dakpan verwijderd en er werd onderdakplaat vastgesteld type menuiserie, het lastboek bevat geen detail over nieuwe dakconstructie, enkel detail over de uitvoerder van de dakwerken. Gebouw bevat oudere dakpannen zodat er geen conclusie kan worden genomen van het constructiejaar van het dakgebinte en onderdakplaten. Er kon geen staalname genomen worden binnen de bepalingen van de welzijnswet. Gezien het risicobouwjaar, de verwerking van de dakpannen en de aanwezigheid van menuiserie onderdakplaten worden deze als asbestverdacht beschouwd.</p> |

Het asbestmateriaal valt onder de mijlpaal van 2040.

Zorgvuldig beheren

- Zorg voor een veilig beheer. Vermijd het beschadigen van het asbestmateriaal. Controleer de toestand jaarlijks op wijzigingen.

- Eenvoudige handelingen: mag via doe-het-zelf of door werknemer(s) met opleidingsattest eenvoudige handelingen  
onderdakplaat mag verwijderd worden door dakwerker met attest eenvoudige handelingen, in geen geval sneldraaiend gereedschap gebruiken, bij vernieuwing van het dak is het aan te raden om ook de onderdakplaten te vervangen door modern dampdoorlatend doek of equivalent

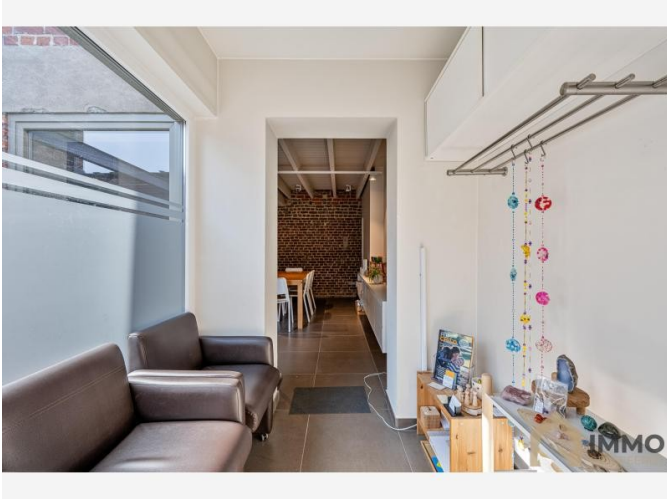
Situeringsfoto

**Bouwjaar:** 2007

*Constructies gebouwd vanaf 2001 moeten niet onderzocht worden*

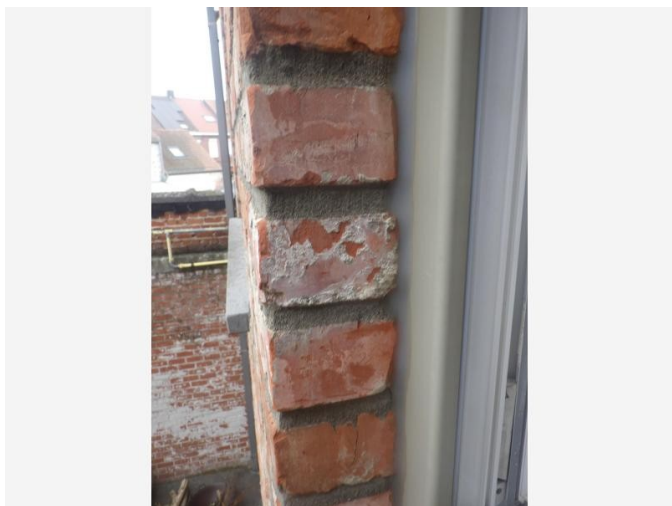
raamkaders zijn >2001 uit pvc geconstrueerd, de afdichting tussen raamkader en buitenschil is moderne doorzichtige silicone

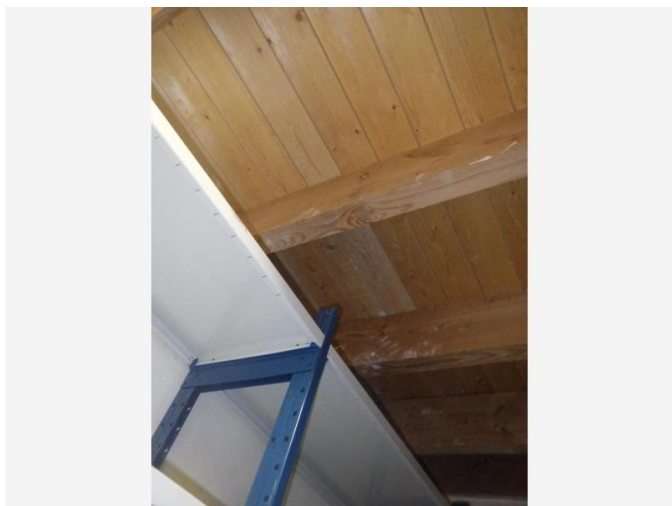
plafonds van de gelijkvloers en eerste verdieping zijn nieuw geconstrueerd tijdens de verbouwing, ofwel is de constructie zichtbaar ofwel is deze geconstrueerd uit gyproc platen, er werd nergens pleister vastgesteld op de plafonds, bijgevolg werd er dan ook geen staal genomen.

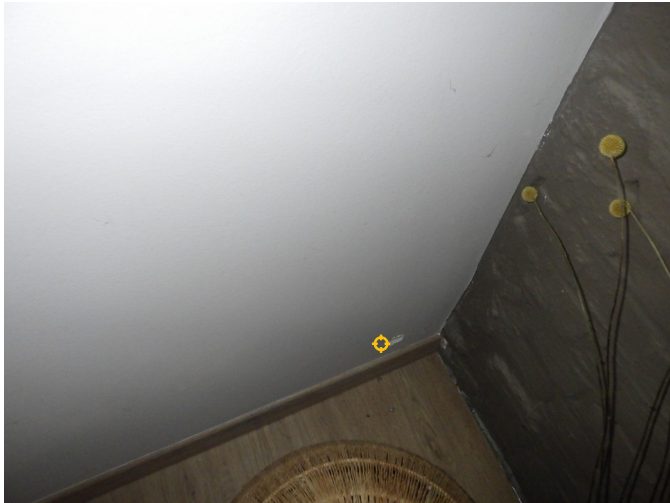
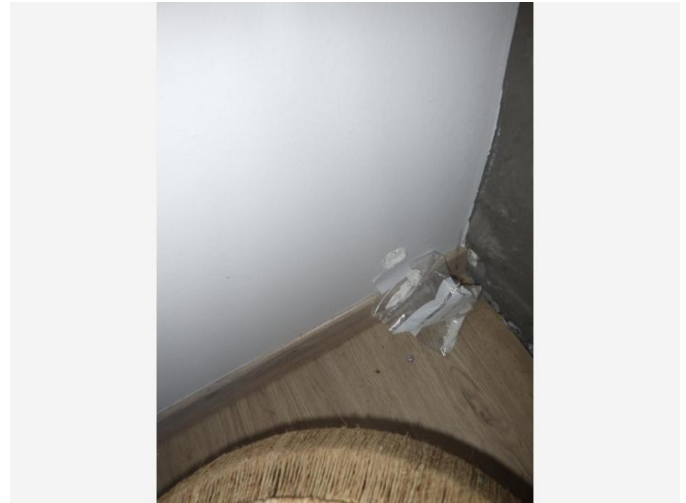
## Fiche 6: Pleisterwerk muren

Geen asbest

| # | Type | Referentie | Resultaat |
|---|---|---|---|
| 6.1 | Mengmonster | IzeMM01 | Geen asbest |

| Opmerking | Deze woning werd in 2007 volledig gerenoveerd, er werd deels nieuwe pleister aangebracht, deels blote baksteenmuren. De binnenmuren zijn ofwel opnieuw gemetst of zijn gyproc-muren. Er werd nergens oude pleister gevonden, er werden staalnames genomen op de nieuwe pleister om na te gaan of er nog oude pleister aanwezig is. Dit is negatief, het mengstaal werd geanalyseerd ter controle |
