# Asbestinventarisatetest

Drie Rozendreef 12, 8760 Tielt

Attestnummer : 20260901-000396.000

Uitgegeven op : 01.09.2026

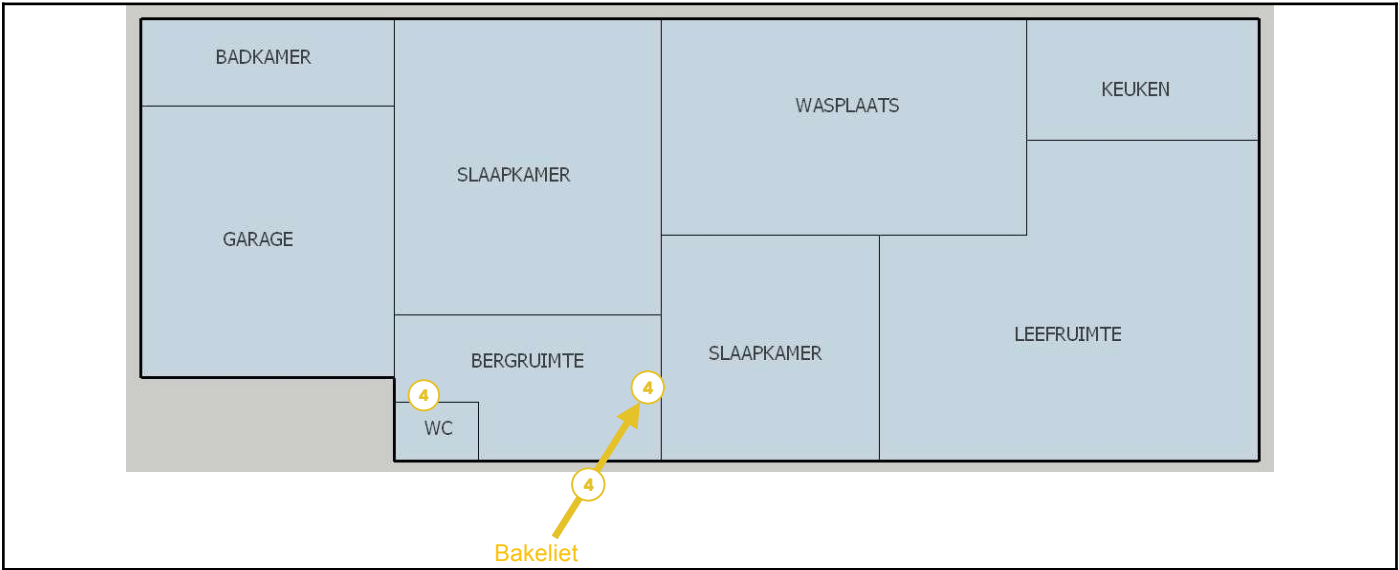
# Plan 1.1: Gelijkvloers - bakeliet

| Beschrijving | Type | Actie |
|---|---|---|
| 4. Bakeliet | Asbestmateriaal | Zorgvuldig beheren |

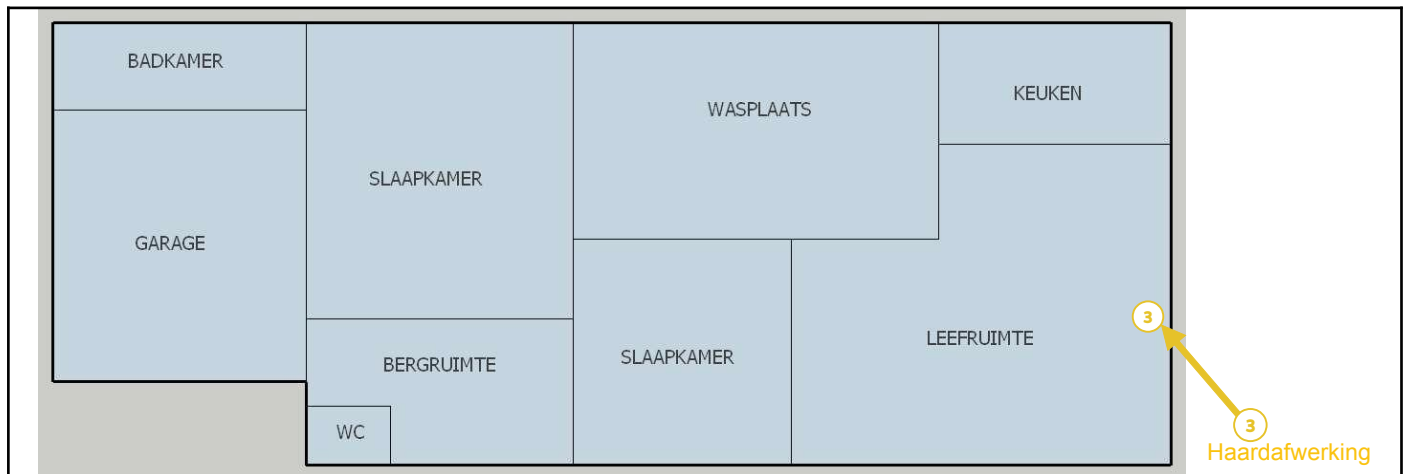
## Plan 1.2: Gelijkvloers - haardafwerking

| Beschrijving | Type | Actie |
|---|---|---|
| 3. Haardafwerking | Asbestmateriaal | Zorgvuldig beheren |

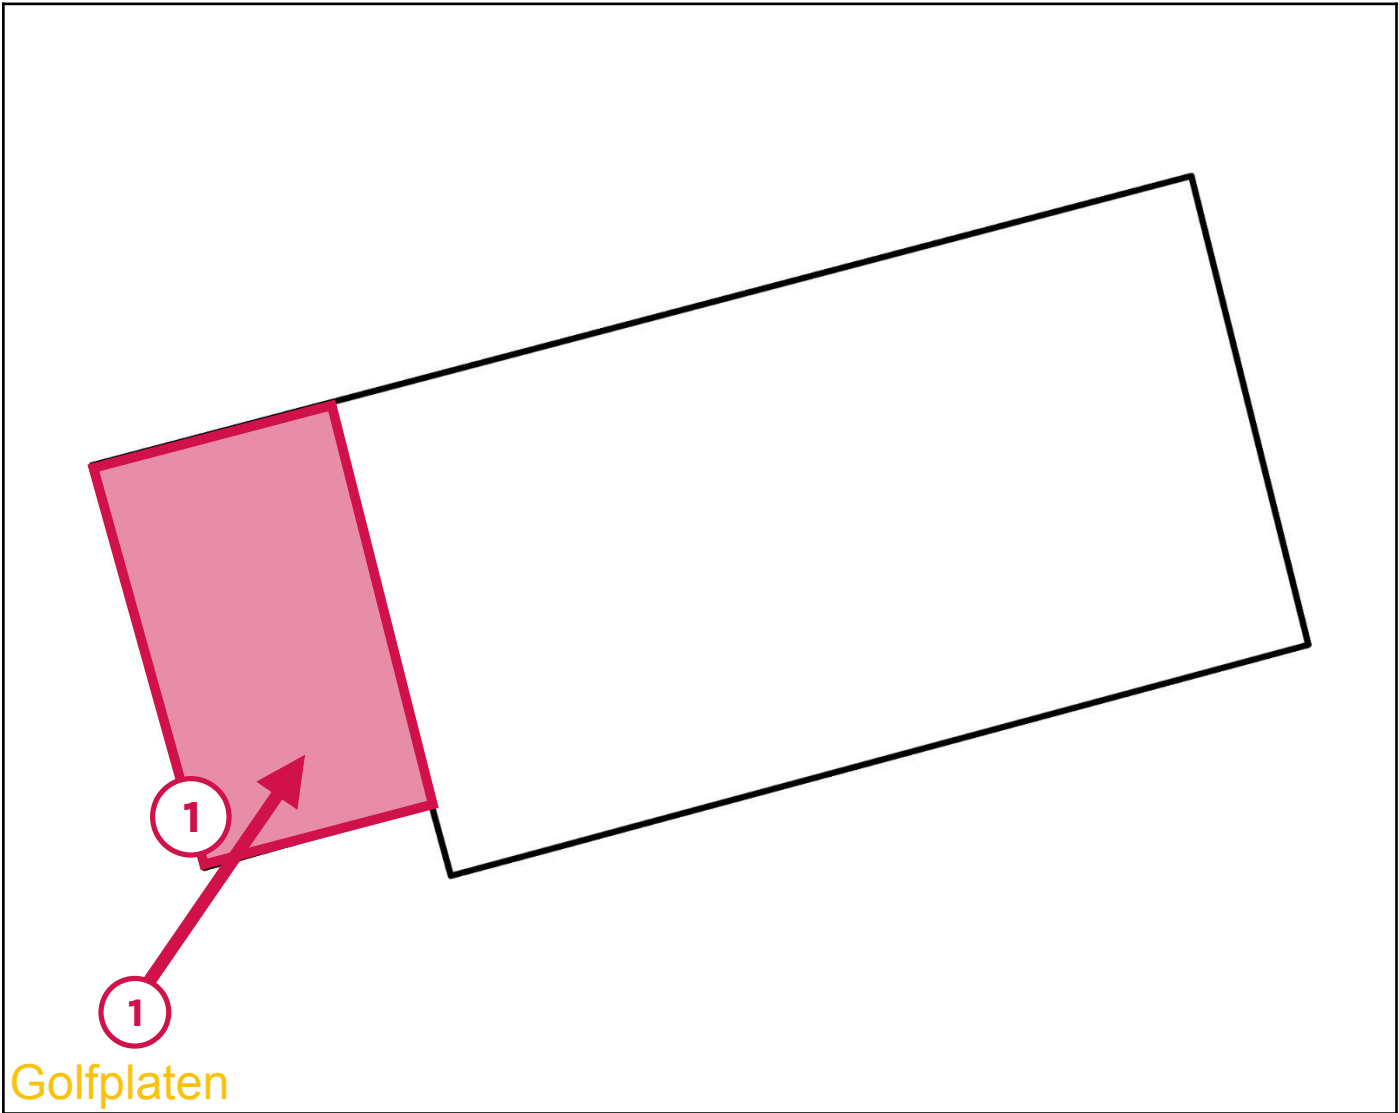
# Plan 1.9: Dakplan - golfplaten

| Beschrijving | Type | Actie |
|---|---|---|
| 1. Golfplaten | Asbestmateriaal | Dringend verwijderen |

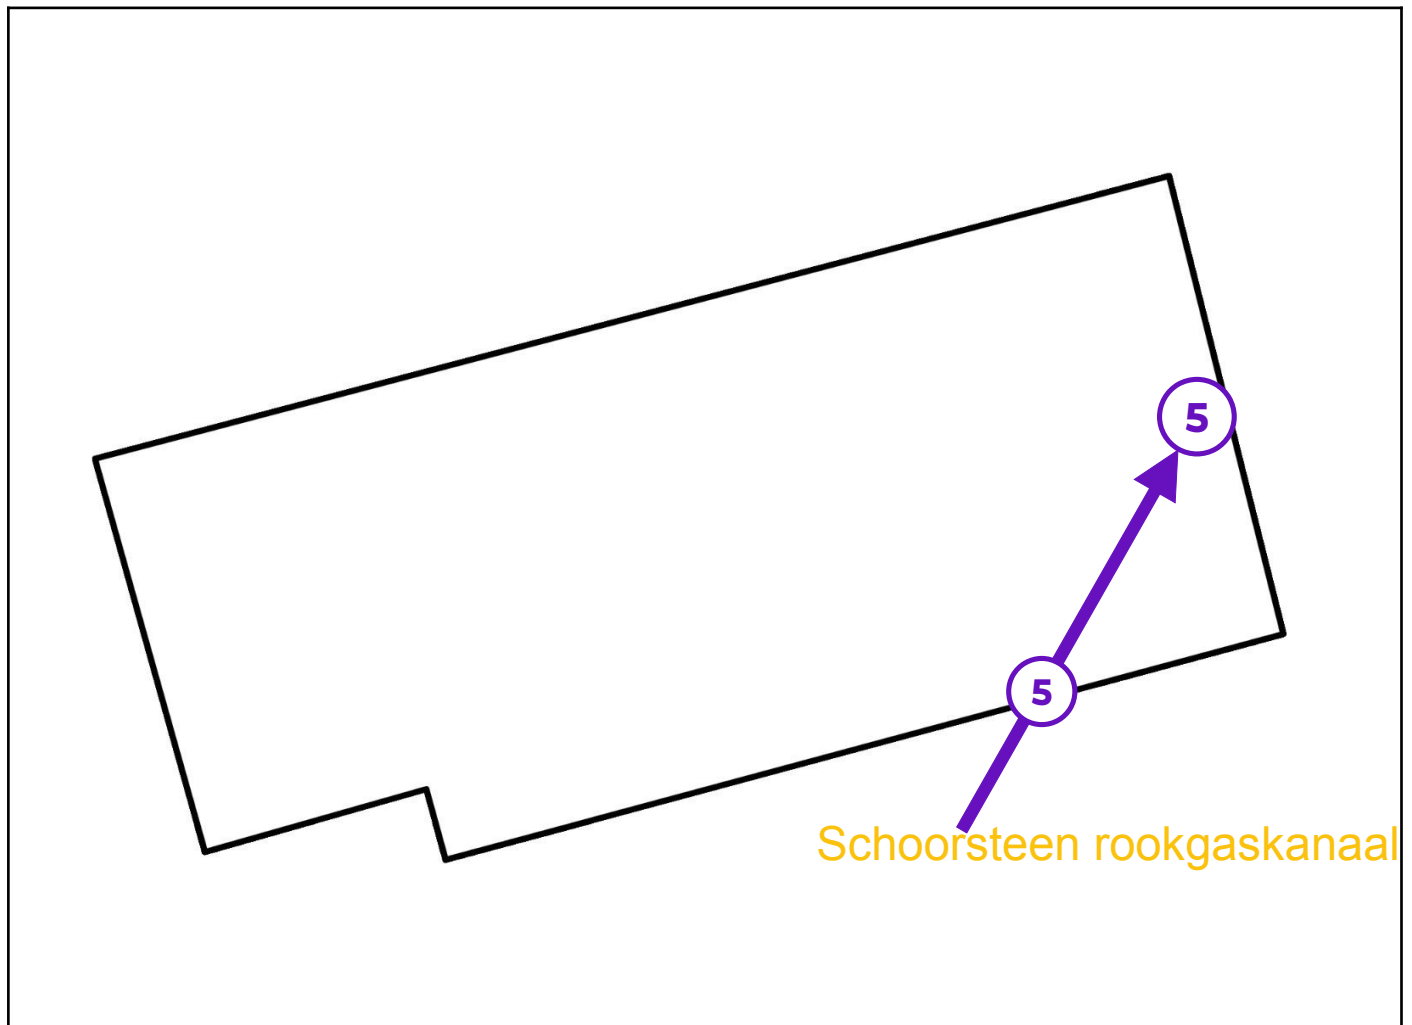
## Plan 1.10: Dakplan - schoorsteen rookgaskanaal

| Beschrijving | Type | Actie |
|---|---|---|
| 5. Schoorsteen rookgaskanaal | Beperking | - |

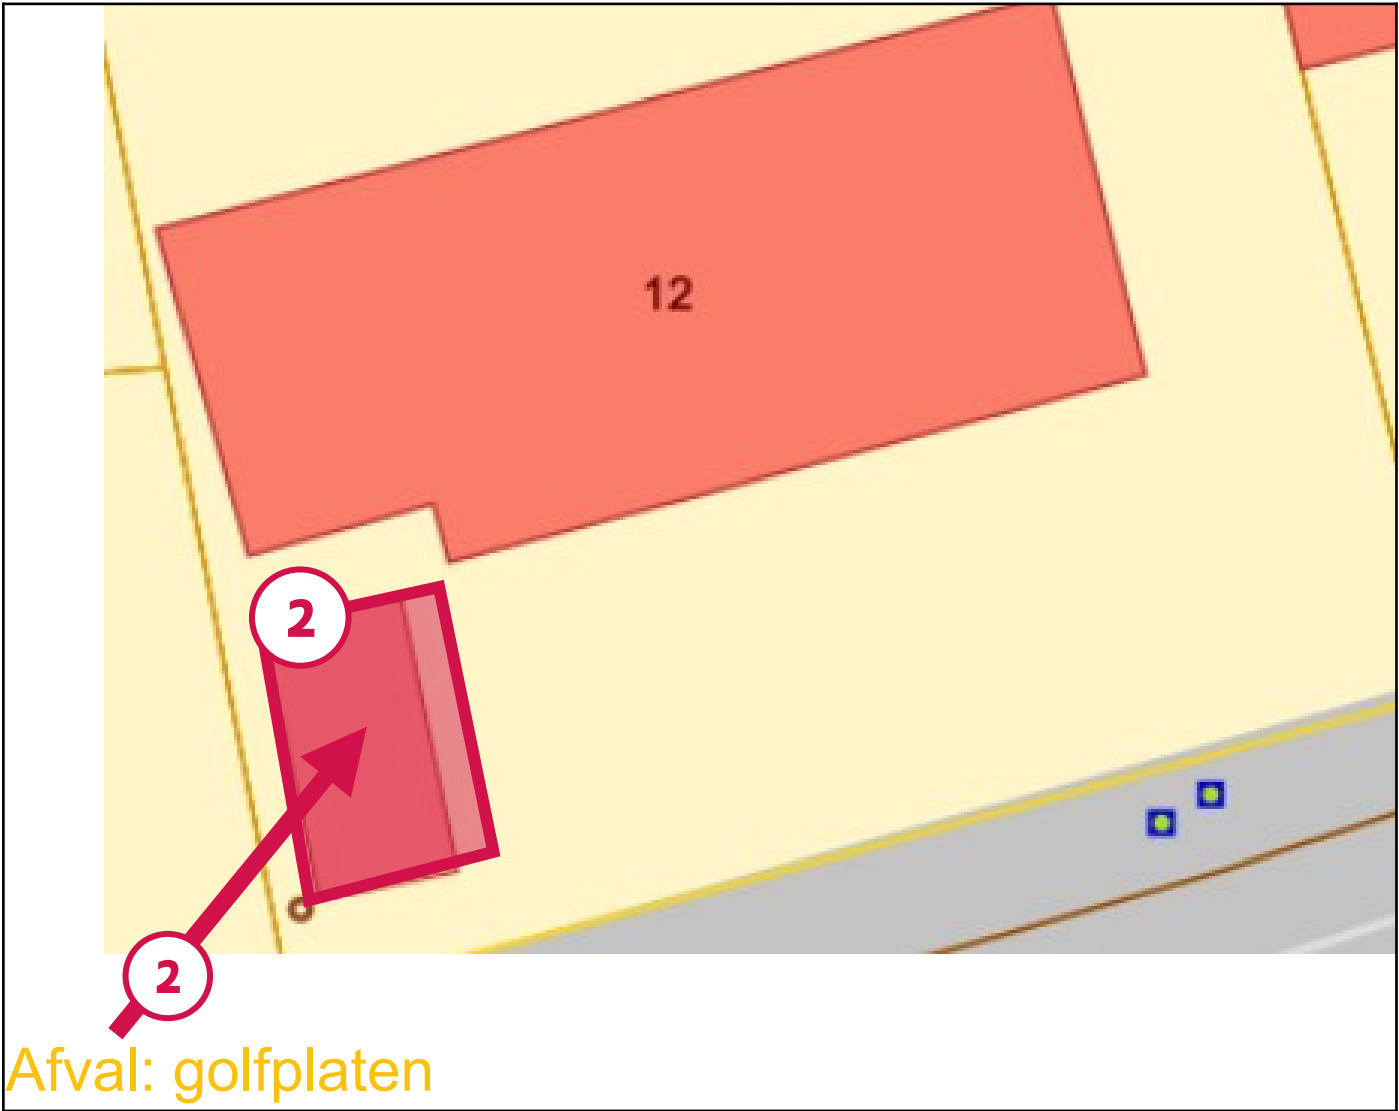
### Plan 3.1: Vaststellingen buiten de constructies

Afval: golfplaten

| Beschrijving | Type | Actie |
|---|---|---|
| 2. Golfplaten | Asbestmateriaal | Dringend verwijderen |

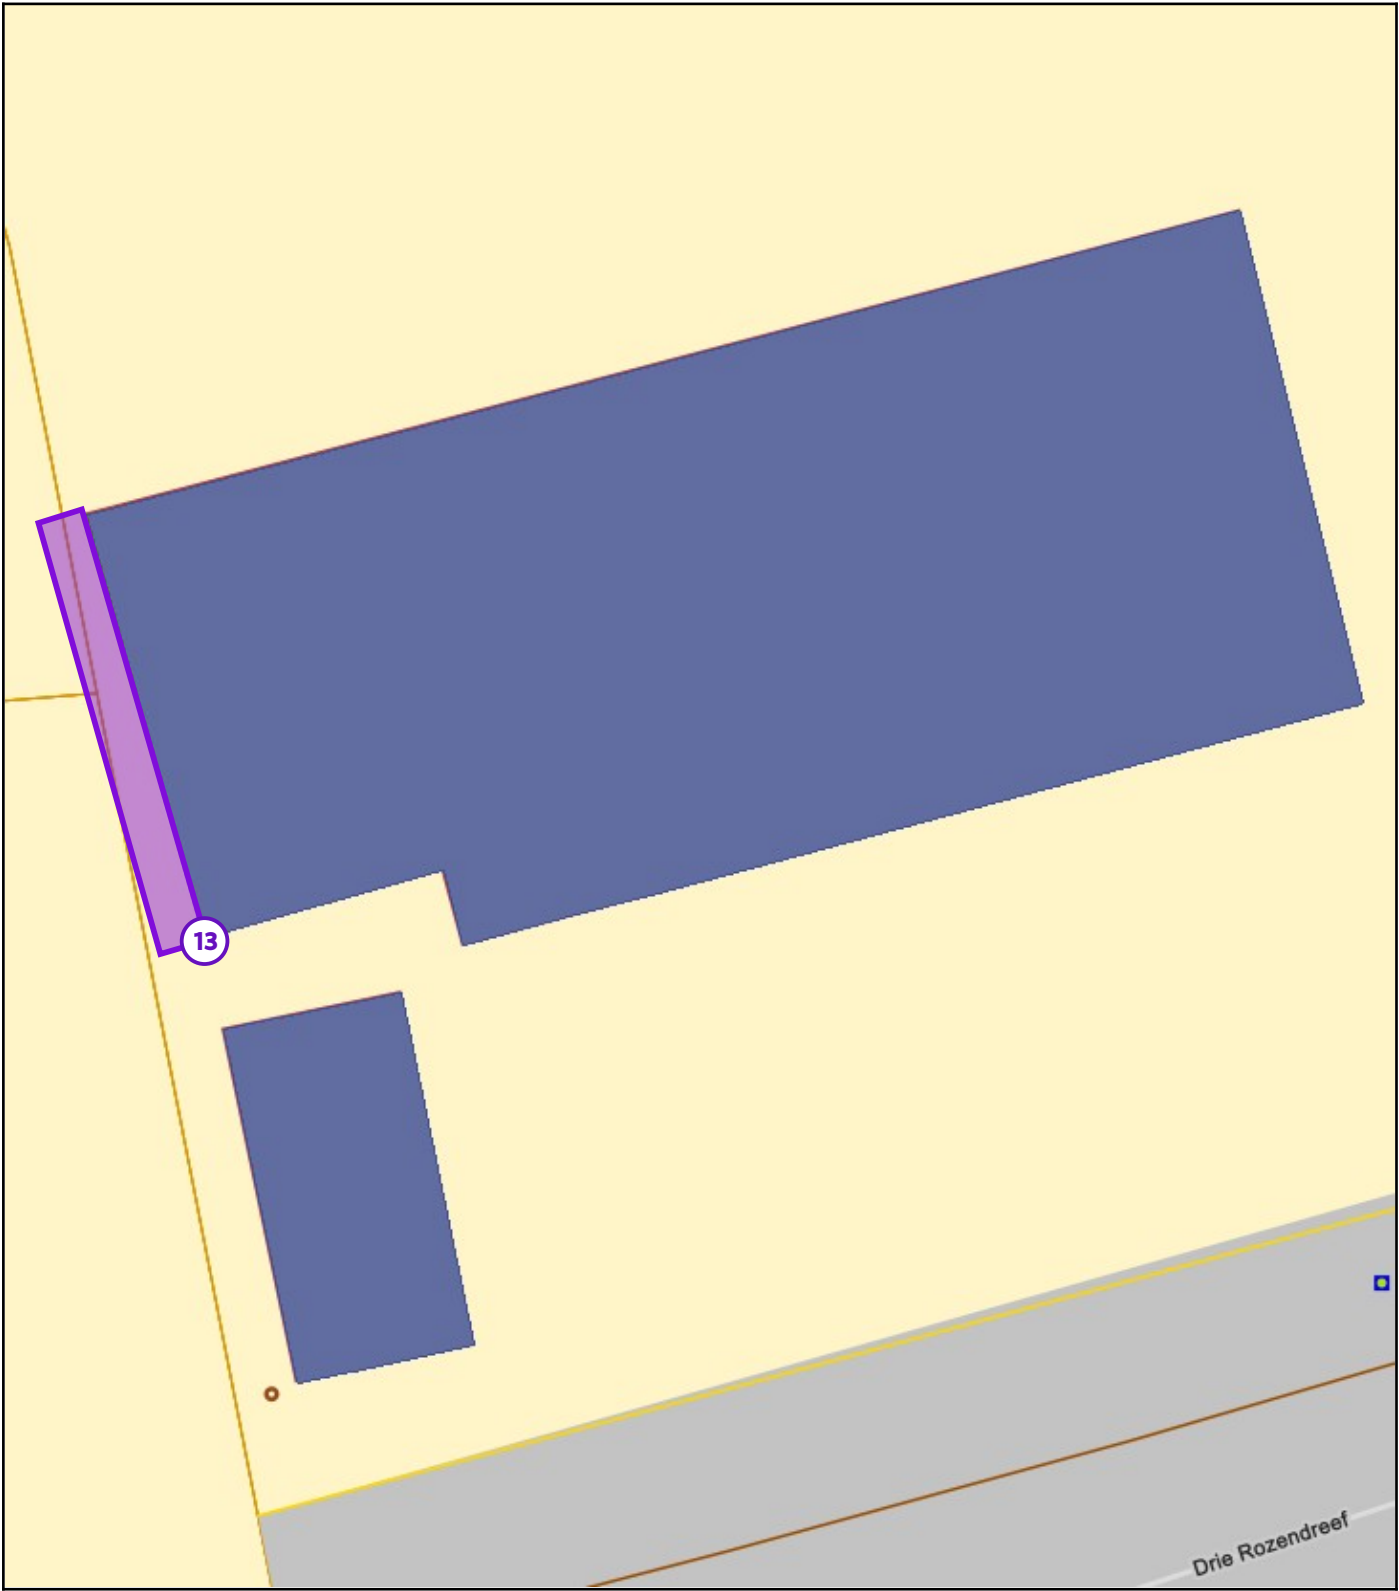
### Plan 3.2: Afdruipzones/afvloeizones

| 13. Afdruipzone golfplaten | Afdruipzone/afvloeizone | - |

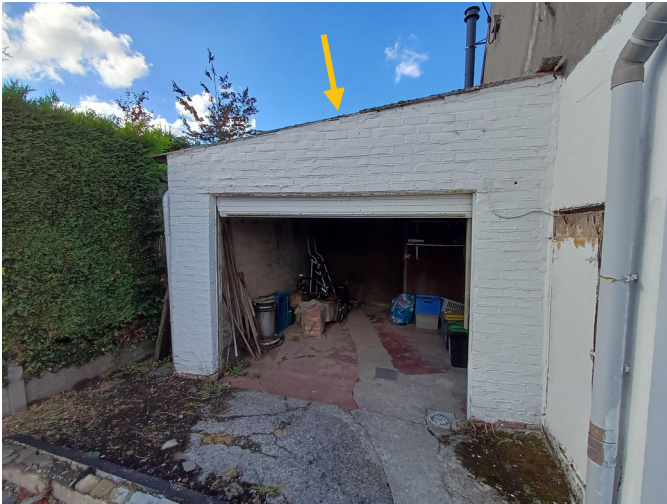
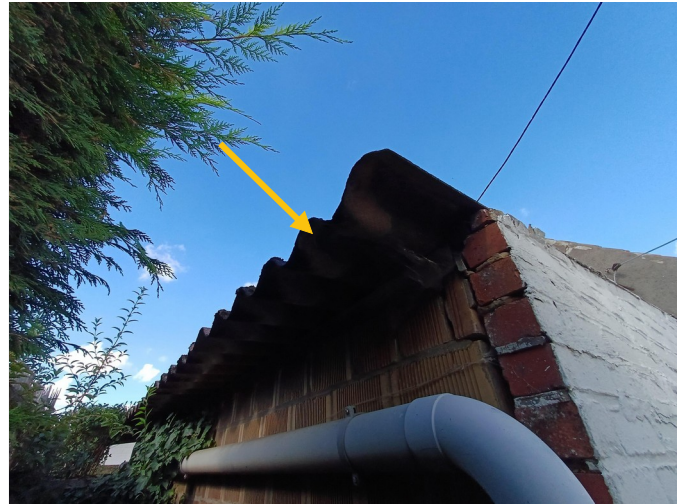
## Conclusie

Het asbestmateriaal valt onder de mijlpaal van 2034.

**Dringend verwijderen**

- Eenvoudige handelingen: enkel door erkend asbestverwijderaar  
Gezien de staat van de golfplaten, die redelijk verweerd zijn, en hoewel deze eventueel door eenvoudige handelingen verwijderd kunnen worden, adviseer ik als deskundige om de verwijdering te laten uitvoeren door een erkende asbestverwijderaar. Dit garandeert de veiligheid van zowel de bewoners als de bureu.

| Eindbeoordeling materiaalrisico | Hoog materiaalrisico en/of hoge kans op vezelvrijgave |

| Asbestsoort (vezeltype) | Crocidoliet aanwezig |
| Toestand van het materiaal | Matig beschadigd, matig verweerd |

| Beschrijving | Golfplaten |

- Verwijder dit asbestmateriaal zo snel mogelijk. Volg de toestand goed op.
- Hemelwater dat afspoelt van asbestcement daken of gevels kan asbestdeeltjes bevatten. Gebruik het enkel voor gesloten circuits (bv. spoelen toiletten). Reinig na het vervangen van het dak of de gevel de dakgoten en regenwaterput of -ton om asbesthoudend sediment of slib te verwijderen
- Voer bijkomende staalname(s) uit.

- Eenvoudige handelingen: mag via doe-het-zelf of door werknemer(s) met opleidingsattest eenvoudige handelingen  
De platen ongebroken en dubbel verpakt in een asbestzak aanbieden aan het containerpark of aan een asbestverwerkingsbedrijf.

Het fixeren van de platen en het dragen van persoonlijke beschermingsmiddelen tijdens het verwijderen is verplicht.

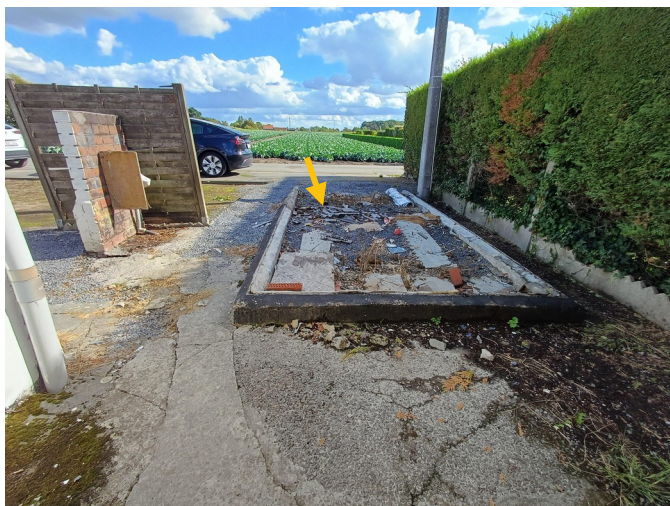
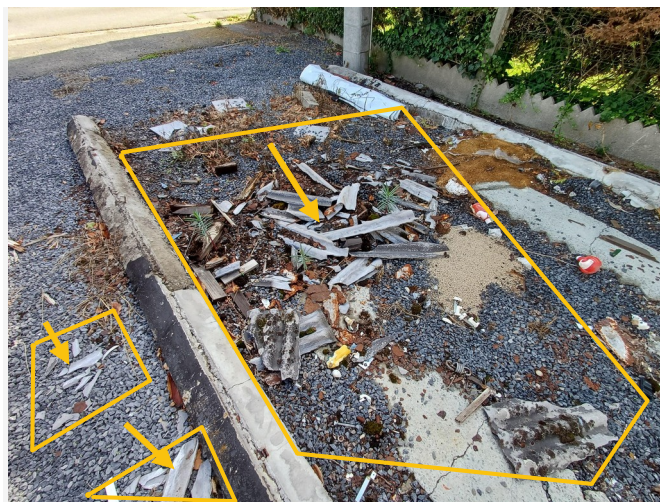
Het asbestmateriaal valt onder de mijlpaal van 2040.

**Dringend verwijderen**

| Beschrijving | Golfplaten |
| Type afvalstof | Betreft resten (contaminatie) van verwerking of beschadiging |
| Type resten (contaminatie) | <ul style="list-style-type: none"><li>• Stukken, fragmenten (los, opliggend)</li></ul> |

- Verwijder het asbestafval.
- Voer bijkomende staalname(s) uit.

- Eenvoudige handelingen: mag via doe-het-zelf of door werknemer(s) met opleidingsattest eenvoudige handelingen  
Het afval dubbel verpakt in een asbestzak aanbieden aan het containerpark of aan een asbestverwerkingsbedrijf.

Het fixeren van het afval en het dragen van persoonlijke beschermingsmiddelen tijdens het verwijderen is verplicht.

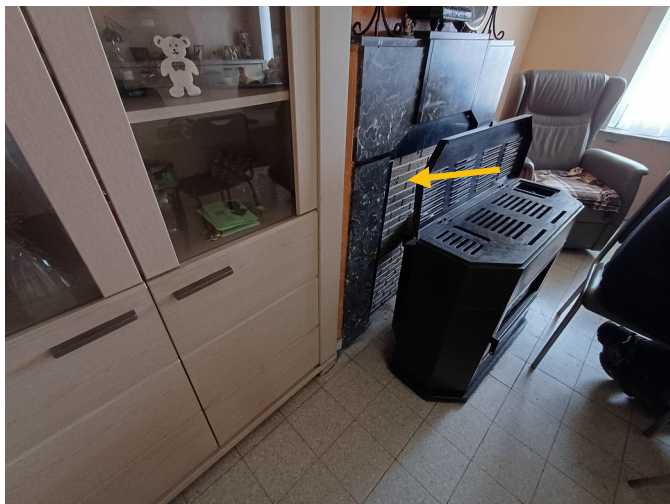
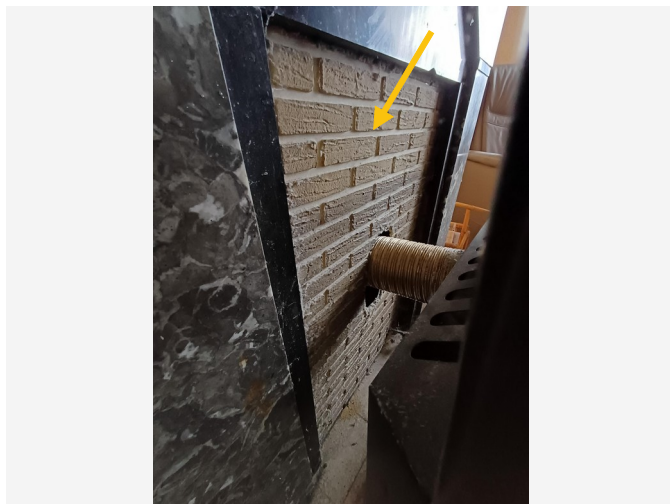
Het asbestmateriaal valt onder de mijlpaal van 2040.

Zorgvuldig beheren

| Eindbeoordeling materiaalrisico | Laag materiaalrisico en/of verlaagde kans op vezelvrijgave |

| Toestand van het materiaal | Onbeschadigd, niet verweerd |

| Beschrijving | Haardafwerking |

- Zorg voor een veilig beheer. Vermijd het beschadigen van het asbestmateriaal. Controleer de toestand jaarlijks op wijzigingen.
- Voer bijkomende staalname(s) uit.

- Eenvoudige handelingen: mag via doe-het-zelf of door werknemer(s) met opleidingsattest eenvoudige handelingen  
De plaat ongebroken en dubbel verpakt in een asbestzak aanbieden aan het containerpark of aan een asbestverwerkingsbedrijf.

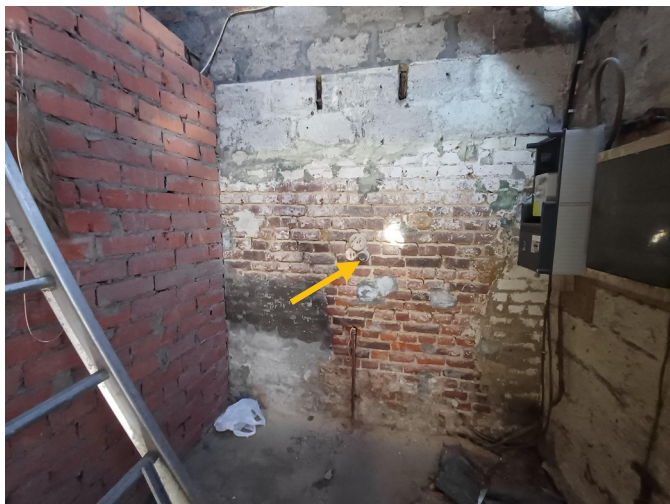
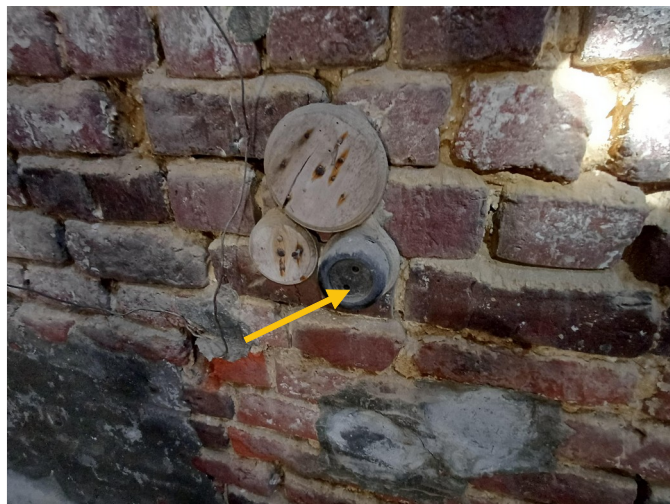
Het asbestmateriaal valt onder de mijlpaal van 2040.

Zorgvuldig beheren

| Eindbeoordeling materiaalrisico | Laag materiaalrisico en/of verlaagde kans op vezelvrijgave |

| Opmerking | <p>De opgegeven volumes kunnen afwijken van de werkelijkheid en mogen niet worden gebruikt als maatstaf voor heffingen. Bakeliet wordt beschouwd als een asbestverdachte toepassing, aangezien het in veel gevallen asbesthoudend is. Ik heb echter geen staalname uitgevoerd om de functionaliteit van de bakeliet toepassing niet in gevaar te brengen.</p> |

- Zorg voor een veilig beheer. Vermijd het beschadigen van het asbestmateriaal. Controleer de toestand jaarlijks op wijzigingen.
- Voer bijkomende staalname(s) uit.

- Eenvoudige handelingen: mag via doe-het-zelf of door werknemer(s) met opleidingsattest eenvoudige handelingen  
De bakeliet toepassing ongebroken en dubbel verpakt in een asbestzak aanbieden aan het containerpark of aan een asbestverwerkingsbedrijf.
