Asbestinventarisatetest

Ardooisesteenweg 330, 8800 Roeselare

Attestnummer : 20260130-000350.000

Uitgegeven op : 30.01.2026

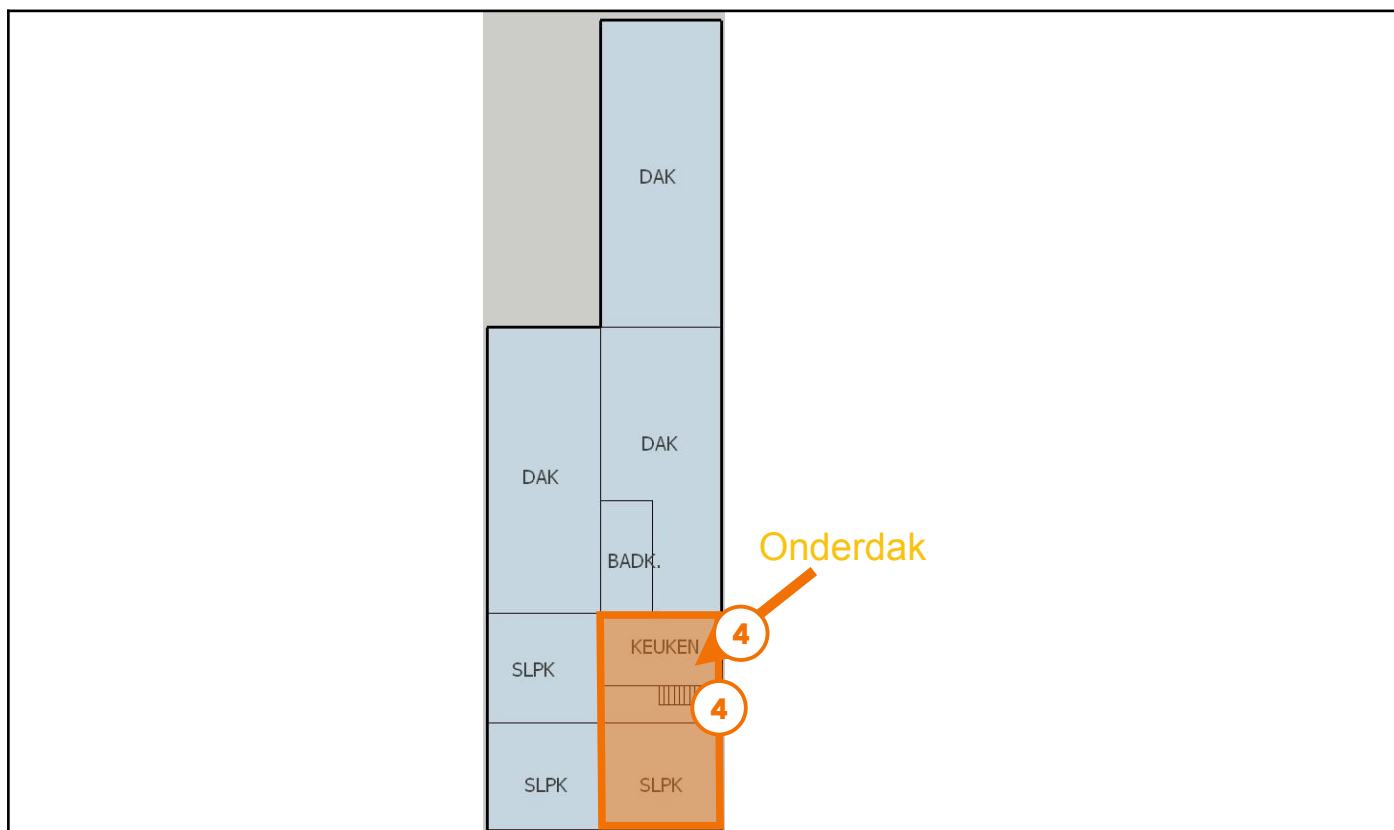
Plan 1.7: 1ste verdiep - onderdak

Beschrijving	Type	Actie
4. Onderdak	Asbestmateriaal	Maatregelen nemen

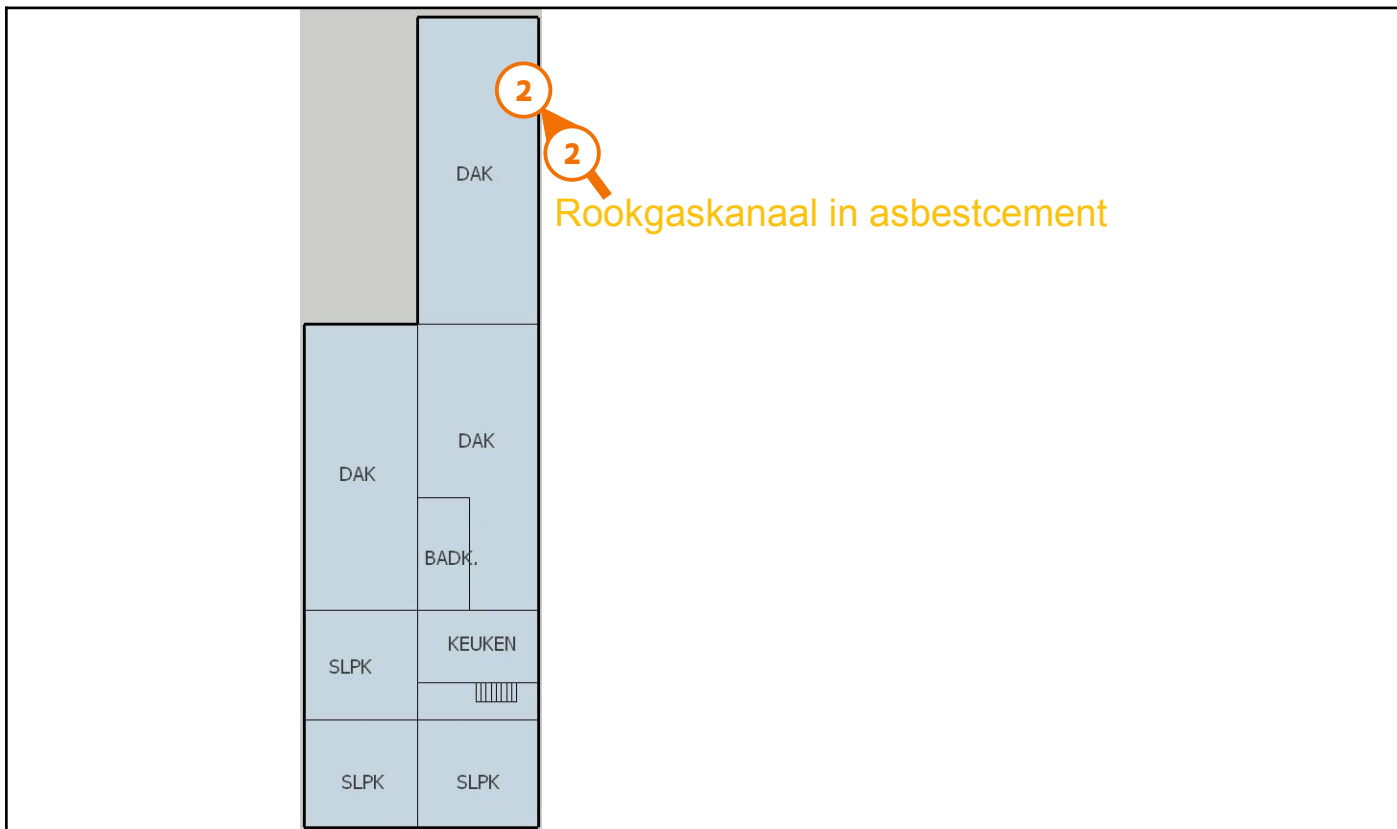
Plan 1.11: 1ste verdiep - rookgaskanaal in asbestcement

Beschrijving	Type	Actie
2. Rookgaskanaal in asbestcement	Asbestmateriaal	Verwijderen

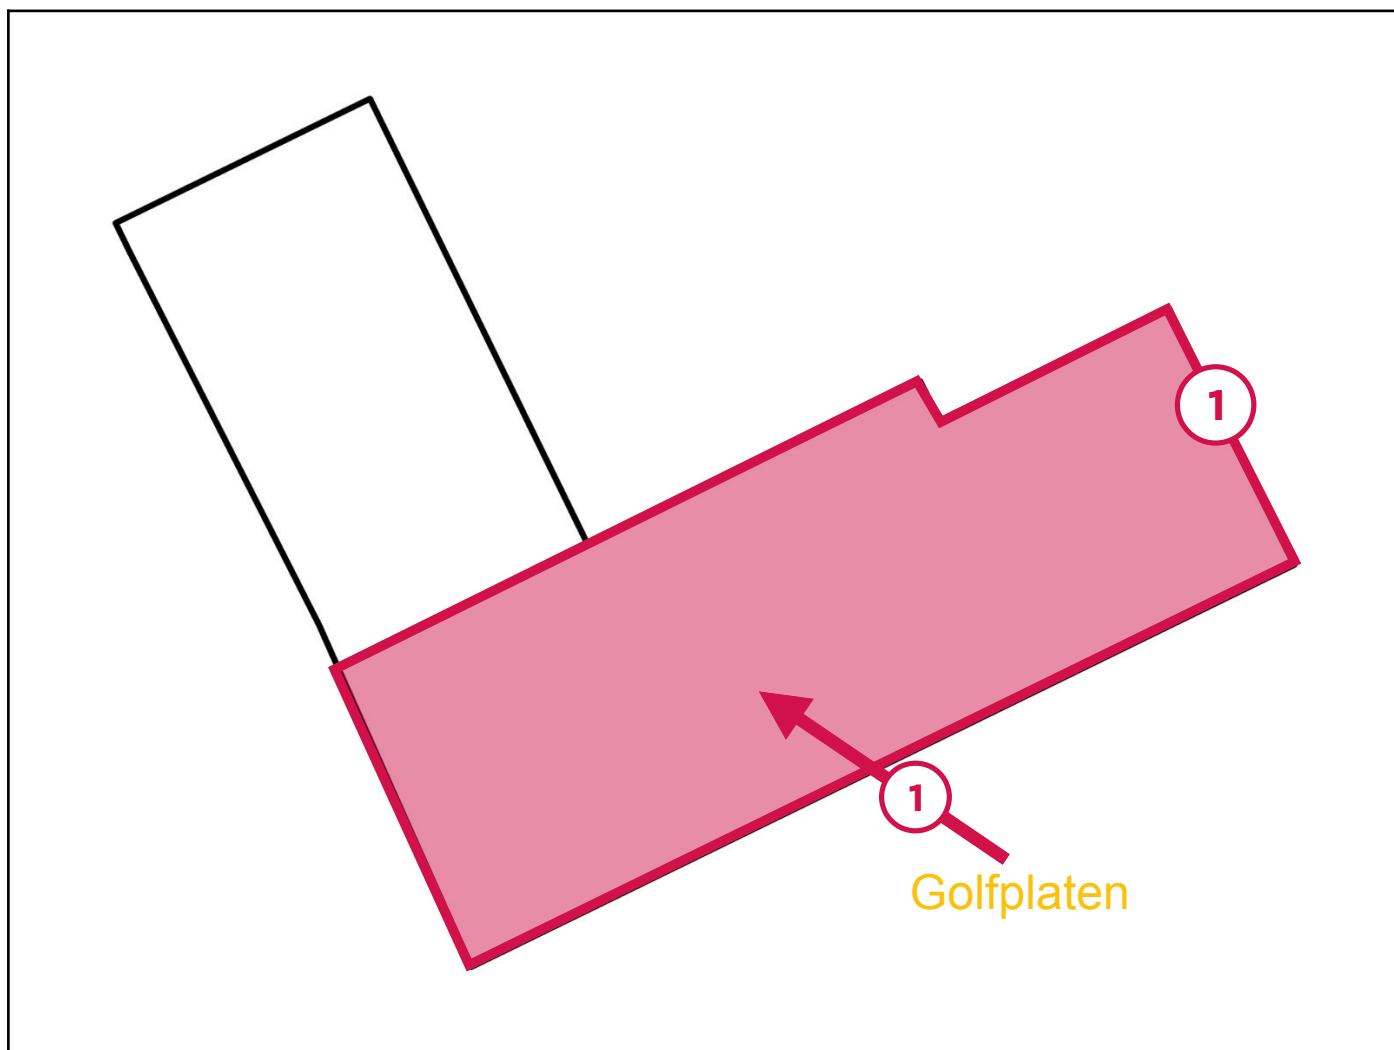
Plan 2.1: Tuinhuis plan - golfplaten

Beschrijving	Type	Actie
1. Golfplaten	Asbestmateriaal	Dringend verwijderen

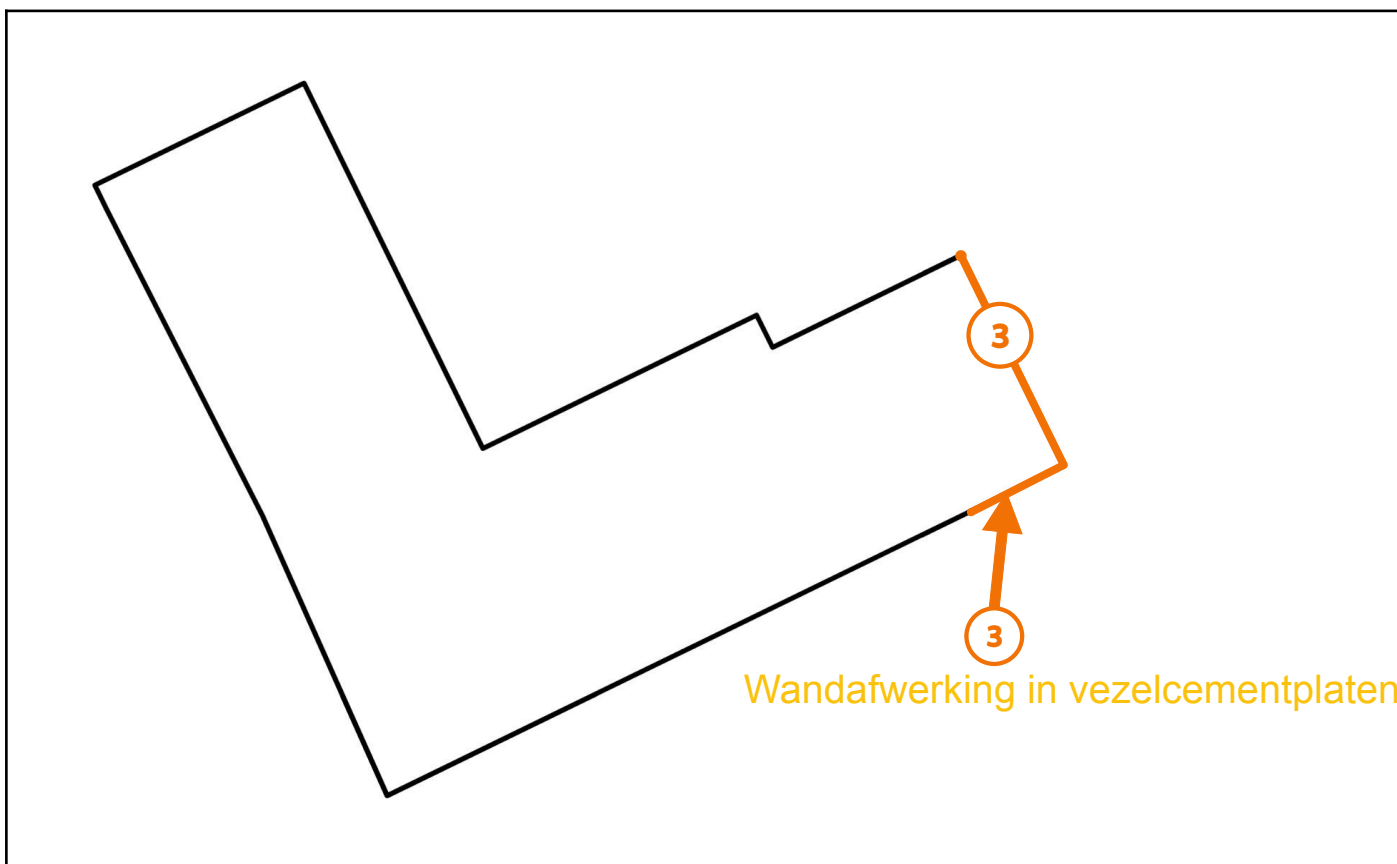
Plan 2.2: Tuinhuis plan - wandafwerking in vezelcementplaten

Beschrijving	Type	Actie
3. Wandafwerking in vezelcementplaten	Asbestmateriaal	Verwijderen

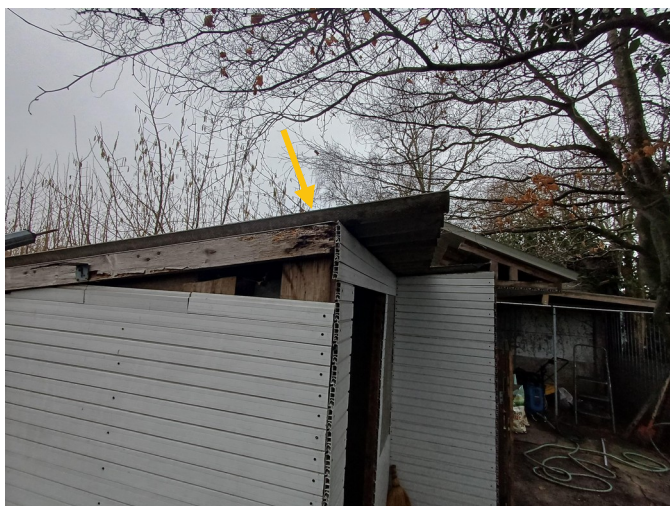
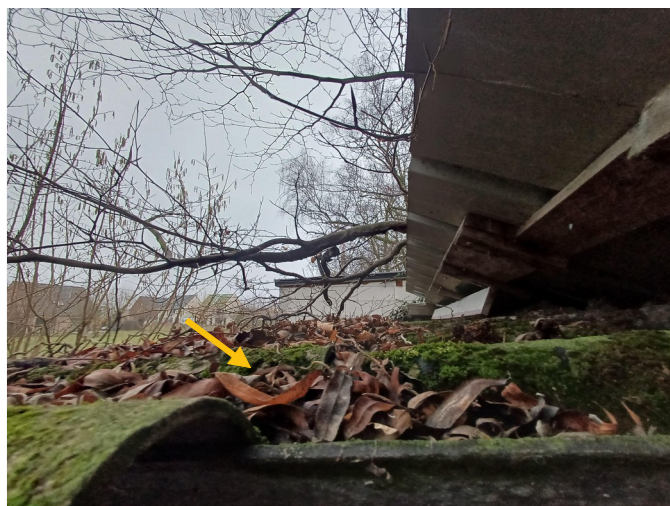
- Eenvoudige handelingen: enkel door erkend asbestverwijderaar
Gezien de staat van de golfplaten, die redelijk verweerd zijn, en hoewel deze eventueel door eenvoudige handelingen verwijderd kunnen worden, adviseer ik als deskundige om de verwijdering te laten uitvoeren door een erkende asbestverwijderaar. Dit garandeert de veiligheid van zowel de bewoners als de burelen.

Eindbeoordeling materiaalrisico	Hoog materiaalrisico en/of hoge kans op vezelvrijgave
---------------------------------	---

Gebondenheid	Categorie 1: hechtgebonden in oorsprong
Asbestsoort (vezeltype)	Crocidoliet aanwezig
Asbestconcentratie	Laag (< 50%)
Afschermingsgraad van het gehele materiaal	Geheel of deels (ook) vrij aan de binnenlucht
Toestand van het materiaal	Matig beschadigd, matig verweerd

Beschrijving	Golfplaten
Omgeving	Grenst aan binnen- en buitenlucht
Primaire drager	Schuin dak
Asbestmateriaal	Dak- en gevelbekleding - Golfplaat
Bindmiddel van asbestmateriaal	Cement
Gebondenheid op basis van bindmiddel	Hecht
Hoeveelheid (oppervlakte - aantal)	<ul style="list-style-type: none">• 15,00 m² - 1 stuk
Totale oppervlakte	15,00 m ²
Eenvoudig bereikbaar	Ja
Bevestigingswijze	<ul style="list-style-type: none">• Geschroefd
Identificatiemethode	De asbestdeskundige beoordeelt het materiaal als asbesthoudend, en dit zonder monstername.
Destructieve handeling voor identificatie	Nee
Opmerking	Op basis van mijn expertise als deskundige heb ik de golfplaten als asbesthoudend geclassificeerd, zonder staalname. De opgegeven volumes kunnen afwijken van de werkelijkheid en mogen niet worden gebruikt als maatstaf voor heffingen.

- Verwijder dit asbestmateriaal zo snel mogelijk. Volg de toestand goed op.
- Hemelwater dat afspoelt van asbestcement daken of gevels kan asbestdeeltjes bevatten. Gebruik het enkel voor gesloten circuits (bv. spoelen toiletten). Reinig na het vervangen van het dak of de gevel de dakgoten en regenwaterput of -ton om asbesthoudend sediment of slib te verwijderen
- Voer bijkomende staalname(s) uit.

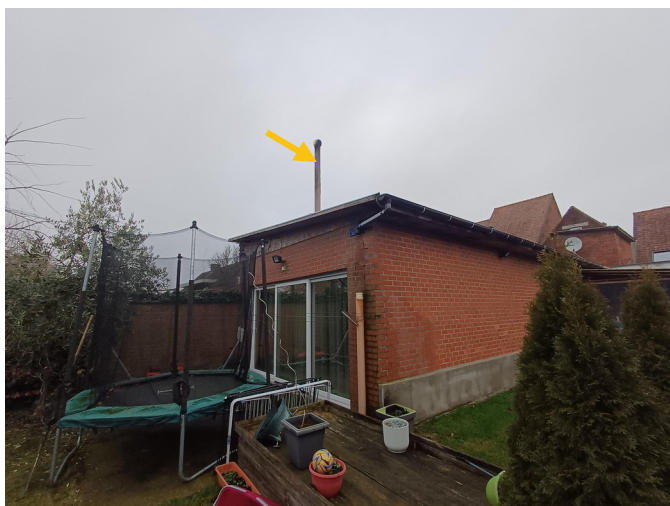
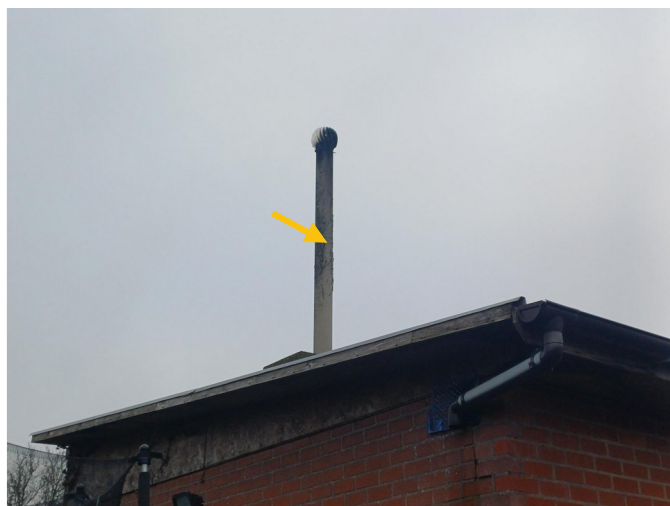
- Eenvoudige handelingen: enkel door erkend asbestverwijderaar
Vermoedelijk loopt de buis door in een kanaal in de gemetste schouw, dit vereist specifieke bijkomende maatregelen en voldoende expertise om deze buis correct te verwijderen zonder de buis stuk te maken.

Eindbeoordeling materiaalrisico	Laag materiaalrisico en/of verlaagde kans op vezelvrijgave
---------------------------------	--

Gebondenheid	Categorie 1: hechtgebonden in oorsprong
Asbestsoort (vezeltype)	Crocidoliet aanwezig
Asbestconcentratie	Laag (< 50%)
Afschermingsgraad van het gehele materiaal	Geheel of deels vrij aan de buitenlucht
Toestand van het materiaal	Licht beschadigd, licht verweerd. Intact calciumsilicaatmateriaal of categorie III 'gebondenheid'

Beschrijving	Rookgaskanaal in asbestcement
Omgeving	Buiten
Primaire drager	HVAC infrastructuur en uitrusting
Asbestmateriaal	Rookgaskanaal
Bindmiddel van asbestmateriaal	Cement
Gebondenheid op basis van bindmiddel	Hecht
Hoeveelheid (lengte - omtrek - dikte - aantal)	<ul style="list-style-type: none">• 4,00 m - 65,00 cm - 1,50 cm - 1 stuk
Totaal volume	0,039 m ³
Eenvoudig bereikbaar	Ja
Bevestigingswijze	<ul style="list-style-type: none">• Geklemd• Verlijmd, ingegoten, versmeerd
Identificatiemethode	De asbestdeskundige beoordeelt het materiaal als asbesthoudend, en dit zonder monsternamen.
Destructieve handeling voor identificatie	Nee
Opmerking	De opgegeven volumes kunnen afwijken van de werkelijkheid en mogen niet worden gebruikt als maatstaf voor heffingen.

- Zorg voor een veilig beheer. Vermijd het beschadigen van het asbestmateriaal. Controleer de toestand jaarlijks op wijzigingen.
- Voer bijkomende staalname(s) uit.

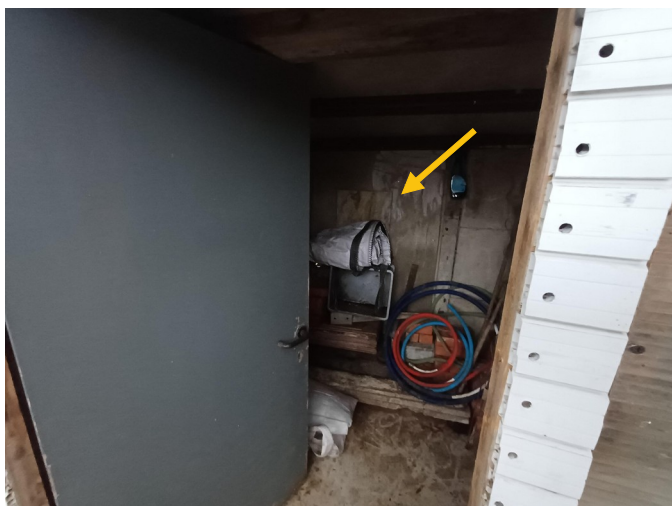
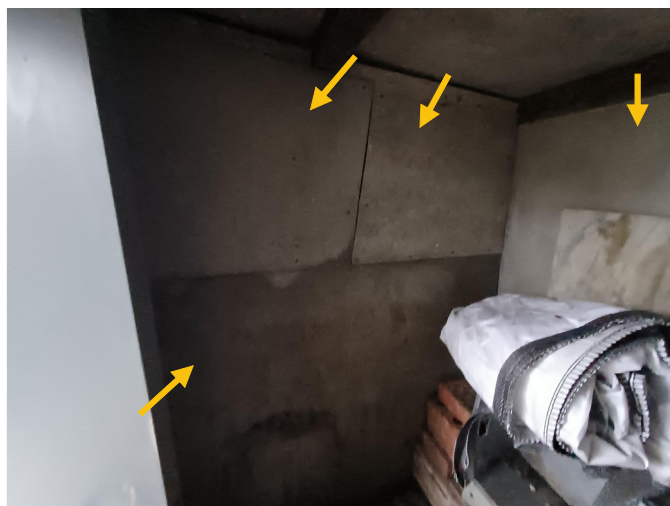
Eindbeoordeling materiaalrisico	Verhoogd materiaalrisico en/of verhoogde kans op vezelvrijgave
---------------------------------	--

Gebondenheid	Categorie 1: hechtgebonden in oorsprong
Asbestsoort (vezeltype)	Crocidoliet aanwezig
Asbestconcentratie	Laag (< 50%)
Afschermingsgraad van het gehele materiaal	Geheel of deels (ook) vrij aan de binnenlucht
Toestand van het materiaal	Licht beschadigd, licht verweerd. Intact calciumsilicaatmateriaal of categorie III 'gebondenheid'

Beschrijving	Wandafwerking in vezelcementplaten
Omgeving	Binnen
Primaire drager	Binnenwand
Asbestmateriaal	Plaat, paneel, tablet - Type Menuiserite
Bindmiddel van asbestmateriaal	Cement
Gebondenheid op basis van bindmiddel	Hecht
Hoeveelheid (oppervlakte - dikte - aantal)	<ul style="list-style-type: none">• 5,00 m² - 0,50 cm - 1 stuk
Totaal volume	0,025 m ³
Eenvoudig bereikbaar	Ja
Bevestigingswijze	<ul style="list-style-type: none">• Genageld, geniet
Identificatiemethode	De asbestdeskundige beoordeelt het materiaal als asbesthoudend, en dit zonder monstername.
Destructieve handeling voor identificatie	Nee
Opmerking	Op basis van mijn expertise als deskundige heb ik deze platen als asbesthoudend geclassificeerd, zonder staalname. De opgegeven volumes kunnen afwijken van de werkelijkheid en mogen niet worden gebruikt als maatstaf voor heffingen.

- Zorg voor een veilig beheer. Vermijd het beschadigen van het asbestmateriaal. Controleer de toestand jaarlijks op wijzigingen.
- Voer bijkomende staalname(s) uit.

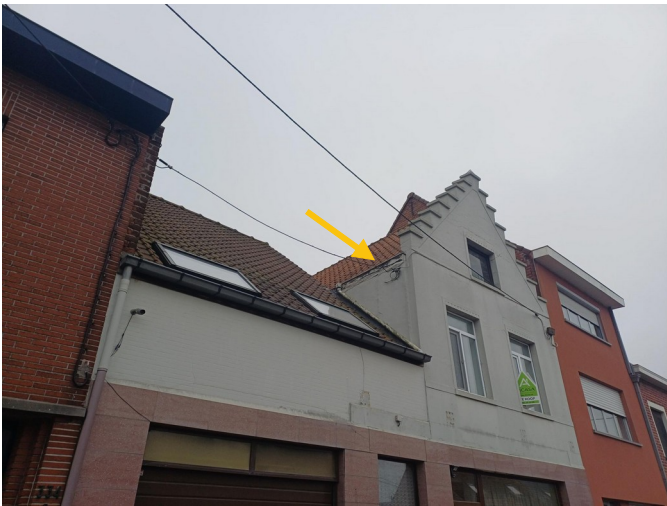
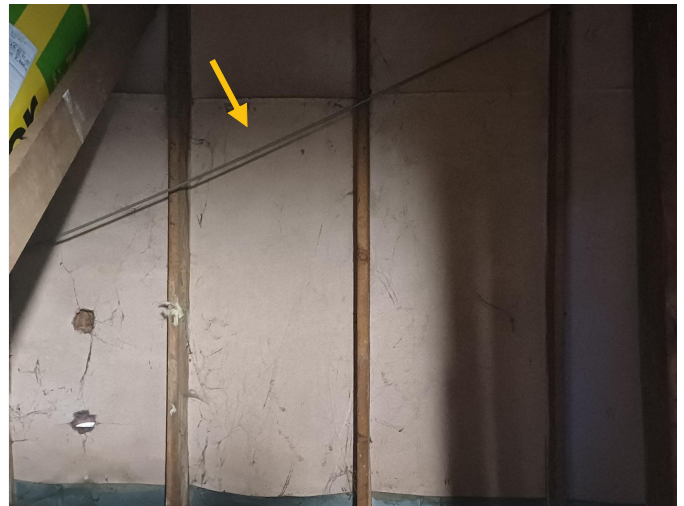
Eindbeoordeling materiaalrisico	Verhoogd materiaalrisico en/of verhoogde kans op vezelvrijgave
---------------------------------	--

Gebondenheid	Categorie 1: hechtgebonden in oorsprong
Asbestsoort (vezeltype)	Crocidoliet aanwezig
Asbestconcentratie	Laag (< 50%)
Afschermingsgraad van het gehele materiaal	Geheel of deels (ook) vrij aan de binnenlucht
Toestand van het materiaal	Licht beschadigd, licht verweerd. Intact calciumsilicaatmateriaal of categorie III 'gebondenheid'

Beschrijving	Onderdak
Omgeving	Grenst aan binnen- en buitenlucht
Primaire drager	Schuin dak
Asbestmateriaal	Plaat, paneel, tablet - Type Menuiserie
Bindmiddel van asbestmateriaal	Cement
Gebondenheid op basis van bindmiddel	Hecht
Hoeveelheid (oppervlakte - dikte - aantal)	<ul style="list-style-type: none">• 50,00 m² - 0,03 cm - 1 stuk
Totaal volume	0,015 m ³
Eenvoudig bereikbaar	Nee <ul style="list-style-type: none">• Het asbestmateriaal is bedekt (uitgezonderd laag verf, coating, behang, kunststof, textiel) en het wegnemen van het bedekkende materiaal kan niet zonder het bedekkende materiaal te beschadigen.
Bevestigingswijze	<ul style="list-style-type: none">• Genageld, geniet
Identificatiemethode	De asbestdeskundige beoordeelt het materiaal als asbesthoudend, en dit zonder monstername.
Destructieve handeling voor identificatie	Nee
Opmerking	Op basis van mijn expertise als deskundige heb ik het onderdak als asbesthoudend geclassificeerd, zonder staalname. De opgegeven volumes kunnen afwijken van de werkelijkheid en mogen niet worden gebruikt als maatstaf voor heffingen.

- Zorg voor een veilig beheer en verwijder dit asbestmateriaal wanneer het bij werken eenvoudig bereikbaar wordt. Controleer de toestand jaarlijks op wijzigingen.
- Voer bijkomende staalname(s) uit.

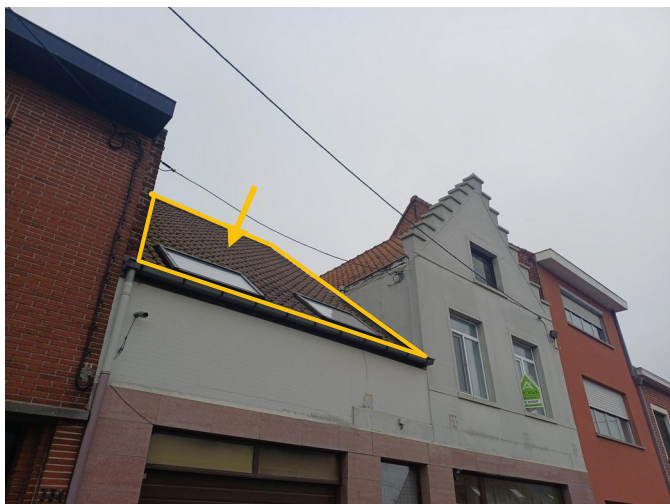
Reden: Het te onderzoeken materiaal situeert zich hoger dan 3,50 m te rekenen vanaf een veilige ondergrond

Uitleg van de asbestdeskundige: Het onderdak is niet waarneembaar vanwege de hoogte, die meer dan 3,5 meter bedraagt. Door de afwerkingsgraad aan de binnenzijde van de bovenste verdieping is het onderdak niet zichtbaar of inspecteerbaar. Ik heb geprobeerd een dakpan op te tillen om het onderdak te inspecteren, maar dit is niet gelukt. Alleen destructief onderzoek kan bepalen of het onderdak al dan niet asbesthoudend is (type menuiserite).

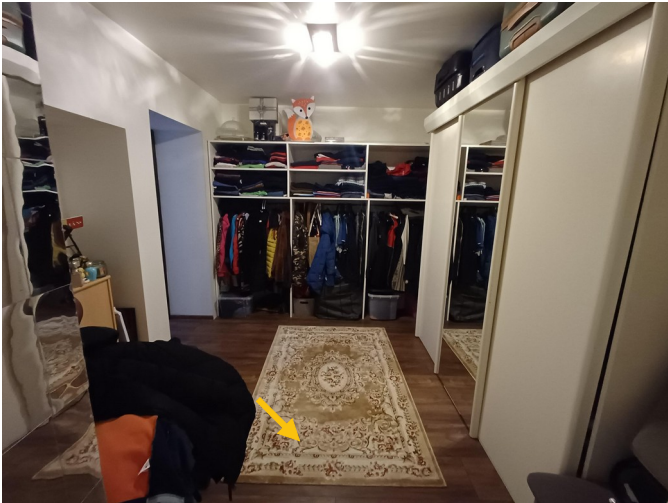
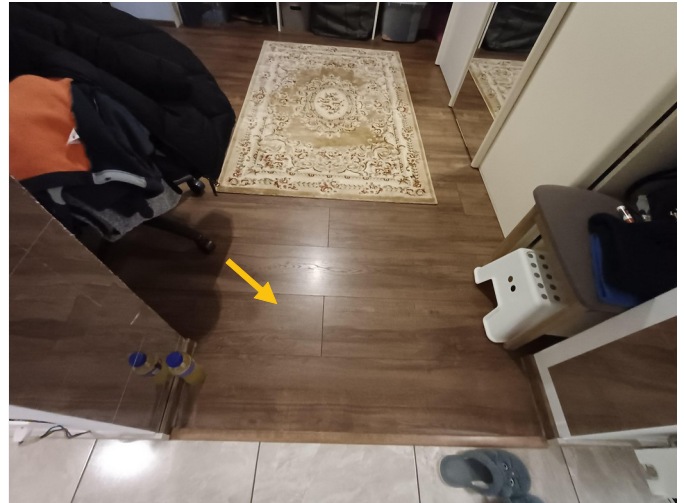
De laminaatvloer is in goede staat en overal goed bevestigd. Dit betreft een niet-destructief onderzoek. Onderliggende lagen konden niet worden geïdentificeerd en geïnspecteerd.

Bij renovatie of sloop is het aangeraden om een destructief onderzoek te laten uitvoeren van deze toepassingen.

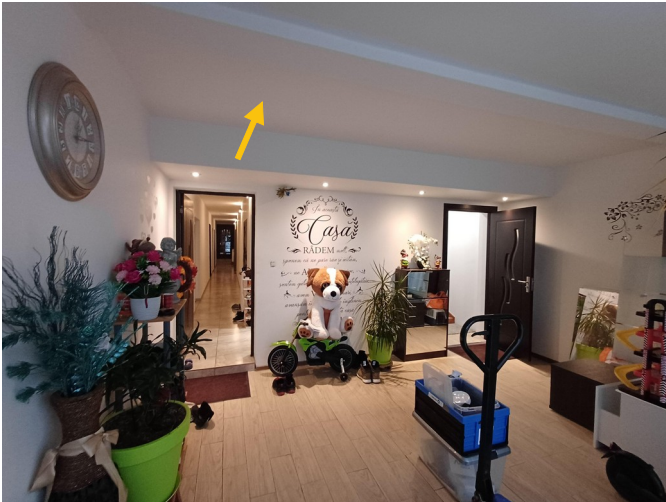
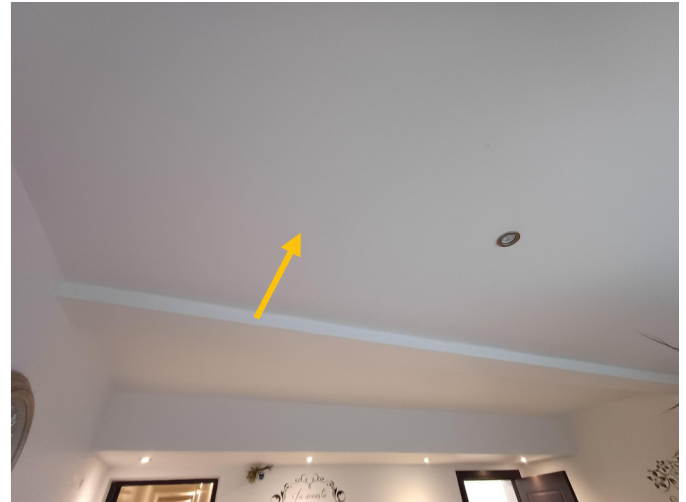
Fiche 7: Plafondafwerking uit niet-asbestverdacht materiaal

De plafonds zijn gemaakt van niet-asbestverdachte materialen (bijvoorbeeld laminaat, gyproc, ...), deze toepassingen zijn niet asbestverdacht. Ik heb echter niet kunnen vaststellen of er mogelijk asbestverdachte of asbesthoudende materialen achter deze toepassingen aanwezig zijn. Bij renovatie of sloop is het aangeraden om een destructief onderzoek te laten uitvoeren van deze toepassingen.

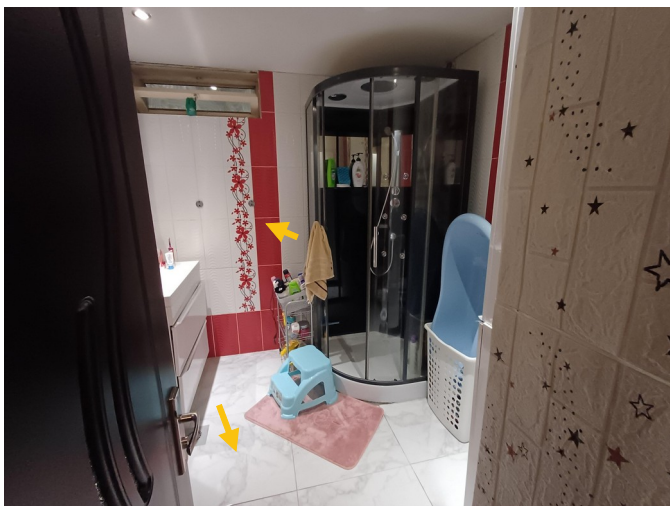
De wandtegels, vloeren en plinten zijn in goede staat. Het betreft een niet-destructief onderzoek. Achterliggende materialen konden niet worden geïdentificeerd en geïnspecteerd. Er is een kans dat de wandtegels, vloeren en plinten werden bevestigd met asbesthoudende lijm.

Bij renovatie of sloop is het aangeraden om een destructief onderzoek te laten uitvoeren van deze toepassingen.

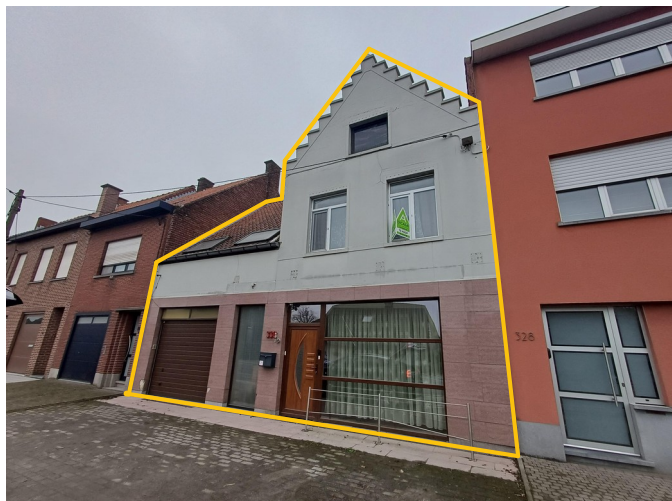
Fiche 9: Aanvullend onderzoek indien renovatiewerken

Dit betreft een niet-destructief onderzoek. (enkel visueel onderzoek)

Bij renovatiewerken dient er een aanvullend onderzoek te worden uitgevoerd.

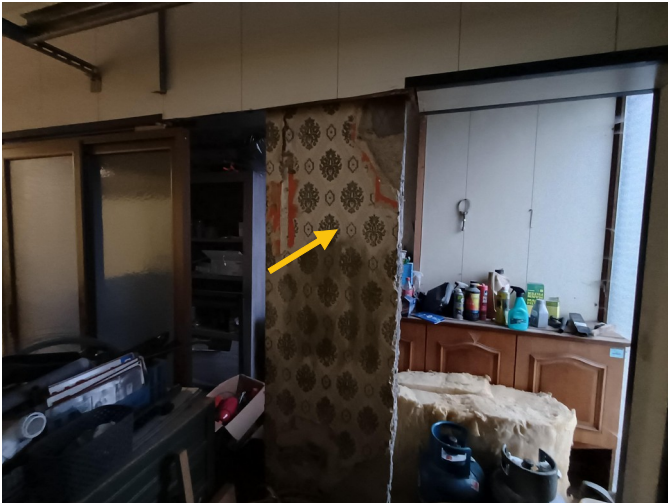
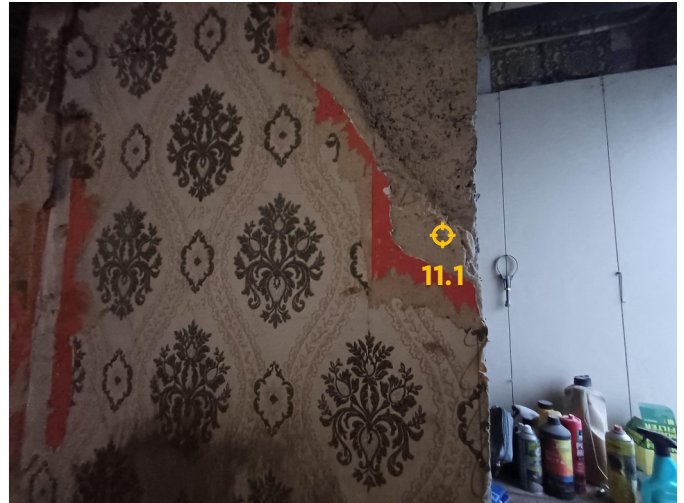
Fiche 11: Pleisterwerk wanden

Beschrijving	Pleisterwerk wanden
Omgeving	Binnen
Primaire drager	Binnenwand
Bindmiddel van materiaal	Gips - kalk
Gebondenheid op basis van bindmiddel	Niet-hechtgebonden
Hoeveelheid (oppervlakte - dikte - aantal)	• 175,00 m ² - 1,00 cm - 1 stuk
Totaal volume	1,75 m ³
Identificatiemethode	Een monstername door de asbestdeskundige met laboanalyse door een asbestlabo.
Destructieve handeling voor identificatie	Nee
Opmerking	De opgegeven volumes kunnen afwijken van de werkelijkheid en mogen niet worden gebruikt als maatstaf voor heffingen.
