# Asbestinventarisatattest

Wantje Pietersstraat 5, 8870 Izegem

Attestnummer : 20260723-000207.000

Uitgegeven op : 23.07.2026

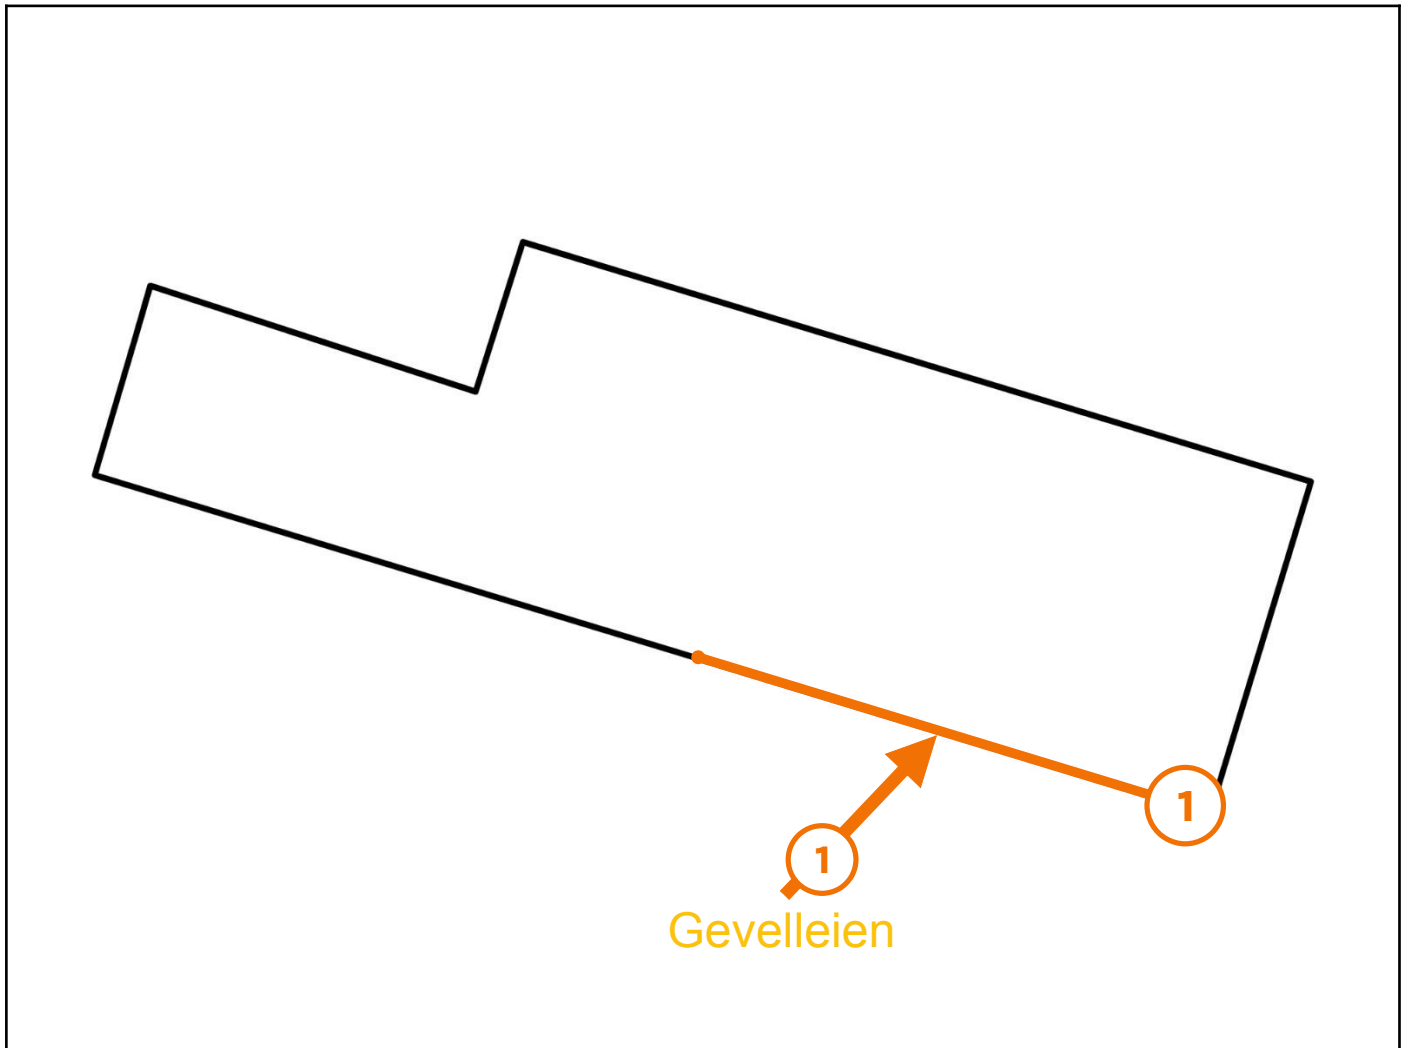
## Plan 1.11: Dakplan - gevelleien

| Beschrijving | Type | Actie |
|---|---|---|
| 1. Gevelleien | Asbestmateriaal | <a href="#">Verwijderen</a> |

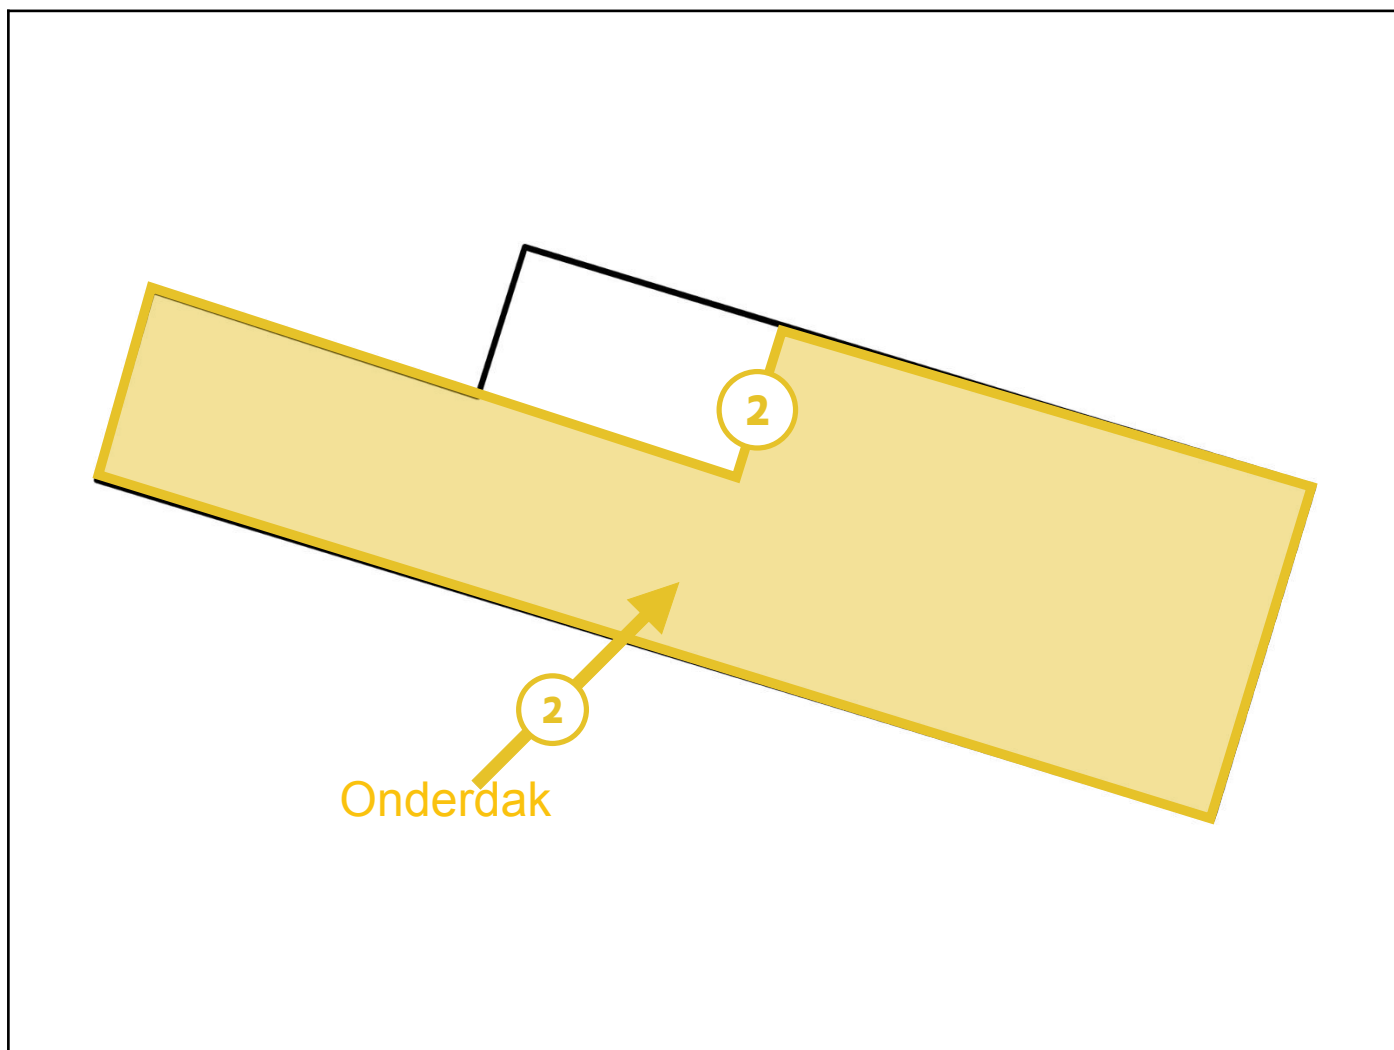
## Plan 1.12: Dakplan - onderdak

| Beschrijving | Type | Actie |
|---|---|---|
| 2. Onderdak | Asbestmateriaal | Zorgvuldig beheren |

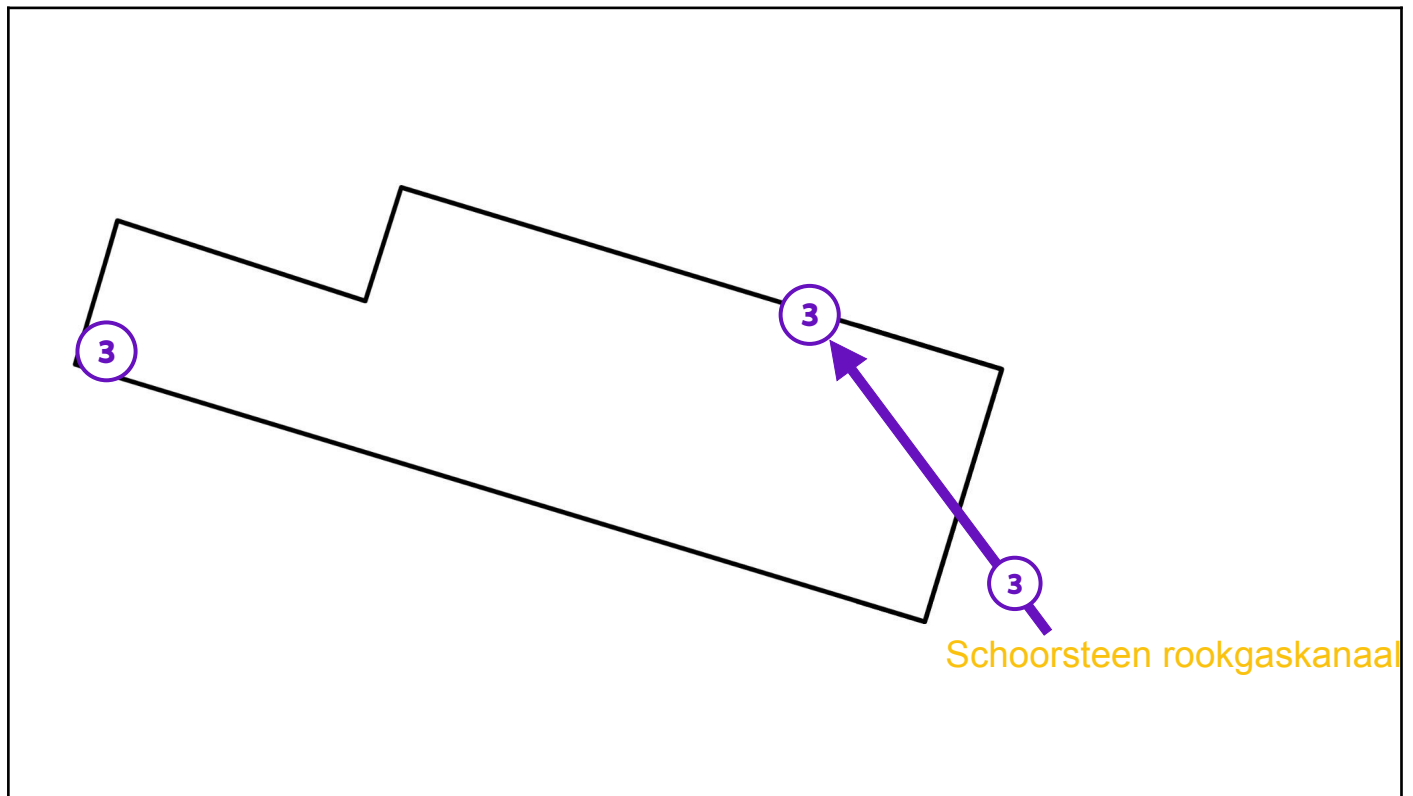
## Plan 1.13: Dakplan - schoorsteen rookgaskanaal

| Beschrijving | Type | Actie |
|---|---|---|
| 3. Schoorsteen rookgaskanaal | Beperking | - |

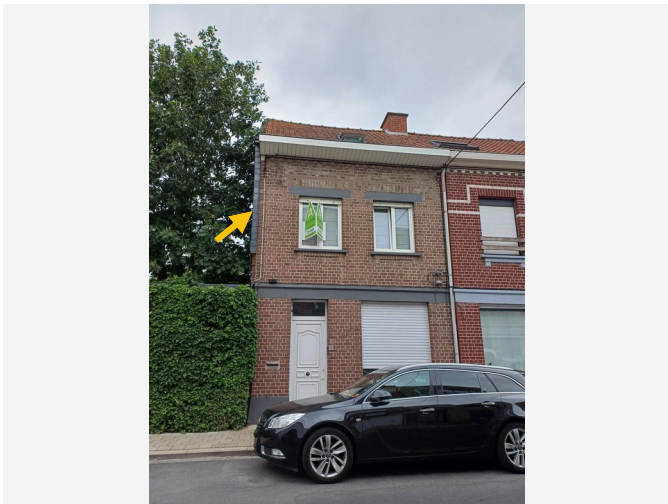
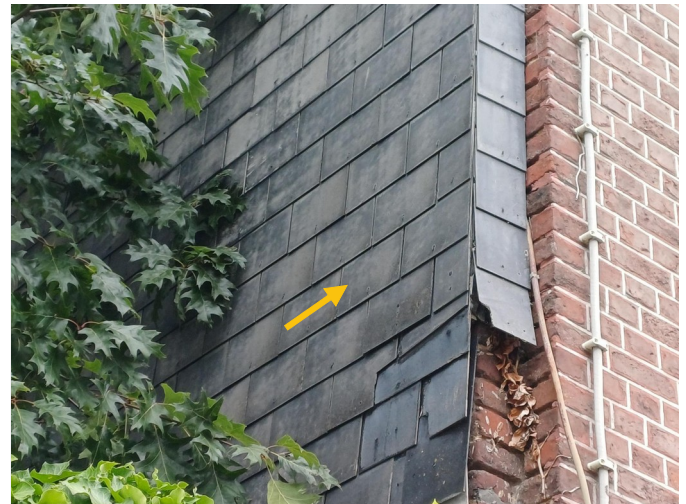
Het asbestmateriaal valt onder de mijlpaal van 2034.

Verwijderen

| Eindbeoordeling materiaalrisico | Laag materiaalrisico en/of verlaagde kans op vezelvrijgave |

| Gebondenheid | Categorie 1: hechtgebonden in oorsprong |
| Asbestsoort (vezeltype) | Crocidoliet aanwezig |
| Asbestconcentratie | Laag (< 50%) |
| Afschermingsgraad van het gehele materiaal | Geheel of deels vrij aan de buitenlucht, maar geen contact met binnenlucht |
| Toestand van het materiaal | Licht beschadigd, licht verweerd. Intacte calciumsilicaatplaat of materiaal met categorie 3-gebondenheid |

| Beschrijving | Gevelleien |
| Asbestmateriaal | Dak- en gevelbekleding - Lei, shingle |

- Zorg voor een veilig beheer. Vermijd het beschadigen van het asbestmateriaal. Controleer de toestand jaarlijks op wijzigingen.
- Hemelwater dat afspoelt van asbestcement daken of gevels kan asbestdeeltjes bevatten. Gebruik het enkel voor gesloten circuits (bv. spoelen toiletten). Reinig na het vervangen van het dak of de gevel de dakgoten en regenwaterput of -ton om asbesthoudend sediment of slib te verwijderen
- Voer bijkomende staalname(s) uit.

- Eenvoudige handelingen: mag via doe-het-zelf of door werknemer(s) met opleidingsattest eenvoudige handelingen  
De leien ongebroken en dubbel verpakt in een asbestzak aanbieden aan het containerpark of aan een asbestverwerkingsbedrijf.

Het fixeren van de leien en het dragen van persoonlijke beschermingsmiddelen tijdens het verwijderen is verplicht.

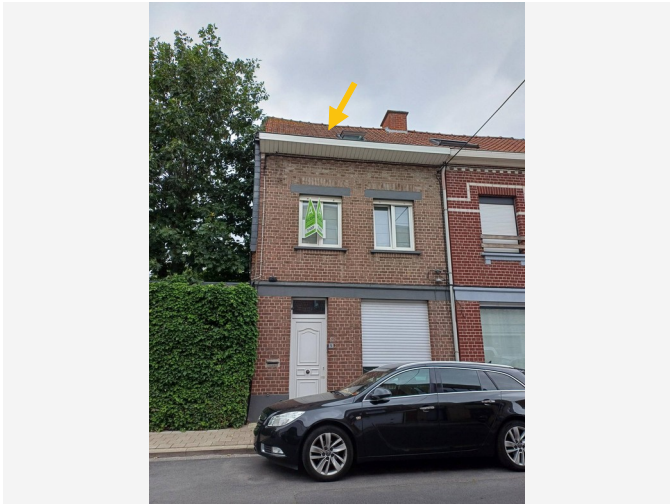
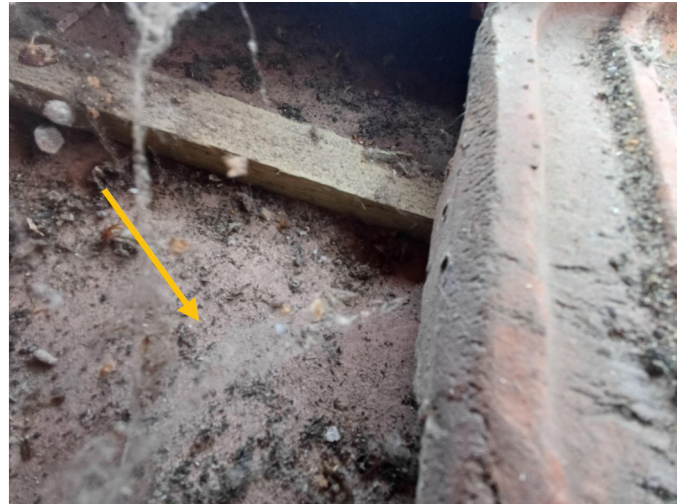
Het asbestmateriaal valt onder de mijlpaal van 2040.

Zorgvuldig beheren

| Eindbeoordeling materiaalarisico | Laag materiaalarisico en/of verlaagde kans op vezelvrijgave |

| Gebondenheid | Categorie 1: hechtgebonden in oorsprong |
| Asbestsoort (vezeltype) | Crocidoliet aanwezig |
| Asbestconcentratie | Laag (< 50%) |
| Afschermingsgraad van het gehele materiaal | Geheel of deels vrij aan de buitenlucht, maar geen contact met binnenlucht |
| Toestand van het materiaal | Onbeschadigd, niet verweerd |

| Beschrijving | Onderdak |
| Asbestmateriaal | Plaat, paneel, tablet - Type Menuiserie |

- Zorg voor een veilig beheer. Vermijd het beschadigen van het asbestmateriaal. Controleer de toestand jaarlijks op wijzigingen.
- Voer bijkomende staalname(s) uit.

- Eenvoudige handelingen: mag via doe-het-zelf of door werknemer(s) met opleidingsattest eenvoudige handelingen  
De platen ongebroken en dubbel verpakt in een asbestzak aanbieden aan het containerpark of aan een asbestverwerkingsbedrijf.

Het fixeren van de platen en het dragen van persoonlijke beschermingsmiddelen tijdens het verwijderen is verplicht.

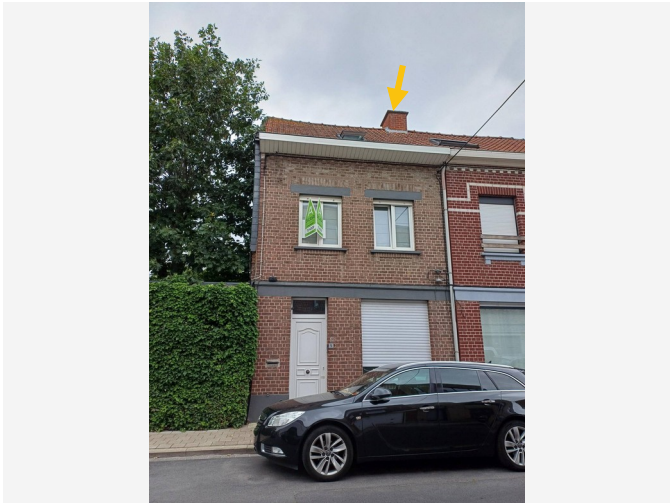
**Reden:** Het te onderzoeken materiaal situeert zich hoger dan 3,50 m te rekenen vanaf een veilige ondergrond

**Uitleg van de asbestdeskundige:** Het rookgaskanaal is niet beoordeeld. Aan de binnenzijde is de kachel aangesloten. Aan de buitenzijde is het hoger dan 3,5 meter om de schoorsteen te inspecteren. Het is niet zichtbaar of er een asbestverdacht rookgaskanaal aanwezig is in de schoorsteen. Conform het inspectieprotocol mag ik een beperking inroepen voor hoogtes hoger dan 3,5 m. Indien men dit wil laten onderzoeken, dient er een nieuwe afspraak gemaakt te worden en moet er een hoogtewerker voorzien worden, evenals iemand die bevoegd is om deze te bedienen en eventueel een techniek die de al dan niet aanwezige schouwwhoed kan afnemen en weer terugplaatsen.

| (Asbest)materiaal | Rookgaskanaal |
| Karakterisatie | Asbest (verdacht) |

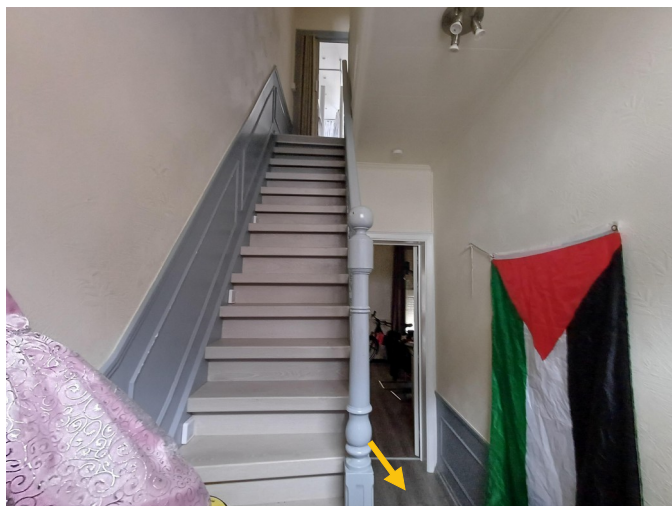
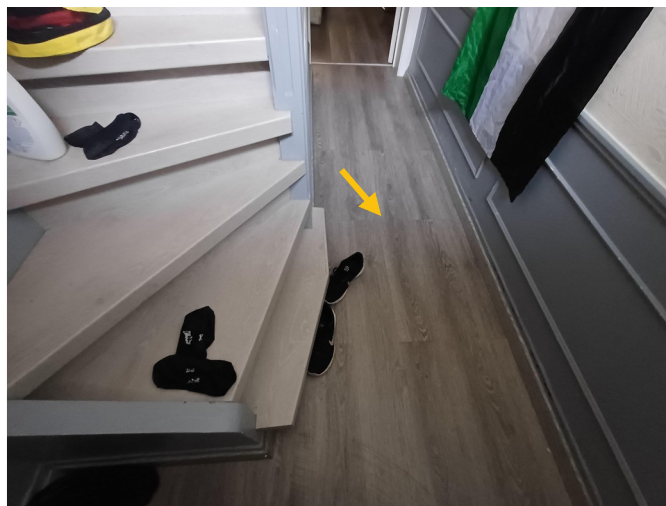
De laminaatvloer is in goede staat en overal goed bevestigd. Dit betreft een niet-destructief onderzoek. Onderliggende lagen konden niet worden geïdentificeerd en geïnspecteerd.

Bij renovatie of sloop is het aangeraden om een destructief onderzoek te laten uitvoeren van deze toepassingen.

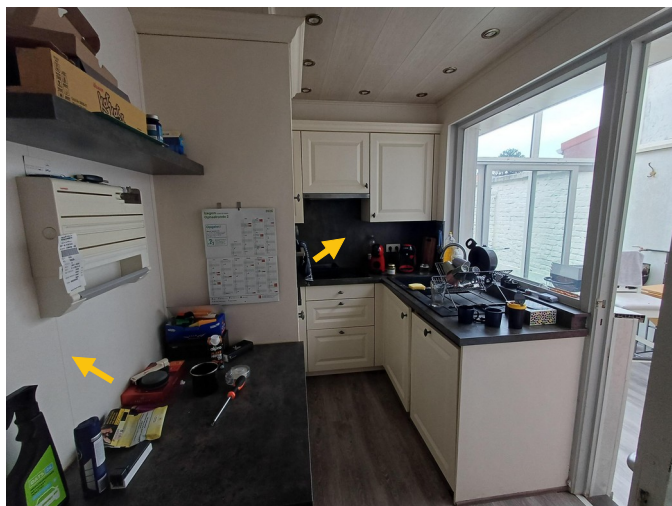
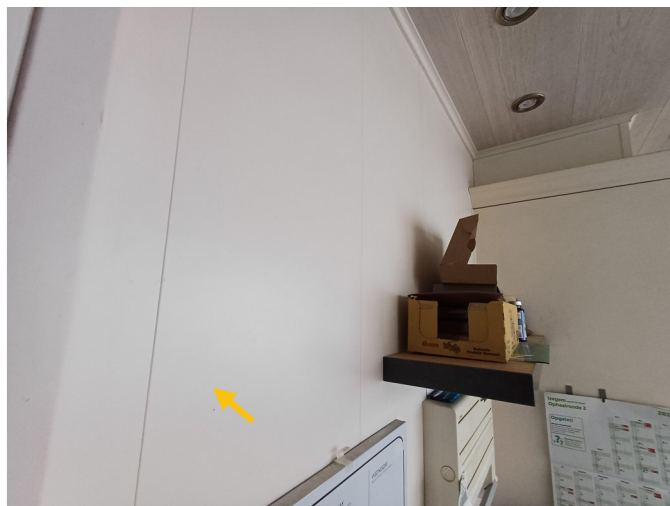
Er werden voorzetwanden (valse muren) aangebracht. Als deskundige kan ik geen uitspraak doen over eventuele asbestverdachte toepassingen die aanwezig zijn of verborgen zitten achter de voorzetwanden. Bij renovaties, sloop of verbouwingen is het aan te raden een destructieve asbestinventaris op te stellen voor deze ruimtes.

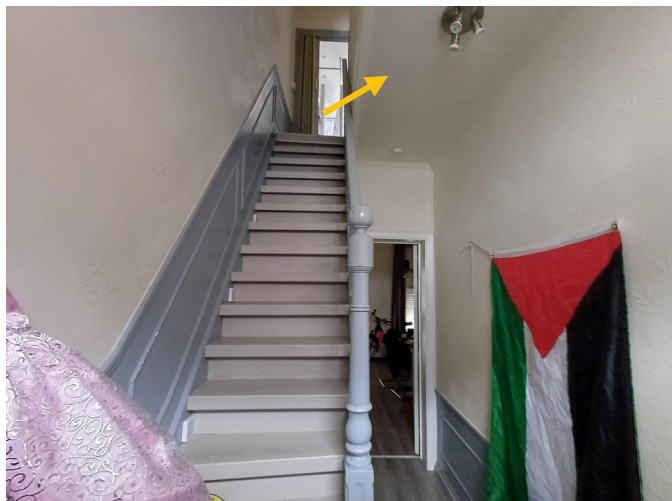
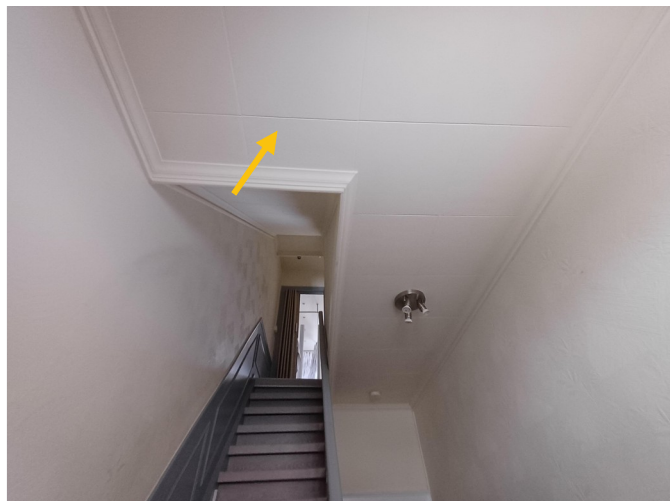
## Fiche 6: Plafondafwerking uit niet-asbestverdacht materiaal

De plafonds zijn gemaakt van niet-asbestverdachte materialen (bijvoorbeeld laminaat, gyproc, ...), deze toepassingen zijn niet asbestverdacht. Ik heb echter niet kunnen vaststellen of er mogelijk asbestverdachte of asbesthoudende materialen achter deze toepassingen aanwezig zijn. Bij renovatie of sloop is het aangeraden om een destructief onderzoek te laten uitvoeren van deze toepassingen.

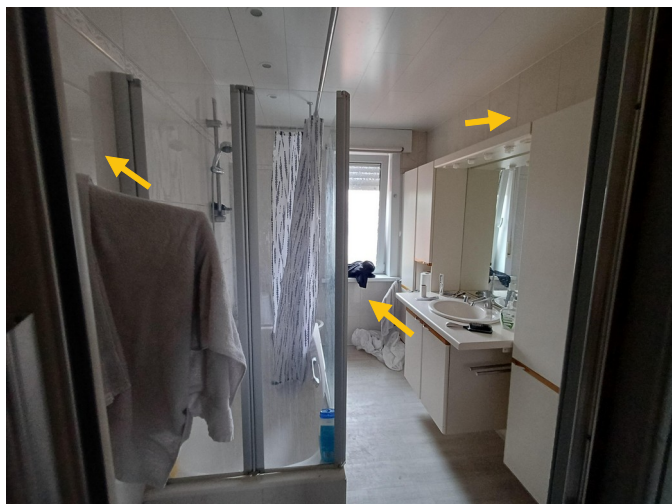
De wandtegels, vloeren en plinten zijn in goede staat. Het betreft een niet-destructief onderzoek. Achterliggende materialen konden niet worden geïdentificeerd en geïnspecteerd. Er is een kans dat de wandtegels, vloeren en plinten werden bevestigd met asbesthoudende lijm.

Bij renovatie of sloop is het aangeraden om een destructief onderzoek te laten uitvoeren van deze toepassingen.

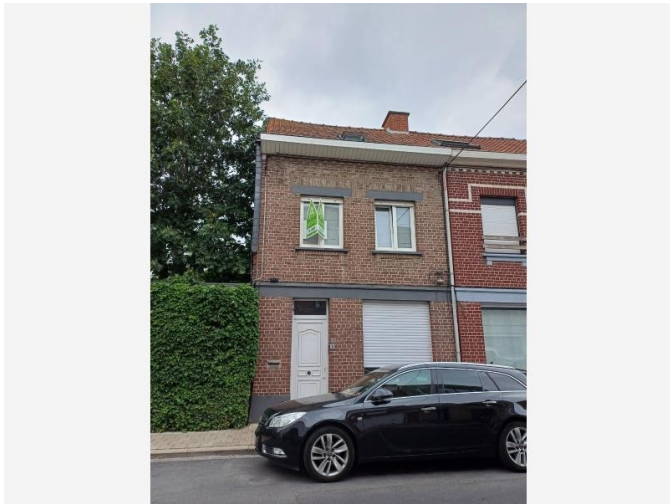
## Fiche 8: Aanvullend onderzoek indien renovatiewerken

Dit betreft een niet-destructief onderzoek. (enkel visueel onderzoek)

Bij renovatiewerken dient er een aanvullend onderzoek te worden uitgevoerd.

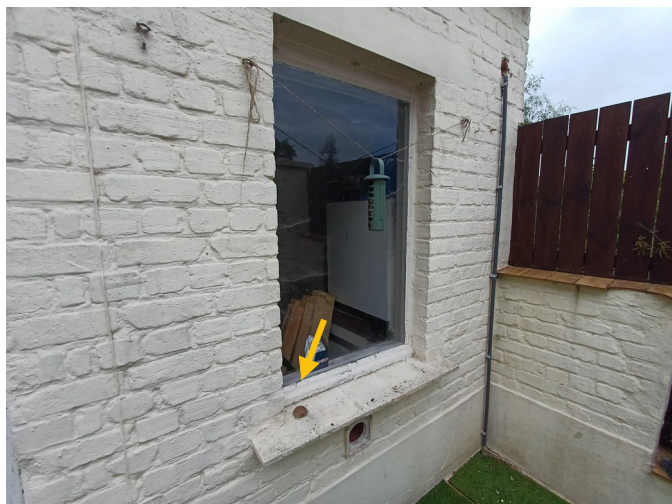
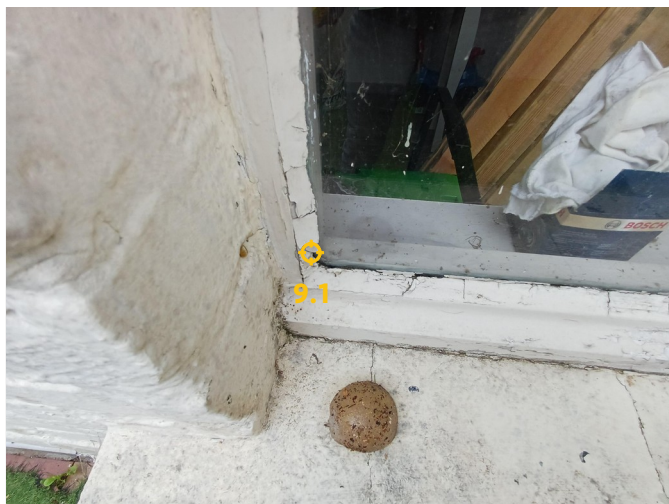
## Fiche 9: Mastiek

Geen asbest

| # | Type | Referentie | Resultaat |
|---|---|---|---|
| 9.1 | Puntmonster | MM002 | Geen asbest |

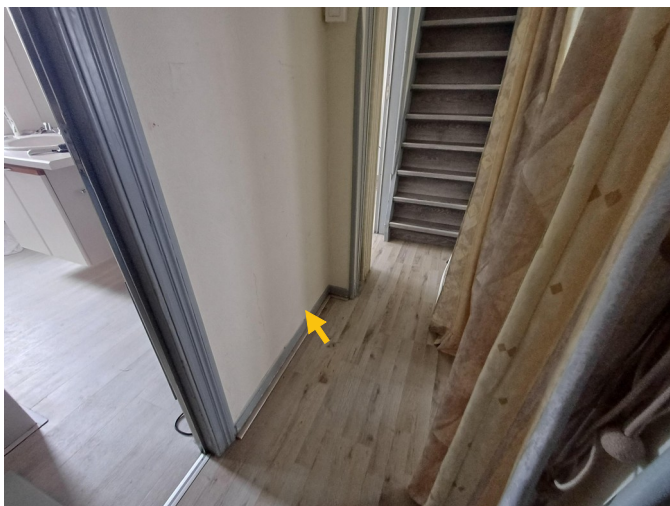
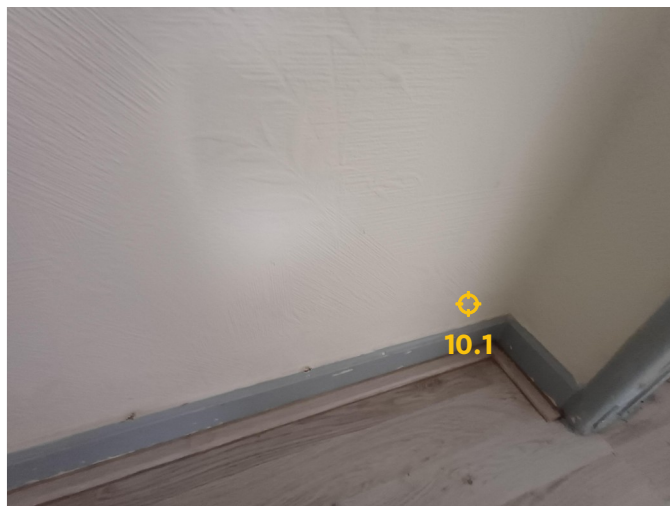
## Fiche 10: Pleisterwerk wanden

Geen asbest

| # | Type | Referentie | Resultaat |
|---|---|---|---|
| 10.1 | Mengmonster | MM001 | Geen asbest |
