# Asbestinventarisatattest

Beversesteenweg 460, 8800 Roeselare

Attestnummer : 20260309-000413.000

Uitgegeven op : 09.03.2026

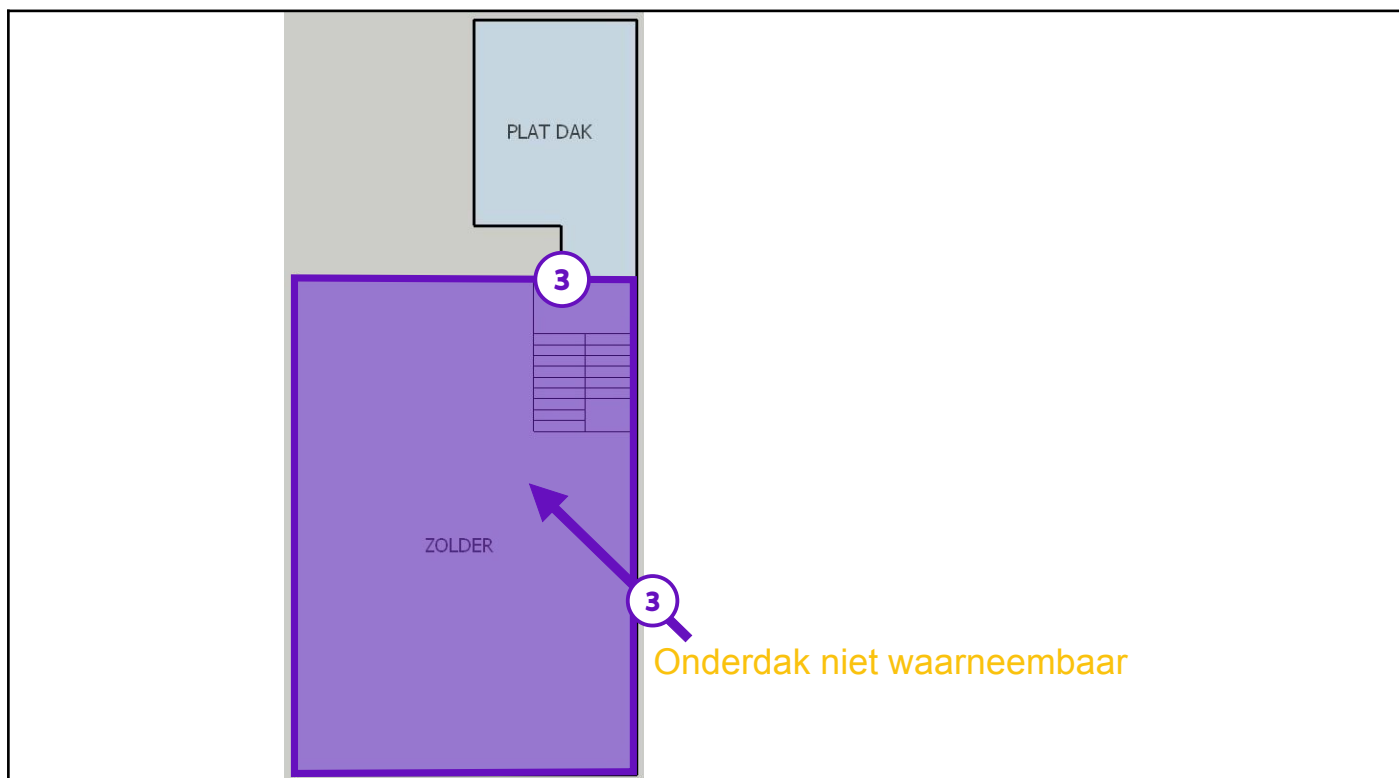
## Plan 1.12: Zolder - onderdak niet waarneembaar

Beschrijving	Type	Actie
3. Onderdak niet waarneembaar	Beperking	-

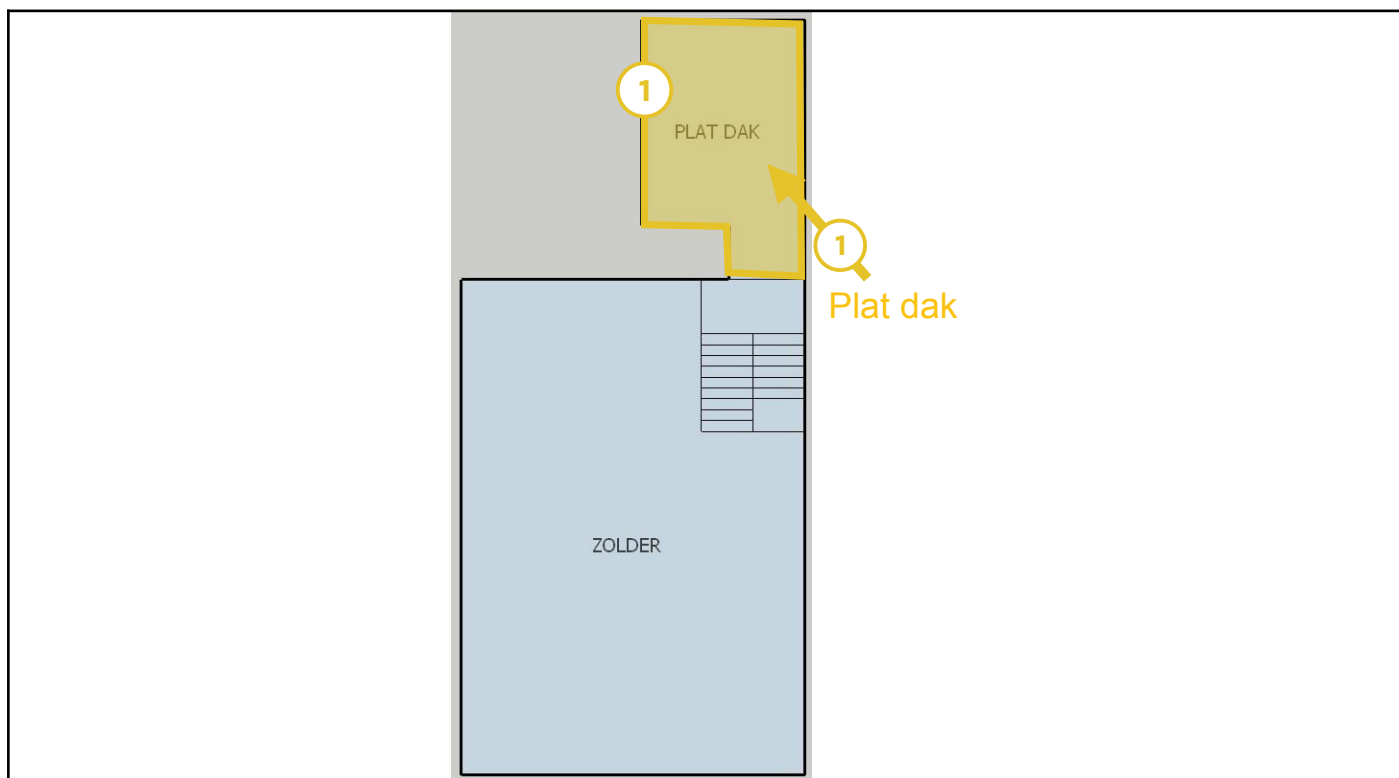
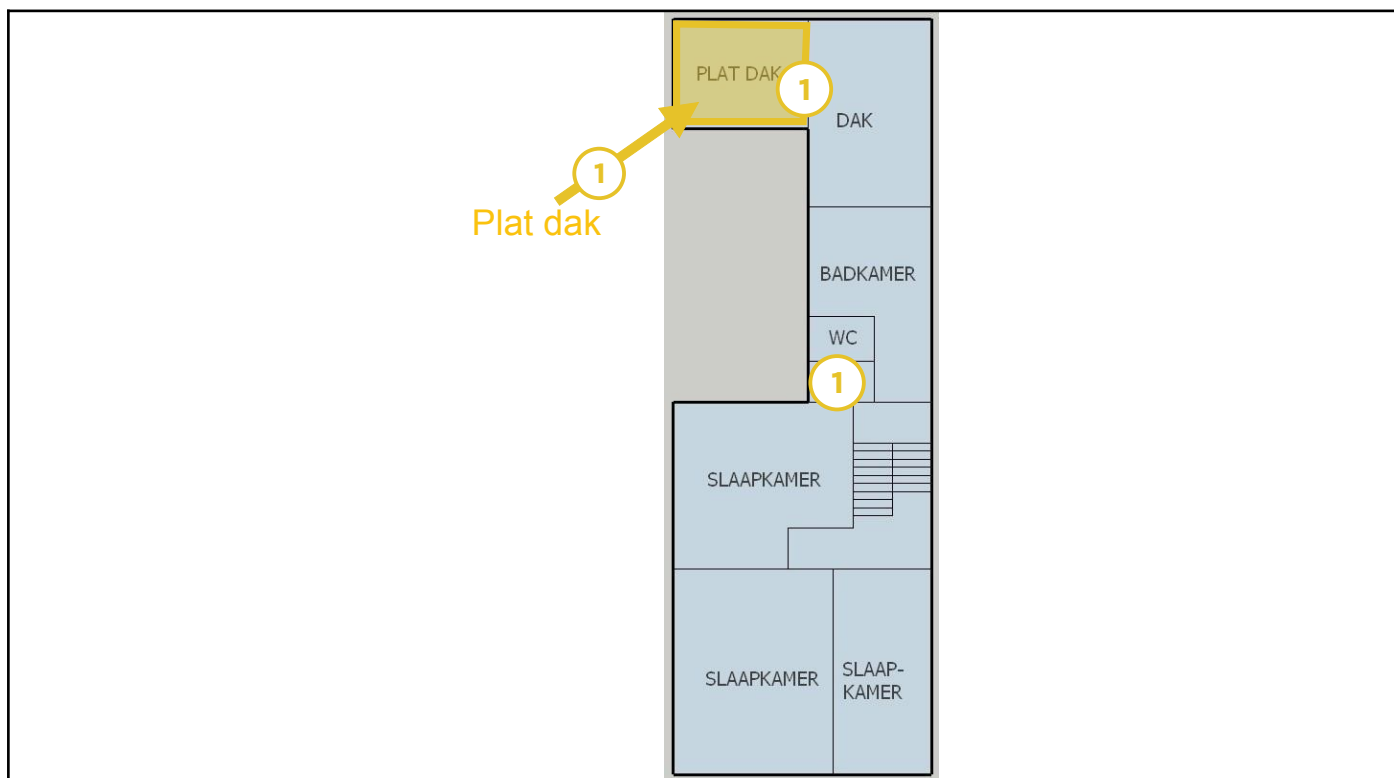
Beschrijving	Type	Actie
1. Plat dak	Asbestmateriaal	Zorgvuldig beheren

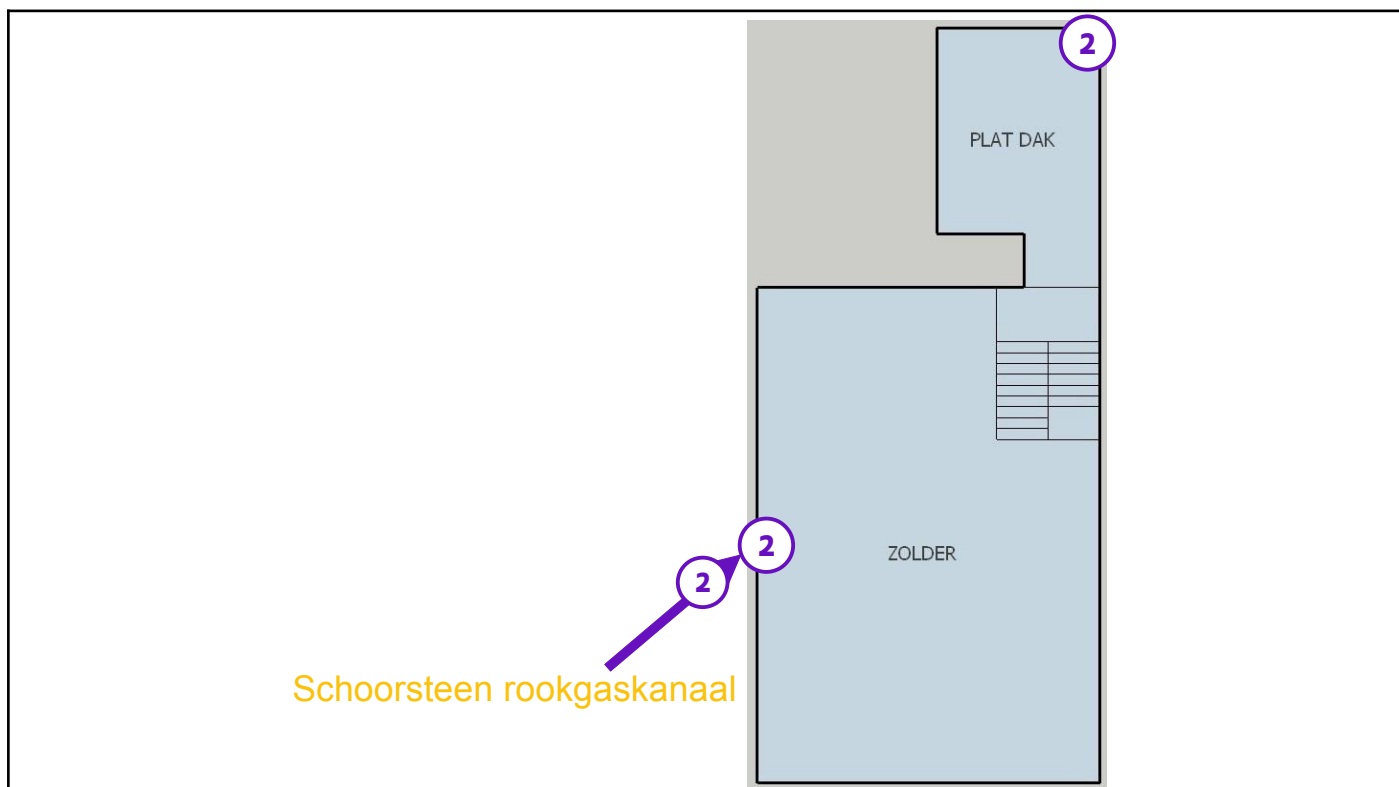
## Plan 1.14: Zolder - schoorsteen rookgaskanaal

Beschrijving	Type	Actie
2. Schoorsteen rookgaskanaal	Beperking	-

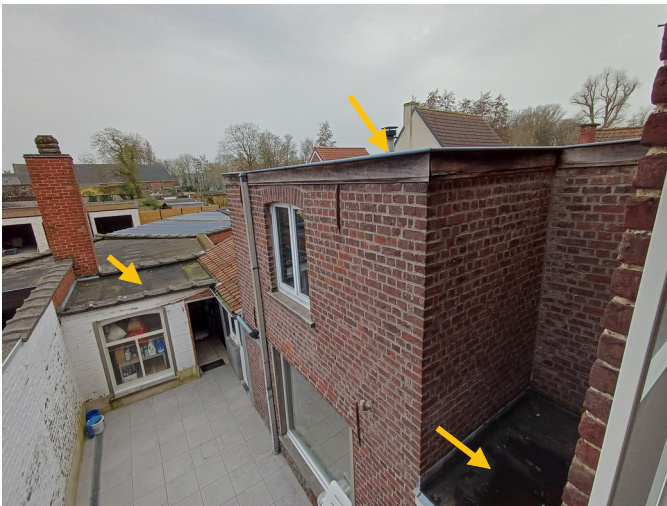
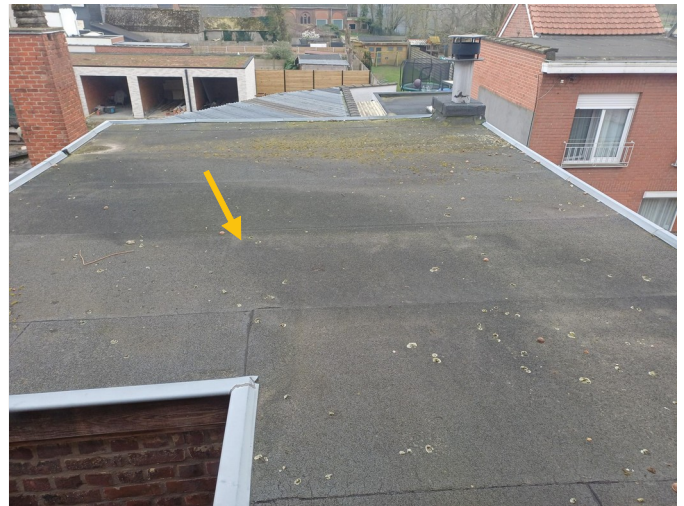
Het asbestmateriaal valt onder de mijlpaal van 2040.

Zorgvuldig beheren

Als de eigenaar besluit om het dak te vernieuwen, dan laat die best eerst een monster nemen en analyseren om te weten of de roofing en/of onderliggende lagen eventueel asbest bevatten.

Laag materiaalrisico en/of verlaagde kans op vezelvrijgave

<b>Gebondenheid</b>	Categorie 1: hechtgebonden in oorsprong
<b>Asbestsoort (vezeltype)</b>	Alleen chrysotiel
<b>Asbestconcentratie</b>	Laag (< 50%)
<b>Afschermingsgraad van het gehele materiaal</b>	Geheel of deels vrij aan de buitenlucht
<b>Toestand van het materiaal</b>	Licht beschadigd, licht verweerd. Intact calciumsilicaatmateriaal of categorie III 'gebondenheid'

Beschrijving	Plat dak
Omgeving	Buiten
Primaire drager	Plat dak
Asbestmateriaal	Dak- en gevelbekleding - Roofing
Bindmiddel van asbestmateriaal	Bitumen (roofing, teer, asfalt)
Gebondenheid op basis van bindmiddel	Hecht
Hoeveelheid (oppervlakte - aantal)	<ul style="list-style-type: none"><li>• 25,00 m<sup>2</sup> - 1 stuk</li></ul>
Totale oppervlakte	25,00 m <sup>2</sup>
Eenvoudig bereikbaar	Ja
Bevestigingswijze	<ul style="list-style-type: none"><li>• Verlijmd, ingegoten, versmeerd</li></ul>
Identificatiemethode	<p>De asbestdeskundige beoordeelt het materiaal als asbestverdacht en dus asbesthoudend, en dit zonder monstername.</p> <p>Motivatie: De monstername brengt andere schade aan dan schade die inherent is aan de monstername.</p>
Destructieve handeling voor identificatie	Nee
Opmerking	<p>De opgegeven volumes kunnen afwijken van de werkelijkheid en mogen niet worden gebruikt als maatstaf voor heffingen.</p> <p>Het plat dak is in goede staat.</p> <p>Er kan geen staalname uitgevoerd worden zonder schade aan te brengen met waterinsijpeling tot gevolg.</p> <p>De onderliggende lagen kunnen niet worden geïdentificeerd en geïnspecteerd. Er is een kans dat deze asbesthoudend zijn.</p>

- Zorg voor een veilig beheer. Vermijd het beschadigen van het asbestmateriaal. Controleer de toestand jaarlijks op wijzigingen.
- Voer bijkomende staalname(s) uit.

- Eenvoudige handelingen: mag via doe-het-zelf of door werknemer(s) met opleidingsattest eenvoudige handelingen  
Dit hangt af van de staat van het materiaal en op welke manier de aannemer het materiaal kan verwijderen (zonder of met beschadiging van het materiaal). De verwijdermethode kan dus pas met zekerheid bepaald worden als je weet welke werkwijze de aannemer hanteert en hangt ook af van de risicoanalyse van de aannemer. In de meeste gevallen zullen de vezels echter nog steeds sterk gebonden zijn in het bindmiddel en moeilijk vrijkomen bij de verwijdering.

De toepassing zonder beschadigen en dubbel verpakt in een asbestzak aanbieden aan het containerpark of aan een asbestverwerkingsbedrijf.

Het fixeren van de toepassing en het dragen van persoonlijke beschermingsmiddelen tijdens het verwijderen is verplicht.

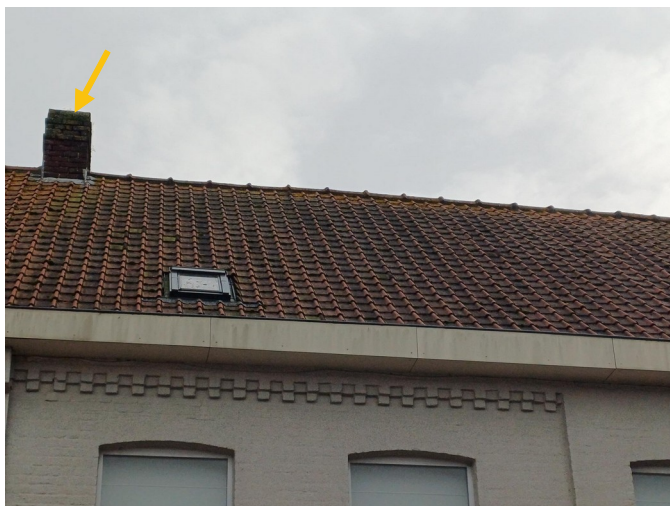
Situeringfoto

**Reden:** Het te onderzoeken materiaal situeert zich hoger dan 3,50 m te rekenen vanaf een veilige ondergrond

**Uitleg van de asbestdeskundige:** Het rookgaskanaal is niet beoordeeld. Aan de binnenzijde is de kachel aangesloten. Aan de buitenzijde is het hoger dan 3,5 meter om de schoorsteen te inspecteren. Het is niet zichtbaar of er een asbestverdacht rookgaskanaal aanwezig is in de schoorsteen. Conform het inspectieprotocol mag een beperking inroepen voor hoogtes hoger dan 3,5 m. Indien men dit wil laten onderzoeken, dient er een nieuwe afspraak gemaakt te worden en moet er een hoogtewerker voorzien worden, evenals iemand die bevoegd is om deze te bedienen en eventueel een techniek die de al dan niet aanwezige schouwvoed kan afnemen en weer terugplaatsen.

(Asbest)materiaal	Rookgaskanaal
Karakterisatie	Asbest (verdacht)
Primaire drager	HVAC infrastructuur en uitrusting

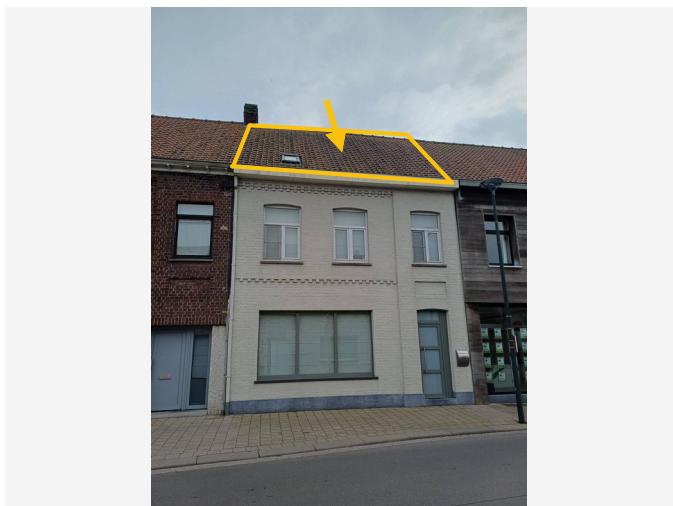
Situeringfoto

**Reden:** Het te onderzoeken materiaal situeert zich hoger dan 3,50 m te rekenen vanaf een veilige ondergrond

**Uitleg van de asbestdeskundige:** Het onderdak is niet waarneembaar vanwege de hoogte, die meer dan 3,5 meter bedraagt. Door de afwerkingsgraad aan de binnenzijde van de bovenste verdieping is het onderdak niet zichtbaar of inspecteerbaar. Ik heb geprobeerd een dakpan op te tillen om het onderdak te inspecteren, maar dit is niet gelukt. Alleen destructief onderzoek kan bepalen of het onderdak al dan niet asbesthoudend is (type menuiserite).

(Asbest)materiaal	Plaat, paneel, tablet - Type Menuiserite
Karakterisatie	Asbest (verdacht)
Primaire drager	Schuin dak

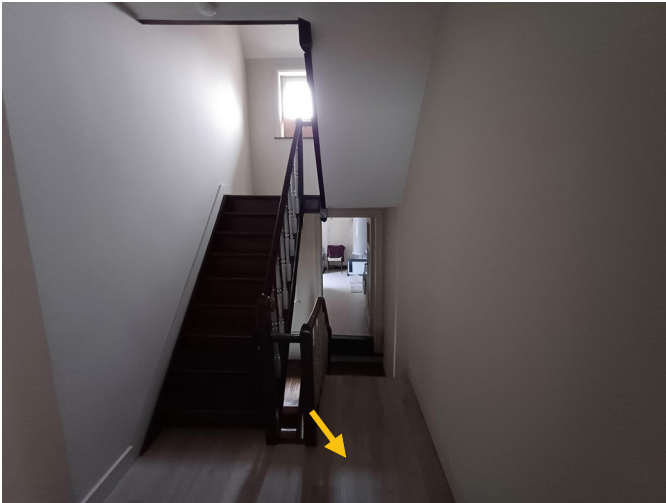
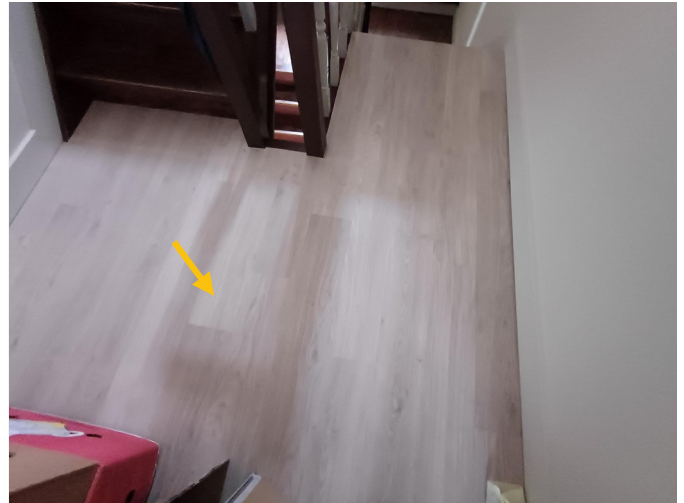
De laminaatvloer is in goede staat en overal goed bevestigd. Dit betreft een niet-destructief onderzoek. Onderliggende lagen konden niet worden geïdentificeerd en geïnspecteerd.

Bij renovatie of sloop is het aangeraden om een destructief onderzoek te laten uitvoeren van deze toepassingen.

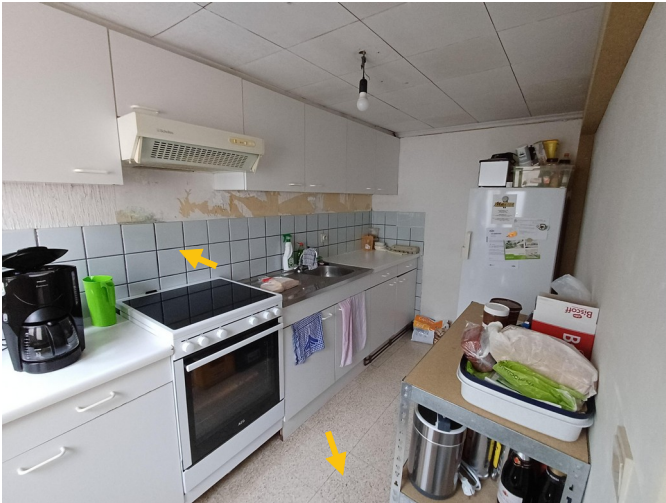
Situeringfoto

De wandtegels, vloeren en plinten zijn in goede staat. Het betreft een niet-destructief onderzoek. Achterliggende materialen konden niet worden geïdentificeerd en geïnspecteerd. Er is een kans dat de wandtegels, vloeren en plinten werden bevestigd met asbesthoudende lijm.

Bij renovatie of sloop is het aangeraden om een destructief onderzoek te laten uitvoeren van deze toepassingen.

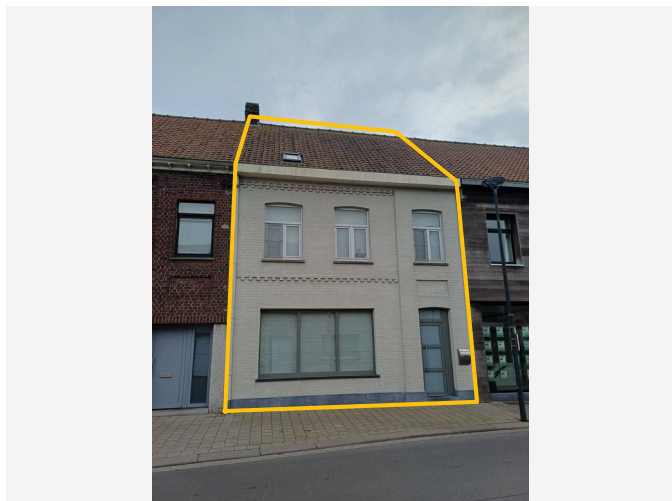
*Situeringsfoto*

Dit betreft een niet-destructief onderzoek. (enkel visueel onderzoek)

Bij renovatiewerken dient er een aanvullend onderzoek te worden uitgevoerd.

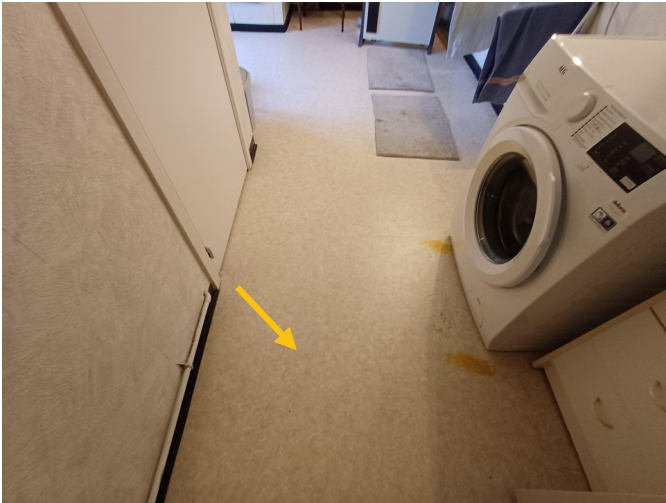
Situeringfoto

Het vloerzeil is in goede staat en overal goed bevestigd. Dit betreft een niet-destructief onderzoek. Onderliggende lagen konden niet worden geïdentificeerd en geïnspecteerd.

Bij renovatie of sloop is het aangeraden om een destructief onderzoek te laten uitvoeren van deze toepassingen.

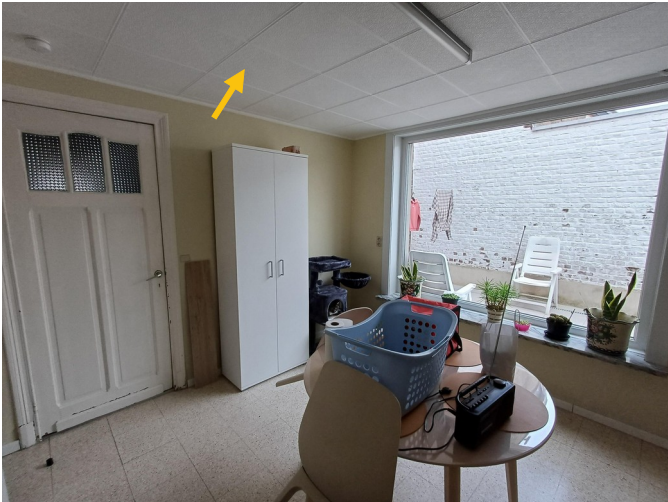
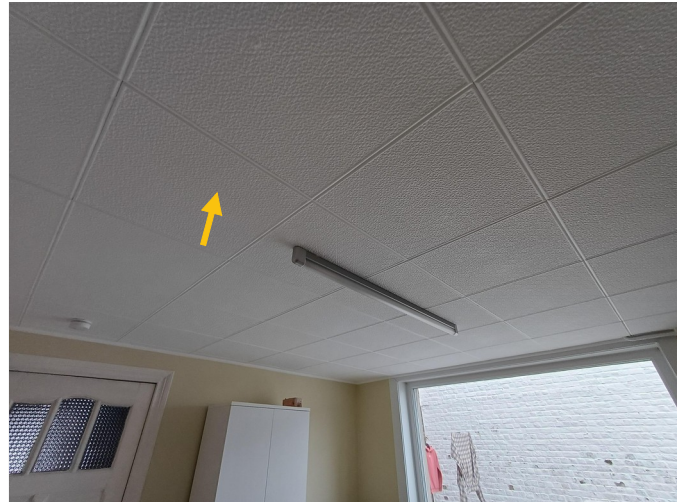
## Fiche 8: Plafondafwerking uit niet-asbestverdacht materiaal

De plafonds zijn gemaakt van niet-asbestverdachte materialen (bijvoorbeeld laminaat, gyproc, ...), deze toepassingen zijn niet asbestverdacht. Ik heb echter niet kunnen vaststellen of er mogelijk asbestverdachte of asbesthoudende materialen achter deze toepassingen aanwezig zijn. Bij renovatie of sloop is het aangeraden om een destructief onderzoek te laten uitvoeren van deze toepassingen.

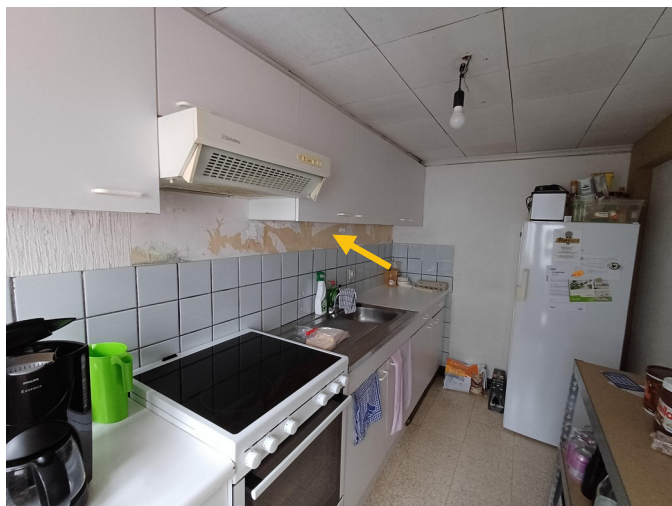
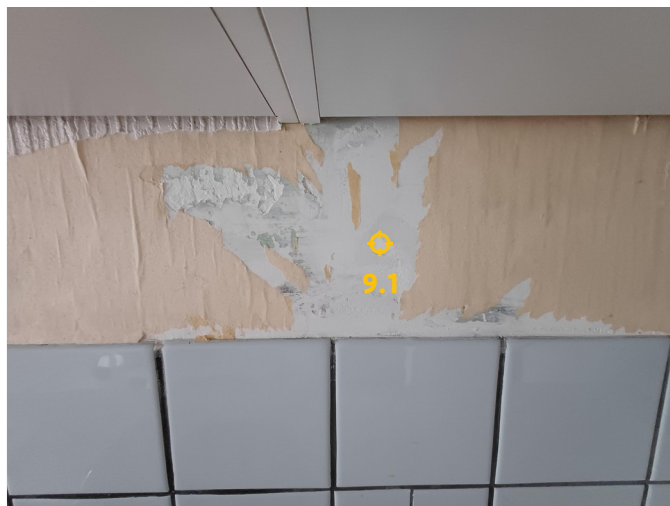
## Fiche 9: Pleisterwerk wanden

Geen asbest

#	Type	Referentie	Resultaat
9.1	Mengmonster	MM001	Geen asbest

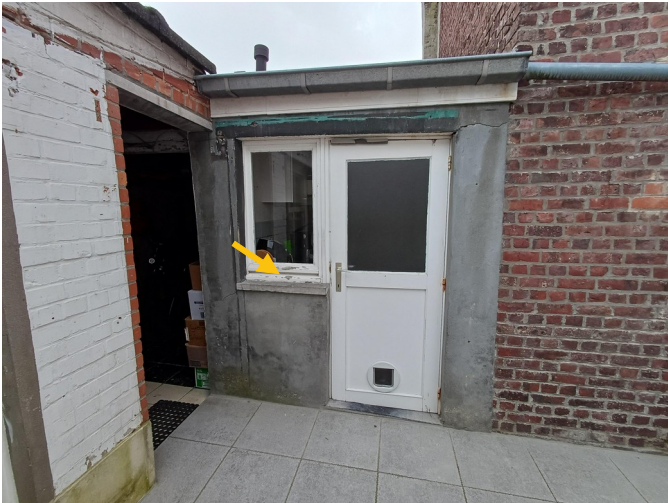
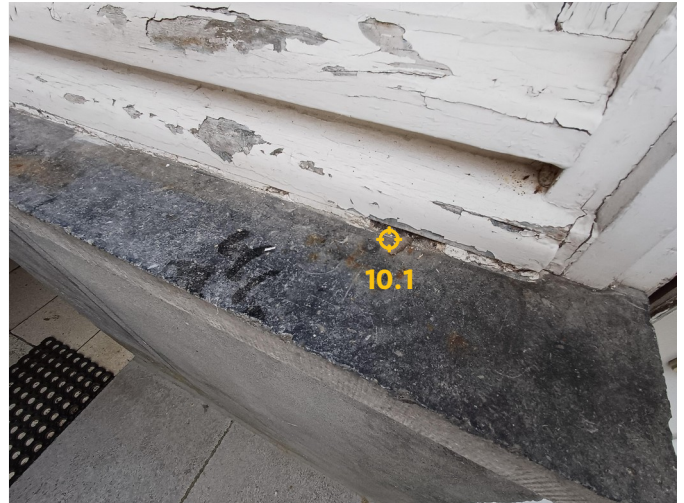
# Fiche 10: Mastiek

Geen asbest

#	Type	Referentie	Resultaat
10.1	Puntmonster	MM003	Geen asbest

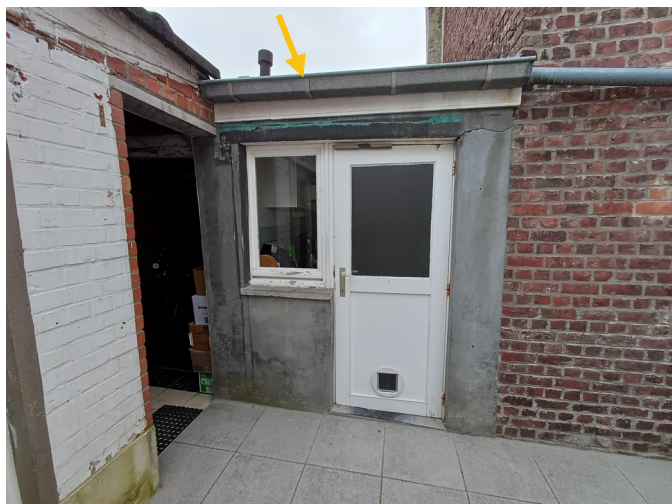
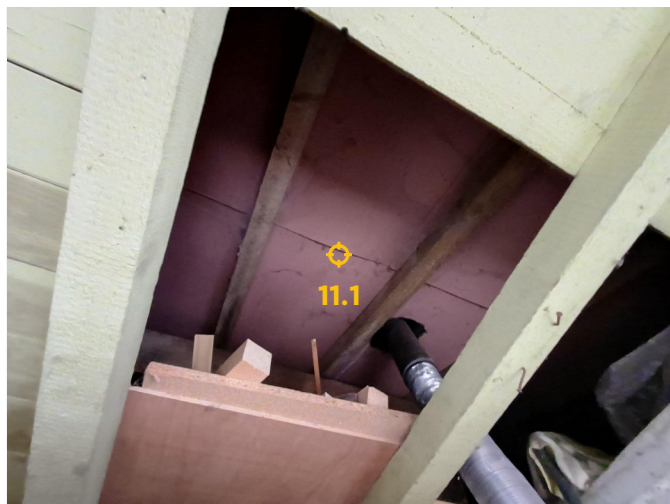
## Fiche 11: Onderdak

Geen asbest

#	Type	Referentie	Resultaat
11.1	Puntmonster	MM002	Geen asbest
