Asbestinventarisatetest

Hendrik Consciencestraat 21/12, 8800 Roeselare

Attestnummer : 20260601-000378.000

Zone 1: Hoofdgebouw

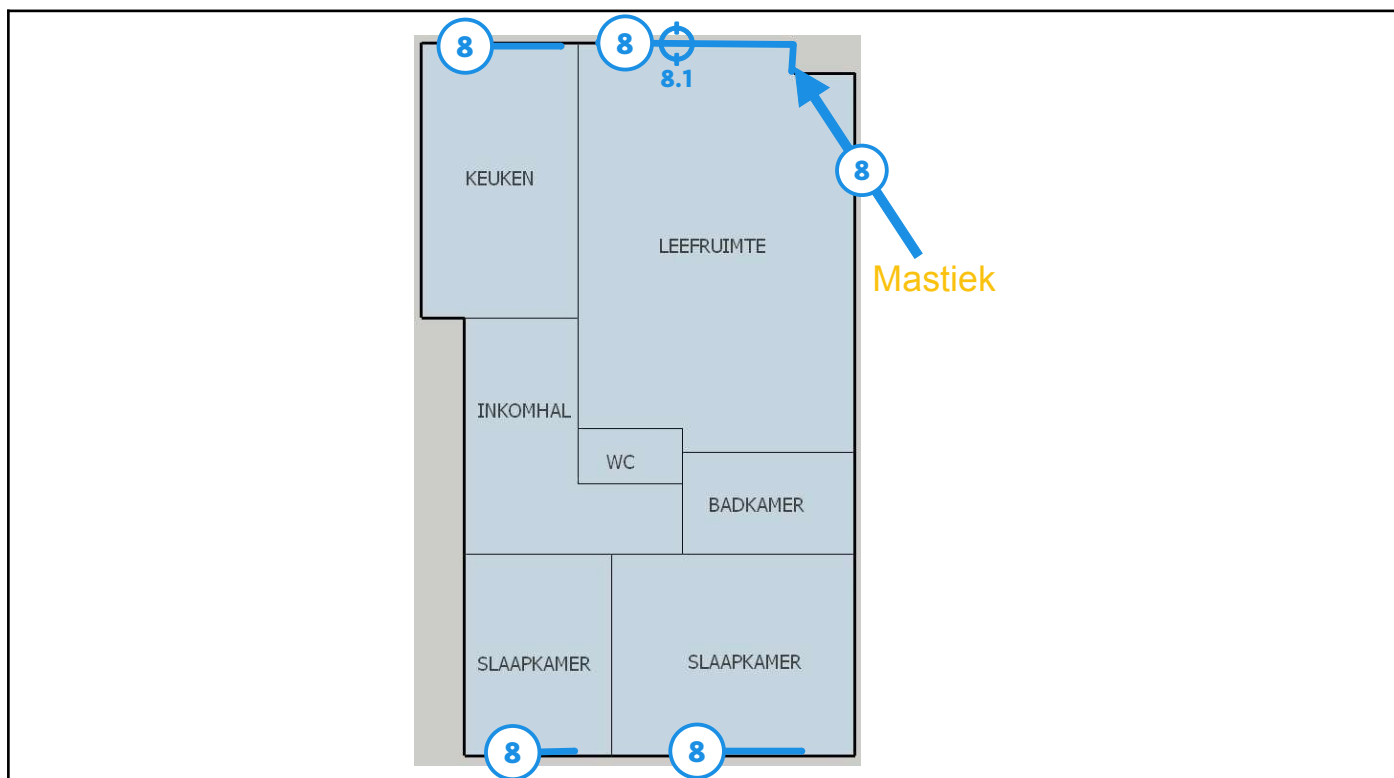
Plan 1.3: Grondplan - mastiek

Beschrijving	Type	Actie
8. Mastiek	Geen asbest	-
8.1 Code: MM003	Puntmonster	-

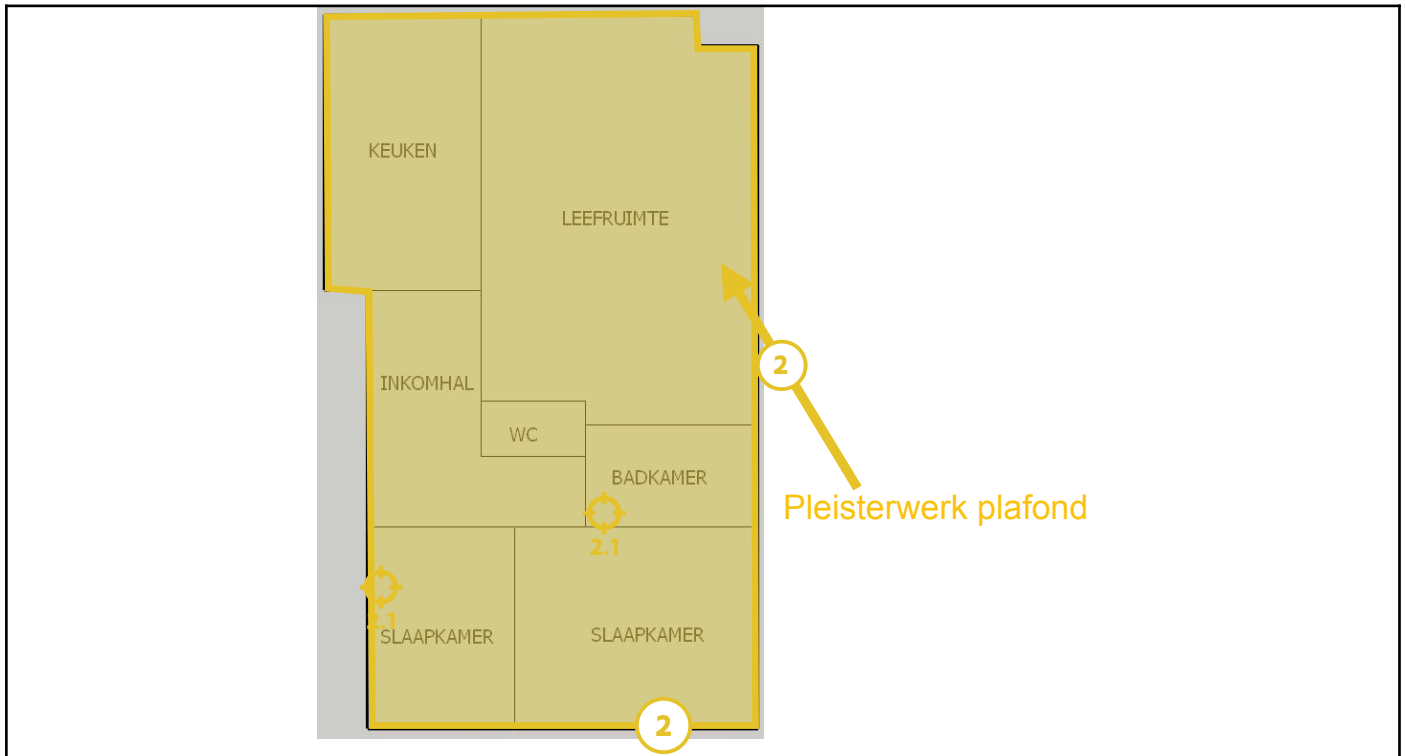
Plan 1.4: Grondplan - pleisterwerk plafond

Beschrijving	Type	Actie
2. Pleisterwerk plafond	Asbestmateriaal	Zorgvuldig beheren
2.1 Code: MM002	Mengmonster	-

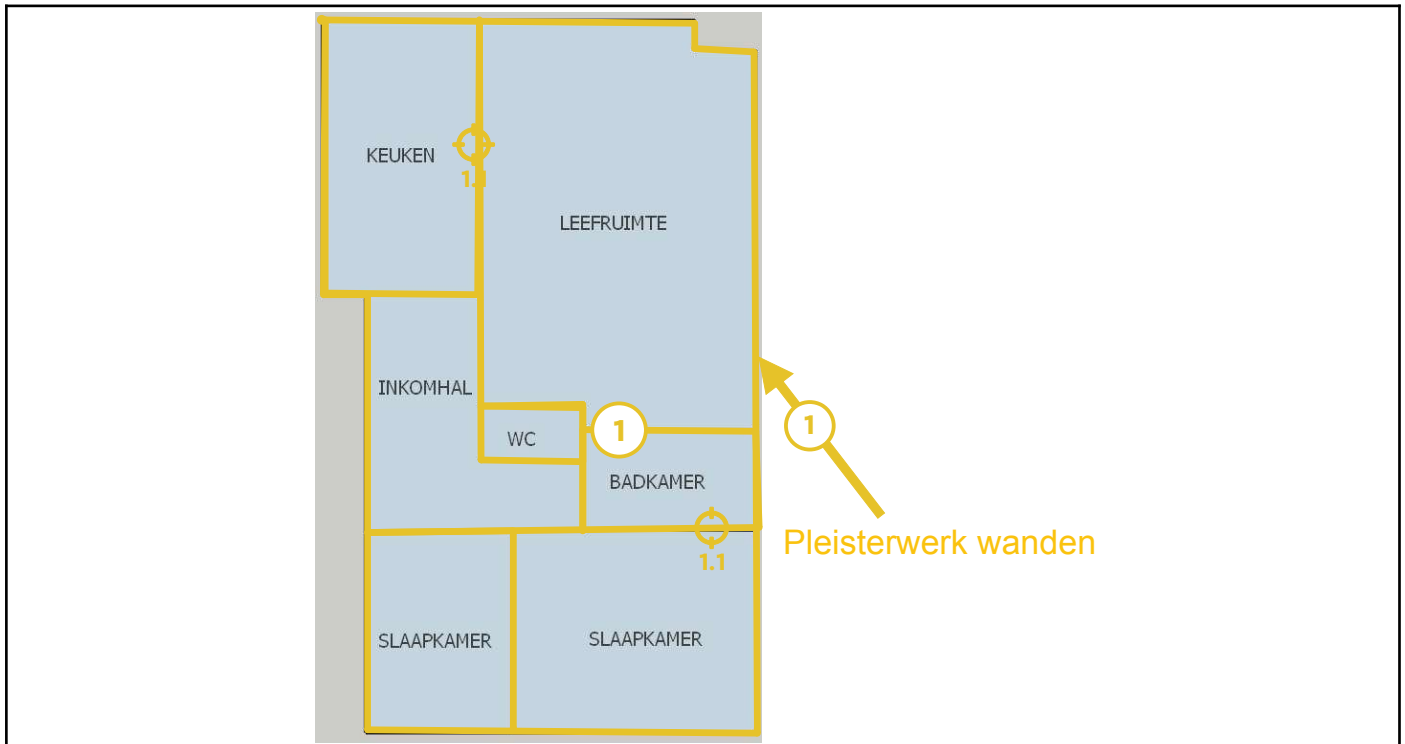
Plan 1.5: Grondplan - pleisterwerk wanden

Beschrijving	Type	Actie
1. Pleisterwerk wanden	Asbestmateriaal	Zorgvuldig beheren
1.1 Code: MM001	Mengmonster	-

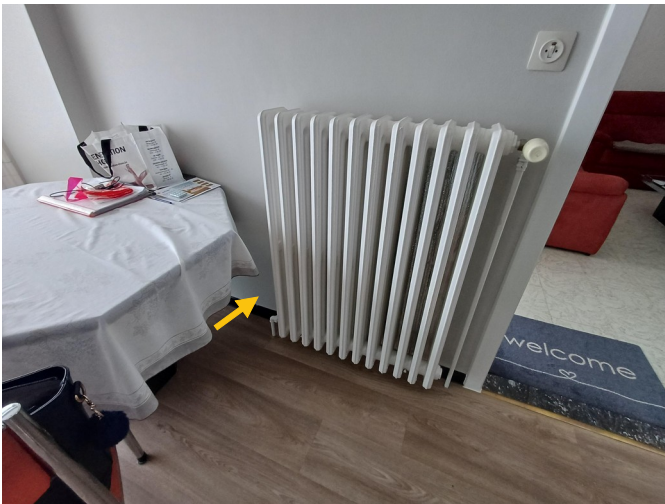
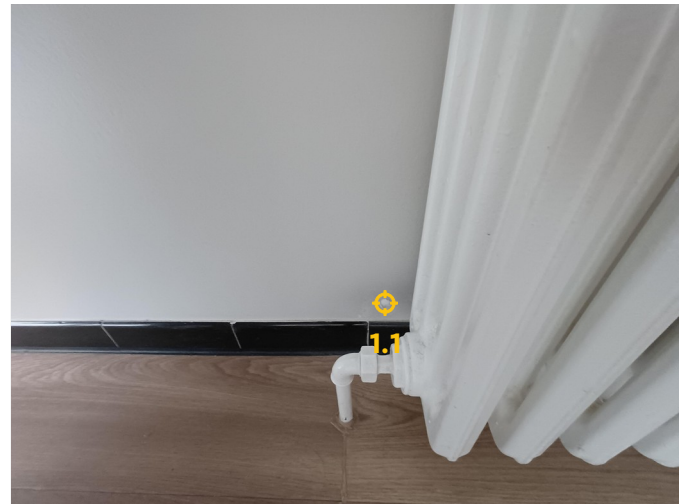
Het asbestmateriaal valt onder de mijlpaal van 2040.

Eindbeoordeling materiaalisico	Zeer laag materiaalisico en/of zeer lage kans op vezelvrijgave
--------------------------------	--

Gebondenheid	Categorie 2: niet-hechtgebonden met matrix
Asbestsoort (vezeltype)	Alleen chrysotiel aanwezig
Asbestconcentratie	Laag (< 50%)
Afschermingsgraad van het gehele materiaal	Niet-stootvaste afscherming
Toestand van het materiaal	Licht beschadigd, licht verweerd. Intacte calciumsilicaatplaat of materiaal met categorie 3-gebondenheid

#	Type	Referentie	Resultaat
1.1	Mengmonster	MM001	Chrysotiel

Beschrijving	Pleisterwerk wanden
Omgeving	Binnen
Primaire drager	Binnenwand
Asbestmateriaal	In-situ afwerkingslagen - Pleisterwerk (wand, plafond, ...)
Bindmiddel van asbestmateriaal	Gips - kalk
Gebondenheid op basis van bindmiddel	Niet-hechtgebonden
Hoeveelheid (oppervlakte - dikte - aantal)	• 175,00 m ² - 1,00 cm - 1 stuk
Totaal volume	1,75 m ³
Eenvoudig bereikbaar	Ja
Bevestigingswijze	• Verlijmd, ingegoten, versmeerd
Identificatiemethode	Een monstername door de asbestdeskundige met laboanalyse door een asbestlabo.
Destructieve handeling voor identificatie	Nee
Opmerking	De opgegeven volumes kunnen afwijken van de werkelijkheid en mogen niet worden gebruikt als maatstaf voor heffingen.

- Zorg voor een veilig beheer. Vermijd het beschadigen van het asbestmateriaal. Controleer de toestand jaarlijks op wijzigingen.
- Voer bijkomende staalname(s) uit.

- Hermetische zone (erkend asbestverwijderaar)
Pleisterwerk mag enkel door erkende asbestverwijderaars verwijderd worden via de techniek hermetische zone. De erkende asbestverwijderaars volgen daarbij strikte veiligheidsprocedures en gebruiken gespecialiseerd materieel.

Particulieren, zelfstandigen of aannemers (eenvoudige handelingen) mogen asbesthoudend pleisterwerk niet verwijderen.

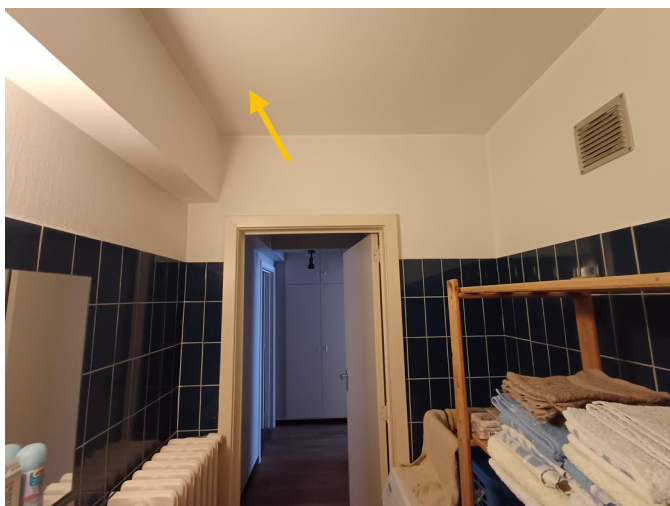
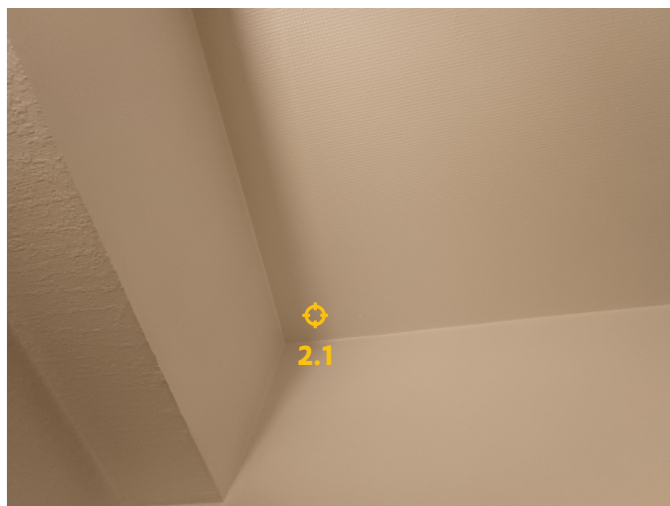
Het asbestmateriaal valt onder de mijlpaal van 2040.

Eindbeoordeling materiaalrisico	Zeer laag materiaalrisico en/of zeer lage kans op vezelvrijgave
---------------------------------	---

Gebondenheid	Categorie 2: niet-hechtgebonden met matrix
Asbestsoort (vezeltype)	Alleen chrysotiel aanwezig
Asbestconcentratie	Laag (< 50%)
Afschermingsgraad van het gehele materiaal	Niet-stootvaste afscherming
Toestand van het materiaal	Licht beschadigd, licht verweerd. Intacte calciumsilicaatplaat of materiaal met categorie 3-gebondenheid

#	Type	Referentie	Resultaat
2.1	Mengmonster	MM002	Chrysotiel

Beschrijving	Pleisterwerk plafond
Omgeving	Binnen
Primaire drager	Plafond
Asbestmateriaal	In-situ afwerkingslagen - Pleisterwerk (wand, plafond, ...)
Bindmiddel van asbestmateriaal	Gips - kalk
Gebondenheid op basis van bindmiddel	Niet-hechtgebonden
Hoeveelheid (oppervlakte - dikte - aantal)	<ul style="list-style-type: none">• 80,00 m² - 1,00 cm - 1 stuk
Totaal volume	0,80 m ³
Eenvoudig bereikbaar	Ja
Bevestigingswijze	<ul style="list-style-type: none">• Verlijmd, ingegoten, versmeerd
Identificatiemethode	Een monstername door de asbestdeskundige met laboanalyse door een asbestlabo.
Destructieve handeling voor identificatie	Nee
Opmerking	De opgegeven volumes kunnen afwijken van de werkelijkheid en mogen niet worden gebruikt als maatstaf voor heffingen.

- Zorg voor een veilig beheer. Vermijd het beschadigen van het asbestmateriaal. Controleer de toestand jaarlijks op wijzigingen.
- Voer bijkomende staalname(s) uit.

- Hermetische zone (erkend asbestverwijderaar)
Pleisterwerk mag enkel door erkende asbestverwijderaars verwijderd worden via de techniek hermetische zone. De erkende asbestverwijderaars volgen daarbij strikte veiligheidsprocedures en gebruiken gespecialiseerd materieel.

Particulieren, zelfstandigen of aannemers (eenvoudige handelingen) mogen asbesthoudend pleisterwerk niet verwijderen.

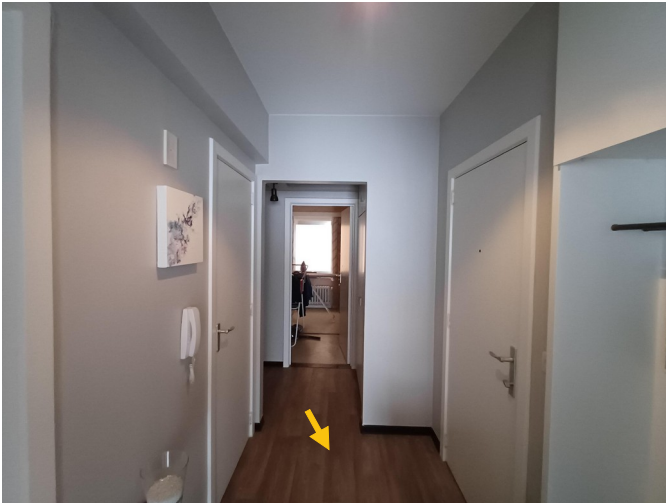
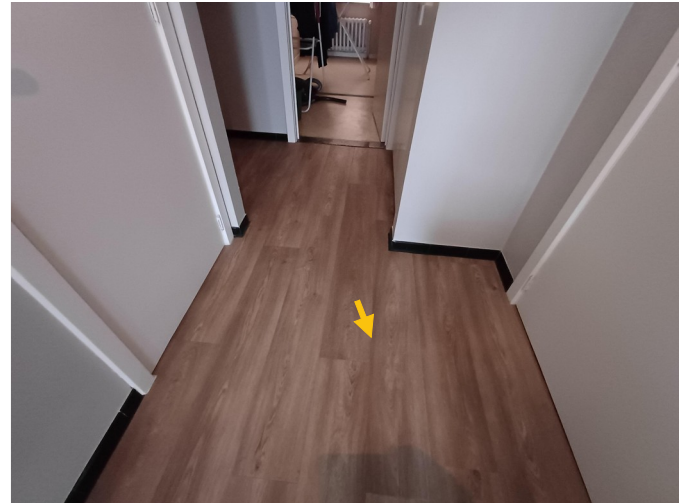
De laminaatvloer is in goede staat en overal goed bevestigd. Dit betreft een niet-destructief onderzoek. Onderliggende lagen konden niet worden geïdentificeerd en geïnspecteerd.

Basis voor advies	De asbestdeskundige beoordeelt het materiaal als niet-asbestverdacht.
-------------------	---

Bij renovatie of sloop is het aangeraden om een destructief onderzoek te laten uitvoeren van deze toepassingen.

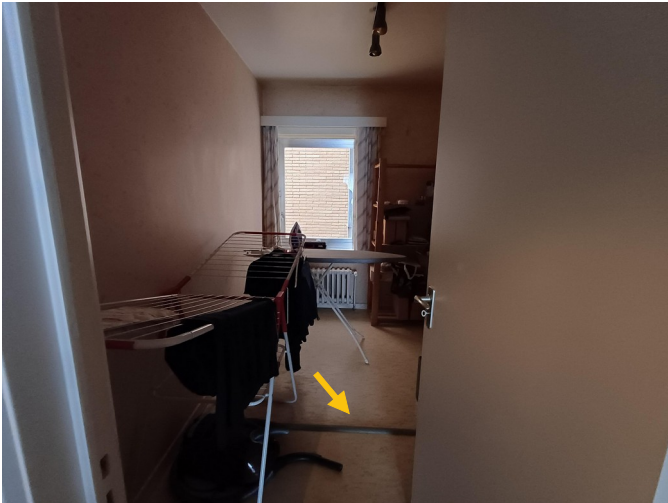
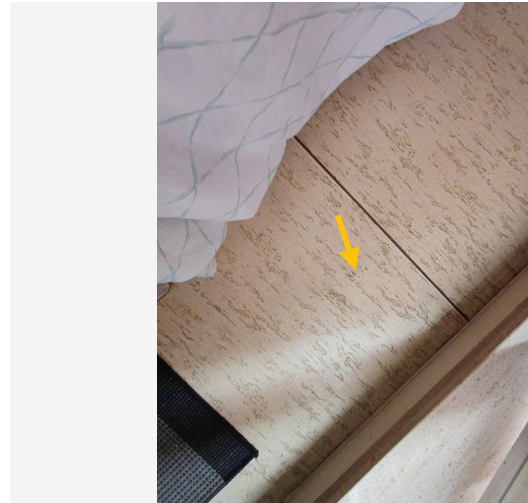
Het vloerzeil is in goede staat en overal goed bevestigd. Dit betreft een niet-destructief onderzoek. Onderliggende lagen konden niet worden geïdentificeerd en geïnspecteerd.

Basis voor advies	De asbestdeskundige beoordeelt het materiaal als niet-asbestverdacht.
-------------------	---

Bij renovatie of sloop is het aangeraden om een destructief onderzoek te laten uitvoeren van deze toepassingen.

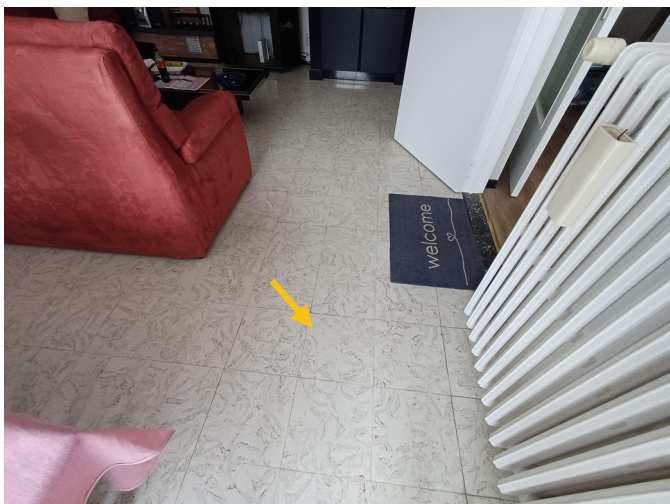
Situeringsfoto

De wandtegels, vloeren en plinten zijn in goede staat. Het betreft een niet-destructief onderzoek. Achterliggende materialen konden niet worden geïdentificeerd en geïnspecteerd. Er is een kans dat de wandtegels, vloeren en plinten werden bevestigd met asbesthoudende lijm.

Basis voor advies	Verder destructief onderzoek indien noodzakelijk
-------------------	--

Bij renovatie of sloop is het aangeraden om een destructief onderzoek te laten uitvoeren van deze toepassingen.

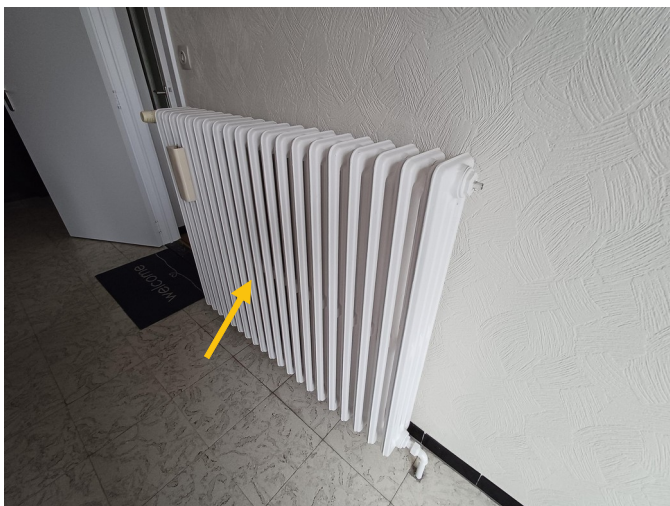
Situeringsfoto

Tijdens de inspectie trokken de radiatoren mijn aandacht. Deze radiatoren bevatten vaak pakkingen die mogelijk asbestverdacht of asbesthoudend zijn. Omdat ik geen destructieve methoden mag toepassen, heb ik visueel aan de buitenzijde geen pakkingen kunnen vaststellen. Bij renovatie of sloop is een destructief onderzoek naar deze radiatoren echter noodzakelijk, aangezien de kans groot is dat ze asbesthoudende pakkingen bevatten.

Basis voor advies	Beoordeling op basis van expertise, zonder een vaststelling door de asbestdeskundige.
-------------------	---

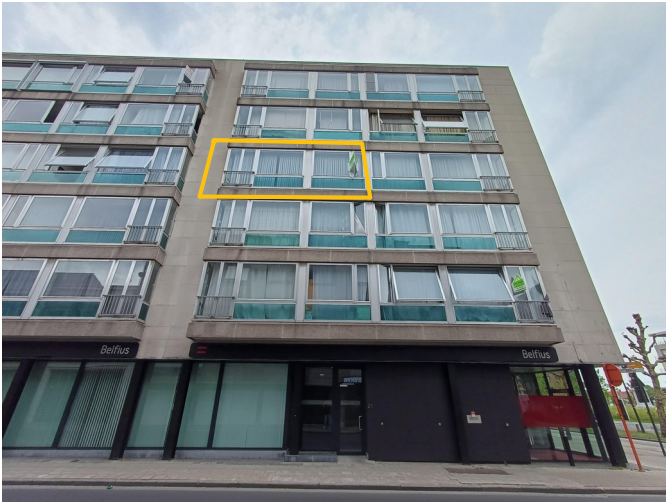
Fiche 7: Aanvullend onderzoek indien renovatiewerken

Dit betreft een niet-destructief onderzoek. (enkel visueel onderzoek)

Basis voor advies	Niet-destructief onderzoek
-------------------	----------------------------

Bij renovatiewerken dient er een aanvullend onderzoek te worden uitgevoerd.

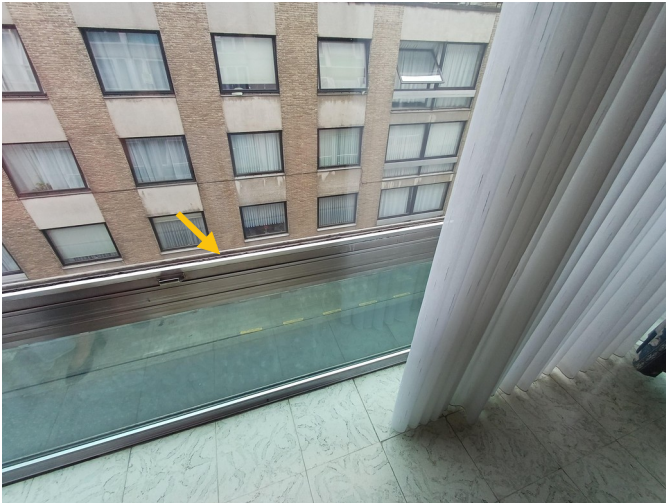
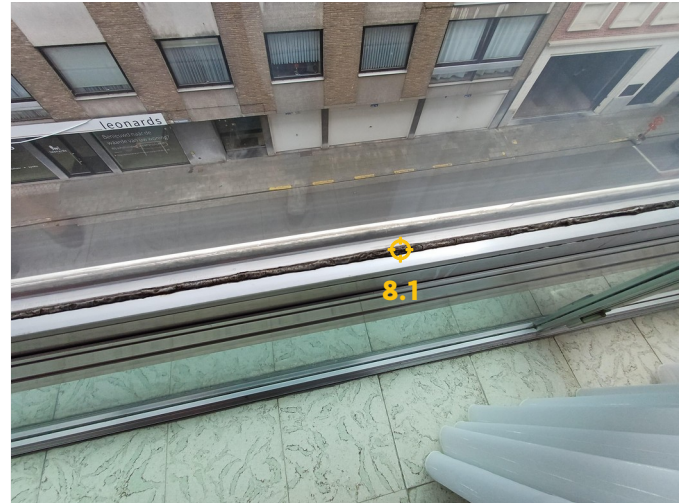
Fiche 8: Mastiek

Geen asbest

#	Type	Referentie	Resultaat
8.1	Puntmonster	MM003	Geen asbest

Beschrijving	Mastiek
Omgeving	Grenst aan binnen- en buitenlucht
Primaire drager	Wandopening verticaal (raam, deur, ...)
Bindmiddel van materiaal	Kitten, mastiek, pasta
Gebondenheid op basis van bindmiddel	Hecht
Hoeveelheid (gewicht - aantal)	<ul style="list-style-type: none">• 10,00 kg - 1 stuk
Totaal gewicht	10,00 kg
Identificatiemethode	Een monstername door de asbestdeskundige met laboanalyse door een asbestlabo.
Destructieve handeling voor identificatie	Nee
Opmerking	De opgegeven volumes kunnen afwijken van de werkelijkheid en mogen niet worden gebruikt als maatstaf voor heffingen.
