# Asbestinventarisatattest

Blauwvoetstraat 10, 8800 Roeselare

Attestnummer : 20260825-000309.000

Uitgegeven op : 25.08.2026

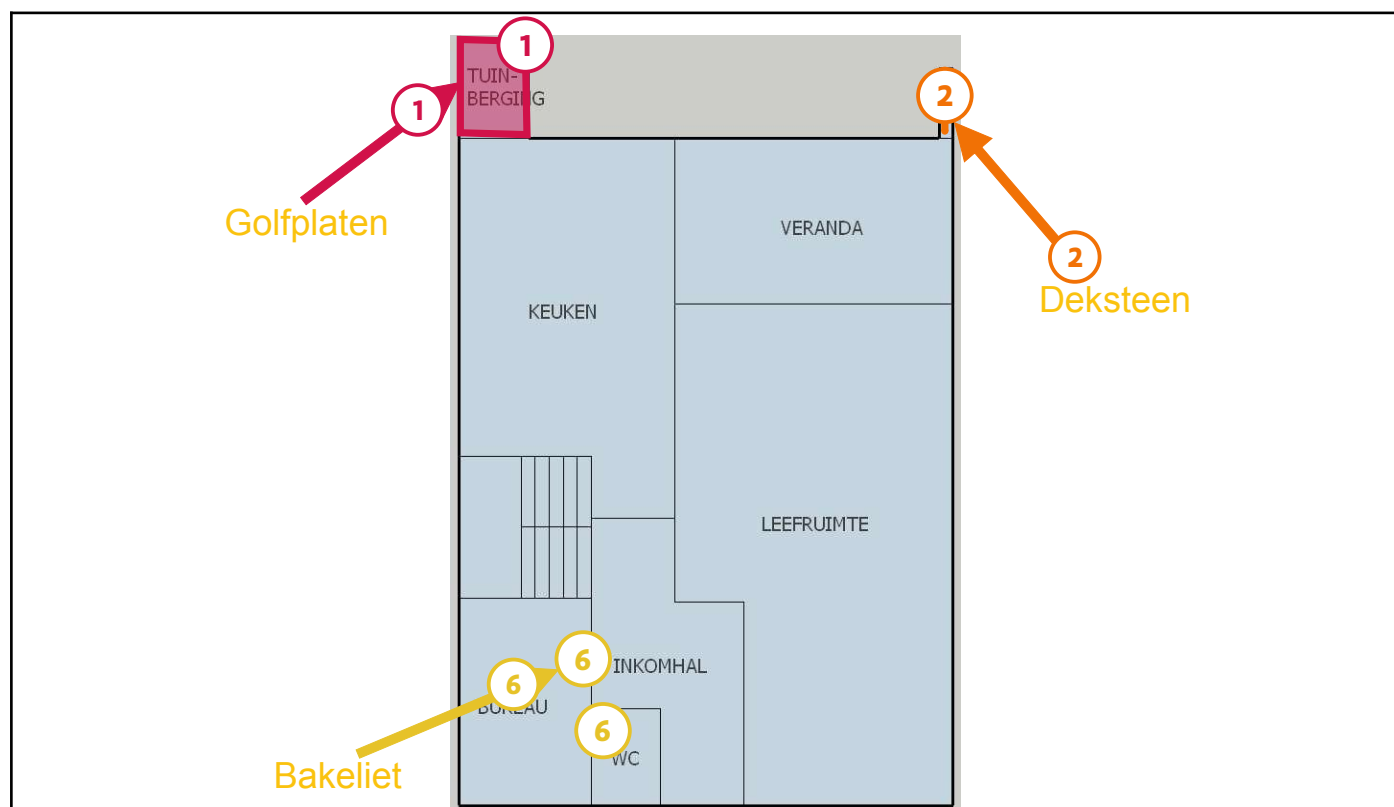
## Plan 1.2: Gelijkvloers - bakeliet + deksteen + golfplaten

| Beschrijving | Type | Actie |
|---|---|---|
| 1. Golfplaten | Asbestmateriaal | Dringend verwijderen |
| 2. Deksteen | Asbestmateriaal | Verwijderen |
| 6. Bakeliet | Asbestmateriaal | Zorgvuldig beheren |

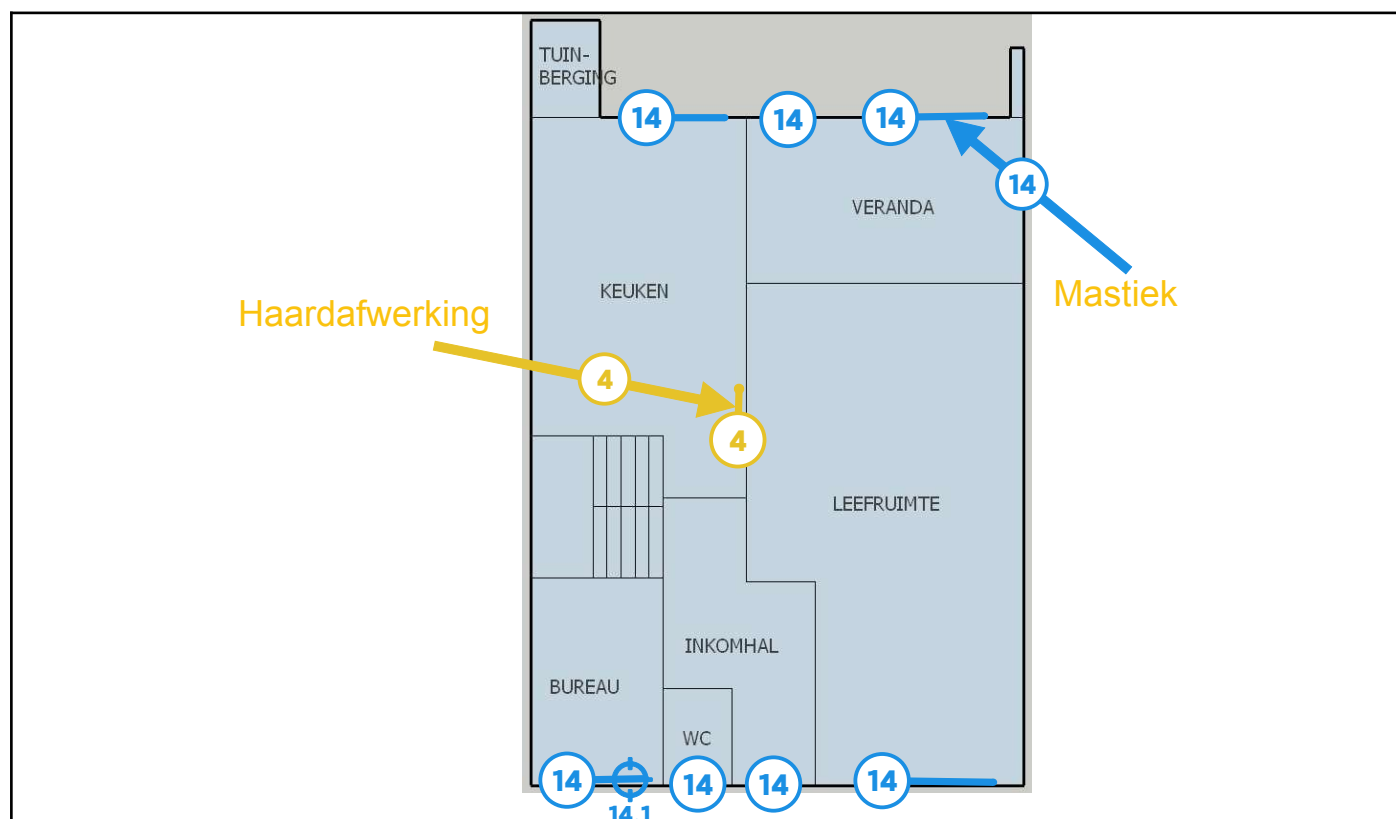
## Plan 1.3: Gelijkvloers - haardafwerking + mastiek

| Beschrijving | Type | Actie |
|---|---|---|
| 4. Haardafwerking | Asbestmateriaal | Zorgvuldig beheren |
| 14. Mastiek | Geen asbest | - |

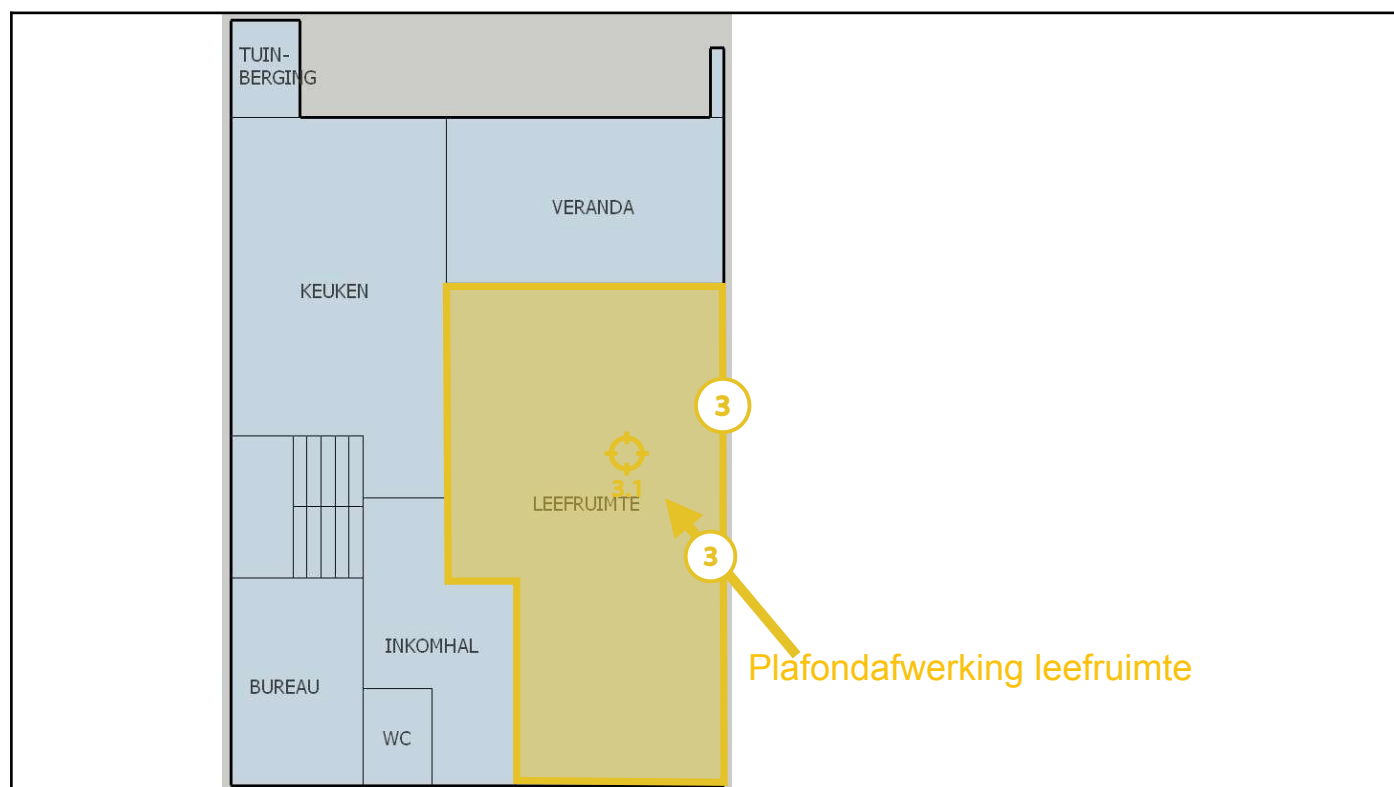
## Plan 1.4: Gelijkvloers - plafondafwerking leefruimte

| Beschrijving | Type | Actie |
|---|---|---|
| 3. Plafondafwerking leefruimte | Asbestmateriaal | Zorgvuldig beheren |

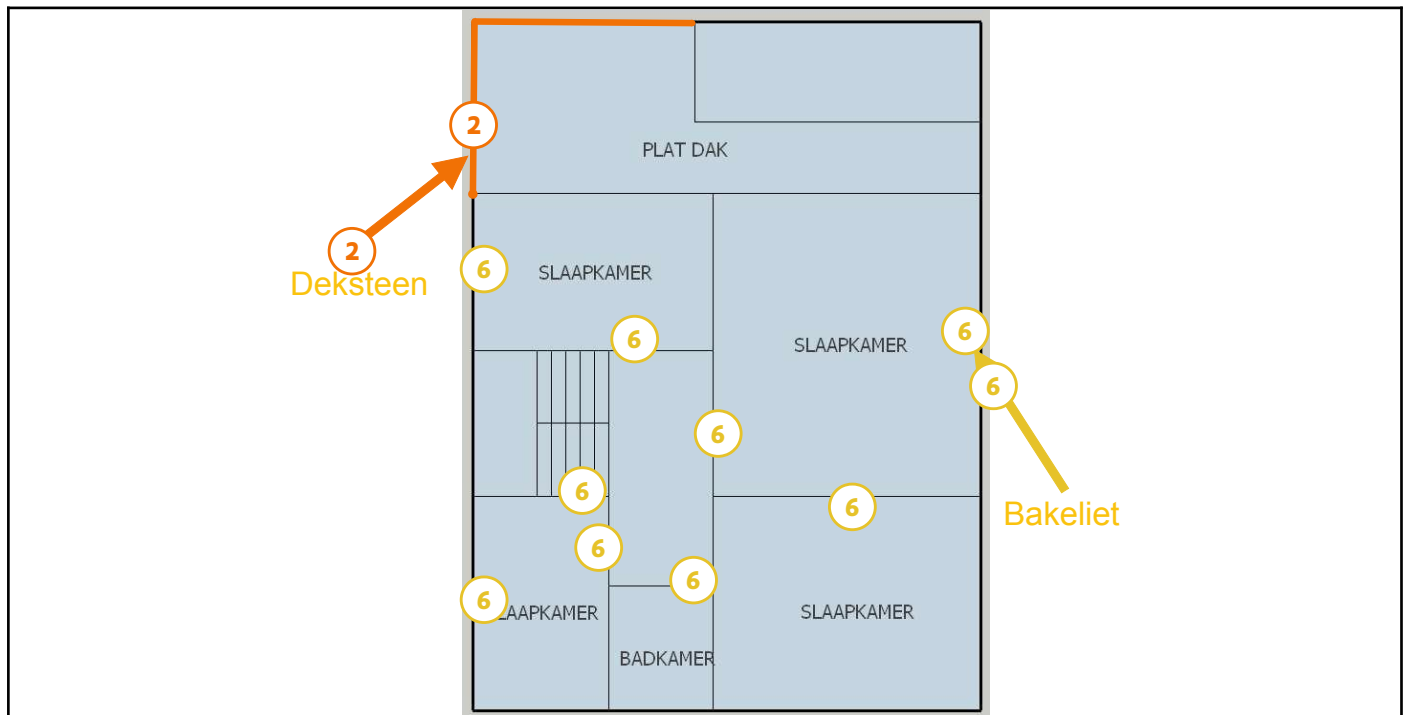
## Plan 1.9: 1ste verdiep - bakeliet + deksteen

| Beschrijving | Type | Actie |
|---|---|---|
| 2. Deksteen | Asbestmateriaal | Verwijderen |
| 6. Bakeliet | Asbestmateriaal | Zorgvuldig beheren |

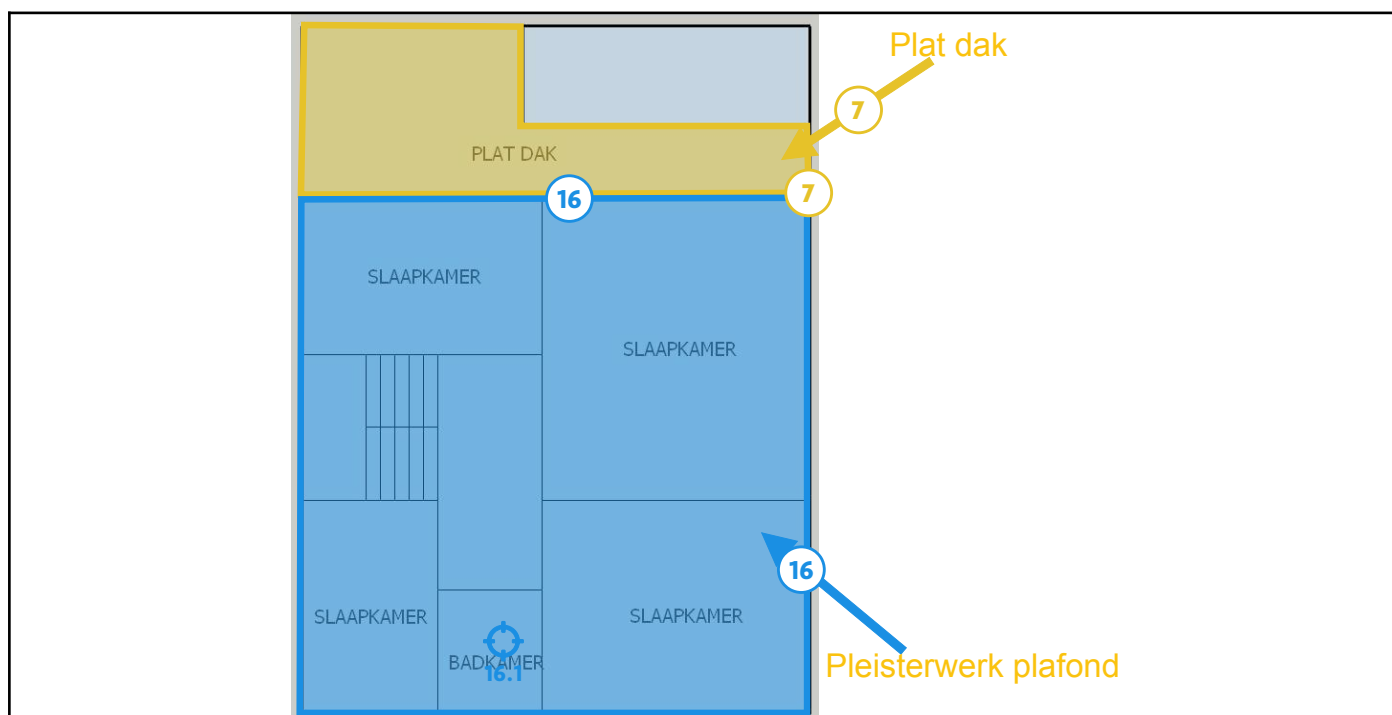
## Plan 1.11: 1ste verdiep - plat dak + pleisterwerk plafond

| Beschrijving | Type | Actie |
|---|---|---|
| 7. Plat dak | Asbestmateriaal | Zorgvuldig beheren |
| 16. Pleisterwerk plafond | Geen asbest | - |

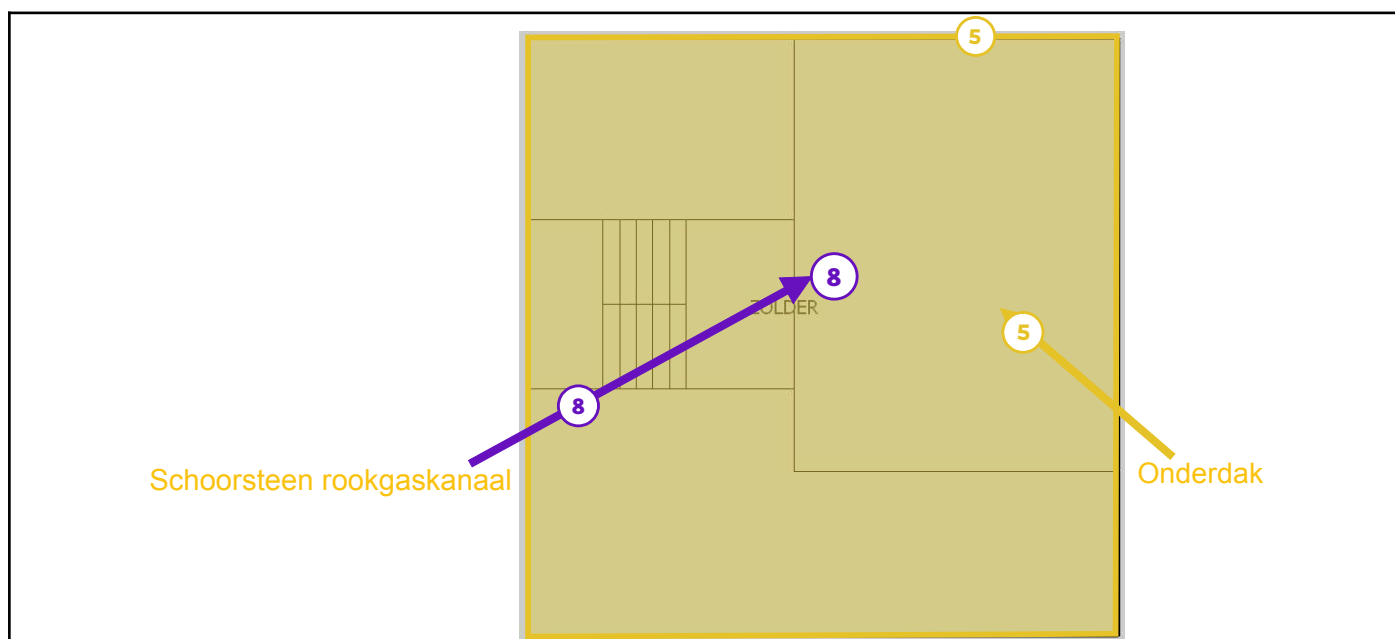
## Plan 1.15: Zolder - onderdak + schoorsteen rookgaskanaal

| Beschrijving | Type | Actie |
|---|---|---|
| 5. Onderdak | Asbestmateriaal | Zorgvuldig beheren |
| 8. Schoorsteen rookgaskanaal | Beperking | - |

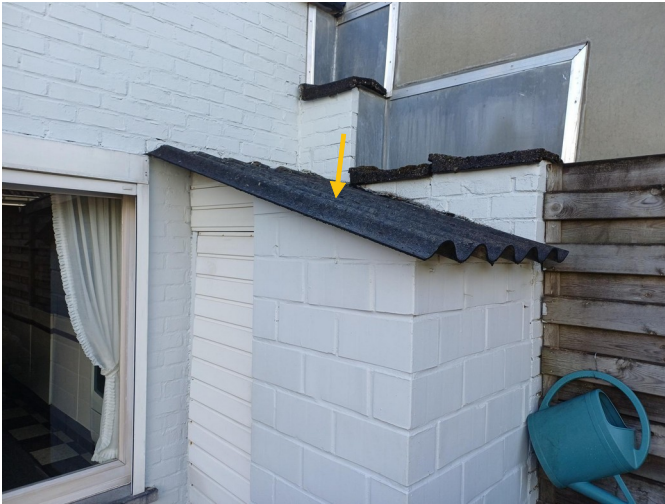
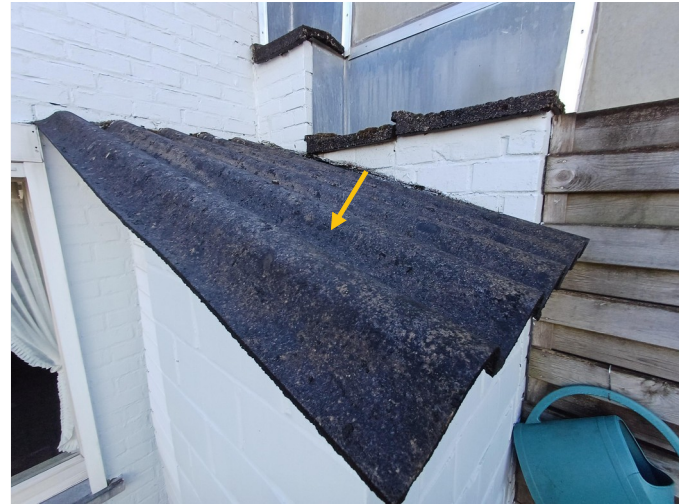
| Eindbeoordeling materiaalrisico | Hoog materiaalrisico en/of hoge kans op vezelvrijgave |

| Asbestsoort (vezeltype) | Crocidoliet aanwezig |
| Toestand van het materiaal | Matig beschadigd, matig verweerd |

| Beschrijving | Golfplaten |
| Asbestmateriaal | Dak- en gevelbekleding - Golfplaat |

**Dringend verwijderen**

- Verwijder dit asbestmateriaal zo snel mogelijk. Volg de toestand goed op.
- Hemelwater dat afspoelt van asbestcement daken of gevels kan asbestdeeltjes bevatten. Gebruik het enkel voor gesloten circuits (bv. spoelen toiletten). Reinig na het vervangen van het dak of de gevel de dakgoten en regenwaterput of -ton om asbesthoudend sediment of slib te verwijderen
- Voer bijkomende staalname(s) uit.

- Eenvoudige handelingen: mag via doe-het-zelf of door werknemer(s) met opleidingsattest eenvoudige handelingen  
De platen ongebroken en dubbel verpakt in een asbestzak aanbieden aan het containerpark of aan een asbestverwerkingsbedrijf.

Het fixeren van de platen en het dragen van persoonlijke beschermingsmiddelen tijdens het verwijderen is verplicht.

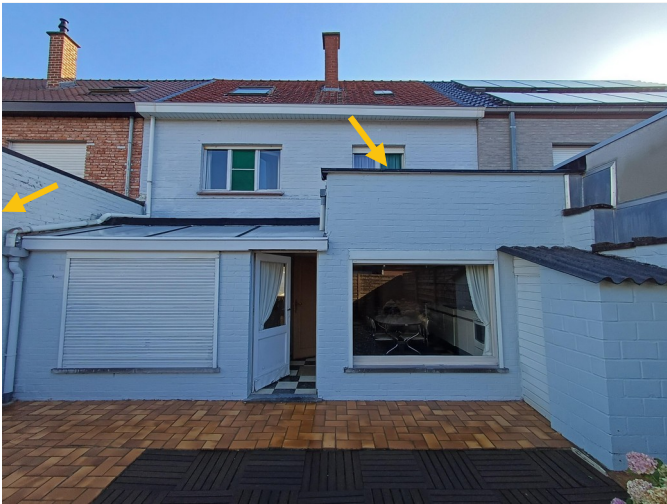
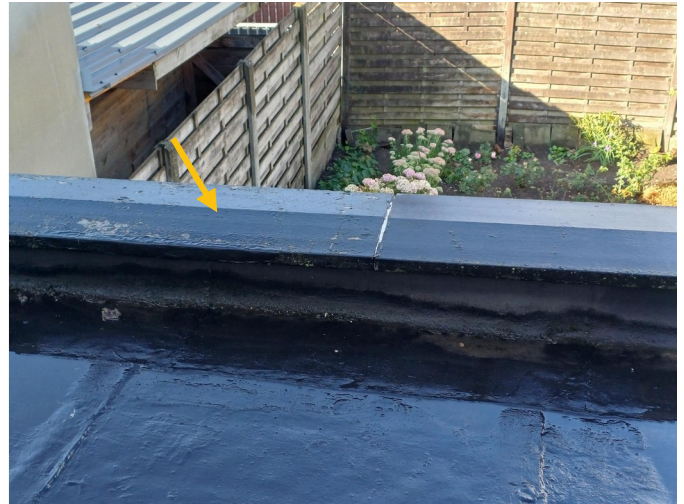
| Eindbeoordeling materiaalrisico | Verhoogd materiaalrisico en/of verhoogde kans op vezelvrijgave |

| Asbestsoort (vezeltype) | Crocidoliet aanwezig |
| Toestand van het materiaal | Matig beschadigd, matig verweerd |

| Beschrijving | Deksteen |
| Asbestmateriaal | Deksteen, muurkap - Hol |

Verwijderen

- Zorg voor een veilig beheer. Vermijd het beschadigen van het asbestmateriaal. Controleer de toestand jaarlijks op wijzigingen.
- Voer bijkomende staalname(s) uit.

- Eenvoudige handelingen: mag via doe-het-zelf of door werknemer(s) met opleidingsattest eenvoudige handelingen  
De deksteen ongebroken en dubbel verpakt in een asbestzak aanbieden aan het containerpark of aan een asbestverwerkingsbedrijf.

Het fixeren van de deksteen en het dragen van persoonlijke beschermingsmiddelen tijdens het verwijderen is verplicht.

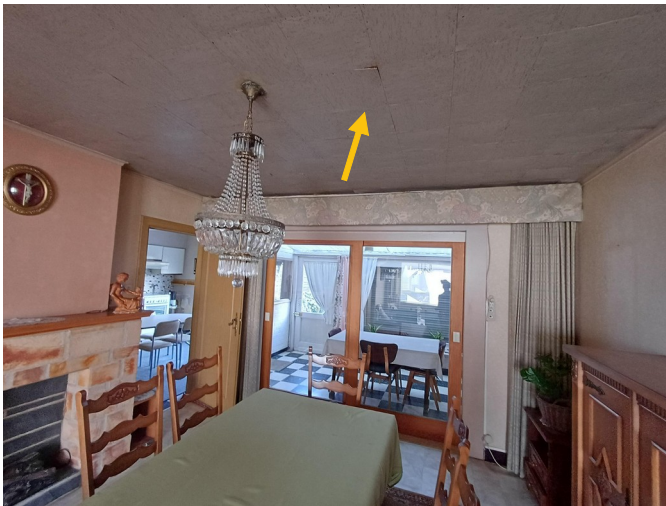
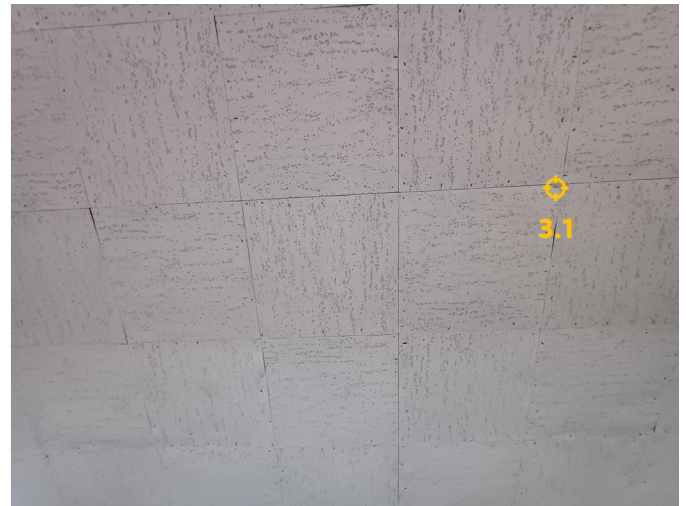
Zorgvuldig beheren

- Zorg voor een veilig beheer. Vermijd het beschadigen van het asbestmateriaal. Controleer de toestand jaarlijks op wijzigingen.

- Hermetische zone (erkend asbestverwijderaar)  
Dergelijke plafondafwerking (colovinyltegels) mag uitsluitend worden verwijderd door een erkende verwijderaar. Het verwijderen van deze tegels is zeer specifiek en vereist de nodige ervaring en diploma's om dit op een veilige manier uit te voeren. Probeer deze toepassing zeker niet zelf te verwijderen!

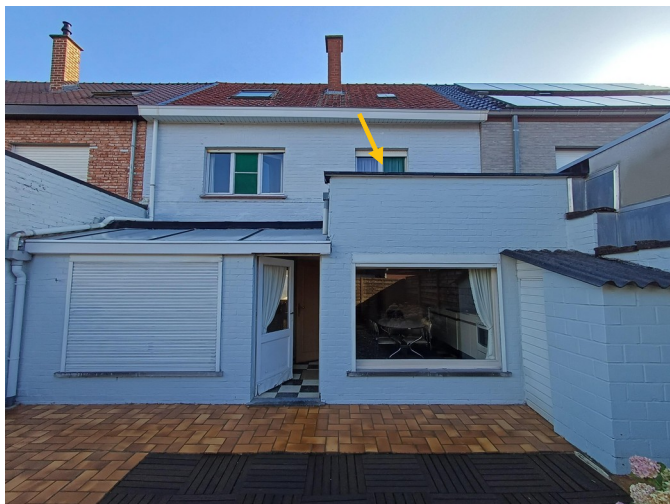
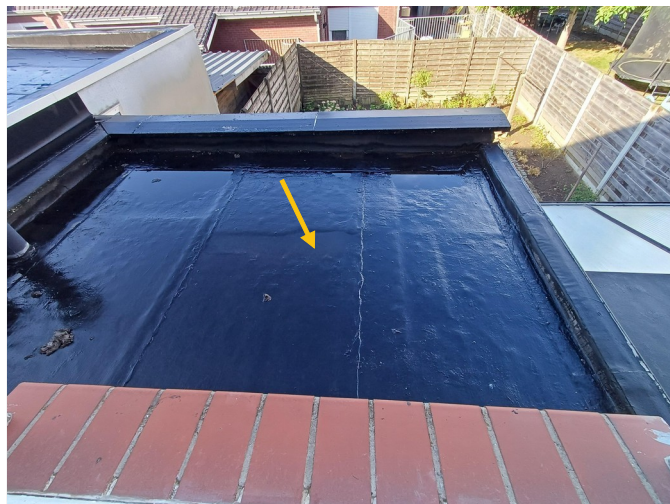
| Opmerking | <p>De opgegeven volumes kunnen afwijken van de werkelijkheid en mogen niet worden gebruikt als maatstaf voor heffingen.</p> <p>Het plat dak is in goede staat.</p> <p>Er kan geen staalname uitgevoerd worden zonder schade aan te brengen met waterinsijpeling tot gevolg.</p> <p>De onderliggende lagen kunnen niet worden geïdentificeerd en geïnspecteerd. Er is een kans dat deze asbesthoudend zijn.</p> |
