# Asbestinventarisatetest

Hogestraat 30, 8830 Hooglede

Attestnummer : 20251219-000157.000

Uitgegeven op : 19.12.2025

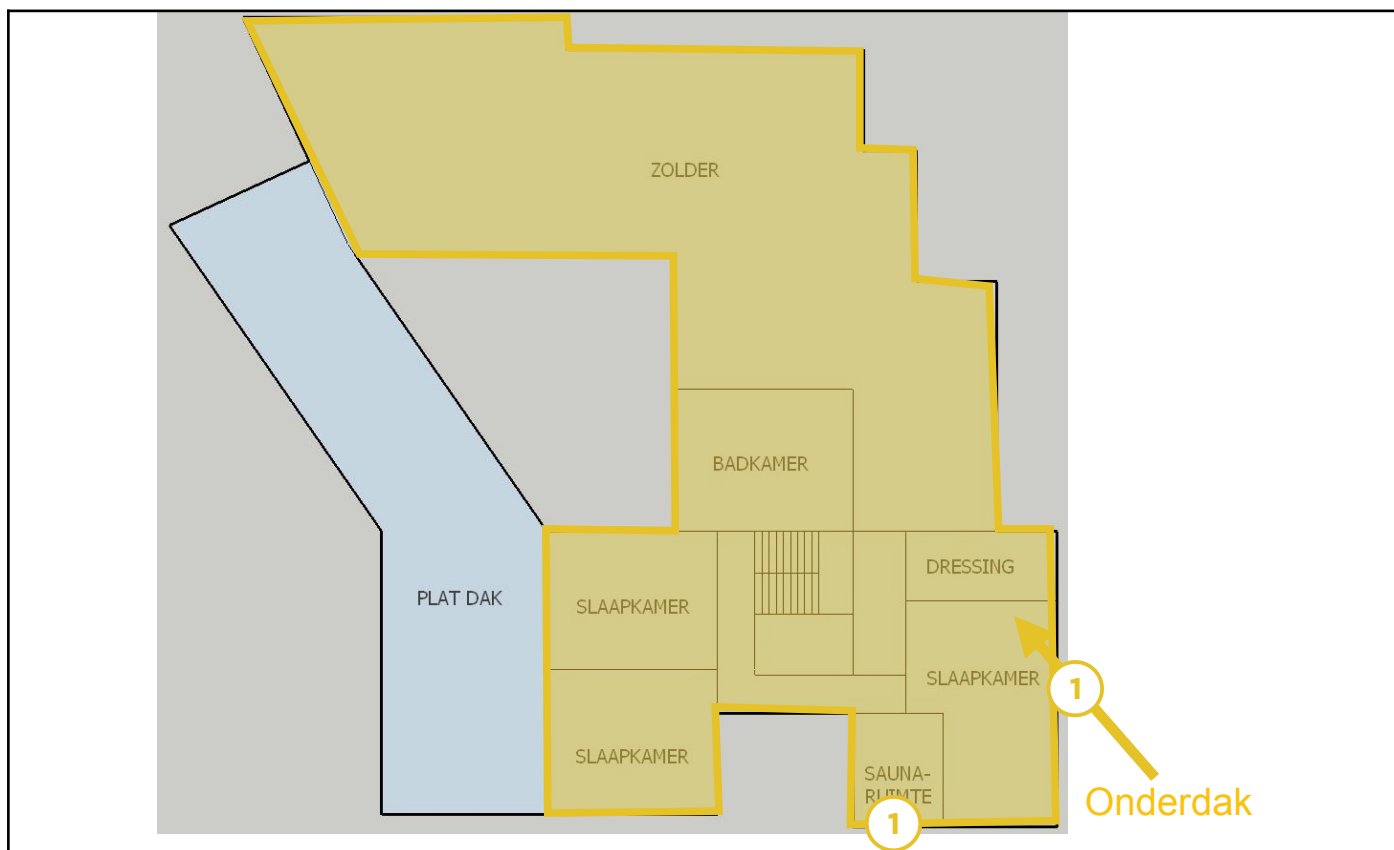
## Plan 1.9: 1ste verdiep - onderdak

Beschrijving	Type	Actie
1. Onderdak	Asbestmateriaal	Zorgvuldig beheren

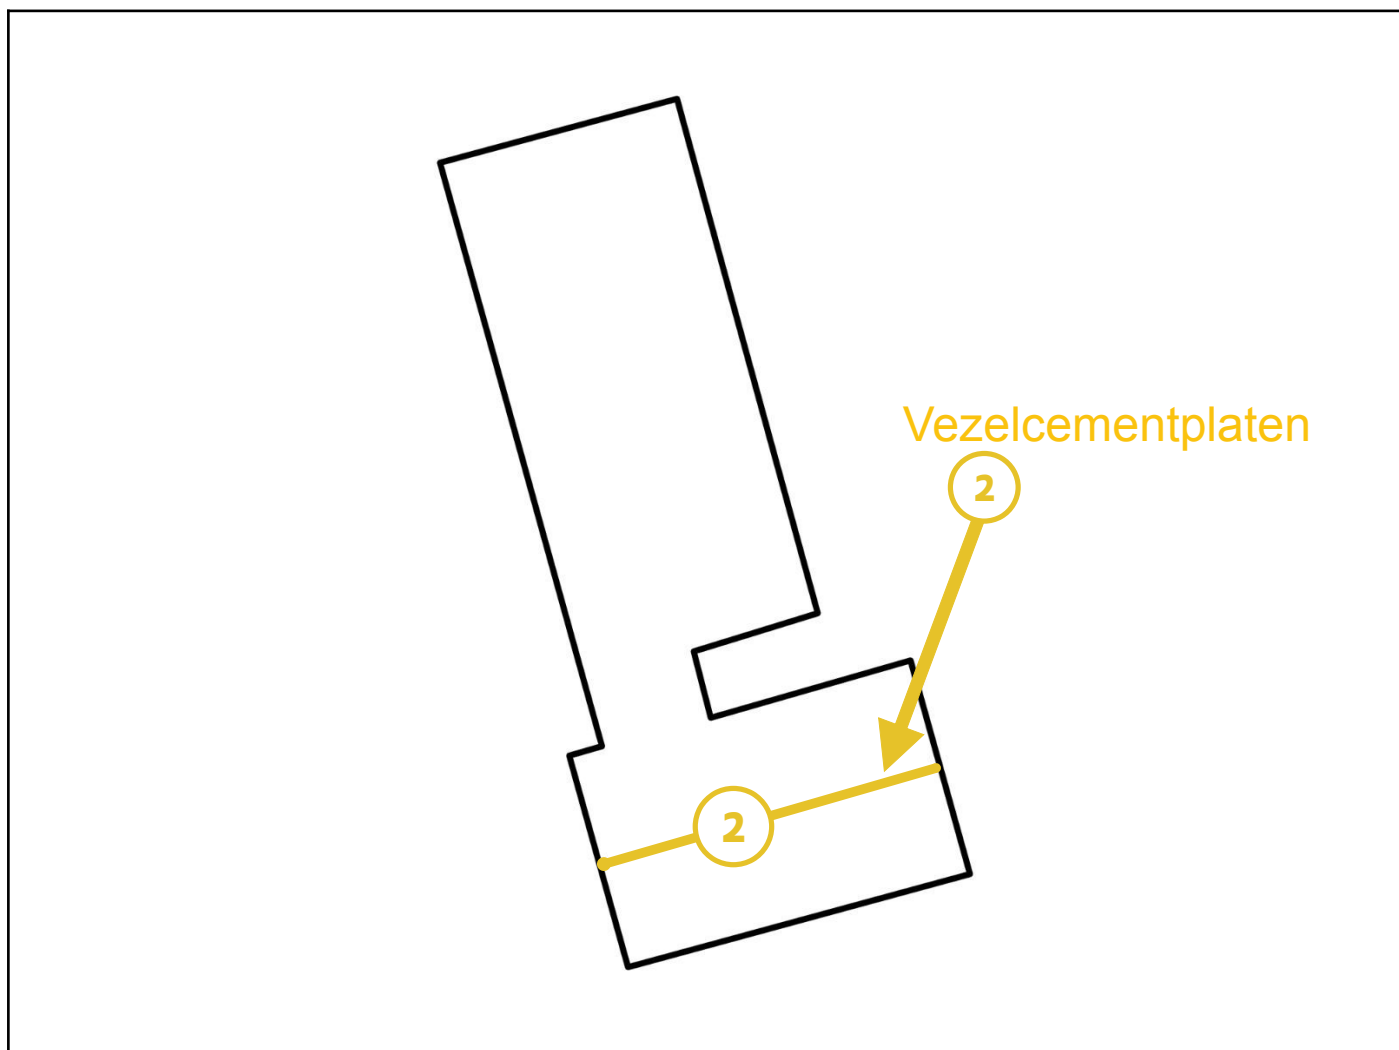
## Plan 2.1: Bijgebouwen plan - vezelcementplaten

Beschrijving	Type	Actie
2. Vezelcementplaten	Asbestmateriaal	Zorgvuldig beheren

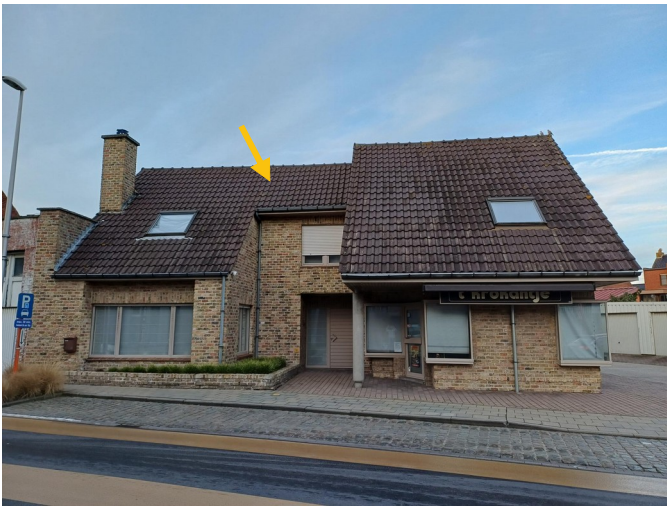
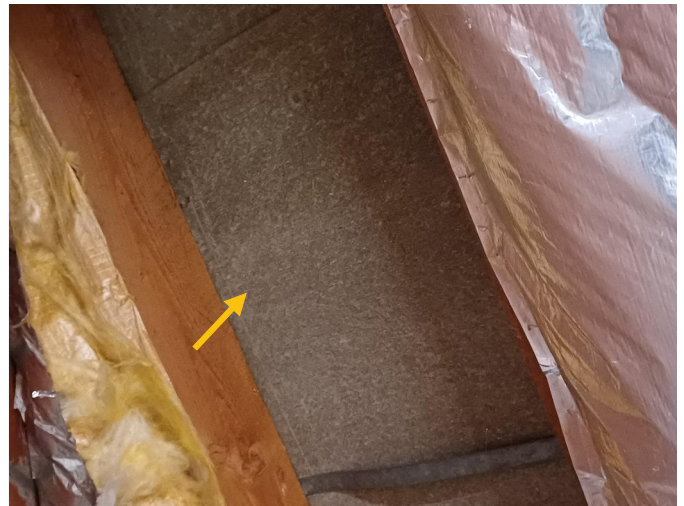
Het asbestmateriaal valt onder de mijlpaal van 2040.

Zorgvuldig beheren

Eindbeoordeling materiaalrisico	Laag materiaalrisico en/of verlaagde kans op vezelvrijgave
---------------------------------	------------------------------------------------------------

Gebondenheid	Categorie 1: hechtgebonden in oorsprong
Asbestsoort (vezeltype)	Crocidoliet aanwezig
Asbestconcentratie	Laag (< 50%)
Afschermingsgraad van het gehele materiaal	Geheel of deels vrij aan de buitenlucht
Toestand van het materiaal	Onbeschadigd, niet verweerd

Beschrijving	Onderdak
Omgeving	Buiten
Primaire drager	Schuin dak
Asbestmateriaal	Plaat, paneel, tablet - Type Menuiserite
Bindmiddel van asbestmateriaal	Cement
Gebondenheid op basis van bindmiddel	Hecht
Hoeveelheid (oppervlakte - dikte - aantal)	<ul style="list-style-type: none"><li>• 275,00 m<sup>2</sup> - 0,03 cm - 1 stuk</li></ul>
Totaal volume	0,083 m <sup>3</sup>
Eenvoudig bereikbaar	Nee <ul style="list-style-type: none"><li>• Het asbestmateriaal is bedekt (uitgezonderd laag verf, coating, behang, kunststof, textiel) en het wegnemen van het bedekkende materiaal kan niet zonder het bedekkende materiaal te beschadigen.</li></ul>
Bevestigingswijze	<ul style="list-style-type: none"><li>• Genageld, geniet</li></ul>
Identificatiemethode	De asbestdeskundige beoordeelt het materiaal als asbesthoudend, en dit zonder monstername.
Destructieve handeling voor identificatie	Nee
Opmerking	Op basis van mijn expertise als deskundige heb ik het onderdak als asbesthoudend geclassificeerd, zonder staalname. De opgegeven volumes kunnen afwijken van de werkelijkheid en mogen niet worden gebruikt als maatstaf voor heffingen.

- Zorg voor een veilig beheer. Vermijd het beschadigen van het asbestmateriaal. Controleer de toestand jaarlijks op wijzigingen.
- Voer bijkomende staalname(s) uit.

- Eenvoudige handelingen: mag via doe-het-zelf of door werknemer(s) met opleidingsattest eenvoudige handelingen  
De platen ongebroken en dubbel verpakt in een asbestzak aanbieden aan het containerpark of aan een asbestverwerkingsbedrijf.

Het fixeren van de platen en het dragen van persoonlijke beschermingsmiddelen tijdens het verwijderen is verplicht.

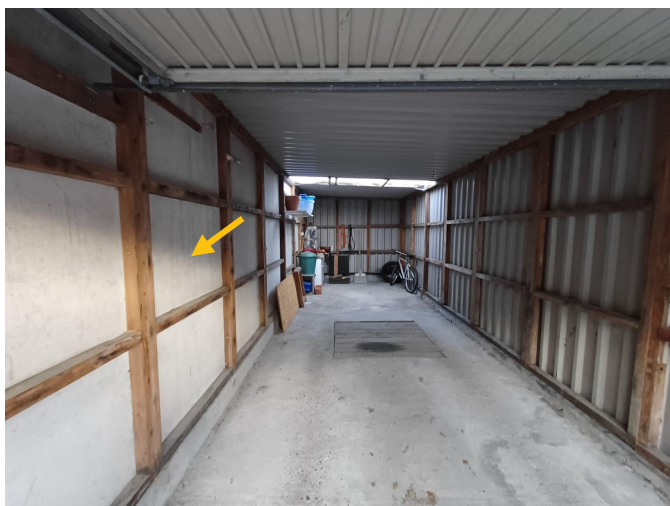
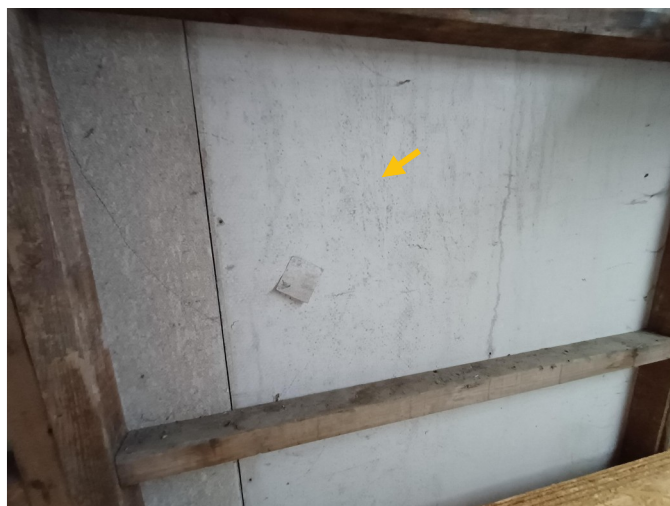
Het asbestmateriaal valt onder de mijlpaal van 2040.

Zorgvuldig beheren

Eindbeoordeling materiaalrisico	Laag materiaalrisico en/of verlaagde kans op vezelvrijgave
---------------------------------	------------------------------------------------------------

Gebondenheid	Categorie 1: hechtgebonden in oorsprong
Asbestsoort (vezeltype)	Crocidoliet aanwezig
Asbestconcentratie	Laag (< 50%)
Afschermingsgraad van het gehele materiaal	Geheel of deels (ook) vrij aan binnenluchtstromen
Toestand van het materiaal	Onbeschadigd, niet verweerd

Beschrijving	Vezelcementplaten
Omgeving	Binnen
Primaire drager	Binnenwand
Asbestmateriaal	Plaat, paneel, tablet - Type Menuiserite
Bindmiddel van asbestmateriaal	Cement
Gebondenheid op basis van bindmiddel	Hecht
Hoeveelheid (oppervlakte - dikte - aantal)	• 25,00 m <sup>2</sup> - 0,50 cm - 1 stuk
Totaal volume	0,125 m <sup>3</sup>
Eenvoudig bereikbaar	Ja
Bevestigingswijze	• Genageld, geniet
Identificatiemethode	De asbestdeskundige beoordeelt het materiaal als asbesthoudend, en dit zonder monstername.
Destructieve handeling voor identificatie	Nee
Opmerking	Op basis van mijn expertise als deskundige heb ik deze platen als asbesthoudend geclassificeerd, zonder staalname. De opgegeven volumes kunnen afwijken van de werkelijkheid en mogen niet worden gebruikt als maatstaf voor heffingen.

- Zorg voor een veilig beheer. Vermijd het beschadigen van het asbestmateriaal. Controleer de toestand jaarlijks op wijzigingen.
- Voer bijkomende staalname(s) uit.

- Eenvoudige handelingen: mag via doe-het-zelf of door werknemer(s) met opleidingsattest eenvoudige handelingen  
De platen ongebroken en dubbel verpakt in een asbestzak aanbieden aan het containerpark of aan een asbestverwerkingsbedrijf.

Het fixeren van de platen en het dragen van persoonlijke beschermingsmiddelen tijdens het verwijderen is verplicht.

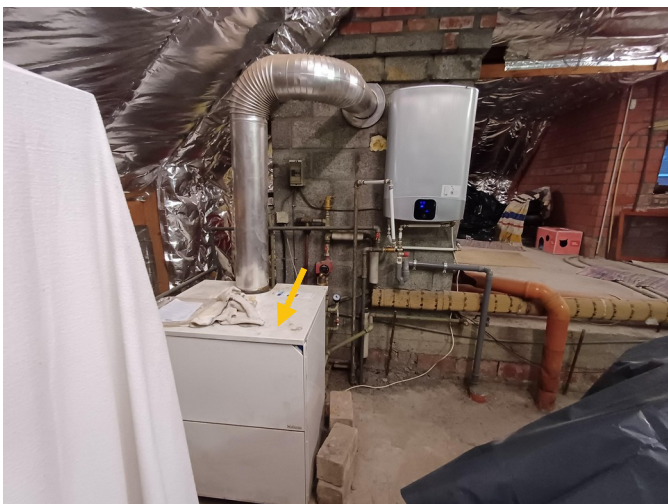
**Reden:** Er is geen volledige risicobeoordeling mogelijk

**Uitleg van de asbestdeskundige:** Het bouwjaar van de stookketel behoort tot een risicobouwjaar. Dit houdt in dat er eventueel asbestverdachte toepassingen in aanwezig kunnen zijn. Het is daarom van groot belang om de techniker hiervan op de hoogte te stellen bij werkzaamheden en, indien nodig, een asbestdeskundige in te schakelen die kan meedenken over de mogelijke aanwezigheid van asbestverdachte toepassingen tijdens de werkzaamheden aan het toestel. Ik als deskundige mag geen toestellen demonteren om verdachte toepassingen op te sporen.

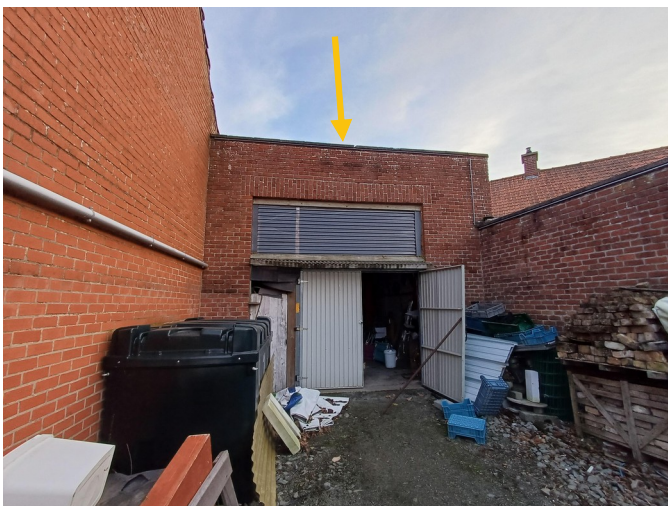
**Reden:** Het te onderzoeken materiaal situeert zich hoger dan 3,50 m te rekenen vanaf een veilige ondergrond

**Uitleg van de asbestdeskundige:** Het plat dak is niet beoordeeld. Het plat dak bevindt zich hoger dan 3,5 meter. Conform het inspectieprotocol mag ik een beperking inroepen voor hoogtes hoger dan 3,5 m. Indien men dit wil laten onderzoeken, dient er een nieuwe afspraak gemaakt te worden en moet er een hoogtewerker voorzien worden, evenals iemand die bevoegd is om deze te bedienen.

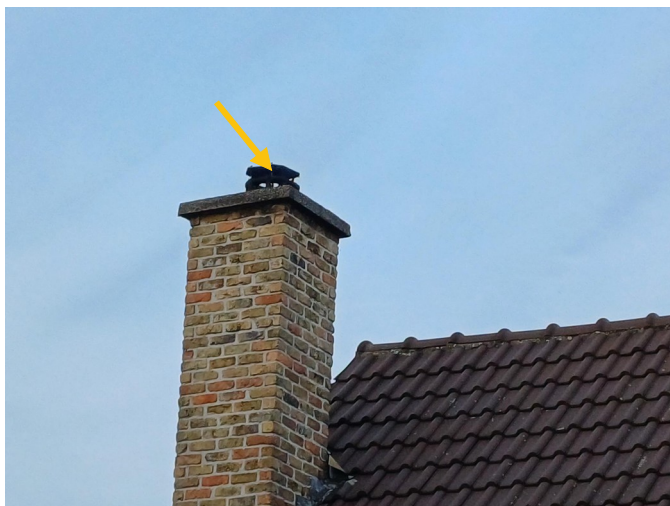
**Reden:** Het te onderzoeken materiaal situeert zich hoger dan 3,50 m te rekenen vanaf een veilige ondergrond

**Uitleg van de asbestdeskundige:** Het rookgaskanaal is niet beoordeeld. Aan de binnenzijde is de kachel aangesloten. Aan de buitenzijde is het hoger dan 3,5 meter om de schoorsteen te inspecteren. Het is niet zichtbaar of er een asbestverdacht rookgaskanaal aanwezig is in de schoorsteen. Conform het inspectieprotocol mag ik een beperking inroepen voor hoogtes hoger dan 3,5 m. Indien men dit wil laten onderzoeken, dient er een nieuwe afspraak gemaakt te worden en moet er een hoogtewerker voorzien worden, evenals iemand die bevoegd is om deze te bedienen en eventueel een techniek die de al dan niet aanwezige schouwhoed kan afnemen en weer terugplaatsen.

(Asbest)materiaal	Rookgaskanaal
Karakterisatie	Asbest (verdacht)
Primaire drager	HVAC infrastructuur en uitrusting

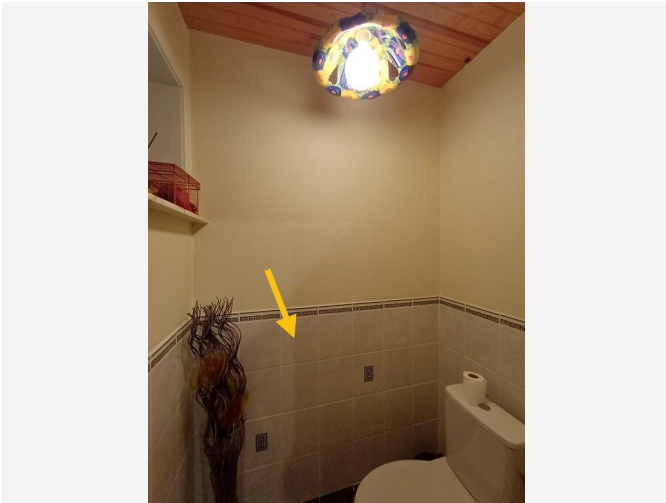
De wandtegels, vloeren en plinten zijn in goede staat. Het betreft een niet-destructief onderzoek. Achterliggende materialen konden niet worden geïdentificeerd en geïnspecteerd. Er is een kans dat de wandtegels, vloeren en plinten werden bevestigd met asbesthoudende lijm.

Bij renovatie of sloop is het aangeraden om een destructief onderzoek te laten uitvoeren van deze toepassingen.

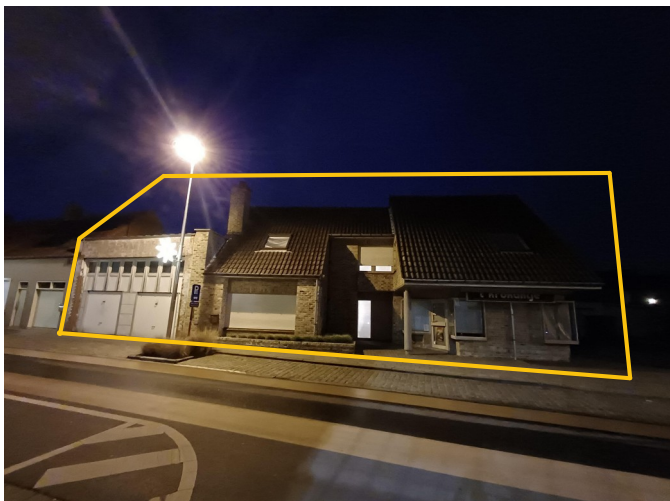
Dit betreft een niet-destructief onderzoek. (enkel visueel onderzoek)

Bij renovatiewerken dient er een aanvullend onderzoek te worden uitgevoerd.

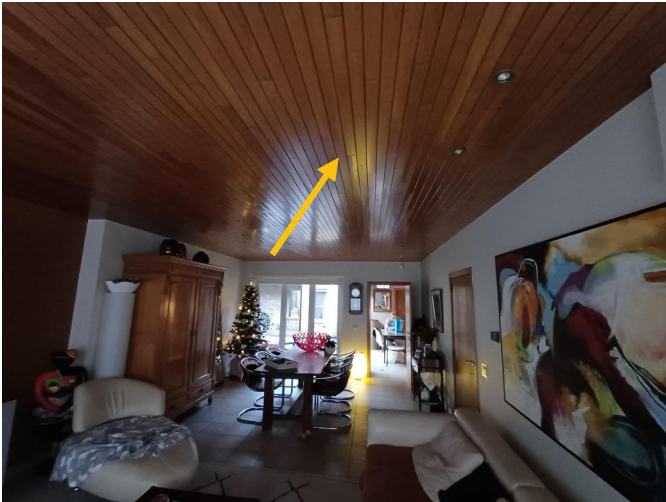
## Fiche 8: Plafondafwerking uit niet-asbestverdacht materiaal

De plafonds zijn gemaakt van niet-asbestverdachte materialen (bijvoorbeeld laminaat, gyproc, ...), deze toepassingen zijn niet asbestverdacht. Ik heb echter niet kunnen vaststellen of er mogelijk asbestverdachte of asbesthoudende materialen achter deze toepassingen aanwezig zijn. Bij renovatie of sloop is het aangeraden om een destructief onderzoek te laten uitvoeren van deze toepassingen.

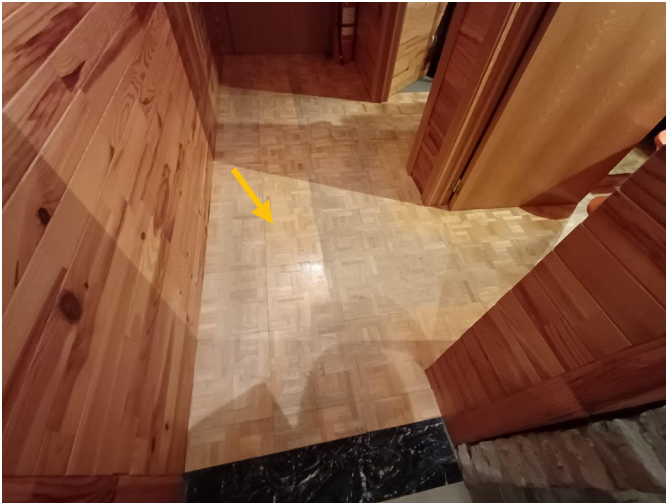
De parketvloer is in goede staat en overal goed bevestigd. Dit betreft een niet-destructief onderzoek. Onderliggende lagen konden niet worden geïdentificeerd en geïnspecteerd.

Bij renovatie of sloop is het aangeraden om een destructief onderzoek te laten uitvoeren van deze toepassingen.

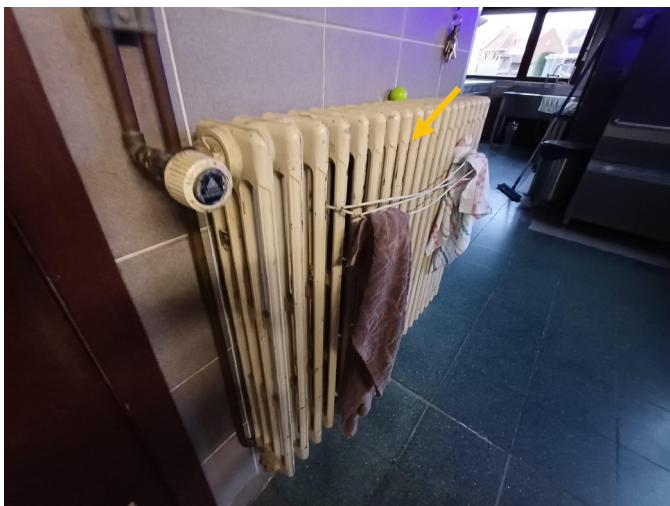
Tijdens de inspectie trokken de gietijzeren radiatoren mijn aandacht. Deze radiatoren bevatten vaak pakkingen die mogelijk asbestverdacht of asbesthoudend zijn. Omdat ik geen destructieve methoden mag toepassen, heb ik visueel aan de buitenzijde geen pakkingen kunnen vaststellen. Bij renovatie of sloop is een destructief onderzoek naar deze radiatoren echter noodzakelijk, aangezien de kans groot is dat ze asbesthoudende pakkingen bevatten.

Beoordeling op basis van expertise, zonder een vaststelling door de asbestdeskundige.

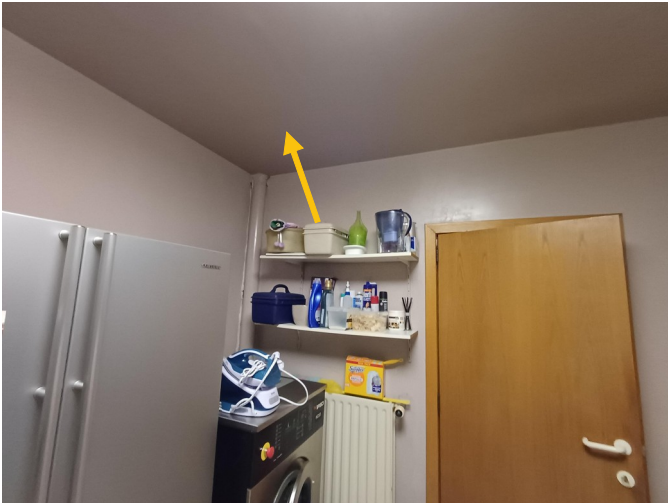
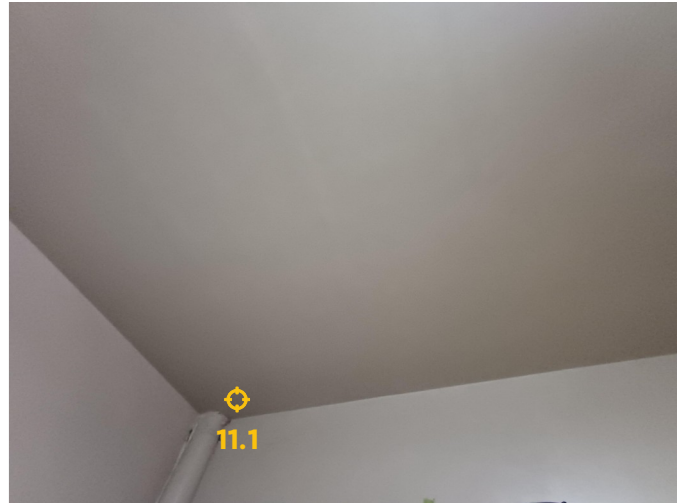
# Fiche 11: Pleisterwerk plafond

Geen asbest

#	Type	Referentie	Resultaat
11.1	Mengmonster	MM002	Geen asbest

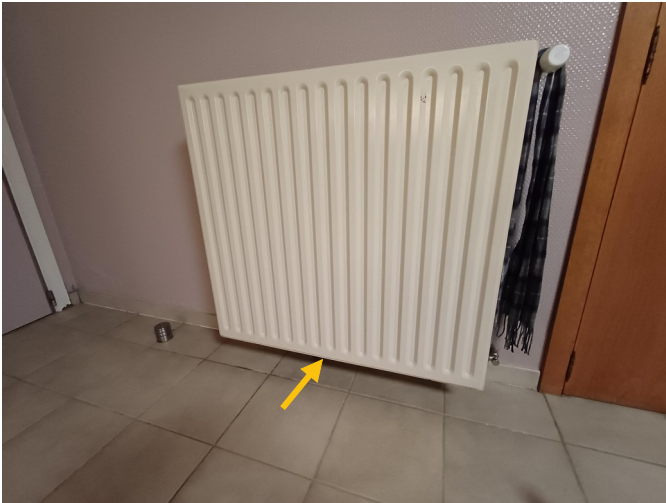
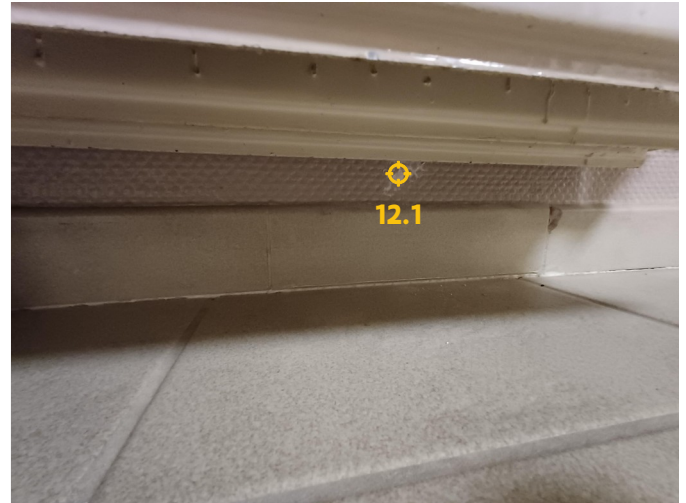
## Fiche 12: Pleisterwerk wanden

Geen asbest

#	Type	Referentie	Resultaat
12.1	Mengmonster	MM001	Geen asbest

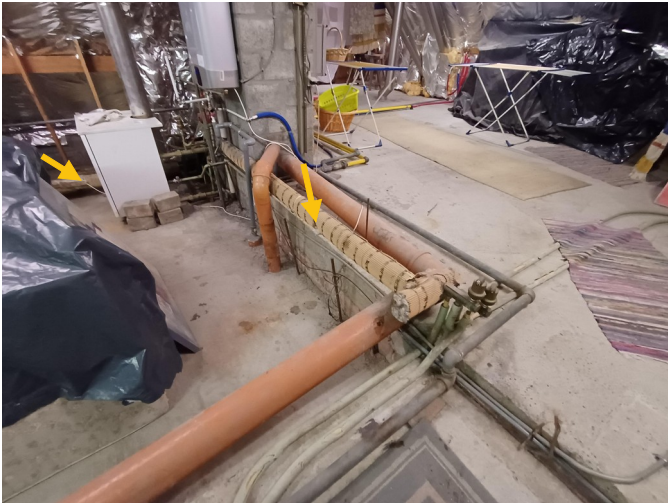
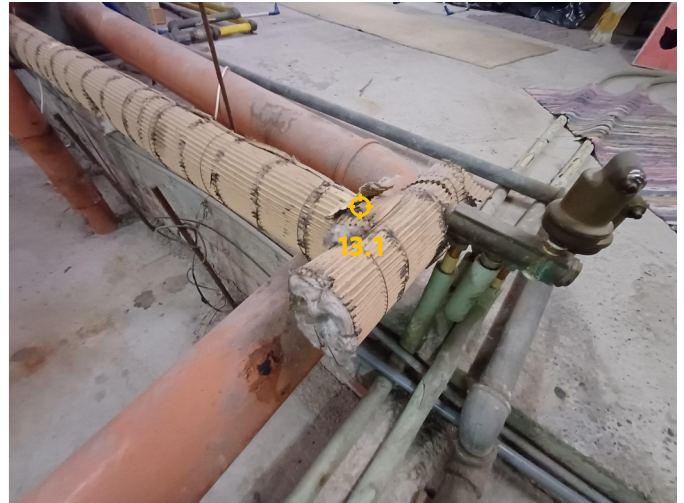
# Fiche 13: Thermische isolatie

Geen asbest

#	Type	Referentie	Resultaat
13.1	Puntmonster	MM003	Geen asbest
