Asbestinventarisatetest

Priester Pattynstraat 11, 8870 Izegem

Attestnummer : 20260519-000104.000

Niet-asbestveilig

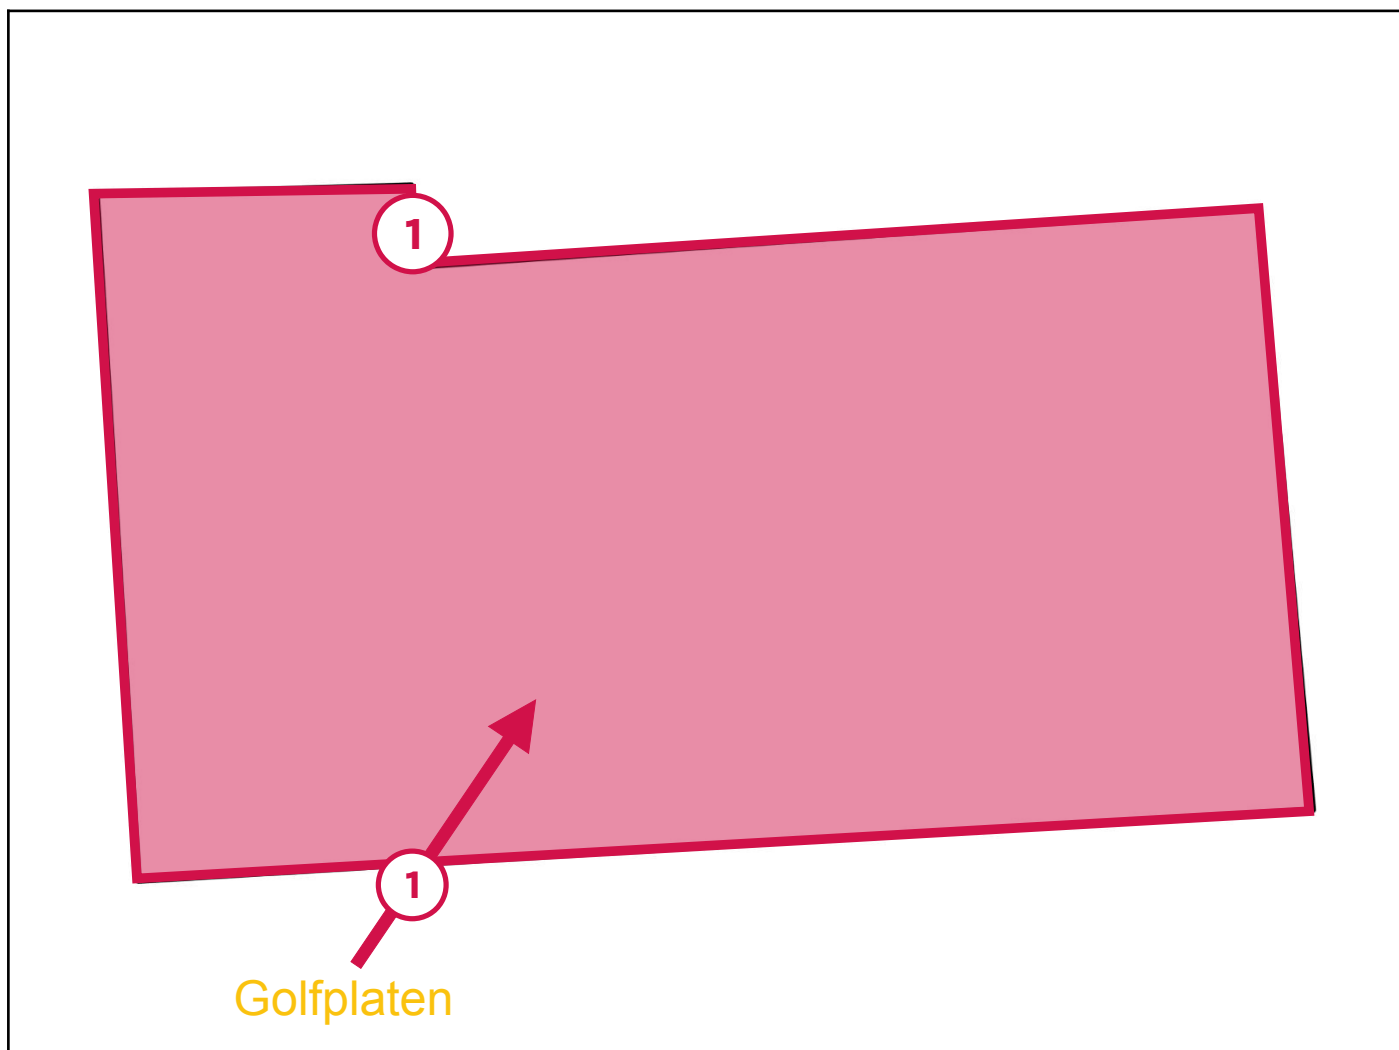
Plan 1.7: Dakplan - golfplaten

Beschrijving	Type	Actie
1. Golfplaten	Asbestmateriaal	Dringend verwijderen

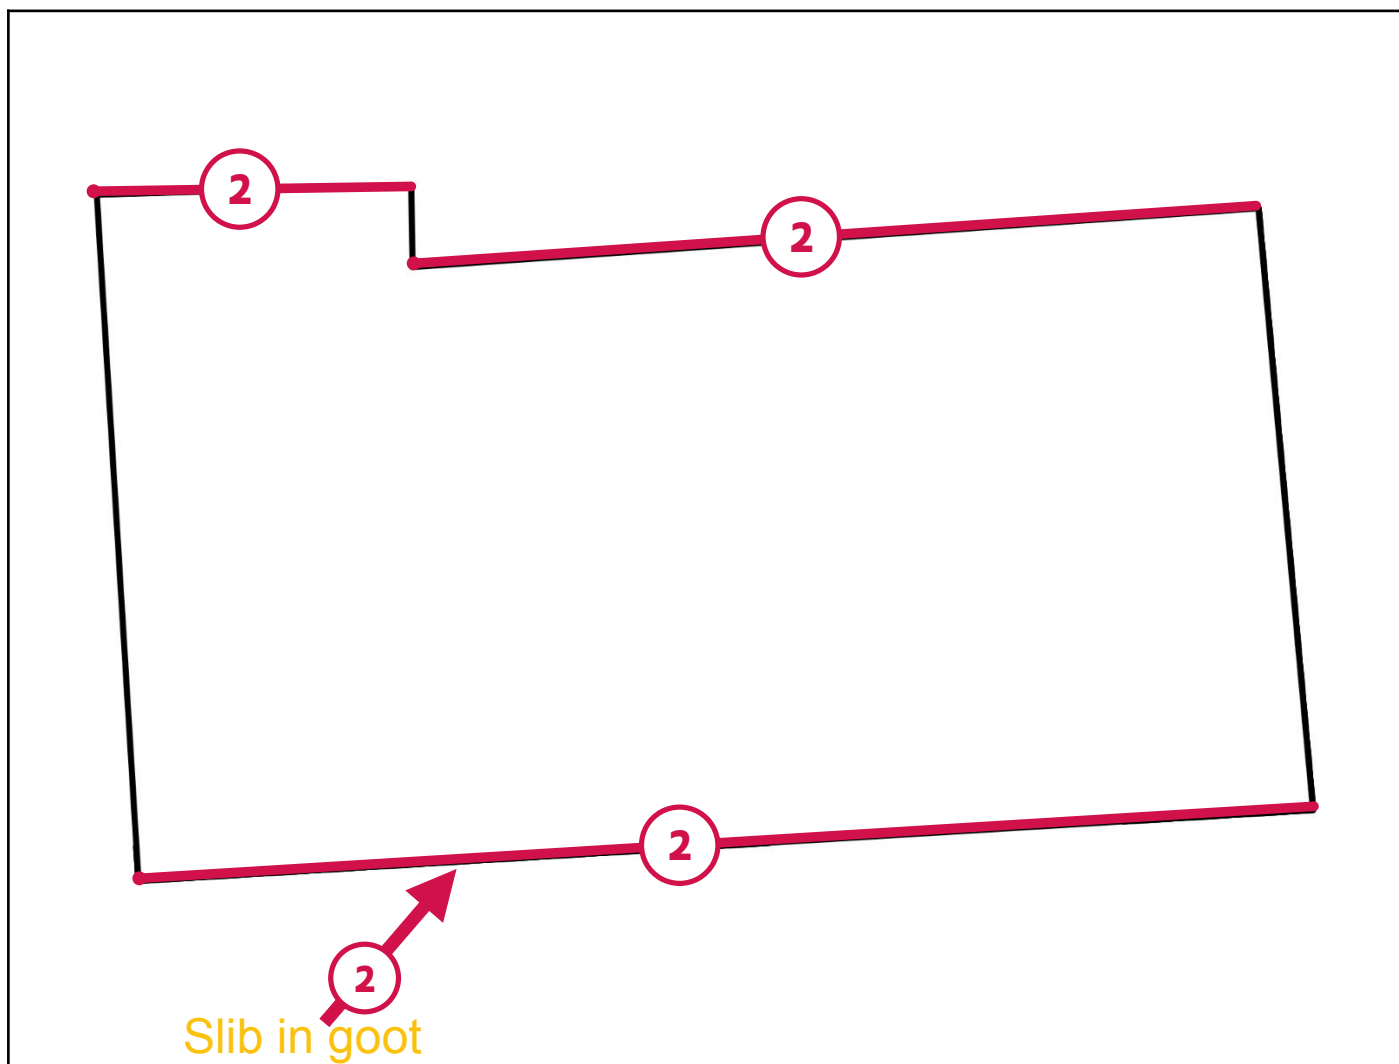
Plan 1.11: Dakplan - slib in goot

Beschrijving	Type	Actie
2. Slib in goot	Asbestmateriaal	Dringend verwijderen

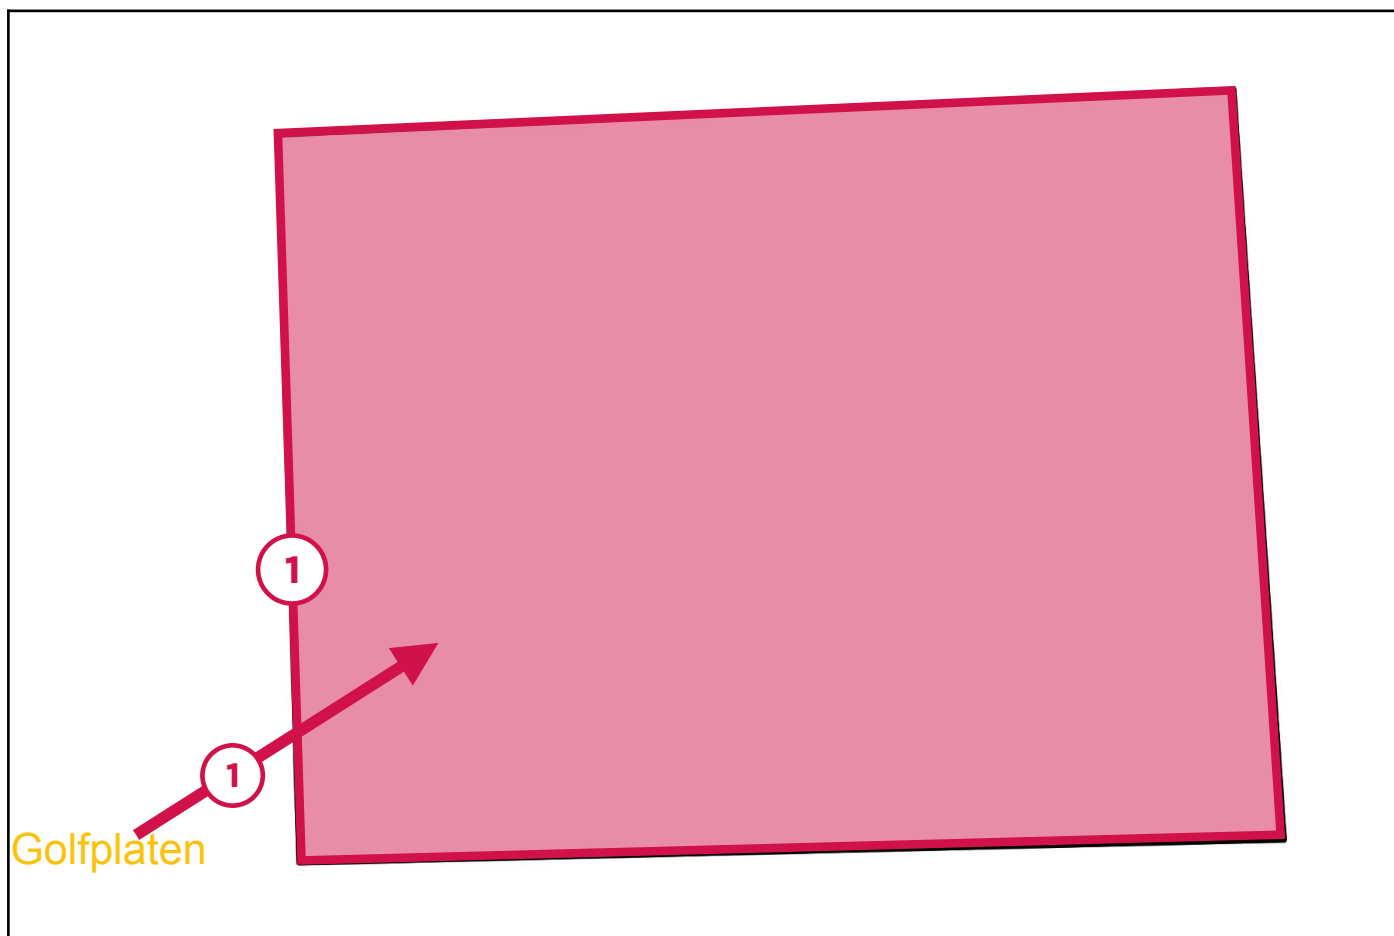
Plan 2.2: Tuinhuis plan - golfplaten

Beschrijving	Type	Actie
1. Golfplaten	Asbestmateriaal	Dringend verwijderen

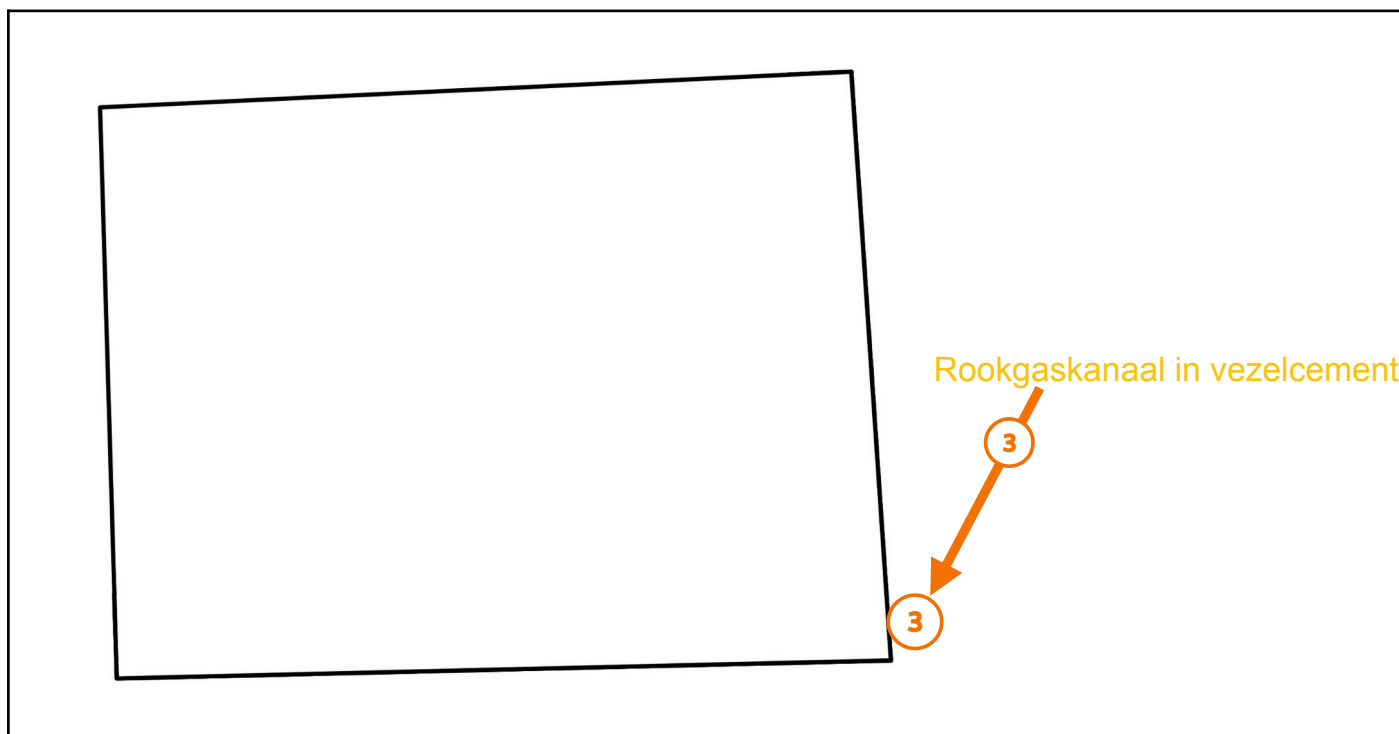
Plan 2.3: Tuinhuis plan - rookgaskanaal in vezelcement

Beschrijving	Type	Actie
3. Rookgaskanaal in vezelcement	Asbestmateriaal	Verwijderen

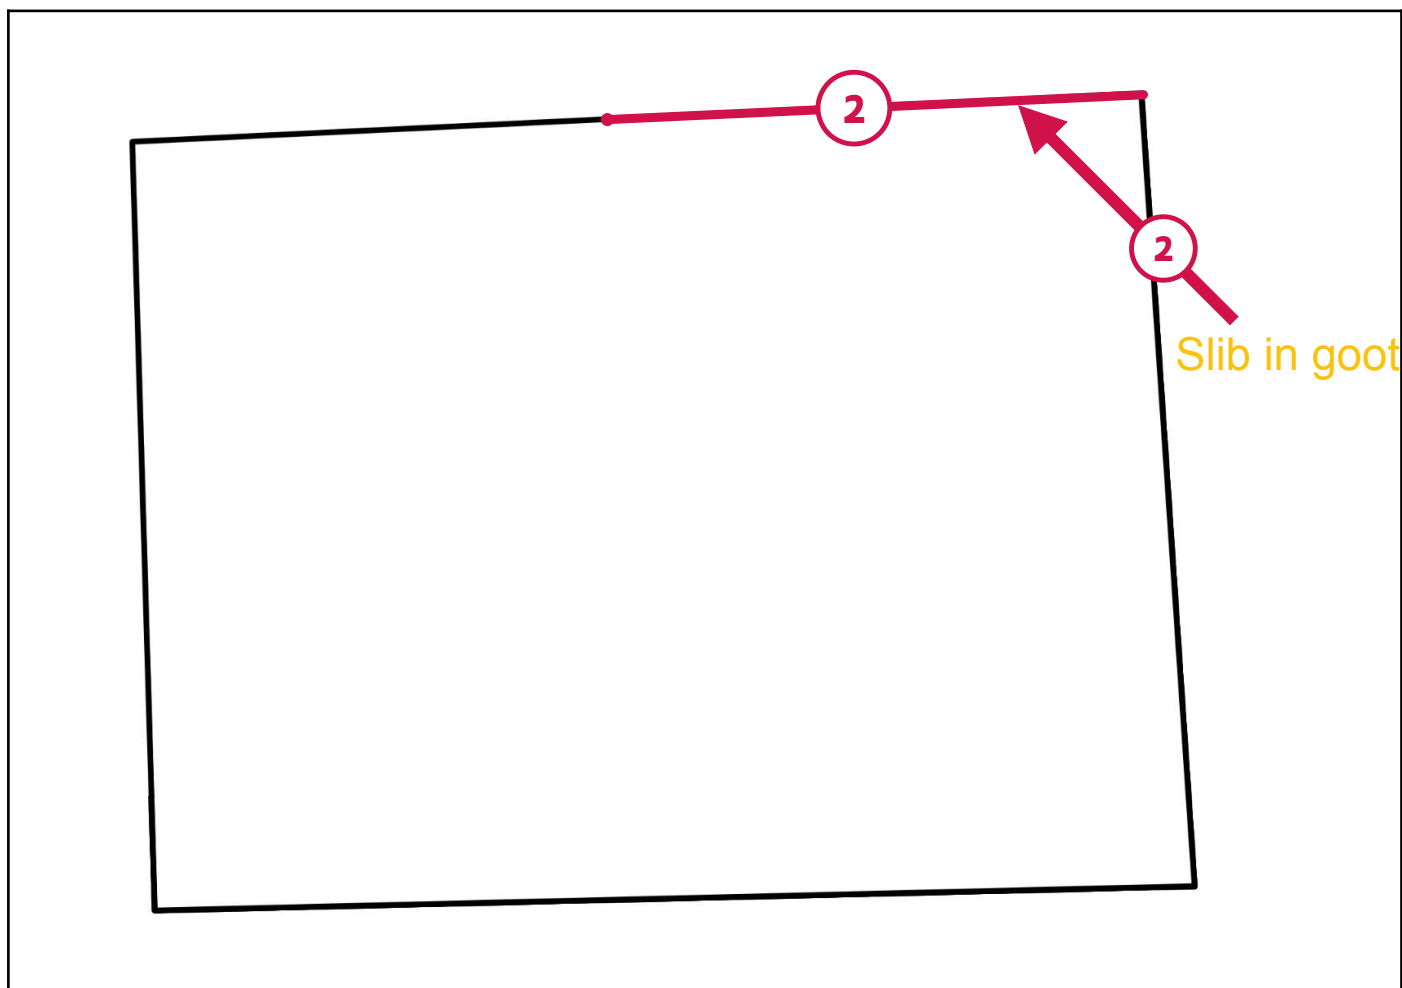
Plan 2.4: Tuinhuis plan - slib in goot

Beschrijving	Type	Actie
2. Slib in goot	Asbestmateriaal	Dringend verwijderen

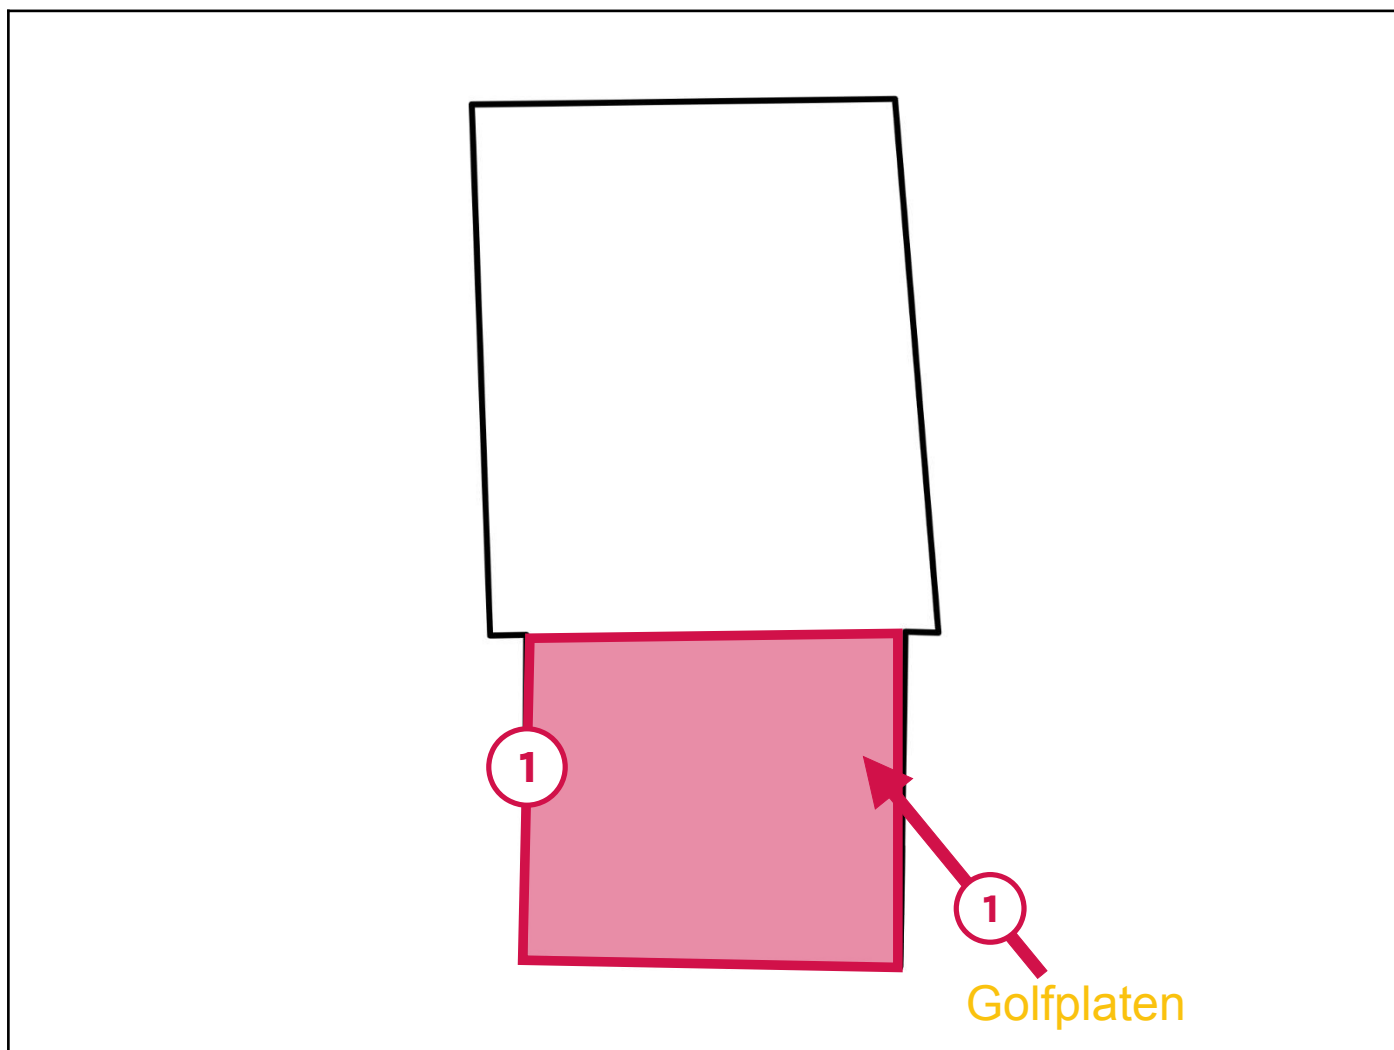
Plan 3.2: Garage plan - golfplaten

Beschrijving	Type	Actie
1. Golfplaten	Asbestmateriaal	Dringend verwijderen

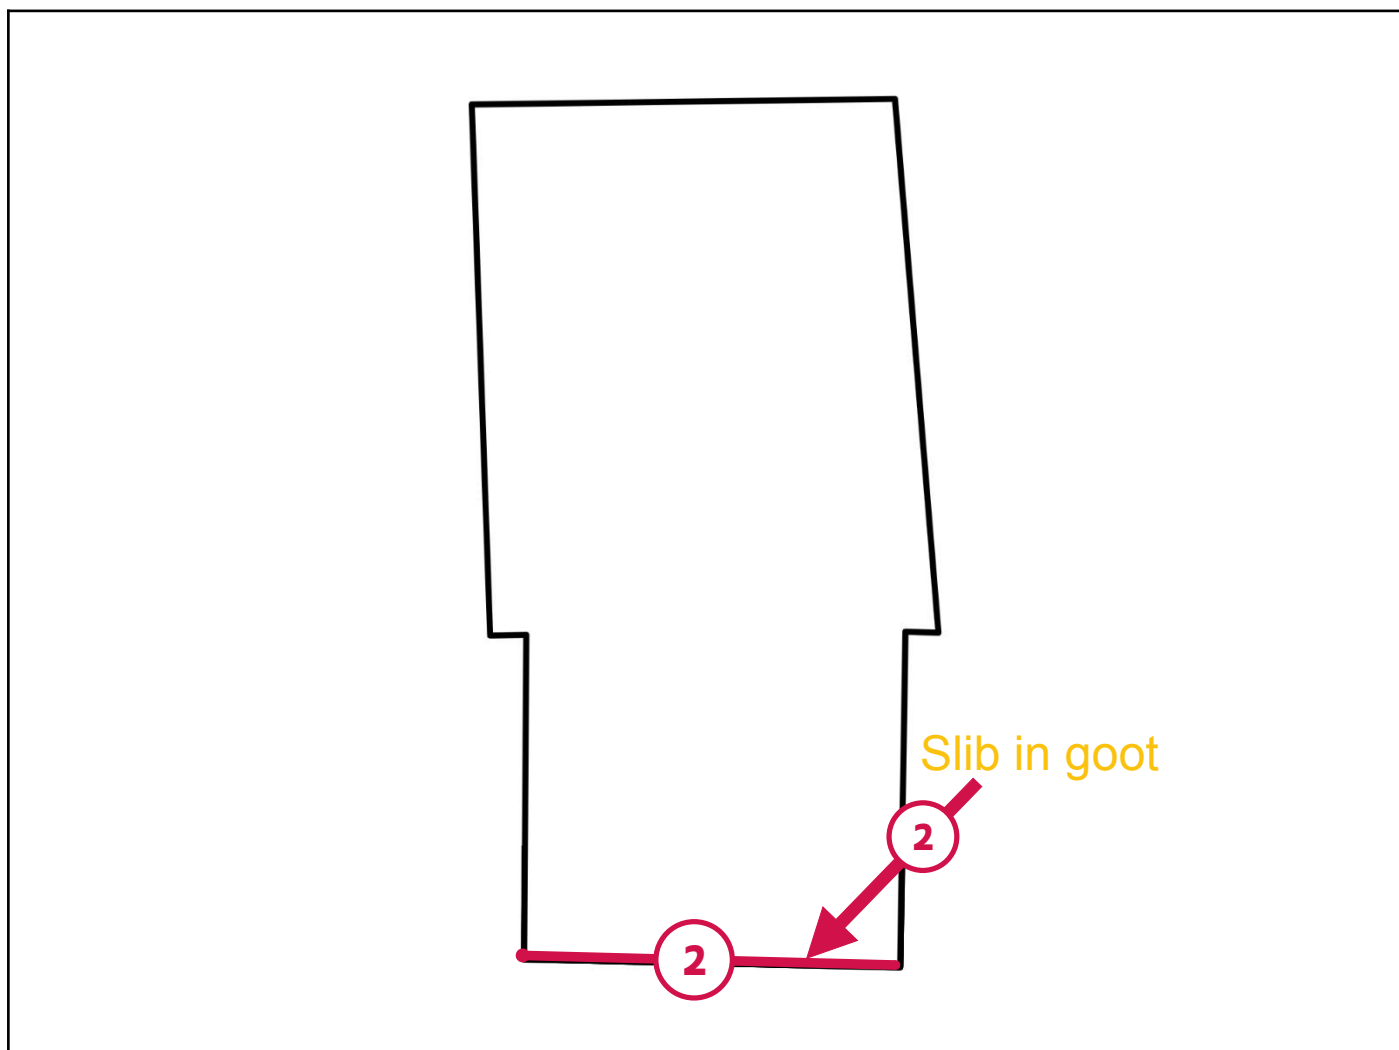
Plan 3.4: Garage plan - slib in goot

Beschrijving	Type	Actie
2. Slib in goot	Asbestmateriaal	Dringend verwijderen

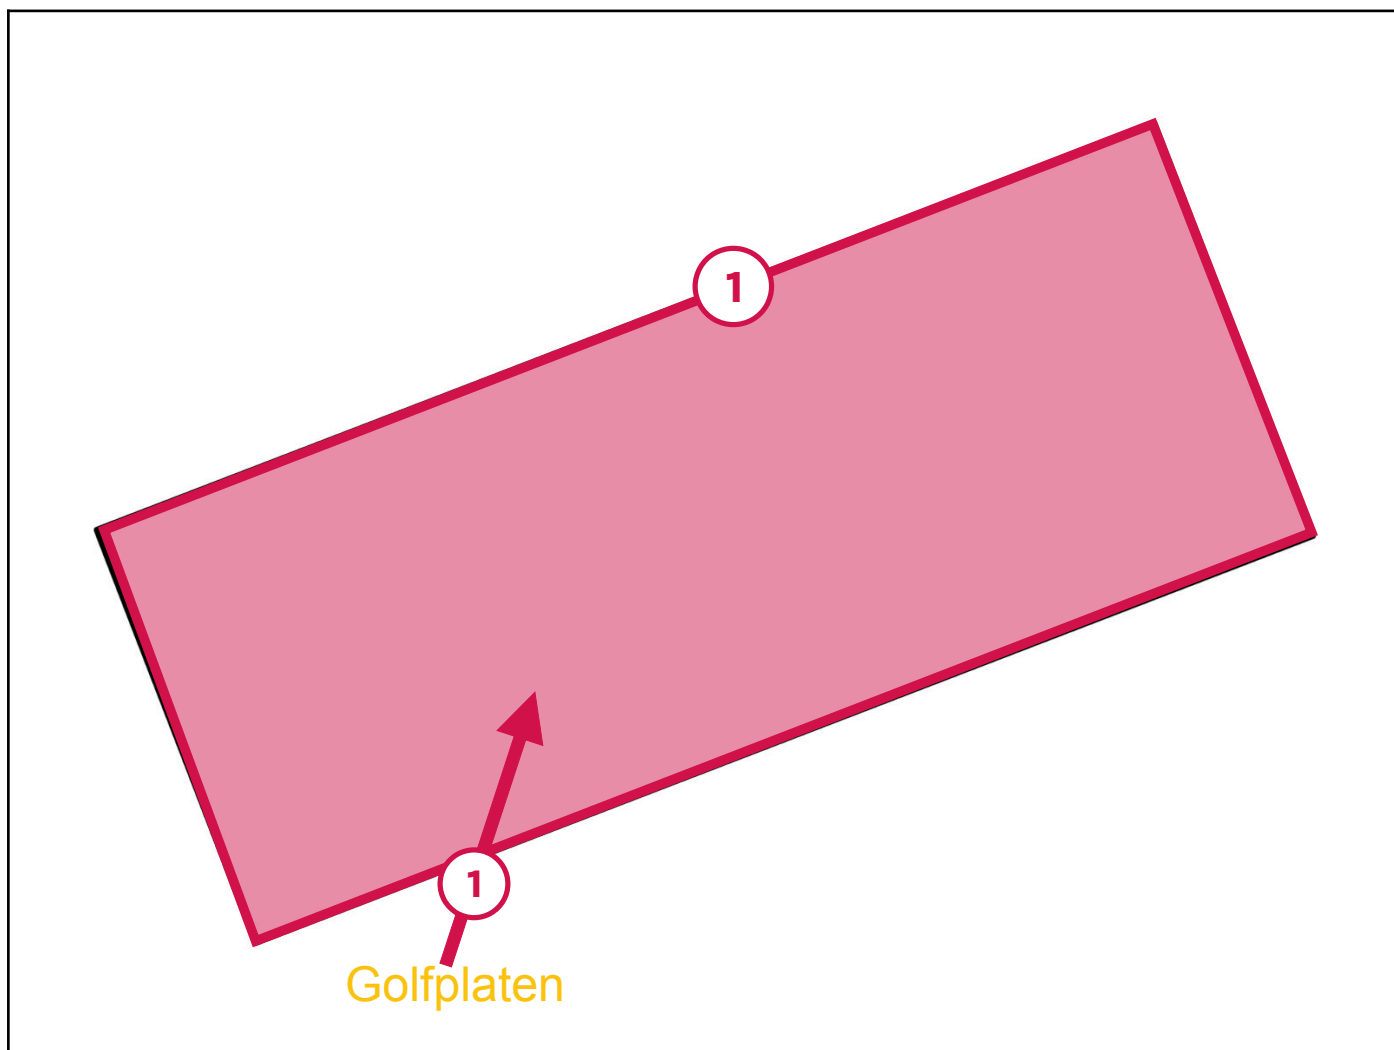
Plan 4.1: Garage plan - golfplaten

Beschrijving	Type	Actie
1. Golfplaten	Asbestmateriaal	Dringend verwijderen

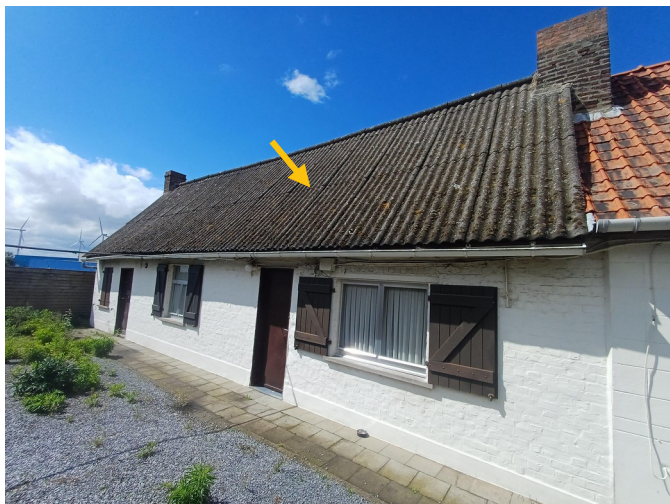
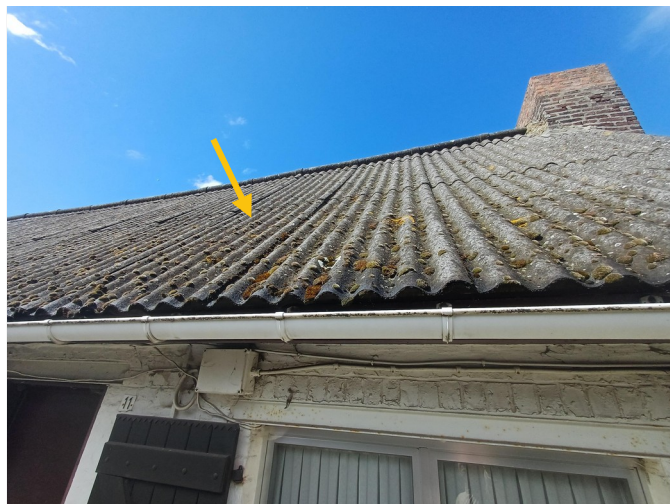
Het asbestmateriaal valt onder de mijlpaal van 2034.

Dringend verwijderen

- Eenvoudige handelingen: enkel door erkend asbestverwijderaar
Gezien de staat van de golfplaten, die redelijk verweerd zijn, en hoewel deze eventueel door eenvoudige handelingen verwijderd kunnen worden, adviseer ik als deskundige om de verwijdering te laten uitvoeren door een erkende asbestverwijderaar. Dit garandeert de veiligheid van zowel de bewoners als de burens.

Eindbeoordeling materiaalrisico	Hoog materiaalrisico en/of hoge kans op vezelvrijgave
---------------------------------	---

Gebondenheid	Categorie 1: hechtgebonden in oorsprong
Asbestsoort (vezeltype)	Crocidoliet aanwezig
Asbestconcentratie	Laag (< 50%)
Afschermingsgraad van het gehele materiaal	Geheel of deels vrij aan de binnenlucht, maar geen contact met binnenluchtstromen
Toestand van het materiaal	Matig beschadigd, matig verweerd

Beschrijving	Golfplaten
Omgeving	Grenst aan binnen- en buitenlucht
Primaire drager	Schuin dak
Asbestmateriaal	Dak- en gevelbekleding - Golfplaat
Bindmiddel van asbestmateriaal	Cement
Gebondenheid op basis van bindmiddel	Hecht
Hoeveelheid (oppervlakte - aantal)	<ul style="list-style-type: none">• 150,00 m² - 1 stuk
Totale oppervlakte	150,00 m ²
Eenvoudig bereikbaar	Ja
Bevestigingswijze	<ul style="list-style-type: none">• Geschroefd
Identificatiemethode	De asbestdeskundige beoordeelt het materiaal als asbesthoudend, en dit zonder monsternamen.
Destructieve handeling voor identificatie	Nee
Opmerking	Op basis van mijn expertise als deskundige heb ik de golfplaten als asbesthoudend geclassificeerd, zonder staalname. De opgegeven volumes kunnen afwijken van de werkelijkheid en mogen niet worden gebruikt als maatstaf voor heffingen.

- Verwijder dit asbestmateriaal zo snel mogelijk. Volg de toestand goed op.
- Hemelwater dat afspoelt van asbestcement daken of gevels kan asbestdeeltjes bevatten. Gebruik het enkel voor gesloten circuits (bv. spoelen toiletten). Reinig na het vervangen van het dak of de gevel de dakgoten en regenwaterput of -ton om asbesthoudend sediment of slib te verwijderen
- Voer bijkomende staalname(s) uit.

- Eenvoudige handelingen: mag via doe-het-zelf of door werknemer(s) met opleidingsattest eenvoudige handelingen
De platen ongebroken en dubbel verpakt in een asbestzak aanbieden aan het containerpark of aan een asbestverwerkingsbedrijf.
Het fixeren van de platen en het dragen van persoonlijke beschermingsmiddelen tijdens het verwijderen is verplicht.
Persoonlijke beschermingsmiddelen:

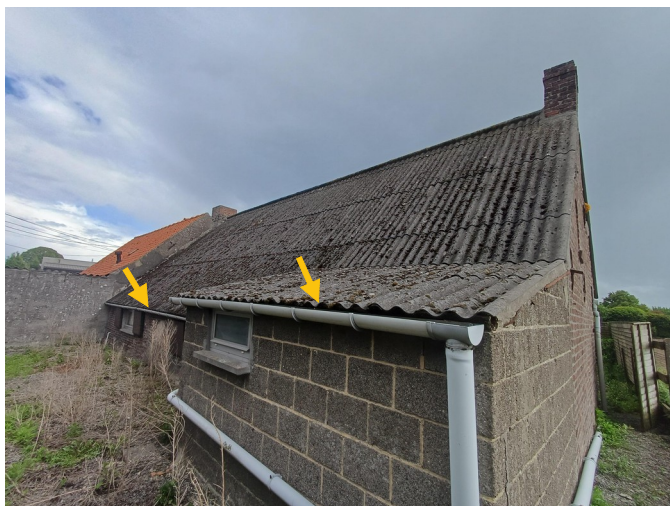
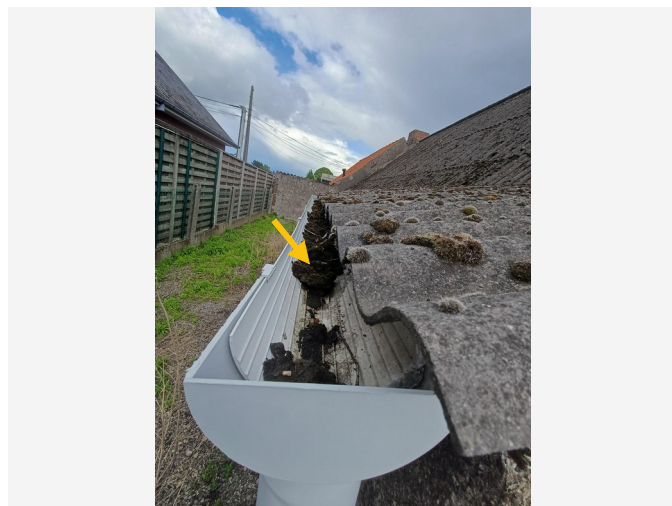
Het asbestmateriaal valt onder de mijlpaal van 2040.

Dringend verwijderen

Beschrijving	Slib in goot
Type afvalstof	Betreft resten (contaminatie) van verwerking of beschadiging
Type resten (contaminatie)	<ul style="list-style-type: none">• Stof, deeltjes < 4 mm, flinters, gruis (vermengd in materiaal)
Besmette materialen	<ul style="list-style-type: none">• Sediment (dakgoot, afvoerbuï, regenwaterput, ...)
Bron van de resten	Het betreft een golfplatendak.
Omgeving	Buiten
Primaire drager	Schuin dak
Gebondenheid resten	Niet hecht
Hoeveelheid (gewicht - aantal)	<ul style="list-style-type: none">• 5,00 kg - 1 stuk
Totaal gewicht	5,00 kg
Eenvoudig bereikbaar	Ja
Identificatiemethode	De asbestdeskundige beoordeelt het materiaal als asbestverdacht en dus asbesthoudend, en dit zonder monstername.
Opmerking	De opgegeven volumes kunnen afwijken van de werkelijkheid en mogen niet worden gebruikt als maatstaf voor heffingen.

- Verwijder het asbestafval.

- Eenvoudige handelingen: mag via doe-het-zelf of door werknemer(s) met opleidingsattest eenvoudige handelingen
Het afval dubbel verpakt in een asbestzak aanbieden aan het containerpark of aan een asbestverwerkingsbedrijf.

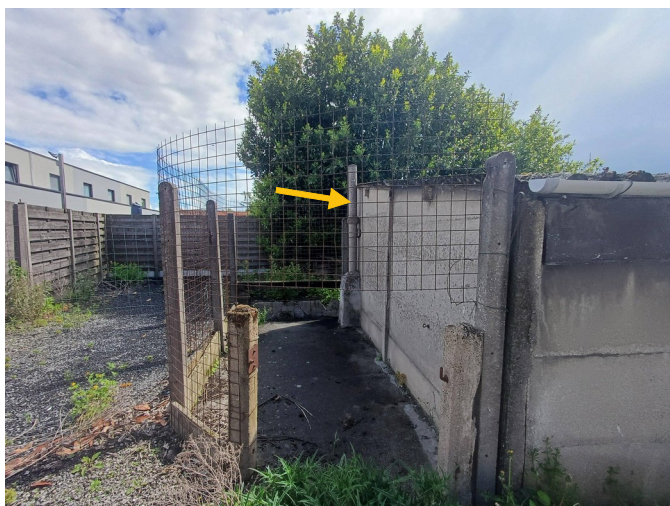
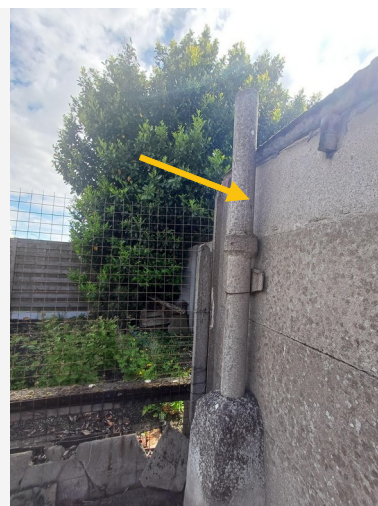
Het asbestmateriaal valt onder de mijlpaal van 2034.

Verwijderen

Eindbeoordeling materiaalrisico	Verhoogd materiaalrisico en/of verhoogde kans op vezelvrijgave
---------------------------------	--

Gebondenheid	Categorie 1: hechtgebonden in oorsprong
Asbestsoort (vezeltype)	Crocidoliet aanwezig
Asbestconcentratie	Laag (< 50%)
Afschermingsgraad van het gehele materiaal	Geheel of deels vrij aan de buitenlucht, maar geen contact met binnenlucht
Toestand van het materiaal	Matig beschadigd, matig verweerd

Beschrijving	Rookgaskanaal in vezelcement
Omgeving	Buiten
Primaire drager	HVAC infrastructuur en uitrusting
Asbestmateriaal	Rookgaskanaal
Bindmiddel van asbestmateriaal	Cement
Gebondenheid op basis van bindmiddel	Hecht
Hoeveelheid (lengte - omtrek - dikte - aantal)	<ul style="list-style-type: none">• 2,00 m - 65,00 cm - 1,50 cm - 1 stuk
Totaal volume	0,02 m ³
Eenvoudig bereikbaar	Ja
Bevestigingswijze	<ul style="list-style-type: none">• Geklemd• Verlijmd, ingegoten, versmeerd
Identificatiemethode	De asbestdeskundige beoordeelt het materiaal als asbesthoudend, en dit zonder monsternamen.
Destructieve handeling voor identificatie	Nee
Opmerking	De opgegeven volumes kunnen afwijken van de werkelijkheid en mogen niet worden gebruikt als maatstaf voor heffingen.

- Zorg voor een veilig beheer. Vermijd het beschadigen van het asbestmateriaal. Controleer de toestand jaarlijks op wijzigingen.
- Voer bijkomende staalname(s) uit.

- Eenvoudige handelingen: mag via doe-het-zelf of door werknemer(s) met opleidingsattest eenvoudige handelingen
Het buis ongebroken en dubbel verpakt in een asbestzak aanbieden aan het containerpark of aan een asbestverwerkingsbedrijf.

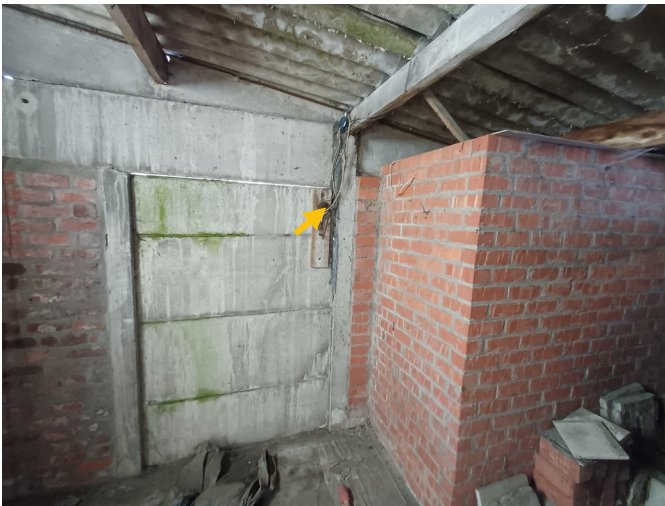
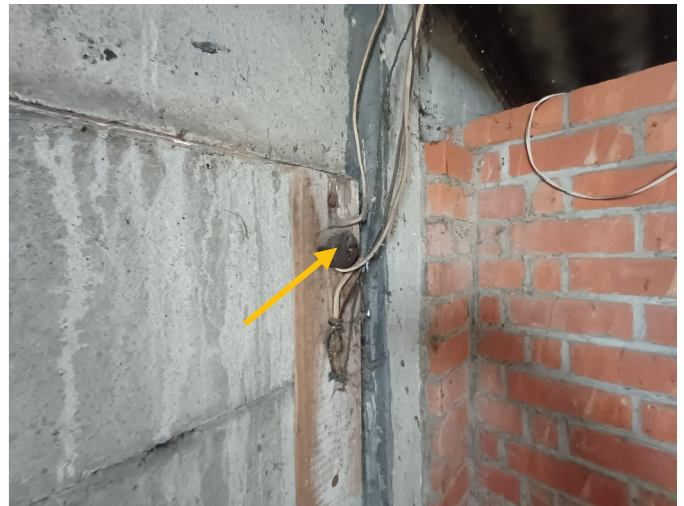
Het asbestmateriaal valt onder de mijlpaal van 2040.

Zorgvuldig beheren

Eindbeoordeling materiaalrisico	Laag materiaalrisico en/of verlaagde kans op vezelvrijgave
---------------------------------	--

Beschrijving	Bakeliet
Omgeving	Binnen
Primaire drager	Communicatie en elektrische infrastructuur en uitrusting
Asbestmateriaal	Plaat, paneel, tablet - Type Bakeliet
Bindmiddel van asbestmateriaal	Kunststof of -hars
Gebondenheid op basis van bindmiddel	Hecht
Hoeveelheid (oppervlakte - dikte - aantal)	<ul style="list-style-type: none"> • 0,10 m² - 0,30 cm - 1 stuk
Totaal volume	< 0,001 m ³
Eenvoudig bereikbaar	Ja
Bevestigingswijze	<ul style="list-style-type: none"> • Geschroefd
Identificatiemethode	<p>De asbestdeskundige beoordeelt het materiaal als asbestverdacht en dus asbesthoudend, en dit zonder monstername.</p> <p>Motivatie: De monstername brengt andere schade aan dan schade die inherent is aan de monstername.</p>
Destructieve handeling voor identificatie	Nee
Opmerking	<p>De opgegeven volumes kunnen afwijken van de werkelijkheid en mogen niet worden gebruikt als maatstaf voor heffingen. Bakeliet wordt beschouwd als een asbestverdachte toepassing, aangezien het in veel gevallen asbesthoudend is. Ik heb echter geen staalname uitgevoerd om de functionaliteit van de bakeliet toepassingen niet in gevaar te brengen.</p>

- Zorg voor een veilig beheer. Vermijd het beschadigen van het asbestmateriaal. Controleer de toestand jaarlijks op wijzigingen.
- Voer bijkomende staalname(s) uit.

- Eenvoudige handelingen: mag via doe-het-zelf of door werknemer(s) met opleidingsattest eenvoudige handelingen
De bakeliet toepassingen mogen via eenvoudige handelingen weggenomen worden mits het dragen van de nodige persoonlijke beschermingsmiddelen en voldoende fixeren van de bakeliet toepassingen.
Verpakt in een asbestzak aanbieden aan het containerpark of aan een asbestverwerkend bedrijf.
Persoonlijke beschermingsmiddelen:
 - FFP3 mondmasker
 - stofdichte en waterbestendige wegwerpoverall, type 5 met kap

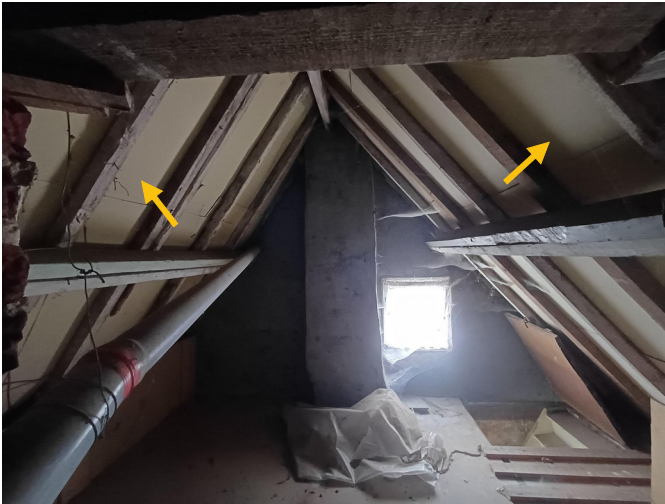
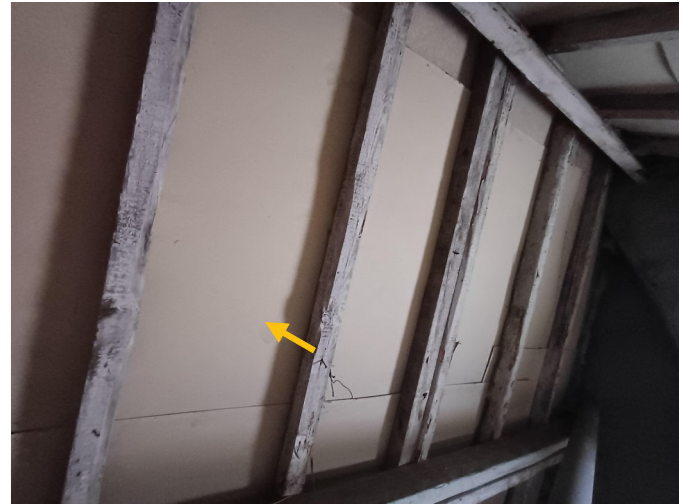
Beschrijving	Onderdak
Omgeving	Grenst aan binnen- en buitenlucht
Primaire drager	Schuin dak
Asbestmateriaal	Plaat, paneel, tablet - Type Menuiserite
Bindmiddel van asbestmateriaal	Cement
Gebondenheid op basis van bindmiddel	Hecht
Hoeveelheid (oppervlakte - dikte - aantal)	<ul style="list-style-type: none"> • 75,00 m² - 0,03 cm - 1 stuk
Totaal volume	0,023 m ³
Eenvoudig bereikbaar	<p>Nee</p> <ul style="list-style-type: none"> • Het asbestmateriaal is bedekt (uitgezonderd laag verf, coating, behang, kunststof, textiel) en het wegnemen van het bedekkende materiaal kan niet zonder het bedekkende materiaal te beschadigen.
Bevestigingswijze	<ul style="list-style-type: none"> • Genageld, geniet
Identificatiemethode	De asbestdeskundige beoordeelt het materiaal als asbesthoudend, en dit zonder monsternamen.
Destructieve handeling voor identificatie	Nee
Opmerking	De opgegeven volumes kunnen licht afwijken van de werkelijkheid en mogen niet worden gebruikt als maatstaf voor heffingen.

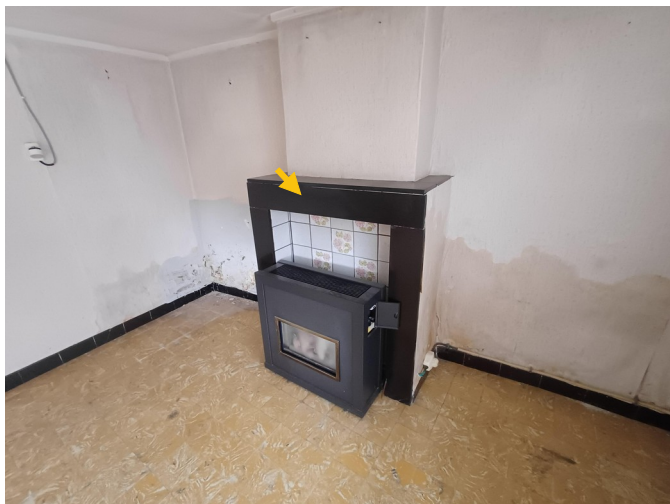
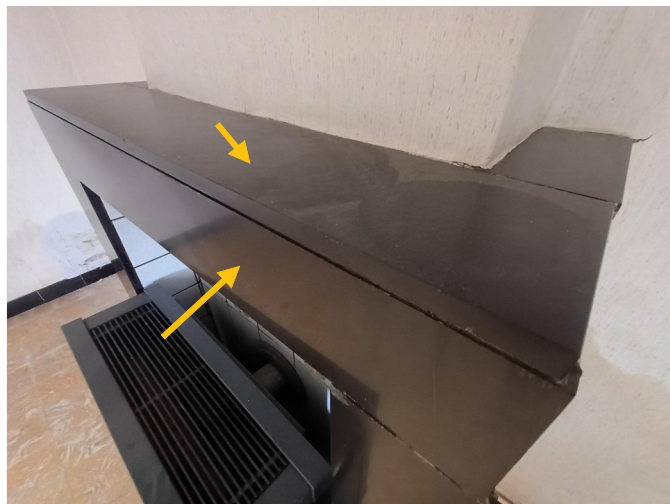
Beschrijving	Haardafwerking in massal
Omgeving	Binnen
Primaire drager	Binnenwand
Asbestmateriaal	Plaat, paneel, tablet - Type Massal
Bindmiddel van asbestmateriaal	Cement
Gebondenheid op basis van bindmiddel	Hecht
Hoeveelheid (oppervlakte - dikte - aantal)	• 1,25 m ² - 2,00 cm - 1 stuk
Totaal volume	0,025 m ³
Eenvoudig bereikbaar	Ja
Bevestigingswijze	• Onbekend
Identificatiemethode	De asbestdeskundige beoordeelt het materiaal als asbesthoudend, en dit zonder monsternamen.
Destructieve handeling voor identificatie	Nee
Opmerking	De opgegeven volumes kunnen licht afwijken van de werkelijkheid en mogen niet worden gebruikt als maatstaf voor heffingen.

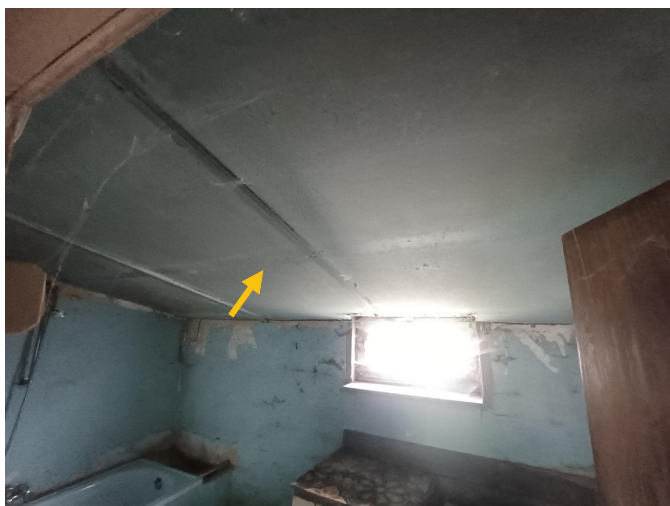
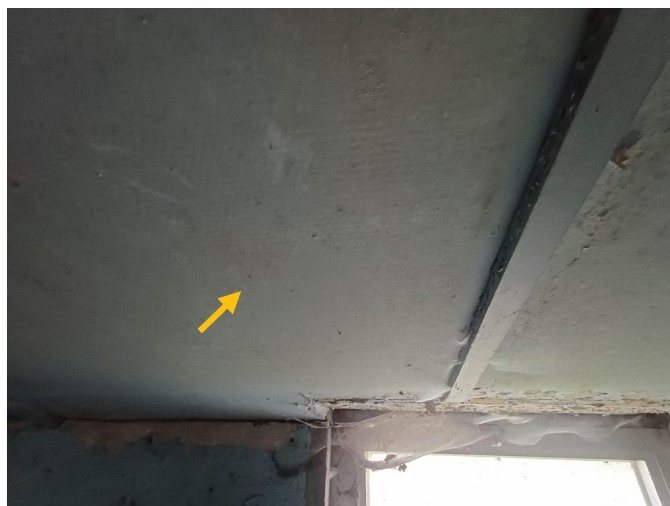
Beschrijving	Vezelcementplaten
Omgeving	Binnen
Primaire drager	Plafond
Asbestmateriaal	Plaat, paneel, tablet - Type Menuiserie
Bindmiddel van asbestmateriaal	Cement
Gebondenheid op basis van bindmiddel	Hecht
Hoeveelheid (oppervlakte - dikte - aantal)	<ul style="list-style-type: none">• 2,00 m² - 0,03 cm - 1 stuk• 5,50 m² - 0,03 cm - 1 stuk
Totaal volume	0,002 m ³
Eenvoudig bereikbaar	Ja
Bevestigingswijze	<ul style="list-style-type: none">• Onbekend
Identificatiemethode	De asbestdeskundige beoordeelt het materiaal als asbesthoudend, en dit zonder monstername.
Destructieve handeling voor identificatie	Nee
Opmerking	De opgegeven volumes kunnen afwijken van de werkelijkheid en mogen niet worden gebruikt als maatstaf voor heffingen.

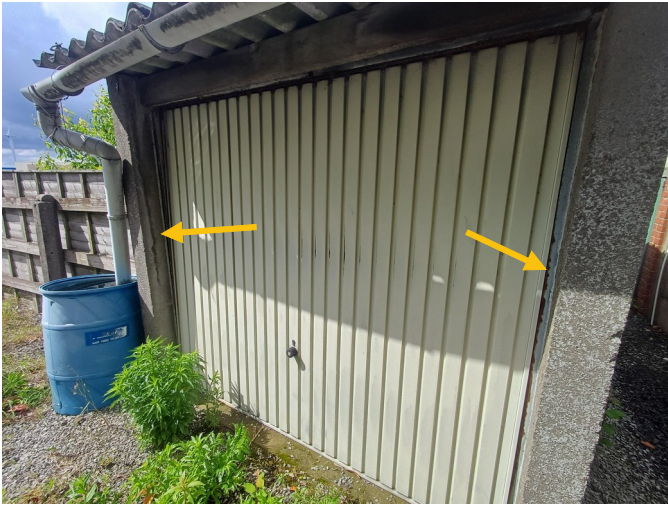
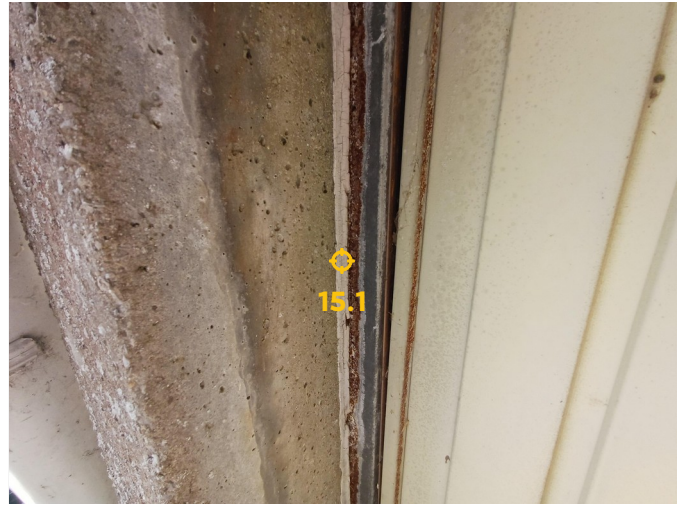
Fiche 15: Mastiek

Geen asbest

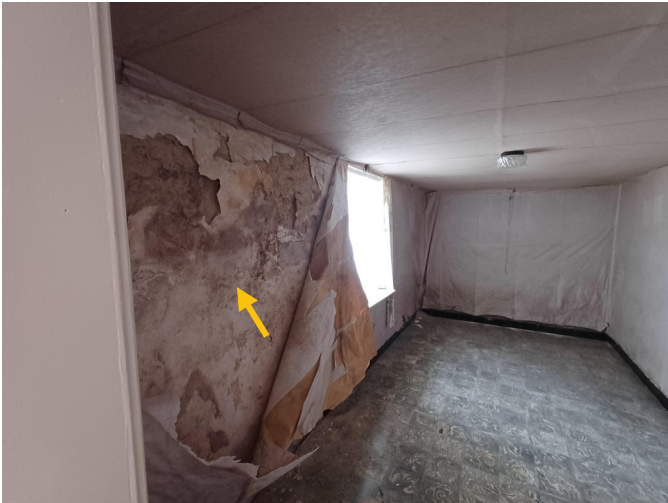
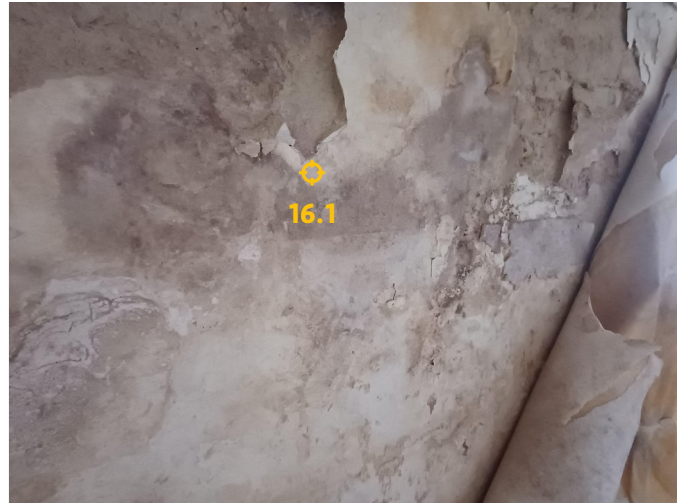
Fiche 16: Pleisterwerk wanden

Geen asbest

Beschrijving	Pleisterwerk wanden
Omgeving	Binnen
Primaire drager	Binnenwand
Bindmiddel van materiaal	Gips - kalk
Gebondenheid op basis van bindmiddel	Niet-hechtgebonden
Hoeveelheid (oppervlakte - dikte - aantal)	• 125,00 m ² - 1,00 cm - 1 stuk
Totaal volume	1,25 m ³
Identificatiemethode	Een monstername door de asbestdeskundige met laboanalyse door een asbestlabo.
Destructieve handeling voor identificatie	Nee
Opmerking	De opgegeven volumes kunnen afwijken van de werkelijkheid en mogen niet worden gebruikt als maatstaf voor heffingen.
