# Asbestinventarisatetest

Weststraat 40/7, 8800 Roeselare

Attestnummer : 20231115-000402.000

Uitgegeven op : 15.11.2023

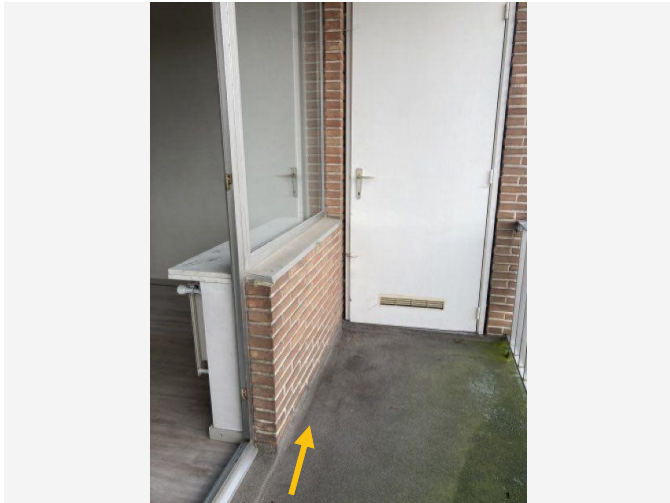
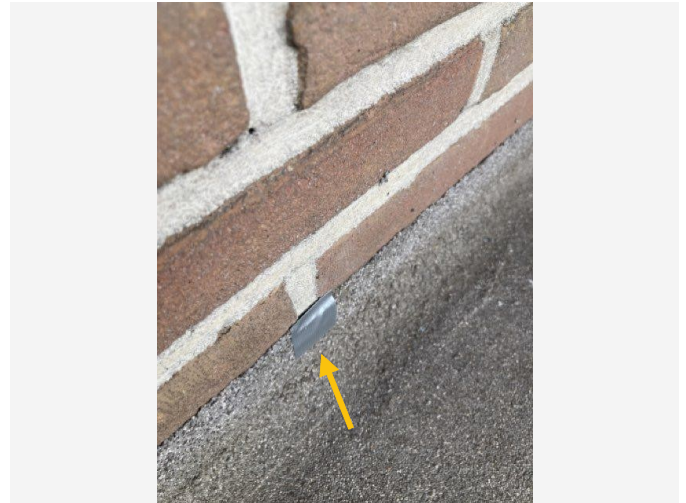
## Fiche 1: grondlaag terras achter

Geen asbest

| # | Type | Referentie | Resultaat |
|---|---|---|---|
| 1.1 | Puntmonster | MM02 | Geen asbest |

| Beschrijving | grondlaag terras achter |
| Bindmiddel van materiaal | Bitumen (roofing, teer, asfalt) |

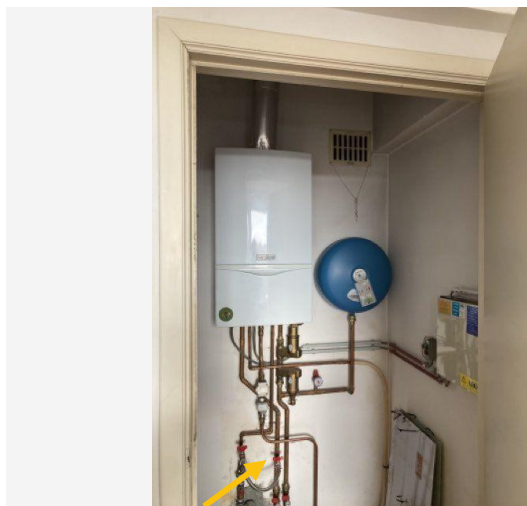
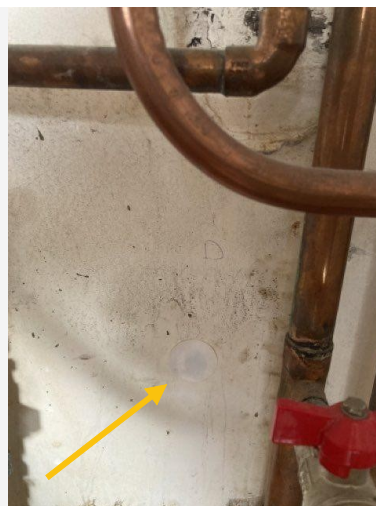
## Fiche 2: pleisterwerk muren appartement

Geen asbest

| # | Type | Referentie | Resultaat |
|---|---|---|---|
| 2.1 | Mengmonster | MM03 | Geen asbest |

| Beschrijving | pleisterwerk muren appartement |

| Opmerking | <p>mengstaal : natte ruimte - droge ruimte- stookruimte ( condensatieketel) --- geen staalname traphall (niet aanwezig)</p> <p>niet aangeduide zones op plannen : geen pleisterwerk aanwezig of intacte wandbekleding/stijlwand/.... waardoor pleisterwerk niet bereikbaar is voor staalname</p> |

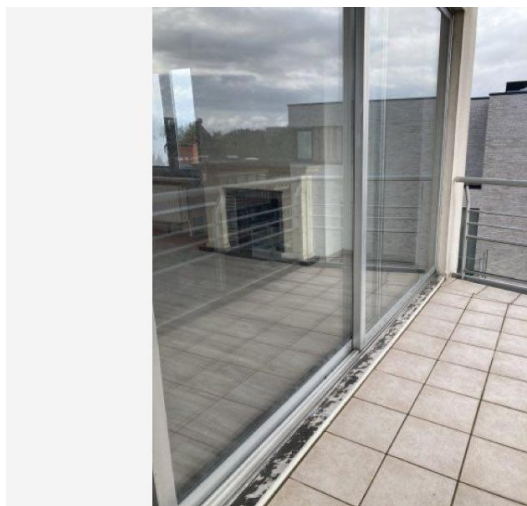
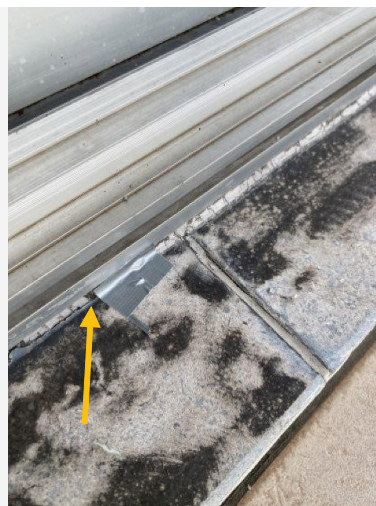
Geen asbest

| # | Type | Referentie | Resultaat |
|---|---|---|---|
| 3.1 | Mengmonster | MM01 | Geen asbest |

| Beschrijving | mastiek muur- glas schrijnwerk |

| Opmerking | 6 ramen met Alu schrijnwerk |

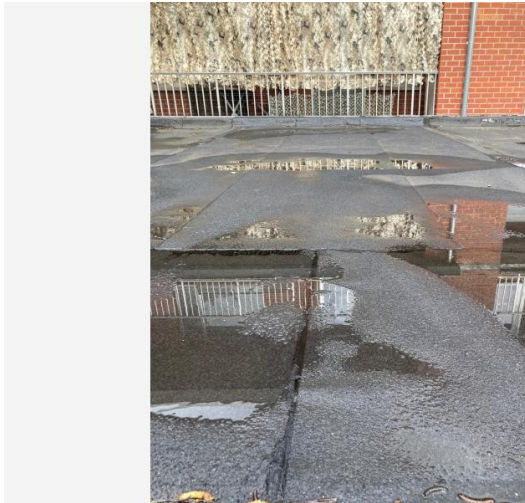
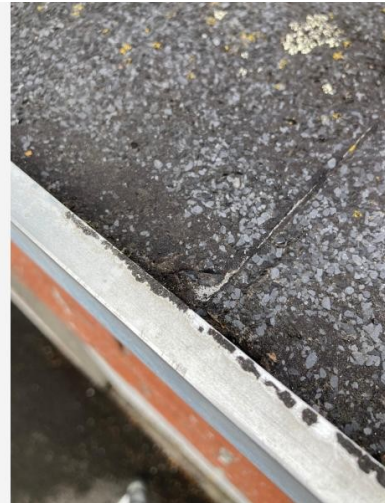
## Fiche 4: plat dak garage

Geen asbest

| # | Type | Referentie | Resultaat |
|---|---|---|---|
| 4.1 | Puntmonster | MM05 | Geen asbest |

| Beschrijving | plat dak garage |

| Opmerking | <p>staalname enkel van bovenste laag -- eventueel onderliggende lagen zijn niet onderzocht ( bouwfysisch te gevaarlijk voor vochtproblematiek)- bij renovatie en meerdere lagen zichtbaar: best extra stalen laten nemen om zekerheid te hebben</p> |

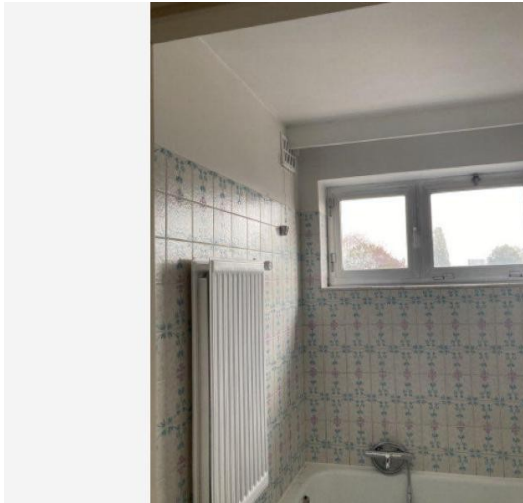
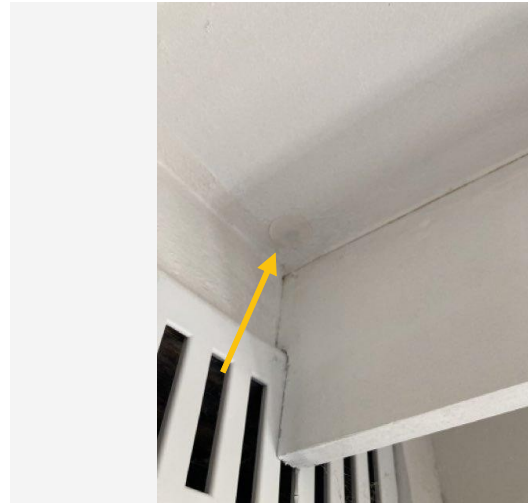
Geen asbest

| # | Type | Referentie | Resultaat |
|---|---|---|---|
| 5.1 | Mengmonster | MM04 | Geen asbest |

| Beschrijving | pleisterwerk plafond appartement |

| Opmerking | <p>staalname : droge ruimte - natte ruimte - stookruimte --- geen<br/>staalname traphall (niet aanwezig)</p> <p>niet aangeduide zones op plannen : geen pleisterwerk aanwezig of<br/>intacte plafondbekleding/vals plafond/gypoc wand....waardoor<br/>pleisterwerk niet bereikbaar is voor staalname</p> |
