Asbestinventarisatattest

Leopoldlaan 86/54, 9200 Dendermonde

Attestnummer : 20240612-000459.000

Uitgegeven op : 12.06.2024

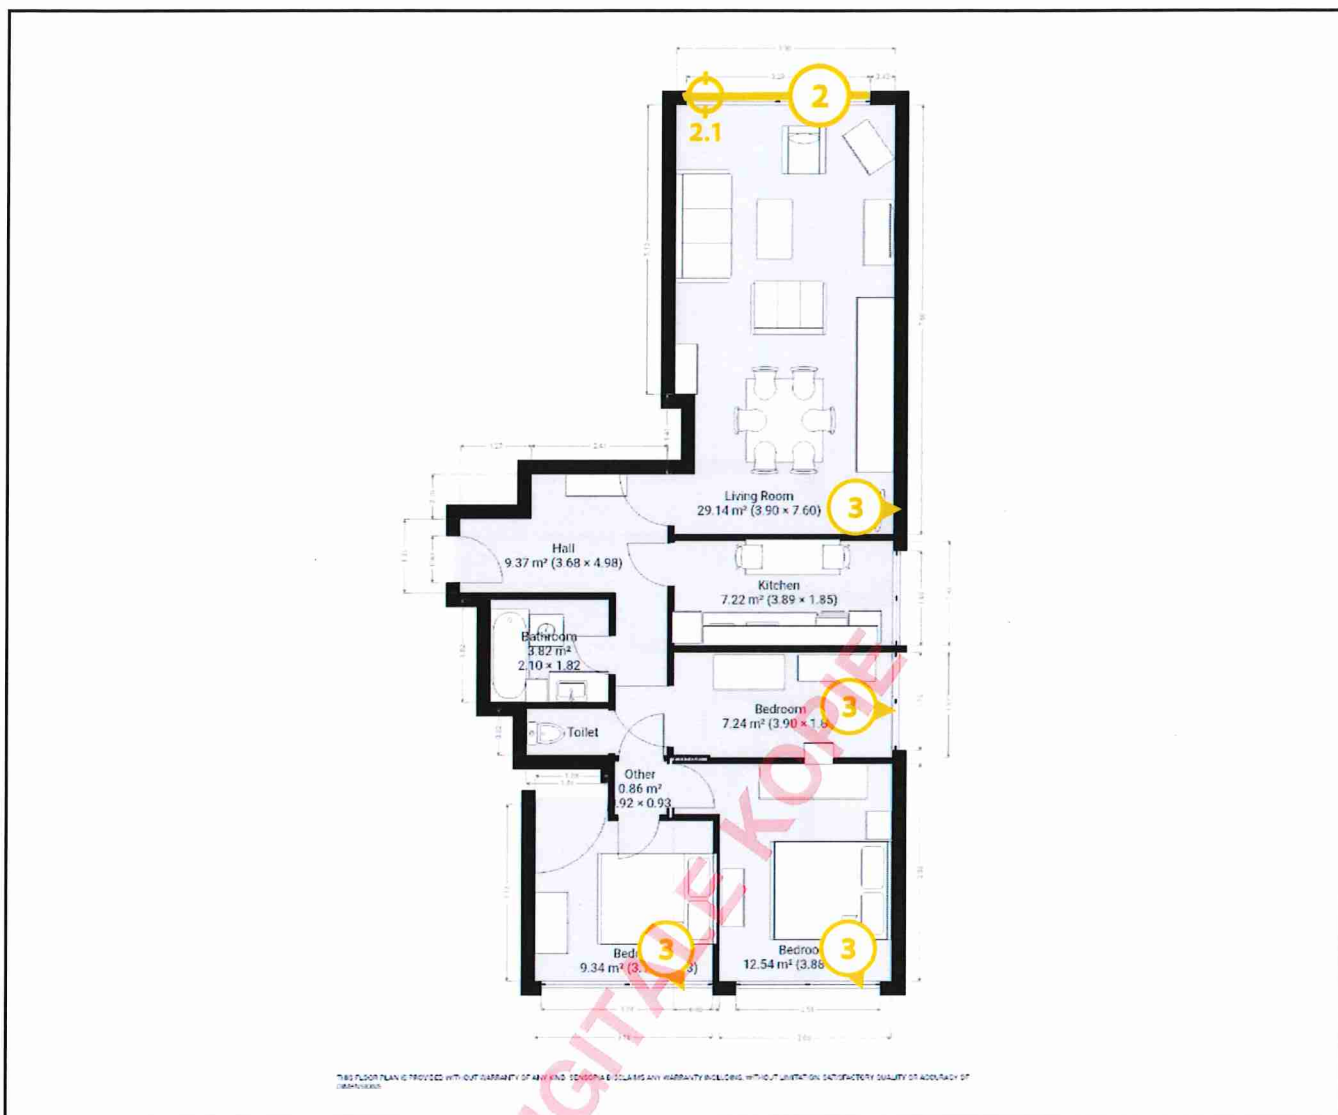
Plan 1.3: Grondplan +11

Beschrijving	Type	Actie
2. Dorpel - Balkon	Asbestmateriaal	Zorgvuldig beheren
2.1 Code: 91883 - 3	Puntmonster	-
3. Chauffageknopen Bakeliet	Asbestmateriaal	Zorgvuldig beheren

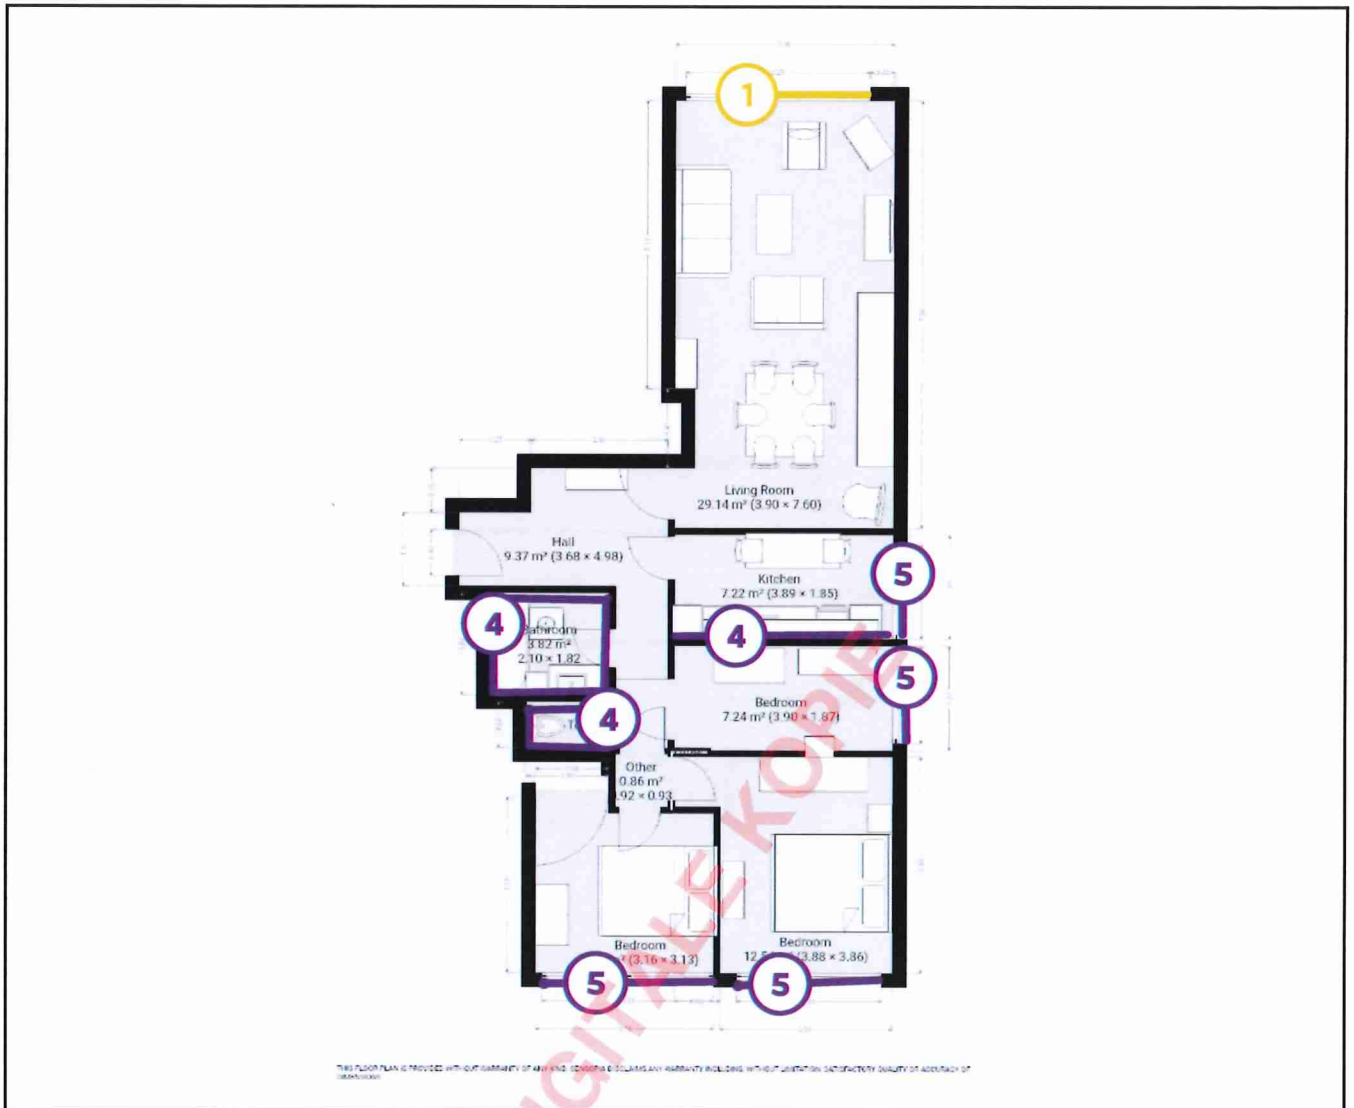
Plan 1.4: Grondplan +11

Beschrijving	Type	Actie
1. Glassal plaat - Onderzijde ramen	Asbestmateriaal	Zorgvuldig beheren
4. Onderliggende lagen - Keuken/Badkamer/WC	Advies	-
5. Gemeenschappelijke delen - Appartementgebouw	Advies	-

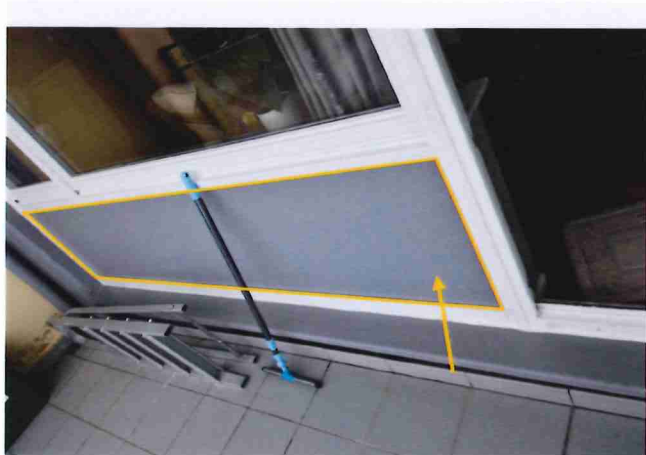
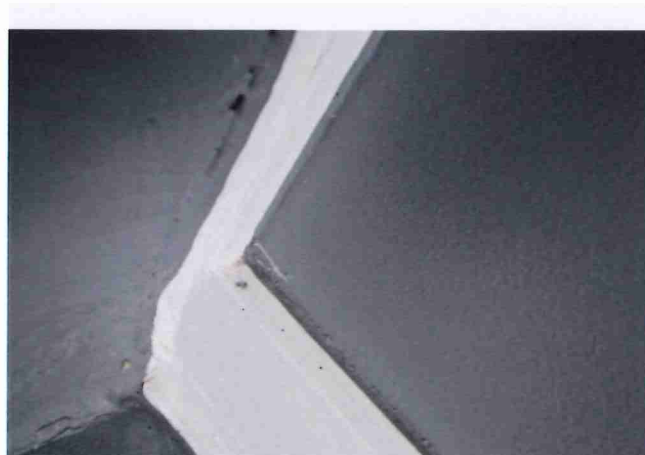
Het asbestmateriaal valt onder de mijlpaal van 2040.

Eindbeoordeling materiaalrisico	Zeer laag materiaalrisico en/of zeer lage kans op vezelvrijgave
---------------------------------	---

Gebondenheid	Categorie 1: hechtgebonden in oorsprong
Asbestsoort (vezeltype)	Crocidoliet aanwezig
Asbestconcentratie	Laag (< 50%)
Afschermingsgraad van het gehele materiaal	Niet stootvaste afscherming
Toestand van het materiaal	Onbeschadigd, niet verweerd

Beschrijving	Glassal plaat - Onderzijde ramen
Omgeving	Buiten
Primaire drager	Wandopening verticaal (raam, deur, ...)
Asbestmateriaal	Plaat, paneel, tablet - Geëmailleerd, type Glasal
Bindmiddel van asbestmateriaal	Cement
Gebondenheid op basis van bindmiddel	Hecht
Hoeveelheid (oppervlakte - dikte - aantal)	• 2,00 m ² - 1,00 cm - 1 stuk
Totaal volume	0,02 m ³
Eenvoudig bereikbaar	Ja

- Zorg voor een veilig beheer. Vermijd het beschadigen van het asbestmateriaal. Controleer de toestand jaarlijks op wijzigingen.

- Eenvoudige handelingen: mag via doe-het-zelf of door werknemer(s) met opleidingsattest eenvoudige handelingen
Gebruik een FFP3 masker,
handschoenen en tyvek. Maak de platen voorzichtig
los zonder te breken, verpak dubbel met plastic
folie.

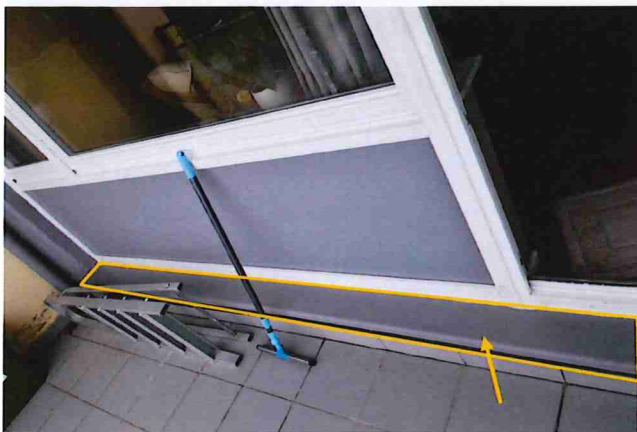
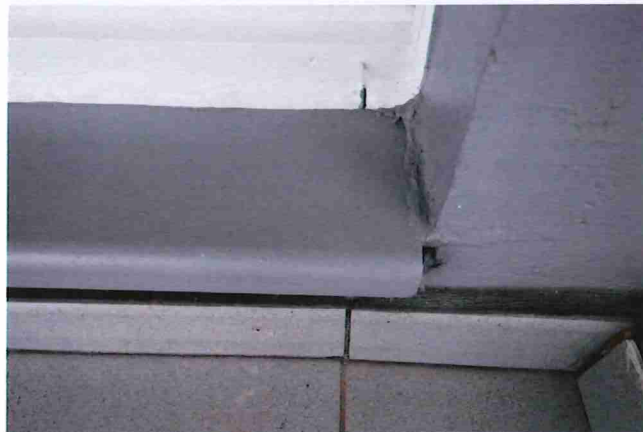
Het asbestmateriaal valt onder de mijlpaal van 2040.

Eindbeoordeling materiaalrisico	Zeer laag materiaalrisico en/of zeer lage kans op vezelvrijgave
---------------------------------	---

Gebondenheid	Categorie 1: hechtgebonden in oorsprong
Asbestsoort (vezeltype)	Alleen chrysotiel
Asbestconcentratie	Laag (< 50%)
Afschermingsgraad van het gehele materiaal	Niet stootvaste afscherming
Toestand van het materiaal	Licht beschadigd, licht verweerd. Intact materiaal type Pical – asbestboard of categorie III 'gebondenheid'

#	Type	Referentie	Resultaat
2.1	Puntmonster	91883 - 3	Chrysotiel

Beschrijving	Dorpel - Balkon
Omgeving	Buiten
Primaire drager	Wandopening verticaal (raam, deur, ...)

- Zorg voor een veilig beheer. Vermijd het beschadigen van het asbestmateriaal. Controleer de toestand jaarlijks op wijzigingen.

- Eenvoudige handelingen: mag via doe-het-zelf of door werknemer(s) met opleidingsattest eenvoudige handelingen
De dorpels of tabletten kunnen voorzichtig losgebeiteld worden, extra bevochtigen om stof te voorkomen + dragen van de nodige beschermingsmiddelen (mondmasker _p3, handschoenen, tyvec), verpakken in plastic folie en afvoeren naar het containerpark als hechtgebonden

asbestafval.

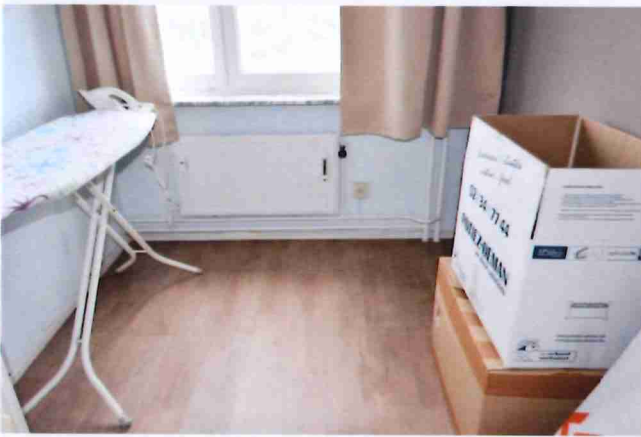
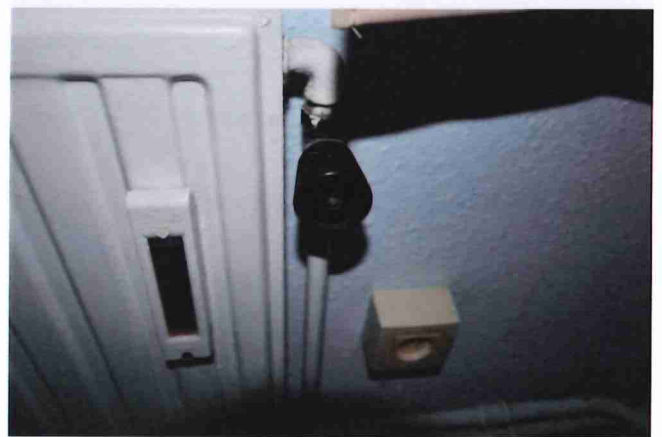
Het asbestmateriaal valt onder de mijlpaal van 2040.

Eindbeoordeling materiaalarisico	Laag materiaalarisico en/of verlaagde kans op vezelvrijgave
----------------------------------	---

Gebondenheid	Categorie 1: hechtgebonden in oorsprong
Asbestsoort (vezeltype)	Crocidoliet aanwezig
Asbestconcentratie	Laag (< 50%)
Afschermingsgraad van het gehele materiaal	Geheel of deels (ook) vrij aan binnenluchtstromen
Toestand van het materiaal	Onbeschadigd, niet verweerd

Beschrijving	Chaufageknopen Bakeliet
Omgeving	Binnen

- Zorg voor een veilig beheer. Vermijd het beschadigen van het asbestmateriaal. Controleer de toestand jaarlijks op wijzigingen.

- Eenvoudige handelingen: mag via doe-het-zelf of door werknemer(s) met opleidingsattest eenvoudige handelingen
- Intact:

In binnenruimtes mag u alleen hechtgebonden asbest verwijderen dat niet beschadigd is. Dat betekent dat het materiaal volledig intact is en er geen vrije asbestvezels zichtbaar zijn. Opgelet: ook tijdens het verwijderen moet het asbest intact blijven. Bijgevolg dient men de toepassing dus te verwijderen zonder te breken of schade toe te brengen (In hun geheel). Indien dit niet mogelijk is mag je de asbest-toepassing niet zelf verwijderen en dien je een erkend verwijderaar aan te spreken.

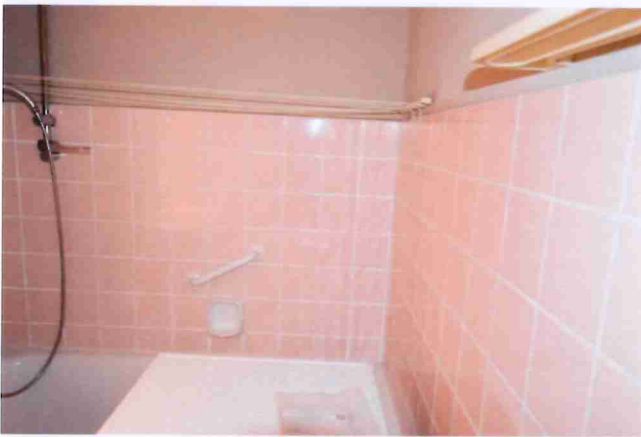
Fiche 4: Onderliggende lagen - Keuken/Badkamer/WC

Geen onderzoek gepleegd naar eventuele verdachte onderliggende (lijm)lagen, daar niet-verdachte tegels/muurbekledingen/plinten intact waren op het bezoek (Conform opdracht). Als u oudere lijmlagen of verdachte onderliggende lagen tegenkomt, laat dan eerst een staal uitvoeren alvorens eventuele werken verder te zetten.

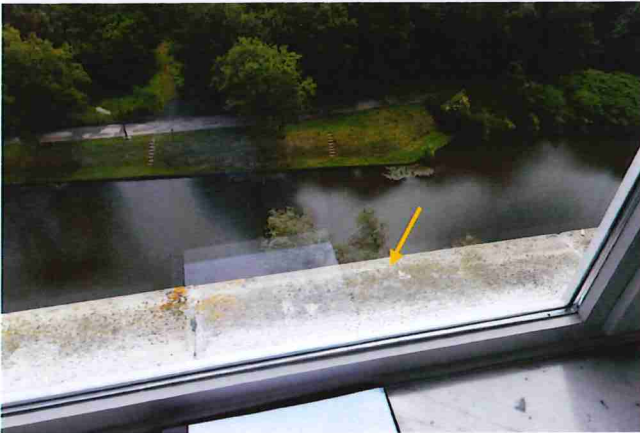
Fiche 5: Gemeenschappelijke delen - Appartementsgebouw

Verscheidene elementen betreffende het appartementsgebouw zijn asbestverdacht (Vensterbanken). Deze behoren echter toe tot de gemene delen van het gebouw en zullen verder geïnspecteerd/bestaald moeten worden voor het attest gemeenschappelijke delen (In voege tegen 2025).

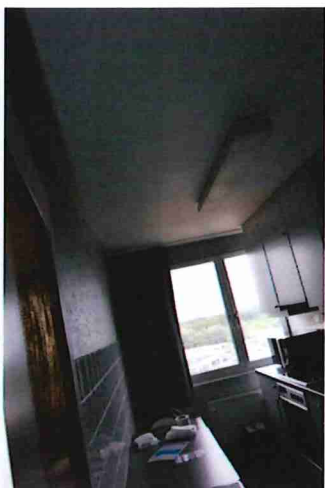
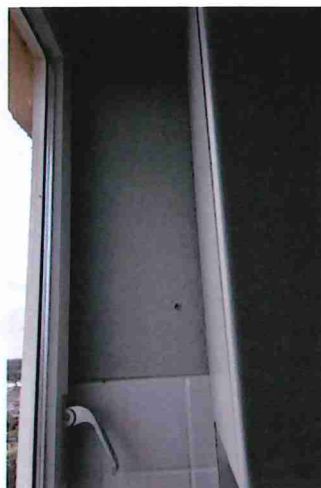
Fiche 6: Pleisterwerk - Muren (appartement)

Geen asbest

#	Type	Referentie	Resultaat
6.1	Mengmonster	91883 - 1	Geen asbest

Beschrijving	Pleisterwerk - Muren (appartement)
Omgeving	Binnen
Primaire drager	Binnenwand
Bindmiddel van materiaal	Gips - kalk

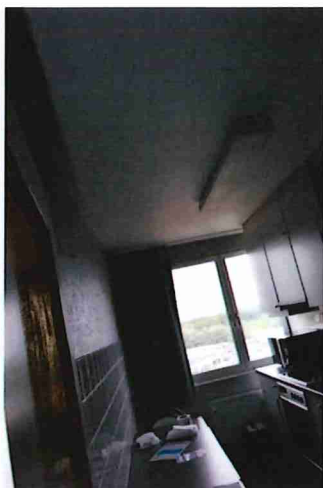
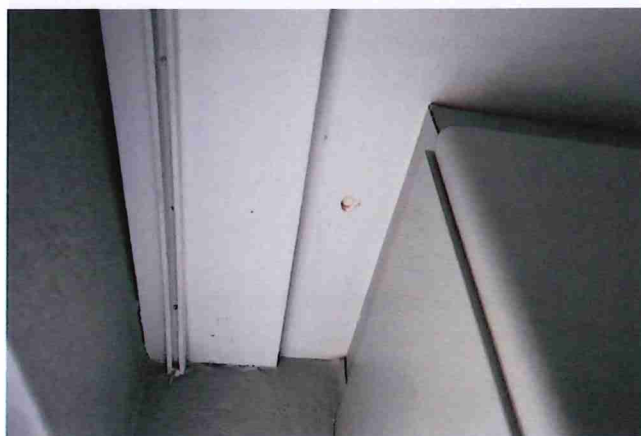
Fiche 7: Pleisterwerk - Plafonds (appartement)

Geen asbest

#	Type	Referentie	Resultaat
7.1	Mengmonster	91883 - 2	Geen asbest

Beschrijving	Pleisterwerk - Plafonds (appartement)
Omgeving	Binnen
Primaire drager	Plafond
Bindmiddel van materiaal	Gips - kalk
