Asbestinventarisatietest

Buntstraat 33, 9220 Hamme

Attestnummer : 20250T9-000286.000

Uitgegeven op : 19.01.2026

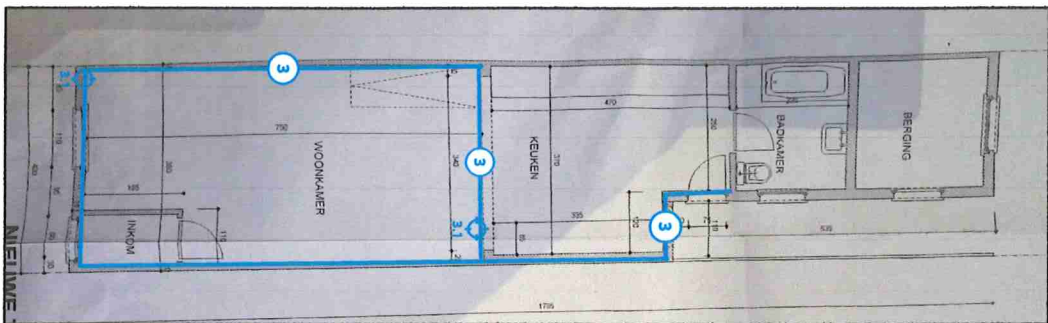
Plan 1.1: Gelijkvloers

3. Pleisterwerk muren	Geen asbest	-
31 Code: M1	Mengmonster	-

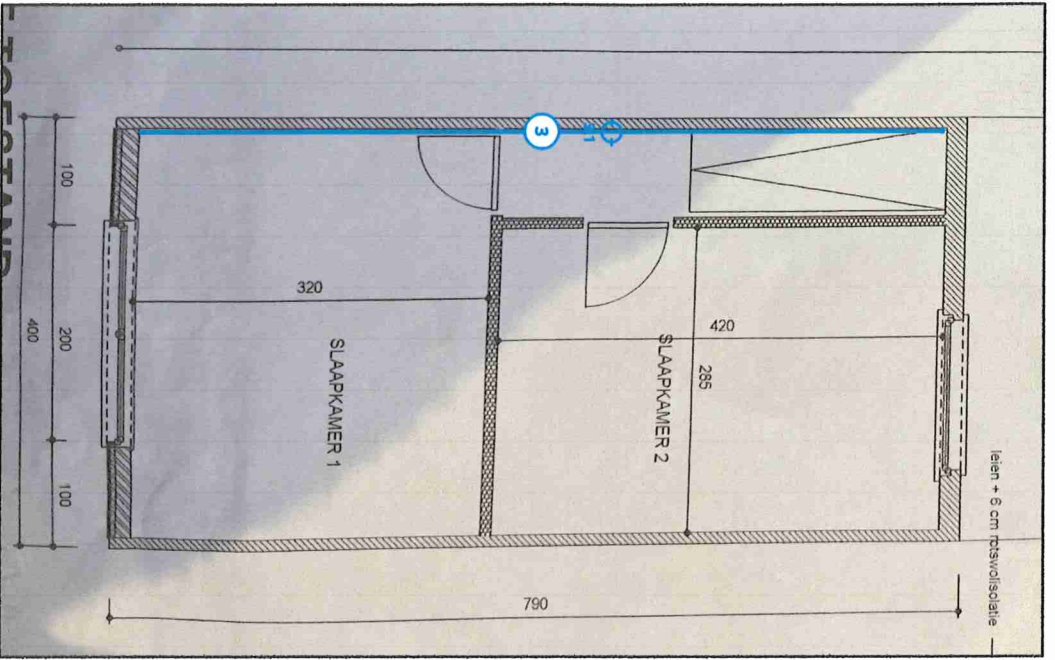
Plan 1.3: Verdieping

3. Pleisterwerk muren	Geen asbest	-
3.1 Code: M1	Mengmonster	-

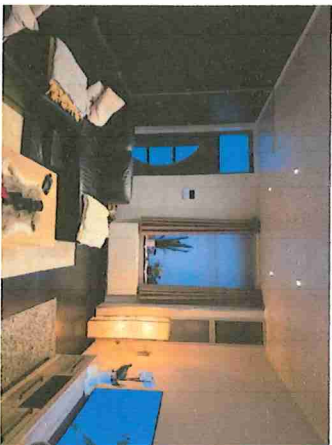
Fiche 1: Valse plafonds

Informatie over een niet-asbestverdacht materiaal

In elke ruimte valse plafonds uit niet-asbestverdacht materiaal (laminaat).

Basis voor advies	De asbestdeskundige beoordeelt het materiaal als niet-asbestverdacht.
Primaire drager	Plafond

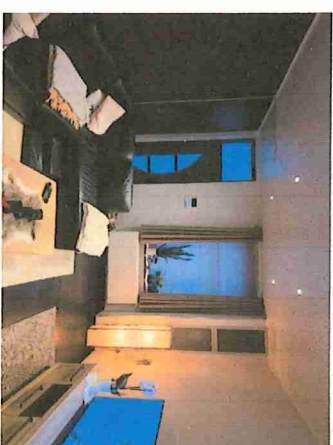
Fiche 3: Pleisterwerk muren

Geen asbest

Conclusie

#	Type	Referentie	Resultaat
3.1	Mengmonster	M1	Geen asbest

Beschrijving	Pleisterwerk muren
Omgeving	Binnen
Primaire drager	Binnenwand
Bindmiddel van materiaal	Gips - kalk
Gebondenheid op basis van bindmiddel	Niet-hechgebonden
Hoeveelheid (oppervlakte - dikte - aantal)	• 100,00 m ² - 0,50 cm - 1 stuk
Totaal volume	0,50 m ³
Identificatiemethode	Een monstername door de asbestdeskundige met laboanalyse door een asbestlabo.
Destructieve handeling voor identificatie	Nee
Opmerking	De opgegeven hoeveelheid betreft een benadering. Niet alle binnenwanden werden bepleisterd; een aanzienlijk deel van de binnenwanden is afgewerkt met gipsplaten (Gyproc). In de badkamer zijn de wanden afgewerkt met tegels.
