# Asbestinventarisatattest

Oude Molenstraat 86, 9100 Sint-Niklaas

Attestnummer : 20260826-000358.000

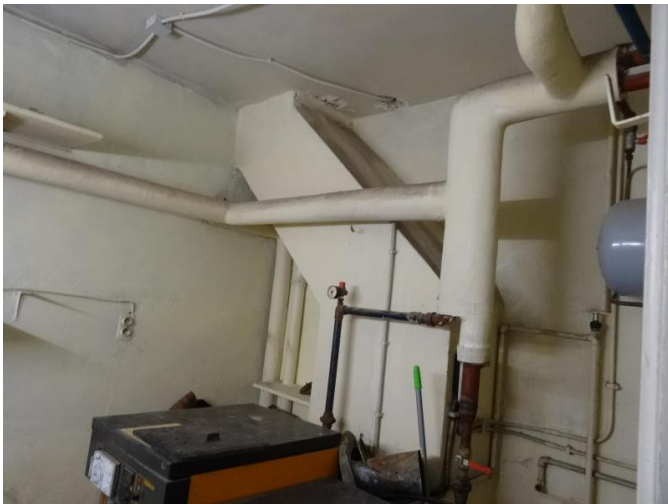
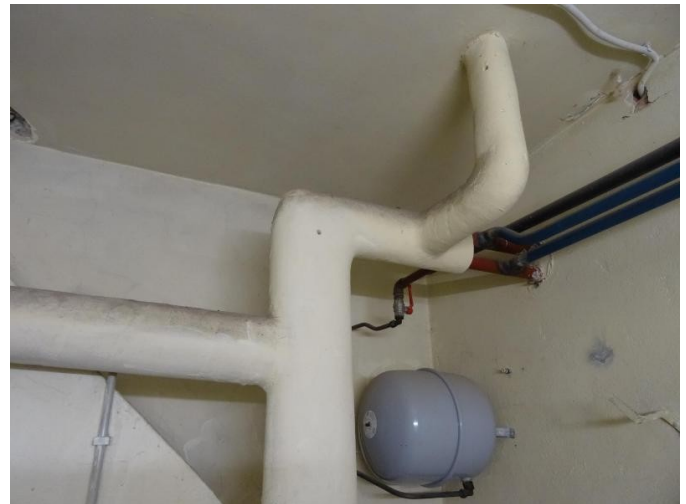
Het asbestmateriaal valt onder de mijlpaal van 2034.

| Eindbeoordeling materiaalarisico | Verhoogd materiaalarisico en/of verhoogde kans op vezelvrijgave |

| Gebondenheid | Categorie 2: niet-hechtgebonden met matrix |
| Asbestsoort (vezeltype) | Amfibool aanwezig, uitgezonderd crocidoliet |
| Asbestconcentratie | Hoog ( $\geq 50\%$ ) |
| Toestand van het materiaal | Licht beschadigd, licht verweerd. Intacte calciumsilicaatplaat of materiaal met categorie 3-gebondenheid |

| # | Type | Referentie | Resultaat |
|---|---|---|---|
| 1.1 | Mengmonster | 003 | Amosiet |

| Beschrijving | Leidingisolatie in Tech. Ruumte GLV |
| Asbestmateriaal | In-situ afwerkingslagen - Thermische isolatie |

- Zorg voor een veilig beheer. Vermijd het beschadigen van het asbestmateriaal. Controleer de toestand jaarlijks op wijzigingen.
- Scherm in afwachting van verwijdering het asbestmateriaal af van luchtstromingen en verstoring: bijvoorbeeld door het te verpakken, te fixeren, af te dekken, signalisatie - afbakening aan te brengen, ...
- Verwijder dit asbestmateriaal zo snel mogelijk. Volg de toestand goed op.

- Hermetische zone (erkend asbestverwijderaar)  
Deze toepassing mag uitsluitend door een erkende asbestverwijderaar via de methodiek van hermetische zone verwijderd worden omdat verwijdering via de methodiek van eenvoudige handelingen en/of couveusezakmethode niet toegelaten is. De verwijdering leidt automatisch tot een verhoogd risico op vrijgave van asbestvezels (maximale concentratie 0,01 vezels/cm - CODEX Art. VI.3-54). (Bron: CODEX - Art. VI.3-61- par 1.).

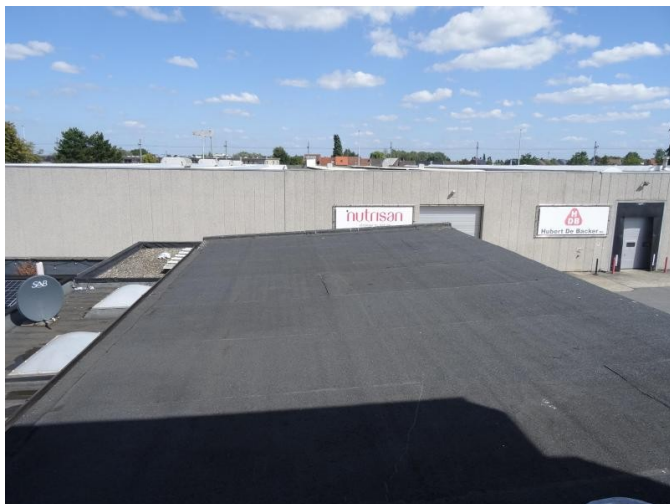
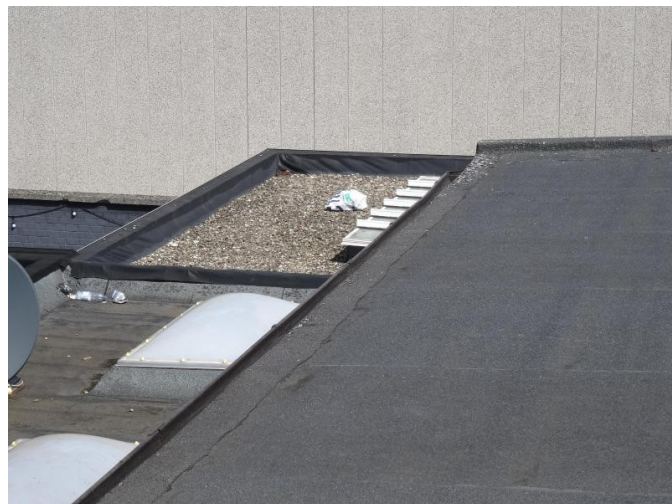
Het asbestmateriaal valt onder de mijlpaal van 2040.

| Eindbeoordeling materiaalrisico | Laag materiaalrisico en/of verlaagde kans op vezelvrijgave |

| Gebondenheid | Categorie 1: hechtgebonden in oorsprong |
| Asbestsoort (vezeltype) | Alleen chrysotiel aanwezig |
| Toestand van het materiaal | Licht beschadigd, licht verweerd. Intacte calciumsilicaatplaat of materiaal met categorie 3-gebondenheid |

| Beschrijving | Roofing Dakbedekking (achteraan) |
| Asbestmateriaal | Dak- en gevelbekleding - Roofing |

- Zorg voor een veilig beheer. Vermijd het beschadigen van het asbestmateriaal. Controleer de toestand jaarlijks op wijzigingen.

- Eenvoudige handelingen: mag via doe-het-zelf of door werknemer(s) met opleidingsattest eenvoudige handelingen  
Deze toepassing mag door een aannemer die over een opleidingsattest eenvoudige handelingen beschikt of door een particulier (doe-het-zelf), verwijderd worden indien er geen verhoogd risico op vrijgave van asbestvezels (max. concentratie 0,01 vezels/cm<sup>3</sup> - CODEX Art. VI.3-54) ontstaat en de toepassing voorafgaand wordt gefixeerd/bevochtigd. De individuele elementen moeten zonder machinale werktuigen (boormachine, slijpschijf, hogedrukreiniger, etc.) en zonder breken of gooien een voor een losgemaakt worden en dubbel en luchtdicht verpakt afgevoerd worden naar een erkend afvalpunt (recyclagepark). Daar moeten ze voorzichtig in de container voor asbestafval worden gelegd. Op het recyclagepark worden uitsluitend hechtgebonden asbestmaterialen aanvaard. Niet-hechtgebonden asbestmaterialen kunnen enkel bij een erkend asbestverwijderaar of asbestafvalverwerker worden aangeboden.

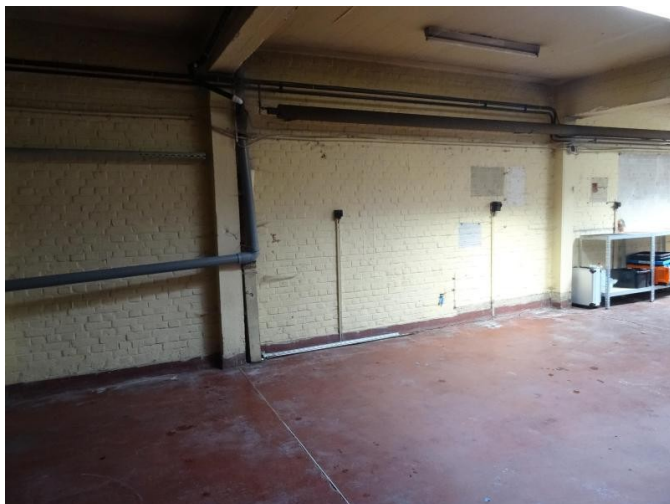
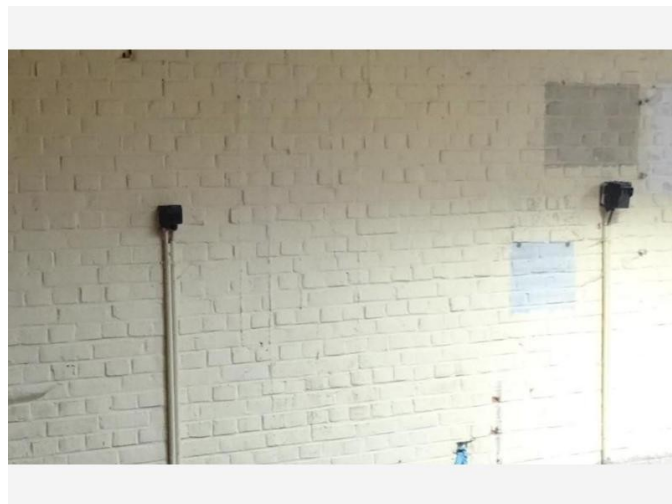
Het asbestmateriaal valt onder de mijlpaal van 2040.

| Eindbeoordeling materiaalrisico | Zeer laag materiaalrisico en/of zeer lage kans op vezelvrijgave |

| Toestand van het materiaal | Onbeschadigd, niet verweerd |

| Beschrijving | Bakeliet Stopcontact te Garageruimte |
| Asbestmateriaal | Plaat, paneel, tablet - Type Bakeliet |

- Zorg voor een veilig beheer. Vermijd het beschadigen van het asbestmateriaal. Controleer de toestand jaarlijks op wijzigingen.
- Voer bijkomende staalname(s) uit.

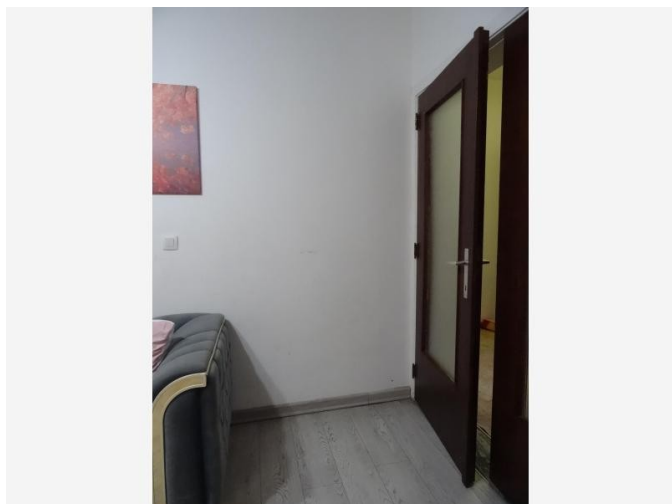
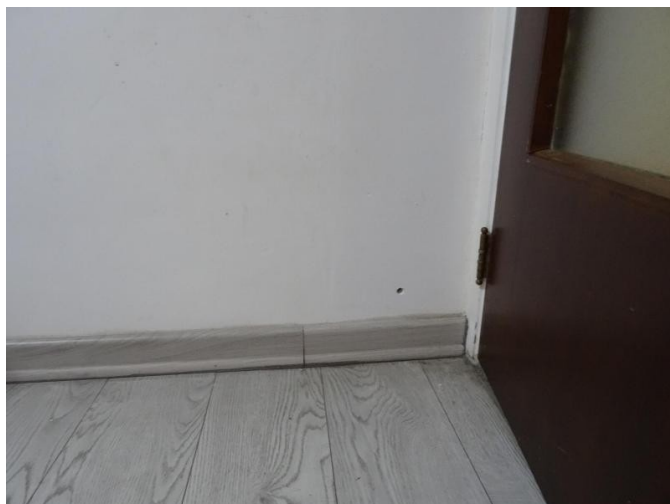
## Fiche 7: Pleisterwerk Wanden

Geen asbest

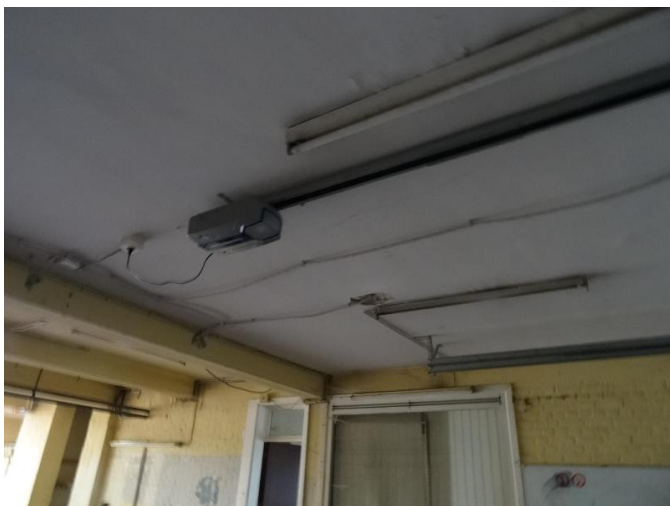
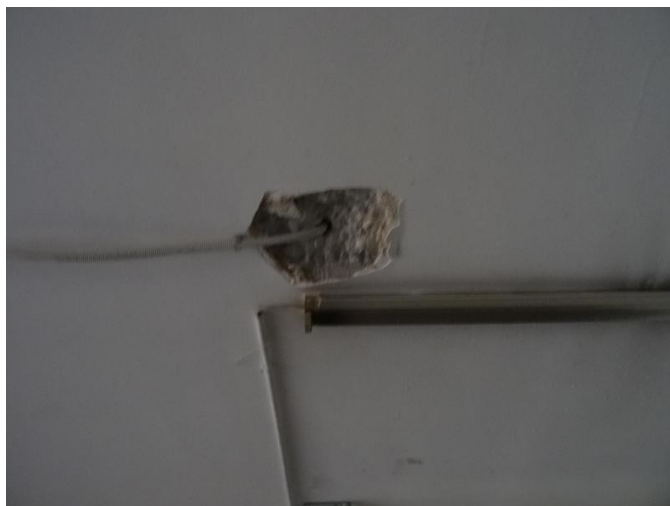
## Fiche 8: Pleisterwerk Plafonds

Geen asbest

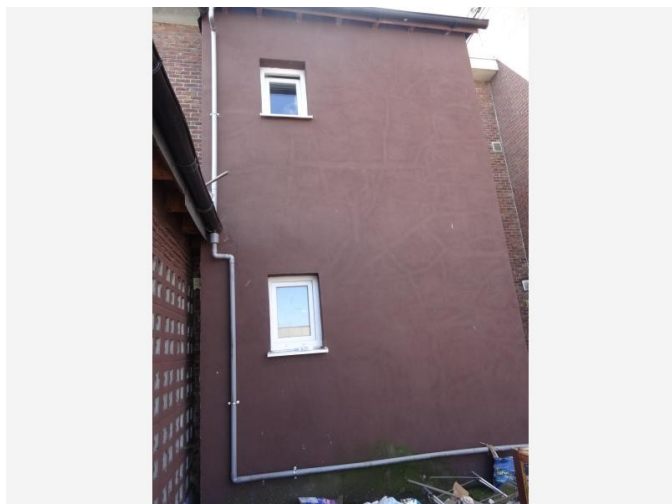
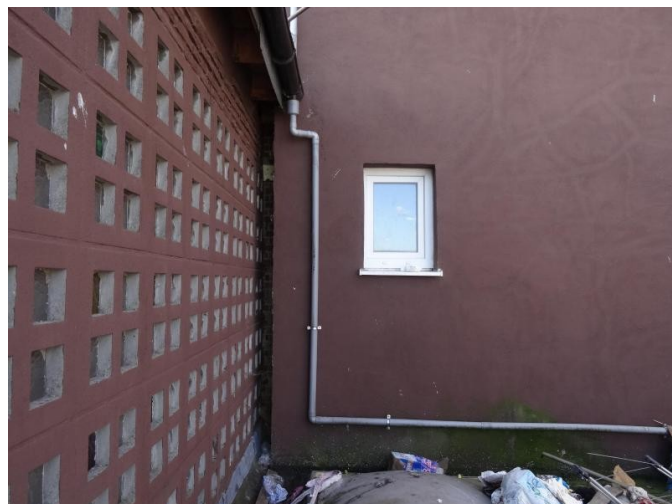
## Fiche 9: Gevel met Crepi (achterkant)

Geen asbest

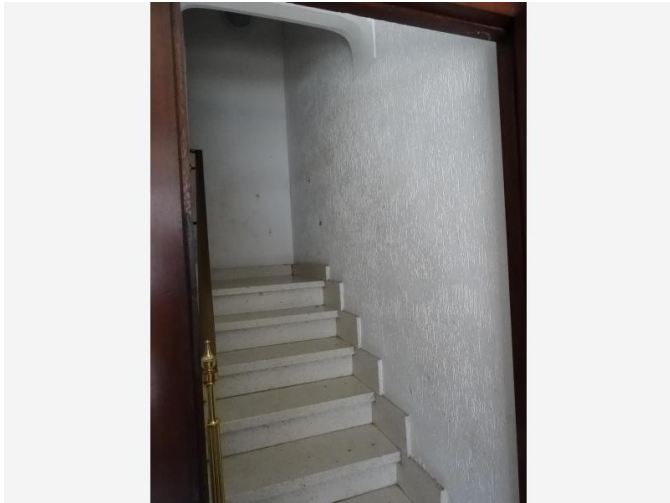
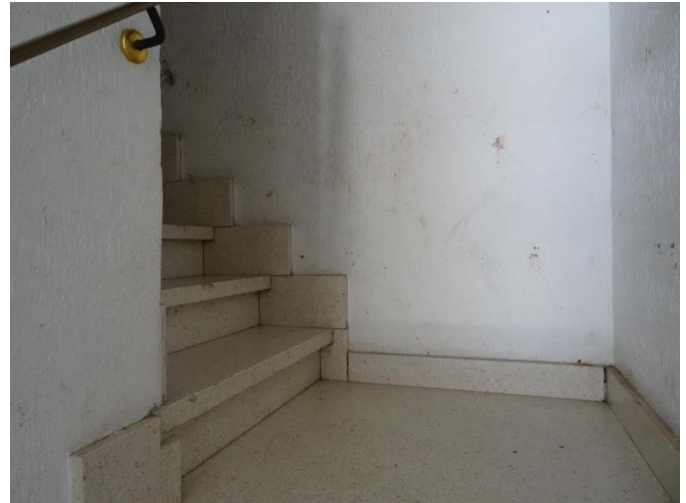
## Fiche 10: Pleisterwerk Gang

Geen asbest

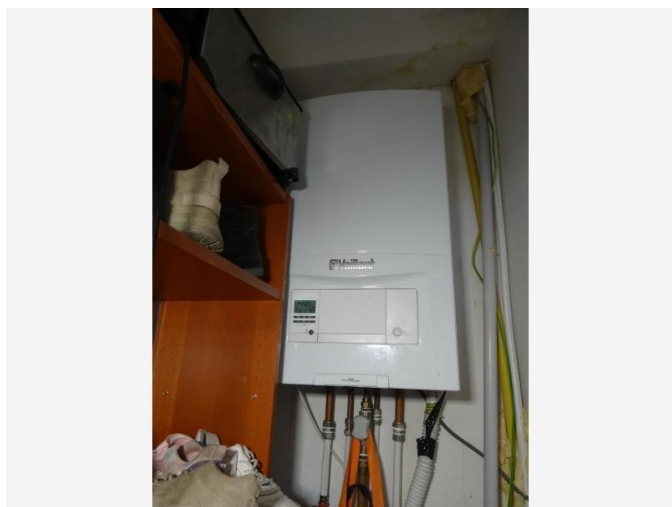
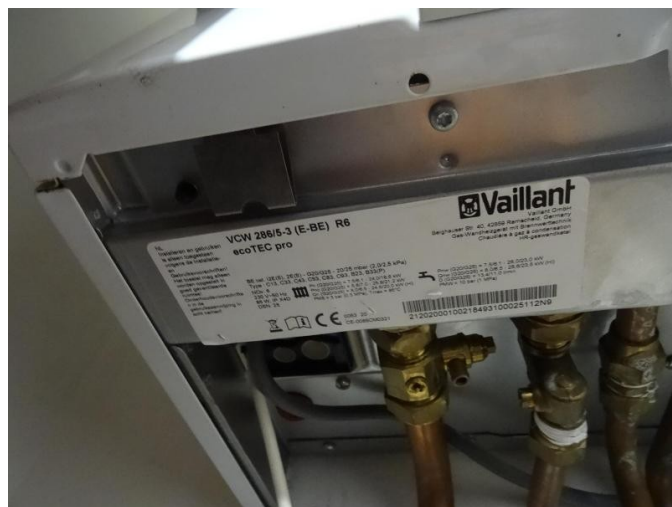
### Fiche 11: CV-Branders

| Beschrijving | Notitie | Terug te vinden op plannen |
|---|---|---|
| Fiche 11: CV-Branders | De CV-brander bevat geen asbestverdachte materialen. | Plan 1.2: Plan 1ste Verdieping - Wooneenheid<br>Plan 1.3: Plan 2de Verdieping - Wooneenheid |

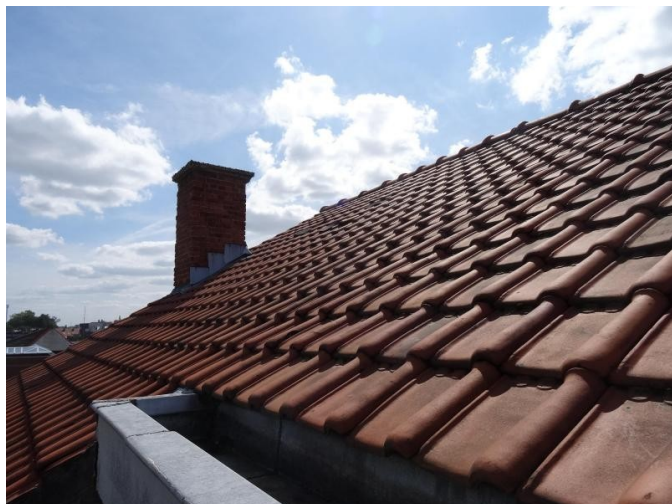
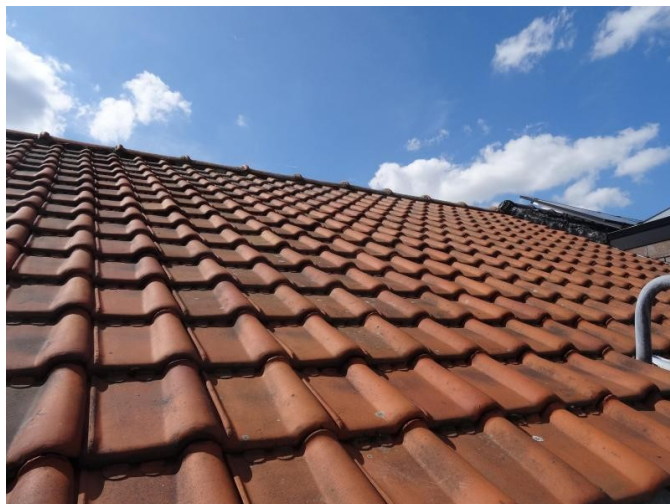
### Fiche 16: Hoofddak

| Beschrijving | Notitie | Terug te vinden op plannen |
|---|---|---|
| Fiche 16: Hoofddak | Rode dakpannen | Plan 1.5: Plan Daken |
