# Asbestinventarisatetest

Kerkstraat 40, 2430 Laakdal

Attestnummer : 20240523-000450.000

Uitgegeven op : 23.05.2024

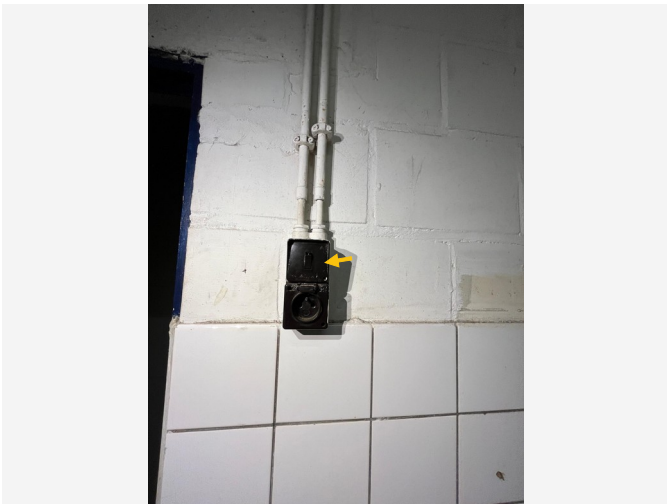
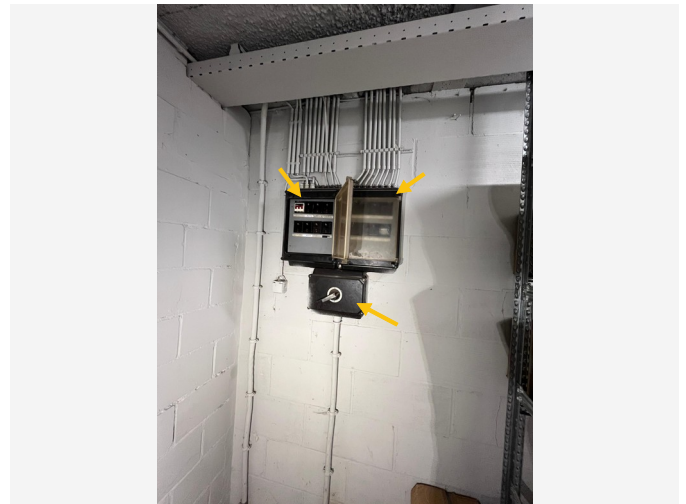
Eindbeoordeling materiaalrisico	Verhoogd materiaalrisico en/of verhoogde kans op vezelvrijgave
---------------------------------	--

Gebondenheid	Categorie 1: hechtgebonden in oorsprong
Asbestsoort (vezeltype)	Crocidoliet aanwezig
Asbestconcentratie	Laag (< 50%)
Afschermingsgraad van het gehele materiaal	Geheel of deels (ook) vrij aan de binnenlucht
Toestand van het materiaal	Licht beschadigd, licht verweerd. Intact materiaal type Pical – asbestboard of categorie III 'gebondenheid'

Beschrijving	Bakeliet
Omgeving	Binnen
Primaire drager	Communicatie en elektrische infrastructuur en uitrusting
Asbestmateriaal	Plaat, paneel, tablet - Type Bakeliet
Bindmiddel van asbestmateriaal	Kunststof of -hars
Gebondenheid op basis van bindmiddel	Hecht

Verwijderen

- Zorg voor een veilig beheer. Vermijd het beschadigen van het asbestmateriaal. Controleer de toestand jaarlijks op wijzigingen.

- Eenvoudige handelingen: mag via doe-het-zelf of door werknemer(s) met opleidingsattest eenvoudige handelingen  
Hechtgebonden asbesttoepassing. Draag beschermingsmiddelen die voorgeschreven worden voor het verwijderen van asbest materialen, waaronder een FFP3 mondkap. Contacteer Limburg.net en de website voor de geldende regelgeving van dat moment voor het verwijderen van asbesthoudende materialen en het bekomen van geschikte verpakkingsmaterialen en persoonlijke beschermingsmiddelen. Beschadig de materialen niet bij het verwijderen. Hou het materiaal zoveel mogelijk vochtig om vezelverspreiding te voorkomen.

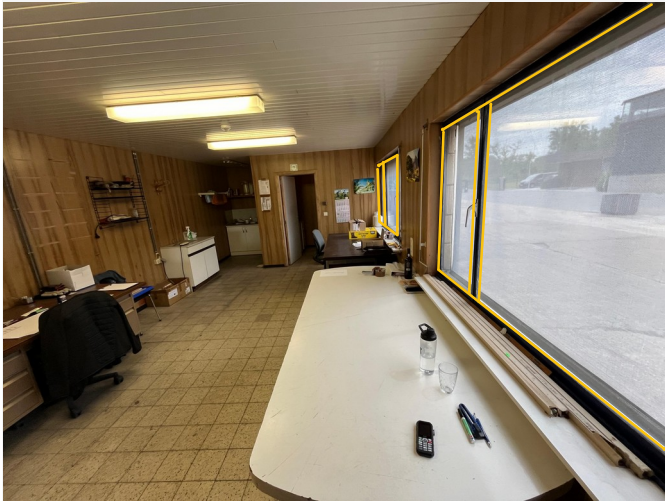
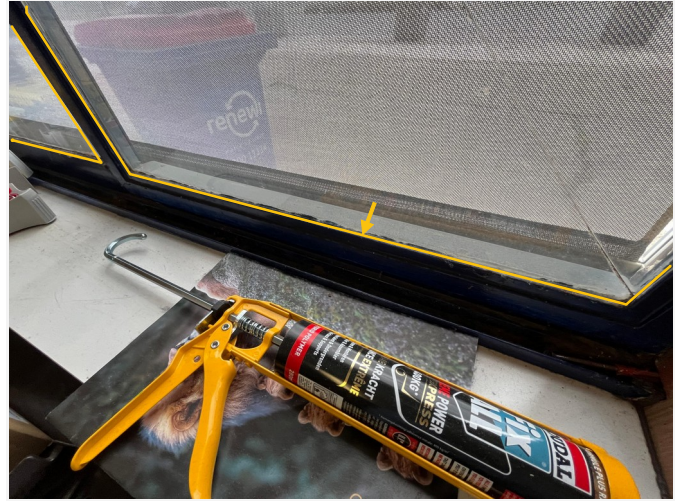
Eindbeoordeling materiaalrisico	Zeer laag materiaalrisico en/of zeer lage kans op vezelvrijgave
---------------------------------	---

Gebondenheid	Categorie 1: hechtgebonden in oorsprong
Asbestsoort (vezeltype)	Amfibool aanwezig, uitgezonderd crocidoliet
Asbestconcentratie	Laag (< 50%)
Afschermingsgraad van het gehele materiaal	Enkel randen niet afgeschermd maar geen contact met binnenluchtstromen
Toestand van het materiaal	Licht beschadigd, licht verweerd. Intact materiaal type Pical – asbestboard of categorie III 'gebondenheid'

Beschrijving	MASTIEK aan metalen buitenramen
Omgeving	Grenst aan binnen- en buitenlucht
Primaire drager	Wandopening verticaal (raam, deur, ...)
Asbestmateriaal	In-situ afwerkingslagen - Pasta, stopverf, voegsel, stopsel, vulsel, mastiek, kitten, ...
Bindmiddel van asbestmateriaal	Kitten, mastiek, pasta
Gebondenheid op basis van bindmiddel	Hecht
Hoeveelheid (gewicht - aantal)	• 0,50 kg - 1 stuk
Totaal gewicht	0,50 kg

Zorgvuldig beheren

- Scherm in afwachting van verwijdering het asbestmateriaal af van luchtstromingen en verstoring: bijvoorbeeld door het te verpakken, te fixeren, af te dekken, signalisatie - afbakening aan te brengen, ...

- Eenvoudige handelingen: mag via doe-het-zelf of door werknemer(s) met opleidingsattest eenvoudige handelingen  
Hechtgebonden asbesttoepassing. Draag beschermingsmiddelen die voorgeschreven worden voor het verwijderen van asbest materialen, waaronder een FFP3 mondk masker. Contacteer de intercommunale en de website voor de geldende regelgeving en eventuele subsidieregelingen van het moment voor het verwijderen van asbesthoudende materialen en het bekomen van geschikte verpakkingsmaterialen en persoonlijke beschermingsmiddelen. Beschadig de materialen niet bij het verwijderen. Vervang de ramen volledig in zijn geheel.

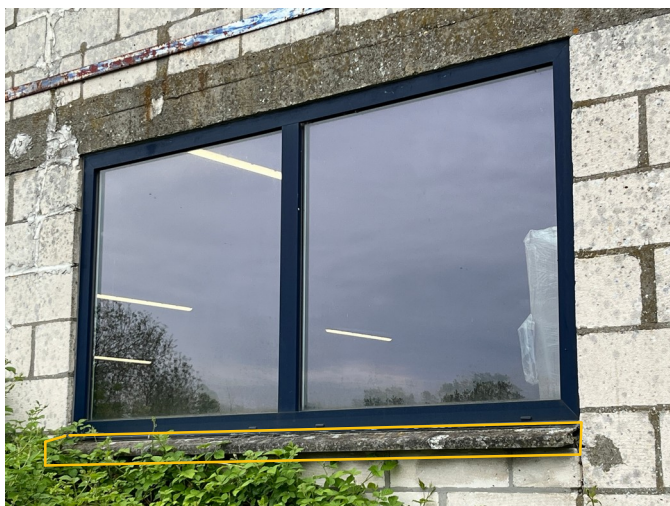
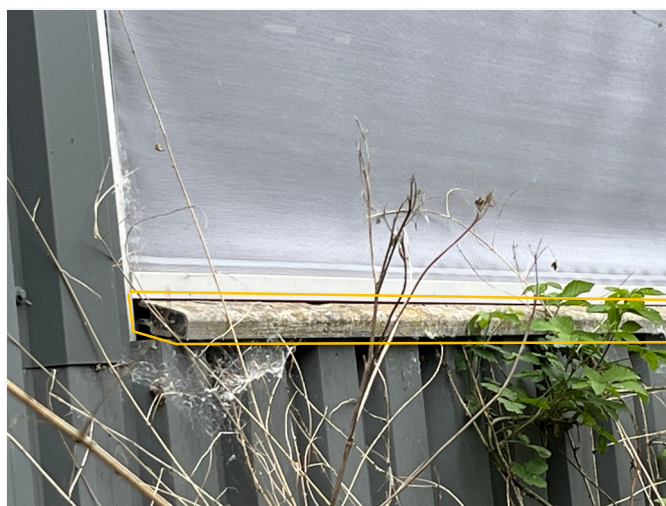
Eindbeoordeling materiaalrisico	Laag materiaalrisico en/of verlaagde kans op vezelvrijgave
---------------------------------	--

Gebondenheid	Categorie 1: hechtgebonden in oorsprong
Asbestsoort (vezeltype)	Crocidoliet aanwezig
Asbestconcentratie	Laag (< 50%)
Afschermingsgraad van het gehele materiaal	Geheel of deels (ook) vrij aan de binnenlucht
Toestand van het materiaal	Onbeschadigd, niet verweerd

Beschrijving	MASSAL raamtablet
Omgeving	Binnen
Primaire drager	Wandopening verticaal (raam, deur, ...)
Asbestmateriaal	Plaat, paneel, tablet - Type Massal
Bindmiddel van asbestmateriaal	Cement
Gebondenheid op basis van bindmiddel	Hecht
Hoeveelheid (oppervlakte - dikte - aantal)	• 1,00 m <sup>2</sup> - 2,00 cm - 1 stuk

Zorgvuldig beheren

- Zorg voor een veilig beheer. Vermijd het beschadigen van het asbestmateriaal. Controleer de toestand jaarlijks op wijzigingen.

- Eenvoudige handelingen: mag via doe-het-zelf of door werknemer(s) met opleidingsattest eenvoudige handelingen  
Hechtgebonden asbesttoepassing. Draag beschermingsmiddelen die voorgeschreven worden voor het verwijderen van asbest materialen, waaronder een FFP3 mondkap. Contacteer de intercommunale en de website voor de geldende regelgeving van dat moment voor het verwijderen van asbesthoudende materialen en het bekomen van geschikte verpakkingsmaterialen en persoonlijke beschermingsmiddelen. Beschadig de materialen niet bij het verwijderen.

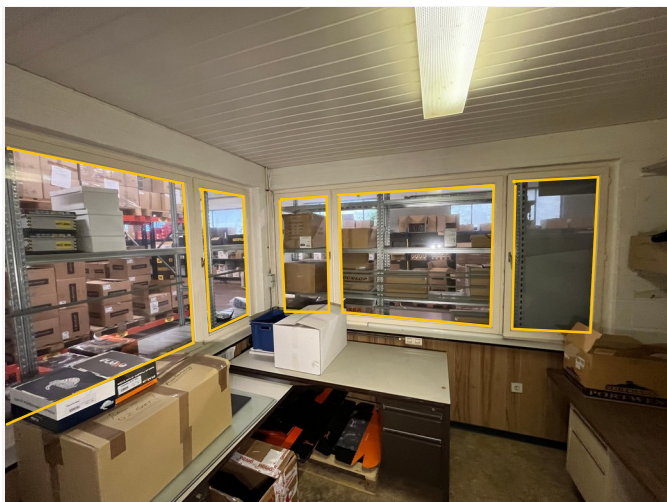
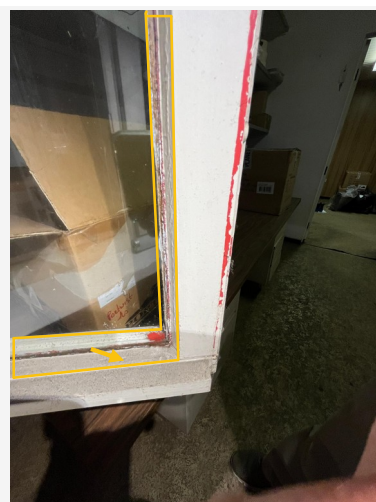
Eindbeoordeling materiaalrisico	Zeer laag materiaalrisico en/of zeer lage kans op vezelvrijgave
---------------------------------	---

Gebondenheid	Categorie 1: hechtgebonden in oorsprong
Asbestsoort (vezeltype)	Amfibool aanwezig, uitgezonderd crocidoliet
Asbestconcentratie	Laag (< 50%)
Afschermingsgraad van het gehele materiaal	Enkel randen niet afgeschermd maar geen contact met binnenluchtstromen
Toestand van het materiaal	Licht beschadigd, licht verweerd. Intact materiaal type Pical – asbestboard of categorie III 'gebondenheid'

Beschrijving	MASTIEK aan binnenschrijnwerk oud kantoor
Omgeving	Grenst aan binnen- en buitenlucht
Primaire drager	Wandopening verticaal (raam, deur, ...)
Asbestmateriaal	In-situ afwerkingslagen - Pasta, stopverf, voegsel, stopsel, vulsel, mastiek, kitten, ...
Bindmiddel van asbestmateriaal	Kitten, mastiek, pasta
Gebondenheid op basis van bindmiddel	Hecht
Hoeveelheid (gewicht - aantal)	• 1,40 kg - 1 stuk
Totaal gewicht	1,40 kg

Zorgvuldig beheren

- Scherm in afwachting van verwijdering het asbestmateriaal af van luchtstromingen en verstoring: bijvoorbeeld door het te verpakken, te fixeren, af te dekken, signalisatie - afbakening aan te brengen, ...

- Eenvoudige handelingen: mag via doe-het-zelf of door werknemer(s) met opleidingsattest eenvoudige handelingen  
Hechtgebonden asbesttoepassing. Draag beschermingsmiddelen die voorgeschreven worden voor het verwijderen van asbest materialen, waaronder een FFP3 mondkap. Contacteer de intercommunale en de website voor de geldende regelgeving en eventuele subsidieregelingen van het moment voor het verwijderen van asbesthoudende materialen en het bekomen van geschikte verpakkingsmaterialen en persoonlijke beschermingsmiddelen. Beschadig de materialen niet bij het verwijderen. Vervang de ramen volledig in zijn geheel.

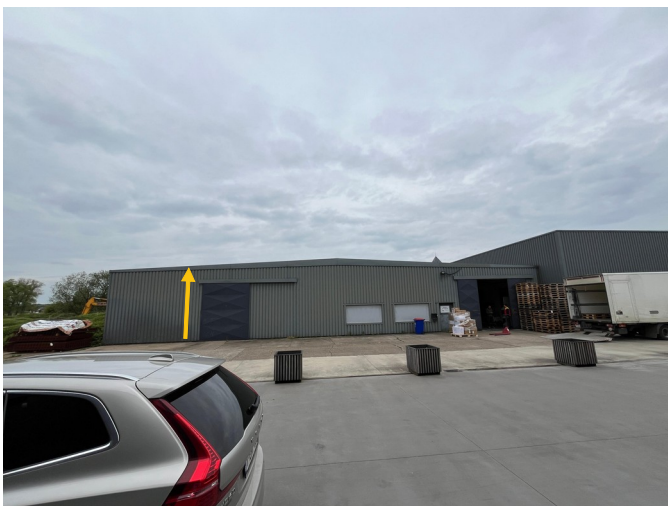
Situeringfoto

**Reden:** Het te onderzoeken materiaal situeert zich hoger dan 3,50 m te rekenen vanaf een veilige ondergrond

**Uitleg van de asbestdeskundige:** Het te onderzoeken materiaal is niet voldoende dichtbij bereikbaar om een visuele inspectie uit te voeren.

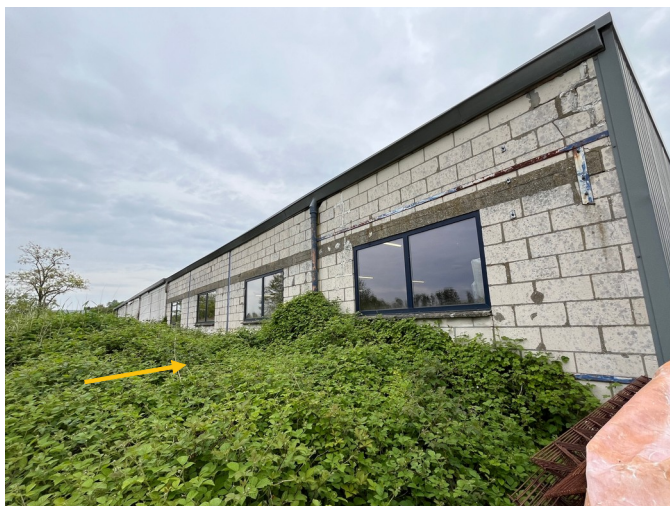
Situeringfoto

**Reden:** Overwoekerende vegetatie

**Uitleg van de asbestdeskundige:** De tuin is niet onderhouden en vegetatie belemmert het zicht om eventuele onderliggende asbesthoudende losliggende resten en materialen te kunnen identificeren.

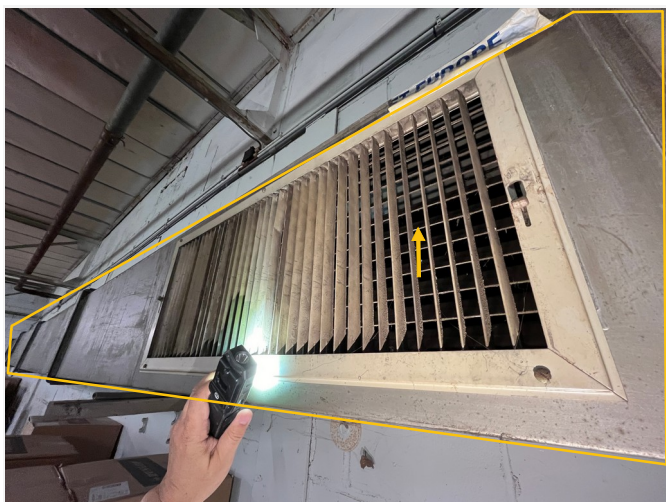
Vrije foto

Door de roosters van de warme lucht kanalen waren geen asbesthoudende materialen zichtbaar. Het valt niet uit te sluiten dat bepaalde dichtingen of binnenafwerking asbest bevat. De verwarmings installatie is niet meer in dienst.

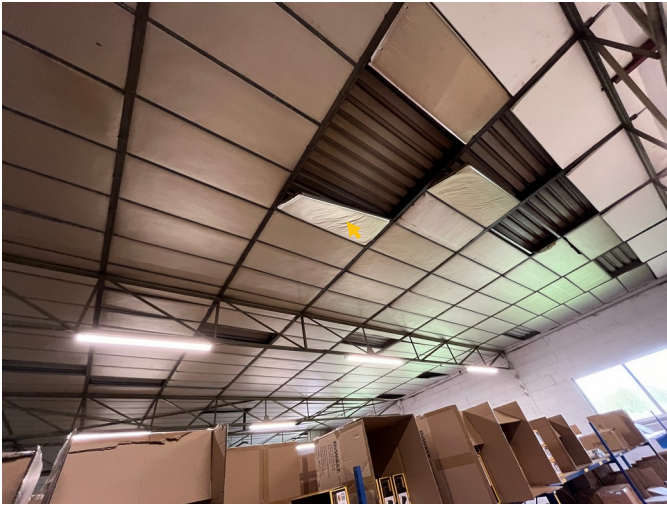
Vrije foto

De rotswol isolatieplaten tegen het plafond zijn niet asbestverdacht.

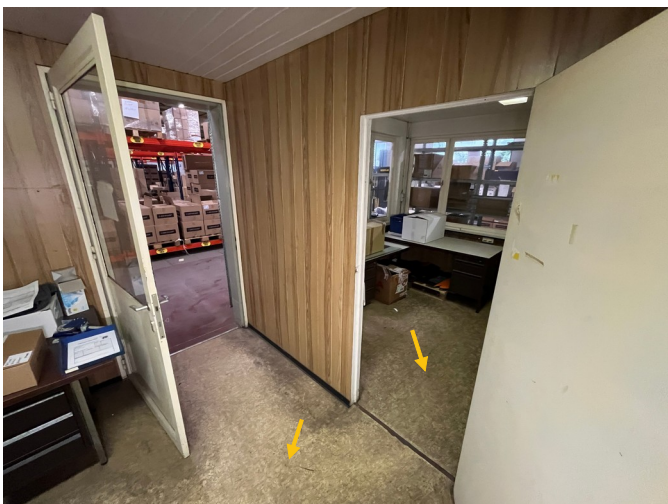
Vrije foto

Geen asbestverdachte vloerbedekking zichtbaar.

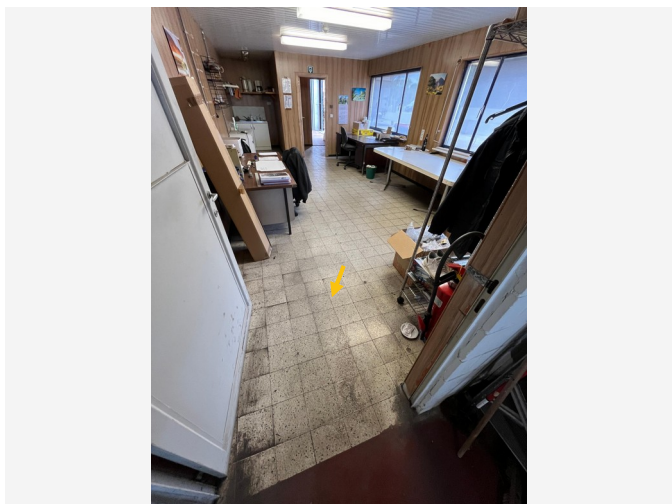
Vrije foto

Keramische en beton vloertegels zijn niet asbestverdacht. Deskundige kan geen uitspraak doen over eventuele onderliggende materialen of lijmen die werden gebruikt en niet zichtbaar zijn.

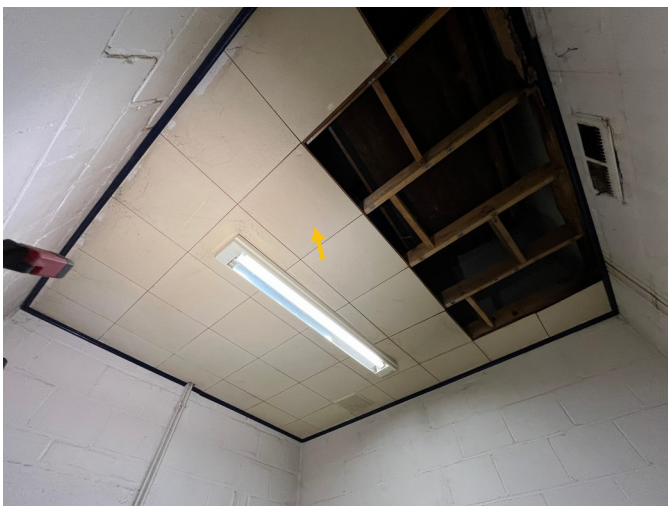
Vrije foto

PVC/HOUT bevat nooit asbest. De deskundige kan geen uitspraak doen over bovenliggende materialen en lagen die niet zichtbaar zijn!

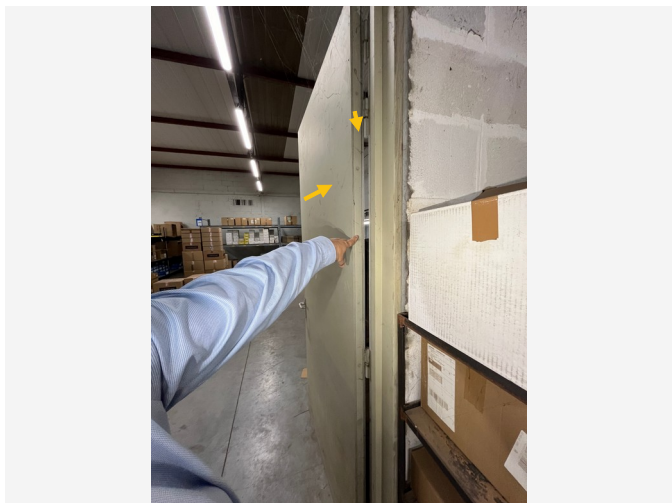
# Fiche 14: Brandvertragende deur van metaal zonder identificatie

Brandvertragende deur van metaal. Het valt niet uit te sluiten dat inwendig gebruikt thermische isolatie asbest bevat, maar het is volledig ingesloten in de metalen kader. Op de deur was geen identificatieplaatje zichtbaar.

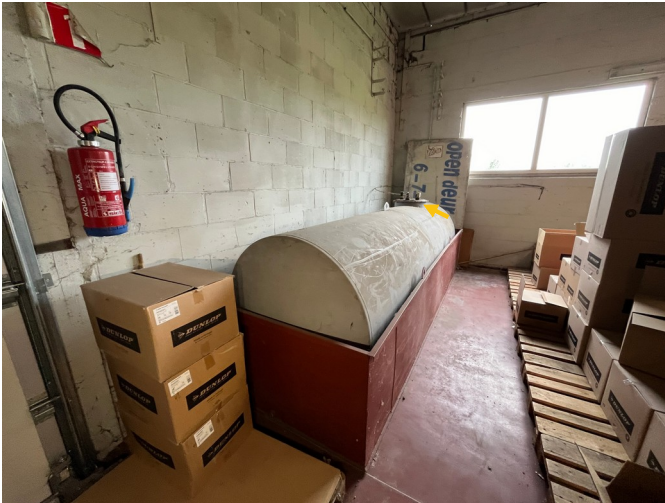
Vrije foto

Er waren geen asbesthoudende materialen zichtbaar aan de aansluitingen en leidingen. Evenwel werd voor 2001, omwille van de bijzondere eigenschappen van asbest, asbesthoudend materiaal gebuikt aan zulke installaties, bijvoorbeeld pakkingen (dichtingen). Er was geen productiejaar zichtbaar.

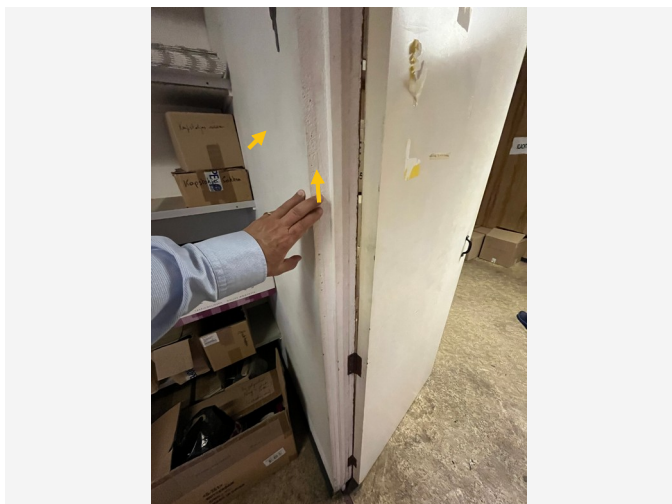
Vrije foto

Hout bevat nooit asbesthoudende materialen. De deskundige kan geen uitspraak doen over eventuele achterliggende niet zichtbare materialen

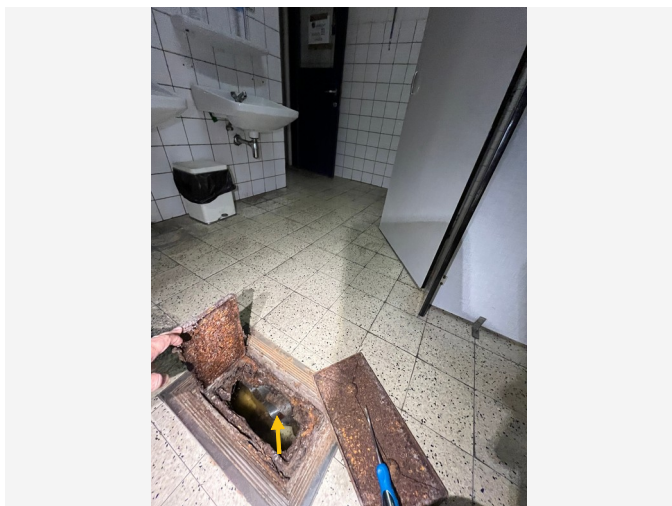
Vrije foto

De inspectieput werd voorzien van PVC afvoerbuizen. Niets asbestverdacht zichtbaar.

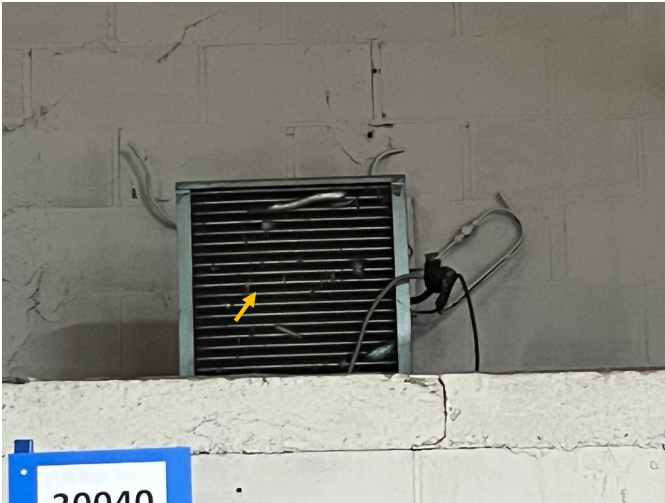
Vrije foto

Er waren geen asbestverdachte materialen uitwendig zichtbaar, maar inwendig kunnen wel degelijk asbesthoudende materialen aanwezig zijn om wille van de hittebestendige eigenschappen van asbest als isolator. Het modelnummer kon niet worden teruggevonden op internet.

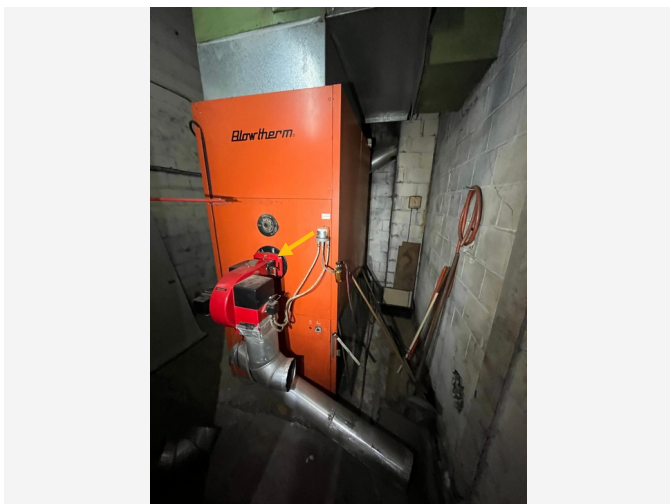
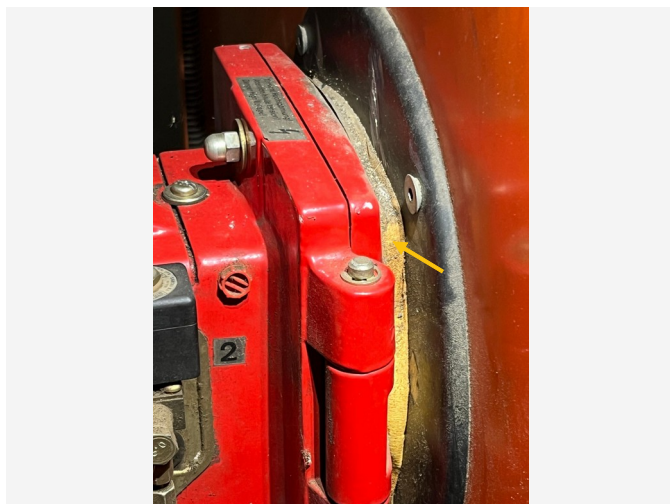
Geen asbest

#	Type	Referentie	Resultaat
20.1	Puntmonster	MNR01	Geen asbest

Beschrijving	CV ketelhuis-brander pakkingen
Omgeving	Binnen
Primaire drager	HVAC infrastructuur en uitrusting
Bindmiddel van materiaal	Karton - papier - viltachtig

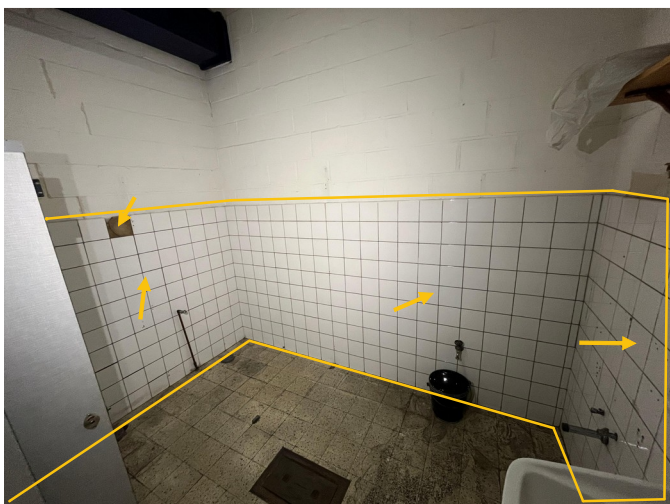
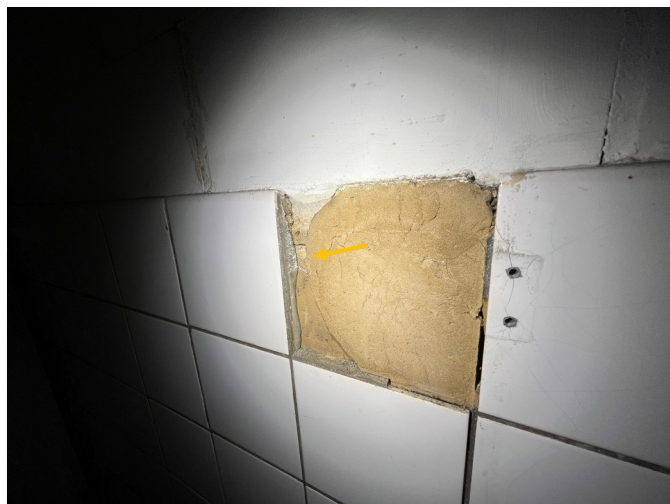
## Fiche 21: Tegels cementlijm

Geen asbest

#	Type	Referentie	Resultaat
21.1	Puntmonster	MNR02	Geen asbest

Beschrijving	Tegels cementlijm
Omgeving	Binnen
Primaire drager	Binnenwand
Bindmiddel van materiaal	Cement
