Asbestinventarisatetest

Sint-Truidersteenweg 309, 3700 Tongeren

Attestnummer : 20231127-000199.000

Zone 1: HANDELSPAND

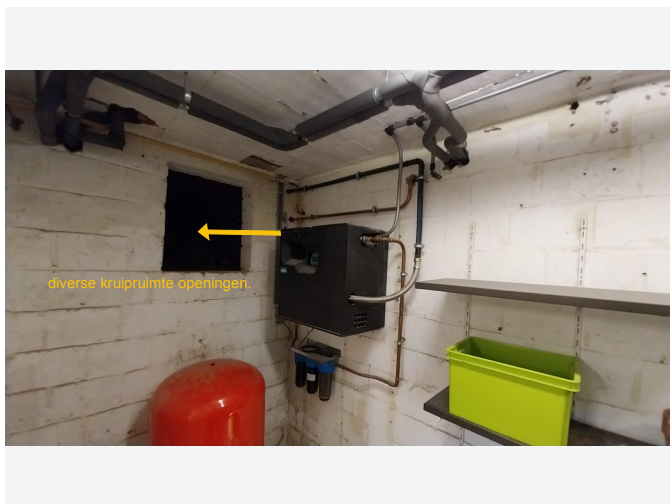
Situeringfoto

Permanente beperking

Reden: Het onderzoek kan niet uitgevoerd worden binnen de bepalingen van de Welzijnswet

Uitleg van de asbestdeskundige: De opening voor de toegang is slechts 70x80cm en de kruiphoogte slechts 80cm. Het is derhalve niet mogelijk de kruipruimte te inspecteren. Doch enkel door inspectie van alle niet zichtbare kruipkelders kan er uitgesloten worden dat er géén asbesthoudende materialen aanwezig zijn in de kruipkelders.

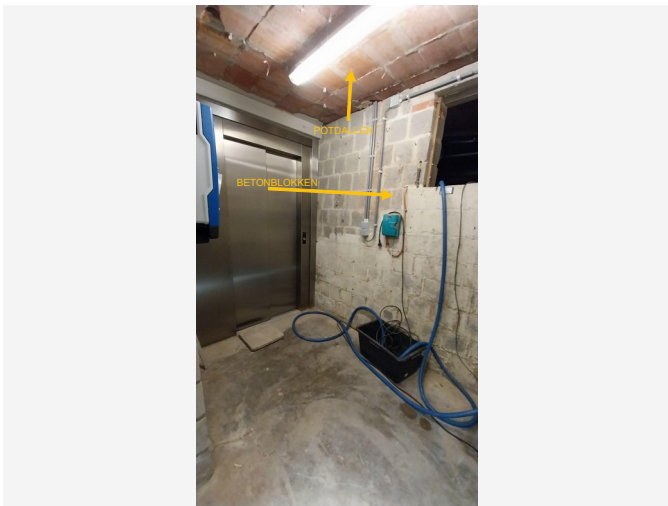
De kelder is opgebouwd met betonblokken. Deze metselwerken, alsook de plafonds uit keramische potdallen zijn niet gepleisterd. Er is derhalve géén pleisterwerk staalname uitgevoerd geweest.

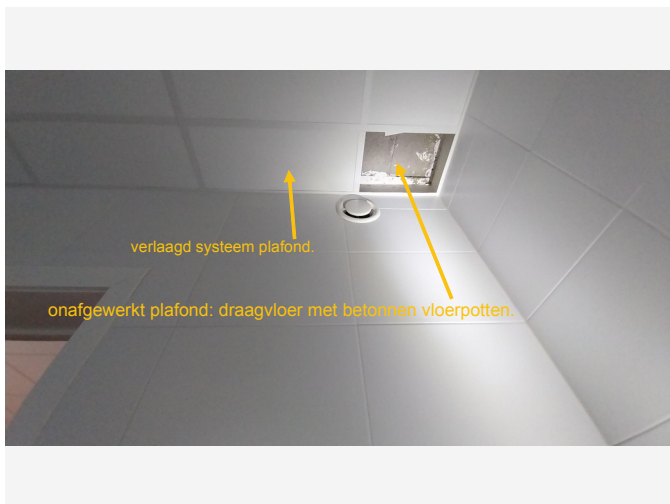
De plafonds zijn verlaagd met een systeemplafond. Het plafonddek is gebouwd met betondraagbalk en betonvloerpotten. Dit zijn géén asbestverdachte bouwmaterialen.

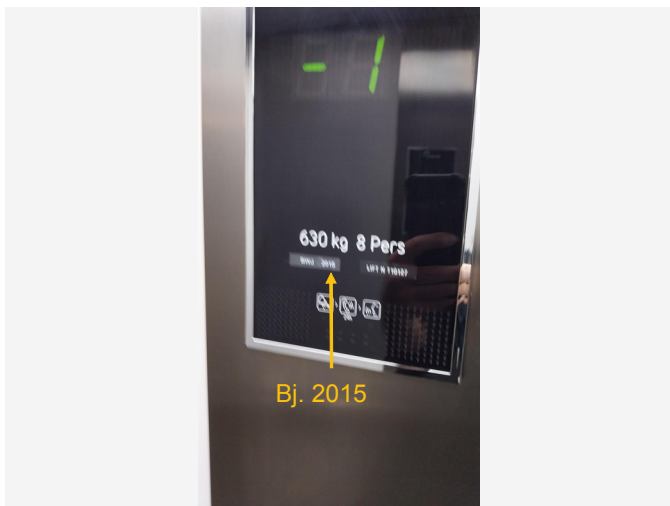
De Lift is van bj.2015 en hiermee uitgesloten van asbesthoudende materialen. Ook de liftschacht is bij de verbouwing van 2015 nieuw bijgebouwd en daarom uit te sluiten van asbesthoudende materialen.

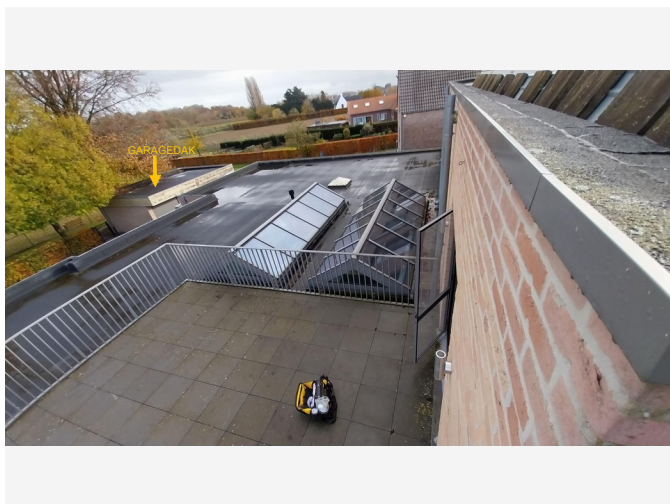
Na volledige verwijdering van de daken zijn op 01/10/2015 alle daken vernieuwd volgens de recente bouwreglementering. (zie in "Bijlagen": facturen en attesten). Aanwezigheid van asbesthoudende materialen is hierdoor uitgesloten.

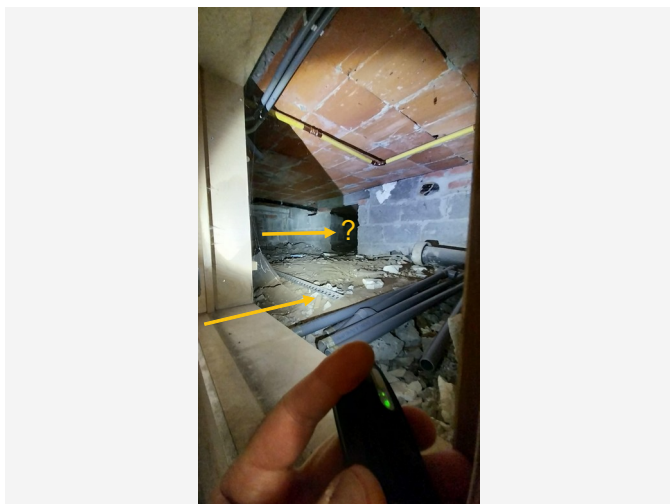
Via kruipkelder-luiken kunnen de vooraan liggende kruipkeldergedeeltes geïnspecteerd worden, maar niet de diverse overige niet-zichtbare kruipkelders. Enkel door volledige inspectie van alle kruipkelders kan er bevestigd worden dat er géén asbestverdachte materialen aanwezig zijn in de diverse kruipkelders.

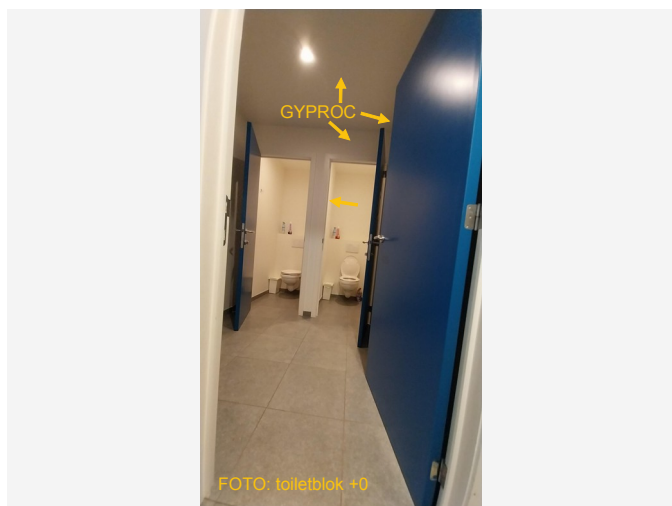
Deze wanden zijn in gyproc gebouwd. Dit is een niet asbestverdacht bouw materiaal. Overige wanden zijn in pleisterwerk afgewerkt. Zie Fiche "A1 +0 pleister wanden" voor de gepleisterde wanden.

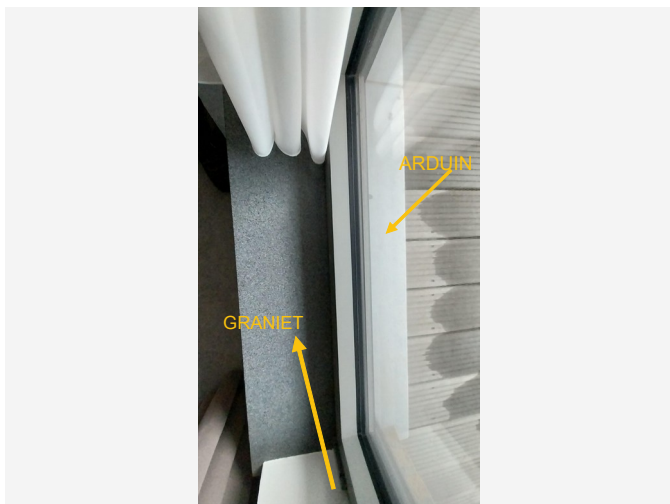
alle buiten en binnen vensterbanken zijn uitgevoerd in natuursteen. Er zijn géén asbestverdachte materialen gebruikt.

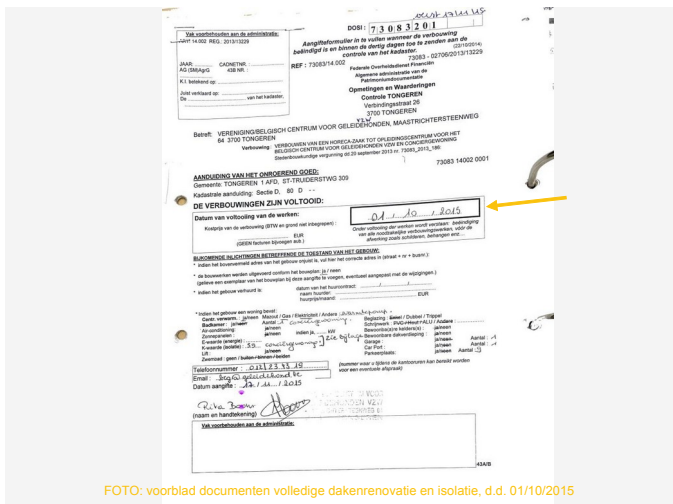
FOTO: voorblad documenten volledige dakenrenovatie en isolatie, d.d. 01/10/2015

Na volledige verwijdering van de daken zijn op 01/10/2015 alle daken vernieuwd volgens de recente bouwreglementering. (zie in "Bijlagen": facturen en attesten). Aanwezigheid van asbesthoudende materialen is hierdoor uitgesloten.

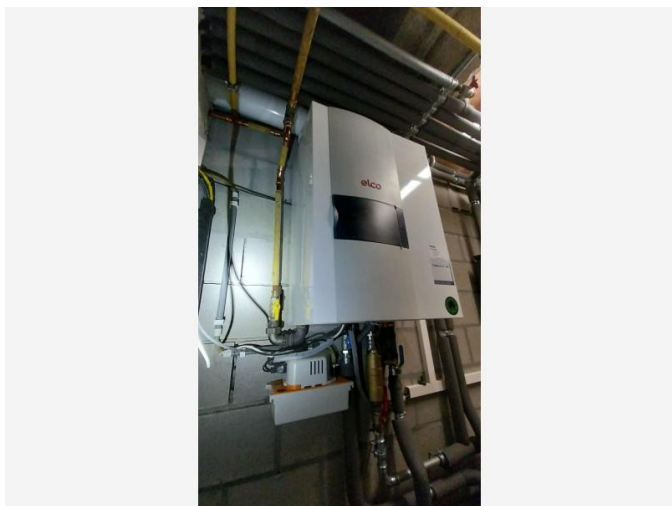
De CV installatie dateert van de verbouwing in 2015, deze Elco HR condensatie ketel is vrij van asbesthoudende materialen.

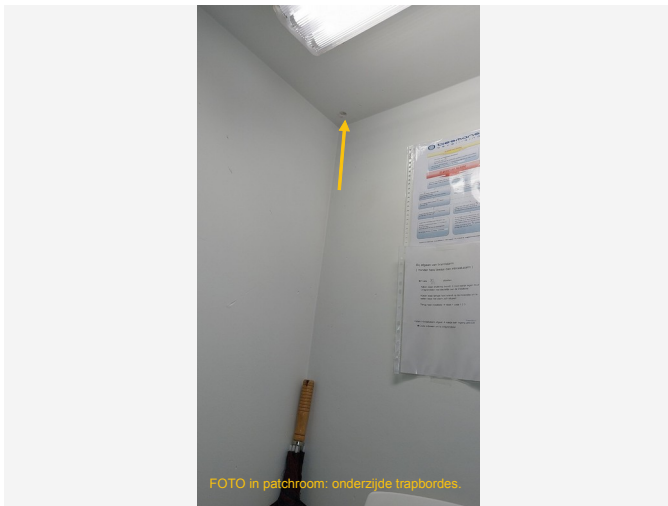
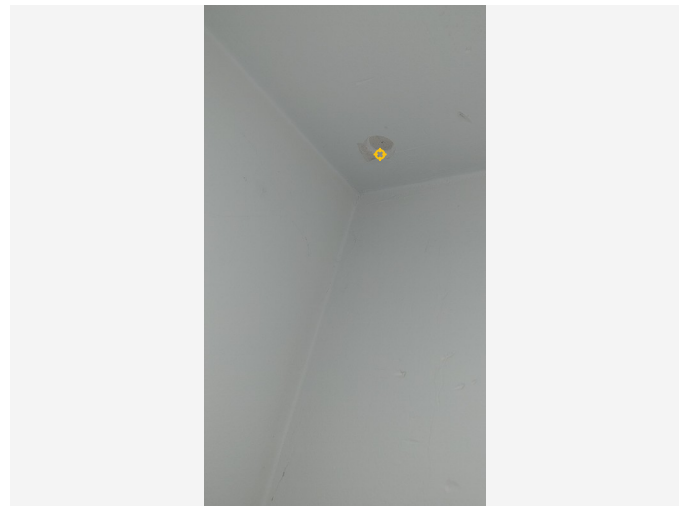
Geen asbest

#	Type	Referentie	Resultaat
11.1	Mengmonster	A3 Traphal pleister +1	Geen asbest

Gebondenheid op basis van bindmiddel	Niet-hechtgebonden
Hoeveelheid (oppervlakte - dikte - aantal)	<ul style="list-style-type: none"> • 50,00 m² - 1,00 cm - 1 stuk
Totaal volume	0,50 m ³
Identificatiemethode	Vaststelling met monstername
Destructieve handeling voor identificatie	Nee
Opmerking	Hoeveelheden zijn bij benadering. Bemonsterd zijn Halwanden en onderzijde Trap. Plafond is verlaagd systeemplafond bj.2015.

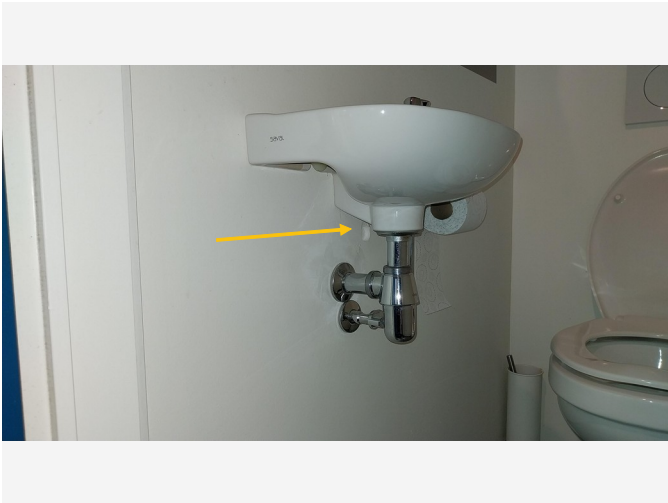
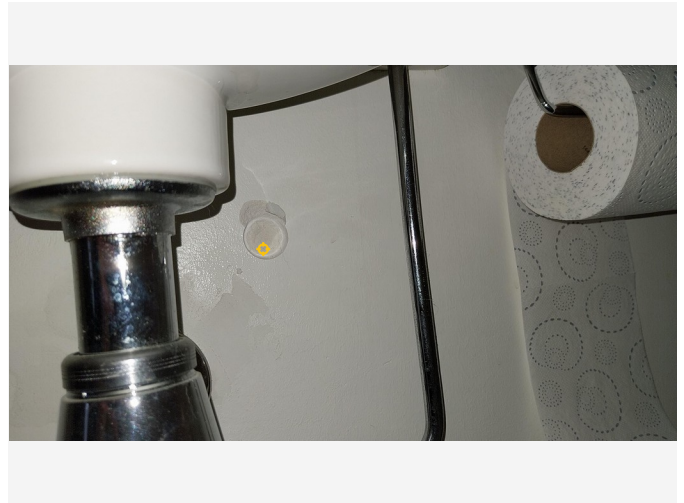
Geen asbest

#	Type	Referentie	Resultaat
12.1	Mengmonster	A1 - +1 pleister wanden	Geen asbest

Gebondenheid op basis van bindmiddel	Niet-hechtgebonden
Hoeveelheid (oppervlakte - dikte - aantal)	<ul style="list-style-type: none"> • 190,00 m² - 1,00 cm - 1 stuk
Totaal volume	1,90 m ³
Identificatiemethode	Vaststelling met monstername
Destructieve handeling voor identificatie	Nee
Opmerking	Hoeveelheden zijn bij benadering. Bemonsterde ruimtes zijn Hal, Berging, WC. Alle wanden zijn bezet met pleisterwerk, behalve de 3 badkamers die volledig betegeld zijn.

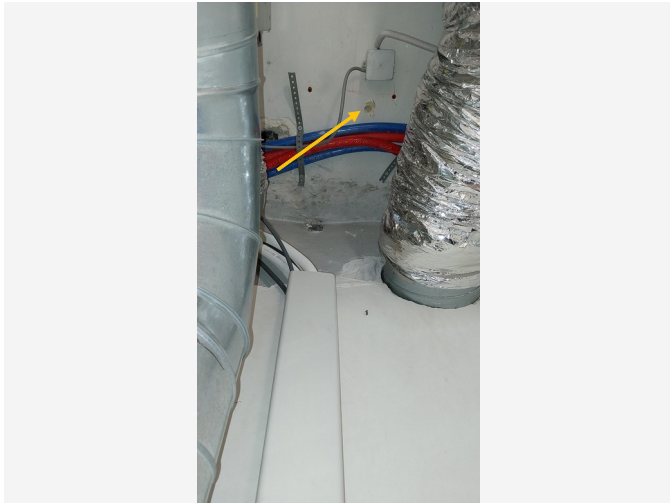
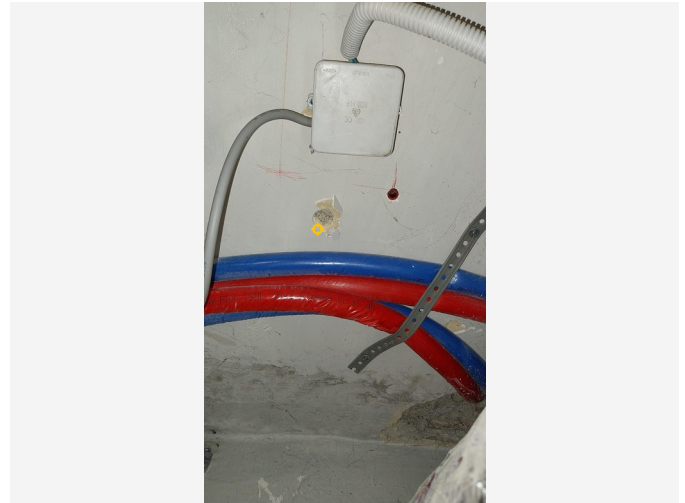
Fiche 13: A5 - +0 Pleister plafonds

Geen asbest

#	Type	Referentie	Resultaat
13.1	Mengmonster	A5 - +0 Pleister plafonds	Geen asbest

Gebondenheid op basis van bindmiddel	Niet-hechtgebonden
Hoeveelheid (oppervlakte - dikte - aantal)	• 8,00 m ² - 1,00 cm - 1 stuk
Totaal volume	0,08 m ³
Identificatiemethode	Vaststelling met monsternamen
Destructieve handeling voor identificatie	Nee
Opmerking	Gaat om de 2 gepleisterde plafonds bij de 2 keldertrap ingangen. Dit is op het gelijkvloers de enige gepleisterde plafond. De overige kantoorgedeeltes op het gelijkvloers zijn met verlaagde systeemplafonds met rotswol plafondplaten (anno2015) afgemonteerd. Achterste gedeelte waar de leefruimtes en toiletten zich bevinden zijn plafonds met Gyproc verlaagd. Allen zijn géén asbestverdachte bouwmaterialen, tevens middels de verbouwing anno 2015 uitgesloten van asbesthoudende materialen.

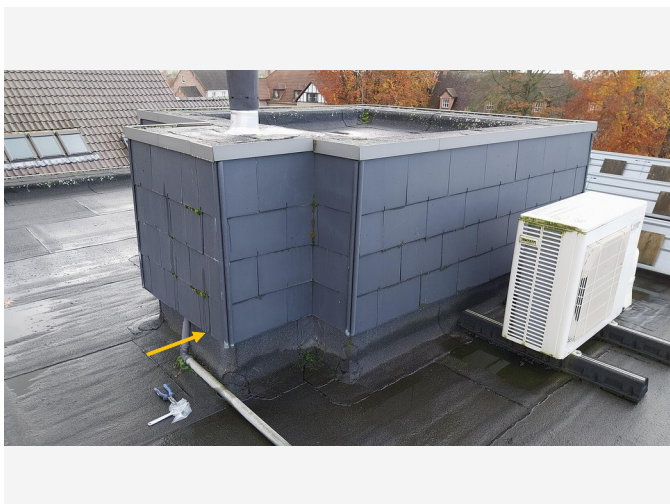
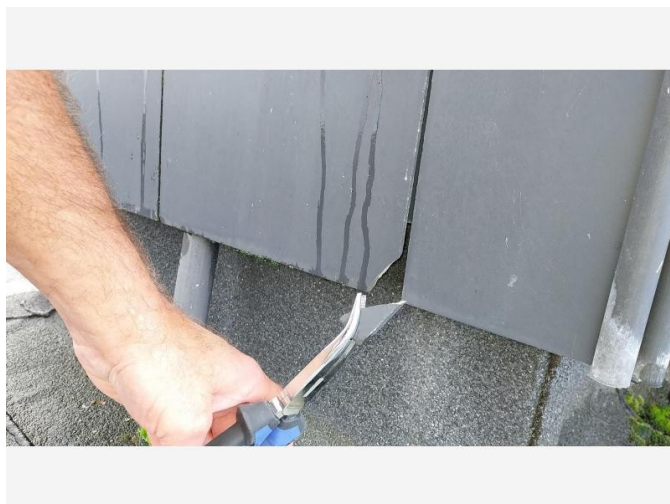
Fiche 14: A6 leien schoorsteenommanteling

Geen asbest

#	Type	Referentie	Resultaat
14.1	Puntmonster	A6 leien schoorsteenommanteling	Geen asbest

Gebondenheid op basis van bindmiddel	Hecht
Hoeveelheid (oppervlakte - aantal)	• 6,00 m ² - 1 stuk
Totale oppervlakte	6,00 m ²
Identificatiemethode	Vaststelling met monstername
Destructieve handeling voor identificatie	Nee

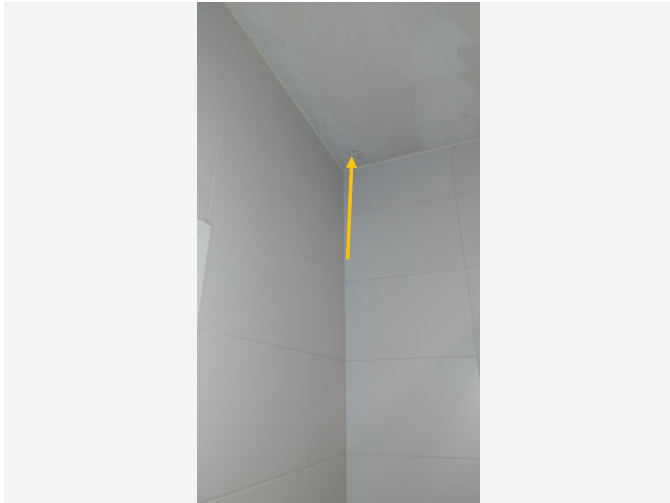
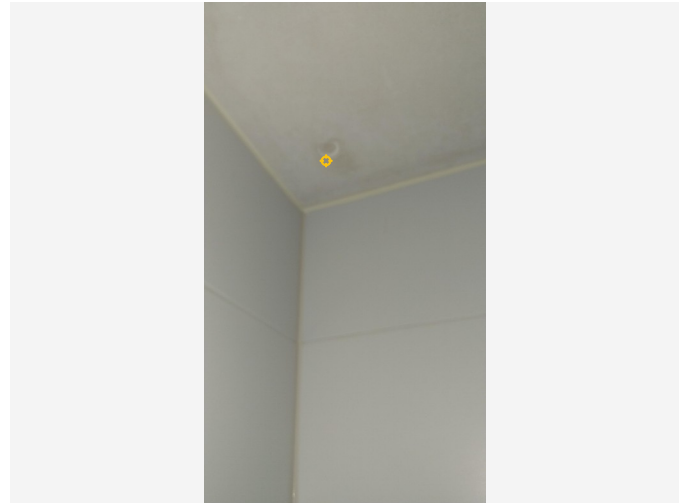
Geen asbest

#	Type	Referentie	Resultaat
15.1	Mengmonster	A2 - pleister plafonds +1	Geen asbest

Gebondenheid op basis van bindmiddel	Niet-hechtgebonden
Hoeveelheid (oppervlakte - dikte - aantal)	• 145,00 m ² - 1,00 cm - 1 stuk
Totaal volume	1,45 m ³
Identificatiemethode	Vaststelling met monstername
Destructieve handeling voor identificatie	Nee
Opmerking	Hoeveelheden zijn bij benadering. Bemonsterde ruimtes zijn Hal, Berging, Keuken.

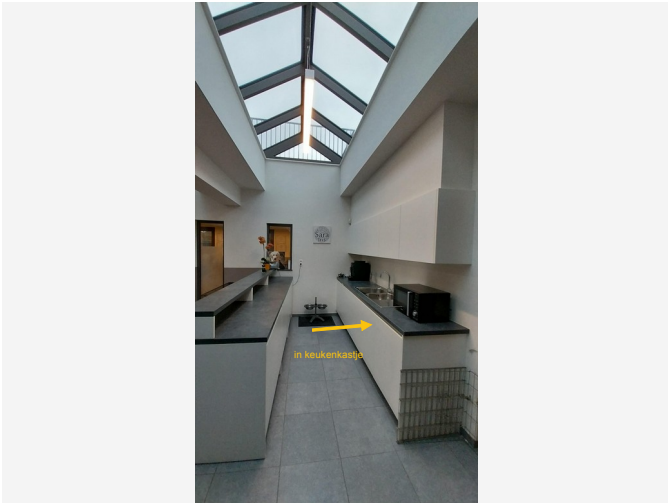
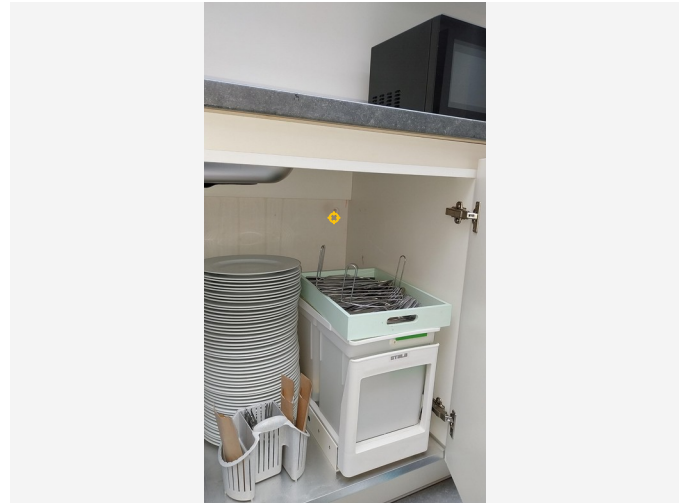
Fiche 16: A1 - +0 pleister wanden

Geen asbest

#	Type	Referentie	Resultaat
16.1	Mengmonster	A1 - +0 pleister wanden	Geen asbest

Gebondenheid op basis van bindmiddel	Niet-hechtgebonden
Hoeveelheid (oppervlakte - dikte - aantal)	• 240,00 m ² - 1,00 cm - 1 stuk
Totaal volume	2,40 m ³
Identificatiemethode	Vaststelling met monsternamen
Destructieve handeling voor identificatie	Nee
Opmerking	Hoeveelheden zijn bij benadering. Bemonsterde ruimtes zijn Hal, Keuken, Opslag. Alle wanden zijn gepleisterd behalve de 6st. aangeduide gyproc wanden sanitairblok en wand zwarte oefenlokaal. Zie Fiche: "Gyproc wanden" van deze 6 wanden.
