# Asbestinventarisatetest

Sasstraat 4/1, 3500 Hasselt

Attestnummer : 20250317-000119.000

Uitgegeven op : 17.03.2025

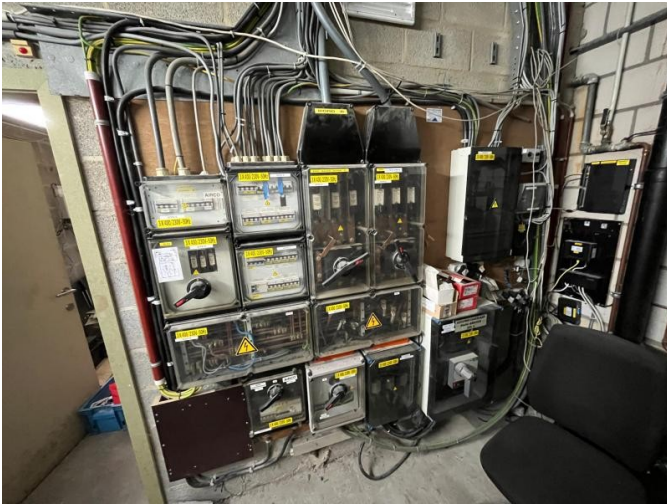
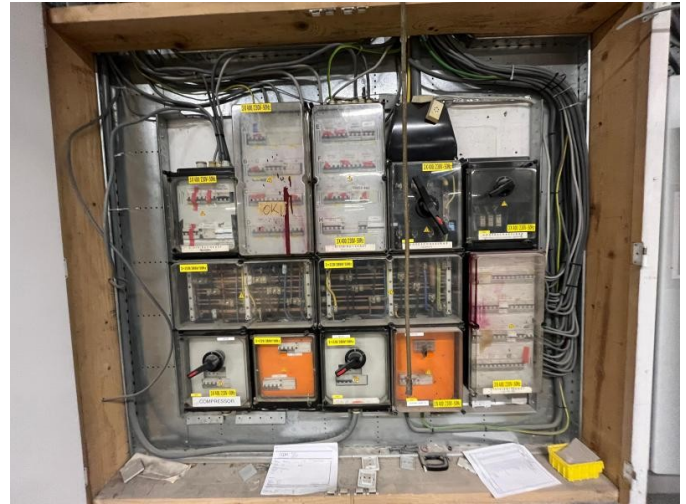
Het asbestmateriaal valt onder de mijlpaal van 2040.

Verwijderen

Eindbeoordeling materiaalrisico	Verhoogd materiaalrisico en/of verhoogde kans op vezelvrijgave
---------------------------------	--

Gebondenheid	Categorie 1: hechtgebonden in oorsprong
Asbestsoort (vezeltype)	Crocidoliet aanwezig
Asbestconcentratie	Laag (< 50%)
Afschermingsgraad van het gehele materiaal	Geheel of deels (ook) vrij aan de binnenlucht
Toestand van het materiaal	Licht beschadigd, licht verweerd. Intact calciumsilicaatmateriaal of categorie III 'gebondenheid'

Beschrijving	Bakeliet
Omgeving	Binnen
Primaire drager	Communicatie en elektrische infrastructuur en uitrusting
Asbestmateriaal	Plaat, paneel, tablet - Type Bakeliet
Bindmiddel van asbestmateriaal	Kunststof of -hars
Gebondenheid op basis van bindmiddel	Hecht
Hoeveelheid (oppervlakte - dikte - aantal)	<ul style="list-style-type: none"><li>• 0,02 m<sup>2</sup> - 1,00 cm - 10 stuks</li></ul>
Totaal volume	0,002 m <sup>3</sup>
Eenvoudig bereikbaar	Ja
Bevestigingswijze	<ul style="list-style-type: none"><li>• Verlijmd, ingegoten, versmeerd</li><li>• Geschroefd</li></ul>
Identificatiemethode	Vaststelling zonder monsternamen
Destructieve handeling voor identificatie	Nee
Opmerking	Er zijn enkele elektriciteitsmaterialen van bakeliet aanwezig. In bakeliet, een van de eerste kunststoffen, werd soms asbest gemengd om de slijtvastheid en het isolatievermogen te vergroten. Beschadig de materialen niet. Aantal en aanduiding op de plannen is niet limitatief en kan niet dienen als meetstaat.

- Zorg voor een veilig beheer. Vermijd het beschadigen van het asbestmateriaal. Controleer de toestand jaarlijks op wijzigingen.

- Eenvoudige handelingen: mag via doe-het-zelf of door werknemer(s) met opleidingsattest eenvoudige handelingen  
Hechtgebonden asbesttoepassing. Draag beschermingsmiddelen die voorgeschreven worden voor het verwijderen van asbest materialen, waaronder een FFP3 mondkap. Contacteer Limburg.net en de website voor de geldende regelgeving van dat moment voor het verwijderen van asbesthoudende materialen en het bekomen van geschikte verpakkingsmaterialen en persoonlijke beschermingsmiddelen. Beschadig de materialen niet bij het verwijderen. Hou het materiaal zoveel mogelijk vochtig om vezelverspreiding te voorkomen.

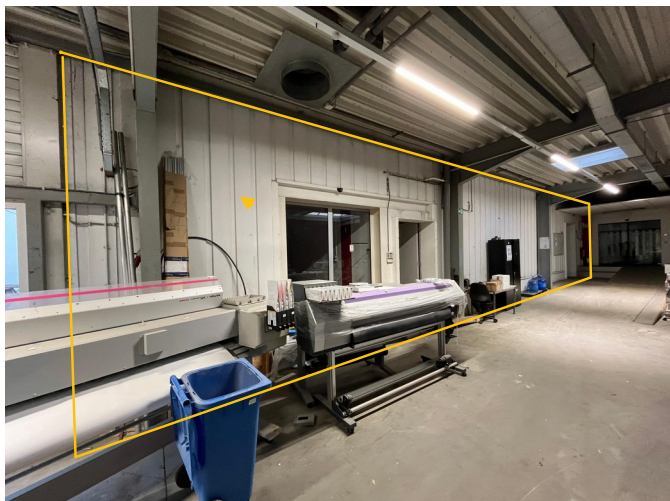
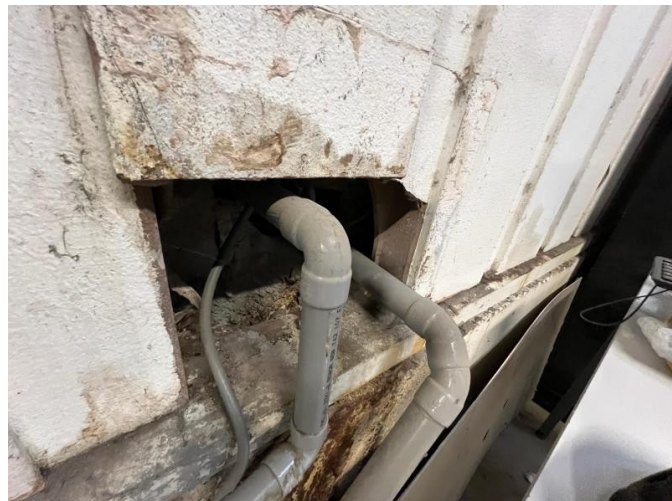
Het asbestmateriaal valt onder de mijlpaal van 2040.

Zorgvuldig beheren

Enkel bij verspreiding van cementvezels van de panelen ontstaat er risico, bijvoorbeeld het boren van gaten in de cementwanden is een blootstellingsrisico waarmee dient rekening te worden gehouden, gebruik persoonlijke beschermingsmiddelen.

Eindbeoordeling materiaalrisico	Laag materiaalrisico en/of verlaagde kans op vezelvrijgave
---------------------------------	--

Gebondenheid	Categorie 1: hechtgebonden in oorsprong
Asbestsoort (vezeltype)	Alleen chrysotiel
Asbestconcentratie	Laag (< 50%)
Afschermingsgraad van het gehele materiaal	Geheel of deels (ook) vrij aan de binnenlucht
Toestand van het materiaal	Licht beschadigd, licht verweerd. Intact calciumsilicaatmateriaal of categorie III 'gebondenheid'

#	Type	Referentie	Resultaat
2.1	Puntmonster	MNR02	Chrysotiel

<b>Beschrijving</b>	Asbestcement wanden, prefab betonpaneel (roze)
<b>Omgeving</b>	Grenst aan binnen- en buitenlucht
<b>Primaire drager</b>	Wand buitenschil
<b>Asbestmateriaal</b>	Plaat, paneel, tablet - Type Menuiserite
<b>Bindmiddel van asbestmateriaal</b>	Cement
<b>Gebondenheid op basis van bindmiddel</b>	Hecht
<b>Hoeveelheid (oppervlakte - dikte - aantal)</b>	<ul style="list-style-type: none"><li>• 450,00 m<sup>2</sup> - 0,80 cm - 1 stuk</li></ul>
<b>Totaal volume</b>	3,60 m <sup>3</sup>
<b>Eenvoudig bereikbaar</b>	Nee <ul style="list-style-type: none"><li>• Verwijdering tast de bouwkundige integriteit aan.</li></ul>
<b>Bevestigingswijze</b>	<ul style="list-style-type: none"><li>• Geklemd</li><li>• Verlijmd, ingegoten, versmeerd</li><li>• Geschroefd</li></ul>
<b>Identificatiemethode</b>	Vaststelling met monsternamen
<b>Destructieve handeling voor identificatie</b>	Nee
<b>Opmerking</b>	Van de originele constructie zijn de wanden van asbestcement, roze prefabricatie betonpanelen

- Zorg voor een veilig beheer. Vermijd het beschadigen van het asbestmateriaal. Controleer de toestand jaarlijks op wijzigingen.

- Eenvoudige handelingen: enkel door erkend asbestverwijderaar  
Hechtgebonden asbesttoepassing, maar gezien de complexiteit bij het eventueel verwijderen is het advies om een erkend asbestverwijderaar te raadplegen wanneer verwijdering van de asbestcement panelen zou overwogen worden. Het is aan de verwijderaar om te bepalen welke verwijderingstechniek hij toepast.

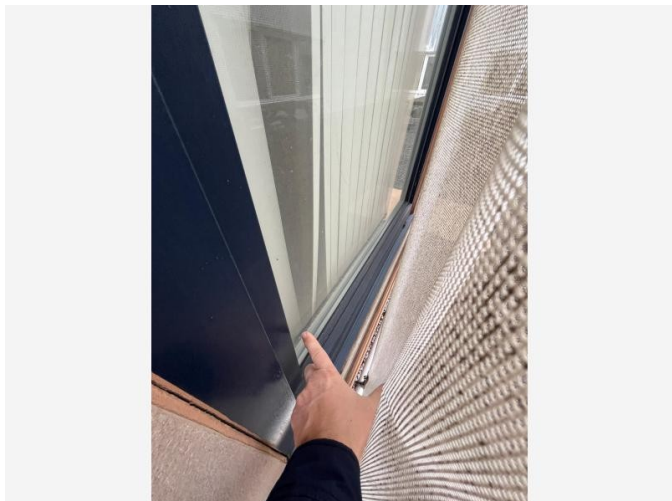
# Fiche 3: Schrijnwerk soepele kit (silicone) en dichtingen

Het schrijnwerk is niet asbestverdacht en van een recenter bouwjaar. Ook de gebruikte kit (silicone) en afdichtingen aan de muur zijn asbestveilig

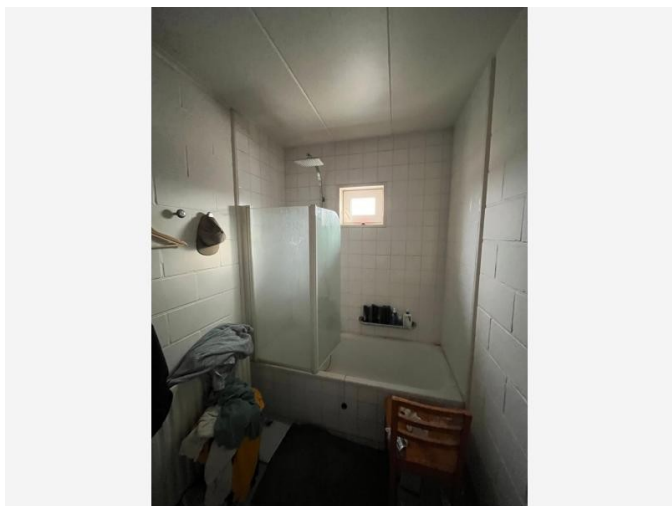
Zowel de vloer- als wandtegels zijn intact. Bemonsteren is niet mogelijk zonder schade aan tegels aan te brengen. De deskundige kan geen uitspraak doen over de onderliggende lijm of materialen die werden gebruikt.

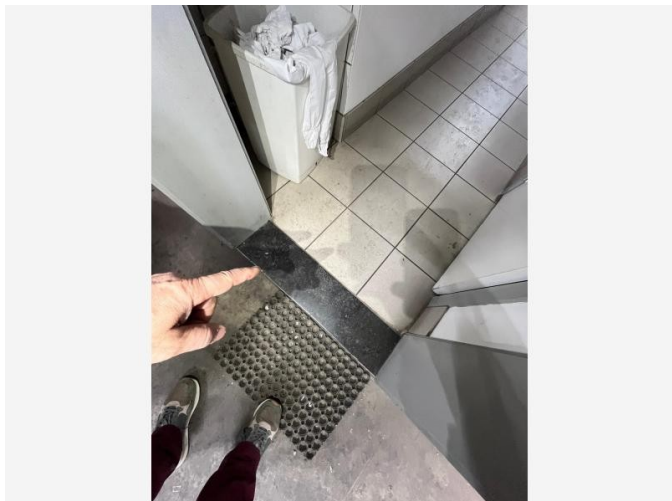
## Fiche 5: Raamtabletten, deurdorpels natuursteen/hout/aluminium

Raamtabletten van natuursteen (marmer/blauwe steen) en hout en geplooid staal en aluminium zijn niet asbestverdacht. Ook de keramische tabletten aan de ramen van de veranda op het tweede verdiep zijn niet asbestverdacht.

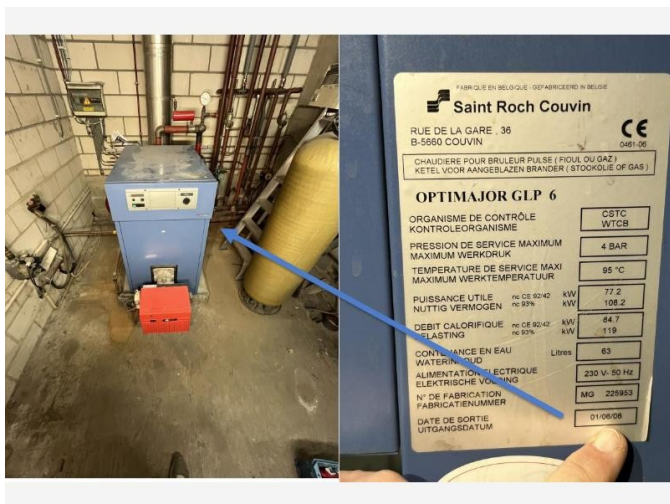
## Fiche 6: Recente CV-ketel (bj 2006).

De CV-ketel is van een recenter bouwjaar en volgens de literatuur bevat deze geen asbesthoudend materiaal.

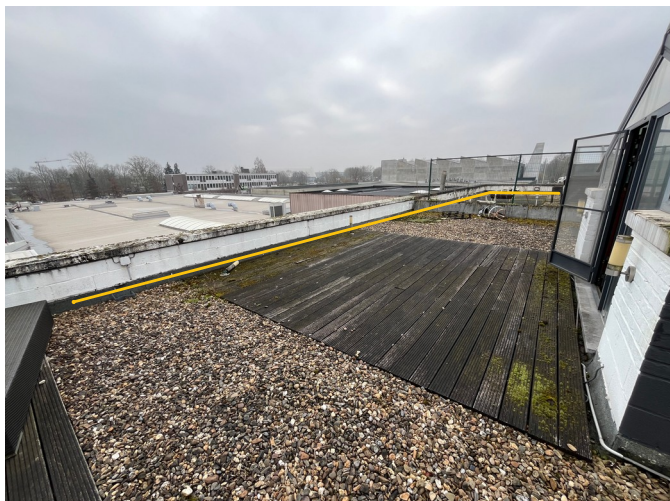
# Fiche 7: Terras GGD onderliggende lagen bitumen/roofing

Aanwezigheid van onderliggende mogelijk asbesthoudende laag is niet uit te sluiten. Indien terras (volledig) wordt vernieuwd, ook onderliggende lagen onderzoeken (bemonsteren). Het dak loopt door van appartement 1 en 2 en is ook het dak van de kantoren op het gelijkvloers. Roofing werd bemonsterd en beschreven in het asbestattest van de gemeenschappelijk gebruikte delen.

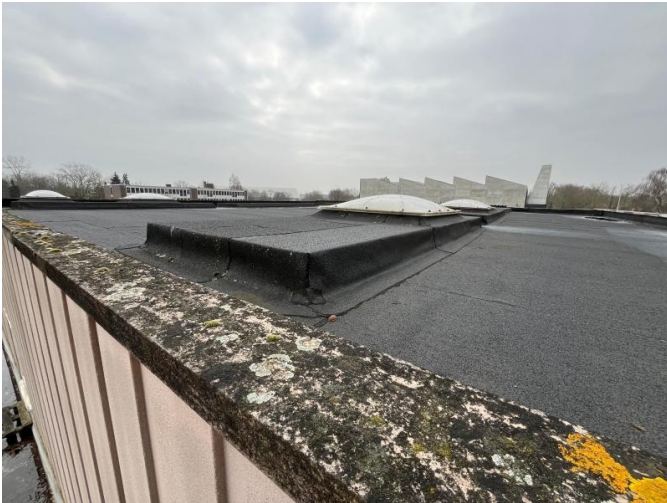
De muurkap is niet asbestverdacht.

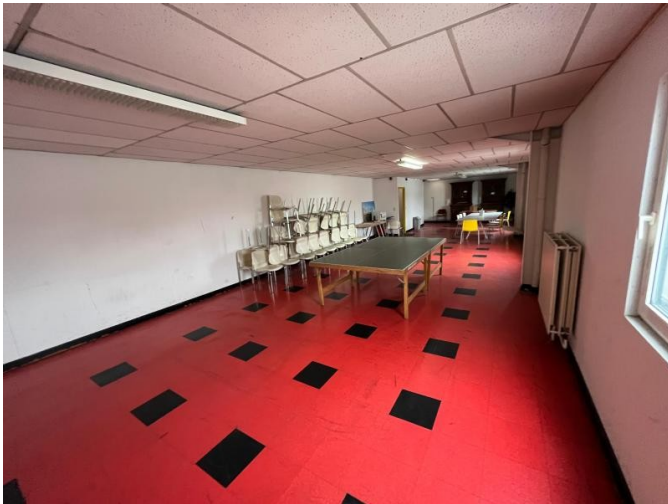
# Fiche 9: Vloertegels Rood Zwart (PVC) verdiep 2 bedrijfsgebouw

Asbest zit nooit in de volgende soorten vloerbedekking:

De deskundige kan geen uitspraak doen over niet zichtbare onderlagen of materialen! De plinten zijn van hout en zwart geschilderd (geen masal).

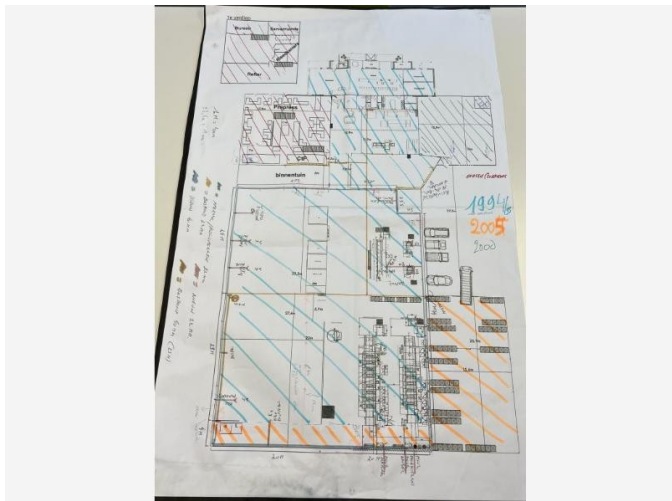
# Fiche 10: Materialenoverzicht inspectieprotocol (kantoor- en industriegebouw)

Hieronder beschrijft de asbestdeskundige voor onderstaande lijst uit het inspectieprotocol of deze elementen zichtbaar aanwezig zijn of niet en of ze asbestverdacht zijn of niet. Dit gebeurt telkens voor het volledige inspectiegebied en is een minimale opsomming:

- Dichtingslagen aan schrijnwerk (aanwezig, niet asbestverdacht)
- Pleisterwerk plafonds, metaal bardageplaat, alsook gipskartonplaat afwerking (hoge afwerkingsgraad, smeerlaag niet zichtbaar).

- Pleisterwerk wanden (bemonsterd) maar overwegend zichtbaar metselwerk of bardageplaat, alsook gipskartonplaat afwerking.
- Elementen van centrale verwarming en inkt-circuits (geen pakkingen zichtbaar)

- Leidingisolatie (geen gipsisolatie aanwezig, enkel zwarte isolatie met mogelijke zwarte lijm, werd bemonsterd)
- Stookketel (oude ketel in centraal blok, niet meer in gebruik, pakking en nieuwe ketels aanwezig)

- Elementen onder dak (bardage metaalplaat niets zichtbaar asbestverdacht)
- Dakbedekking. EPDM op industriehallen is niet asbestverdacht. Roofing werd bemonsterd met voorbehoud van onderliggende lagen.

- Rookgaskanalen en de binnen- en/of buitenzijde ervan (niets asbestverdacht zichtbaar)
- Verhardingen (niet-toegankelijke constructies), asfalt parking werd bemonsterd.

- Leien (natuurleien of vezelcement) (niet aanwezig)
- NT- en AFM-vezelcementmaterialen (andere dan leien) (niet zichtbaar)
- Dorpels en raamtabletten (geen asbestverdachte zichtbaar)

- Gipskartonplaat smeerlagen (hogere afwerking, niet zichtbaar)
- Vloeren (beton en keramische tegels zijn niet asbestverdacht. PVC vloerteges eerste verdiep zijn niet asbestverdacht)

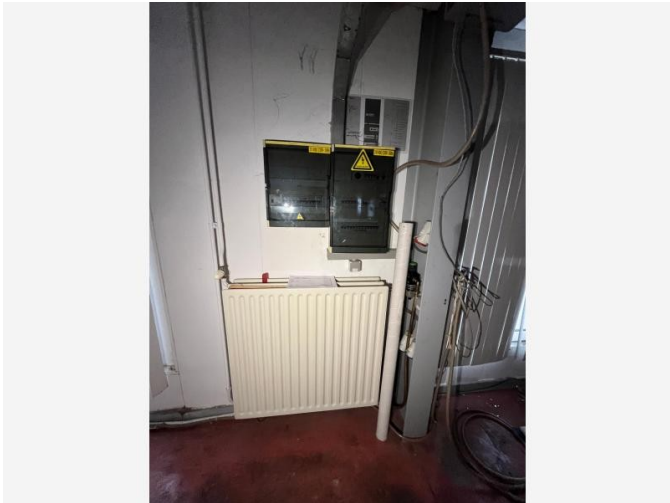
Dit soort plaatsradiatoren bevatten geen asbestverdachte pakkingen.

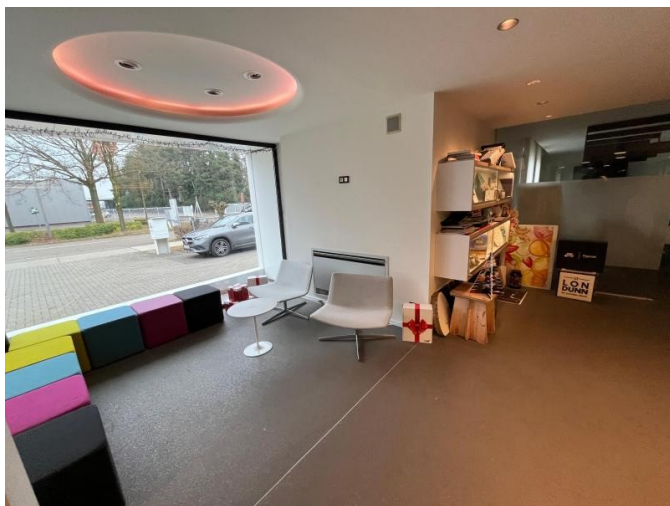
Gipskartonplaat bevat nooit asbesthoudende materialen. De deskundige kan geen uitspraak doen over eventuele achterliggende niet zichtbare materialen. De hoogwaardige afwerking maakt dat de smeerlagen niet zichtbaar zijn.

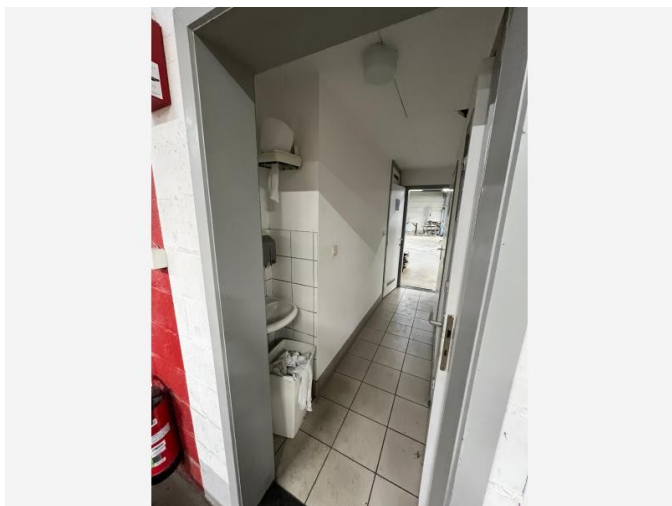
Keramische vloertegels zijn niet asbestverdacht. Deskundige kan geen uitspraak doen over eventuele onderliggende materialen of lijmen die werden gebruikt en niet zichtbaar zijn.

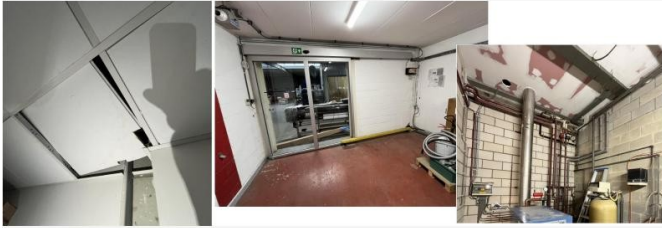
# Fiche 15: PLAFONDS Systeemplafondtegels/Gyplat gipskartonplaat afgerond

De systeemplafonds met tegels en Gyplat gipskartonplaten (beide zijde afgerond) zijn niet asbestverdacht. De roze gipskartonplaat in de stookruimte werd in 2006 en later aangebracht bij het extra brandvertragend maken van de stookruimte.

De deskundige kan geen uitspraak doen over bovenliggende materialen en lagen die niet zichtbaar zijn!

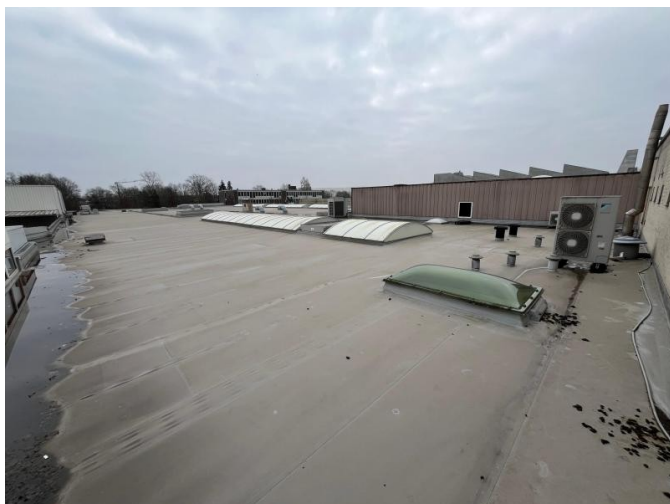
Plat dak van EPDM is niet asbestverdacht. Aanwezigheid van onderliggende mogelijk asbesthoudende laag is niet uit te sluiten. Indien dak (volledig) wordt vernieuwd, ook onderliggende lagen onderzoeken (bemonsteren)!

De platte daken van roofing werden bemonsterd in het attest van de gemeenschappelijk gebruikte delen.

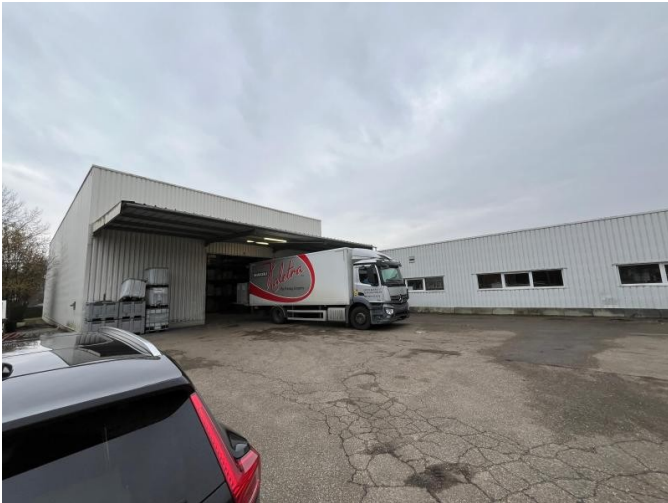
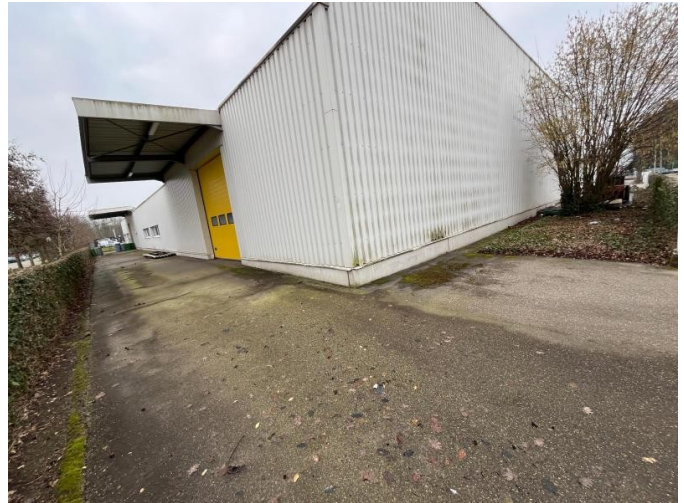
## Fiche 17: Asfalt oprit en parking

Geen asbest

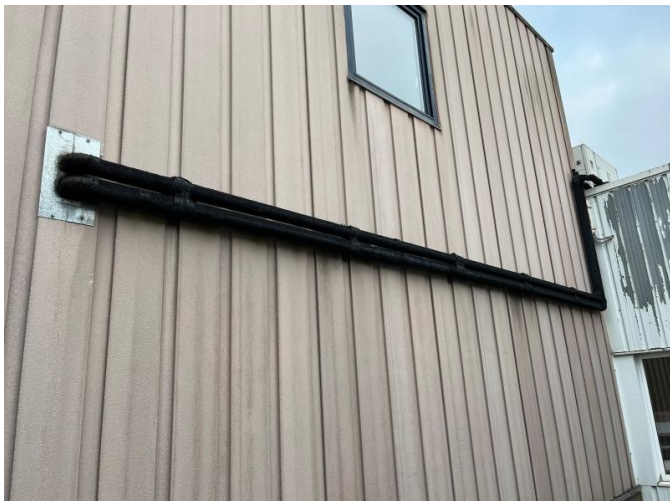
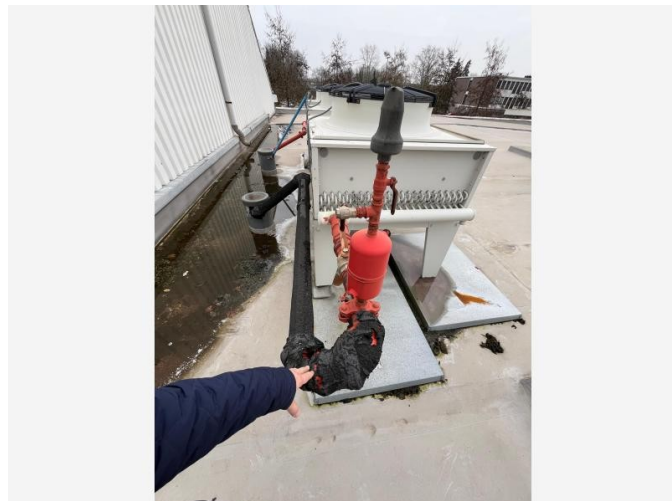
## Fiche 18: Thermische isolatie rond buizen buiten (en zwarte lijm)

Geen asbest

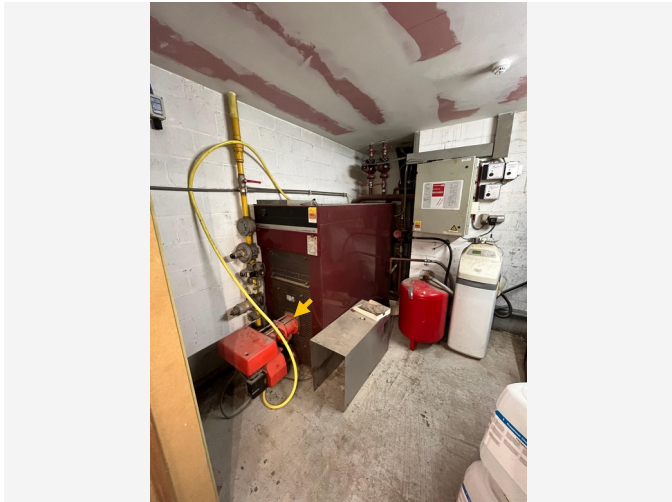
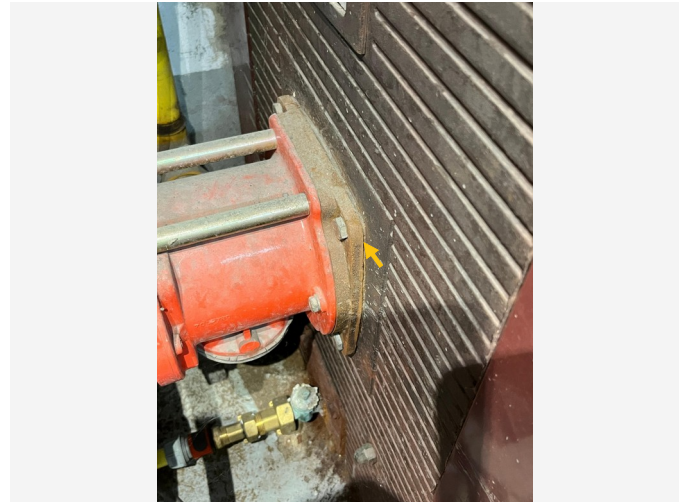
# Fiche 19: CV ketelhuis-brander pakking (ketel niet meer in gebruik)

Geen asbest

<b>Beschrijving</b>	CV ketelhuis-brander pakking (ketel niet meer in gebruik)
<b>Omgeving</b>	Binnen
<b>Primaire drager</b>	HVAC infrastructuur en uitrusting
<b>Bindmiddel van materiaal</b>	Karton - papier - viltachtig
<b>Gebondenheid op basis van bindmiddel</b>	Niet-hechtgebonden
<b>Hoeveelheid (gewicht - aantal)</b>	<ul style="list-style-type: none"><li>• 0,50 kg - 1 stuk</li></ul>
<b>Totaal gewicht</b>	0,50 kg
<b>Identificatiemethode</b>	Vaststelling met monstername
<b>Destructieve handeling voor identificatie</b>	Nee
<b>Opmerking</b>	<p>Tussen de brander en het ketelhuis is een asbestverdachte pakking zichtbaar. De CV ketel in blok H zou buiten dienst gesteld zijn. Er werd geen op modelnummer 521T40 Commodore 90 Saint Roch uit het bouwjaar 1993 online geen informatie teruggevonden aangaande aanwezigheid van asbestmaterialen in of rondom het ketelhuis zelf. Wanneer aan de ketel wordt gewerkt dient de installateur voorzorgsmaatregelen te nemen en zich met de geldende maatregelen te beschermen tegen waarschijnlijke aanwezigheid van asbest.</p>
