Asbestinventarisatetest

H. Hartlaan 15, 3980 Tessenderlo-Ham

Attestnummer : 20260318-000168.000

Uitgegeven op : 18.03.2026

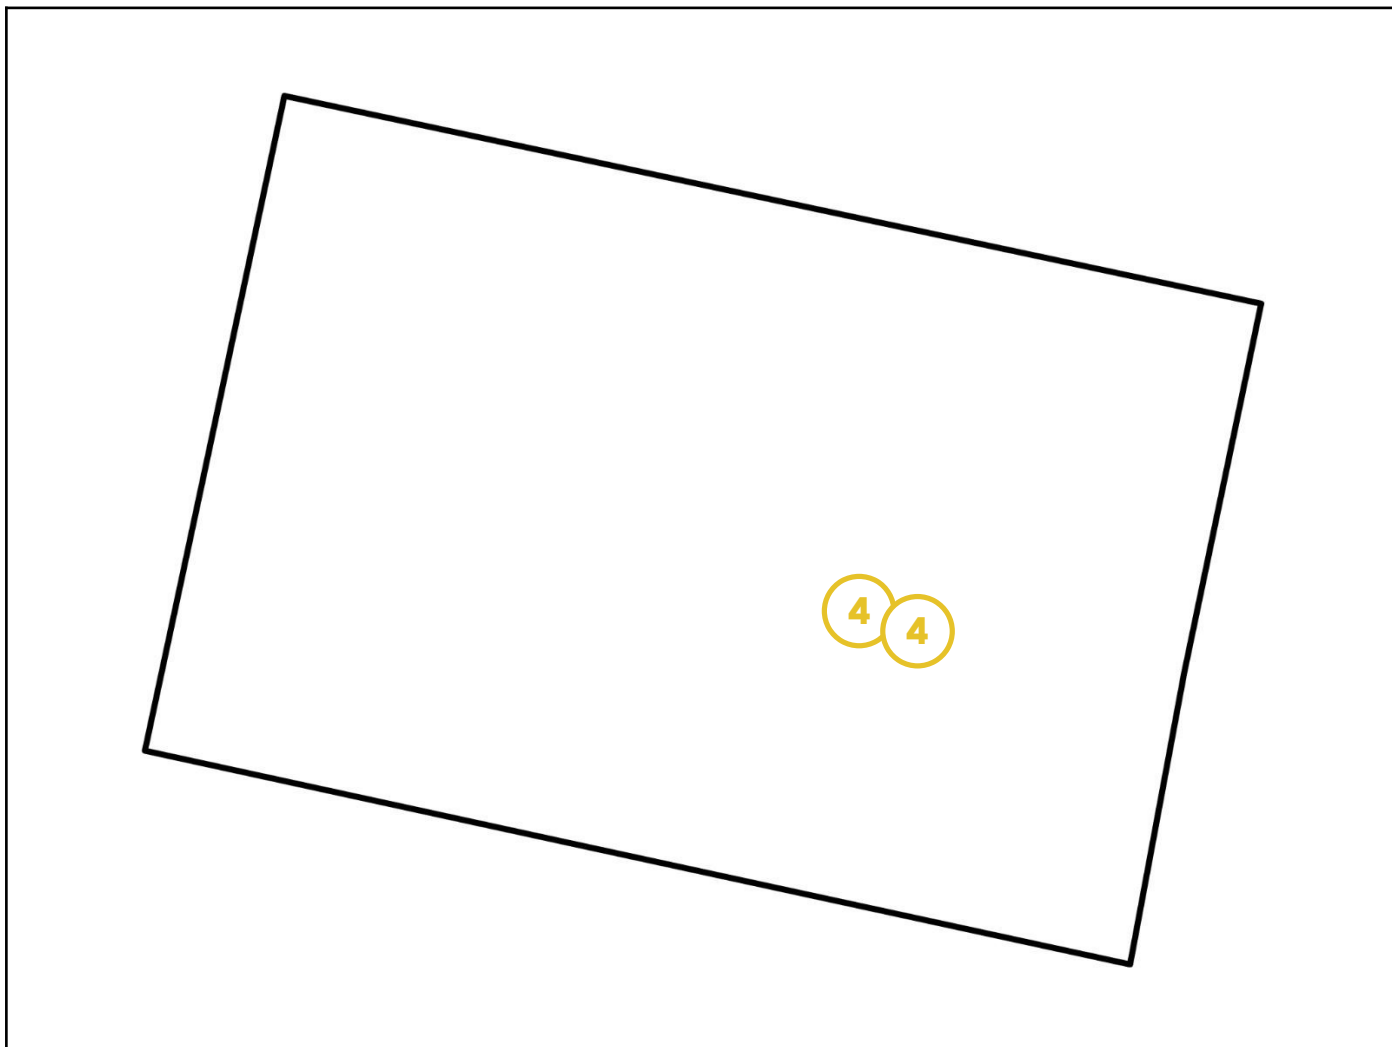
Plan 1.1: Hoofdgebouw plan

Beschrijving	Type	Actie
4. Bakelieten schakelaars	Asbestmateriaal	Zorgvuldig beheren

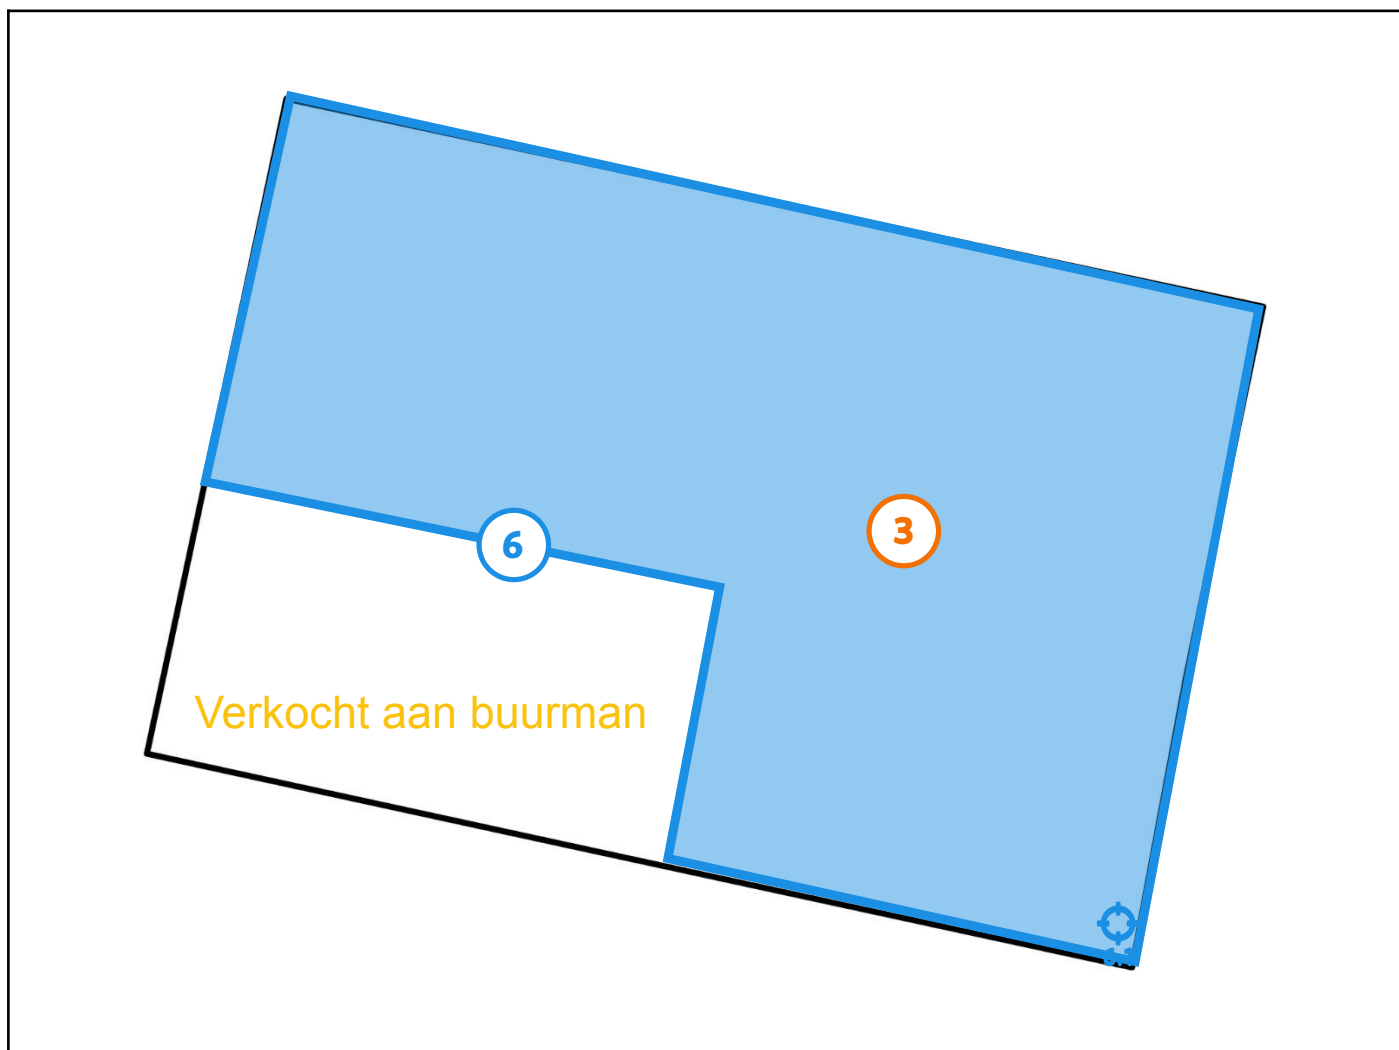
Plan 1.2: Hoofdgebouw plan

Beschrijving	Type	Actie
3. Pakkingen in zeer oude zekeringkast	Asbestmateriaal	Verwijderen
6. Smeerlaag cement onder tegelvloeren	Geen asbest	-
6.1 Code: MM02	Mengmonster	-

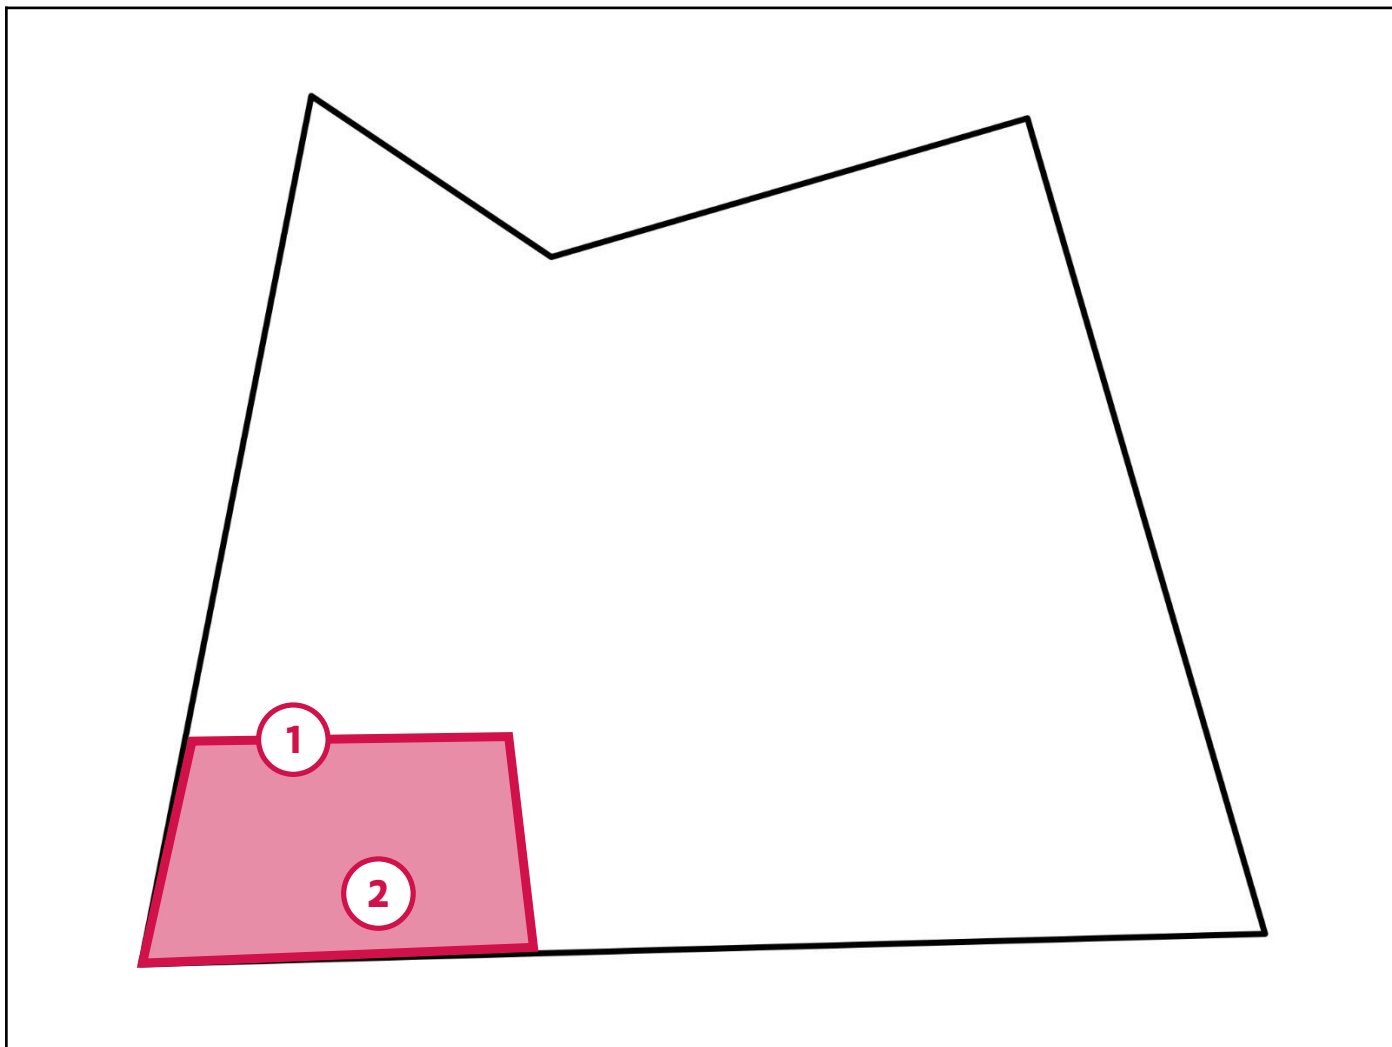
Plan 4.1: Overkapping

Beschrijving	Type	Actie
1. Asbestcementen leien	Asbestmateriaal	Dringend verwijderen
2. Asbestcementen losse buis	Asbestmateriaal	Dringend verwijderen

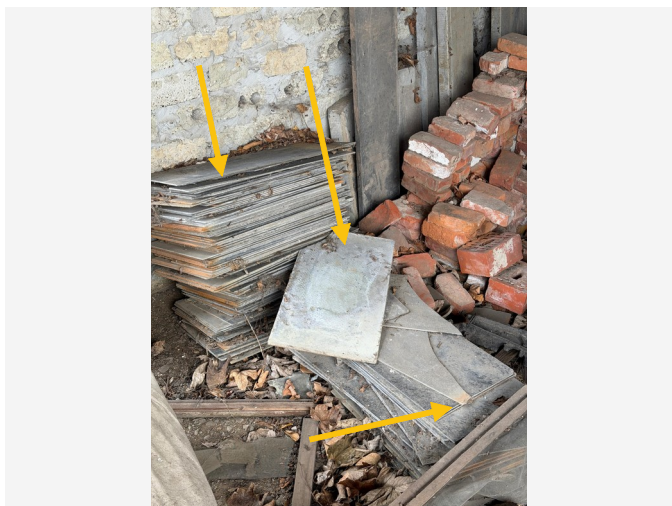
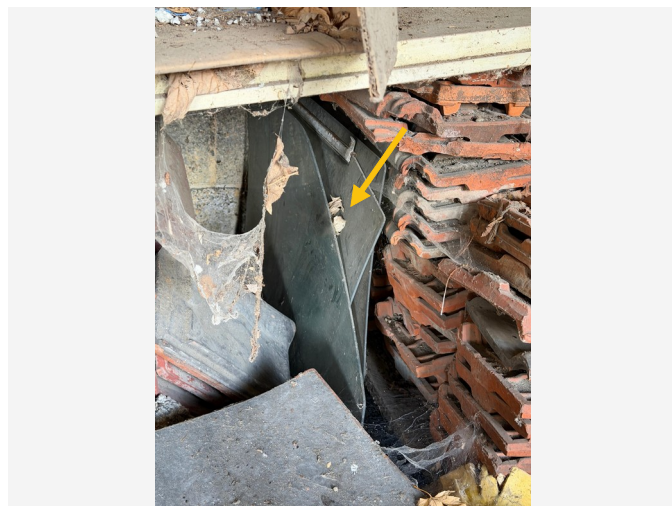
Beschrijving	Asbestcementen leien
Type afvalstof	Betreft stock-voorraad of gedemonteerde asbestmaterialen
Aanwezige resten	2 stapels asbestleien en enkele losse identieke asbestleien in de overkapping ernaast
Omgeving	Buiten
Primaire drager	Vloer
Asbestmaterialen	<ul style="list-style-type: none">• Dak- en gevelbekleding - Lei, shingle
Bindmiddel van asbestmateriaal	Cement
Gebondenheid op basis van bindmiddel	Hecht
Hoeveelheid (gewicht - aantal)	<ul style="list-style-type: none">• 2,00 kg - 20 stuks
Totaal gewicht	40,00 kg
Eenvoudig bereikbaar	Ja
Identificatiemethode	De asbestdeskundige beoordeelt het materiaal als asbestverdacht en dus asbesthoudend, en dit zonder monstername.
Opmerking	De vermelde oppervlaktes en volumes zijn een beredeneerde schatting. Hieraan kunnen geen rechten worden ontleend. De dikte is een schatting gebaseerd op monsterplaatsen en is niet altijd representatief.

Het asbestmateriaal valt onder de mijlpaal van 2040.

Dringend verwijderen

- Verwijder het asbestafval.

- Eenvoudige handelingen: mag via doe-het-zelf of door werknemer(s) met opleidingsattest eenvoudige handelingen
We adviseren eenvoudige handelingen omdat we inschatten dat de kans op vrijgave vezels beperkt is.

Dienen in hun geheel verwijderd te worden - niet breken

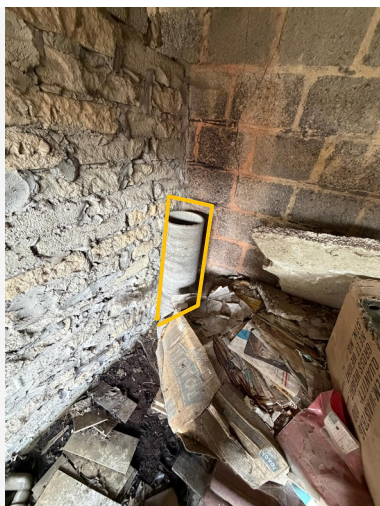
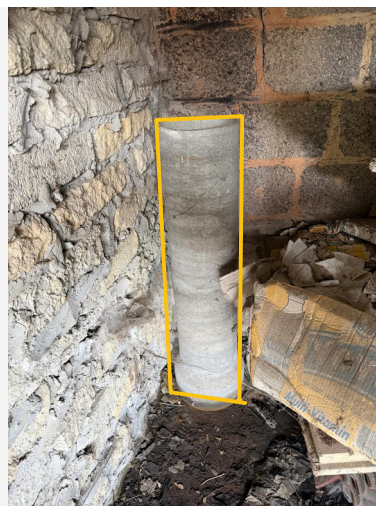
Beschrijving	Asbestcementen losse buis
Type afvalstof	Betreft stock-voorraad of gedemonteerde asbestmaterialen
Aanwezige resten	Een afvoerbuis in asbestcement van ongeveer 1m hoog en een omtrek van 50cm
Omgeving	Buiten
Primaire drager	Vloer
Asbestmaterialen	<ul style="list-style-type: none">• Buis, koker, leiding, pijp, doorvoer
Bindmiddel van asbestmateriaal	Cement
Gebondenheid op basis van bindmiddel	Hecht
Hoeveelheid (gewicht - aantal)	<ul style="list-style-type: none">• 10,00 kg - 1 stuk
Totaal gewicht	10,00 kg
Eenvoudig bereikbaar	Ja
Identificatiemethode	De asbestdeskundige beoordeelt het materiaal als asbestverdacht en dus asbesthoudend, en dit zonder monsternamen.
Opmerking	De opgegeven hoeveelheden zijn een schatting om de CI te helpen bij het beoordelen van de representativiteit van de hoeveelheid (eventuele) monsternamen. Hieruit kunnen geen rechten worden ontleend.

Het asbestmateriaal valt onder de mijlpaal van 2034.

Verwijderen

- Verwijder het asbestafval.

- Eenvoudige handelingen: mag via doe-het-zelf of door werknemer(s) met opleidingsattest eenvoudige handelingen
We adviseren eenvoudige handelingen omdat we inschatten dat de kans op vrijgave vezels beperkt is.

Dient in haar geheel verwijderd te worden zonder te breken

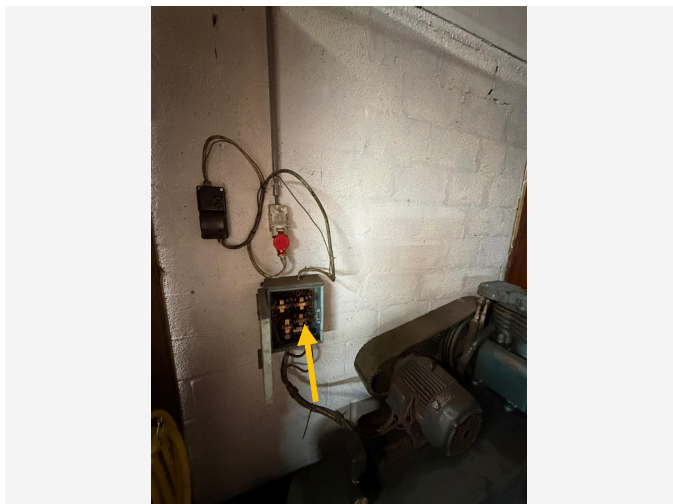
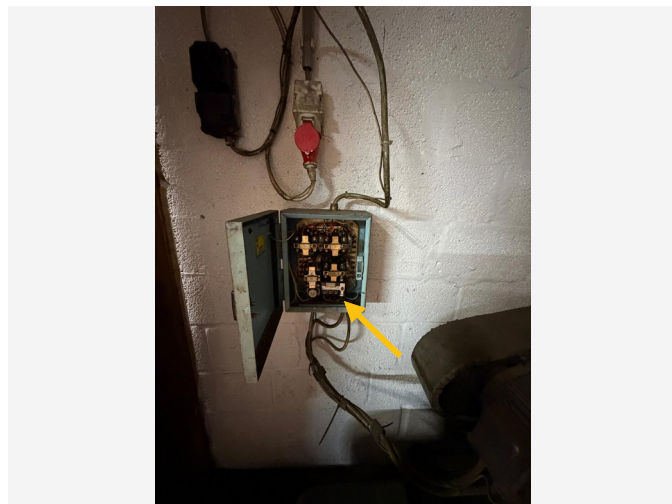
Eindbeoordeling materiaalrisico	Zeer laag materiaalrisico en/of zeer lage kans op vezelvrijgave
---------------------------------	---

Gebondenheid	Categorie 2: niet-hechtgebonden met matrix
Asbestsoort (vezeltype)	Alleen chrysotiel aanwezig
Asbestconcentratie	Hoog ($\geq 50\%$)
Afschermingsgraad van het gehele materiaal	Niet-stootvaste afscherming
Toestand van het materiaal	Onbeschadigd, niet verweerd

Beschrijving	Pakkingen in zeer oude zekeringkast
Omgeving	Binnen
Primaire drager	Binnenwand
Asbestmateriaal	Pakking, dichting
Bindmiddel van asbestmateriaal	Karton - papier - viltachtig
Gebondenheid op basis van bindmiddel	Niet-hechtgebonden
Hoeveelheid (gewicht - aantal)	<ul style="list-style-type: none">• 0,50 kg - 1 stuk
Totaal gewicht	0,50 kg
Eenvoudig bereikbaar	Ja
Bevestigingswijze	<ul style="list-style-type: none">• Geschroefd
Identificatiemethode	<p>De asbestdeskundige beoordeelt het materiaal als asbestverdacht en dus asbesthoudend, en dit zonder monstername.</p> <p>Motivatie: De monstername brengt andere schade aan dan schade die inherent is aan de monstername.</p>
Destructieve handeling voor identificatie	Nee

- Zorg voor een veilig beheer. Vermijd het beschadigen van het asbestmateriaal. Controleer de toestand jaarlijks op wijzigingen.

- Hermetische zone (erkend asbestverwijderaar)
Een hermetische zone is een afgesloten zone waarin asbestverwijderingswerken worden uitgevoerd waarbij er een grote kans bestaat op het vrijkomen van asbestvezels. Deze zone is volledig afgesloten van de buitenlucht en is voorzien van een luchtdichte toegangsdeur (sas).

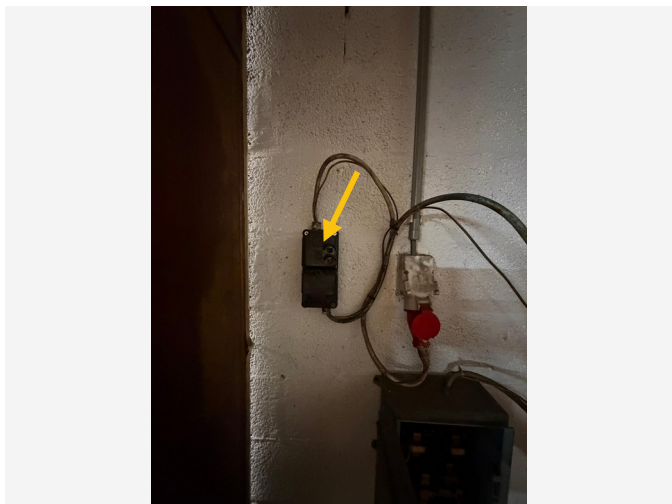
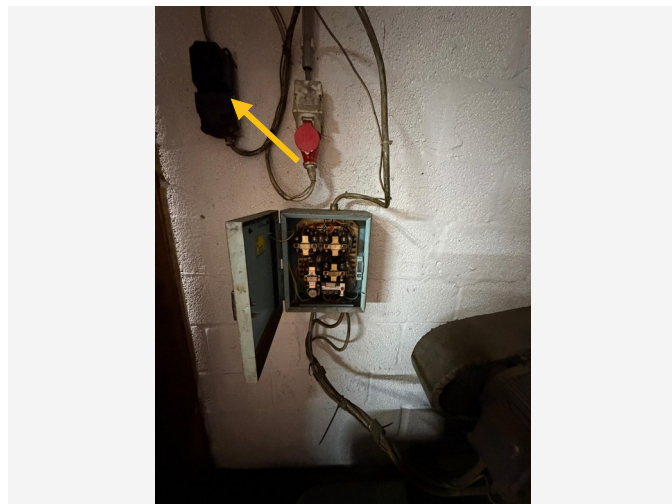
Het asbestmateriaal valt onder de mijlpaal van 2040.

Zorgvuldig beheren

Eindbeoordeling materiaalrisico	Zeer laag materiaalrisico en/of zeer lage kans op vezelvrijgave
---------------------------------	---

Gebondenheid	Categorie 1: hechtgebonden in oorsprong
Asbestsoort (vezeltype)	Crocidoliet aanwezig
Asbestconcentratie	Laag (< 50%)
Afschermingsgraad van het gehele materiaal	Stootvaste afscherming of omkasting
Toestand van het materiaal	Onbeschadigd, niet verweerd

Beschrijving	Bakelieten schakelaars
Omgeving	Binnen
Primaire drager	Binnenwand
Asbestmateriaal	Plaat, paneel, tablet - Type Bakeliet
Bindmiddel van asbestmateriaal	Kunststof of -hars
Gebondenheid op basis van bindmiddel	Hecht
Hoeveelheid (oppervlakte - dikte - aantal)	• 0,30 m ² - 1,00 cm - 2 stuks
Totaal volume	0,006 m ³
Eenvoudig bereikbaar	Ja
Bevestigingswijze	• Geschroefd
Identificatiemethode	De asbestdeskundige beoordeelt het materiaal als asbestverdacht en dus asbesthoudend, en dit zonder monstername. Motivatie: Er is een onderzoeksbeperving die monstername verhindert.
Destructieve handeling voor identificatie	Nee
Opmerking	De vermelde oppervlaktes en volumes zijn een beredeneerde schatting. Hieraan kunnen geen rechten worden ontleend. De dikte is een schatting gebaseerd op monsterplaatsen en is niet altijd representatief.

- Zorg voor een veilig beheer. Vermijd het beschadigen van het asbestmateriaal. Controleer de toestand jaarlijks op wijzigingen.

- Eenvoudige handelingen: mag via doe-het-zelf of door werknemer(s) met opleidingsattest eenvoudige handelingen
Eenvoudig te verwijderen in één geheel zonder gebruik van sneldraaiend gereedschap.

Schakelaars, stopcontacten en gelijkaardige toepassingen kunnen eenvoudig losgeschroefd worden. Doe-het-zelf is toegestaan; voor afgesloten of verzegelde kasten is een opgeleide techniek met 8 uur basisopleiding asbest vereist.

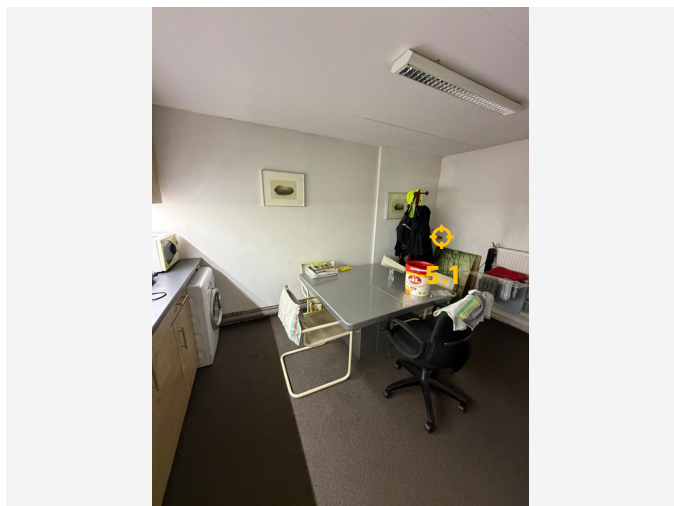
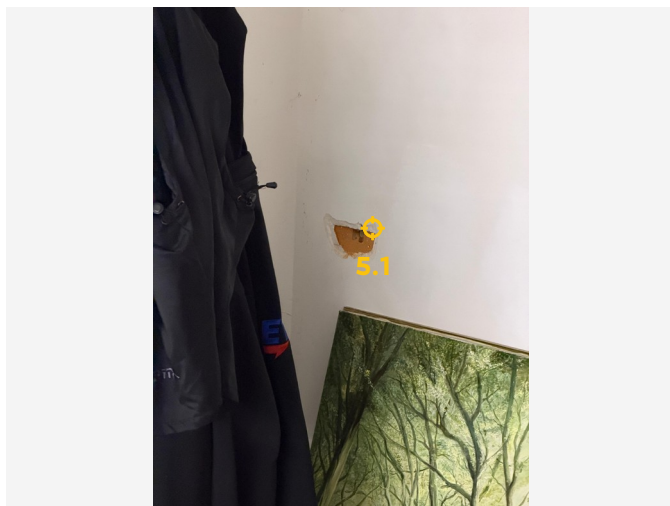
Fiche 5: Wandpleister

Geen asbest

#	Type	Referentie	Resultaat
5.1	Mengmonster	MM01	Geen asbest

Beschrijving	Wandpleister
Omgeving	Binnen
Primaire drager	Binnenwand
Bindmiddel van materiaal	Gips - kalk
Gebondenheid op basis van bindmiddel	Niet-hechtgebonden
Hoeveelheid (oppervlakte - dikte - aantal)	• 160,00 m ² - 0,80 cm - 1 stuk
Totaal volume	1,28 m ³
Identificatiemethode	Een monstername door de asbestdeskundige met laboanalyse door een asbestlabo.
Destructieve handeling voor identificatie	Nee
Opmerking	De vermelde oppervlaktes en volumes zijn een beredeneerde schatting. Hieraan kunnen geen rechten worden ontleend. De dikte is een schatting gebaseerd op monsterplaatsen en is niet altijd representatief.

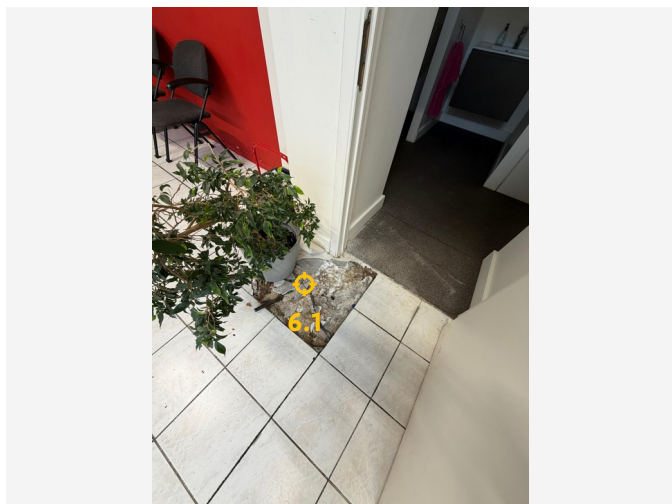
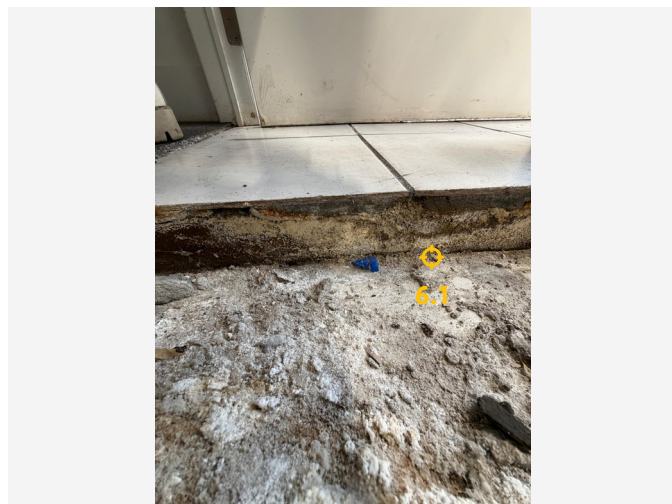
Fiche 6: Smeerlaag cement onder tegelvloeren

Geen asbest

#	Type	Referentie	Resultaat
6.1	Mengmonster	MM02	Geen asbest

Beschrijving	Smeerlaag cement onder tegelvloeren
Omgeving	Binnen
Primaire drager	Vloer
Bindmiddel van materiaal	Cement
Gebondenheid op basis van bindmiddel	Hecht
Hoeveelheid (oppervlakte - dikte - aantal)	• 360,00 m ² - 1,00 cm - 1 stuk
Totaal volume	3,60 m ³
Identificatiemethode	Een monstername door de asbestdeskundige met laboanalyse door een asbestlabo.
Destructieve handeling voor identificatie	Nee
Opmerking	De vermelde oppervlaktes en volumes zijn een beredeneerde schatting. Hieraan kunnen geen rechten worden ontleend. De dikte is een schatting gebaseerd op monsterplaatsen en is niet altijd representatief.
