Martin VitrierieExpress
Hellebeemden 10
BE-3500 HASSELT

Onze referenties: CBC-R23/104.

VERSLAG VAN ASBESTINVENTARIS NA NIET-DESTRUCTIEF ONDERZOEK

Adres: Hellebeemden 10, 3500 Hasselt

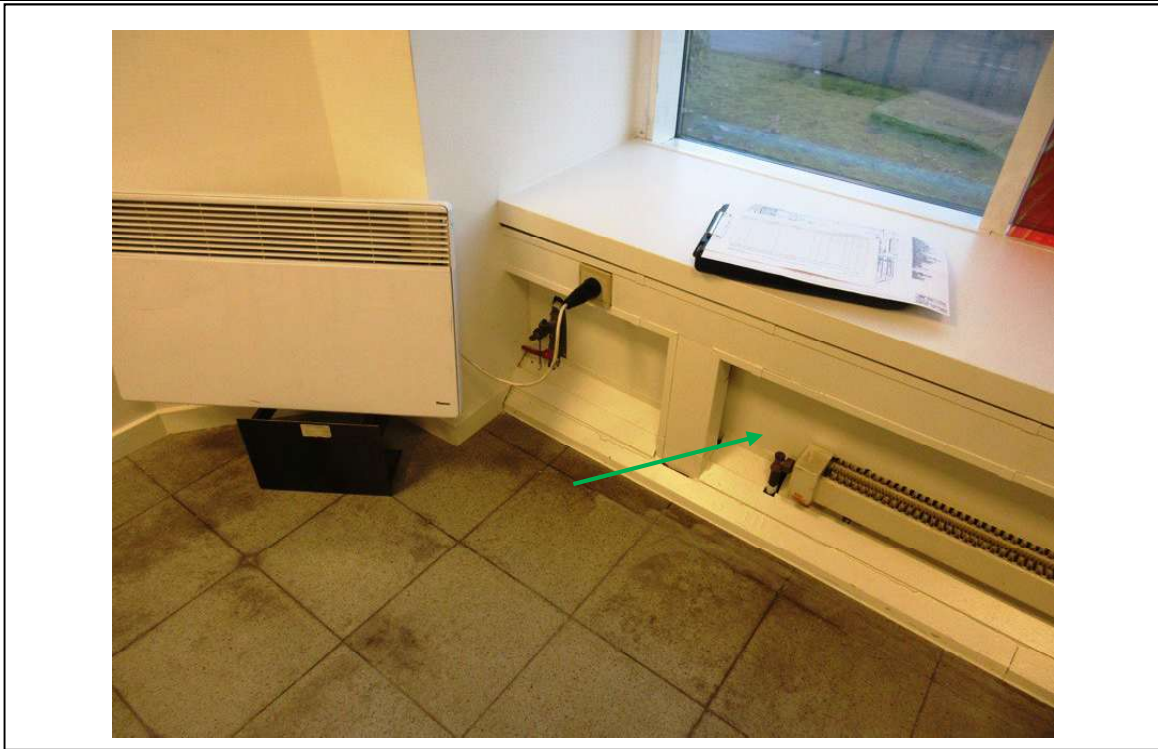
Gebouw	Verdieping	Ruimte/Plaats	Materiaal	Asbest
Foto 1	Kantoren	0	Vergaderingszaal "Vitruvio"	Isolatie achter de radiator	NEE

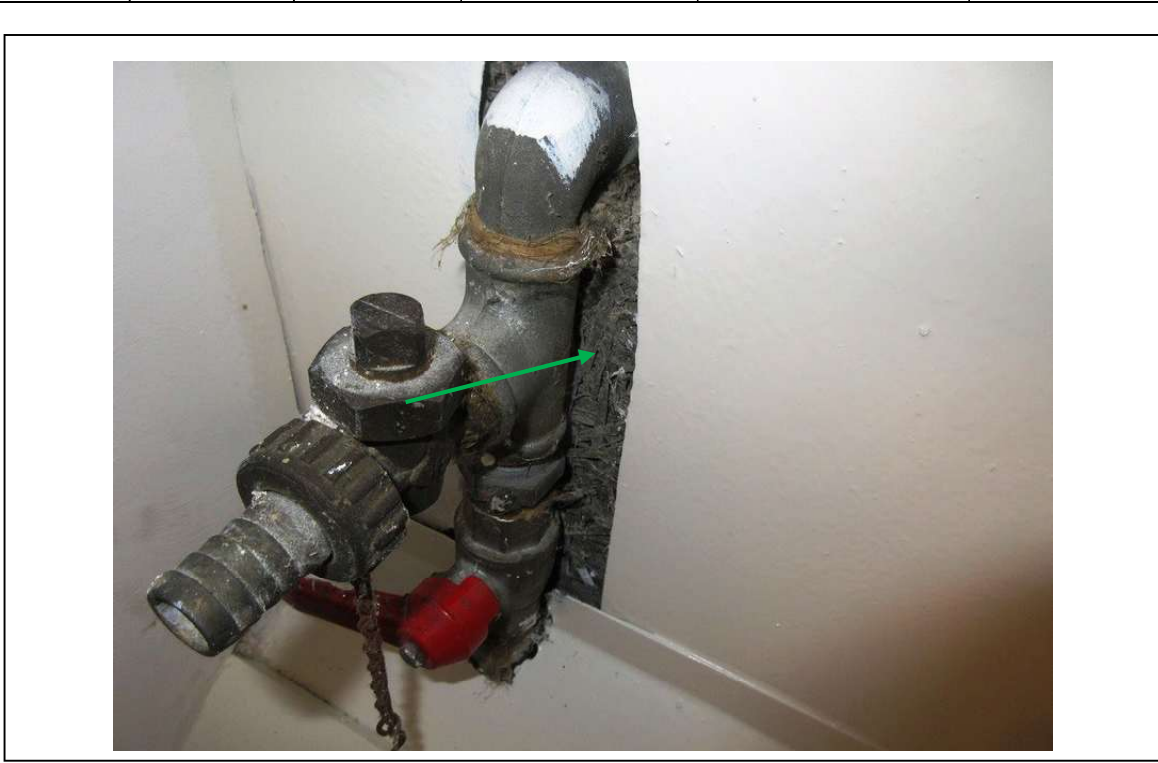
Gebouw	Verdieping	Ruimte/Plaats	Materiaal	Asbest
Foto 2	Kantoren	0	Vergaderingszaal "Vitruvio"	Isolatie achter de radiator	NEE

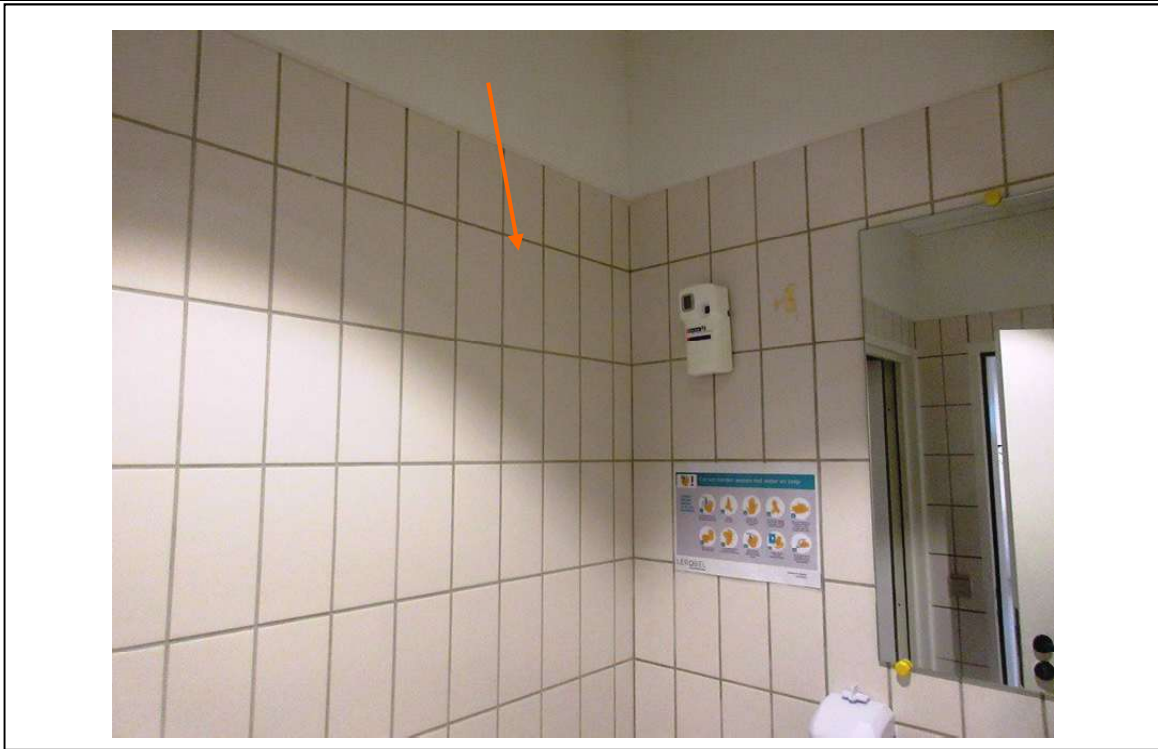
(**): Verdacht als asbesthoudend: niet mogelijk om te bemonsteren zonder risico te beschadigen. Bemonstering uitvoeren zodra dat mogelijk is (bv. vóór de aanvang van de werken).

Gebouw	Verdieping	Ruimte/Plaats	Materiaal	Asbest
Foto 3	Kantoren	0	WC ingang	Cement/muurtegellijm	Verdenking van asbest

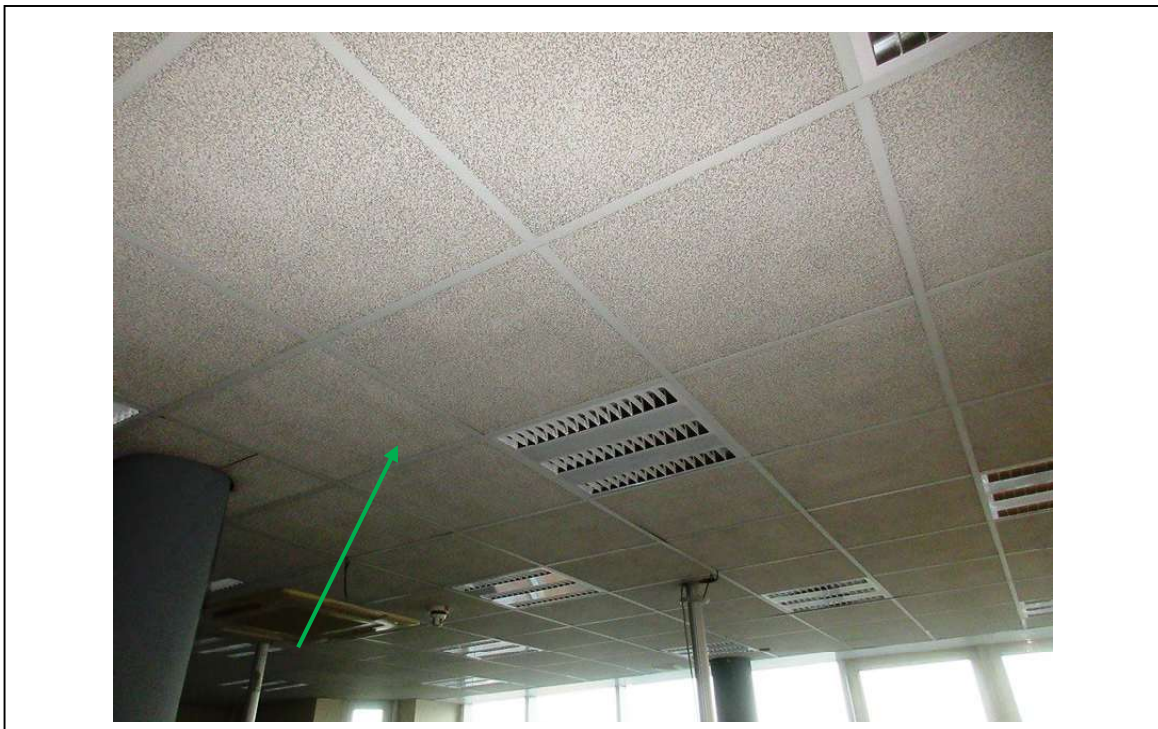
Gebouw	Verdieping	Ruimte/Plaats	Materiaal	Asbest
Foto 4	Kantoren	+1	CSO Hasselt	Valse plafondplaat	NEE

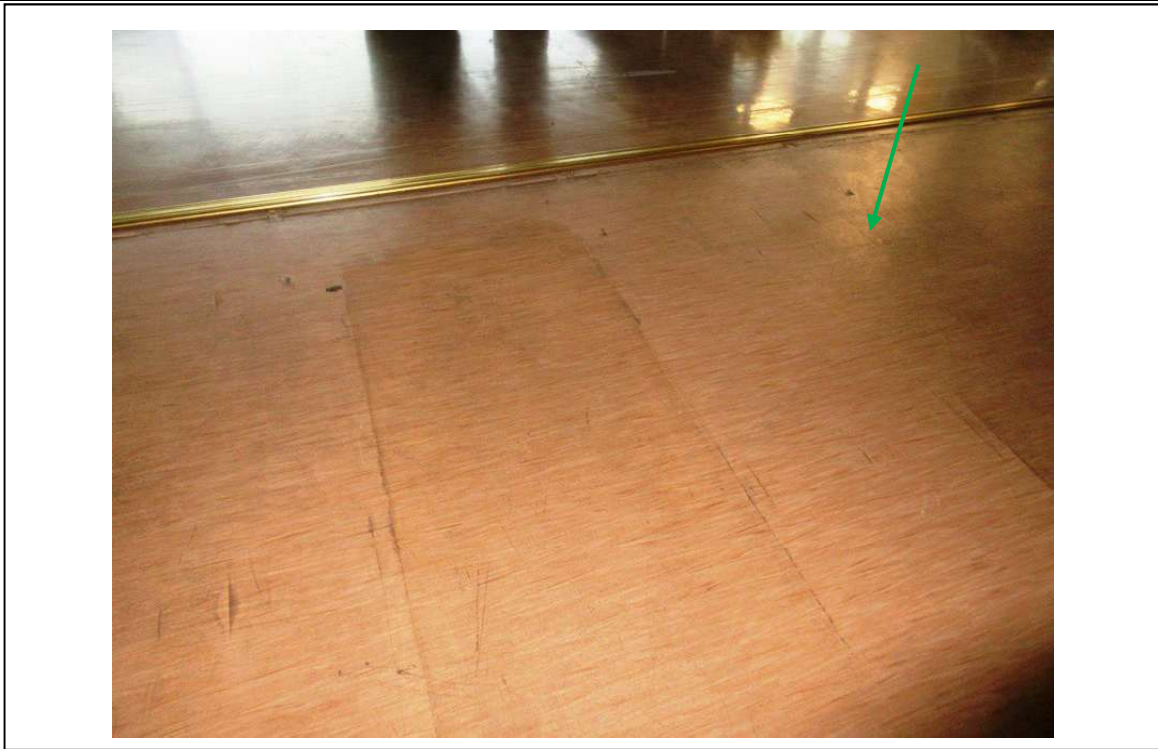
Gebouw	Verdieping	Ruimte/Plaats	Materiaal	Asbest
Foto 5	Kantoren	+1	CSO Hasselt	Vinyl + lijm	NEE

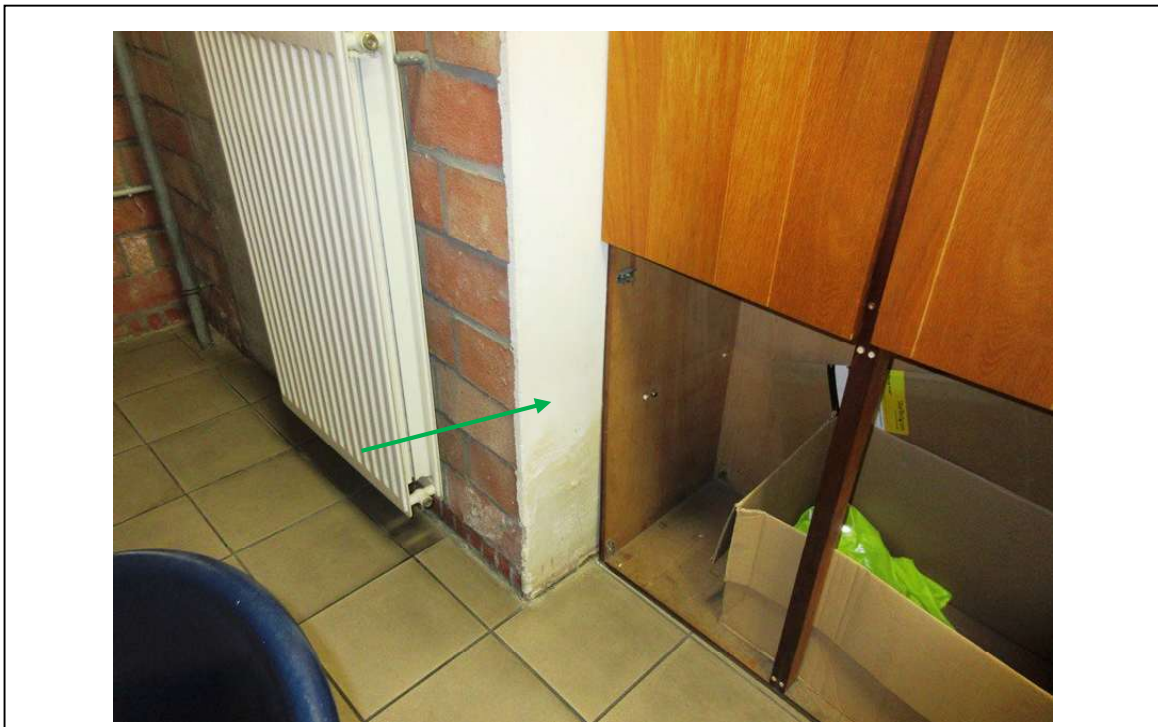
Gebouw	Verdieping	Ruimte/Plaats	Materiaal	Asbest
Foto 6	Kantoren	0	Voormalige eerste hulp kamer	Pleister	NEE

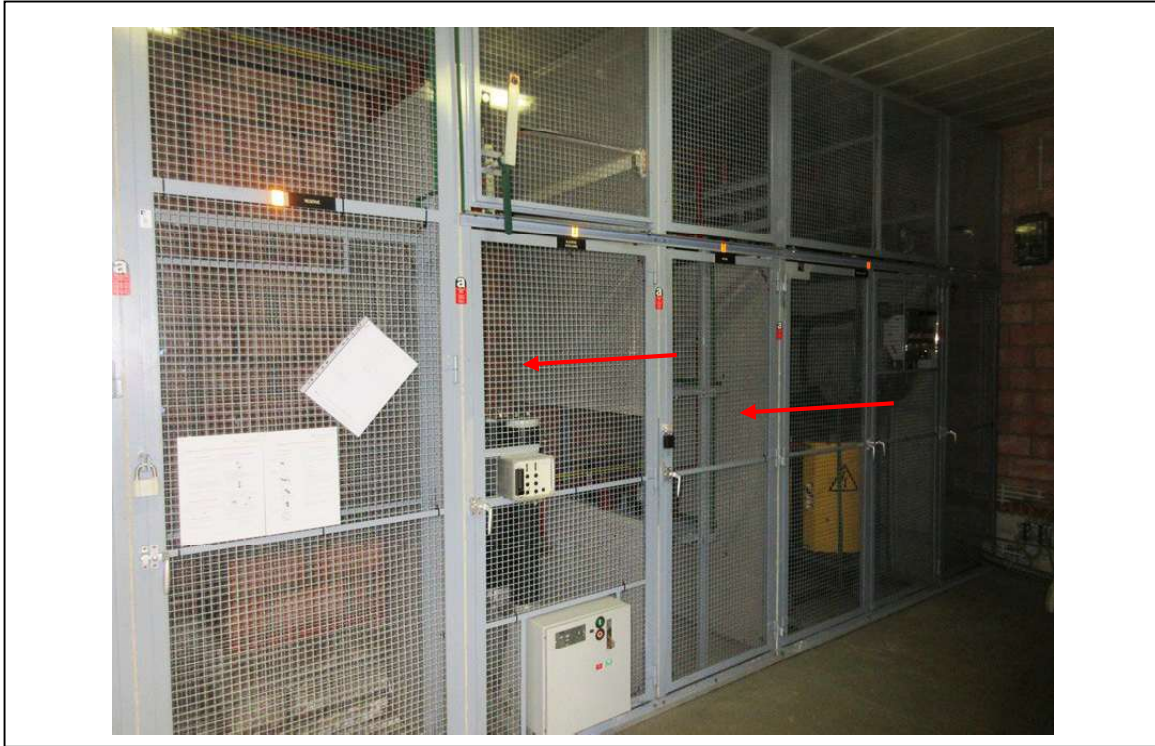
Gebouw	Verdieping	Ruimte/Plaats	Materiaal	Asbest
Foto 7	Kantoren	0	Hoogspanningscabine Holtgebouw	Scheidingsplaat voor hoogspanningscompartimenten	Bekend als asbesthoudend

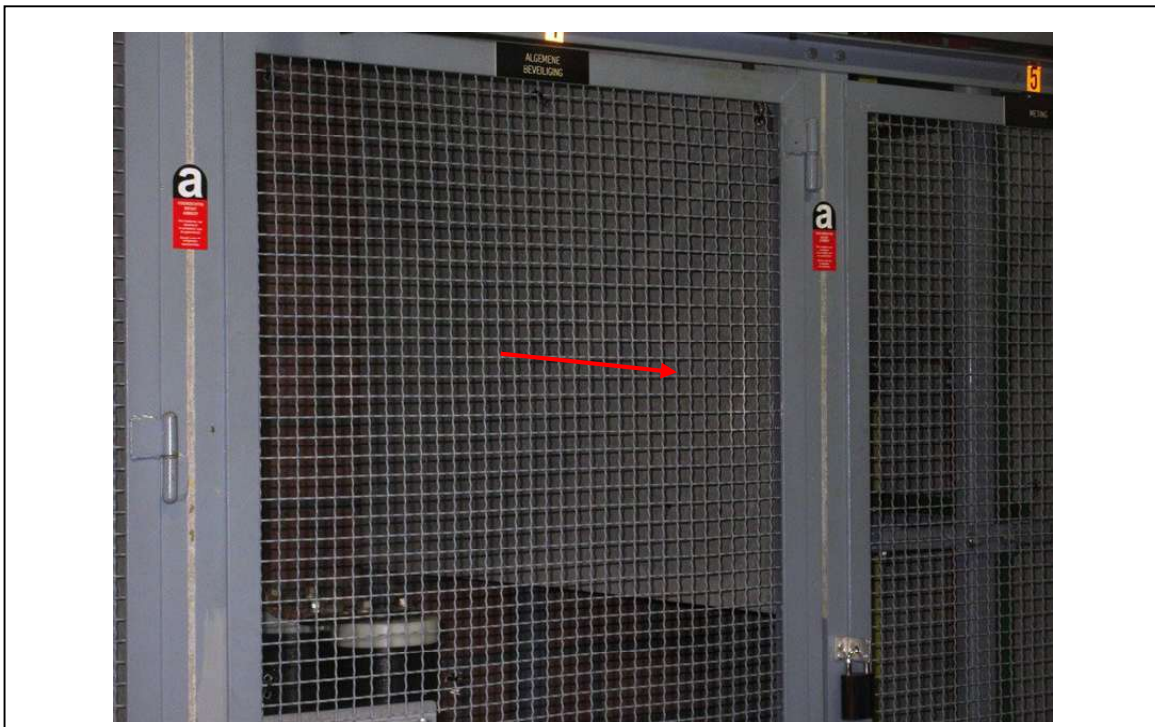
Gebouw	Verdieping	Ruimte/Plaats	Materiaal	Asbest
Foto 8	Kantoren	0	Hoogspanningscabine Holtgebouw	Scheidingsplaat voor hoogspanningscompartimenten	Bekend als asbesthoudend

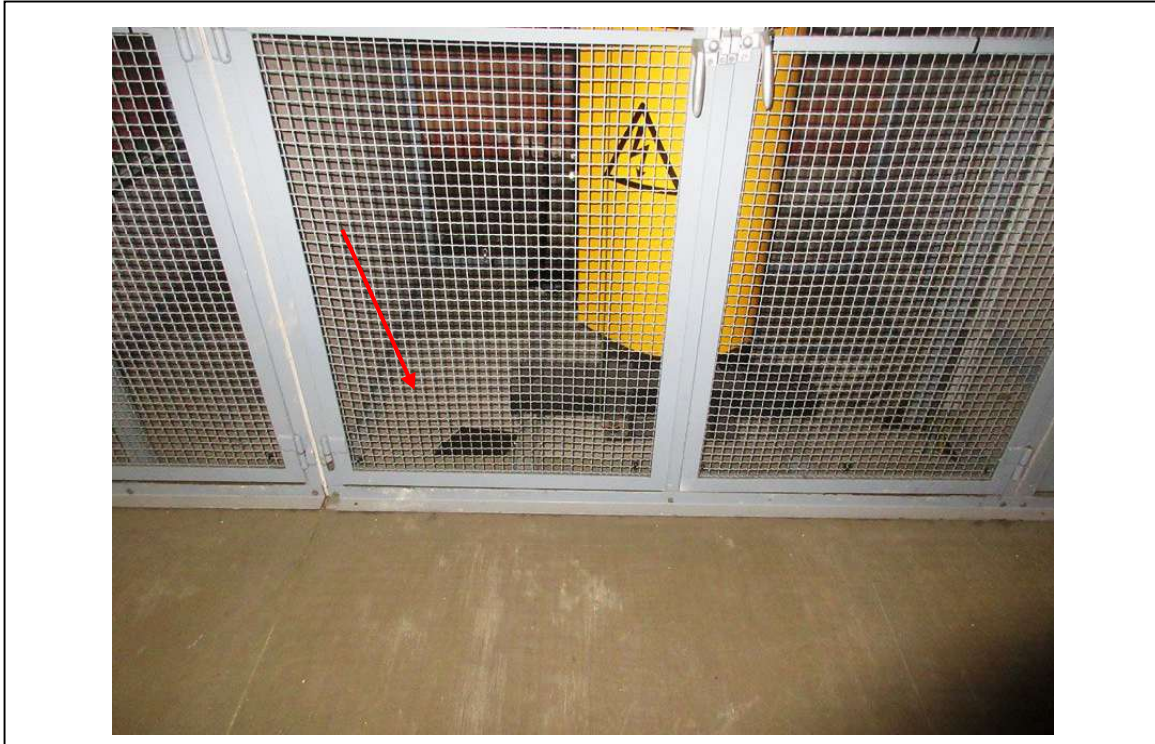
Kantoren	0	Hoogspanningscabine Holtgebouw	Hoogspanningscompartimenten bodemplaten	/	9-10	1	+/- 5 m ²	Bekend als asbesthoudend (*)	Nee	Jaarlijkse controle
Kantoren	0	Hoogspanningscabine Holtgebouw	Zekeringen	/	11-12-13	2	7 stukken	Bekend als asbesthoudend (*)	Nee	Jaarlijkse controle
Lamibel	0	Hoogspanningscabine Lamibel	Scheidingsplaat	003	14-15	/	/	NEE	/	Verwijderen asbest labels
Lamibel	0	Hoogspanningscabine Looede A/B	Scheidingsplaat	Cfr 003	16	/	/	NEE	/	/
Lamibel	0	Stookplaats Looede A/B	Ketelbranderdichting	004	17-18	/	/	NEE	/	/
Lamibel	0	Stookplaats Looede A/B	Ketel voordeur pakking/touw	/	19	/	/	Verdacht als asbesthoudend	/	(**)
Lamibel	0	Stookplaats Looede A/B	Verwarming isolatie	/	20	/	/	NEE - mineraalwol	/	/
Lamibel	/	Buiten Looede A	Stopverf tussen bouwelementen	/	21	/	/	NEE - silicone	/	/

Gebouw	Verdieping	Ruimte/Plaats	Materiaal	Asbest
Foto 9	Kantoren	0	Hoogspanningscabine Holtgebouw	Hoogspanningscompartimenten bodemplaten	Bekend als asbesthoudend

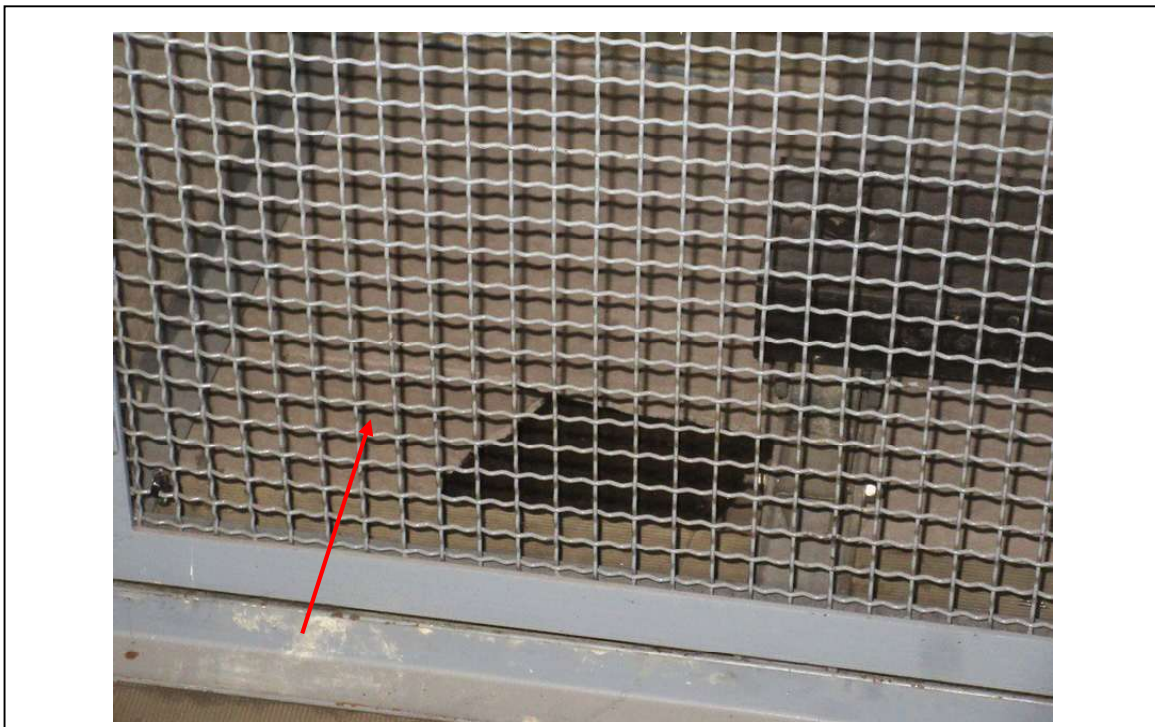
Gebouw	Verdieping	Ruimte/Plaats	Materiaal	Asbest
Foto 10	Kantoren	0	Hoogspanningscabine Holtgebouw	Hoogspanningscompartimenten bodemplaten	Bekend als asbesthoudend

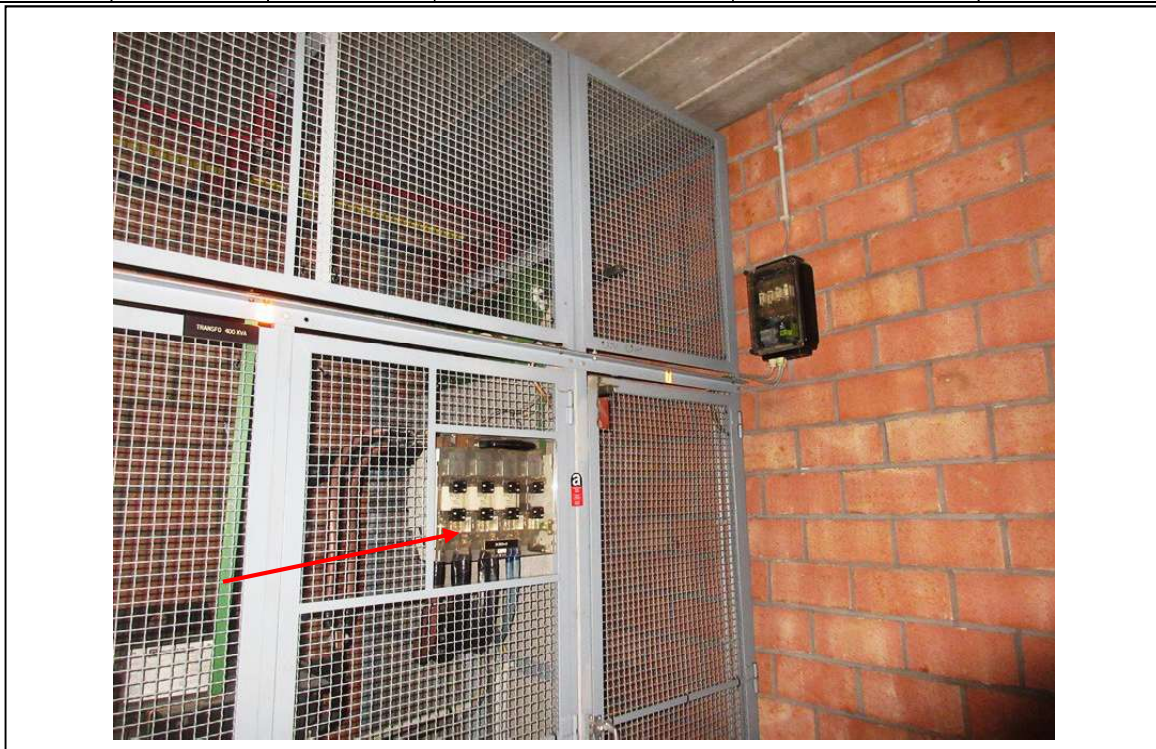
Gebouw	Verdieping	Ruimte/Plaats	Materiaal	Asbest
Foto 11	Kantoren	0	Hoogspanningscabine Holtgebouw	Zekeringen	Bekend als asbesthoudend

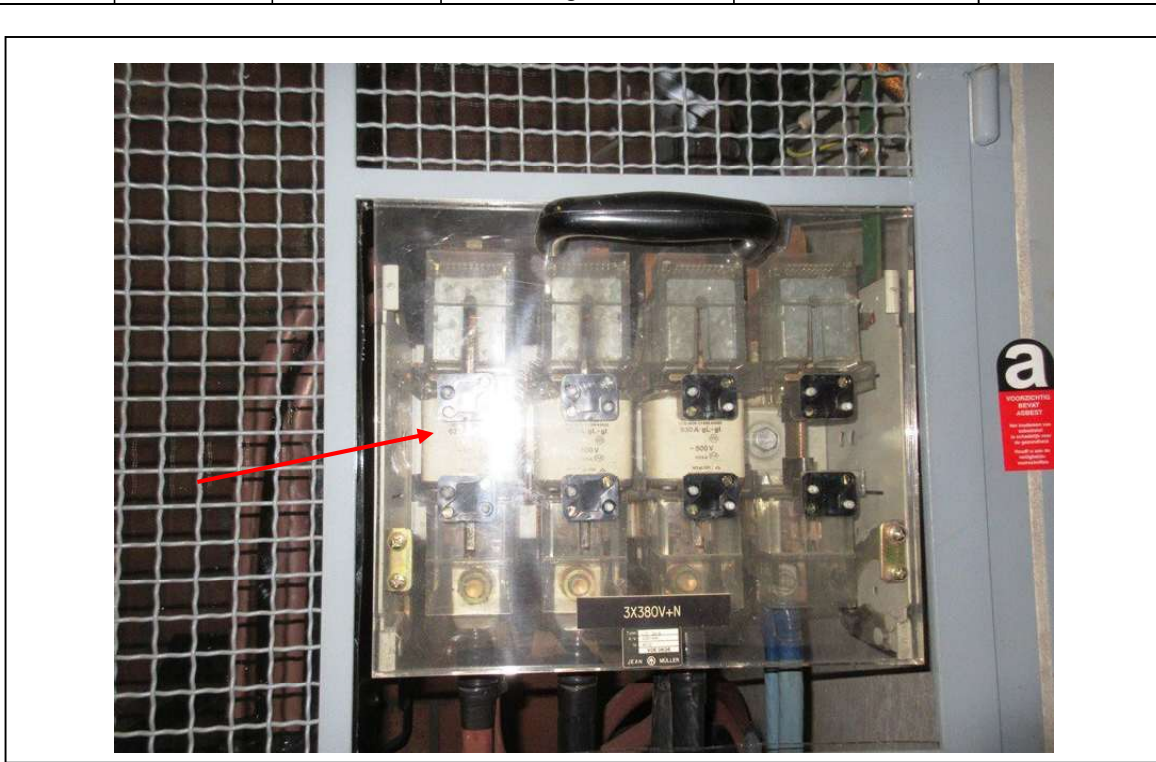
Gebouw	Verdieping	Ruimte/Plaats	Materiaal	Asbest
Foto 12	Kantoren	0	Hoogspanningscabine Holtgebouw	Zekeringen	Bekend als asbesthoudend

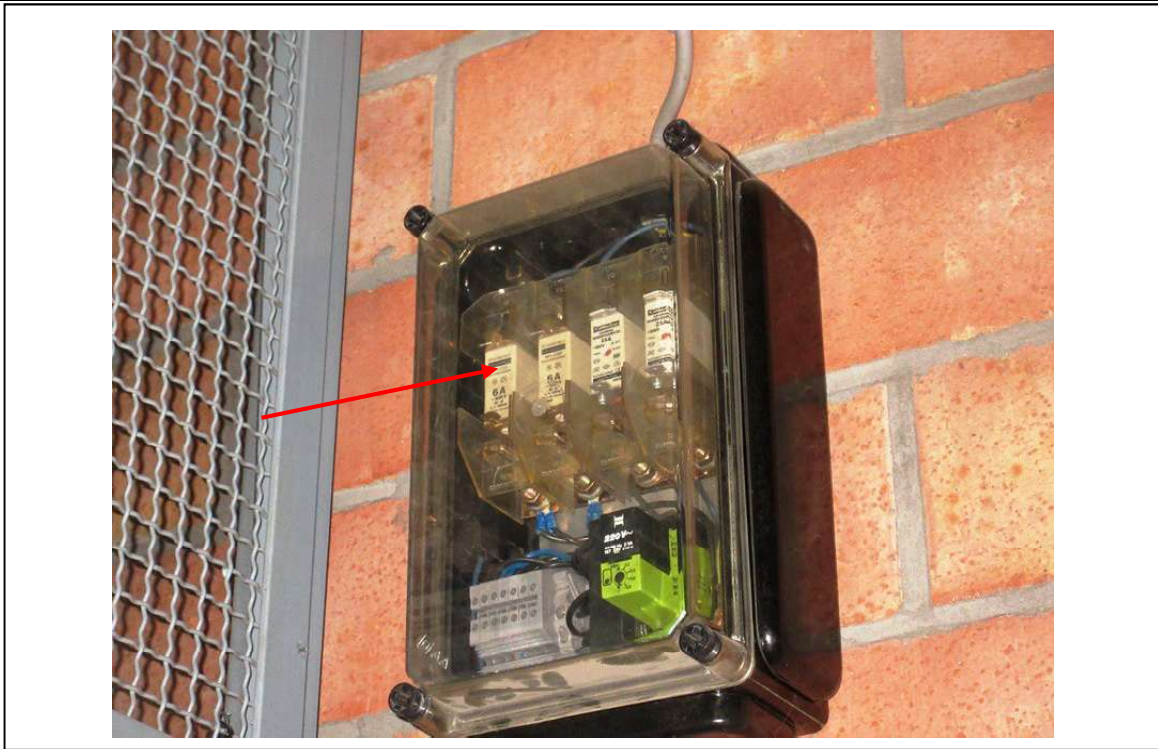
Gebouw	Verdieping	Ruimte/Plaats	Materiaal	Asbest
Foto 13	Kantoren	0	Hoogspanningscabine Holtgebouw	Zekeringen	Bekend als asbesthoudend

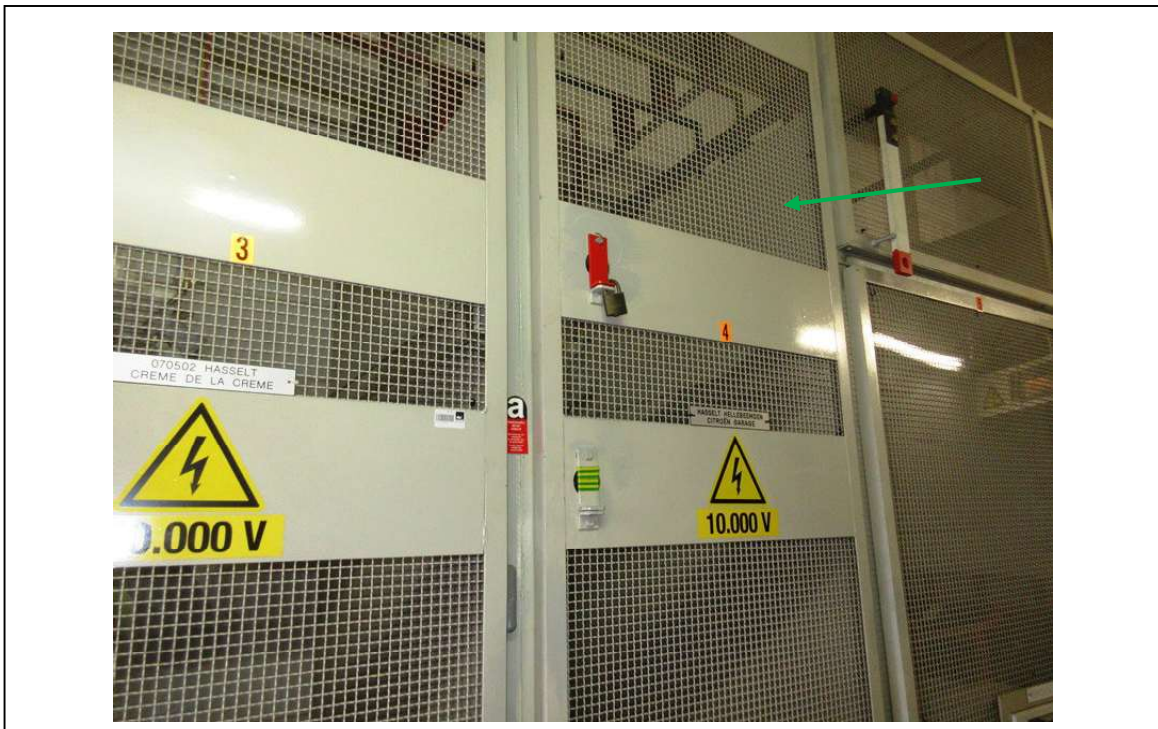
Gebouw	Verdieping	Ruimte/Plaats	Materiaal	Asbest
Foto 14	Lamibel	0	Hoogspanningscabine Lamibel	Scheidingsplaat	NEE

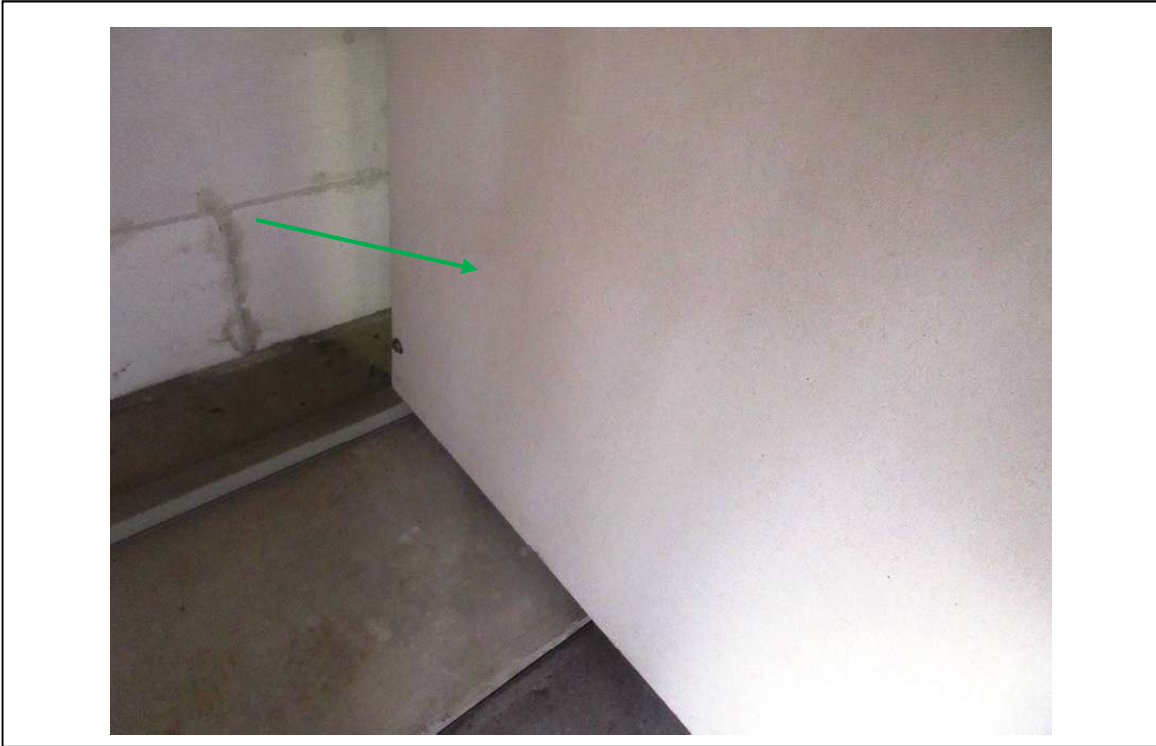
Gebouw	Verdieping	Ruimte/Plaats	Materiaal	Asbest
Foto 15	Lamibel	0	Hoogspanningscabine Lamibel	Scheidingsplaat	NEE

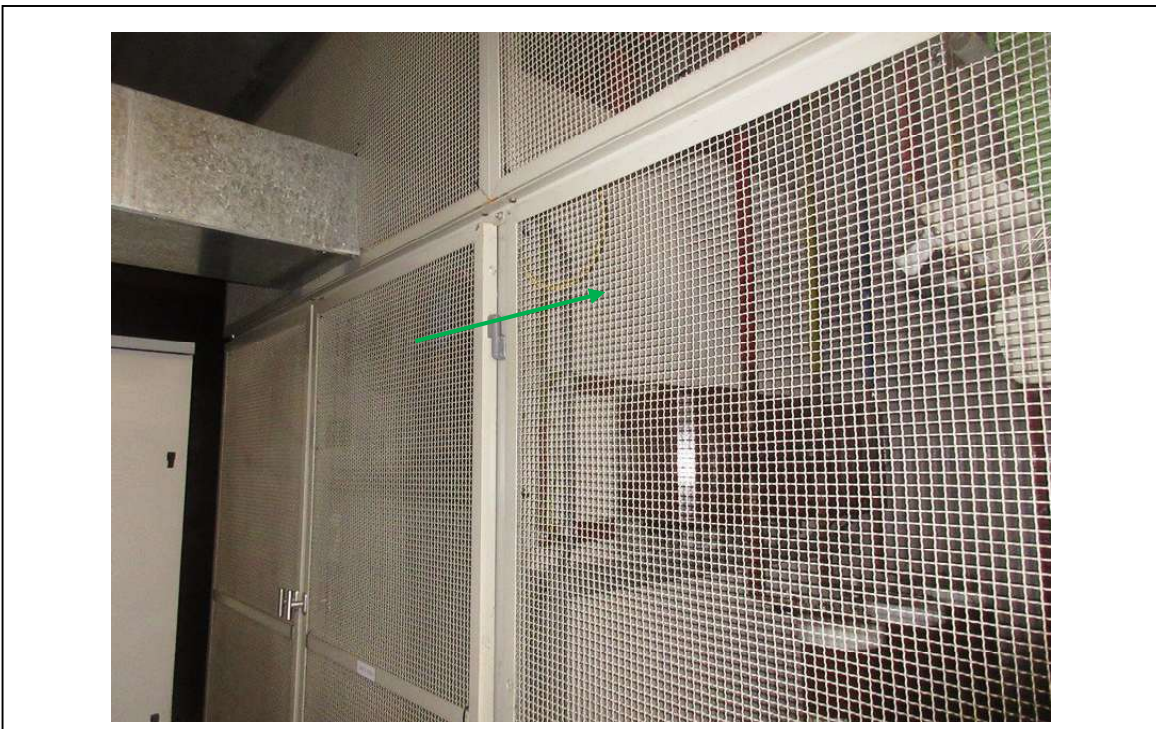
Gebouw	Verdieping	Ruimte/Plaats	Materiaal	Asbest
Foto 16	Lamibel	0	Hoogspanningscabine Loode A/B	Scheidingsplaat	NEE

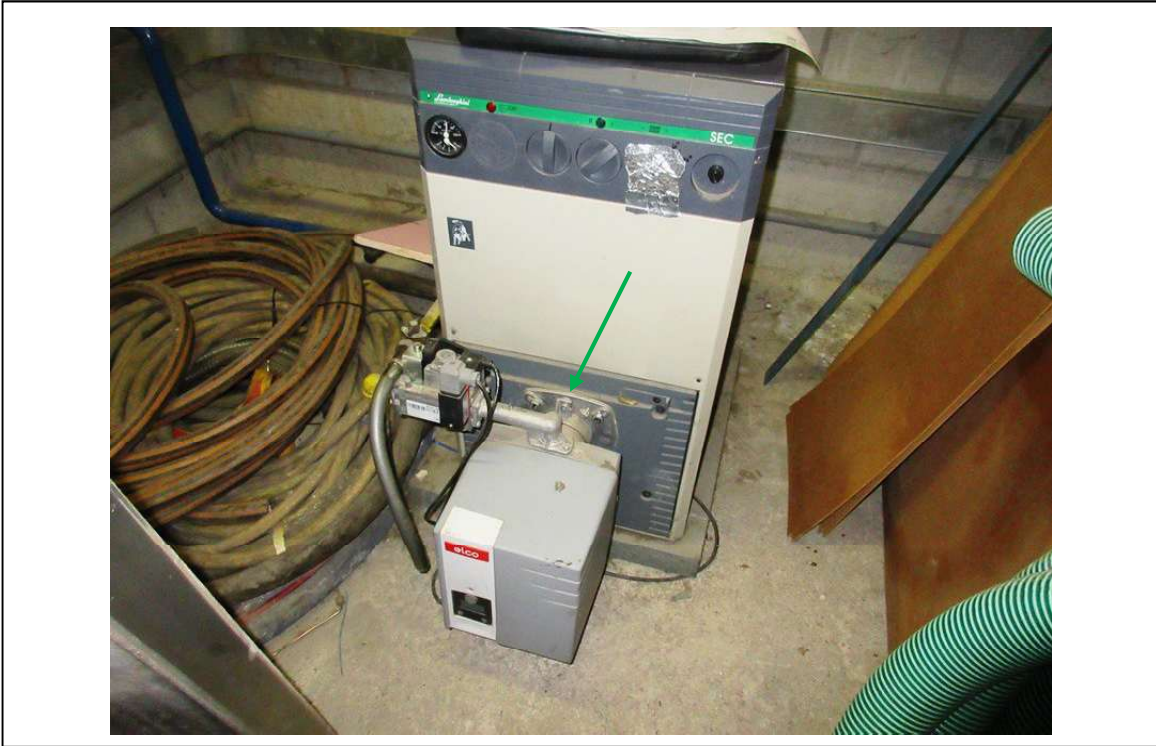
Gebouw	Verdieping	Ruimte/Plaats	Materiaal	Asbest
Foto 17	Lamibel	0	Stookplaats Loode A/B	Ketelbranderdichting	NEE

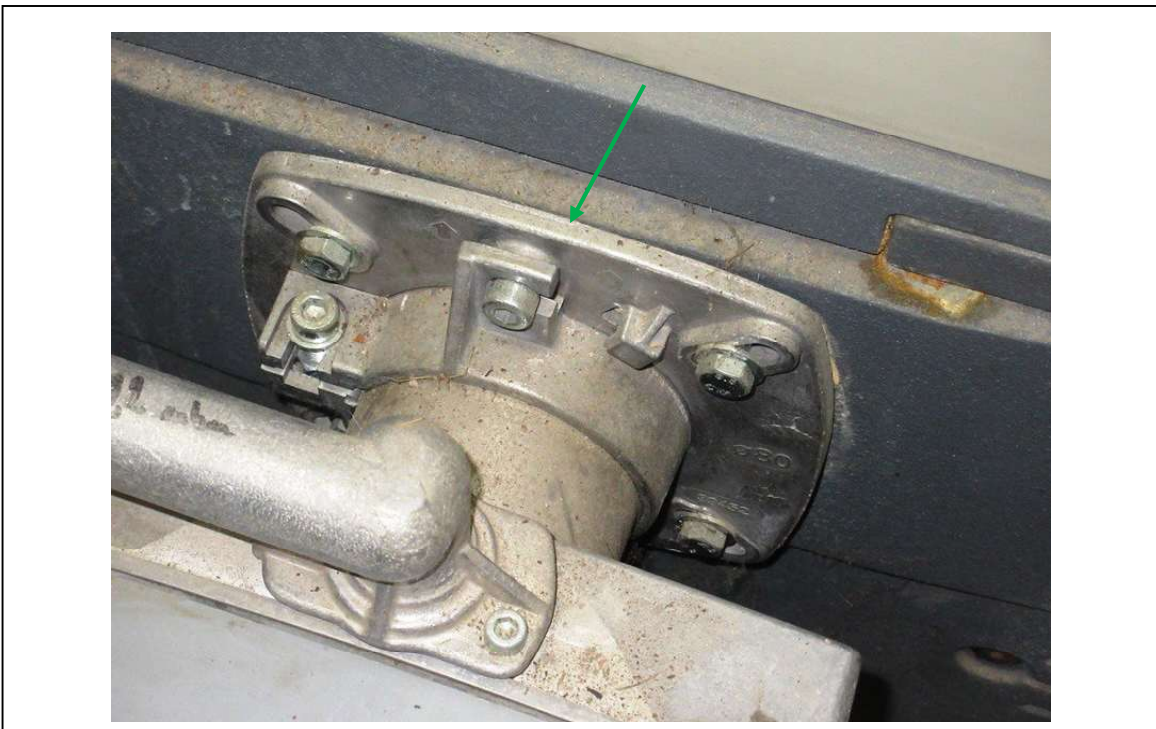
Gebouw	Verdieping	Ruimte/Plaats	Materiaal	Asbest
Foto 18	Lamibel	0	Stookplaats Loode A/B	Ketelbranderdichting	NEE

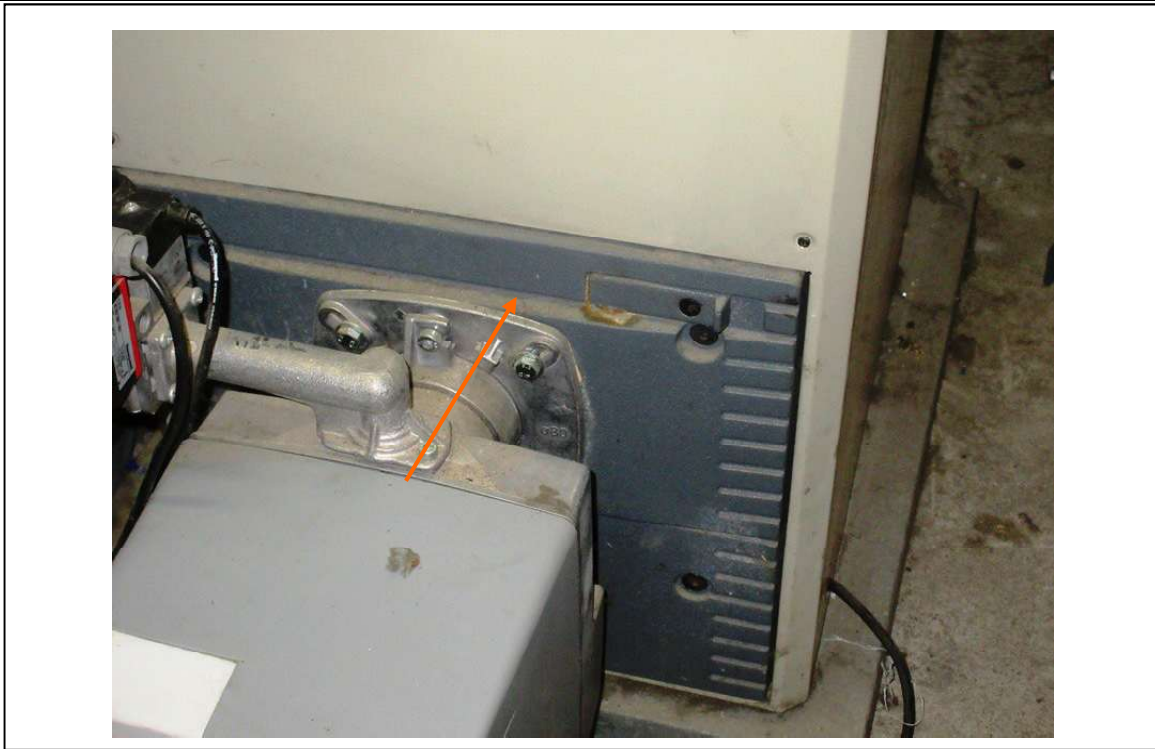
Gebouw	Verdieping	Ruimte/Plaats	Materiaal	Asbest
Foto 19	Lamibel	0	Stookplaats Loode A/B	Ketel voordeur pakking/touw	Verdenking van asbest

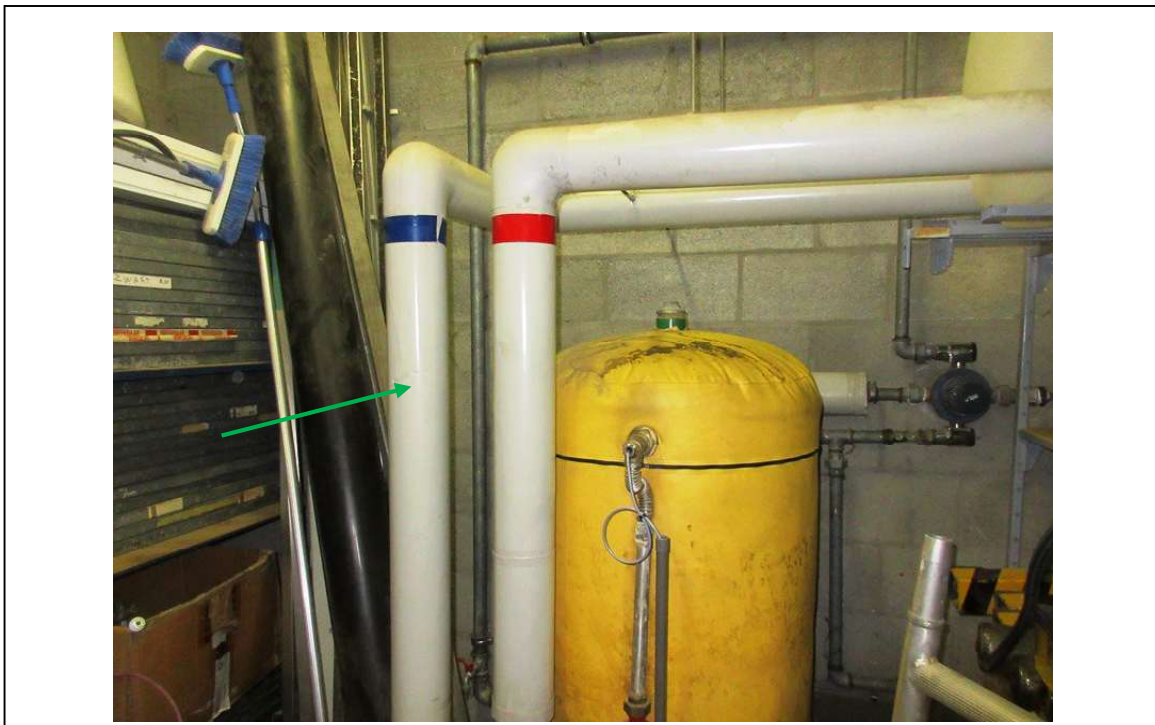
Gebouw	Verdieping	Ruimte/Plaats	Materiaal	Asbest
Foto 20	Lamibel	0	Stookplaats Loode A/B	Verwarming isolatie	NEE

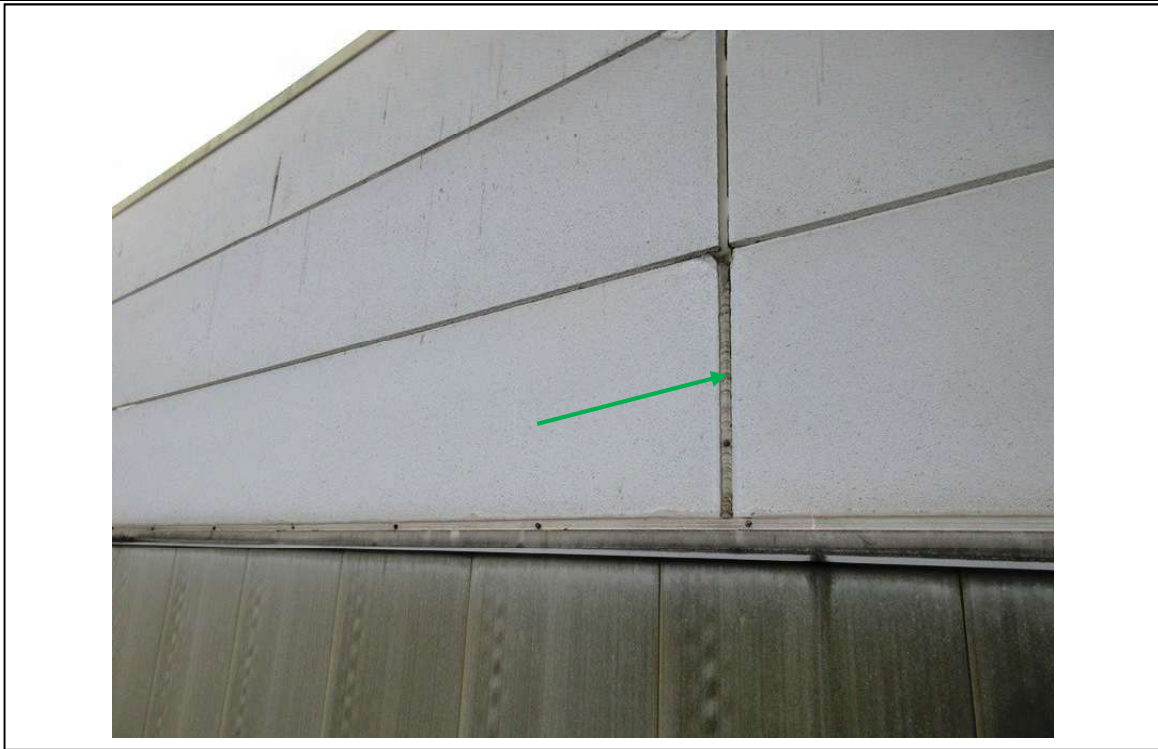
Gebouw	Verdieping	Ruimte/Plaats	Materiaal	Asbest
Foto 21	Lamibel	/	Buiten Loode A	Stopverf tussen bouwelementen	NEE

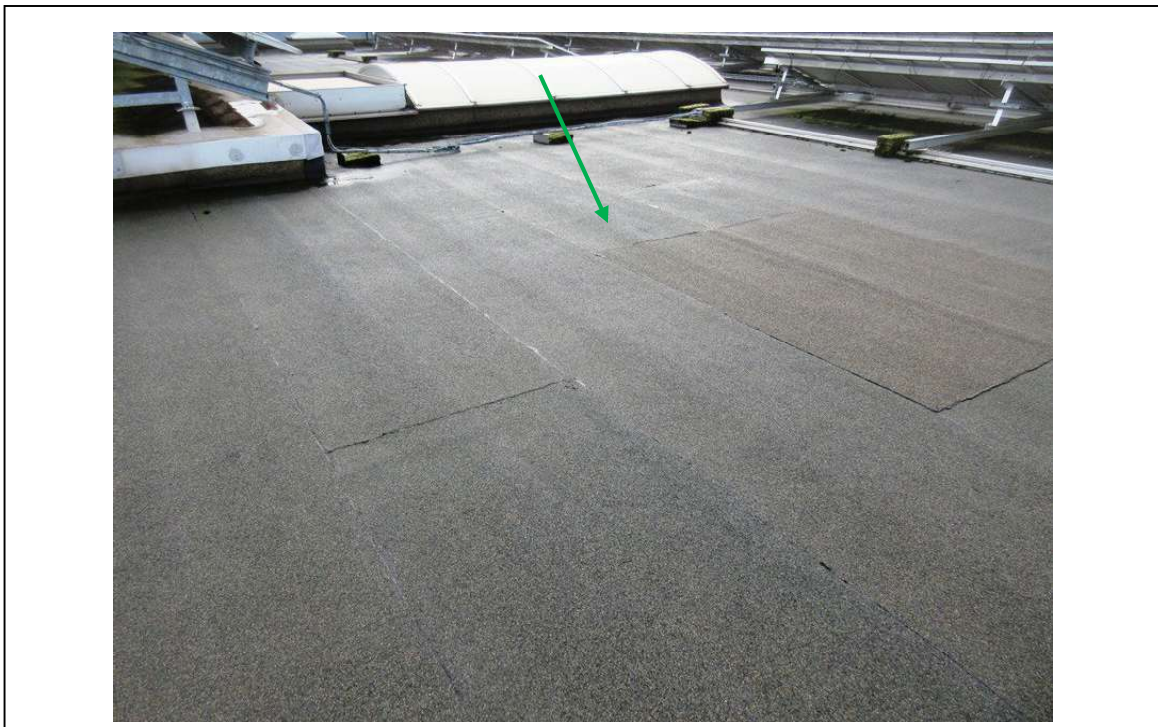
Gebouw	Verdieping	Ruimte/Plaats	Materiaal	Asbest
Foto 22	Lamibel	/	Dak	Dakbeddeking	NEE

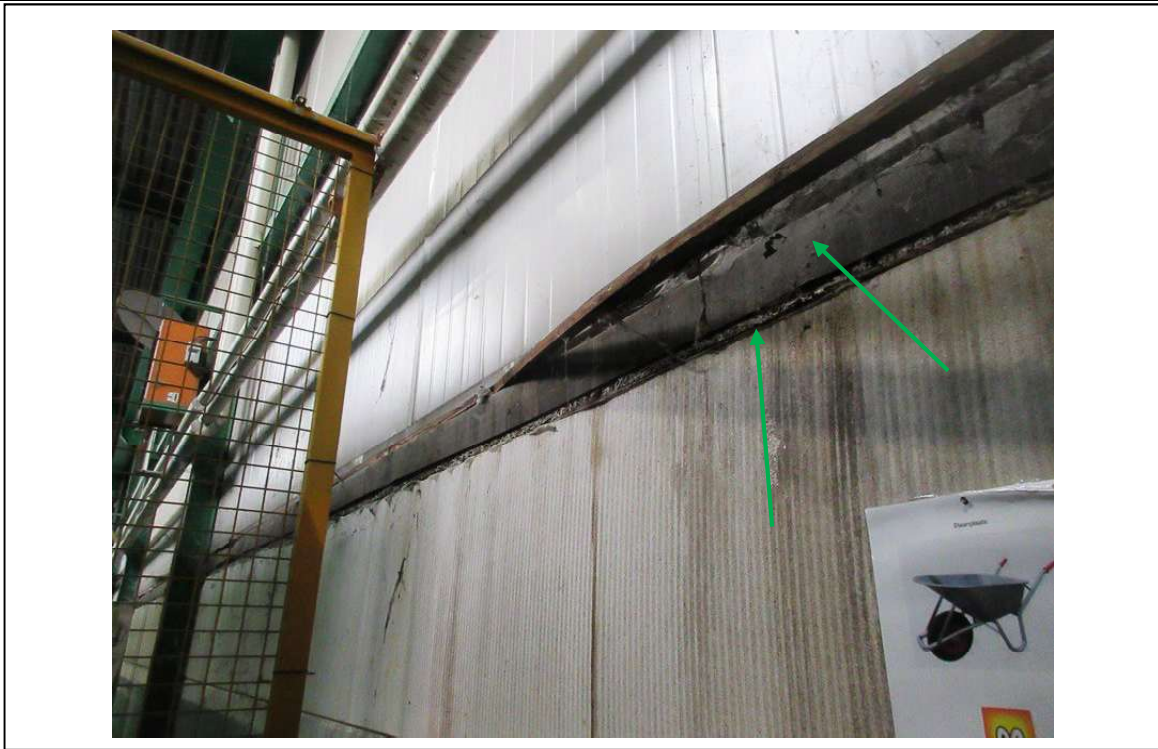
Gebouw	Verdieping	Ruimte/Plaats	Materiaal	Asbest
Foto 23	Lamibel	/	Snijden	Dakbedekking onderbouw	NEE

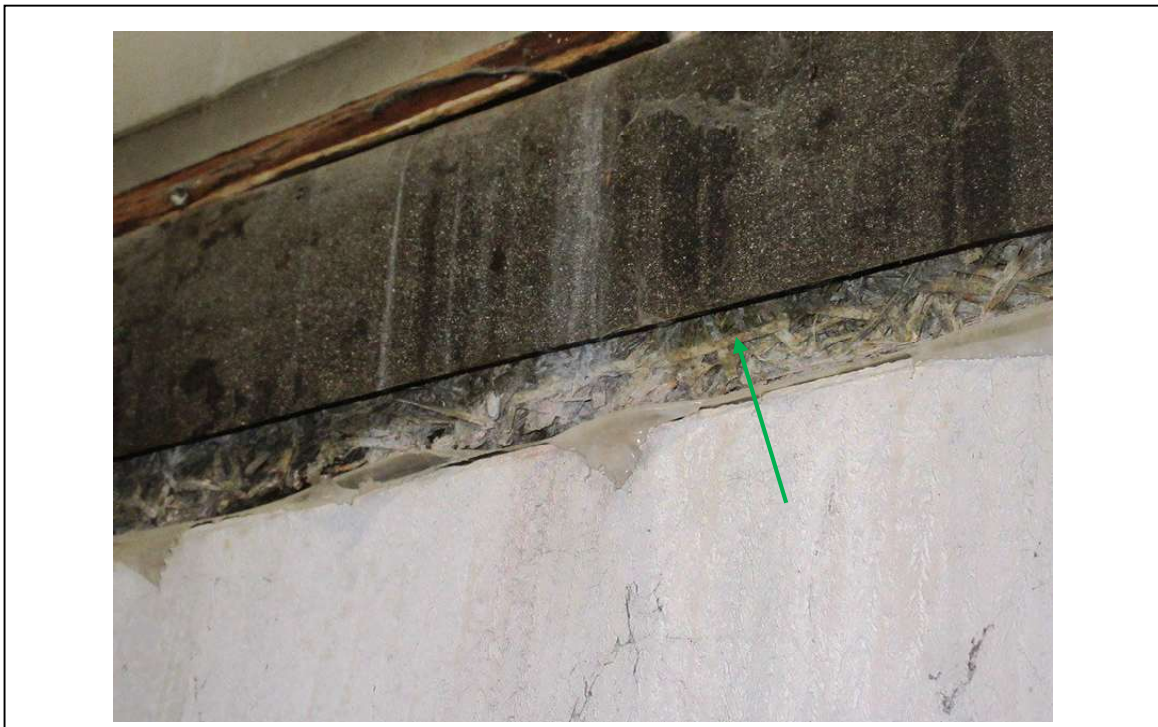
Gebouw	Verdieping	Ruimte/Plaats	Materiaal	Asbest
Foto 24	Lamibel	/	Snijden	Isolatie onder dakbedekking onderbouw	NEE

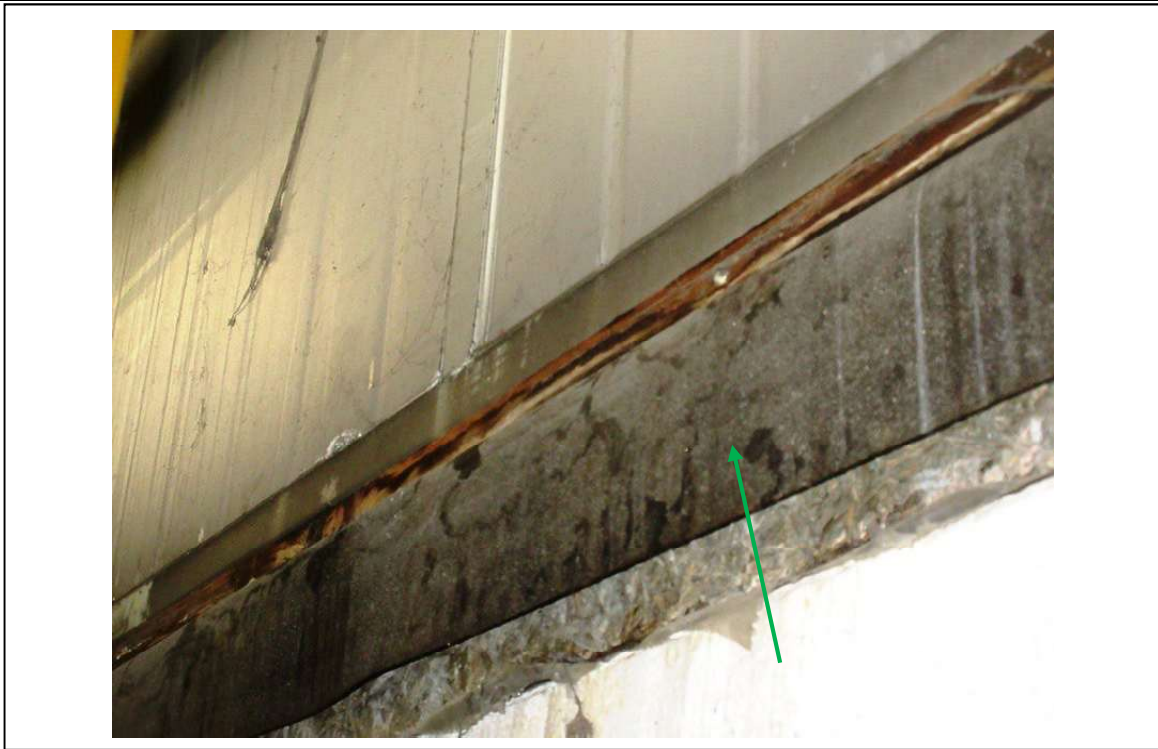
Gebouw	Verdieping	Ruimte/Plaats	Materiaal	Asbest
Foto 25	Lamibel	/	Snijden	Dakbedekking onderbouw	NEE
