Martin VitrierieExpress
Hellebeemden 10
BE-3500 HASSELT

Onze referenties: CBC-R23/104.

VERSLAG VAN ASBESTINVENTARIS NA NIET-DESTRUCTIEF ONDERZOEK

Adres: Hellebeemden 10, 3500 Hasselt

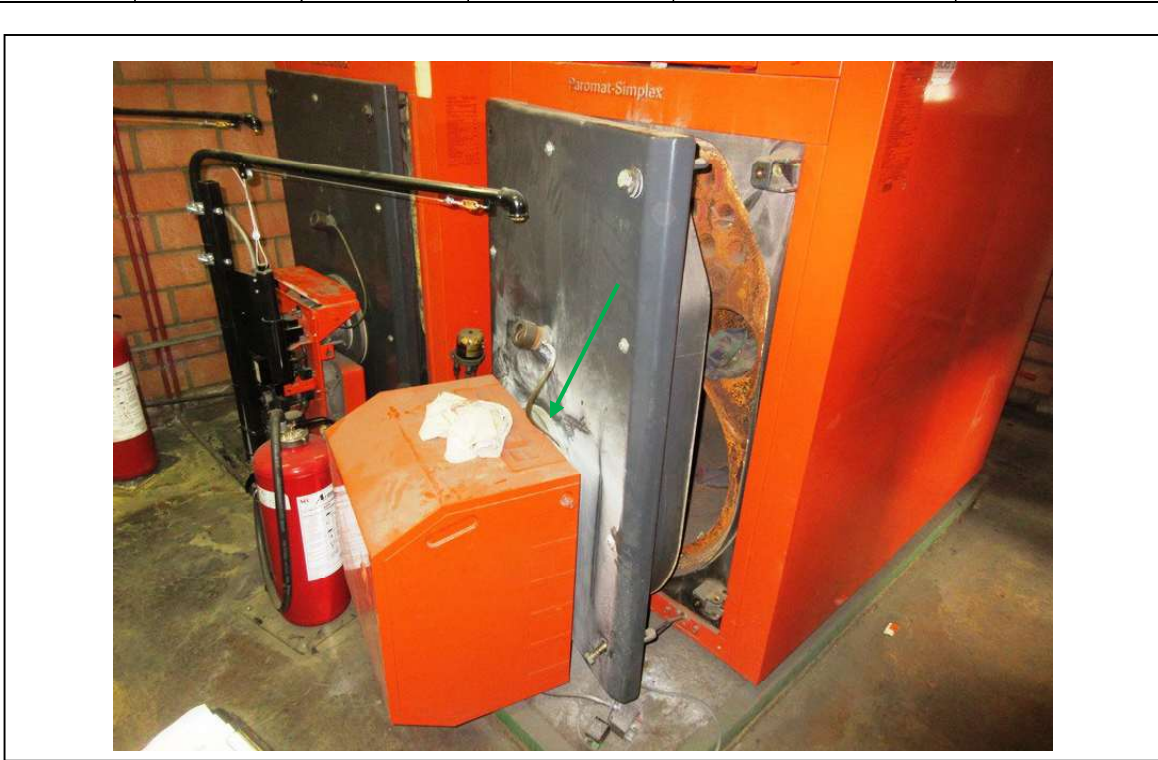
Gebouw	Verdieping	Ruimte/Plaats	Materiaal	Asbest
Foto 26	Lamibel	0	Stookplaats snijden	Ketelbranderdichting	NEE

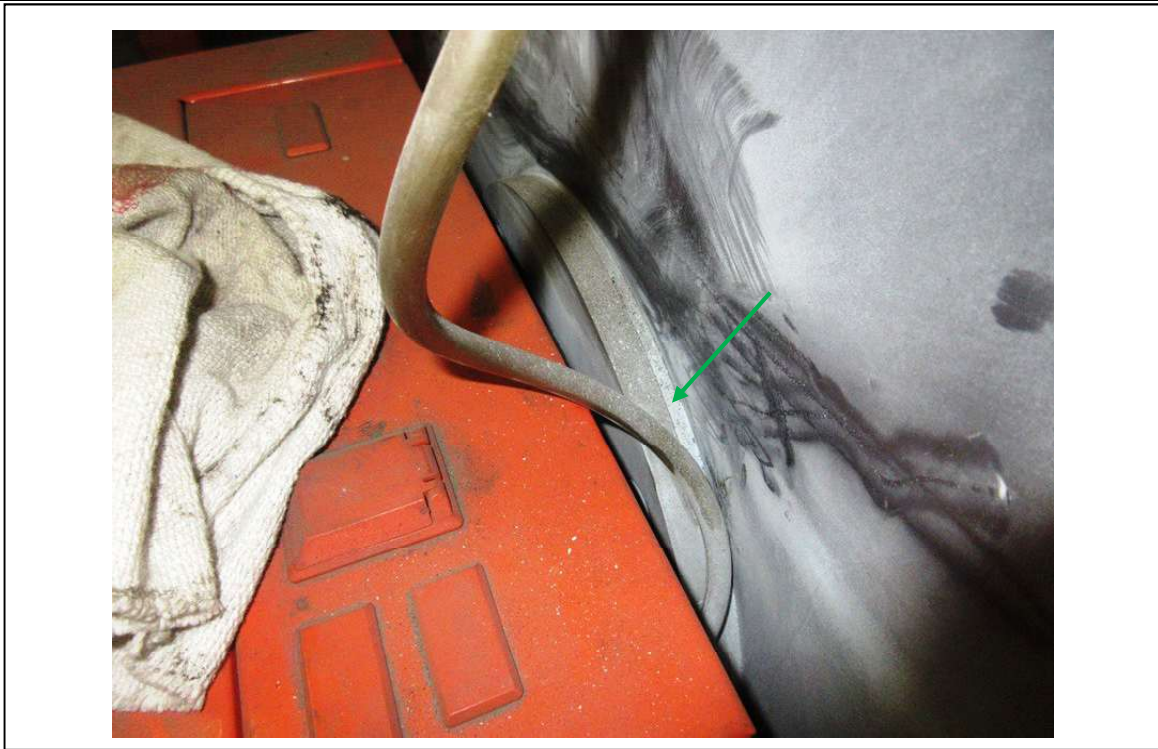
Gebouw	Verdieping	Ruimte/Plaats	Materiaal	Asbest
Foto 27	Lamibel	0	Stookplaats snijden	Ketelbranderdichting	NEE

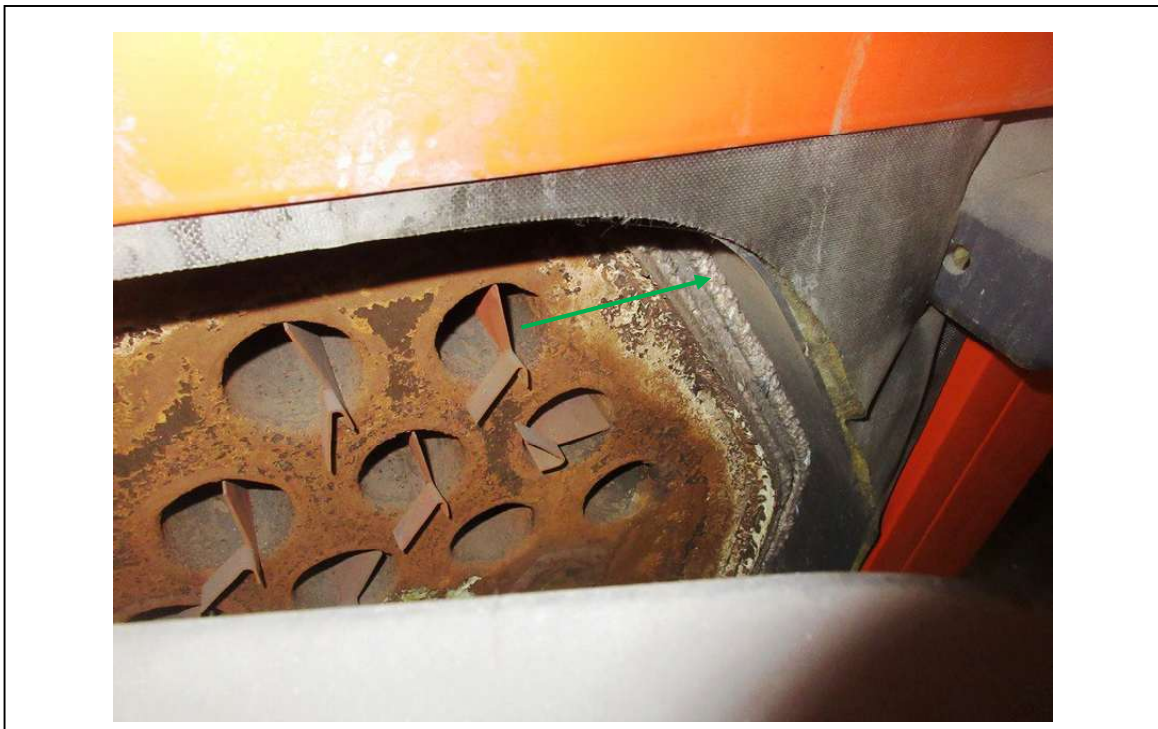
Gebouw	Verdieping	Ruimte/Plaats	Materiaal	Asbest
Foto 28	Lamibel	0	Stookplaats snijden	Deurpakking/flens ketel voor/achter	NEE

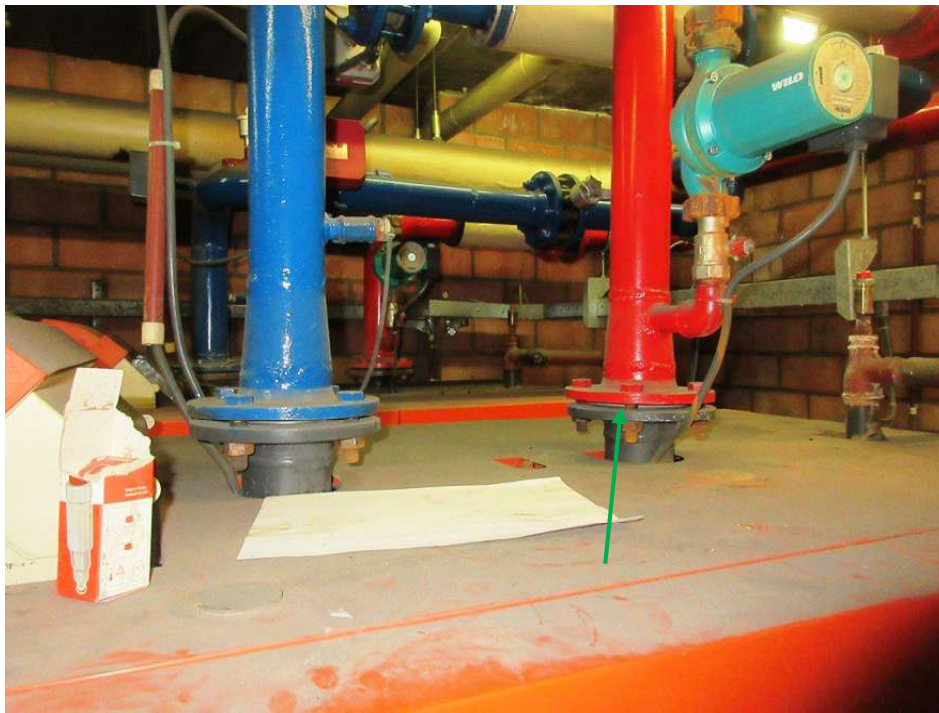
Gebouw	Verdieping	Ruimte/Plaats	Materiaal	Asbest
Foto 29	Lamibel	0	Stookplaats snijden	Flensafdichting, boiler warmwateruitlaat/inlaat	NEE

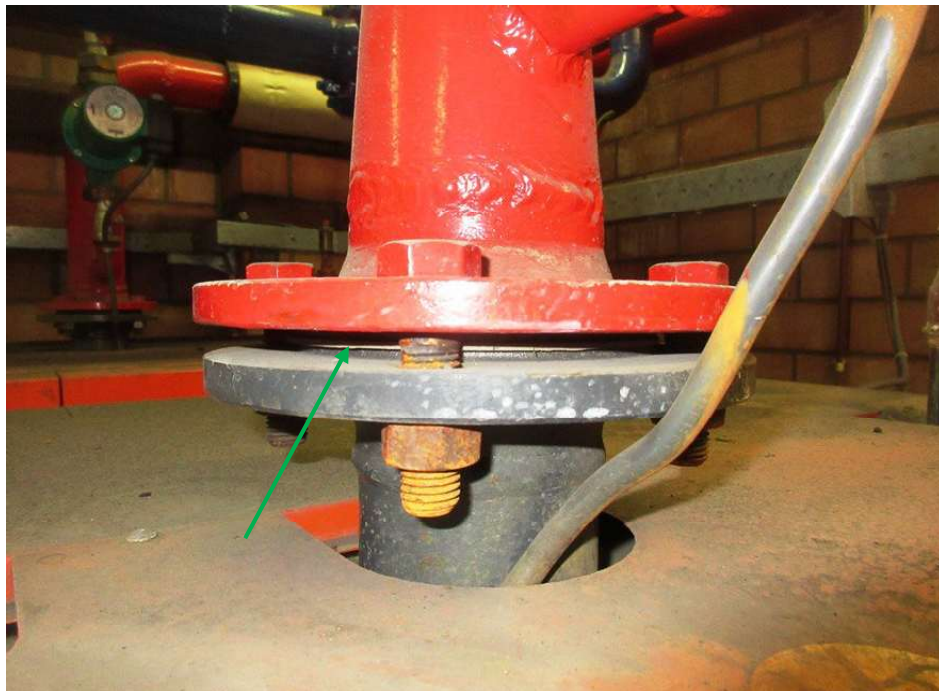
Gebouw	Verdieping	Ruimte/Plaats	Materiaal	Asbest
Foto 30	Lamibel	0	Stookplaats snijden	Flensafdichting, boiler warmwateruitlaat/inlaat	NEE

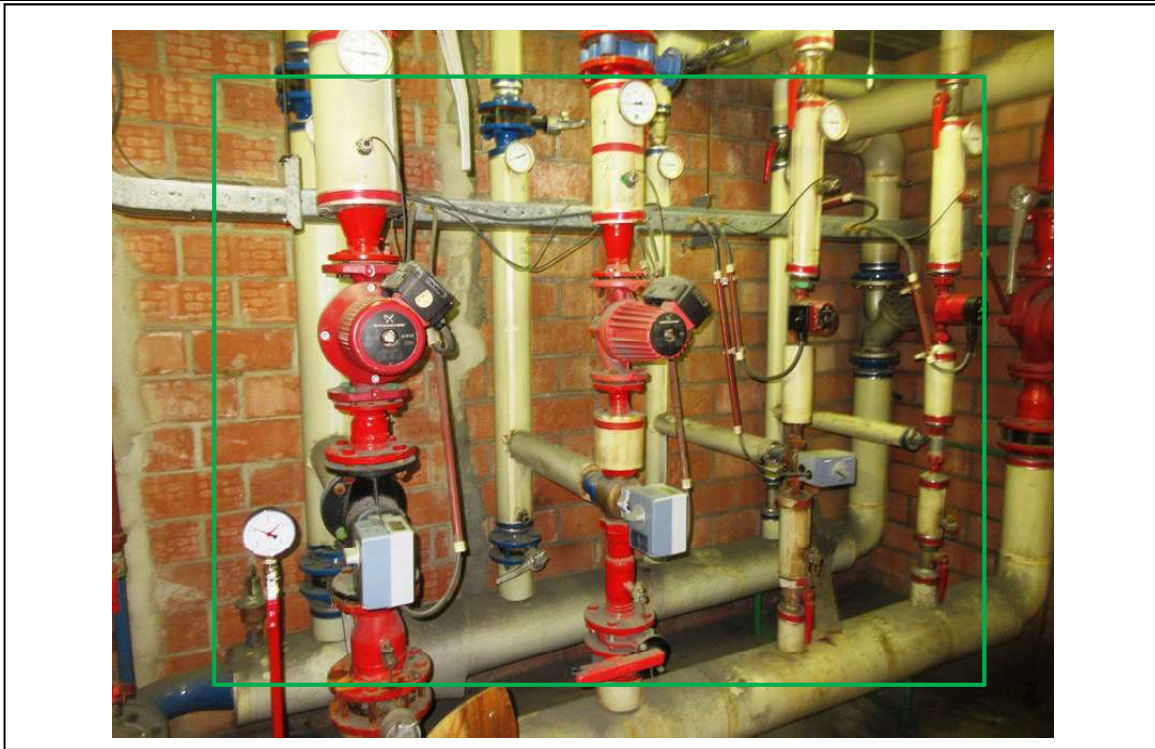
Gebouw	Verdieping	Ruimte/Plaats	Materiaal	Asbest
Foto 31	Lamibel	0	Stookplaats snijden	Flensafdichting	NEE

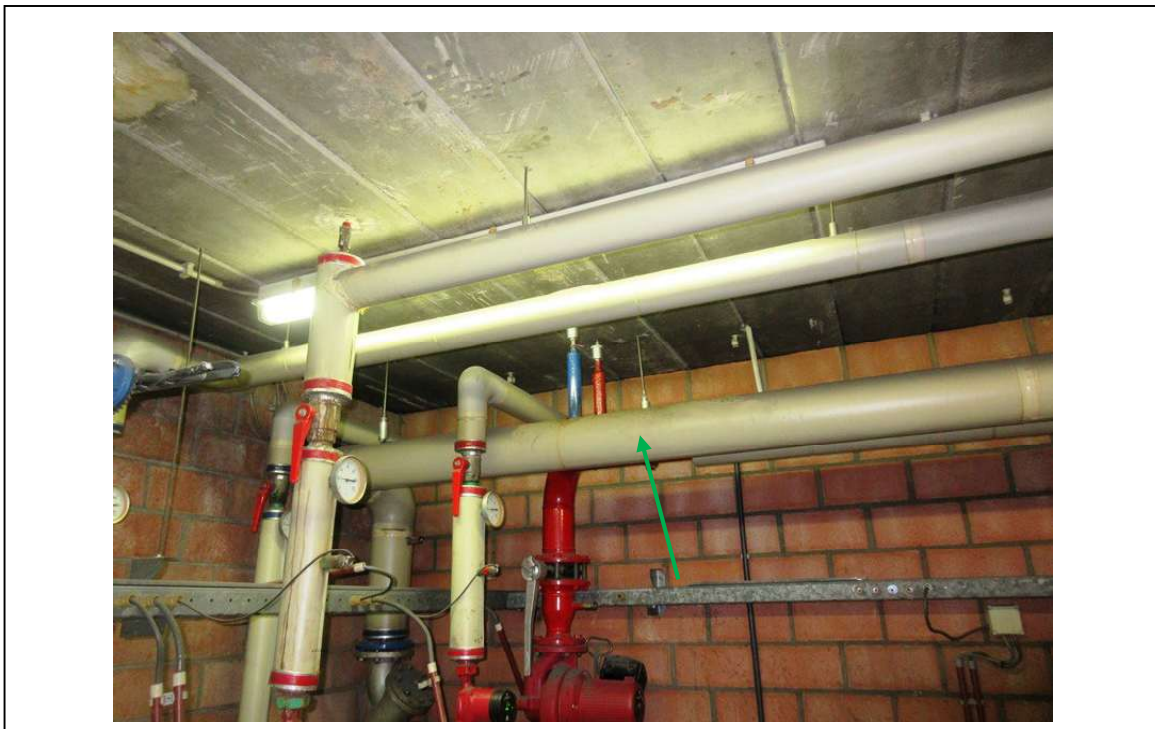
Gebouw	Verdieping	Ruimte/Plaats	Materiaal	Asbest
Foto 32	Lamibel	0	Stookplaats snijden	Verwarming isolatie	NEE

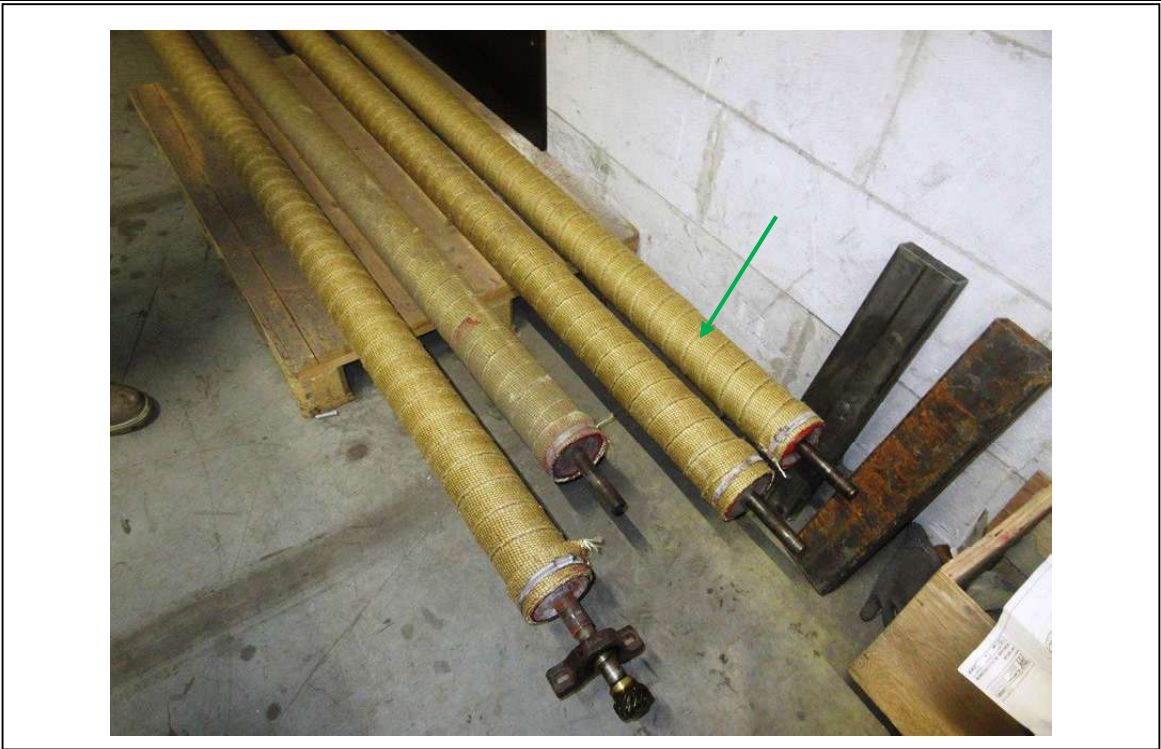
Gebouw	Verdieping	Ruimte/Plaats	Materiaal	Asbest
Foto 33	Loods E	0	Kalender	Gedemonteerde rolkabel van recent type kalender	NEE

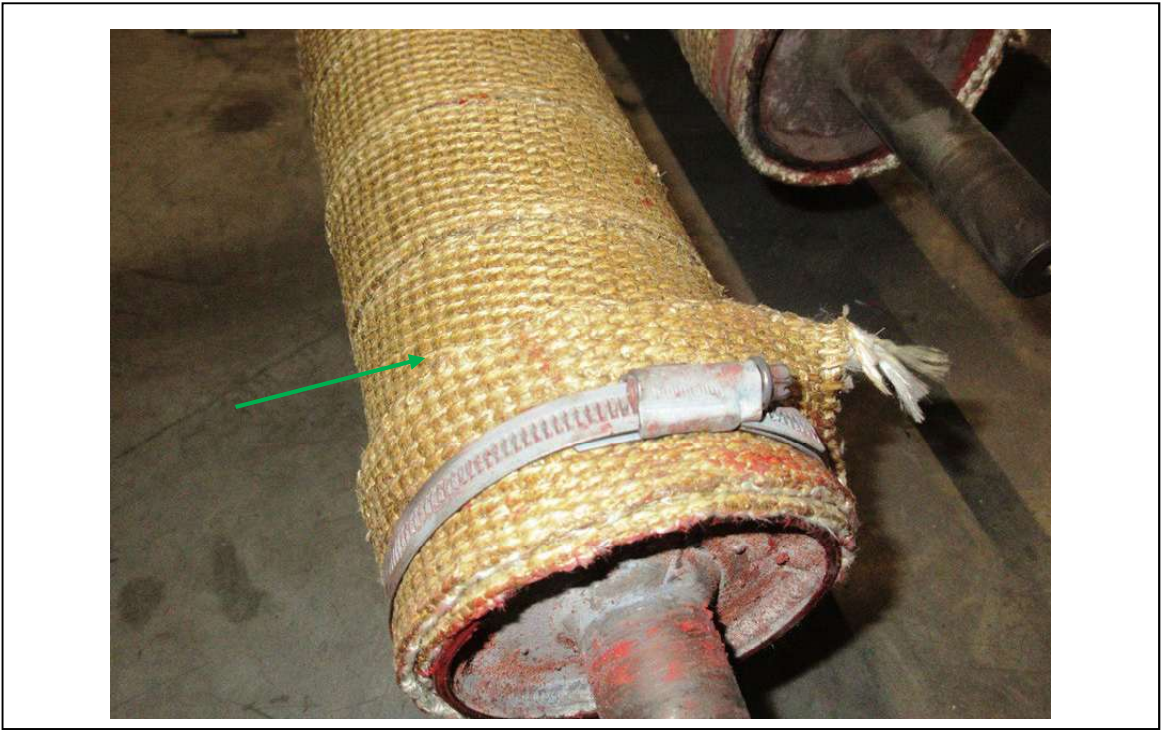
Gebouw	Verdieping	Ruimte/Plaats	Materiaal	Asbest
Foto 34	Loods E	0	Kalender	Gedemonteerde rolkabel van recent type kalender	NEE

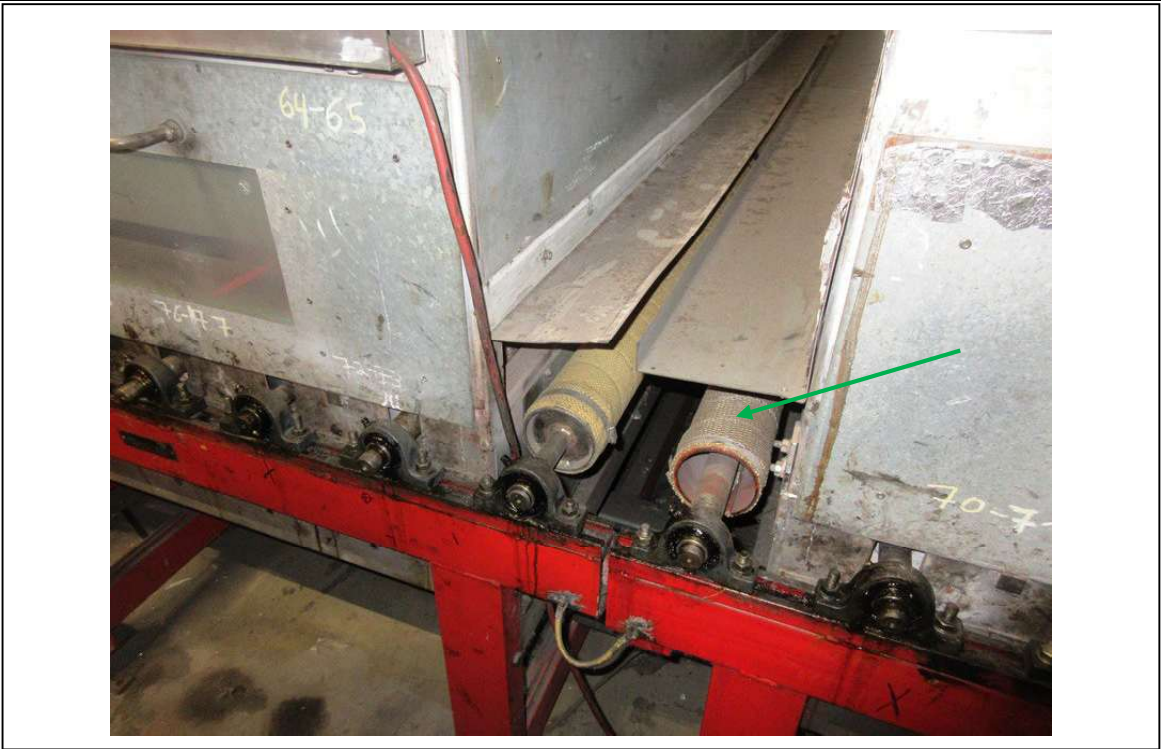
Gebouw	Verdieping	Ruimte/Plaats	Materiaal	Asbest
Foto 35	Loods E	0	Kalender	Gedemonteerde rolkabel van oude type kalender	NEE

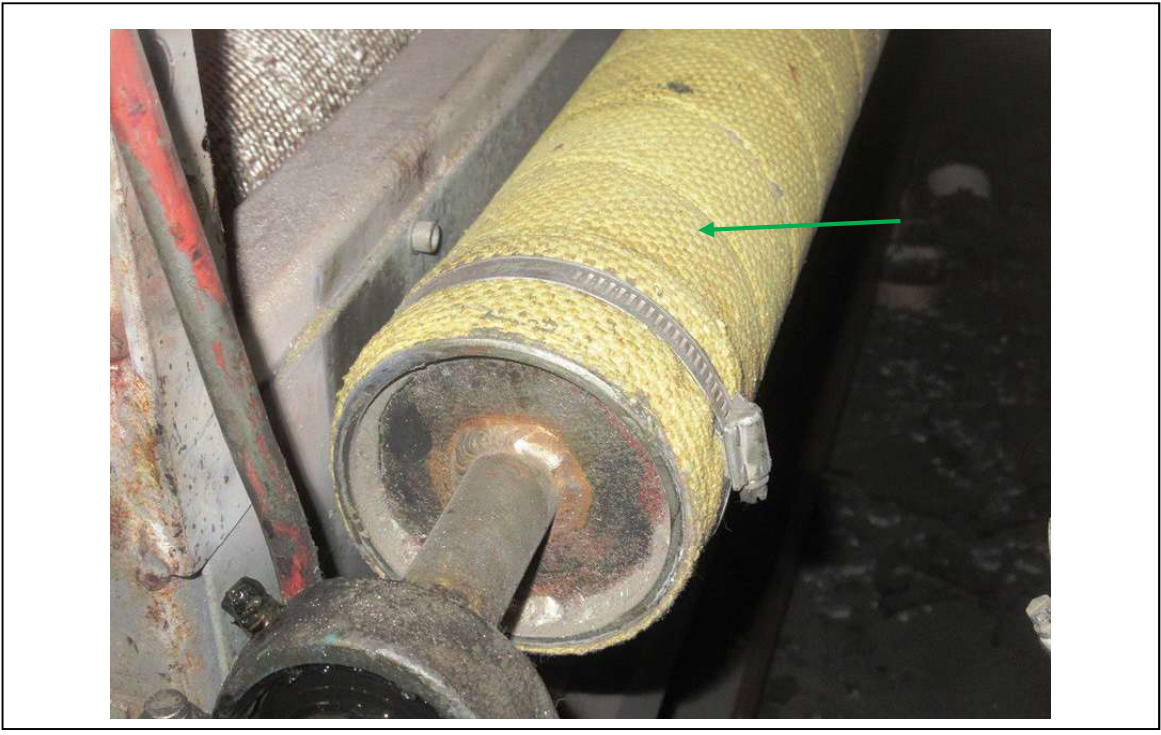
Gebouw	Verdieping	Ruimte/Plaats	Materiaal	Asbest
Foto 36	Loods E	0	Kalender	Gedemonteerde rolkabel van oude type kalender	NEE

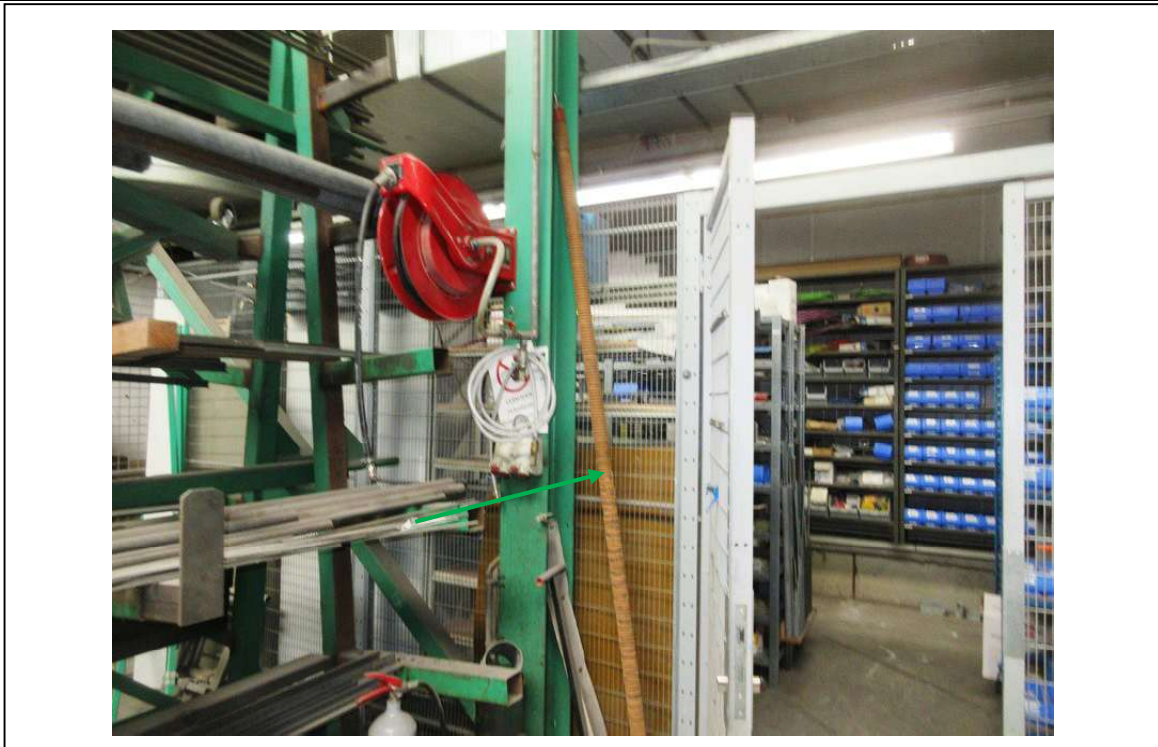
Gebouw	Verdieping	Ruimte/Plaats	Materiaal	Asbest
Foto 37	Loods A	0	Magazijn vervangen stukken	Rolkabel van Hardhoven oven	NEE

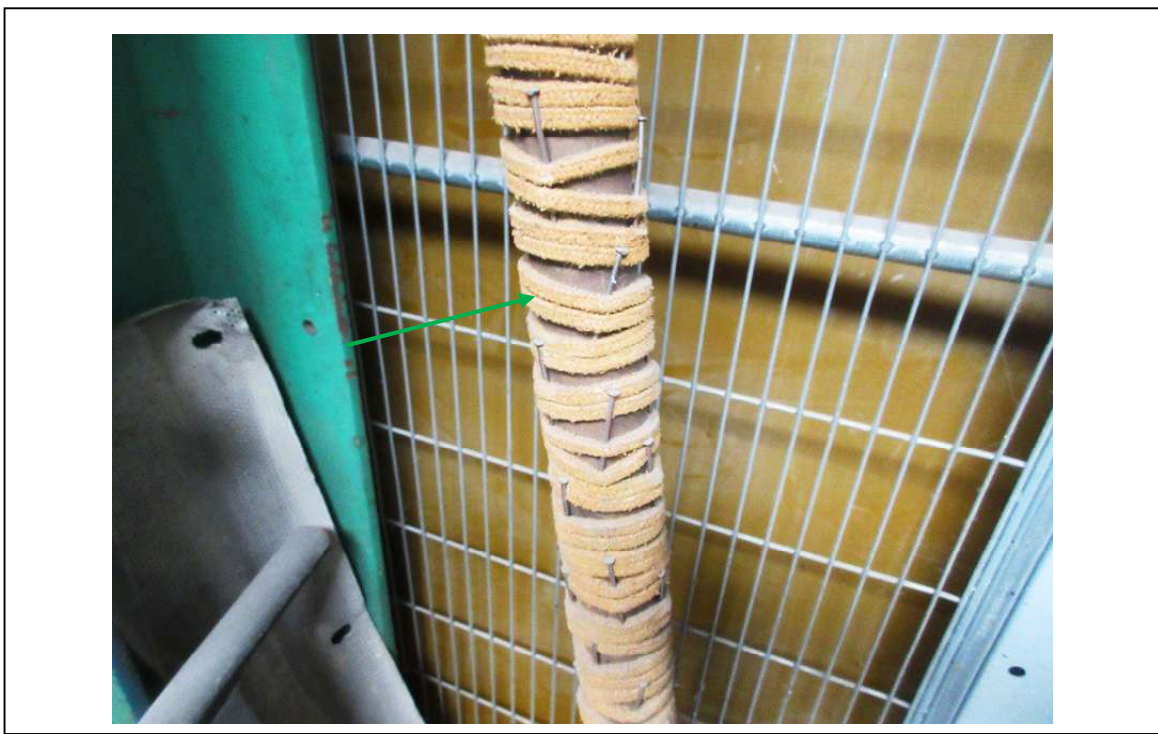
Gebouw	Verdieping	Ruimte/Plaats	Materiaal	Asbest
Foto 38	Loods A	0	Magazijn vervangen stukken	Rolkabel van Hardhoven oven	NEE

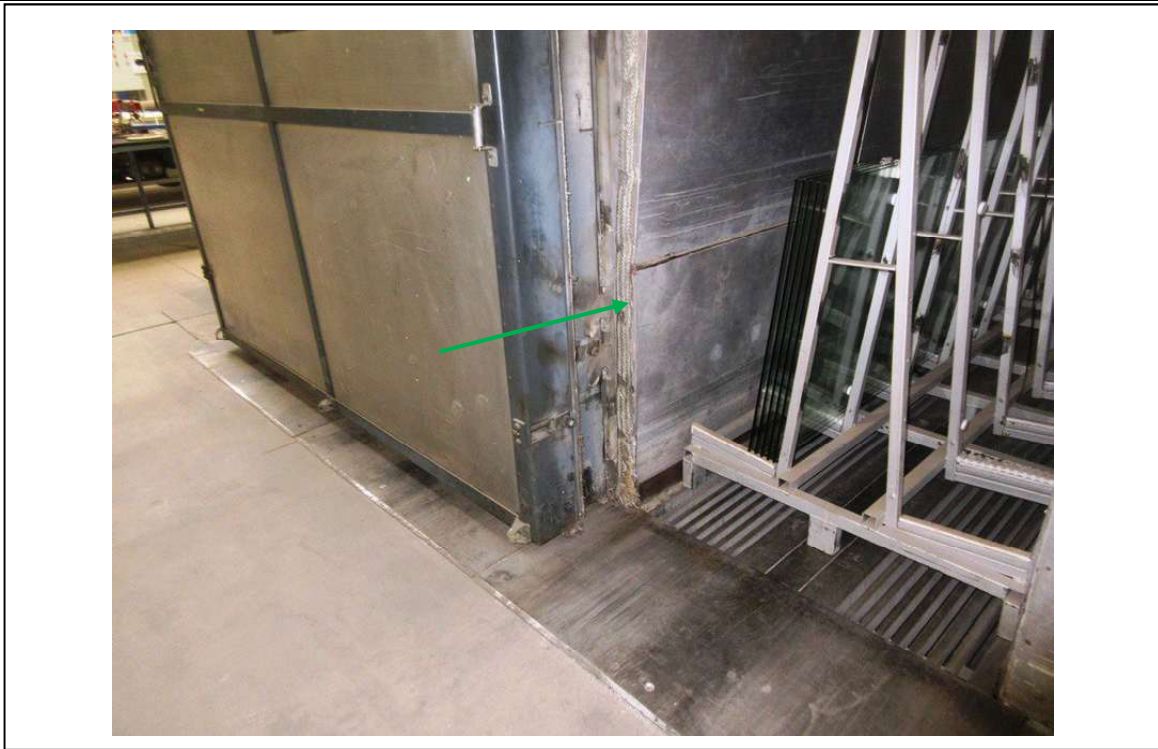
Gebouw	Verdieping	Ruimte/Plaats	Materiaal	Asbest
Foto 39	Loods A	/	Elektrische oven	Koord van de ovendeur	NEE

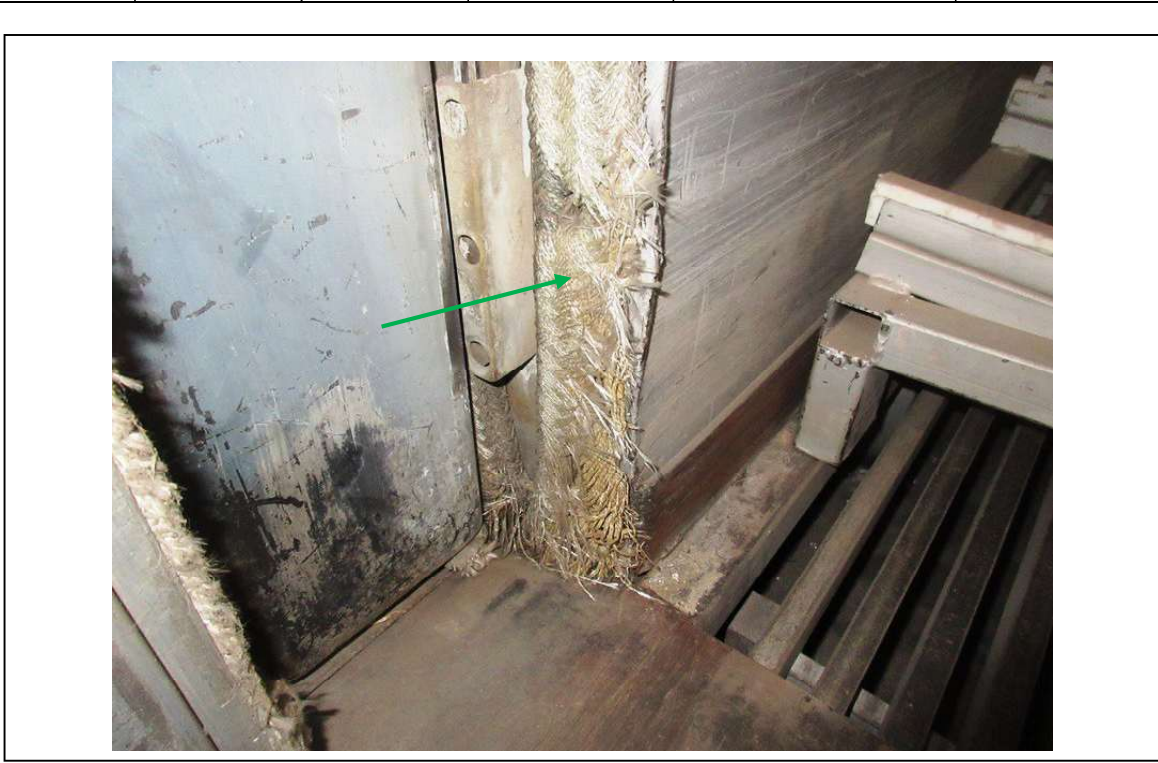
Gebouw	Verdieping	Ruimte/Plaats	Materiaal	Asbest
Foto 40	Loods A	/	Elektrische oven	Koord van de ovendeur	NEE

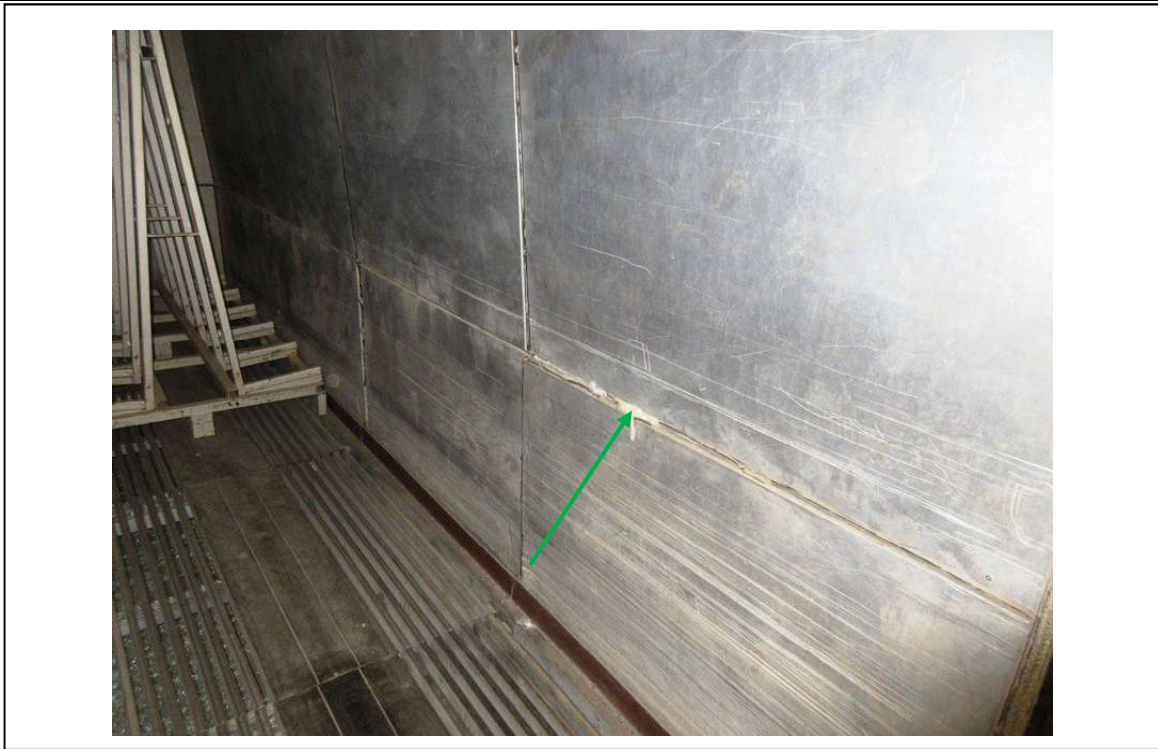
Gebouw	Verdieping	Ruimte/Plaats	Materiaal	Asbest
Foto 41	Loods A	/	Elektrische oven	Interne isolatie	NEE

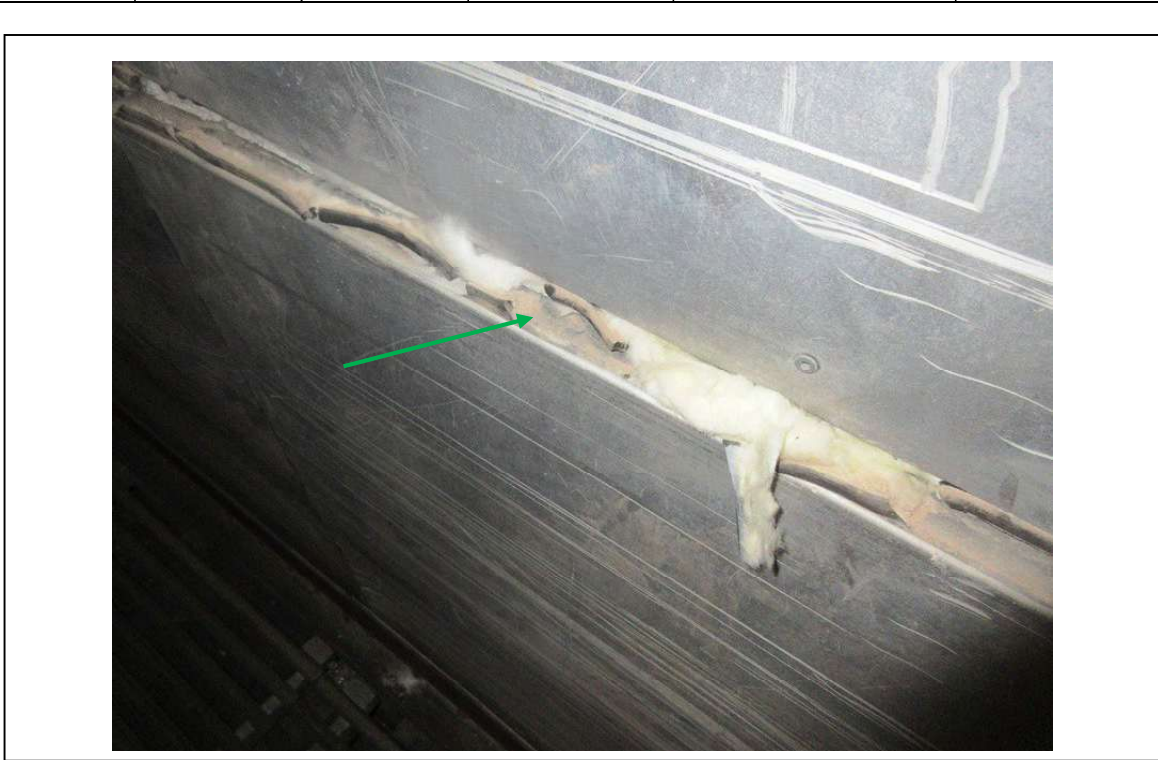
Gebouw	Verdieping	Ruimte/Plaats	Materiaal	Asbest
Foto 42	Loods A	/	Elektrische oven	Interne isolatie	NEE

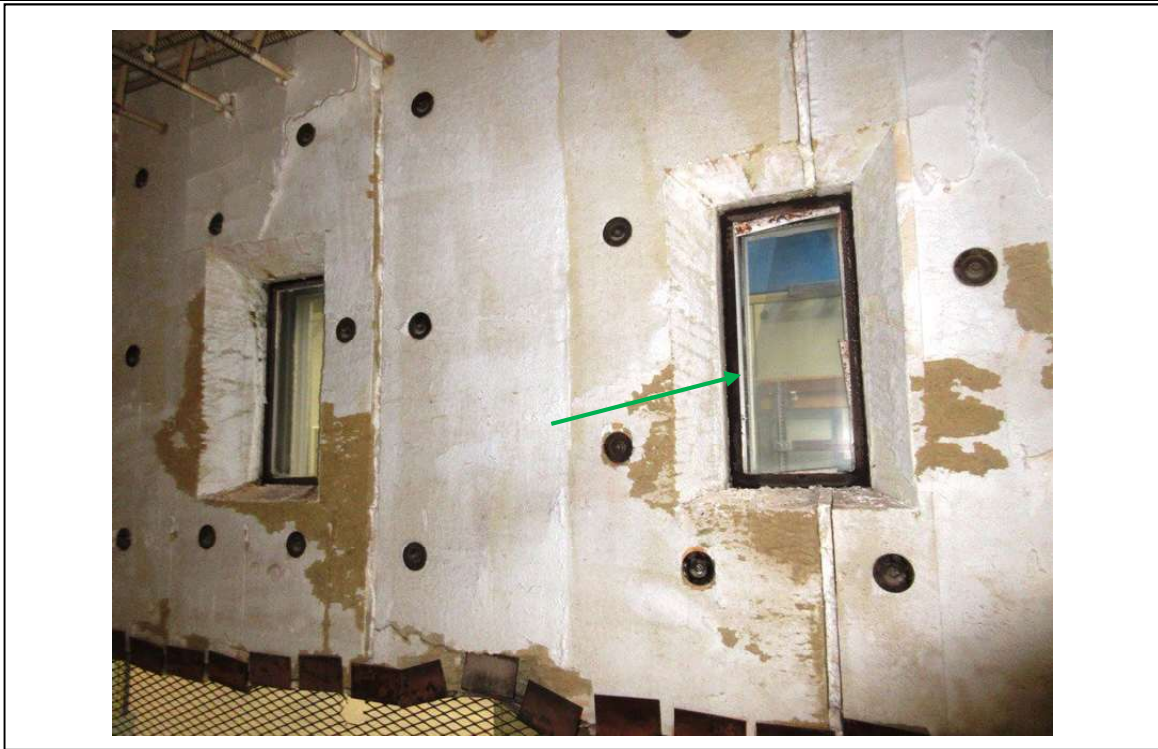
Gebouw	Verdieping	Ruimte/Plaats	Materiaal	Asbest
Foto 43	Loods A	/	Blauwe GR oven	Glasisolator	NEE

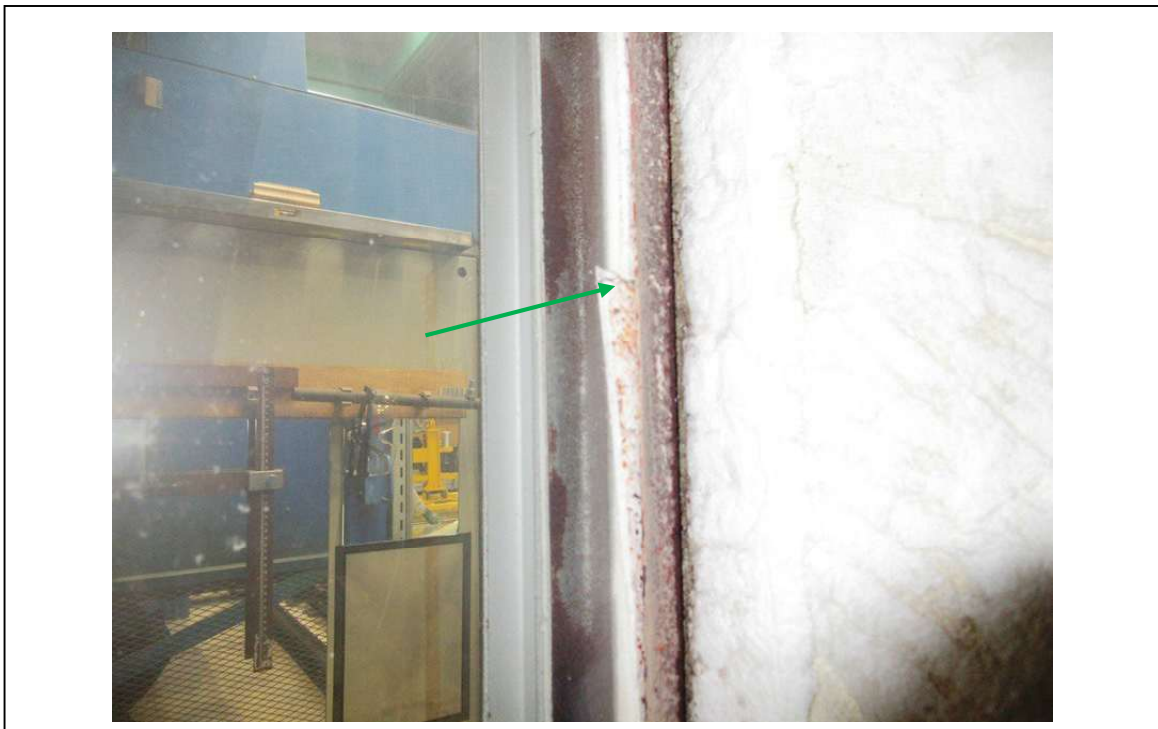
Gebouw	Verdieping	Ruimte/Plaats	Materiaal	Asbest
Foto 44	Loods A	/	Blauwe GR oven	Glasisolator	NEE

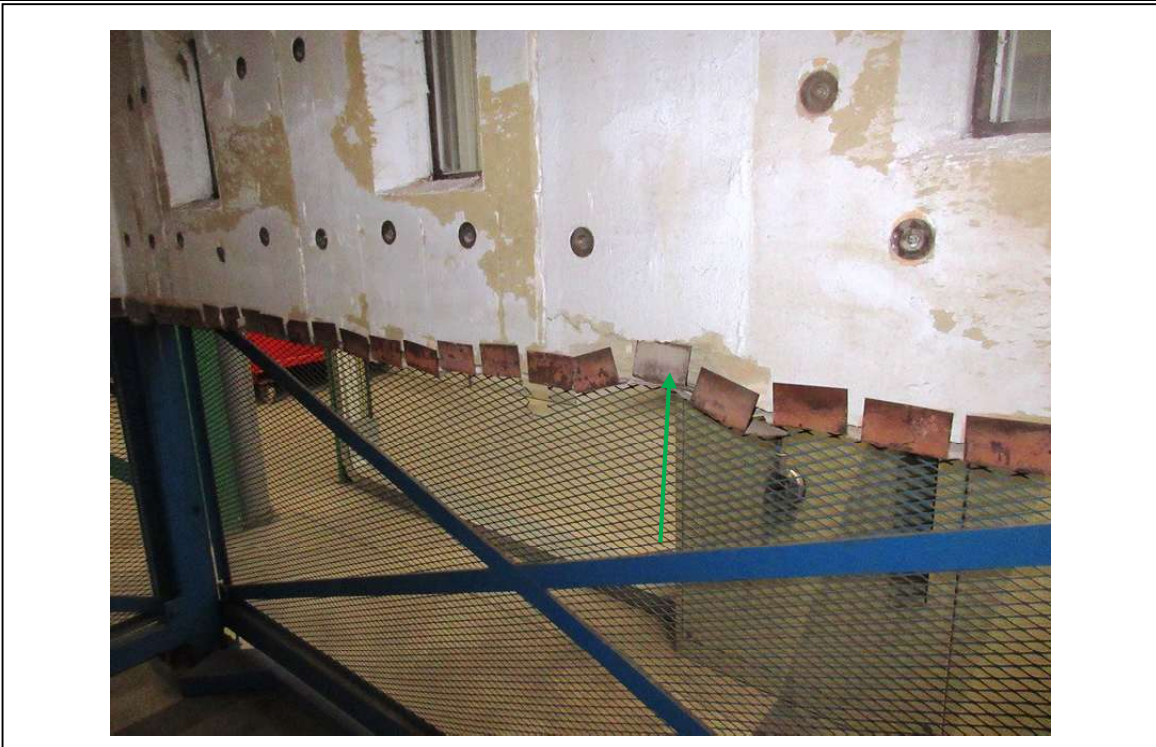
Gebouw	Verdieping	Ruimte/Plaats	Materiaal	Asbest
Foto 45	Loods A	/	Blauwe GR oven	Hittebestendig materiaal van de oven	NEE

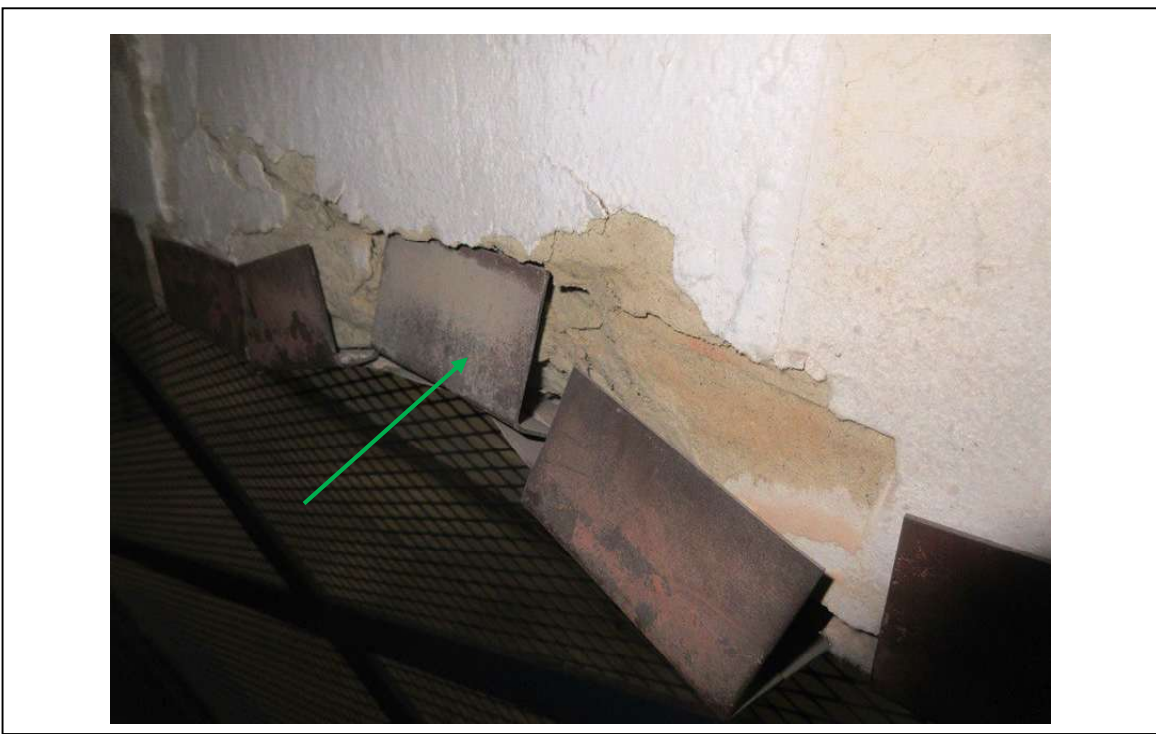
Gebouw	Verdieping	Ruimte/Plaats	Materiaal	Asbest
Foto 46	Loods A	/	Blauwe GR oven	Hittebestendig materiaal van de oven	NEE

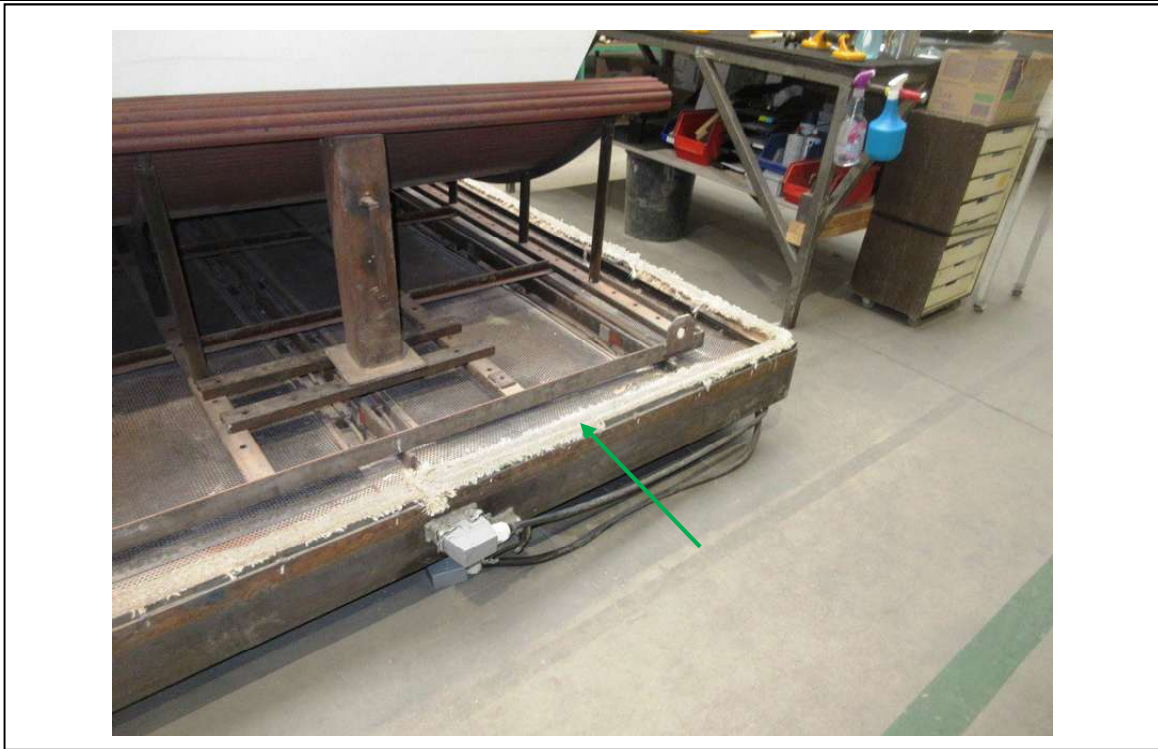
Gebouw	Verdieping	Ruimte/Plaats	Materiaal	Asbest
Foto 47	Loods A	/	Blauwe GR oven	Afdichting onderdeur	NEE

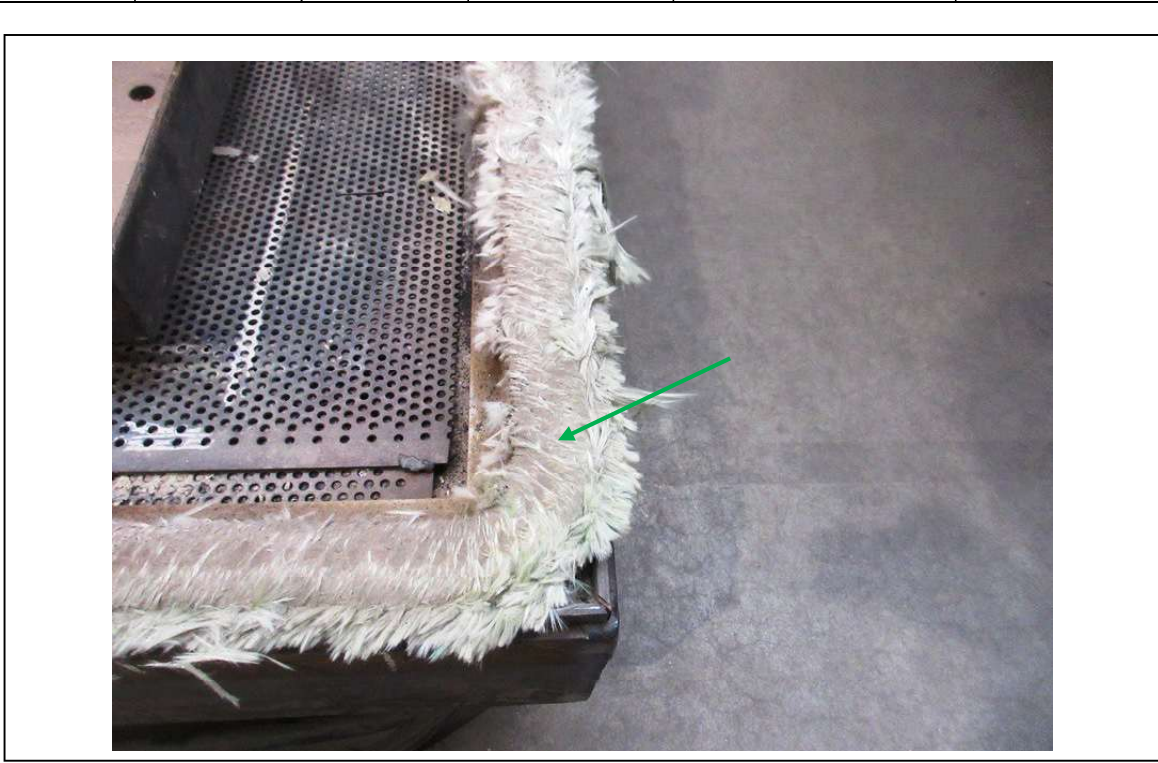
Gebouw	Verdieping	Ruimte/Plaats	Materiaal	Asbest
Foto 48	Loods A	/	Blauwe GR oven	Afdichting onderdeur	NEE

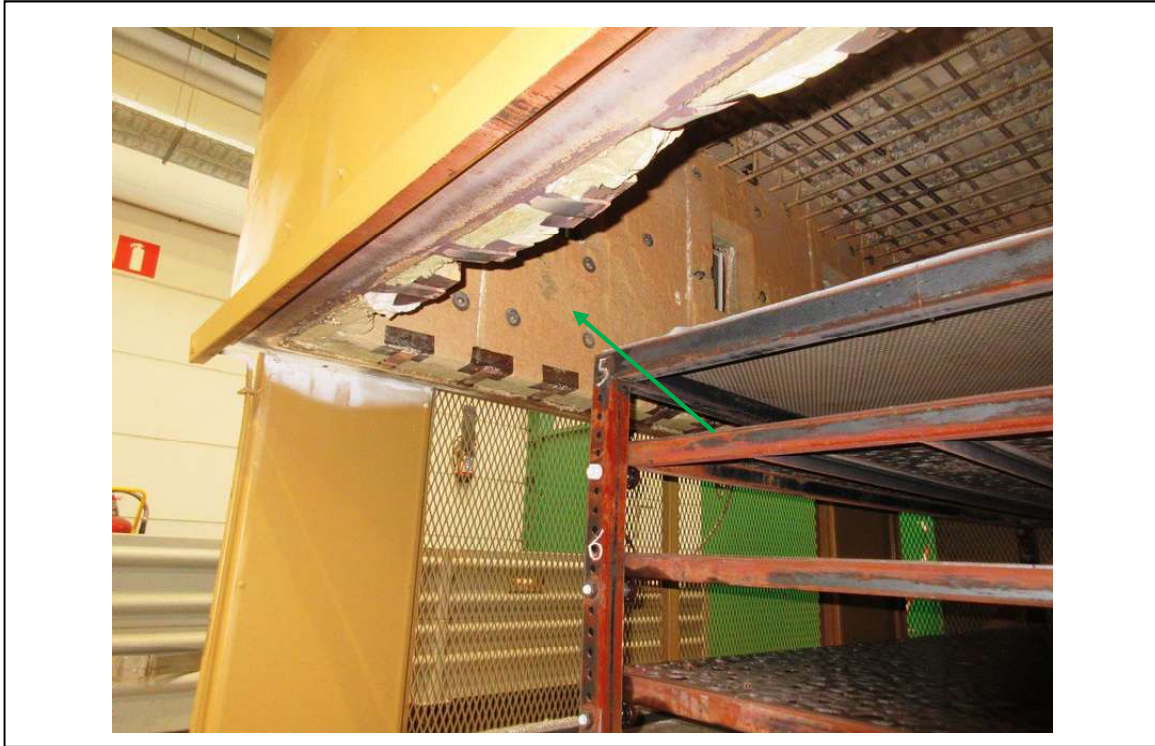
Gebouw	Verdieping	Ruimte/Plaats	Materiaal	Asbest
Foto 49	Loods A	/	Bruine GR oven	Interne isolatie	Bekend als asbesthoudend

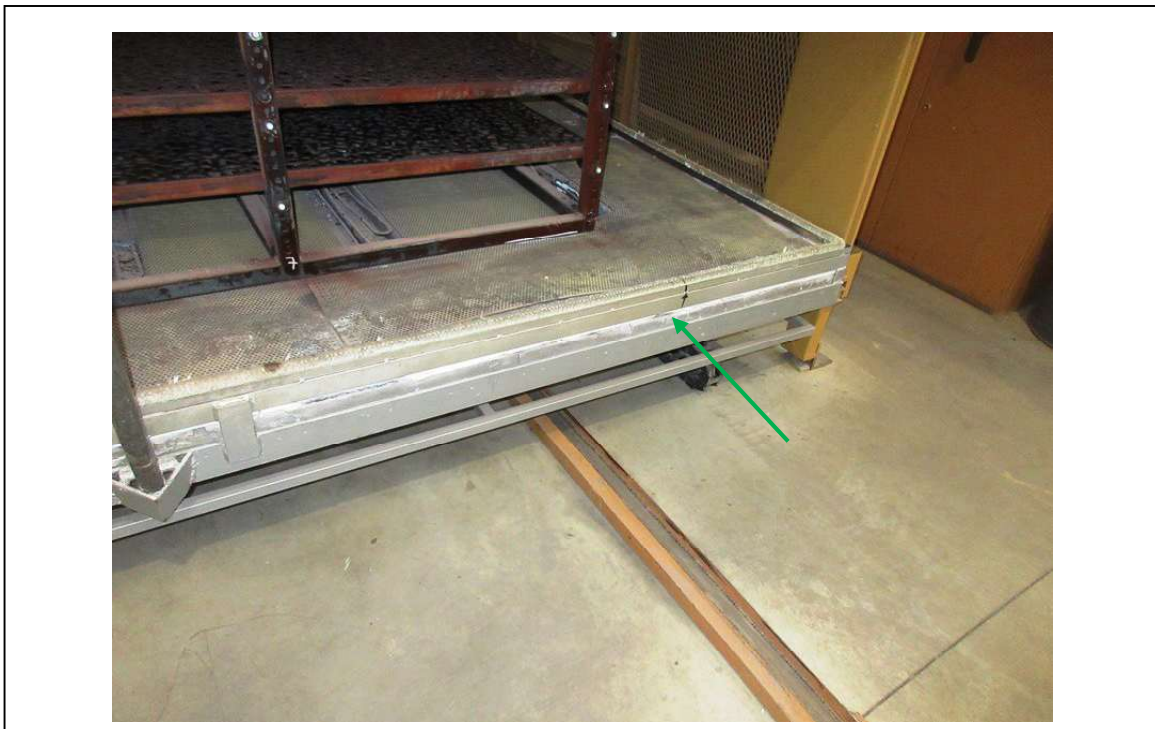
Gebouw	Verdieping	Ruimte/Plaats	Materiaal	Asbest
Foto 50	Loods A	/	Bruine GR oven	Isolatieplaat onderdeur	NEE

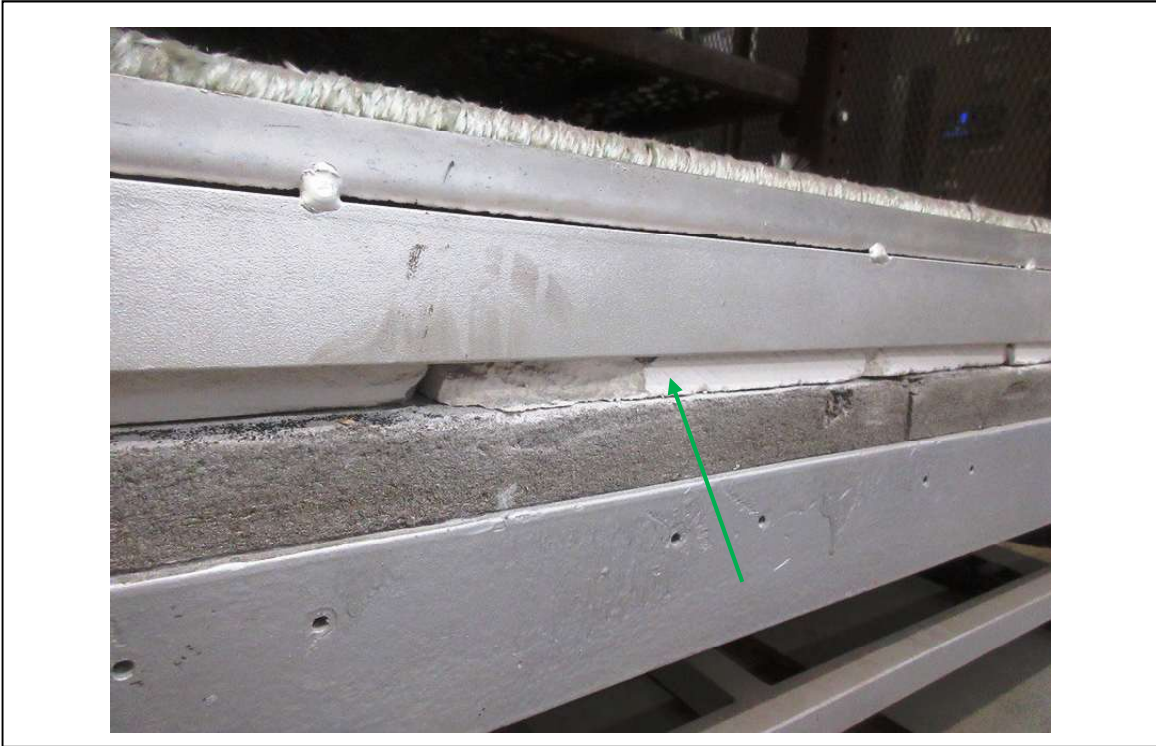
Gebouw	Verdieping	Ruimte/Plaats	Materiaal	Asbest
Foto 51	Loods A	/	Bruine GR oven	Isolatieplaat onderdeur	NEE
