Martin VitrierieExpress
Hellebeemden 10
BE-3500 HASSELT

Onze referenties: CBC-R23/104.

VERSLAG VAN ASBESTINVENTARIS NA NIET-DESTRUCTIEF ONDERZOEK

Adres: Hellebeemden 10, 3500 Hasselt

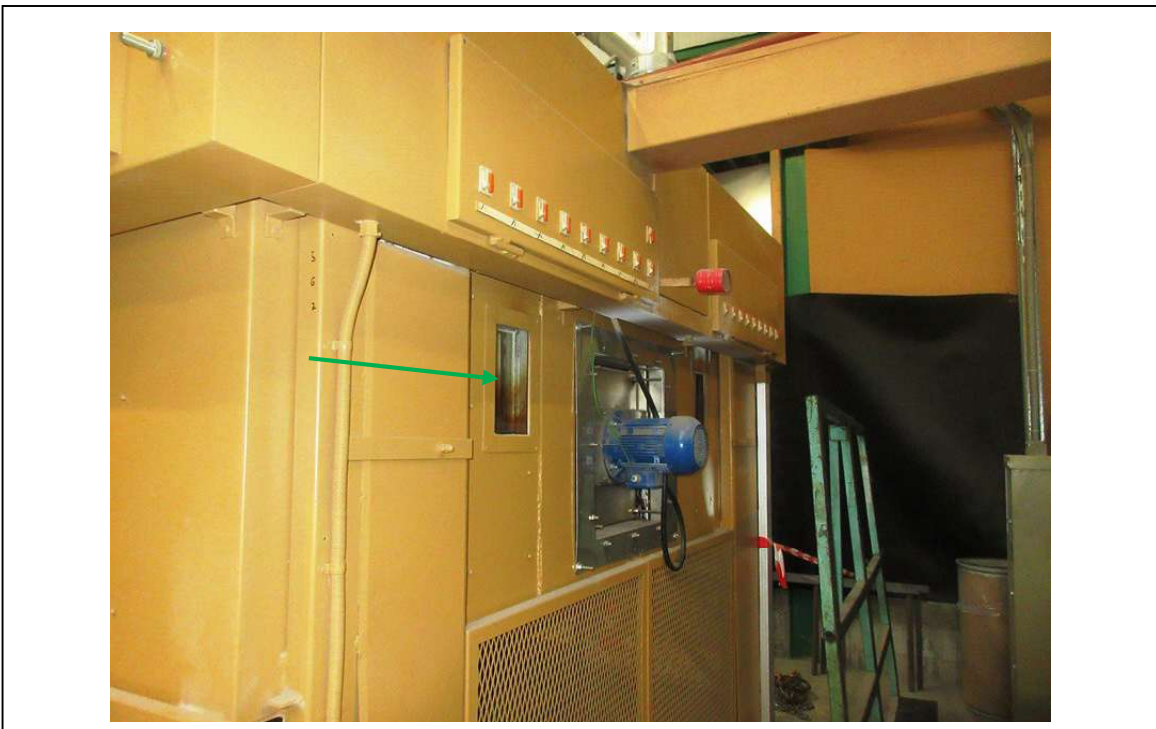
Gebouw	Verdieping	Ruimte/Plaats	Materiaal	Asbest
Foto 52	Loods A	/	Bruine GR oven	Glasisolator	Bekend als asbesthoudend

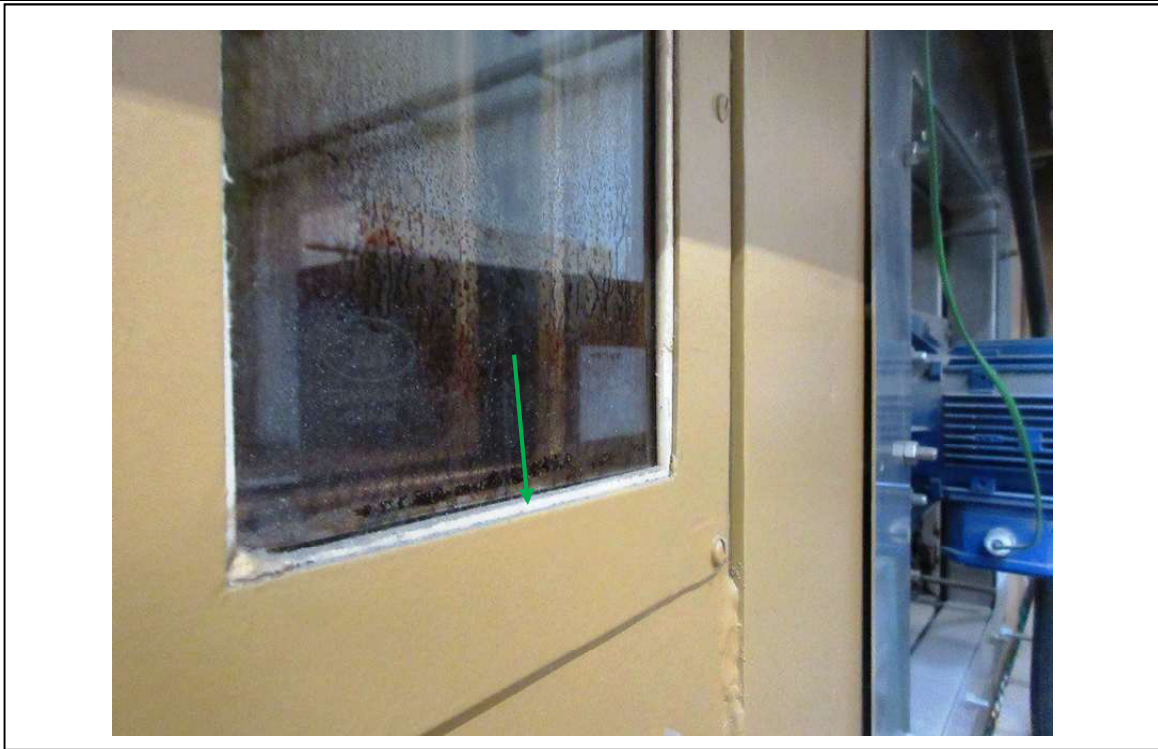
Gebouw	Verdieping	Ruimte/Plaats	Materiaal	Asbest
Foto 53	Loods A	/	Bruine GR oven	Glasisolator	NEE

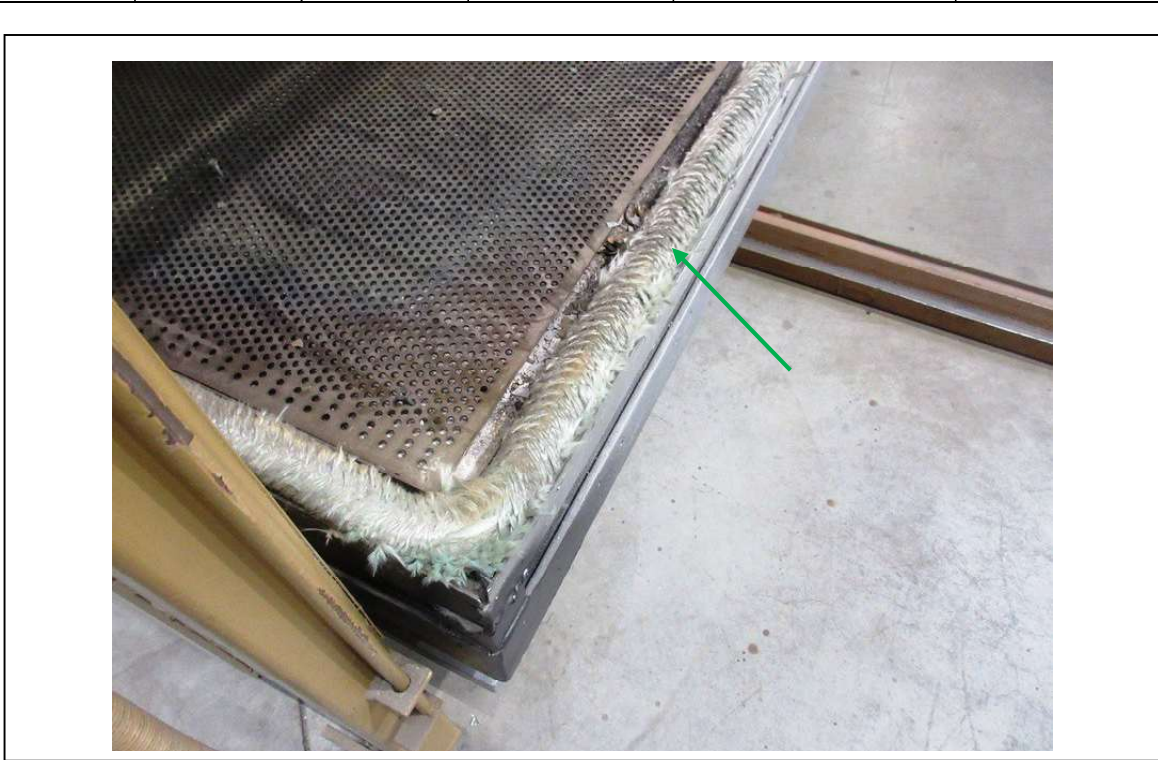
Gebouw	Verdieping	Ruimte/Plaats	Materiaal	Asbest
Foto 54	Loods A	/	Bruine GR oven	Afdichting onderdeur	NEE

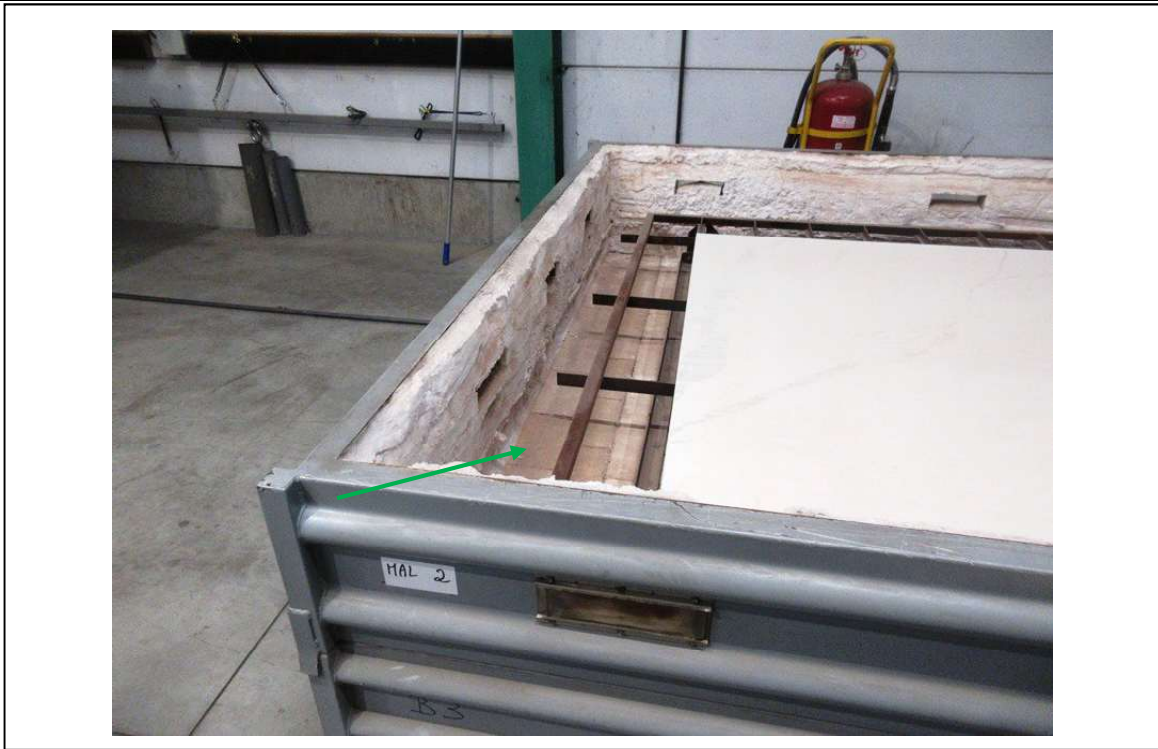
Gebouw	Verdieping	Ruimte/Plaats	Materiaal	Asbest
Foto 55	Loods A	/	Gasoven	Hittebestendig van dienblad	NEE

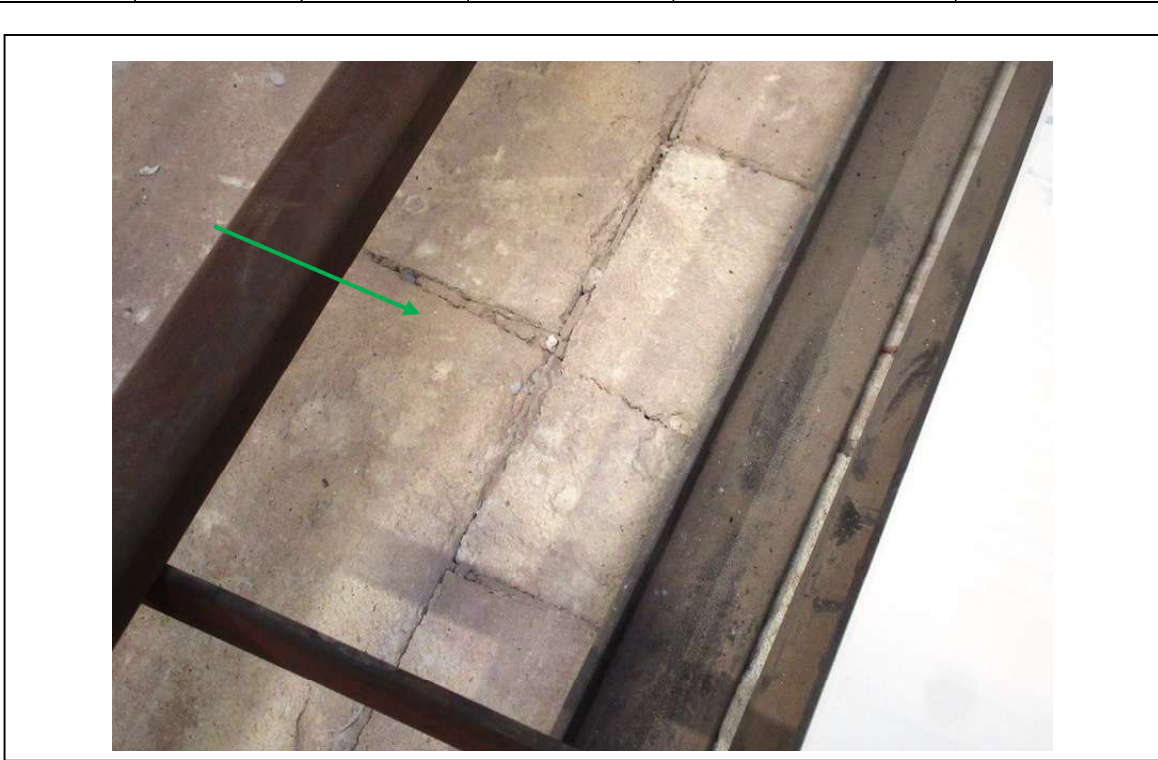
Gebouw	Verdieping	Ruimte/Plaats	Materiaal	Asbest
Foto 56	Loods A	/	Gasoven	Hittebestendig van dienblad	NEE

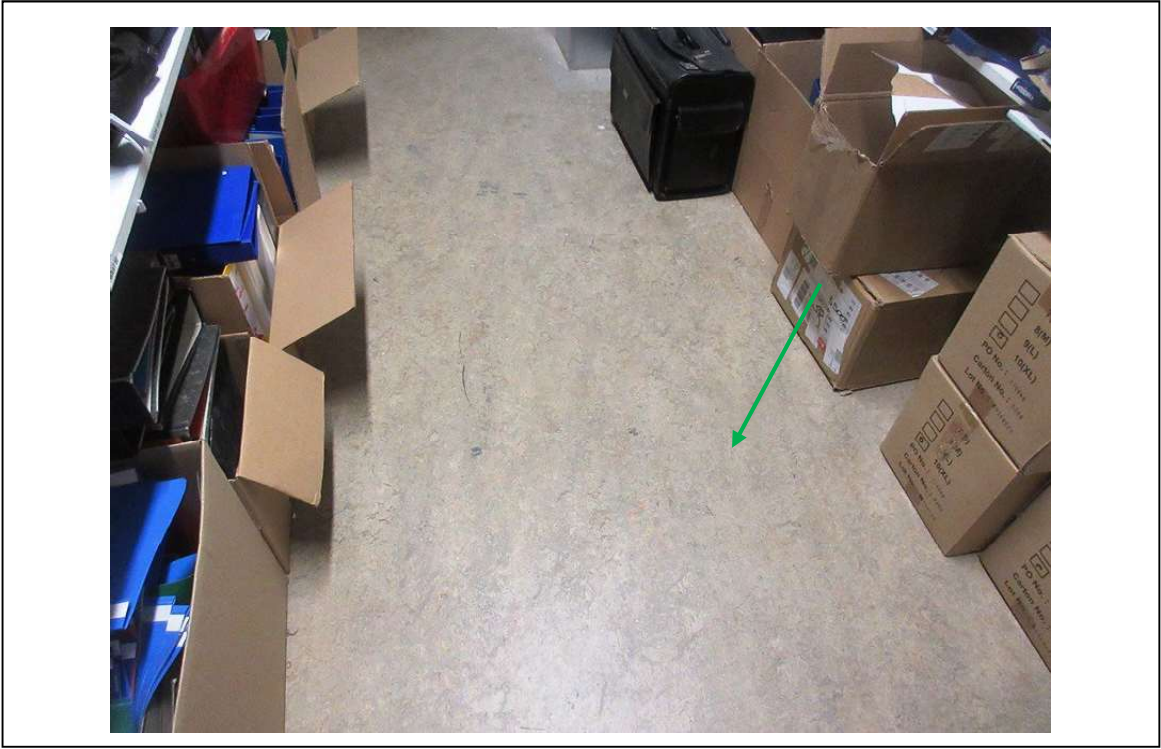
Gebouw	Verdieping	Ruimte/Plaats	Materiaal	Asbest
Foto 57	Sprimoinstall	+1	Kleine kledingwinkel	Vinyl	NEE

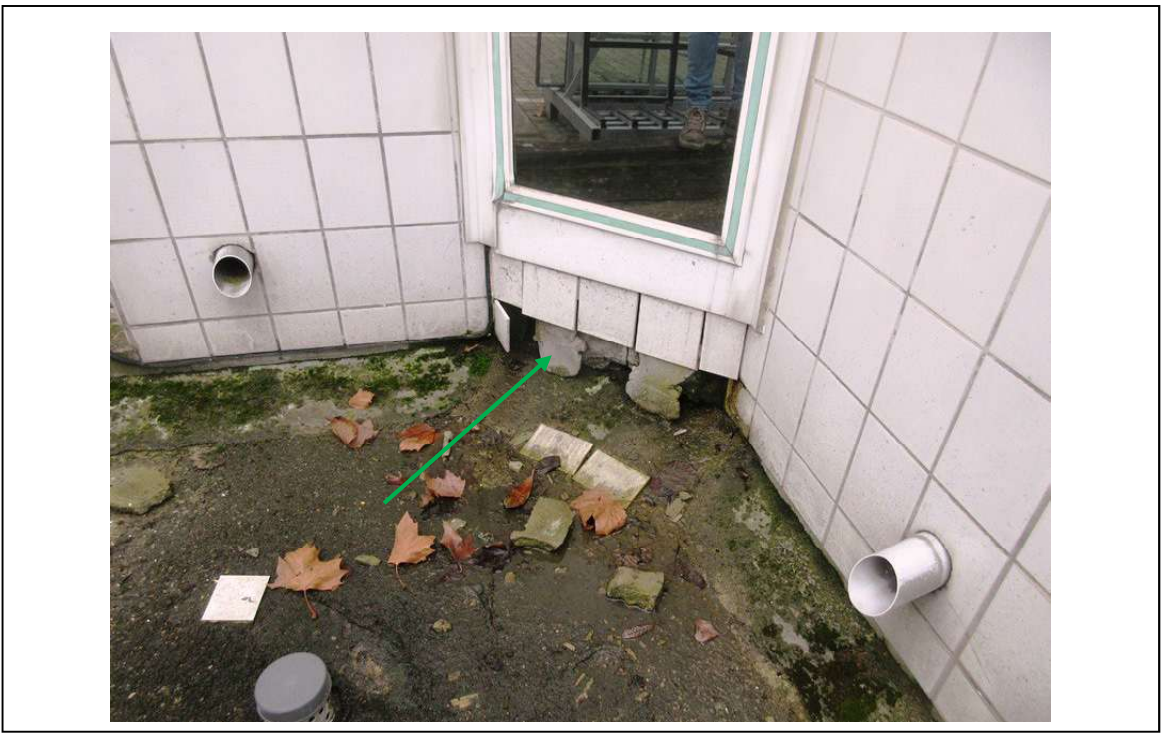
Gebouw	Verdieping	Ruimte/Plaats	Materiaal	Asbest
Foto 58	Administratief	/	Buiten	Cement/muurtegellijm	NEE

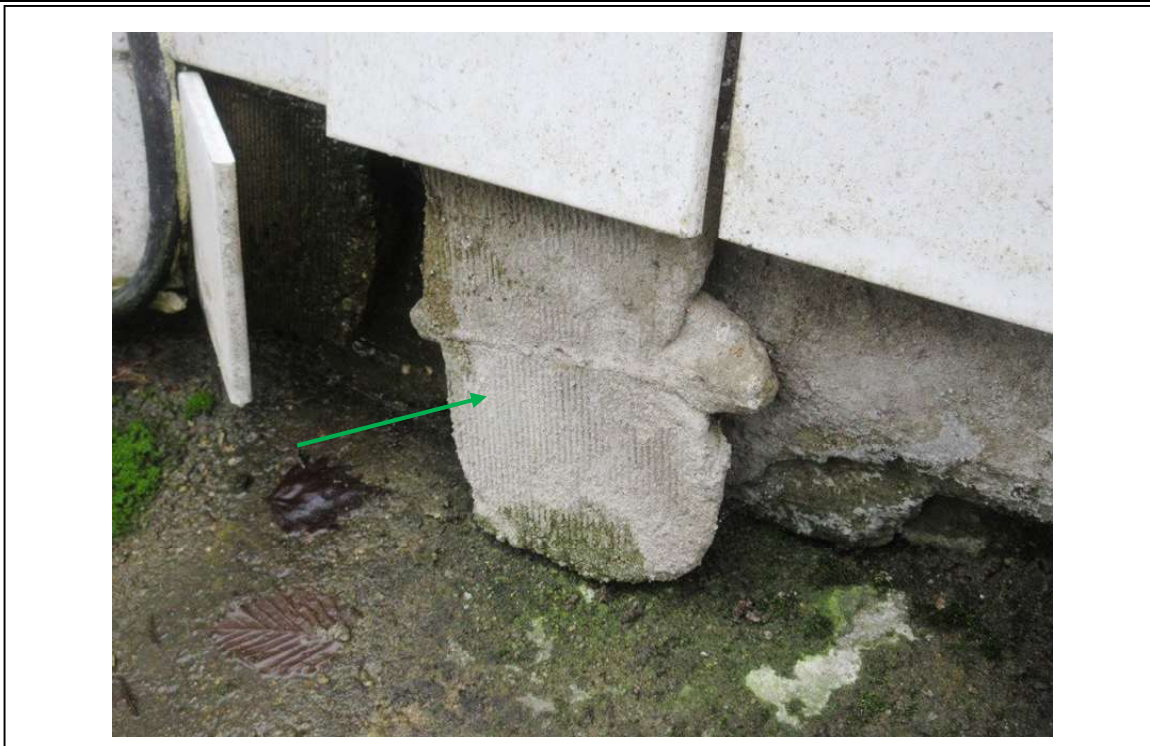
Gebouw	Verdieping	Ruimte/Plaats	Materiaal	Asbest
Foto 59	Administratief	/	Buiten	Cement/muurtegellijm	NEE

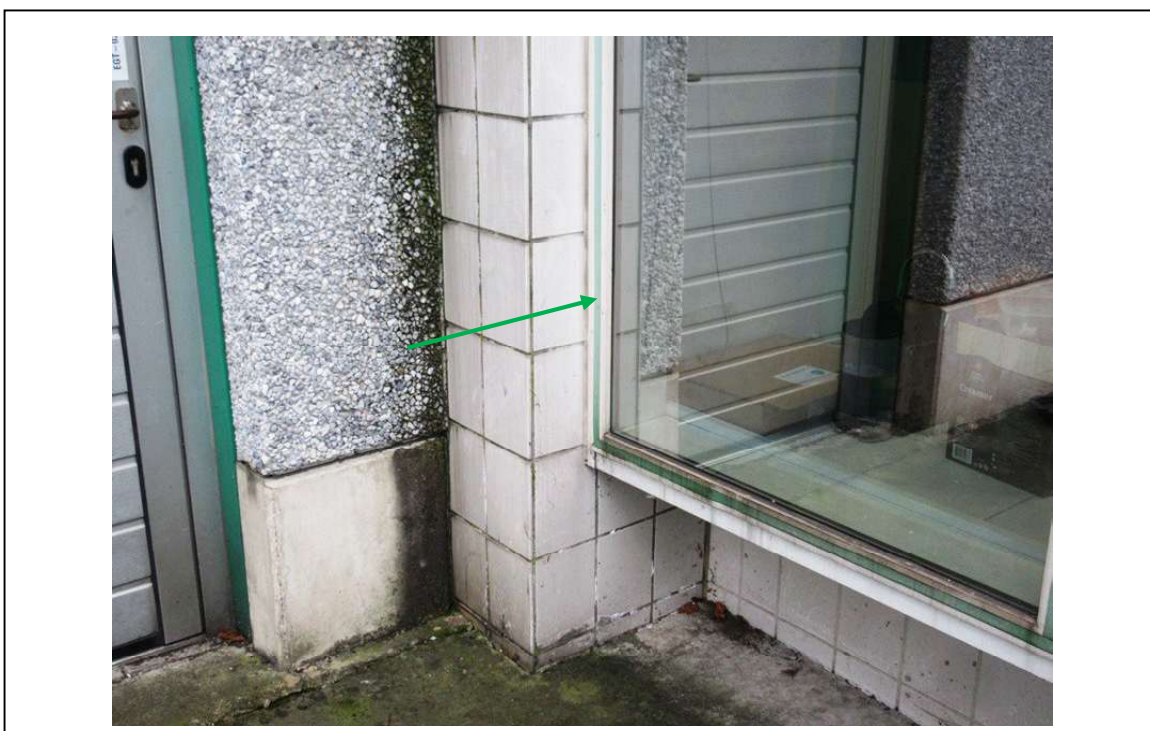
Gebouw	Verdieping	Ruimte/Plaats	Materiaal	Asbest
Foto 60	Administratief	/	Buiten	Stopverf tussen metselwerk en kozijn	NEE

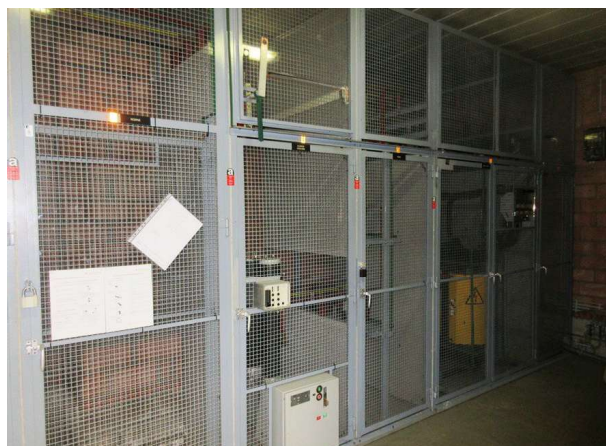
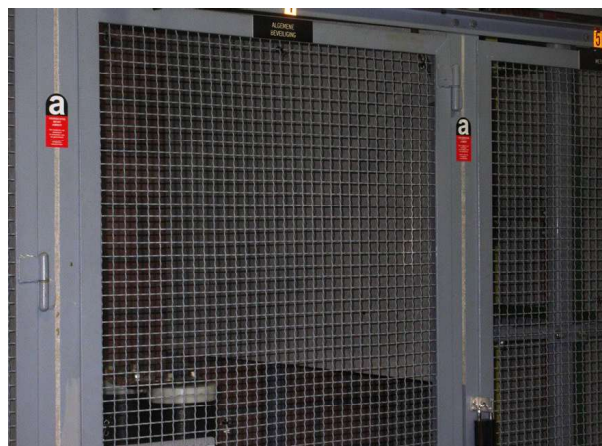
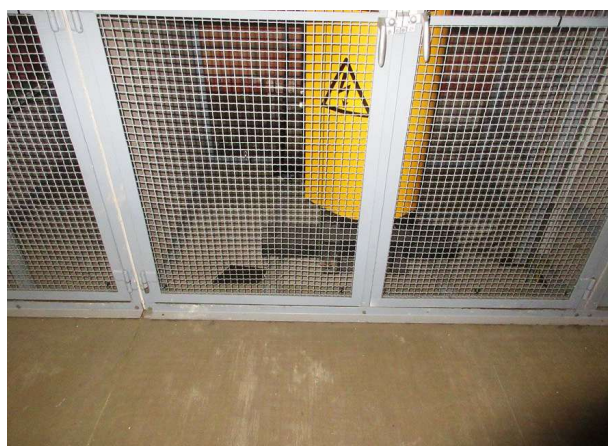
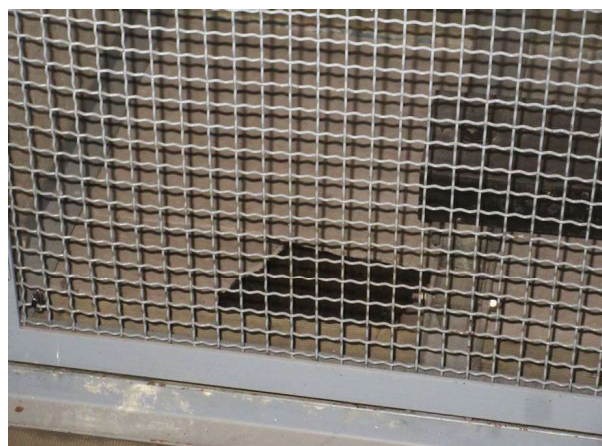
SYSTEEMKAART	Gebouw	Verdieping	Ruimte/plaats	Materiaal	Aanwezigheid van asbest
1	Zie conclusie			Scheidingsplaat voor hoogspanningscompartimenten	Bekend als asbesthoudend

Activiteit die kan leiden tot blootstelling aan asbest

<input checked="" type="checkbox"/>	Elektrisch werken	<input type="checkbox"/>	/
<input type="checkbox"/>	/	<input type="checkbox"/>	/
RAAD			
<input checked="" type="checkbox"/>	Jaarlijkse controle van de toestand van het materiaal	<input type="checkbox"/>	/
<input type="checkbox"/>	/	<input type="checkbox"/>	/

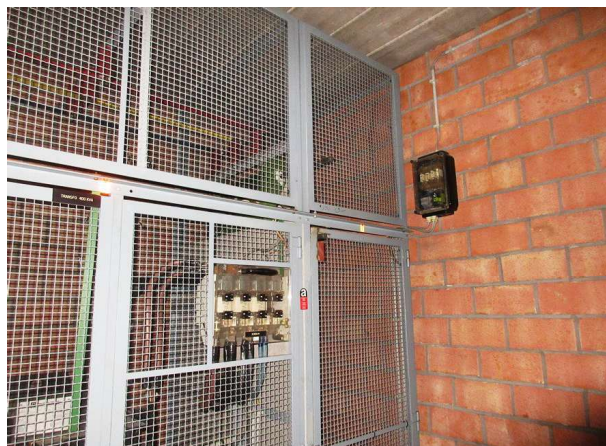
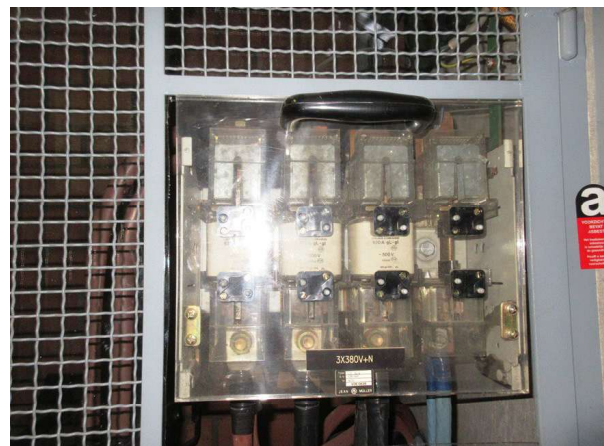
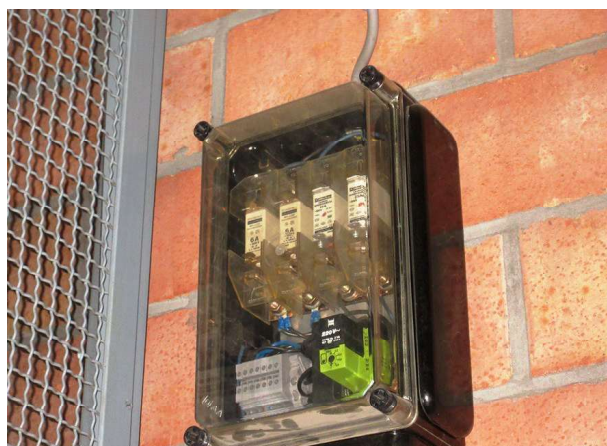
SYSTEEMKAART	Gebouw	Verdieping	Ruimte/plaats	Materiaal	Aanwezigheid van asbest
2	Kantoren	0	Hoogspanningscabine Holtgebouw	Zekeringen	Bekend als asbesthoudend

Activiteit die kan leiden tot blootstelling aan asbest			
<input checked="" type="checkbox"/>	Elektrisch werken	<input type="checkbox"/>	/
<input type="checkbox"/>	/	<input type="checkbox"/>	/
RAAD			
<input checked="" type="checkbox"/>	Jaarlijkse controle van de toestand van het materiaal	<input type="checkbox"/>	/
<input type="checkbox"/>	/	<input type="checkbox"/>	/
