Martin VitrierieExpress
Hellebeemden 10
BE-3500 HASSELT

Onze referenties: CBC-R23/104.

VERSLAG VAN ASBESTINVENTARIS NA NIET-DESTRUCTIEF ONDERZOEK

Adres: Hellebeemden 10, 3500 Hasselt

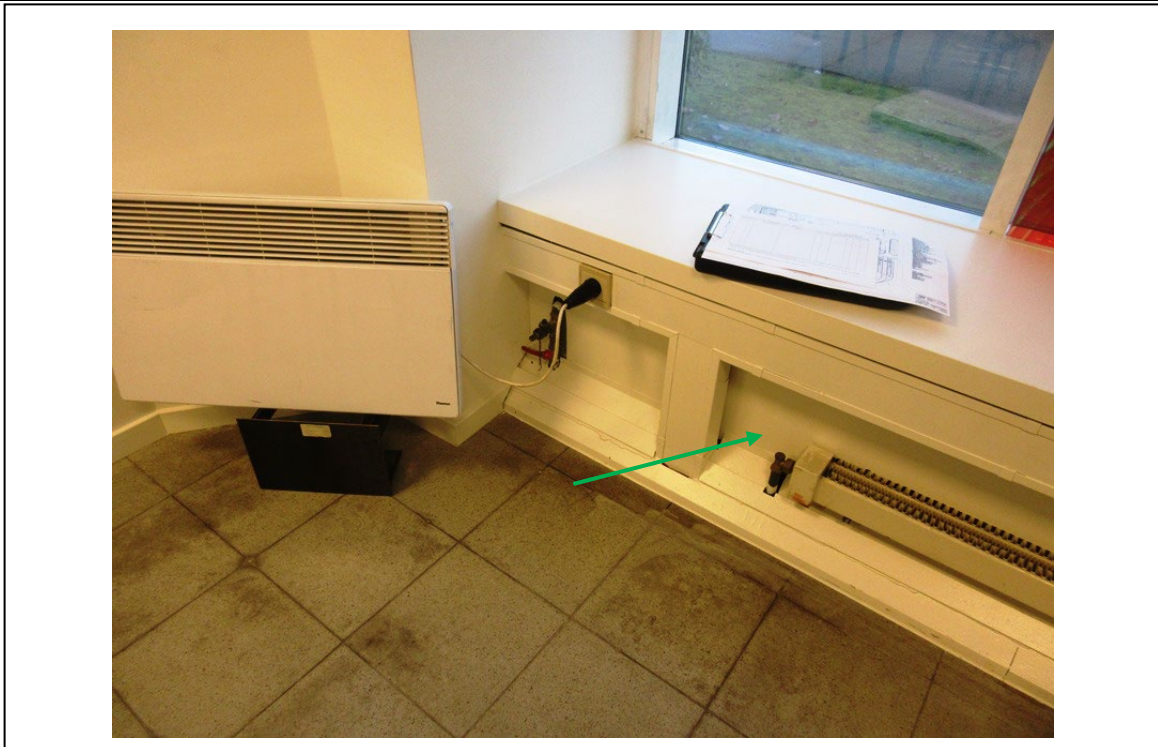
Gebouw	Verdieping	Ruimte/Plaats	Materiaal	Asbest
Foto 1	Kantoren	0	Vergaderingszaal "Vitruvio"	Isolatie achter de radiator	NEE

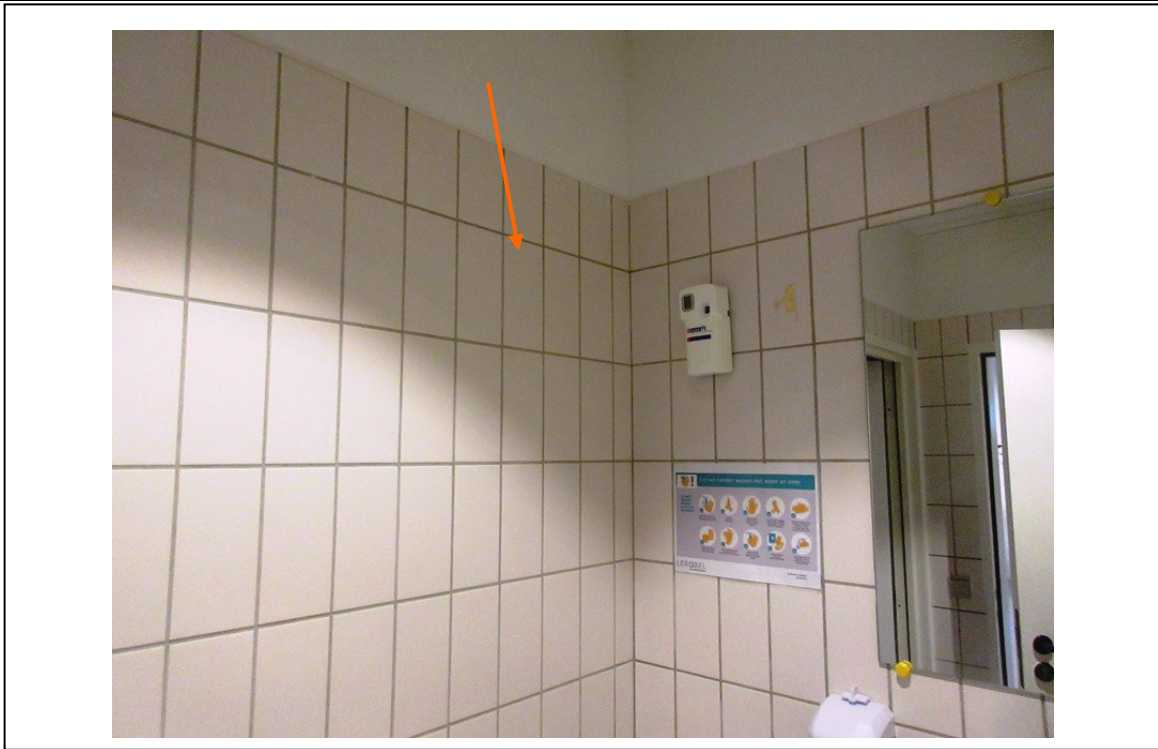
(**): Verdacht als asbesthoudend: niet mogelijk om te bemonsteren zonder risico te beschadigen. Bemonstering uitvoeren zodra dat mogelijk is (bv. vóór de aanvang van de werken).

Gebouw	Verdieping	Ruimte/Plaats	Materiaal	Asbest
Foto 3	Kantoren	0	WC ingang	Cement/muurtegellijm	Verdenking van asbest

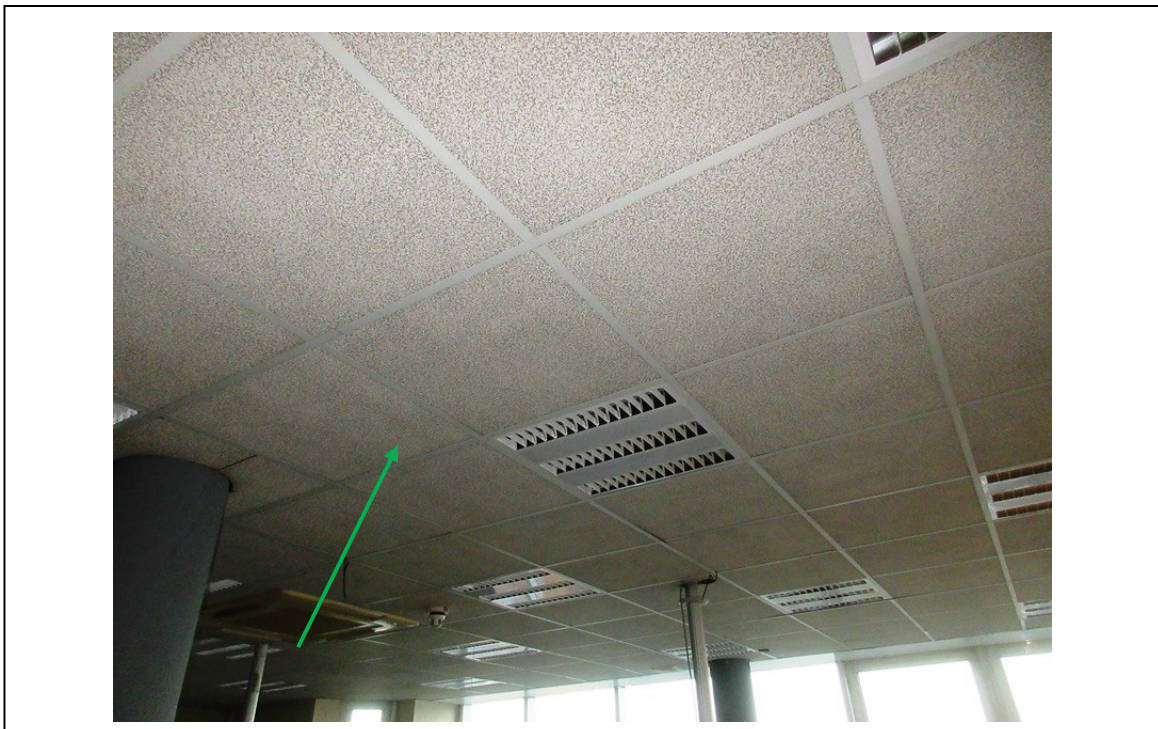
Gebouw	Verdieping	Ruimte/Plaats	Materiaal	Asbest
Foto 4	Kantoren	+1	CSO Hasselt	Valse plafondplaat	NEE

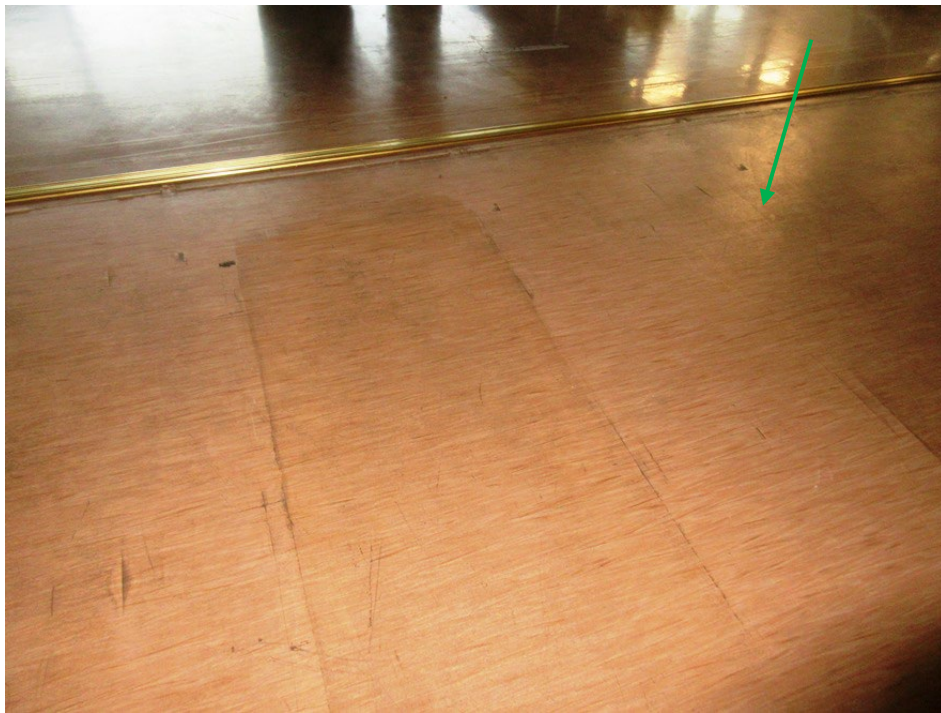
Gebouw	Verdieping	Ruimte/Plaats	Materiaal	Asbest
Foto 5	Kantoren	+1	CSO Hasselt	Vinyl + lijm	NEE

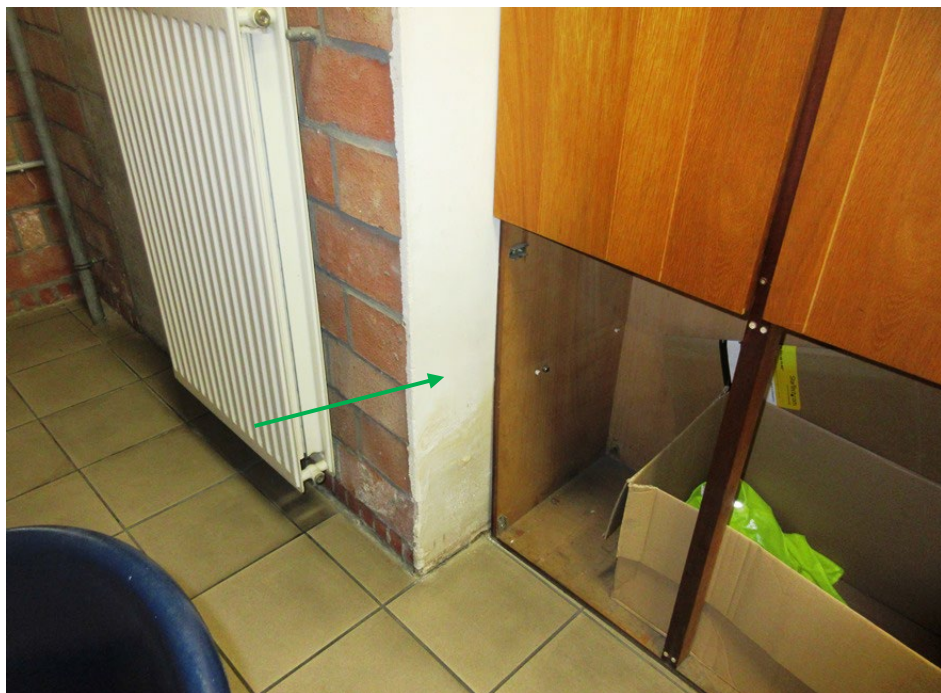
Gebouw	Verdieping	Ruimte/Plaats	Materiaal	Asbest
Foto 6	Kantoren	0	Voormalige eerste hulp kamer	Pleister	NEE

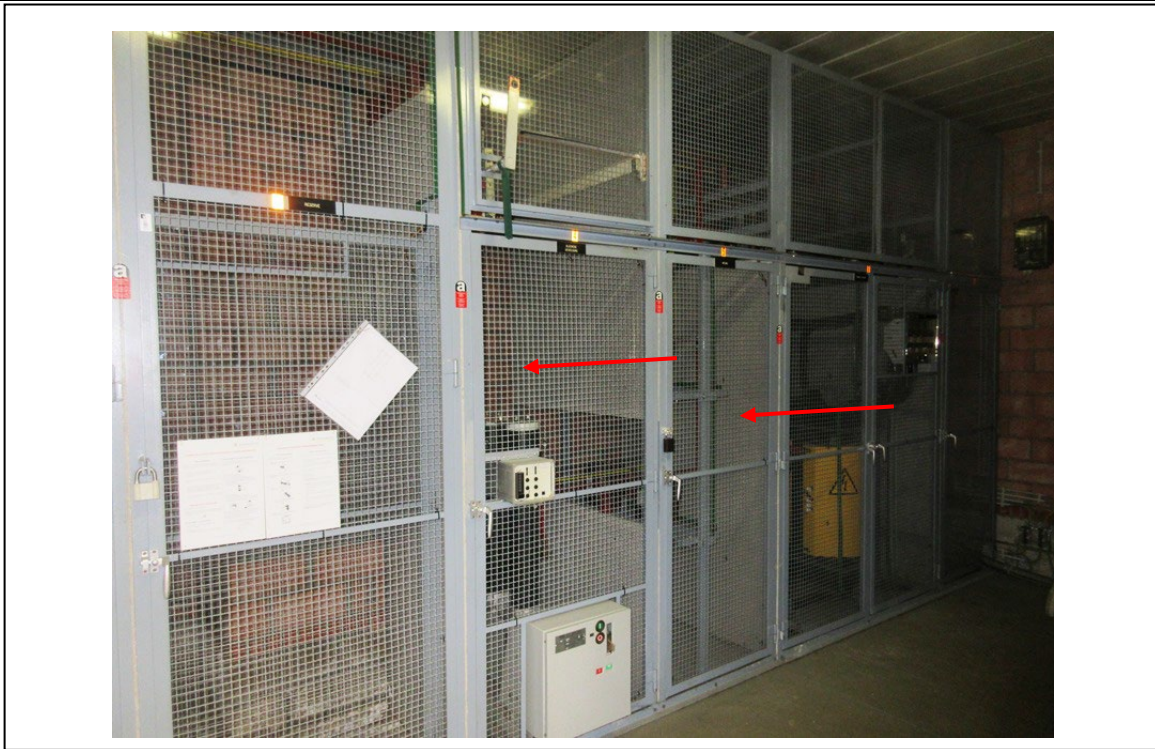
Gebouw	Verdieping	Ruimte/Plaats	Materiaal	Asbest
Foto 7	Kantoren	0	Hoogspanningscabine Holtgebouw	Scheidingsplaat voor hoogspanningscompartimenten	Bekend als asbesthoudend

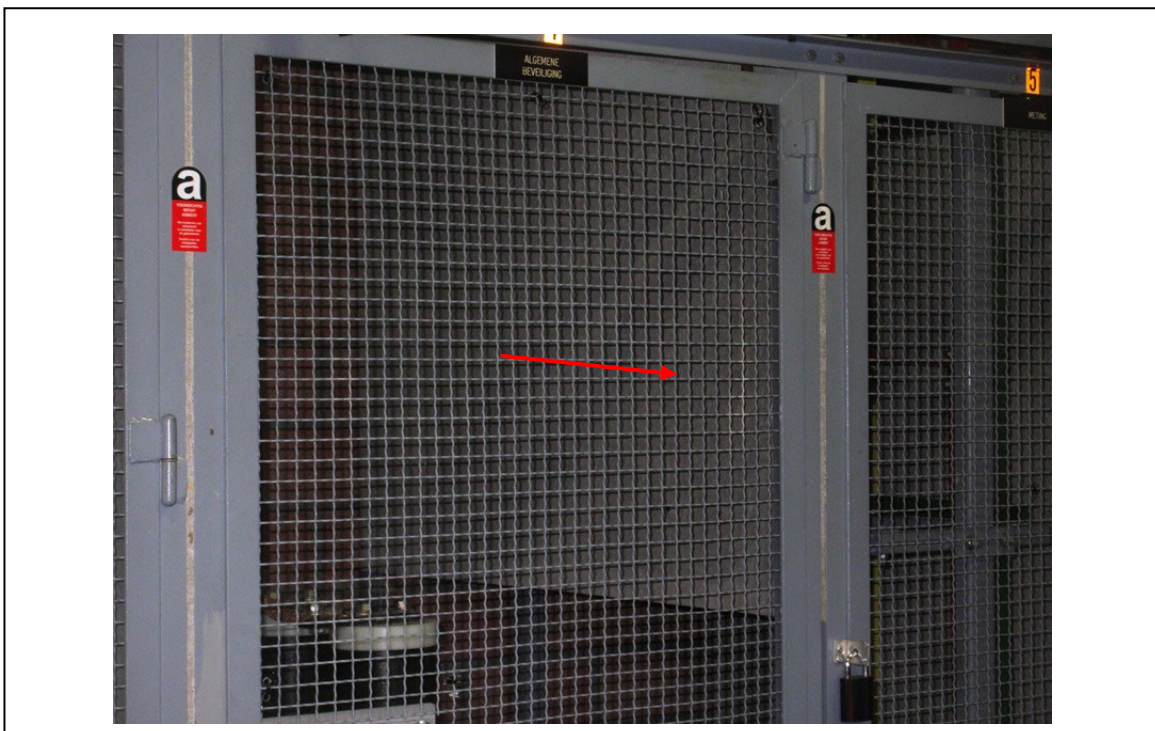
Gebouw	Verdieping	Ruimte/Plaats	Materiaal	Asbest
Foto 8	Kantoren	0	Hoogspanningscabine Holtgebouw	Scheidingsplaat voor hoogspanningscompartimenten	Bekend als asbesthoudend

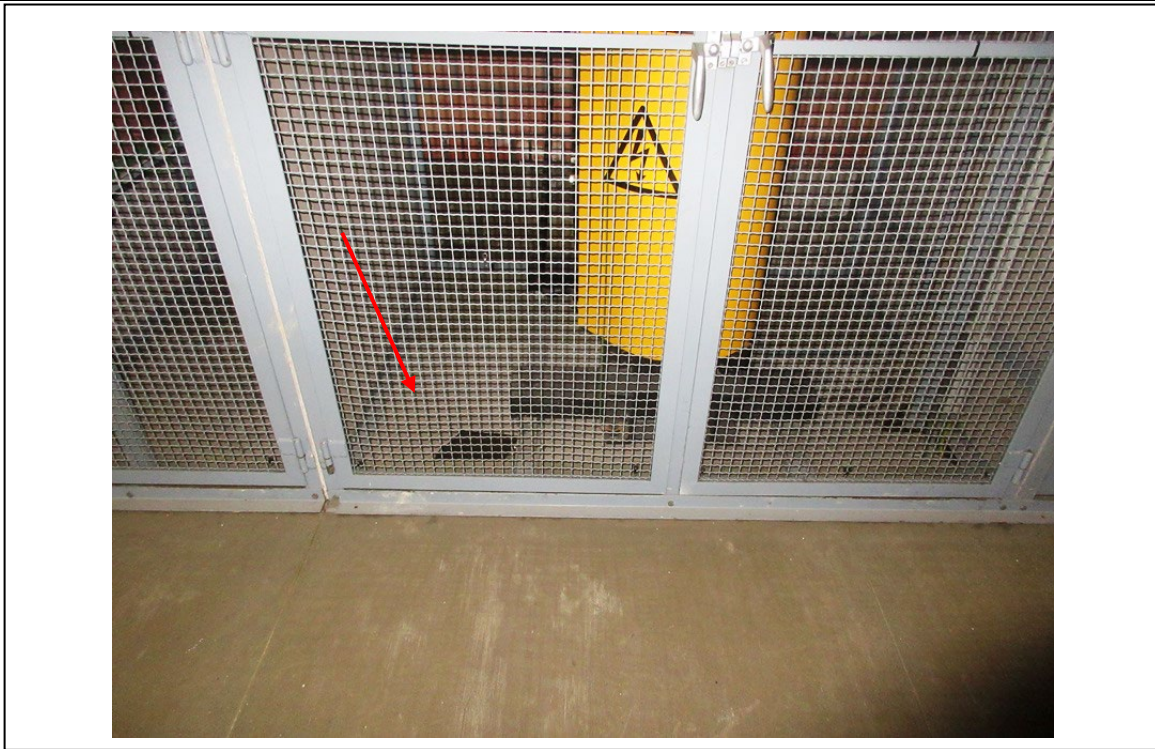
Gebouw	Verdieping	Ruimte/Plaats	Materiaal	Asbest
Foto 9	Kantoren	0	Hoogspanningscabine Holtgebouw	Hoogspanningscompartimenten bodemplatten	Bekend als asbesthoudend

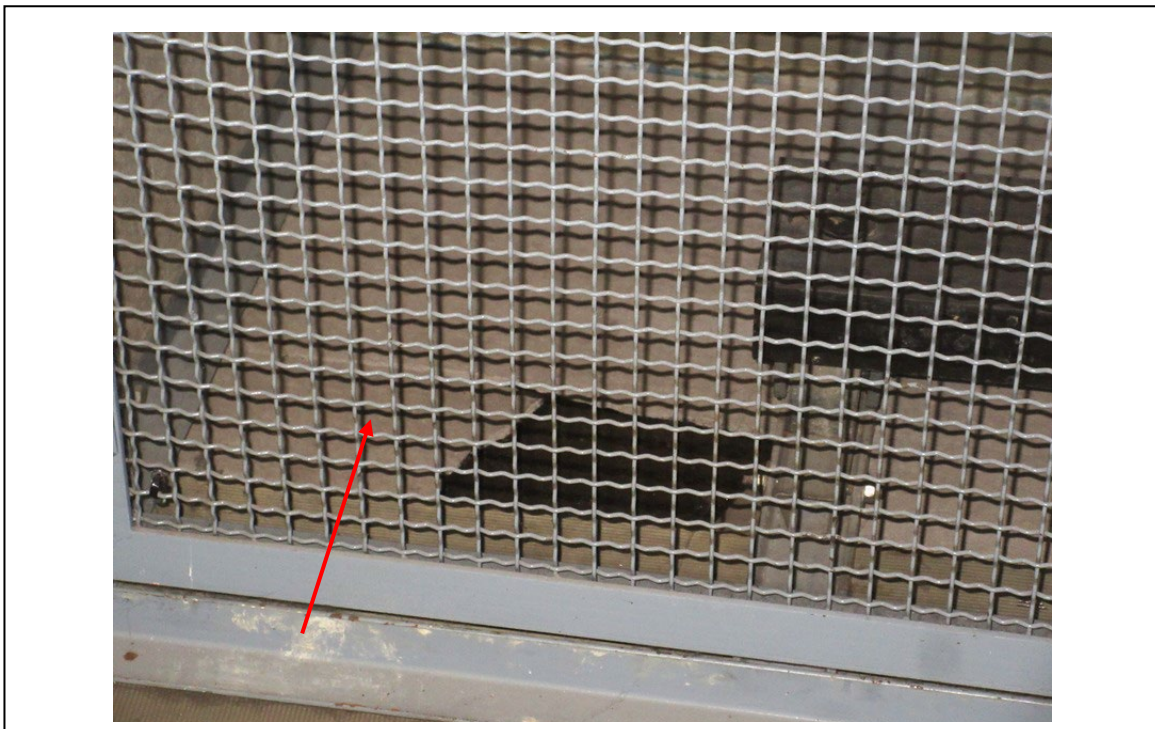
Gebouw	Verdieping	Ruimte/Plaats	Materiaal	Asbest
Foto 10	Kantoren	0	Hoogspanningscabine Holtgebouw	Hoogspanningscompartimenten bodemplatten	Bekend als asbesthoudend

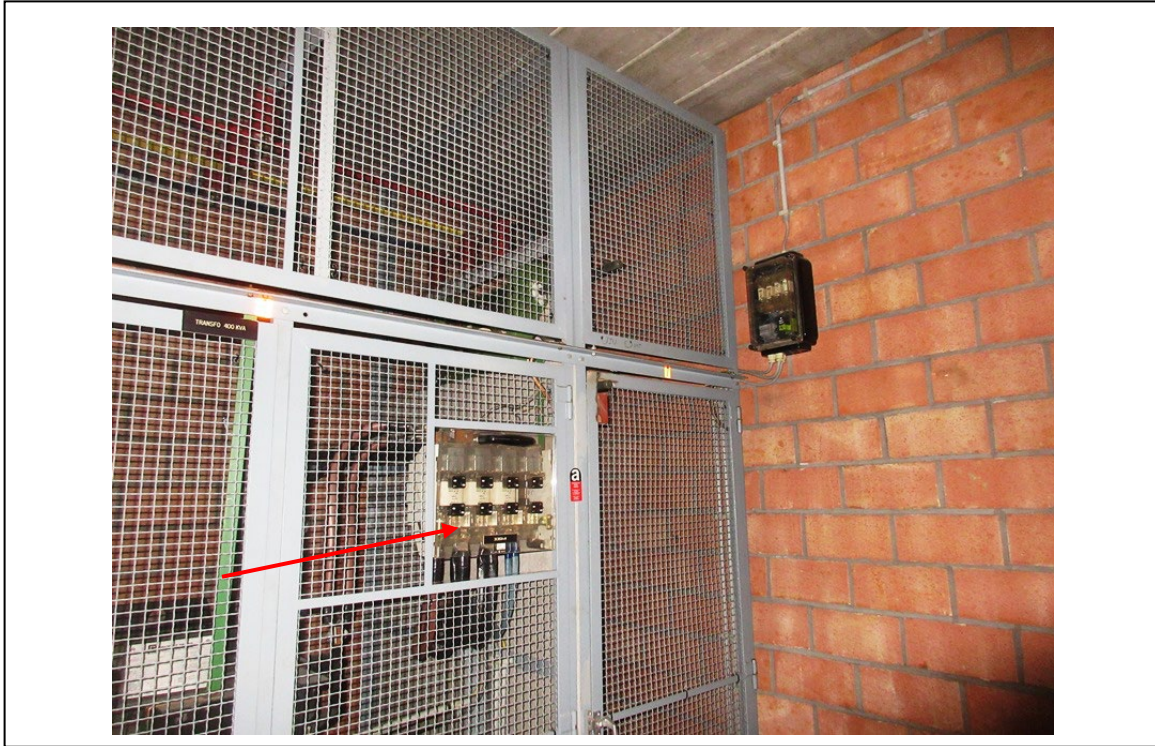
Gebouw	Verdieping	Ruimte/Plaats	Materiaal	Asbest
Foto 11	Kantoren	0	Hoogspanningscabine Holtgebouw	Zekeringen	Bekend als asbesthoudend

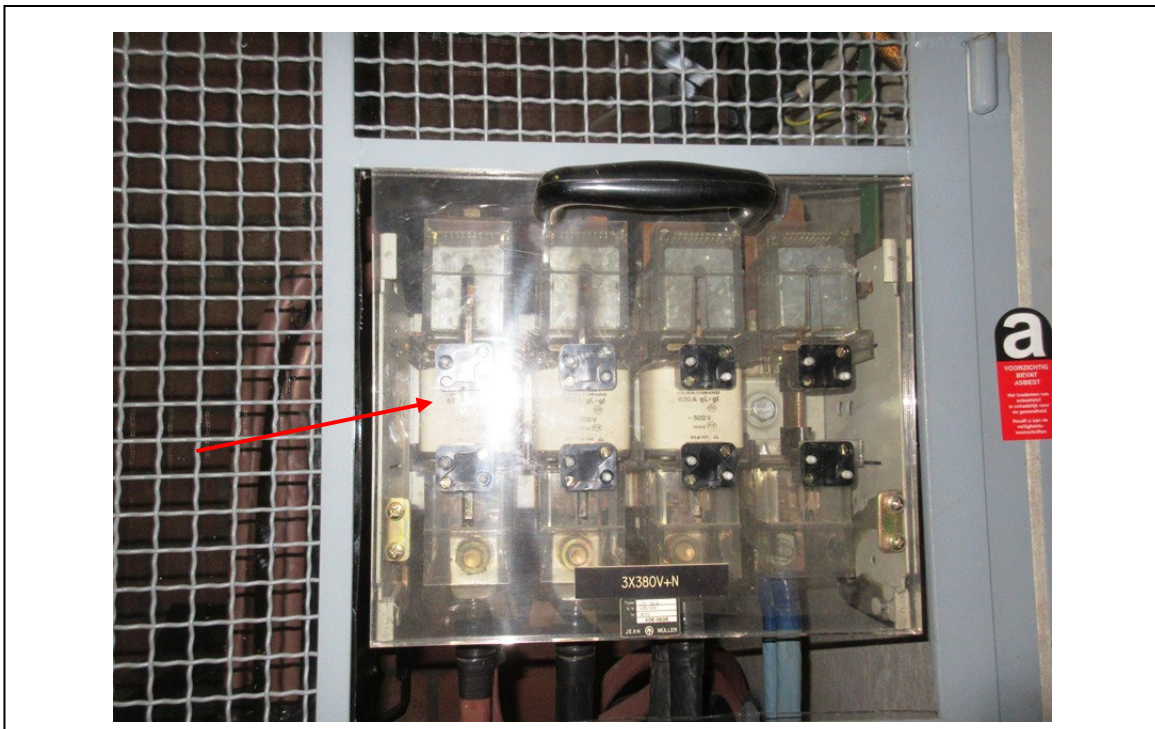
Gebouw	Verdieping	Ruimte/Plaats	Materiaal	Asbest
Foto 12	Kantoren	0	Hoogspanningscabine Holtgebouw	Zekeringen	Bekend als asbesthoudend

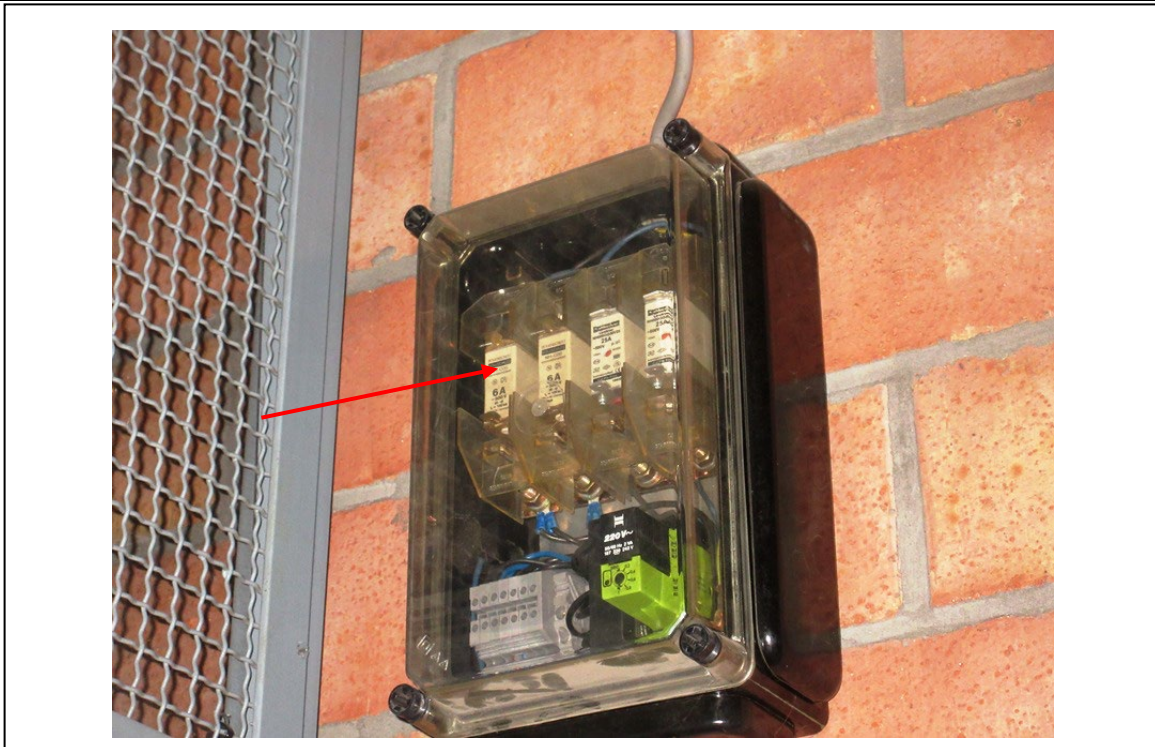
Gebouw	Verdieping	Ruimte/Plaats	Materiaal	Asbest
Foto 13	Kantoren	0	Hoogspanningscabine Holtgebouw	Zekeringen	Bekend als asbesthoudend

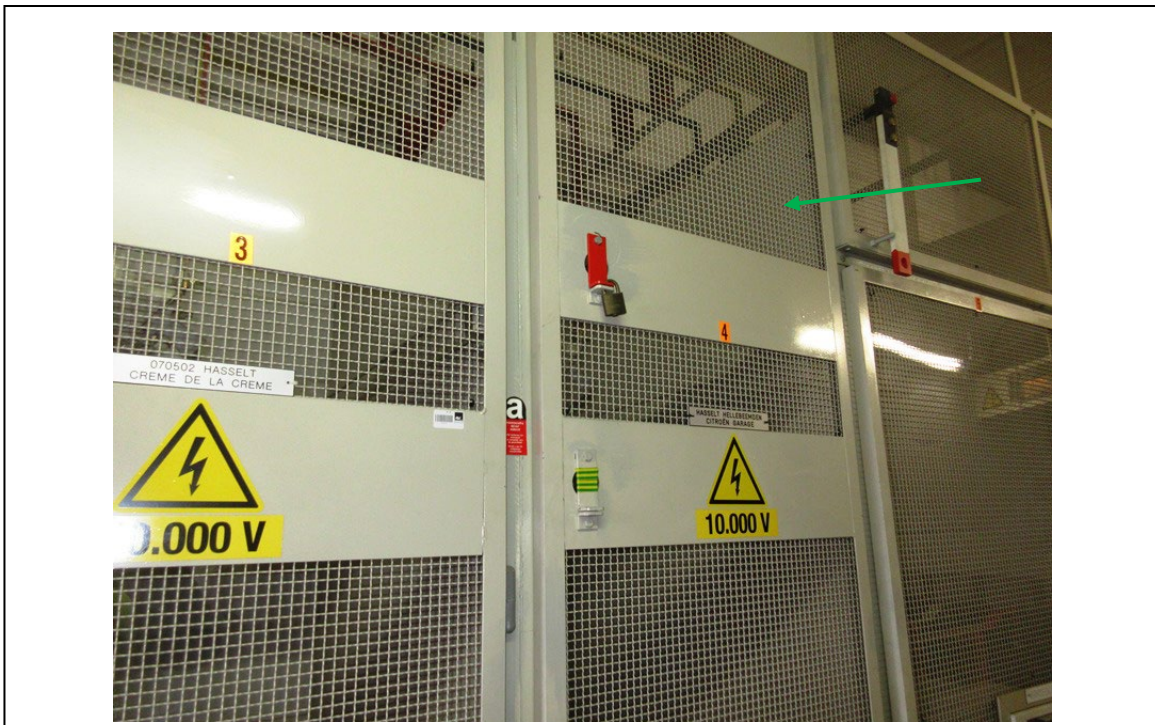
Gebouw	Verdieping	Ruimte/Plaats	Materiaal	Asbest
Foto 14	Lamibel	0	Hoogspanningscabine Lamibel	Scheidingsplaat	NEE

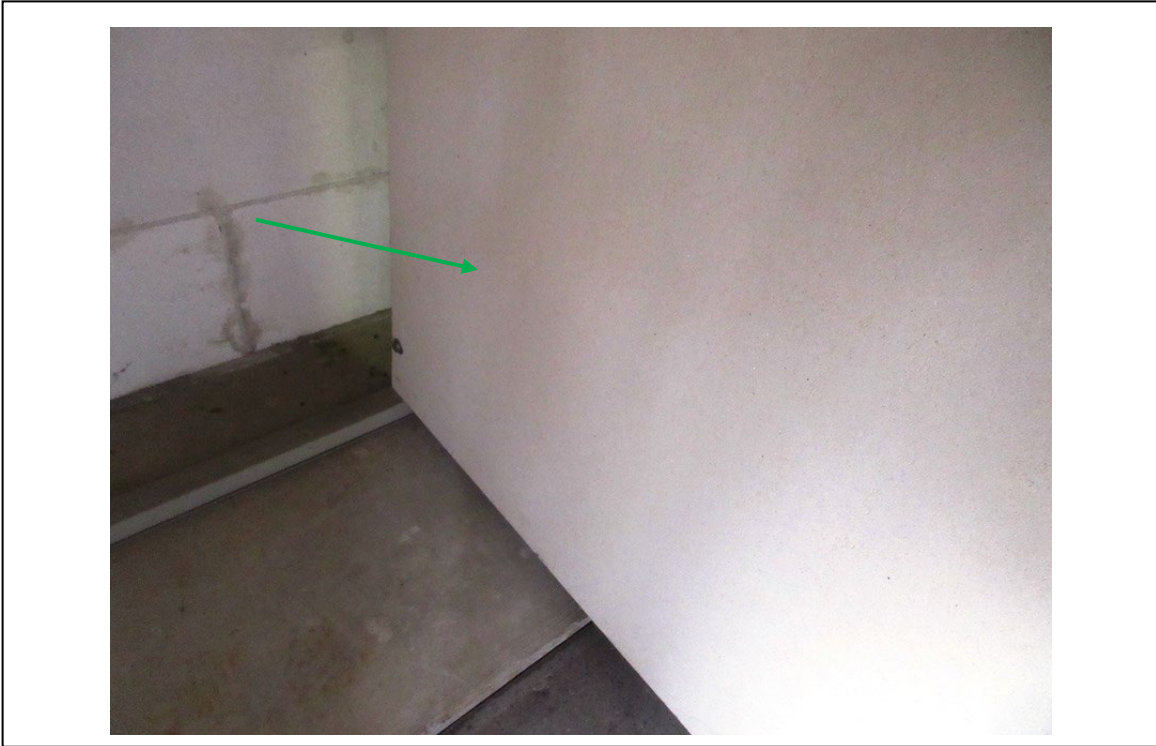
Gebouw	Verdieping	Ruimte/Plaats	Materiaal	Asbest
Foto 15	Lamibel	0	Hoogspanningscabine Lamibel	Scheidingsplaat	NEE

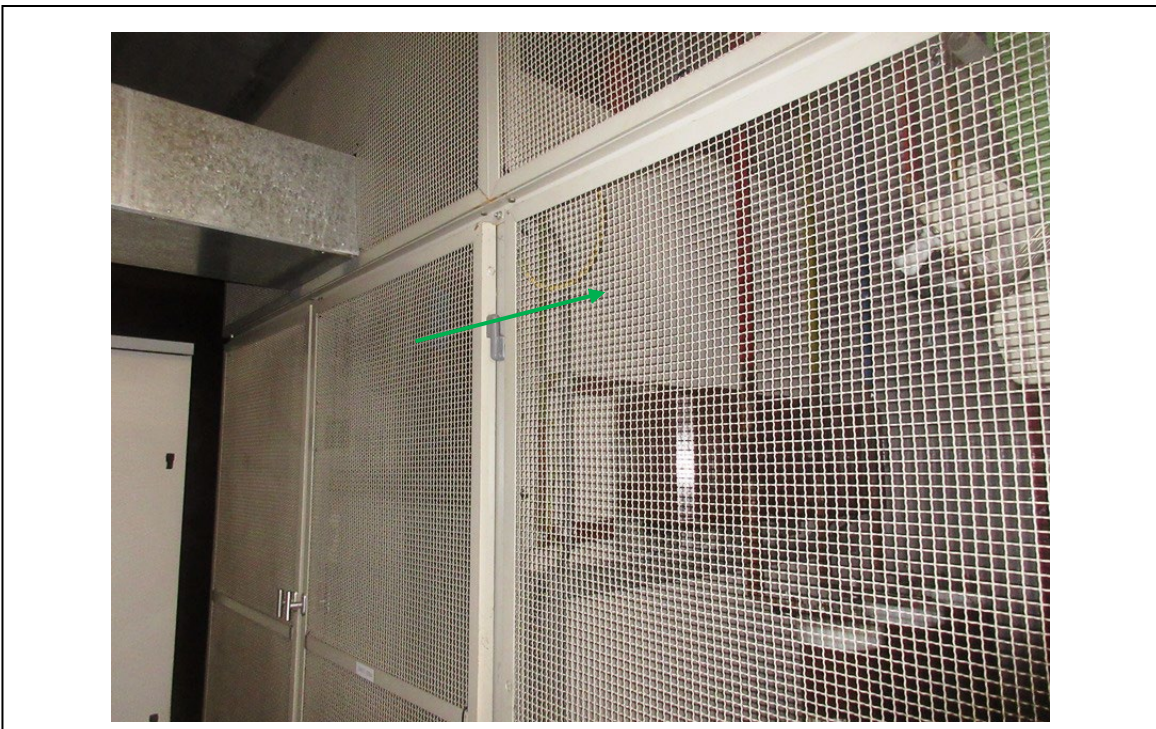
Gebouw	Verdieping	Ruimte/Plaats	Materiaal	Asbest
Foto 16	Lamibel	0	Hoogspanningscabine Loode A/B	Scheidingsplaat	NEE

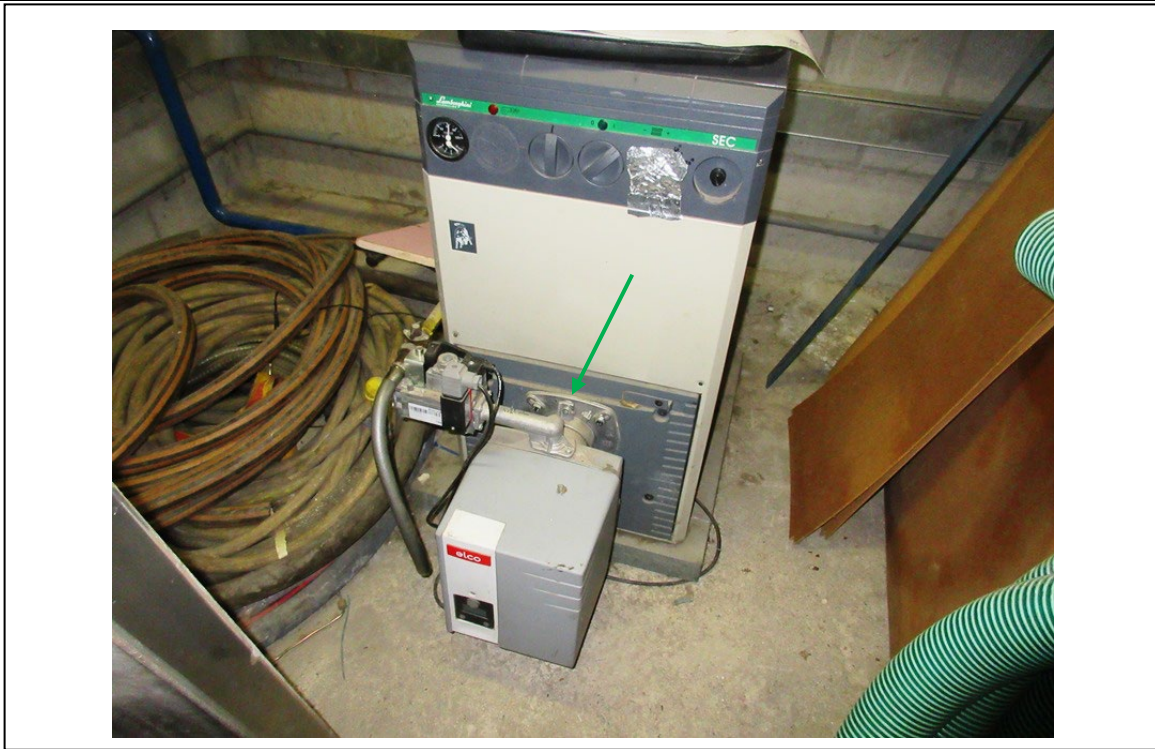
Gebouw	Verdieping	Ruimte/Plaats	Materiaal	Asbest
Foto 17	Lamibel	0	Stookplaats Loode A/B	Ketelbranderdichting	NEE

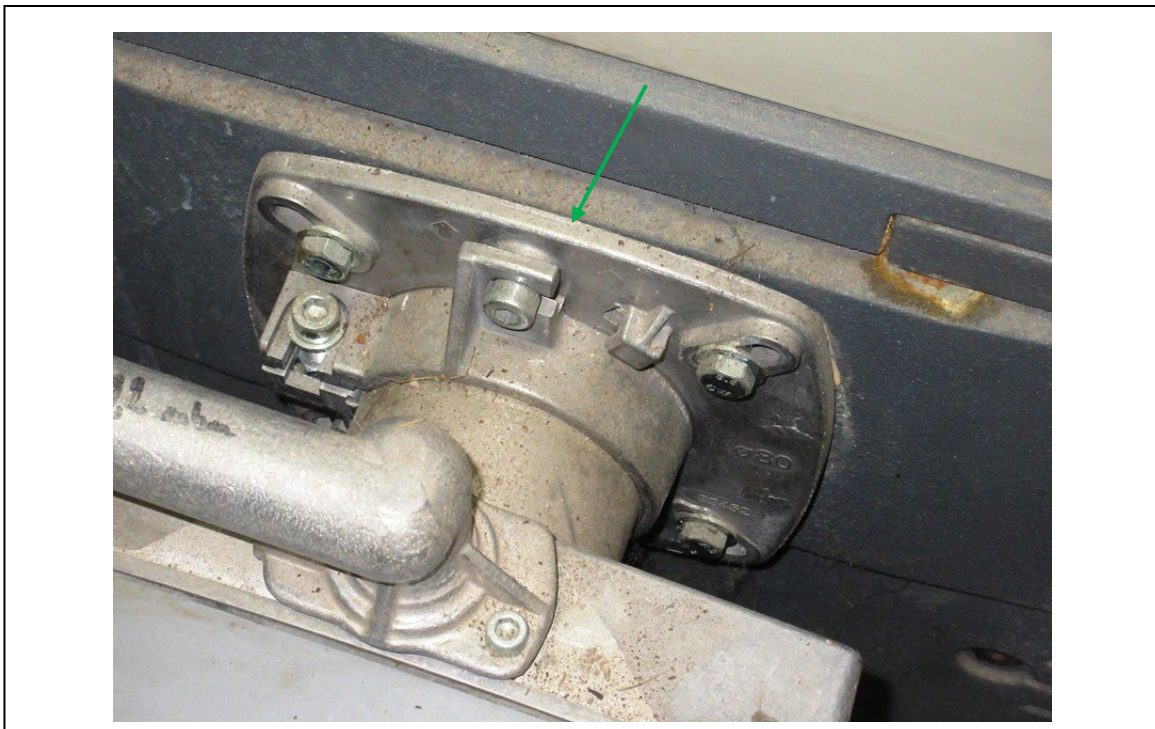
Gebouw	Verdieping	Ruimte/Plaats	Materiaal	Asbest
Foto 18	Lamibel	0	Stookplaats Loode A/B	Ketelbranderdichting	NEE

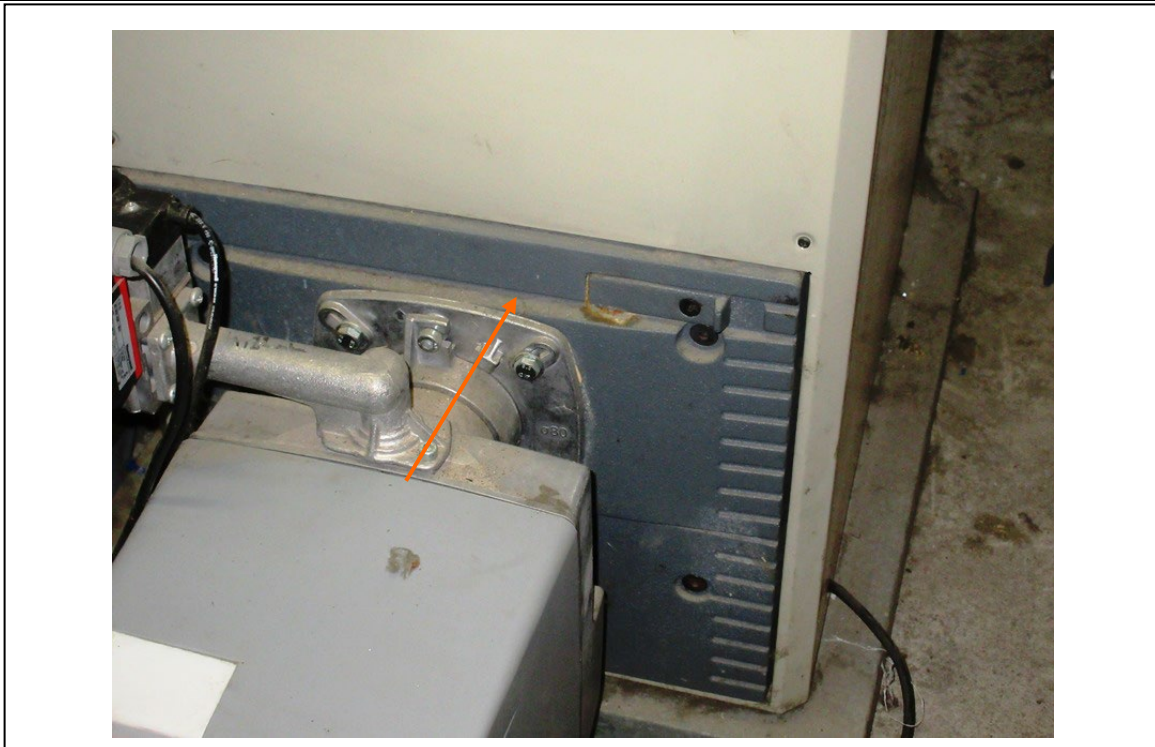
Gebouw	Verdieping	Ruimte/Plaats	Materiaal	Asbest
Foto 19	Lamibel	0	Stookplaats Loode A/B	Ketel voordeur pakking/touw	Verdenking van asbest

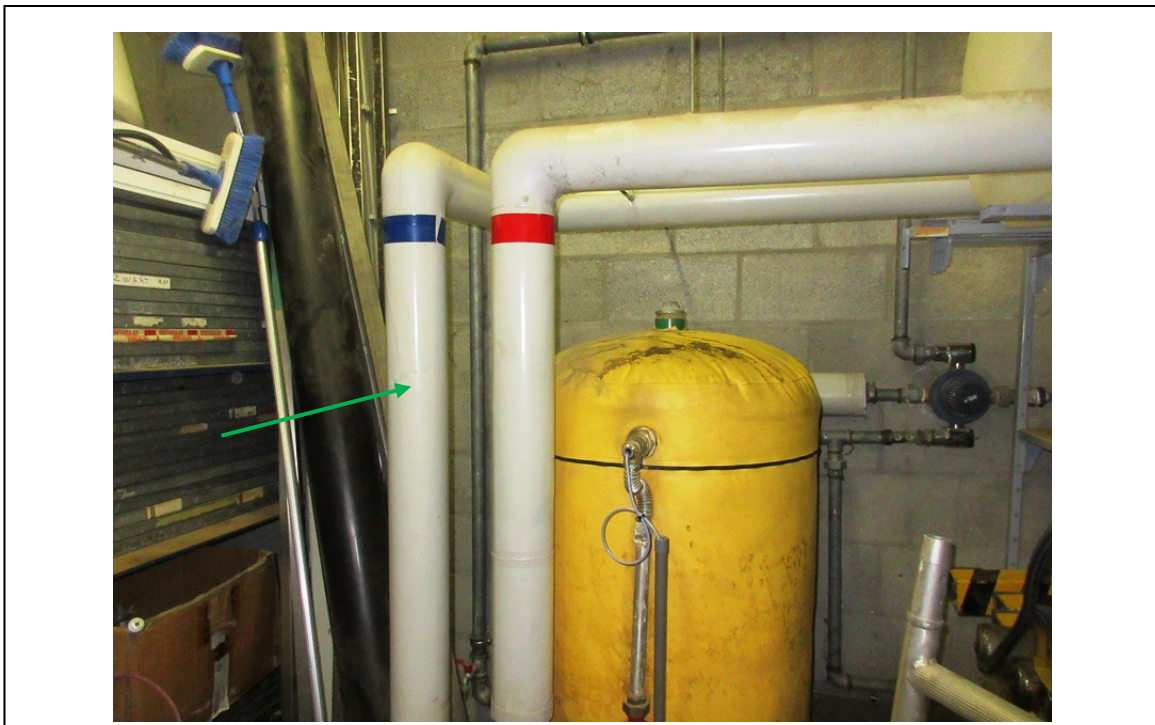
Gebouw	Verdieping	Ruimte/Plaats	Materiaal	Asbest
Foto 20	Lamibel	0	Stookplaats Loode A/B	Verwarming isolatie	NEE

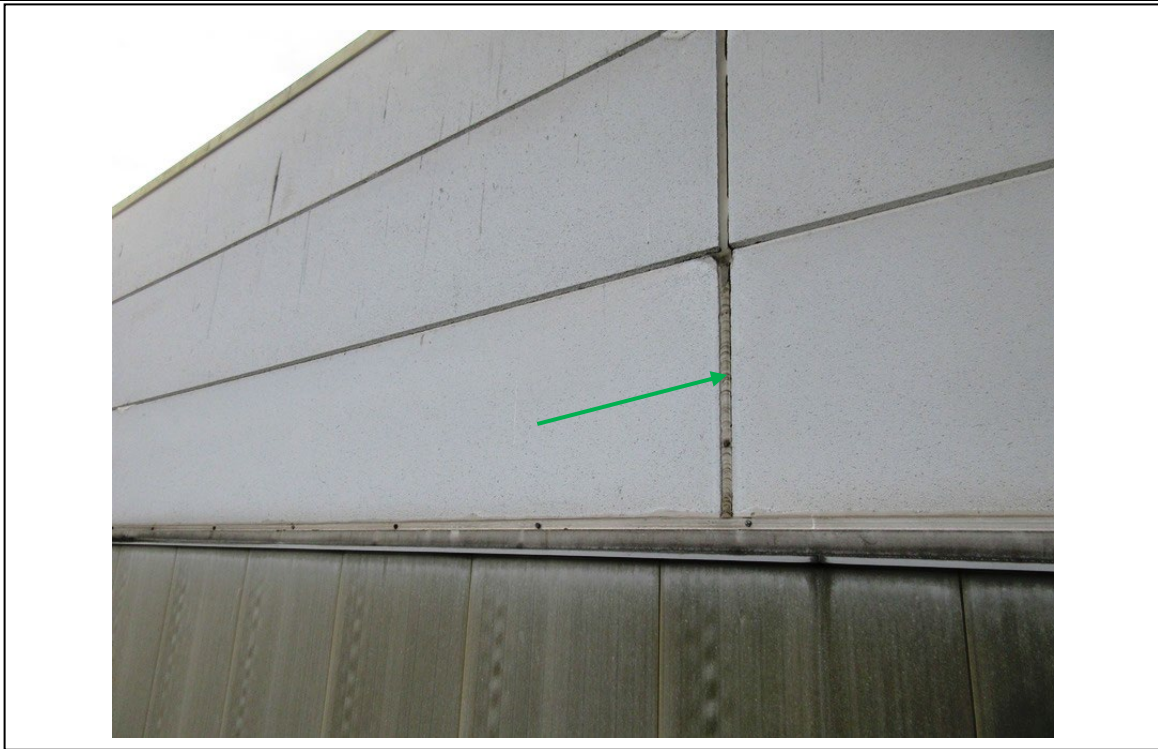
Gebouw	Verdieping	Ruimte/Plaats	Materiaal	Asbest
Foto 21	Lamibel	/	Buiten Loode A	Stopverf tussen bouwelementen	NEE

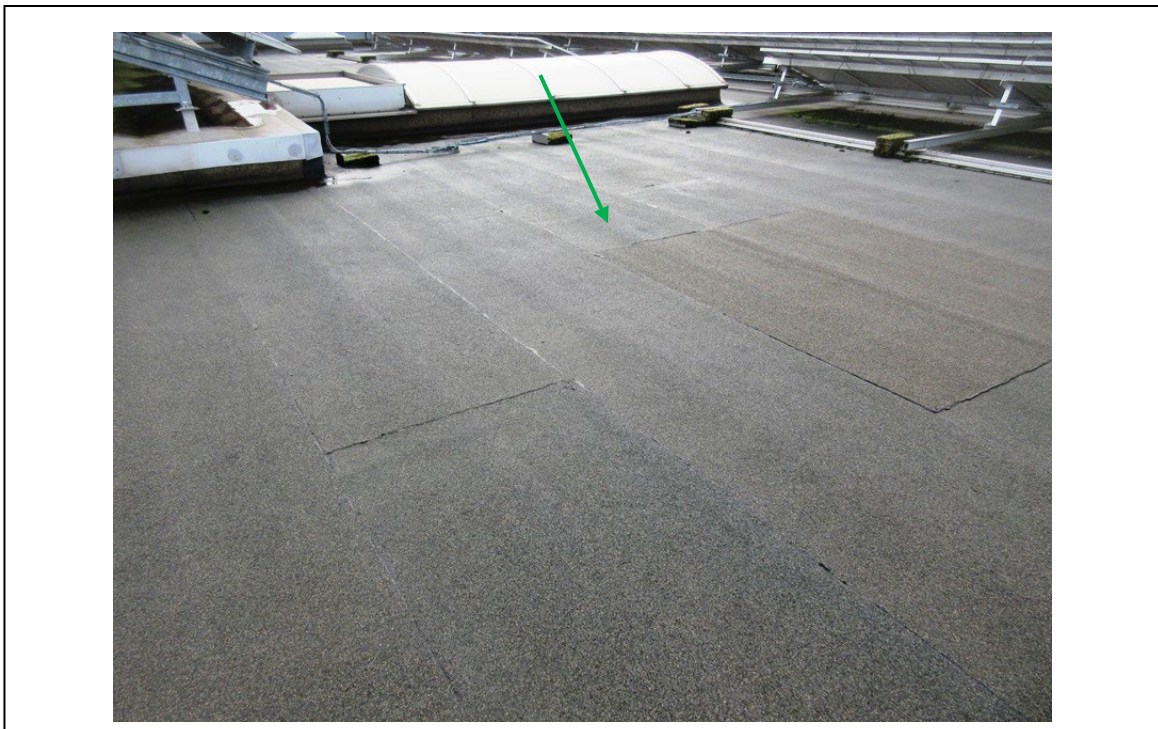
Gebouw	Verdieping	Ruimte/Plaats	Materiaal	Asbest
Foto 22	Lamibel	/	Dak	Dakbeddeking	NEE

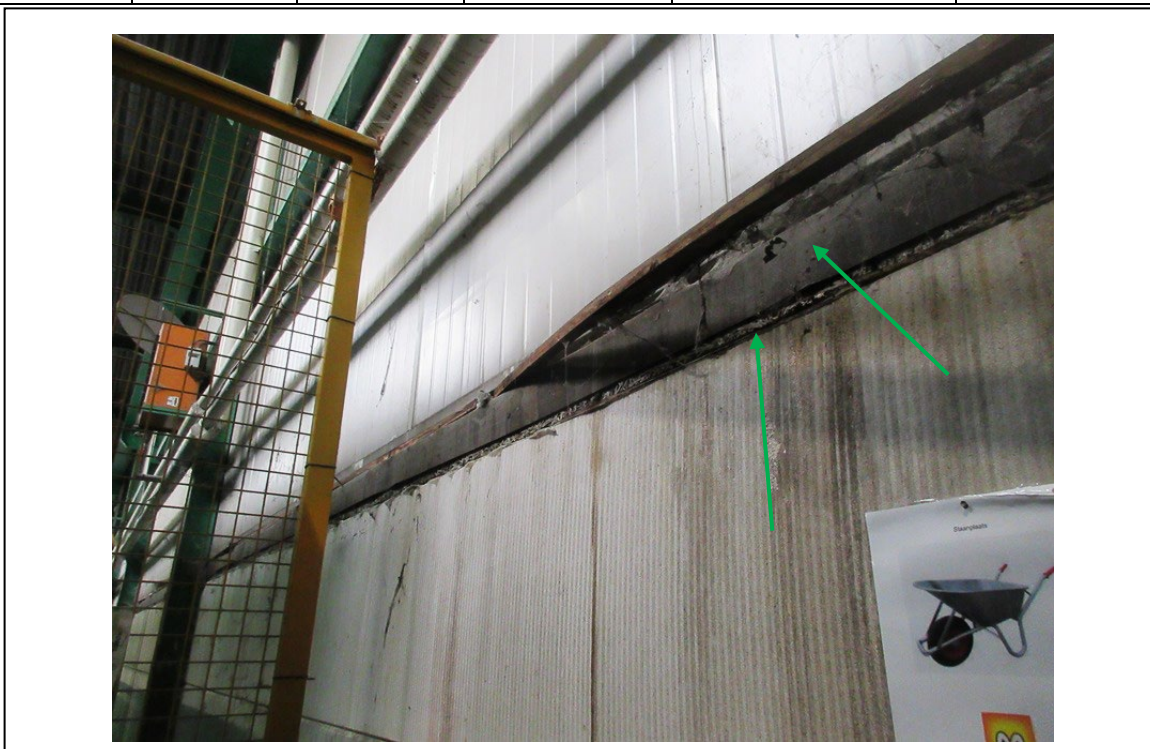
Gebouw	Verdieping	Ruimte/Plaats	Materiaal	Asbest
Foto 23	Lamibel	/	Snijden	Dakbedekking onderbouw	NEE

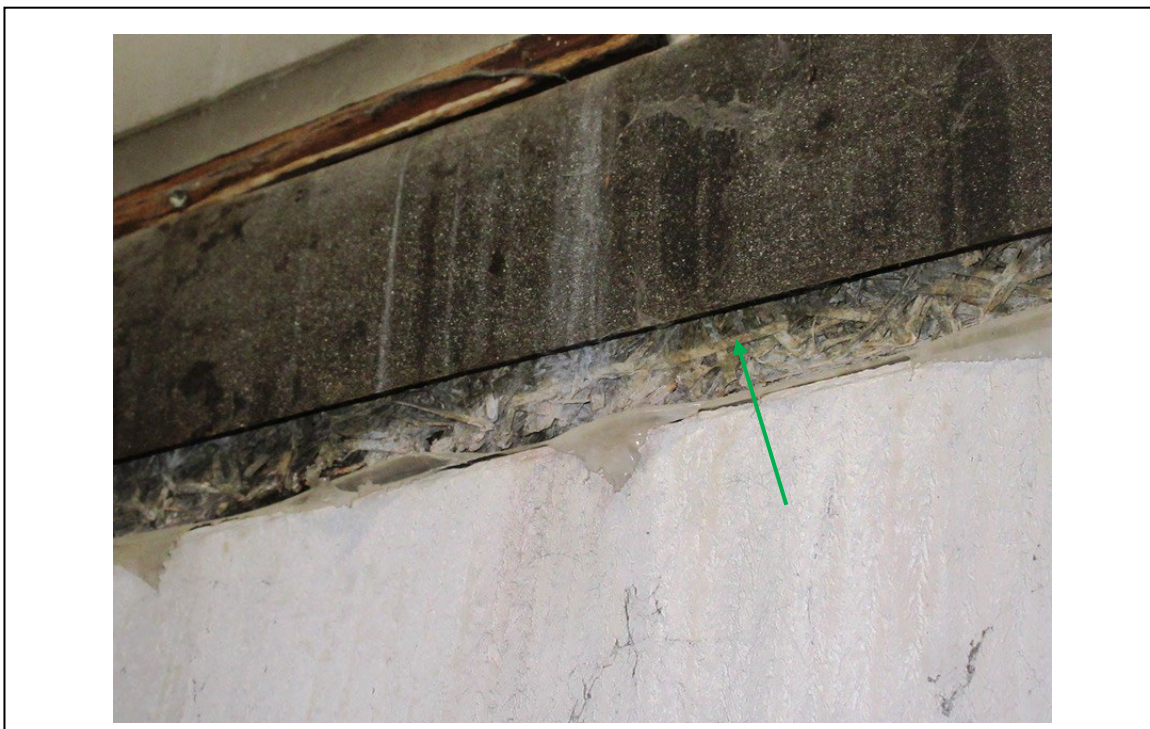
Gebouw	Verdieping	Ruimte/Plaats	Materiaal	Asbest
Foto 24	Lamibel	/	Snijden	Isolatie onder dakbedekking onderbouw	NEE

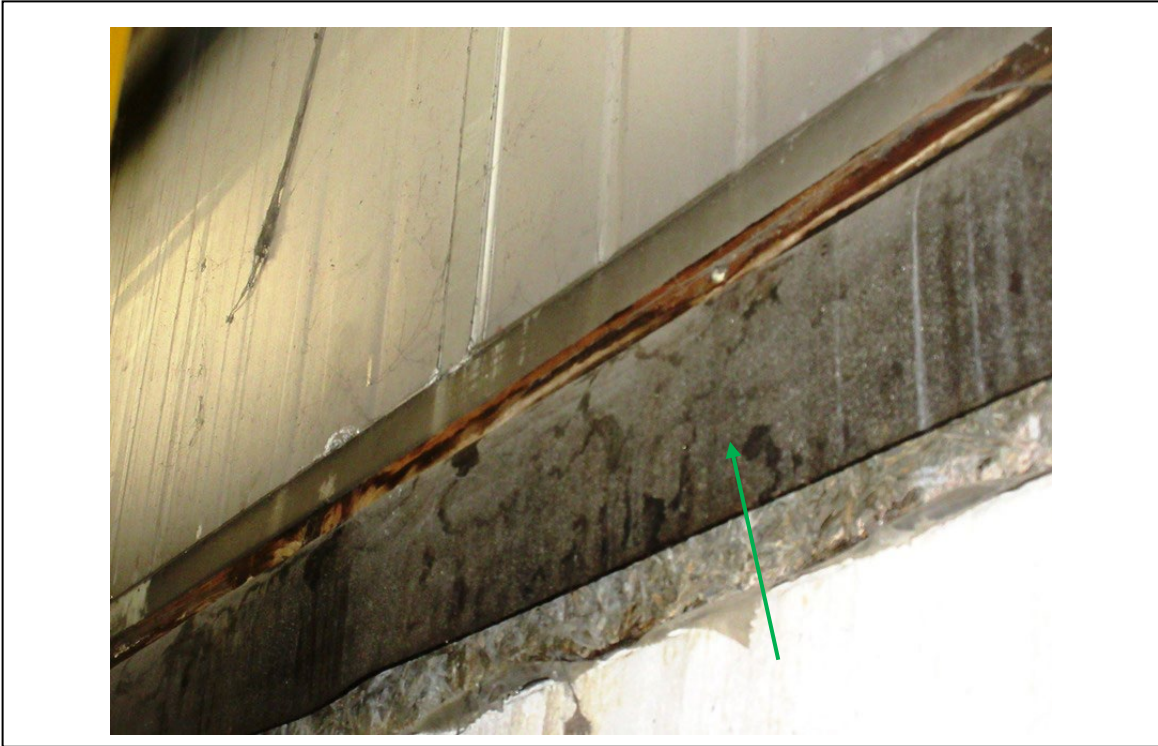
Gebouw	Verdieping	Ruimte/Plaats	Materiaal	Asbest
Foto 25	Lamibel	/	Snijden	Dakbedekking onderbouw	NEE

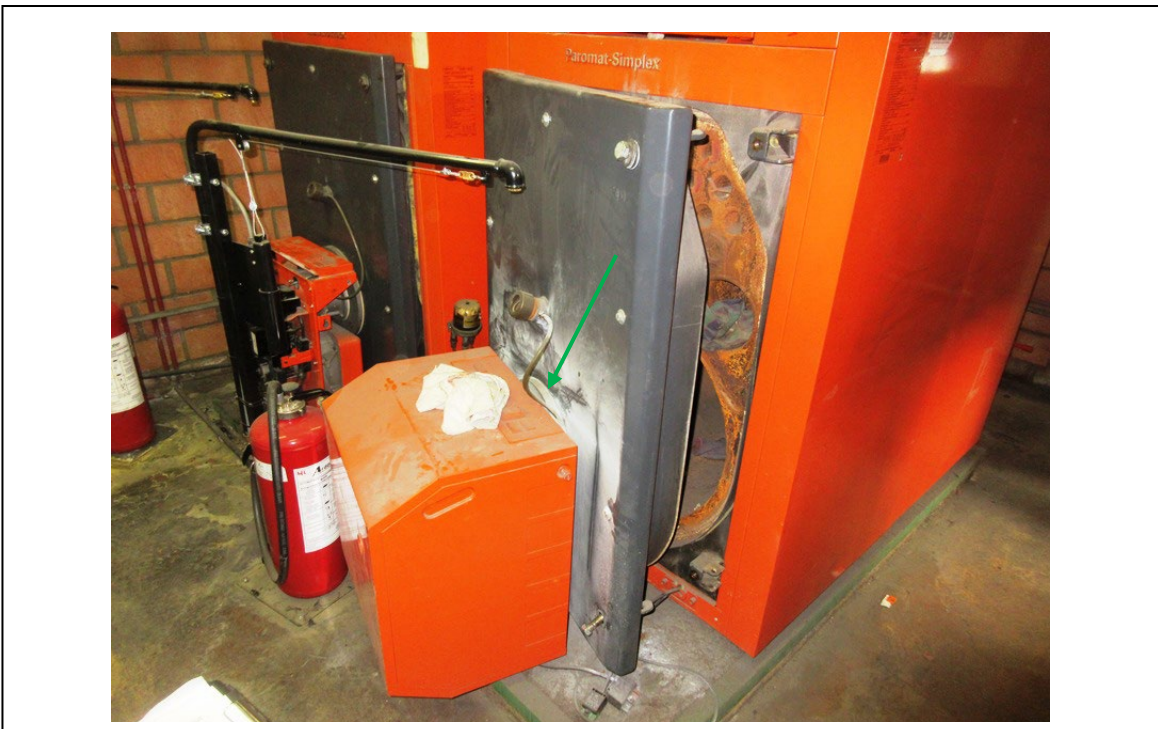
Gebouw	Verdieping	Ruimte/Plaats	Materiaal	Asbest
Foto 26	Lamibel	0	Stookplaats snijden	Ketelbranderdichting	NEE

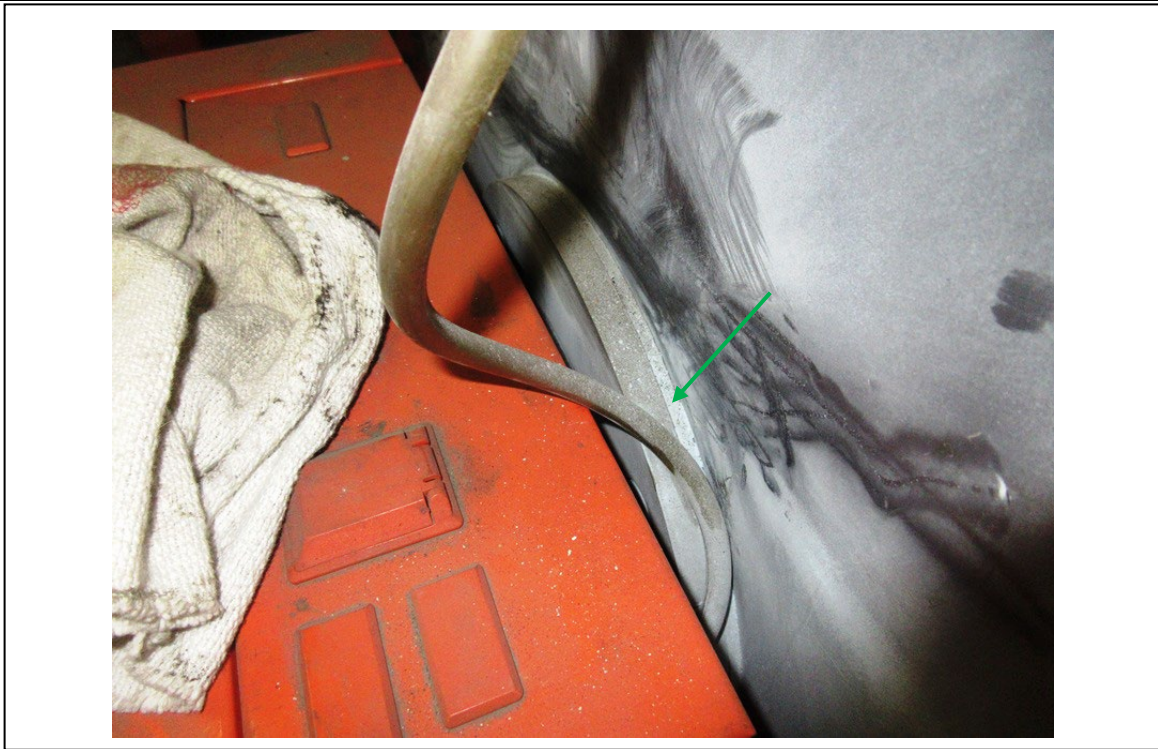
Gebouw	Verdieping	Ruimte/Plaats	Materiaal	Asbest
Foto 27	Lamibel	0	Stookplaats snijden	Ketelbranderdichting	NEE
