Martin VitrierieExpress
Hellebeemden 10
BE-3500 HASSELT

Onze referenties: CBC-R23/104.

VERSLAG VAN ASBESTINVENTARIS NA NIET-DESTRUCTIEF ONDERZOEK

Adres: Hellebeemden 10, 3500 Hasselt

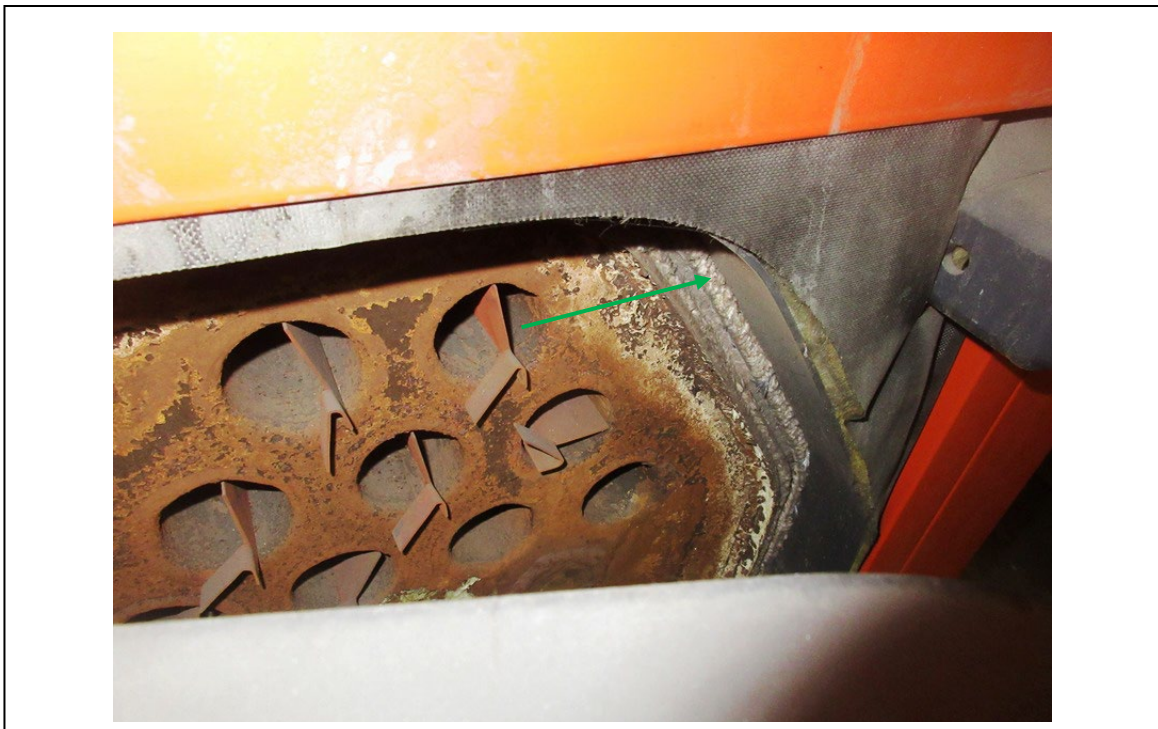
Gebouw	Verdieping	Ruimte/Plaats	Materiaal	Asbest
Foto 28	Lamibel	0	Stookplaats snijden	Deurpakking/flens ketel voor/achter	NEE

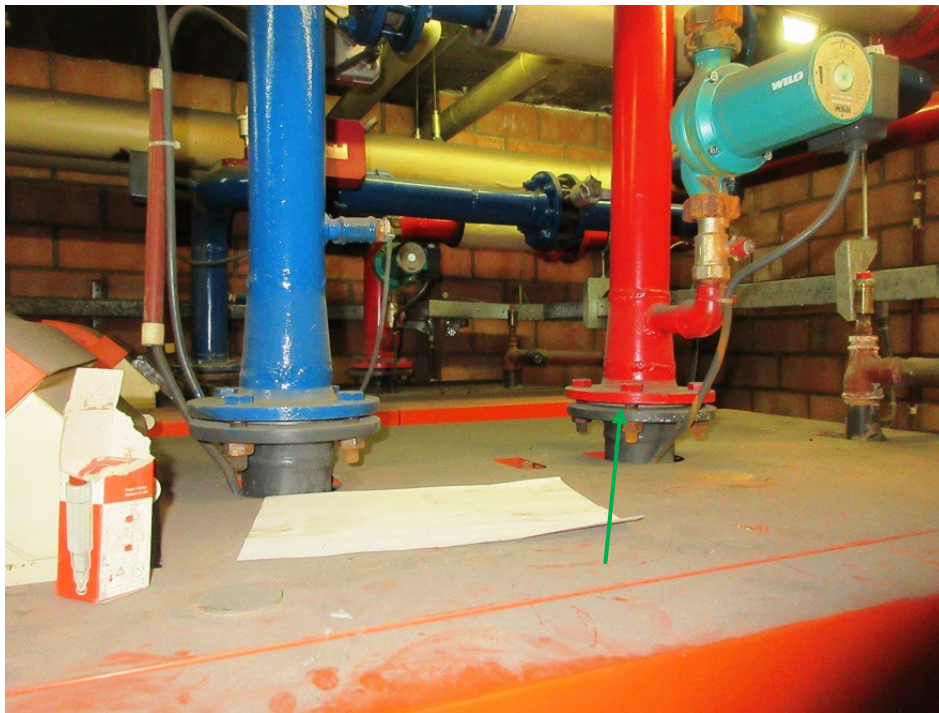
Gebouw	Verdieping	Ruimte/Plaats	Materiaal	Asbest
Foto 29	Lamibel	0	Stookplaats snijden	Flensafdichting, boiler warmwateruitlaat/inlaat	NEE

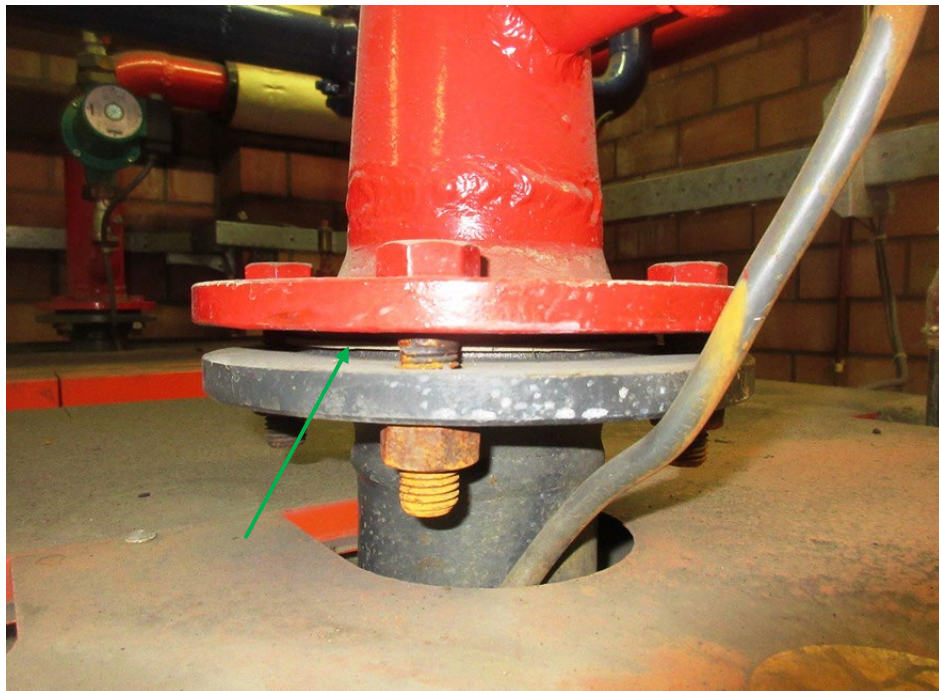
Gebouw	Verdieping	Ruimte/Plaats	Materiaal	Asbest
Foto 30	Lamibel	0	Stookplaats snijden	Flensafdichting, boiler warmwateruitlaat/inlaat	NEE

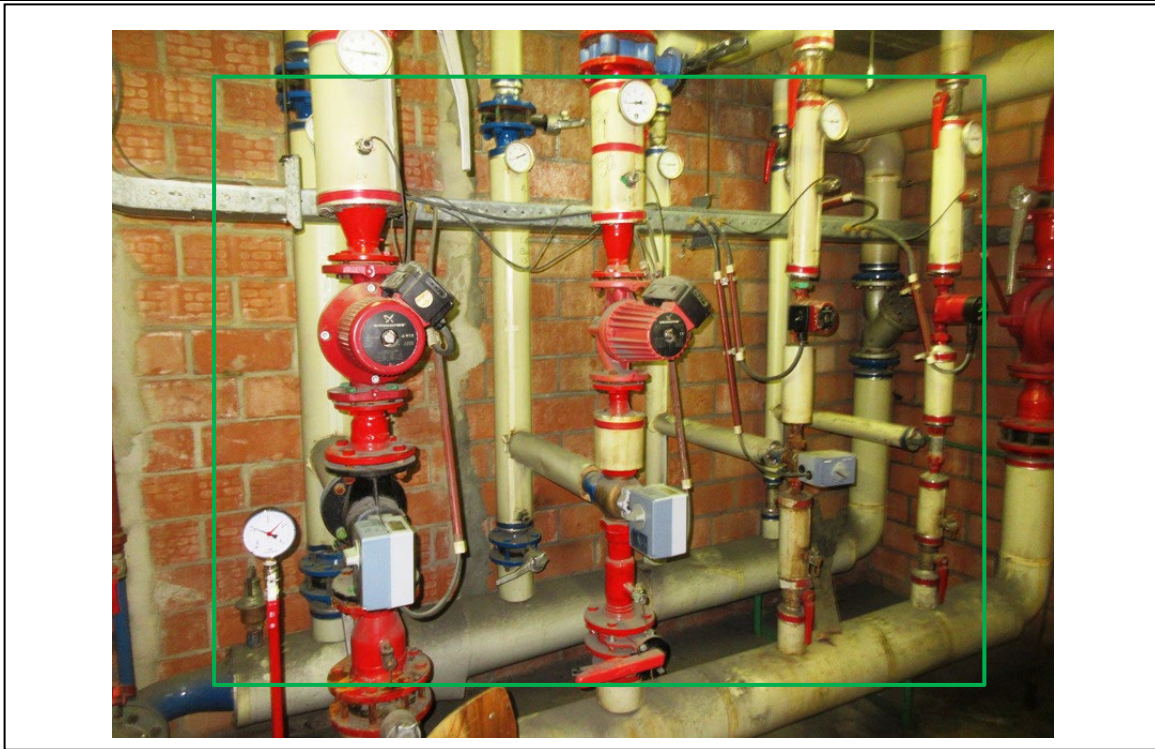
Gebouw	Verdieping	Ruimte/Plaats	Materiaal	Asbest
Foto 31	Lamibel	0	Stookplaats snijden	Flensafdichting	NEE

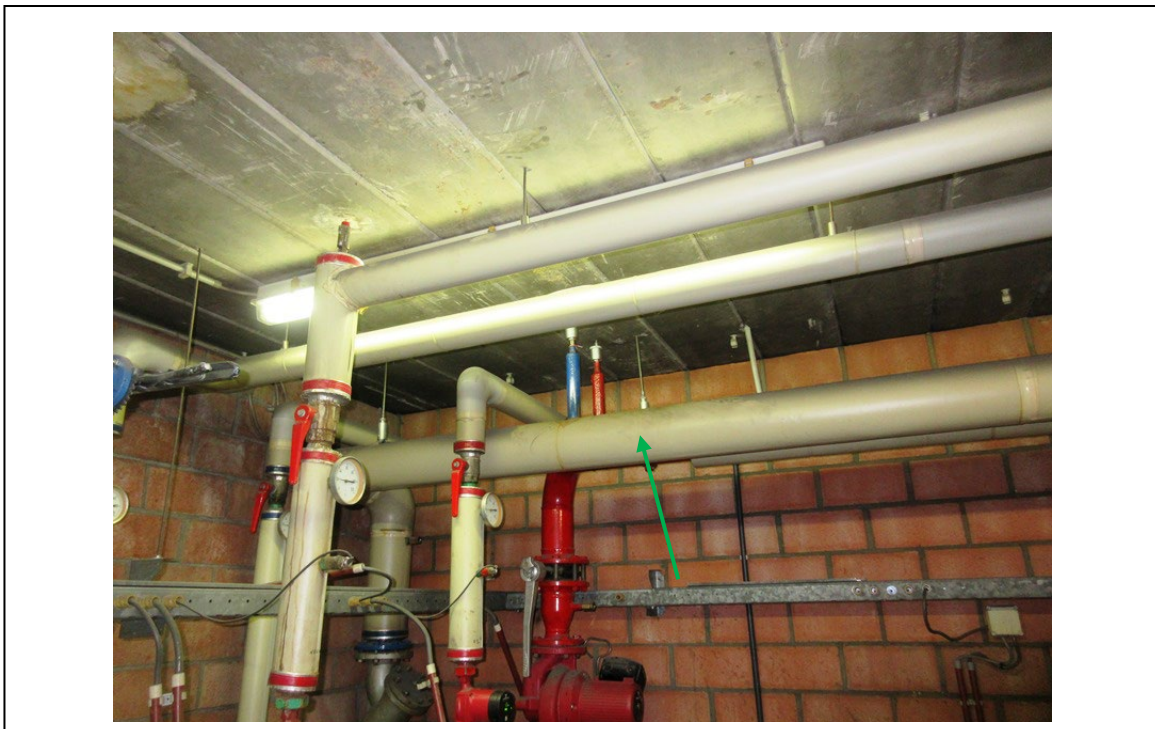
Gebouw	Verdieping	Ruimte/Plaats	Materiaal	Asbest
Foto 32	Lamibel	0	Stookplaats snijden	Verwarming isolatie	NEE

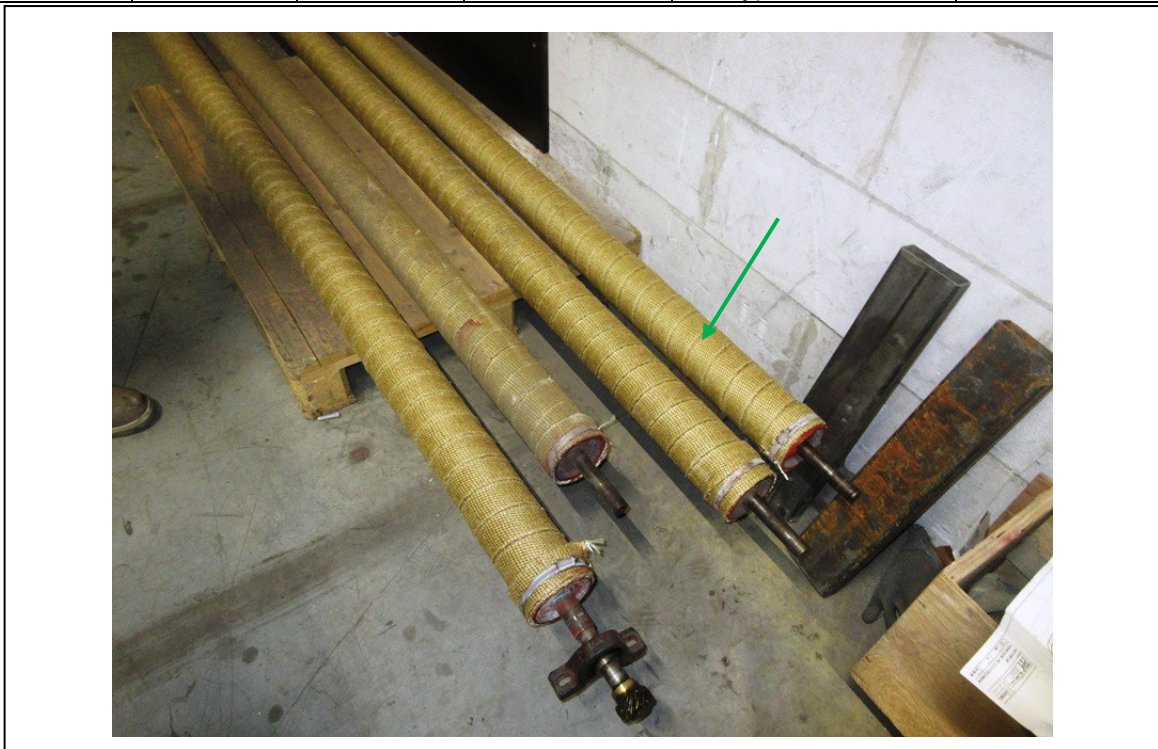
Gebouw	Verdieping	Ruimte/Plaats	Materiaal	Asbest
Foto 33	Loods E	0	Kalender	Gedemonteerde rolkabel van recent type kalender	NEE

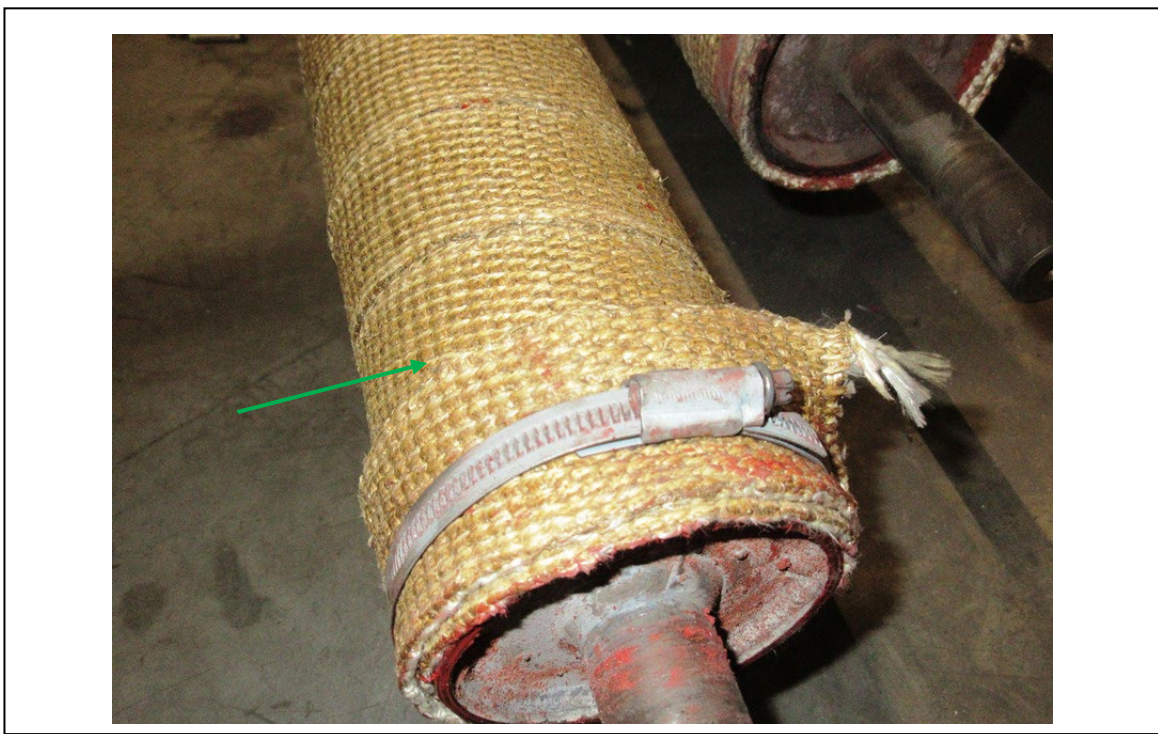
Gebouw	Verdieping	Ruimte/Plaats	Materiaal	Asbest
Foto 34	Loods E	0	Kalender	Gedemonteerde rolkabel van recent type kalender	NEE

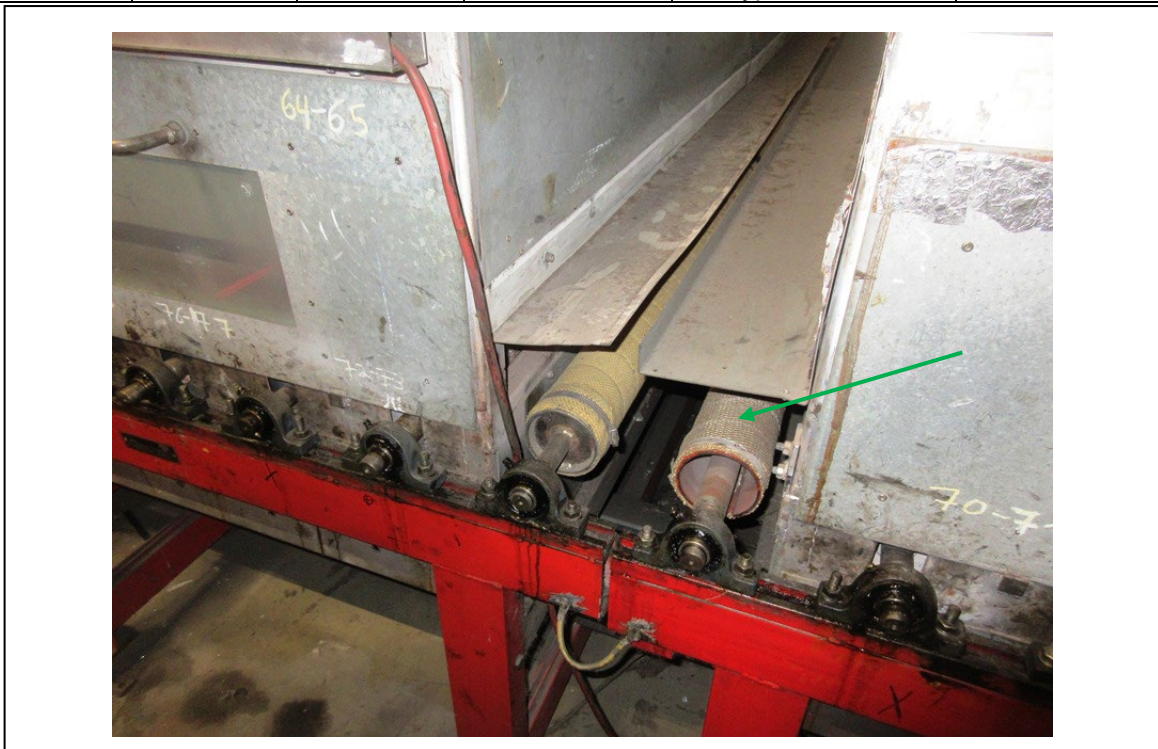
Gebouw	Verdieping	Ruimte/Plaats	Materiaal	Asbest
Foto 35	Loods E	0	Kalender	Gedemonteerde rolkabel van oude type kalender	NEE

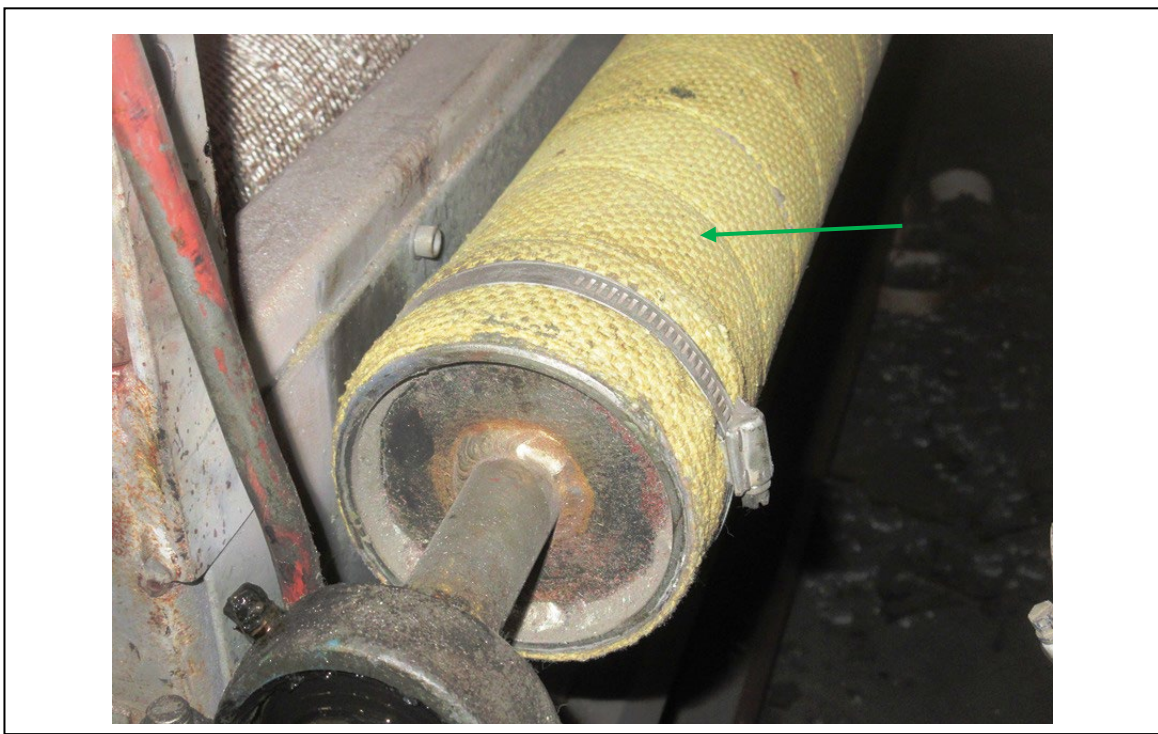
Gebouw	Verdieping	Ruimte/Plaats	Materiaal	Asbest
Foto 36	Loods E	0	Kalender	Gedemonteerde rolkabel van oude type kalender	NEE

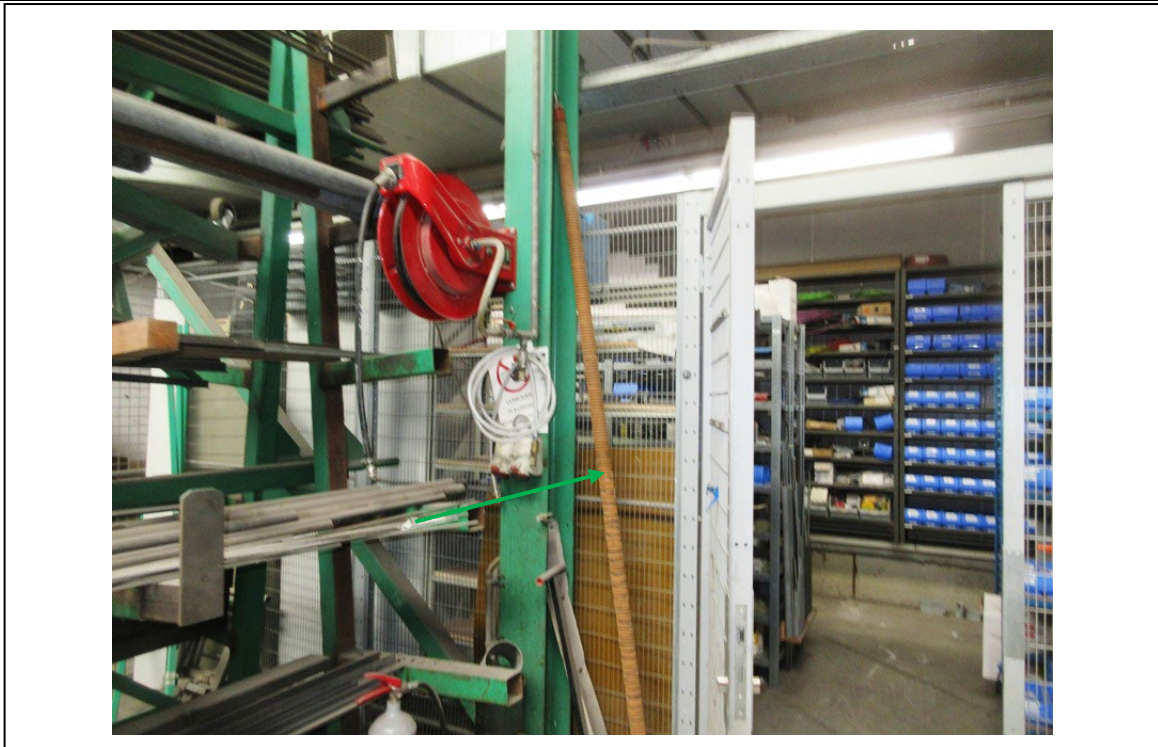
Gebouw	Verdieping	Ruimte/Plaats	Materiaal	Asbest
Foto 37	Loods A	0	Magazijn vervangen stukken	Rolkabel van Hardhoven oven	NEE

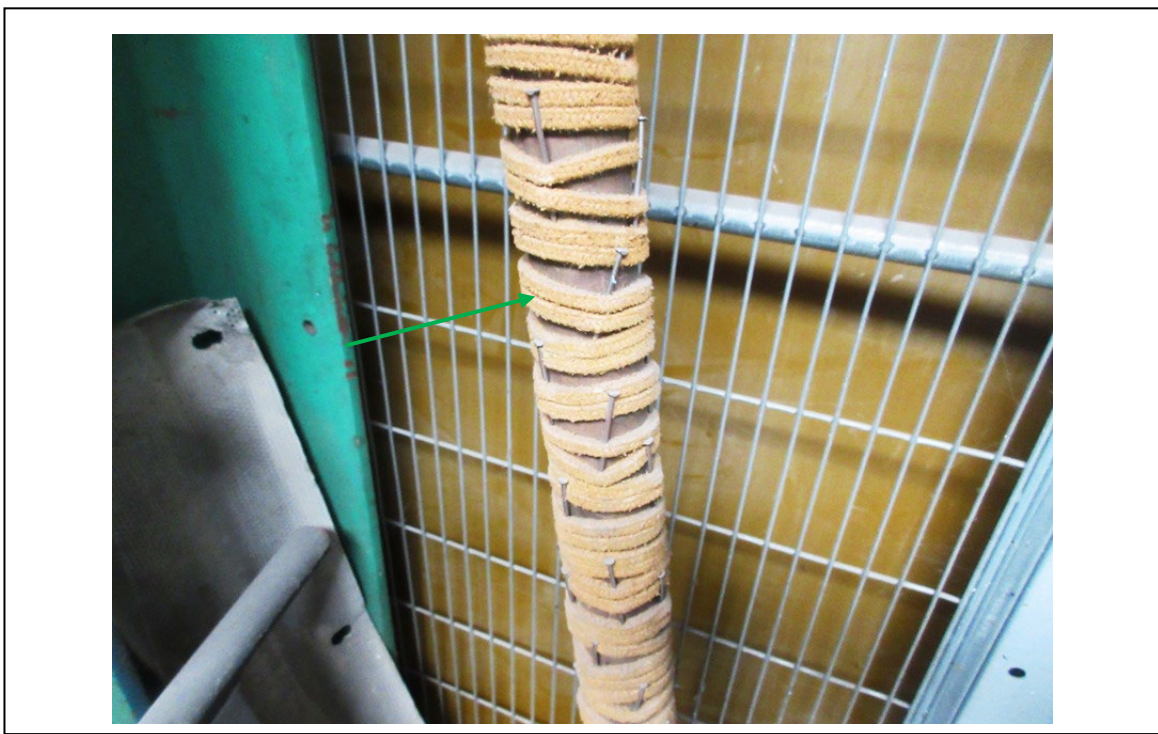
Gebouw	Verdieping	Ruimte/Plaats	Materiaal	Asbest
Foto 38	Loods A	0	Magazijn vervangen stukken	Rolkabel van Hardhoven oven	NEE

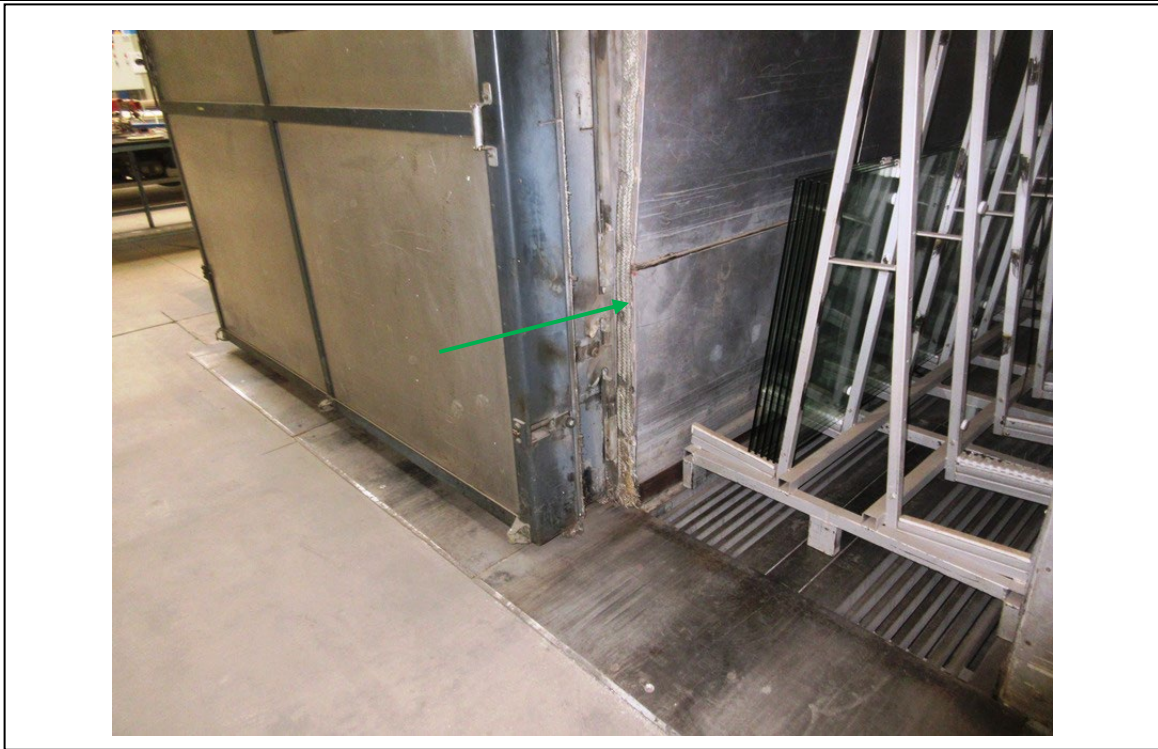
Gebouw	Verdieping	Ruimte/Plaats	Materiaal	Asbest
Foto 39	Loods A	/	Elektrische oven	Koord van de ovendeur	NEE

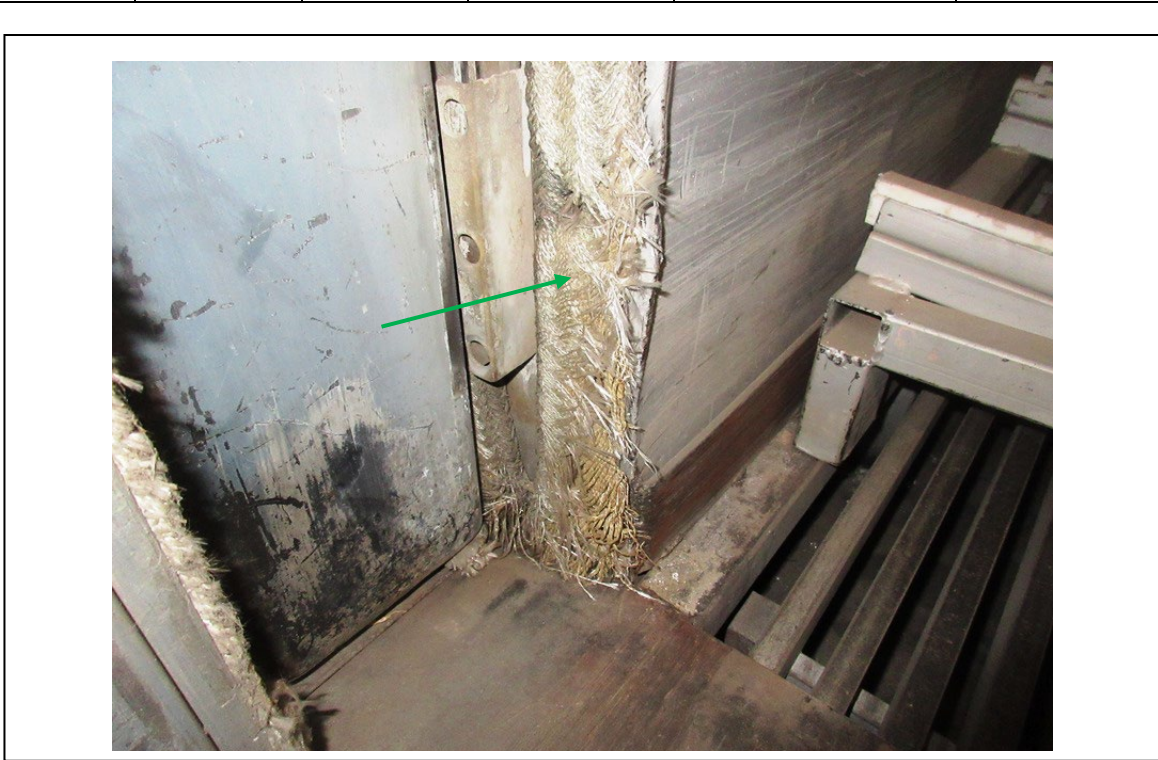
Gebouw	Verdieping	Ruimte/Plaats	Materiaal	Asbest
Foto 40	Loods A	/	Elektrische oven	Koord van de ovendeur	NEE

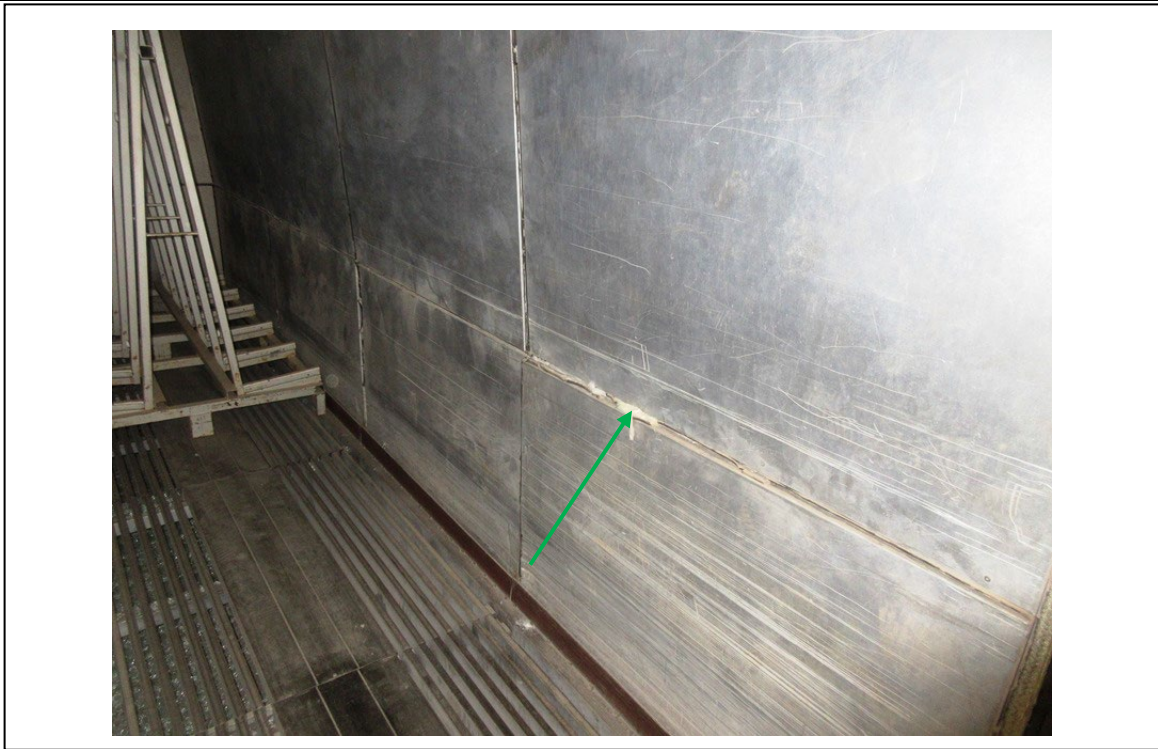
Gebouw	Verdieping	Ruimte/Plaats	Materiaal	Asbest
Foto 41	Loods A	/	Elektrische oven	Interne isolatie	NEE

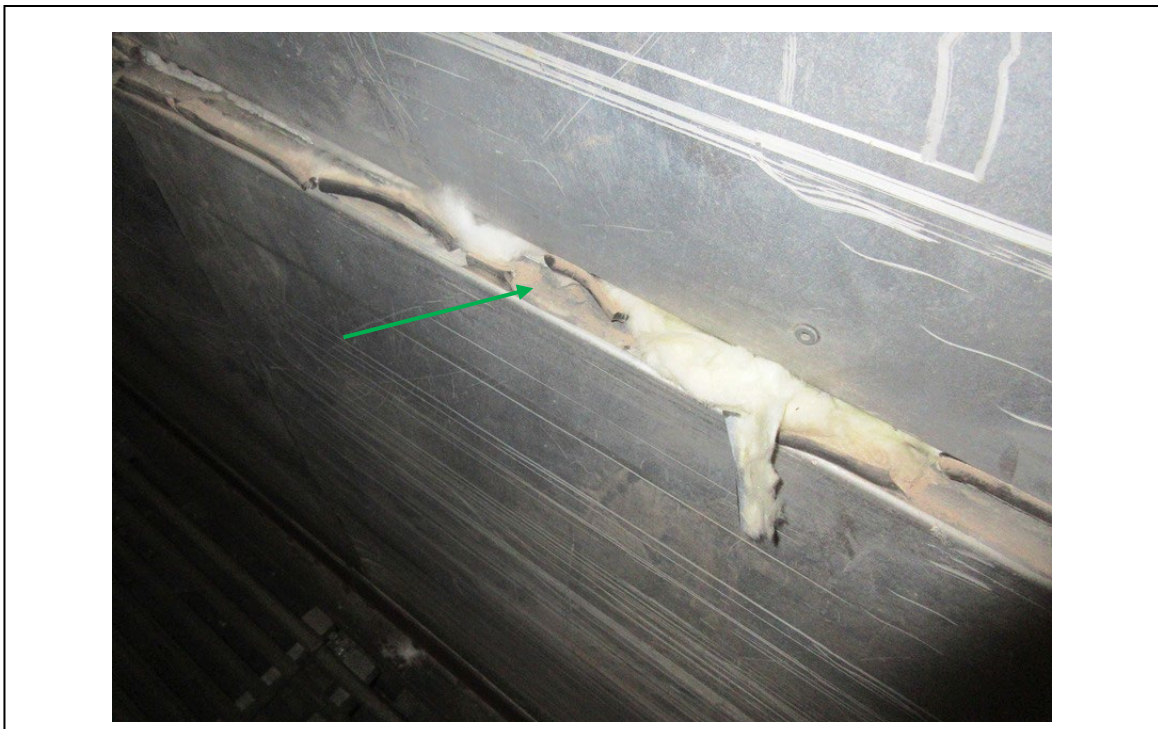
Gebouw	Verdieping	Ruimte/Plaats	Materiaal	Asbest
Foto 42	Loods A	/	Elektrische oven	Interne isolatie	NEE

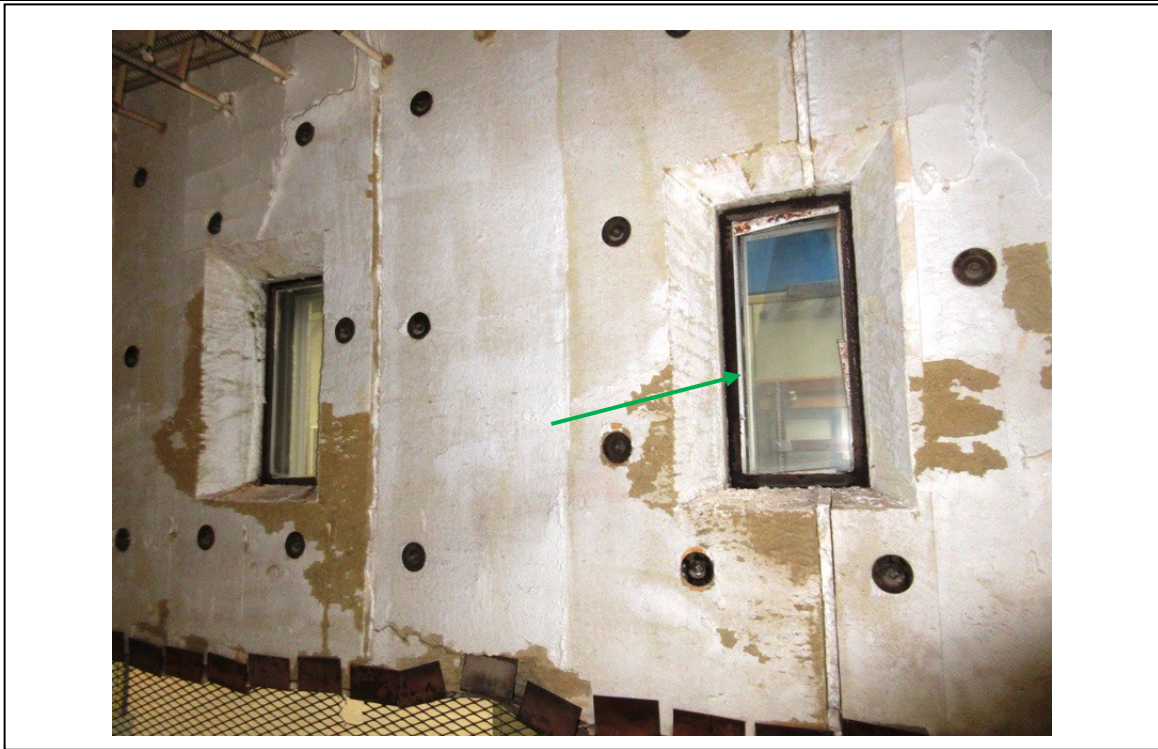
Gebouw	Verdieping	Ruimte/Plaats	Materiaal	Asbest
Foto 43	Loods A	/	Blauwe GR oven	Glasisolator	NEE

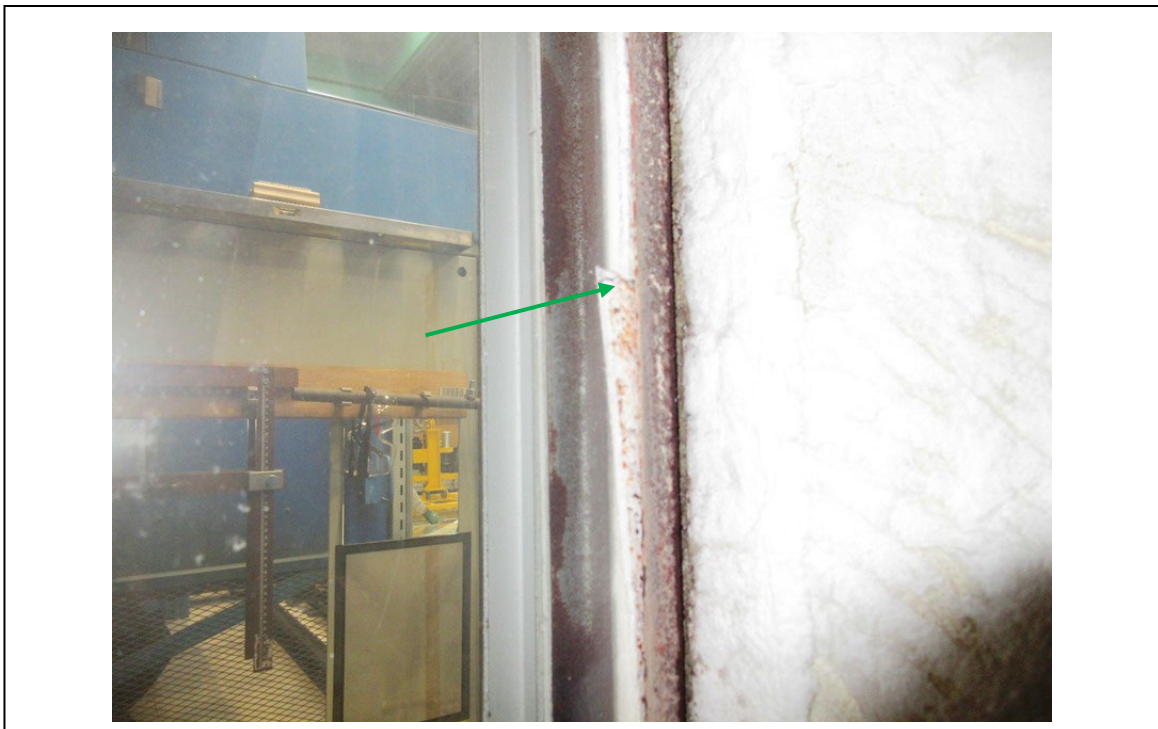
Gebouw	Verdieping	Ruimte/Plaats	Materiaal	Asbest
Foto 44	Loods A	/	Blauwe GR oven	Glasisolator	NEE

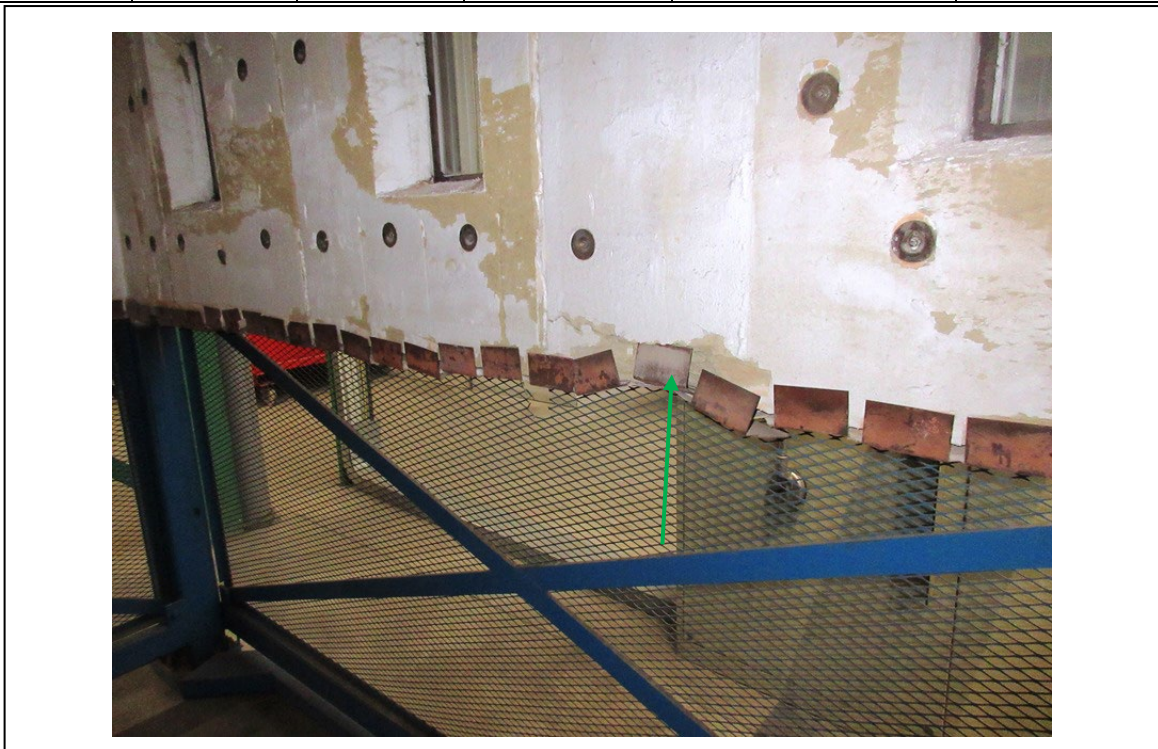
Gebouw	Verdieping	Ruimte/Plaats	Materiaal	Asbest
Foto 45	Loods A	/	Blauwe GR oven	Hittebestendig materiaal van de oven	NEE

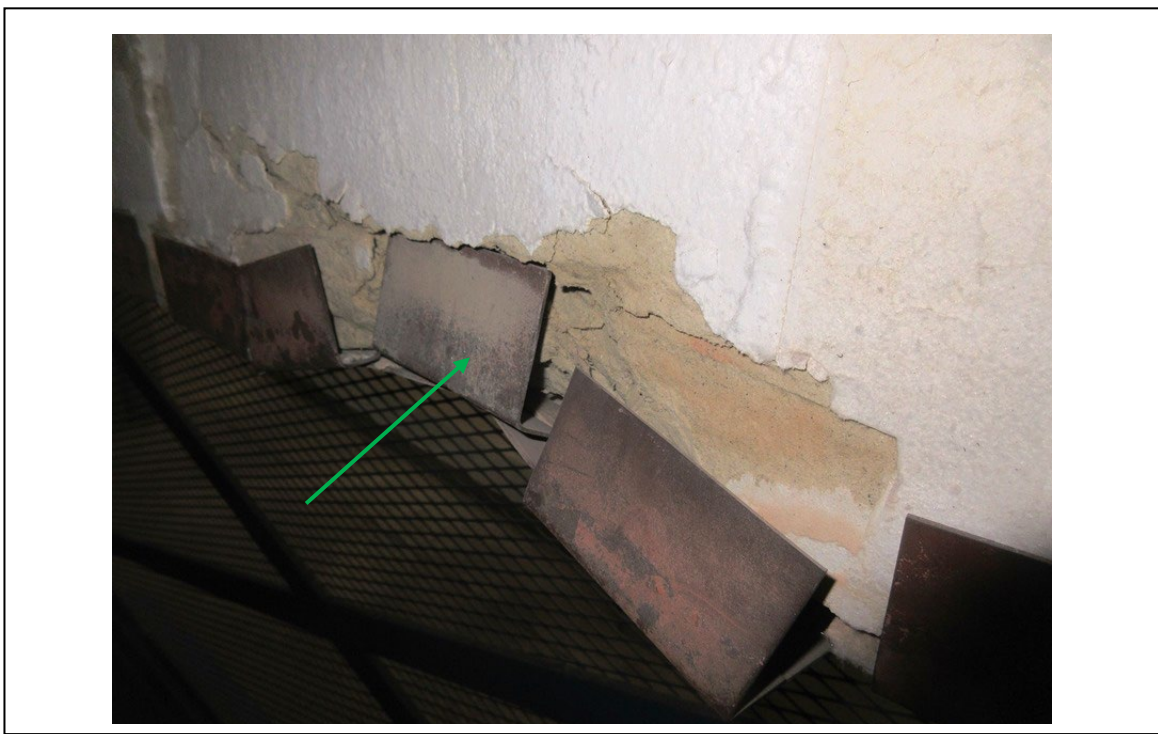
Gebouw	Verdieping	Ruimte/Plaats	Materiaal	Asbest
Foto 46	Loods A	/	Blauwe GR oven	Hittebestendig materiaal van de oven	NEE

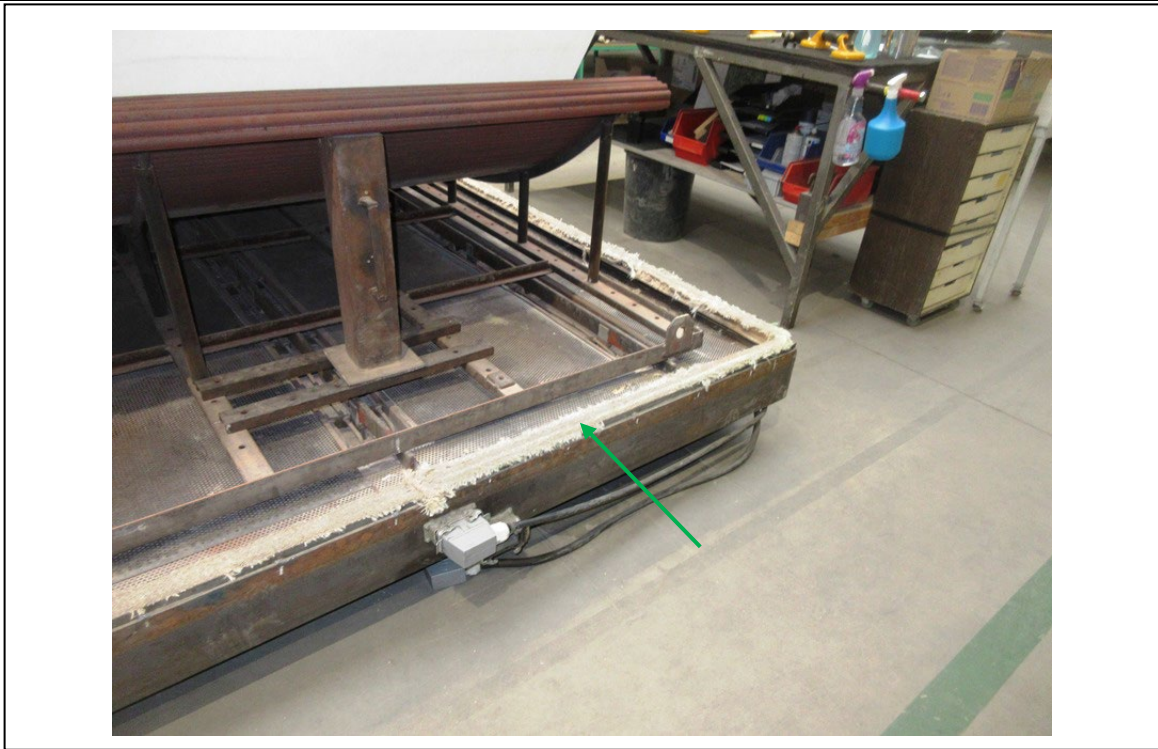
Gebouw	Verdieping	Ruimte/Plaats	Materiaal	Asbest
Foto 47	Loods A	/	Blauwe GR oven	Afdichting onderdeur	NEE

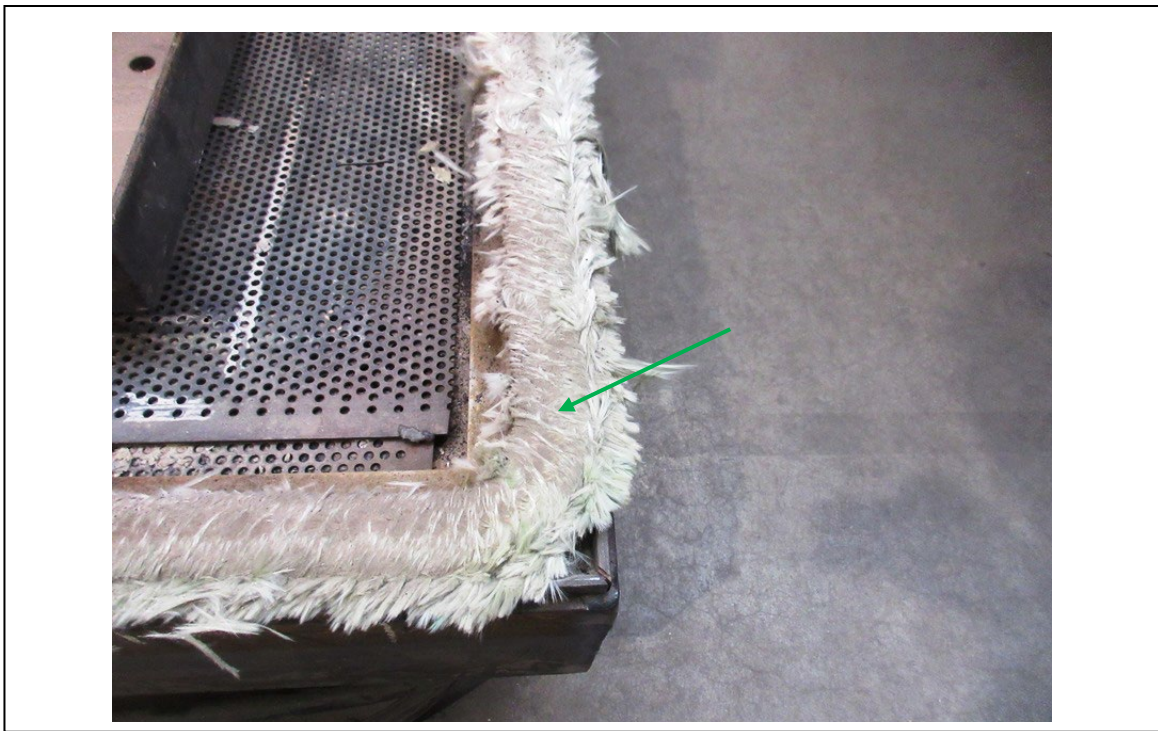
Gebouw	Verdieping	Ruimte/Plaats	Materiaal	Asbest
Foto 48	Loods A	/	Blauwe GR oven	Afdichting onderdeur	NEE

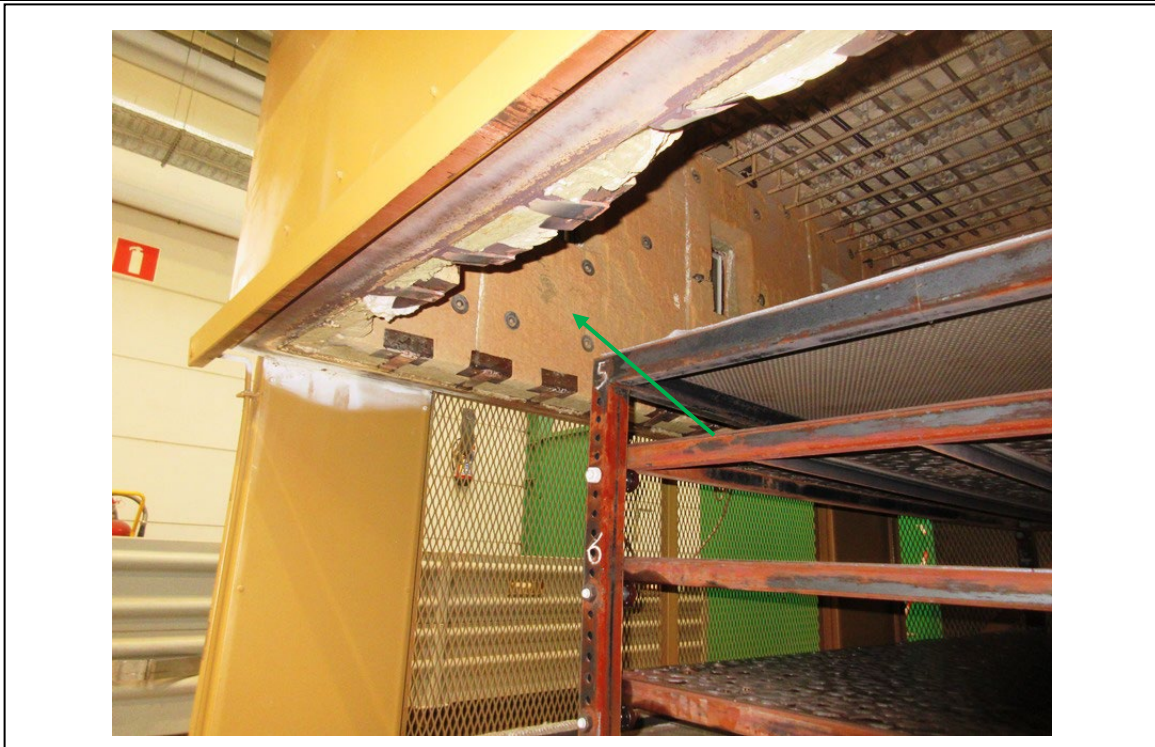
Gebouw	Verdieping	Ruimte/Plaats	Materiaal	Asbest
Foto 49	Loods A	/	Bruine GR oven	Interne isolatie	Bekend als asbesthoudend

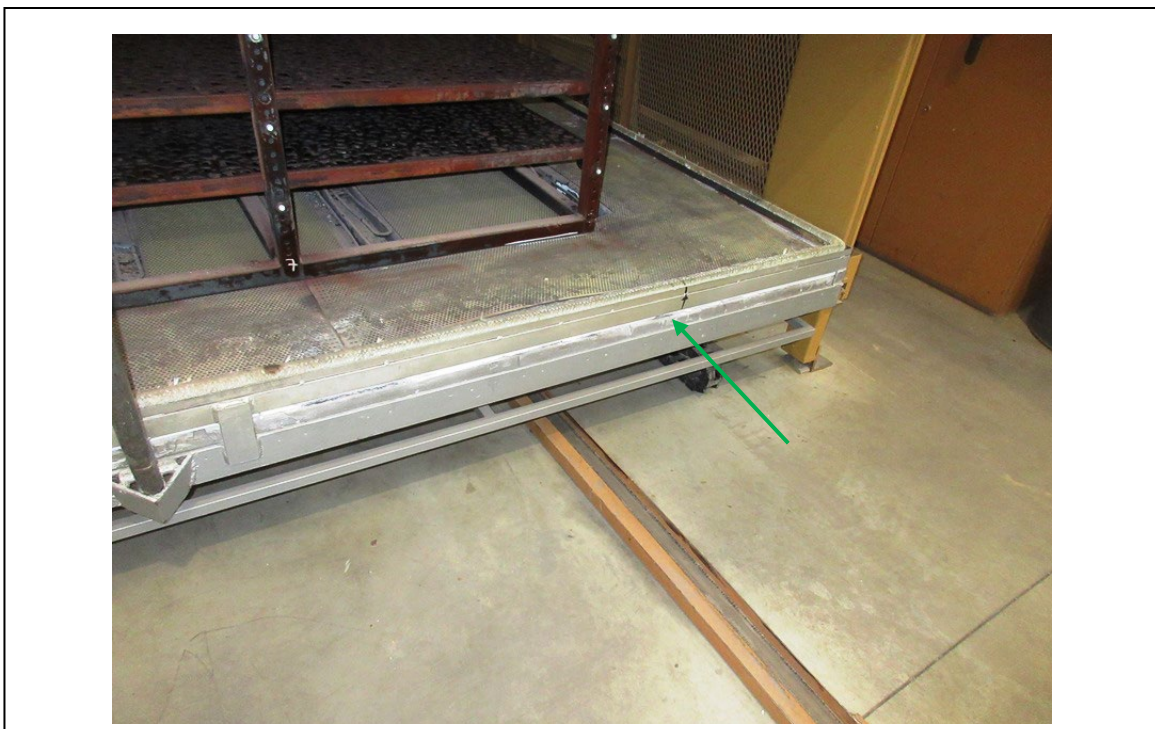
Gebouw	Verdieping	Ruimte/Plaats	Materiaal	Asbest
Foto 50	Loods A	/	Bruine GR oven	Isolatieplaat onderdeur	NEE

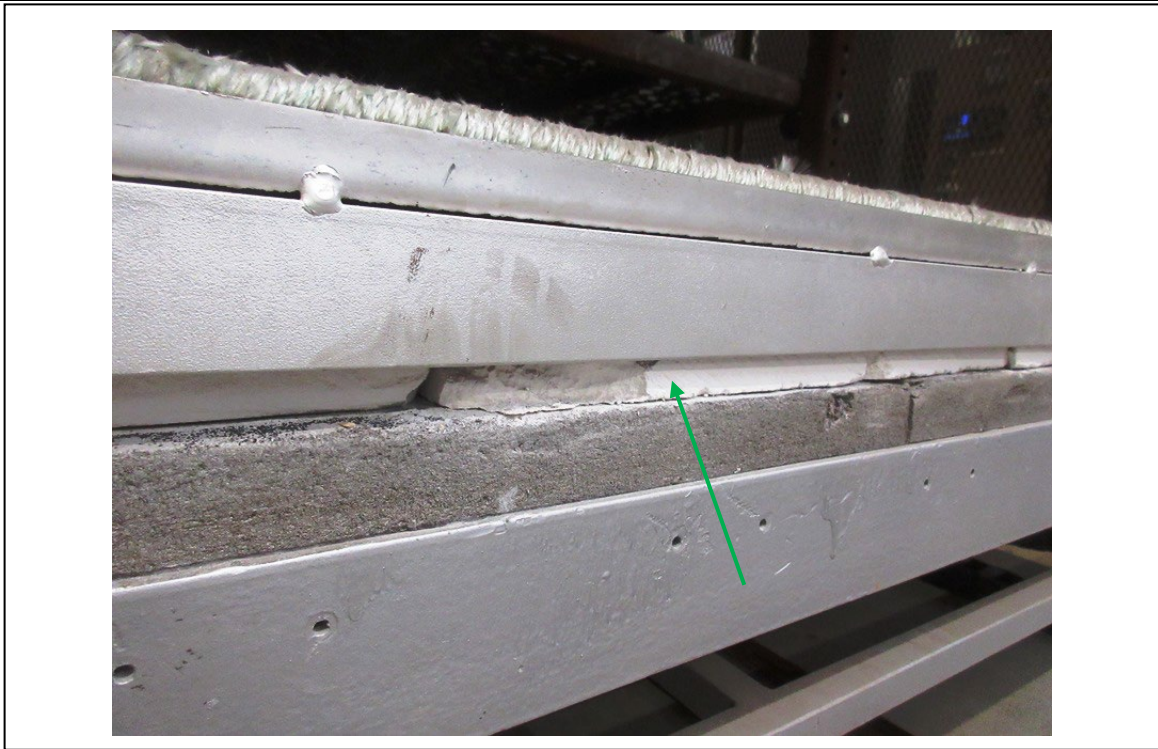
Gebouw	Verdieping	Ruimte/Plaats	Materiaal	Asbest
Foto 51	Loods A	/	Bruine GR oven	Isolatieplaat onderdeur	NEE

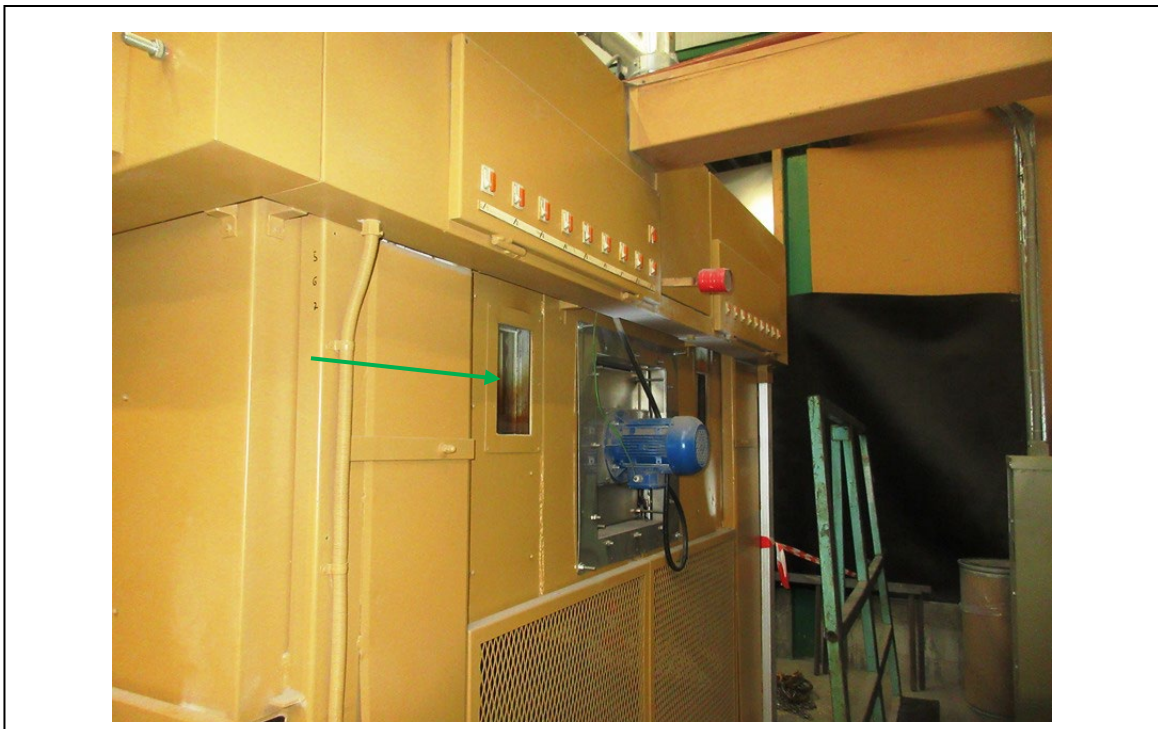
Gebouw	Verdieping	Ruimte/Plaats	Materiaal	Asbest
Foto 52	Loods A	/	Bruine GR oven	Glasisolator	Bekend als asbesthoudend

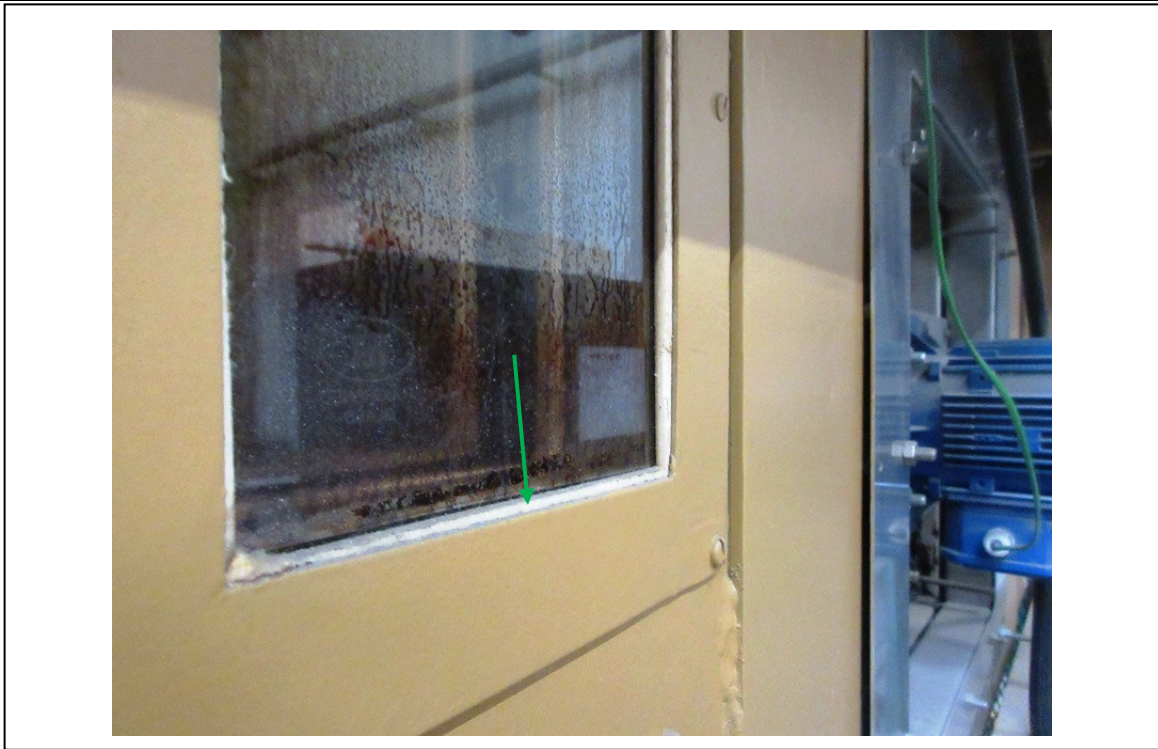
Gebouw	Verdieping	Ruimte/Plaats	Materiaal	Asbest
Foto 53	Loods A	/	Bruine GR oven	Glasisolator	NEE
