Martin VitrierieExpress
Hellebeemden 10
BE-3500 HASSELT

Onze referenties: CBC-R23/104.

VERSLAG VAN ASBESTINVENTARIS NA NIET-DESTRUCTIEF ONDERZOEK

Adres: Hellebeemden 10, 3500 Hasselt

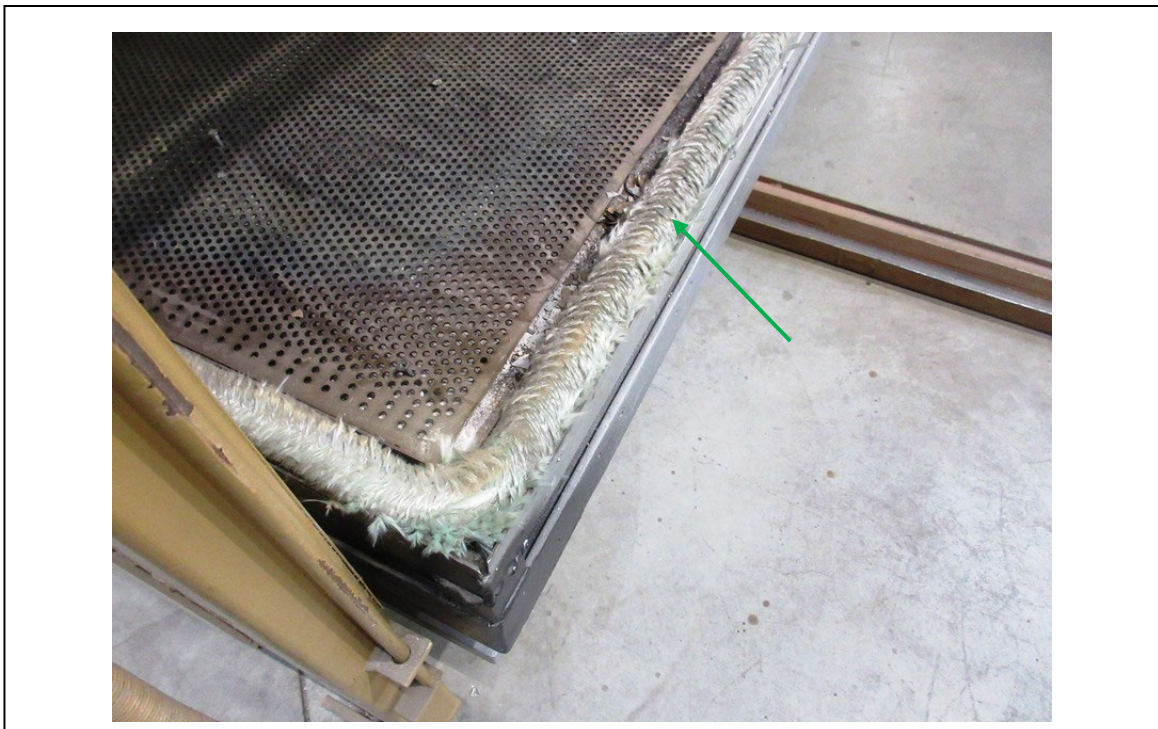
Gebouw	Verdieping	Ruimte/Plaats	Materiaal	Asbest
Foto 54	Loods A	/	Bruine GR oven	Afdichting onderdeur	NEE

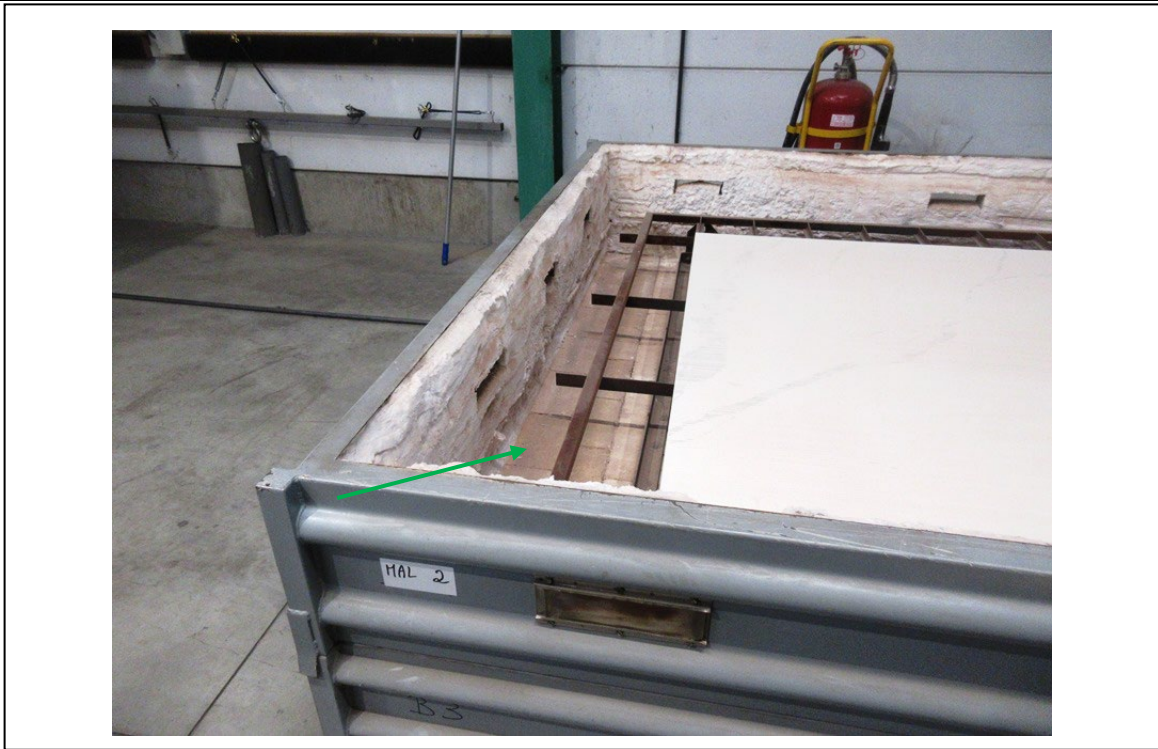
Gebouw	Verdieping	Ruimte/Plaats	Materiaal	Asbest
Foto 55	Loods A	/	Gasoven	Hittebestendig van dienblad	NEE

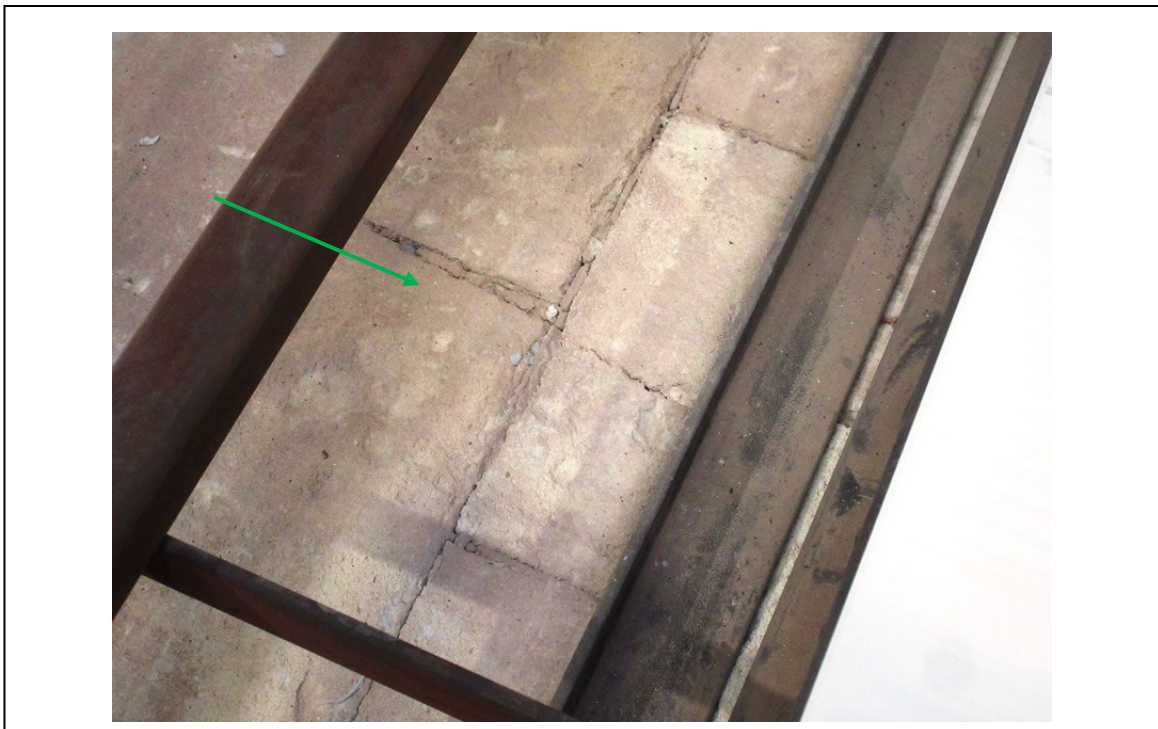
Gebouw	Verdieping	Ruimte/Plaats	Materiaal	Asbest
Foto 56	Loods A	/	Gasoven	Hittebestendig van dienblad	NEE

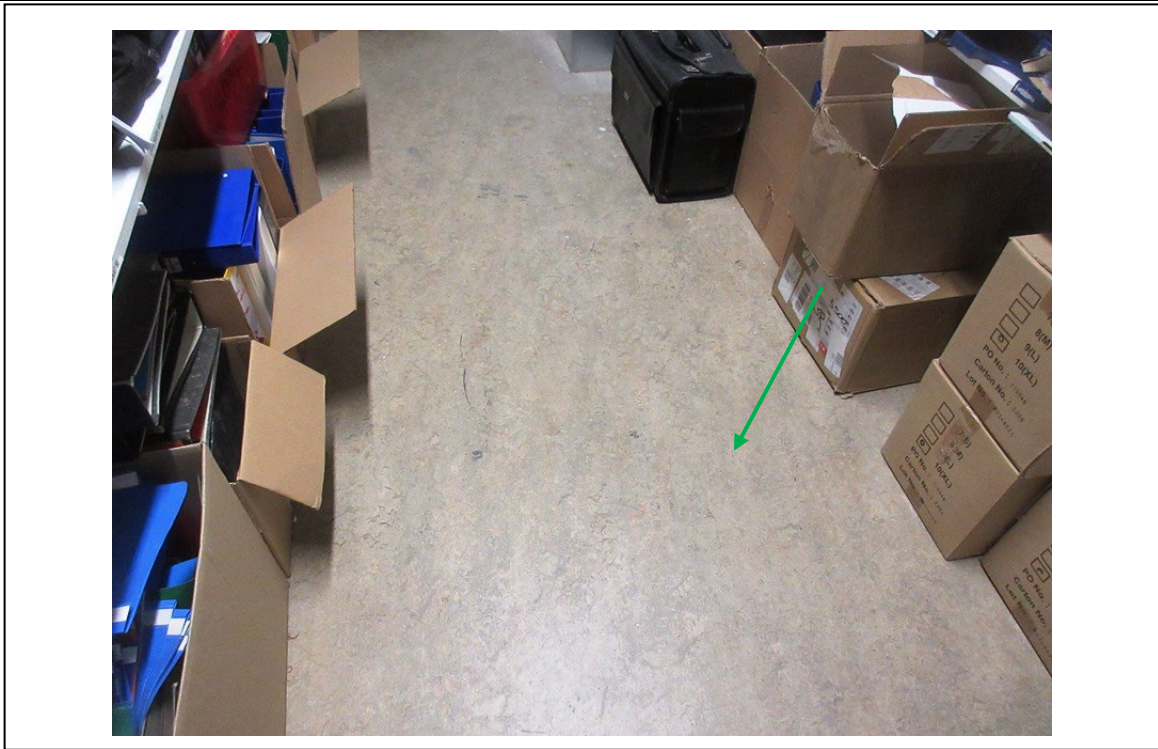
Gebouw	Verdieping	Ruimte/Plaats	Materiaal	Asbest
Foto 57	Sprimoinstall	+1	Kleine kledingwinkel	Vinyl	NEE

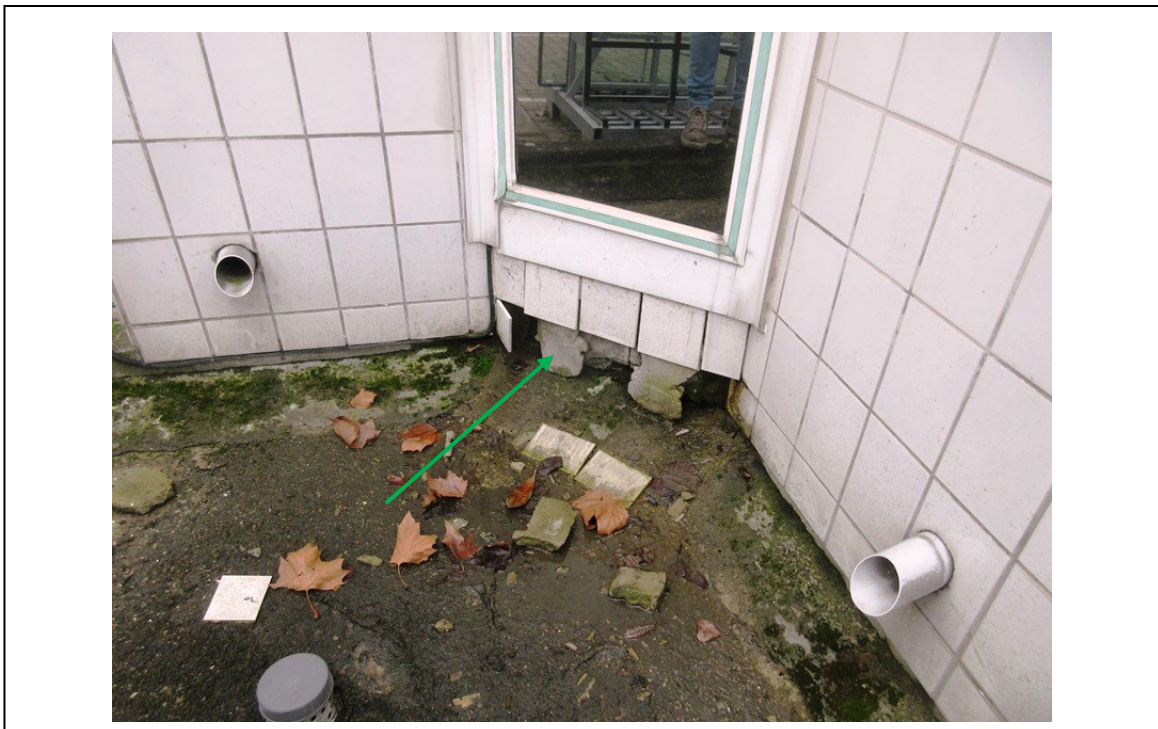
Gebouw	Verdieping	Ruimte/Plaats	Materiaal	Asbest
Foto 58	Administratief	/	Buiten	Cement/muurtegellijm	NEE

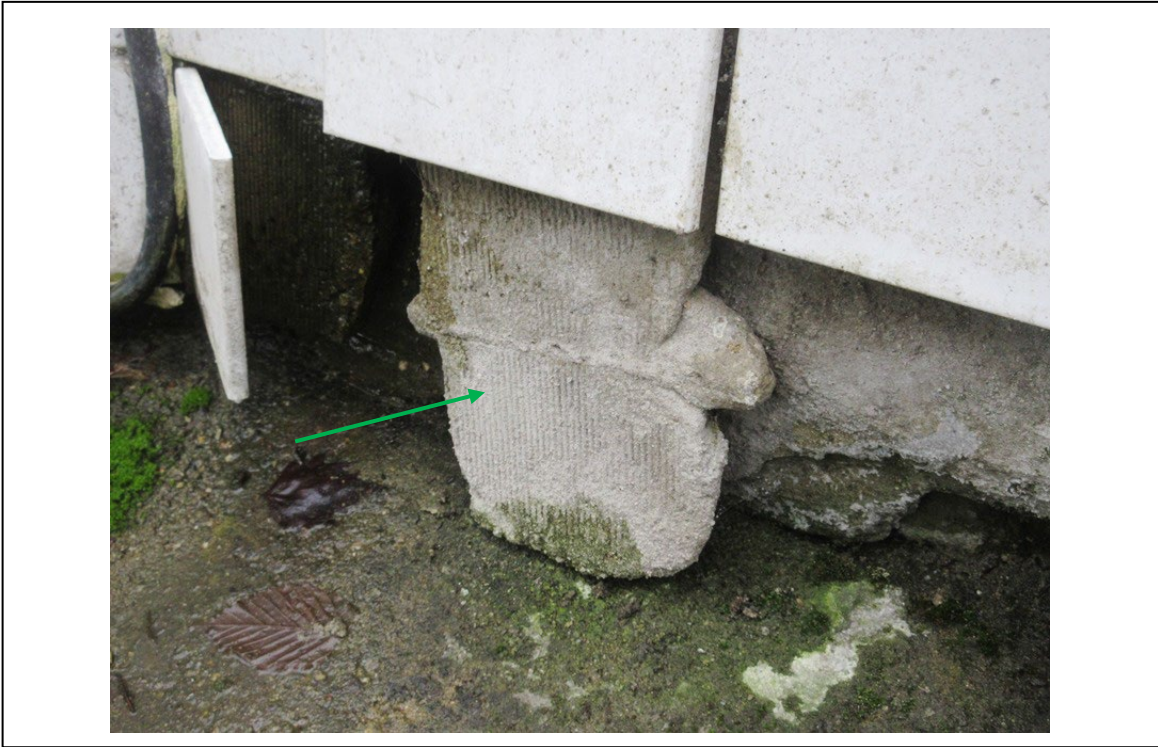
Gebouw	Verdieping	Ruimte/Plaats	Materiaal	Asbest
Foto 59	Administratief	/	Buiten	Cement/muurtegellijm	NEE

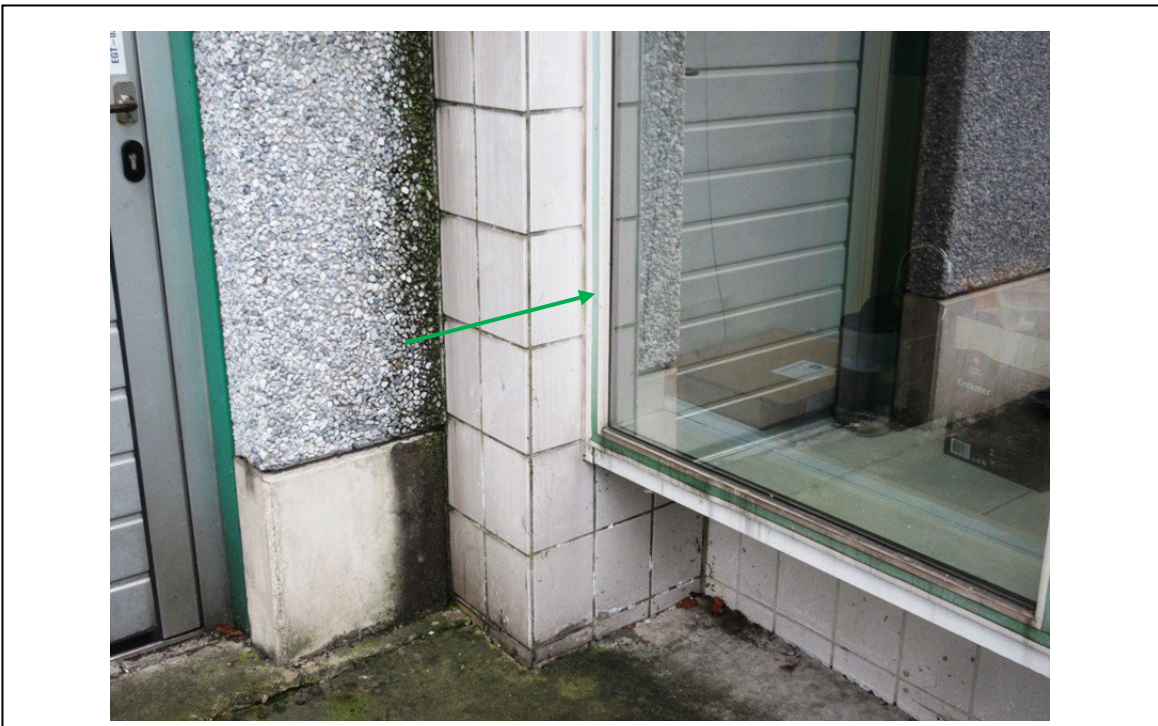
Gebouw	Verdieping	Ruimte/Plaats	Materiaal	Asbest
Foto 60	Administratief	/	Buiten	Stopverf tussen metselwerk en kozijn	NEE

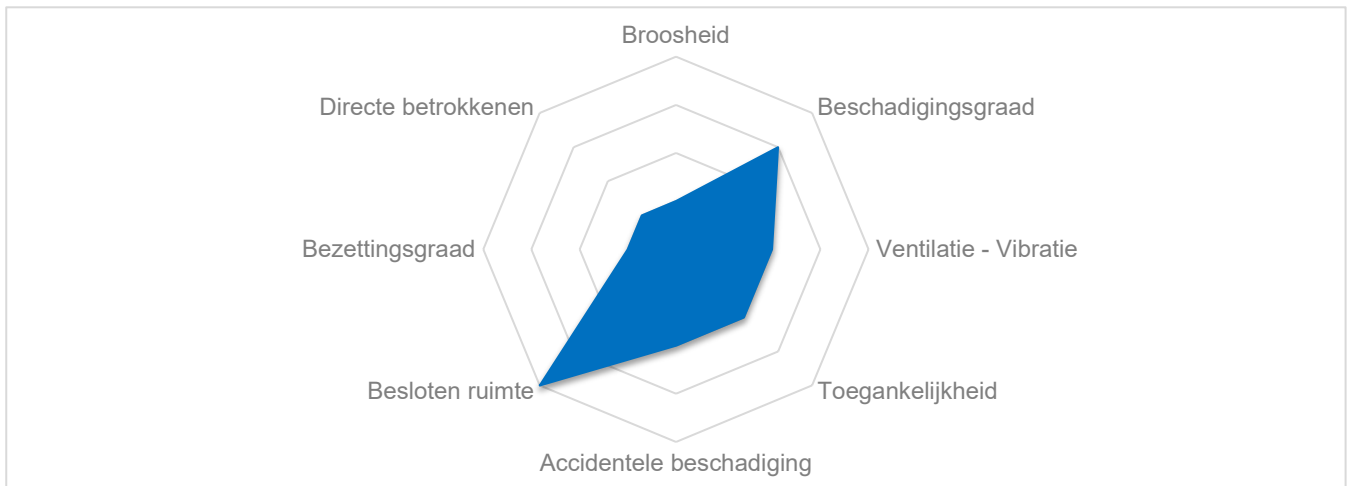
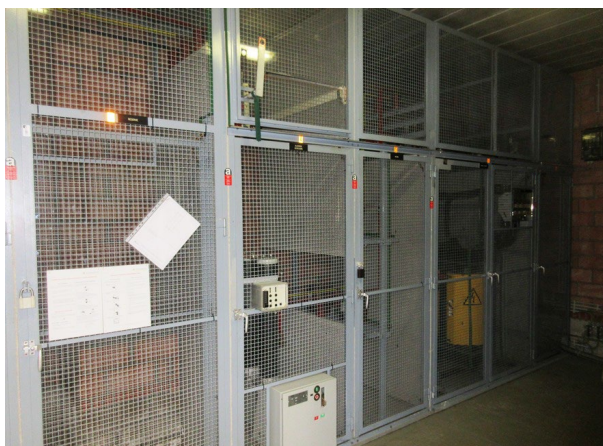
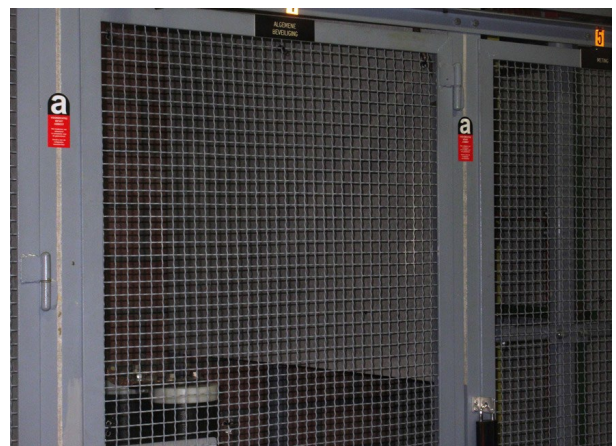
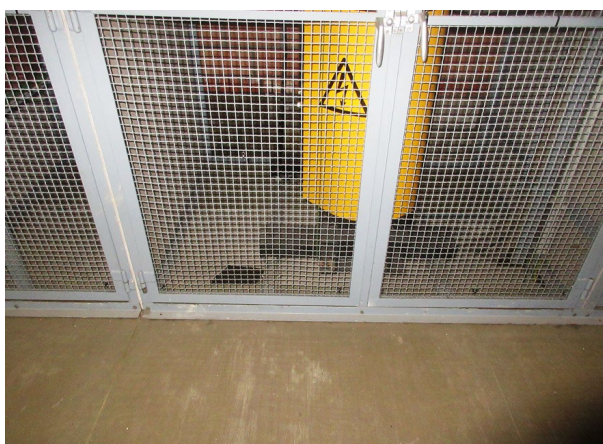
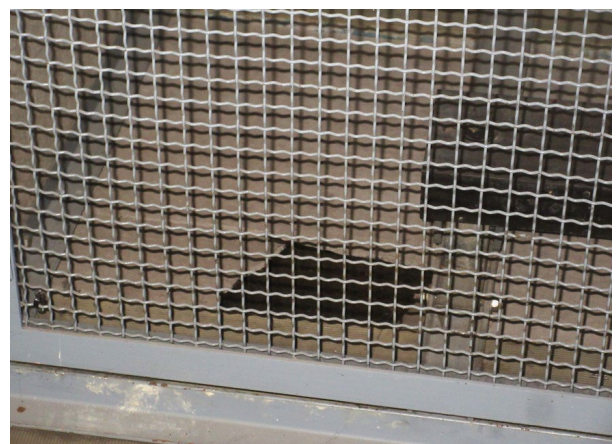
SYSTEEMKAART	Gebouw	Verdieping	Ruimte/plaats	Materiaal	Aanwezigheid van asbest
1	Zie conclusie			Scheidingsplaat voor hoogspanningscompartimenten	Bekend als asbesthoudend

Activiteit die kan leiden tot blootstelling aan asbest			
<input checked="" type="checkbox"/>	Elektrisch werken	<input type="checkbox"/>	/
<input type="checkbox"/>	/	<input type="checkbox"/>	/
RAAD			
<input checked="" type="checkbox"/>	Jaarlijkse controle van de toestand van het materiaal	<input type="checkbox"/>	/
<input type="checkbox"/>	/	<input type="checkbox"/>	/

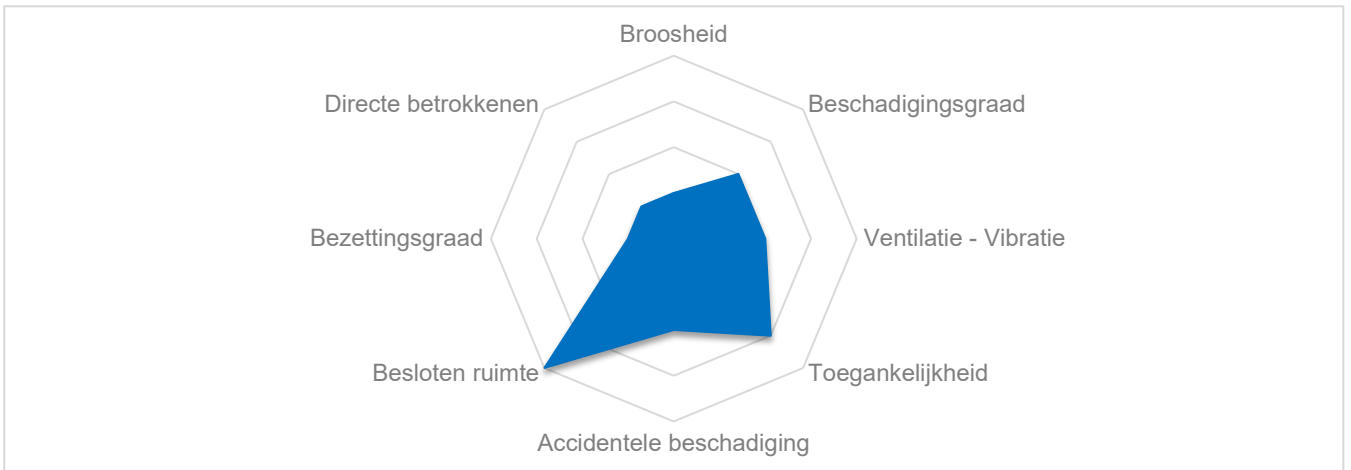
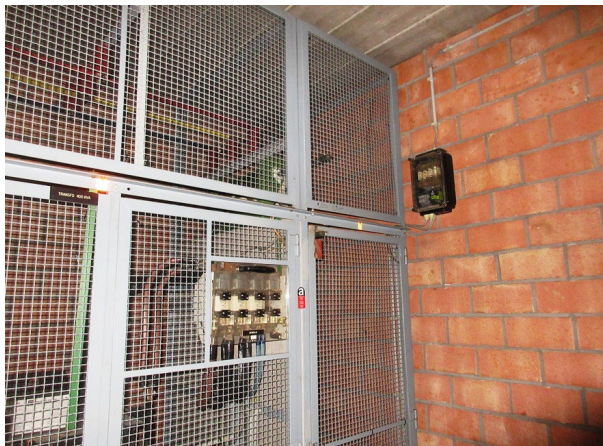
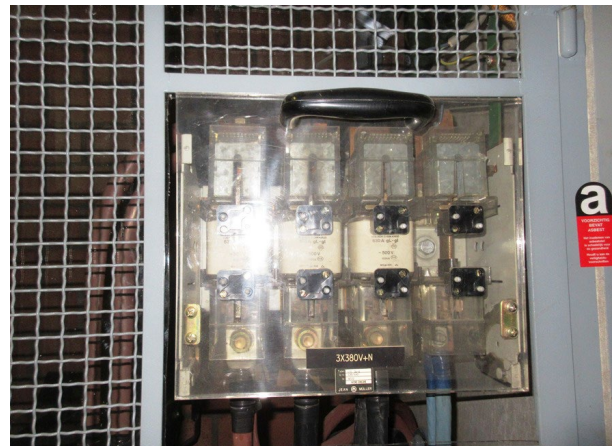
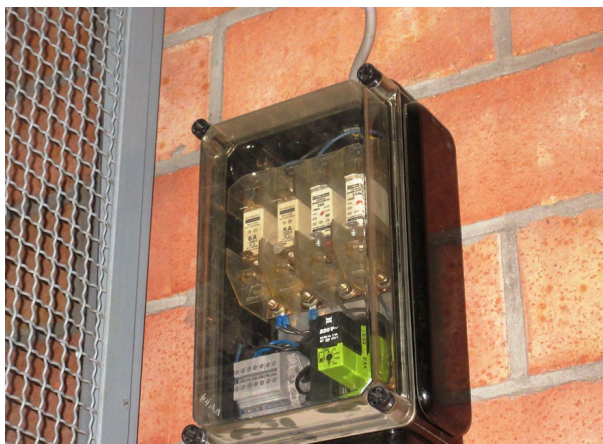
SYSTEEMKAART	Gebouw	Verdieping	Ruimte/plaats	Materiaal	Aanwezigheid van asbest
2	Kantoren	0	Hoogspanningscabine Holtgebouw	Zekeringen	Bekend als asbesthoudend

<input checked="" type="checkbox"/>	Elektrisch werken	<input type="checkbox"/>	/
<input type="checkbox"/>	/	<input type="checkbox"/>	/
RAAD			
<input checked="" type="checkbox"/>	Jaarlijkse controle van de toestand van het materiaal	<input type="checkbox"/>	/
<input type="checkbox"/>	/	<input type="checkbox"/>	/
