Asbestinventarisatetest

Tiensevest 41/0001, 3010 Leuven

Attestnummer : 20251001-000151.000

Zone 1: Appartement 0001

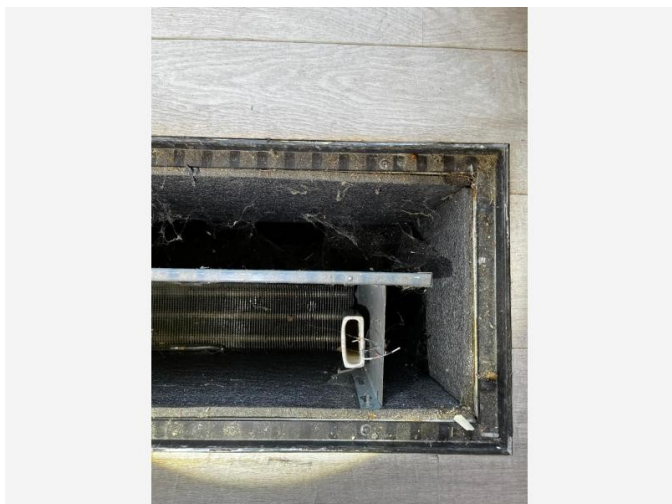
Vrije foto

De convectorputten werden geïnspecteerd op mogelijks verdachte materialen. Er werden geen verdachte materialen aangetroffen. Tevens is er een convectorput aan de buitenzijde zichtbaar vanuit de private kelder, deze is niet asbestverdacht.

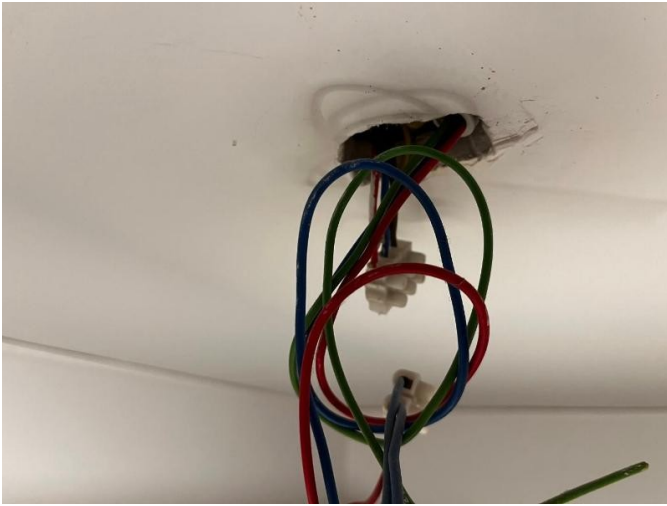
Vrije foto

Alle plafonds in het appartement zijn uitgevoerd in afgewerkte gipskartonplaten. Deze zijn niet asbestverdacht en werden niet bemonsterd. Eventuele bovenliggende lagen ouder pleisterwerk konden niet worden geïnspecteerd noch bemonsterd zonder een destructief onderzoek.

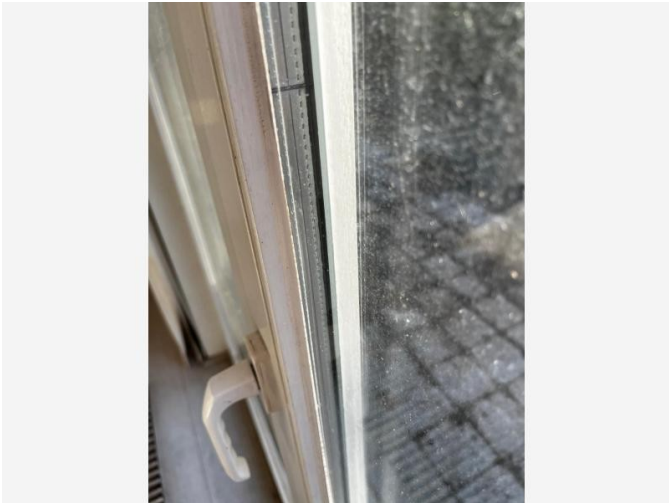
Vrije foto

De mastieken aan de houten ramen werd geïnspecteerd. Zowel de mastiek tussen het glas en het raamkader, als de mastiek tussen het houten raamkader en het metselwerk zijn niet verdacht.

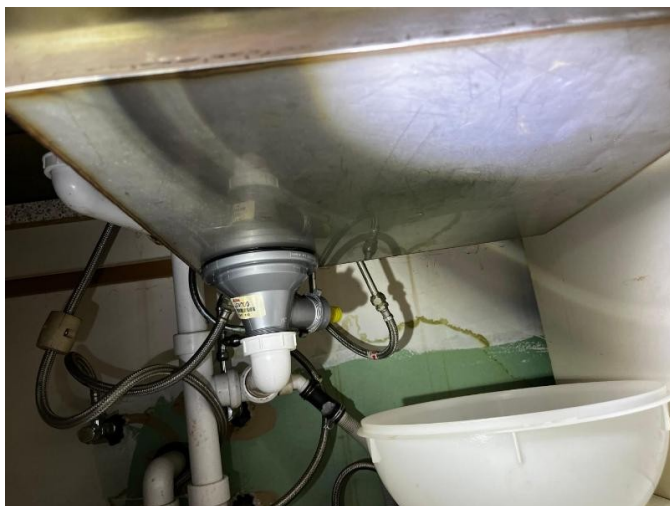
Vrije foto

De spoelbak in de keuken heeft geen anti-dreun strip.

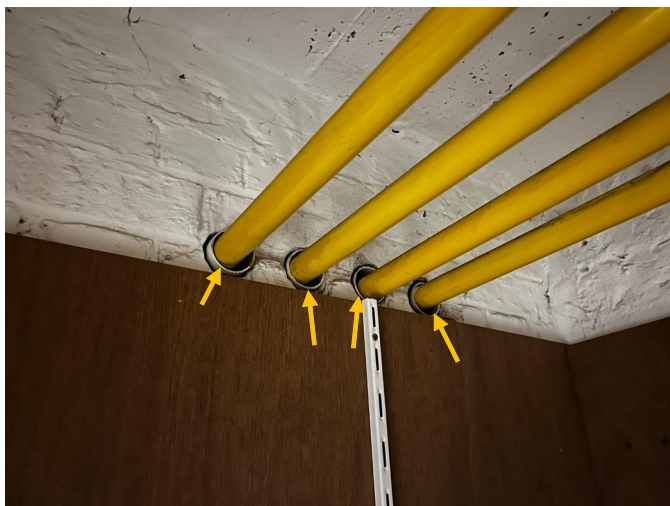
Vrije foto

Het betreffen de kunststof doorvoeren van de vernieuwde gasleidingen die door de private kelder lopen bijhorend het inspectiegebied. Deze doorvoeren zijn in PVC en zijn bijgevolg niet asbestverdacht.

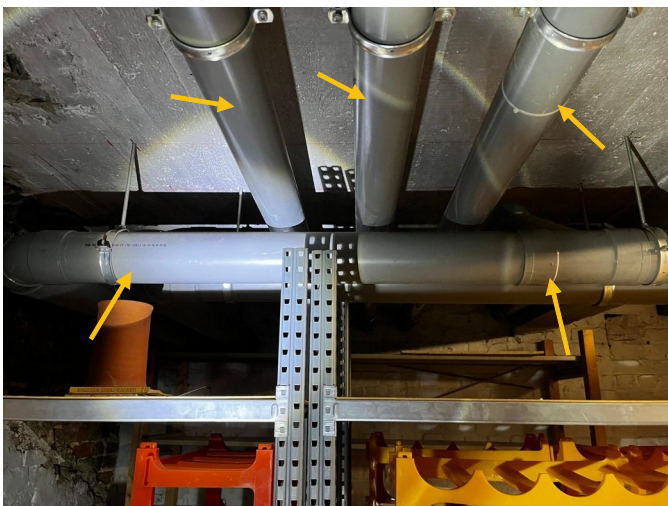
Vrije foto

De inspecteerbare afvoerleidingen zijn allen uitgevoerd in vernieuwde PVC buizen. Eventuele niet bereikbare buizen in de gemeenschappelijke delen werden niet geïnspecteerd.

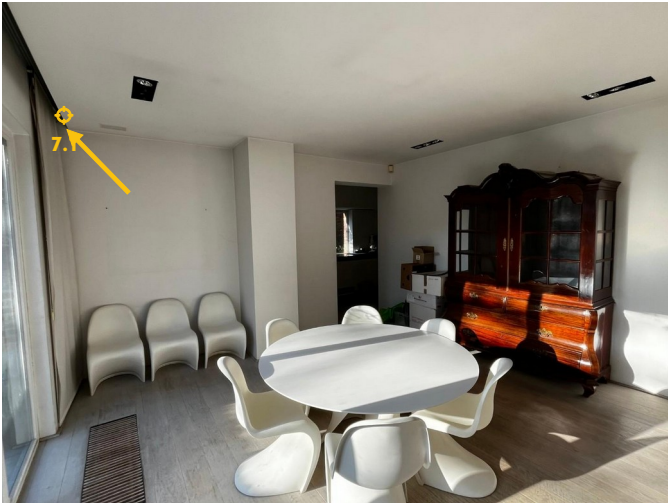
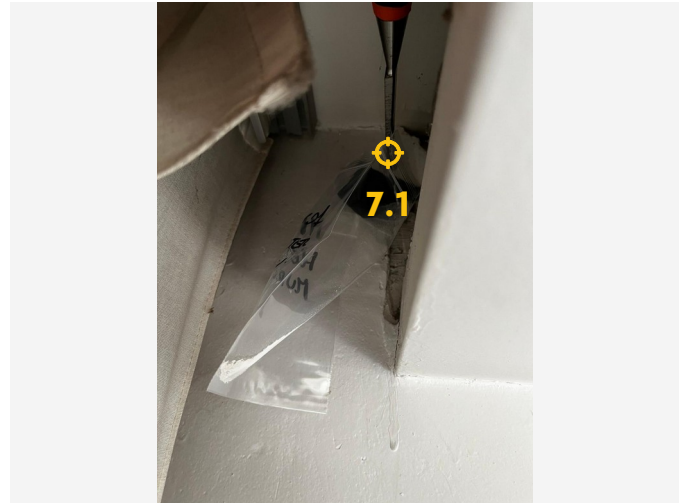
Fiche 7: Pleister muren

Geen asbest

#	Type	Referentie	Resultaat
7.1	Mengmonster	MM01	Geen asbest

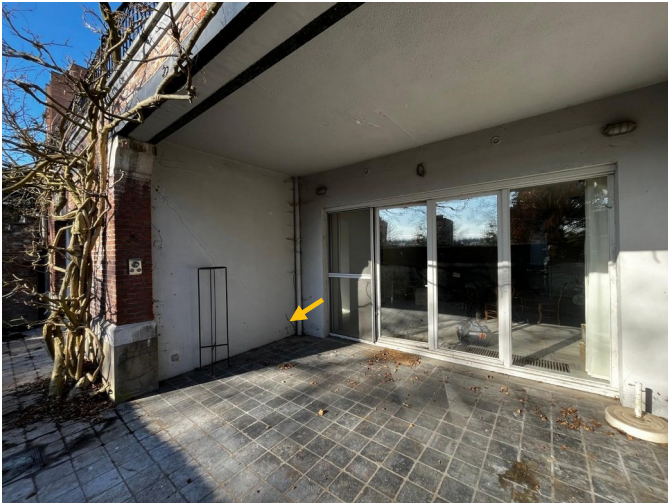
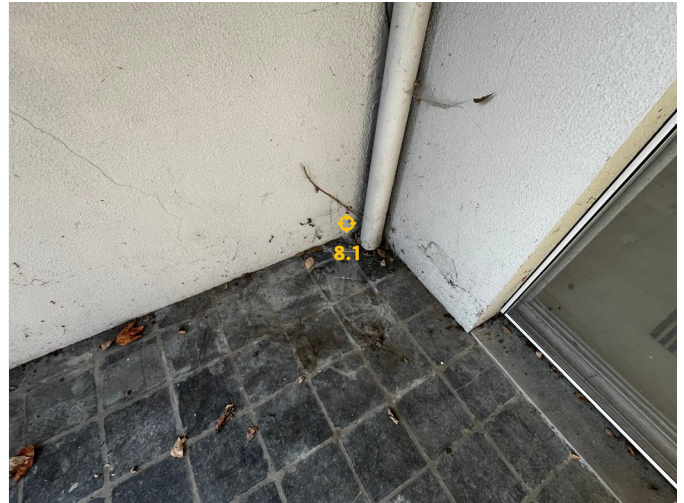
Fiche 8: Pleister buitengevel

Geen asbest

#	Type	Referentie	Resultaat
8.1	Puntmonster	MM02	Geen asbest
