# Asbestinventarisatetest

Gemeenteplein 2, 3770 Riemst  
Gemeenschappelijke delen

Attestnummer : 20240707-000128.000

Uitgegeven op : 07.07.2024

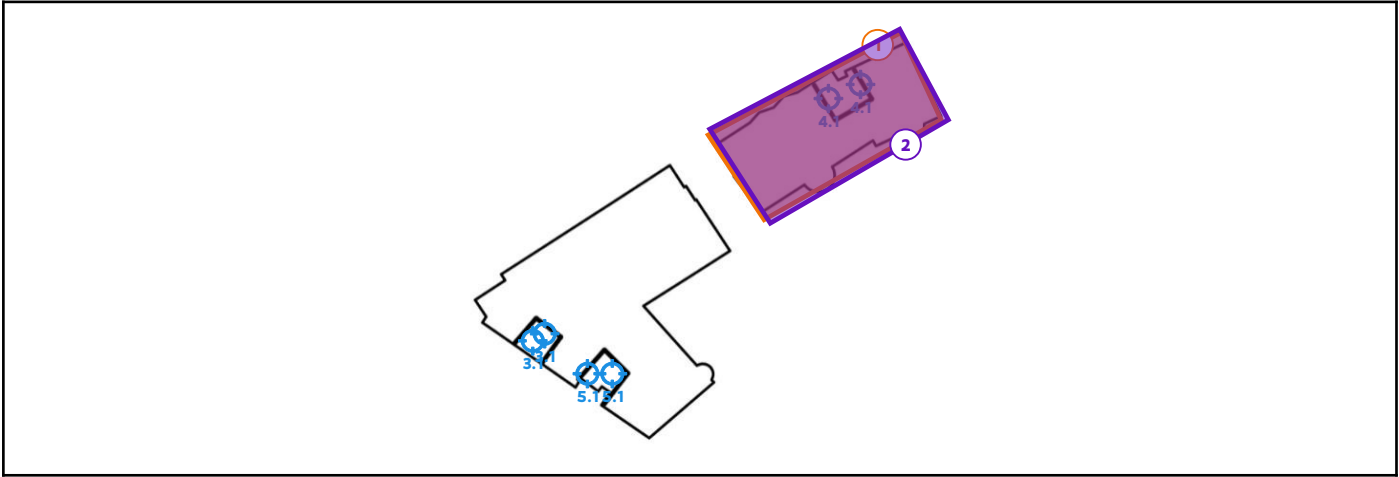
# Plan 1.4: Tweede verdieping

| Beschrijving | Type | Actie |
|---|---|---|
| 1. Leien dak | Asbestmateriaal | Verwijderen |
| 2. Beperking hoogte dak | Beperking | - |

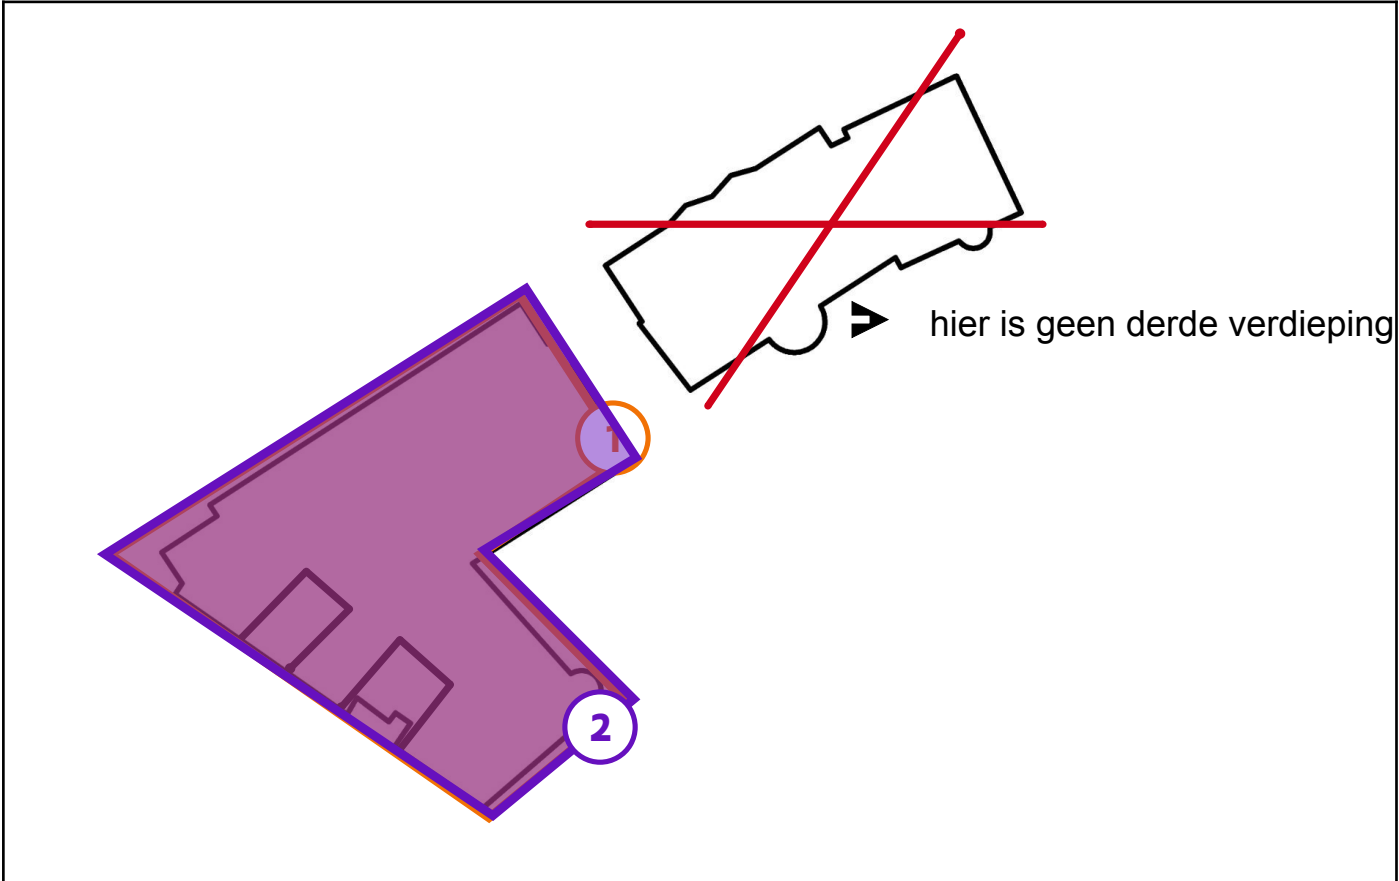
# Plan 1.5: Derde verdieping

| Beschrijving | Type | Actie |
|---|---|---|
| 1. Leien dak | Asbestmateriaal | Verwijderen |
| 2. Beperking hoogte dak | Beperking | - |

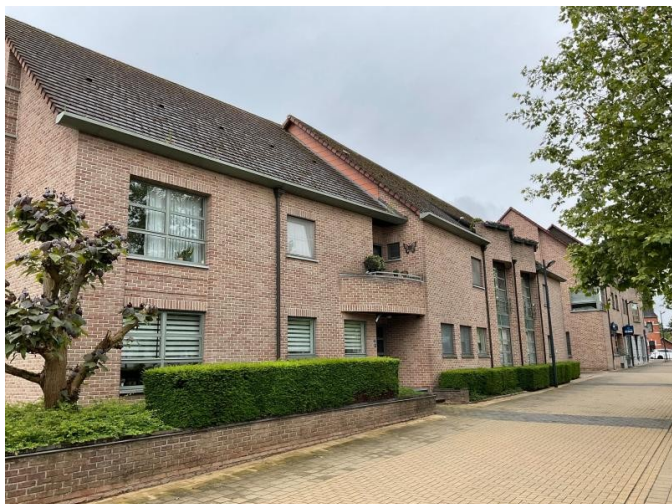
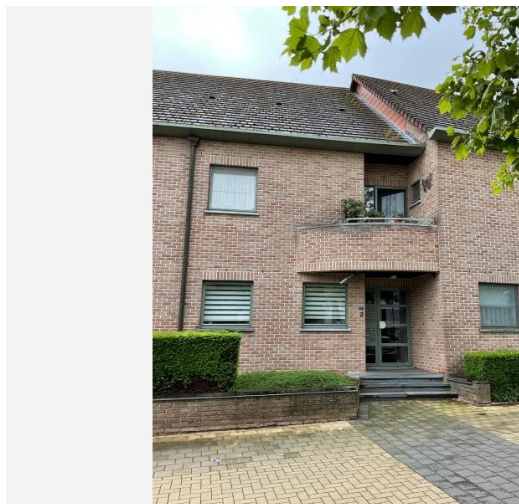
Overzichtsfoto

Detailfoto

Het asbestmateriaal valt onder de mijlpaal van 2034.

| Eindbeoordeling materiaalrisico | Verhoogd materiaalrisico en/of verhoogde kans op vezelvrijgave |

| Toestand van het materiaal | Matig beschadigd, matig verweerd |

| Asbestmateriaal | Dak- en gevelbekleding - Lei, shingle |

Verwijderen

- Zorg voor een veilig beheer. Vermijd het beschadigen van het asbestmateriaal. Controleer de toestand jaarlijks op wijzigingen.

- Eenvoudige handelingen: enkel door erkend asbestverwijderaar  
Door erkend asbestverwijderaar indien de leien effectief asbest bevatten.  
Dit kan pas bepaald worden wanneer er effectief op hoogte een staal kan genomen worden.

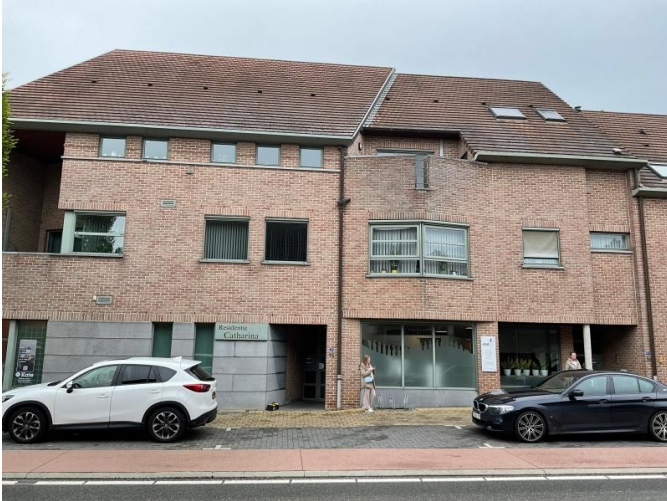
*Situeringsfoto*

**Reden:** Het te onderzoeken materiaal situeert zich hoger dan 3,50 m te rekenen vanaf een veilige ondergrond

**Uitleg van de asbestdeskundige:** Dak is niet bereikbaar wegens hoogte.

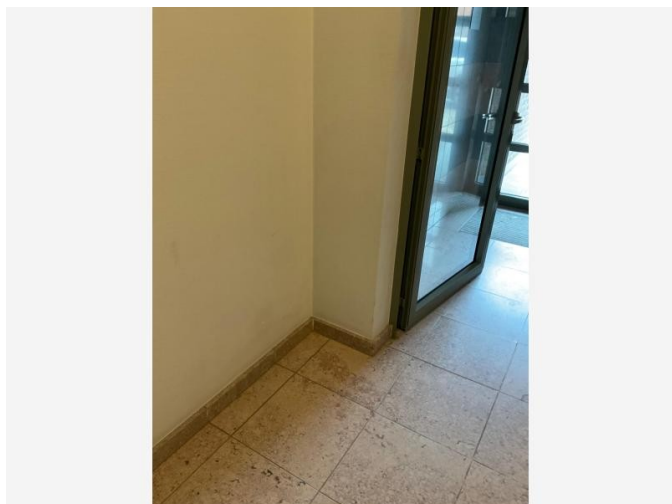
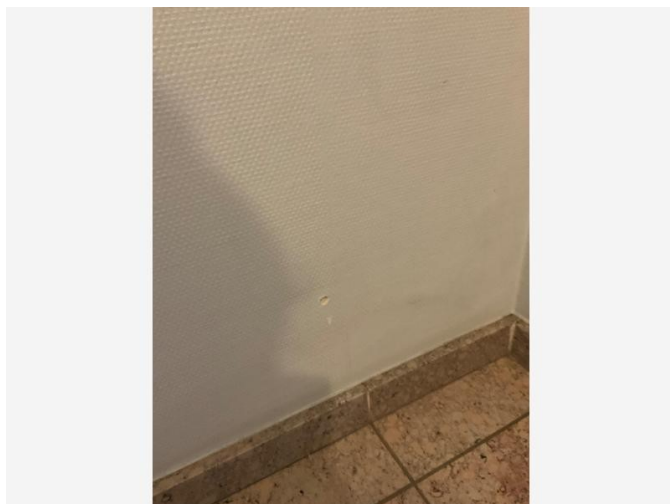
Overzichtsfoto

Detailfoto

Geen asbest

| # | Type | Referentie | Resultaat |
|---|---|---|---|
| 3.1 | Mengmonster | MM02 | Geen asbest |

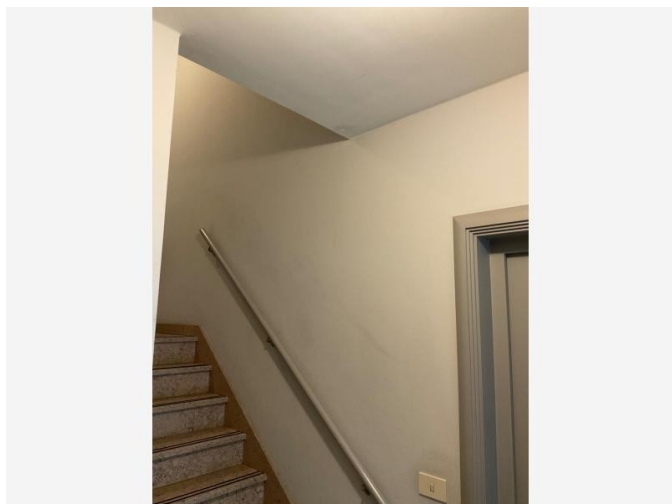
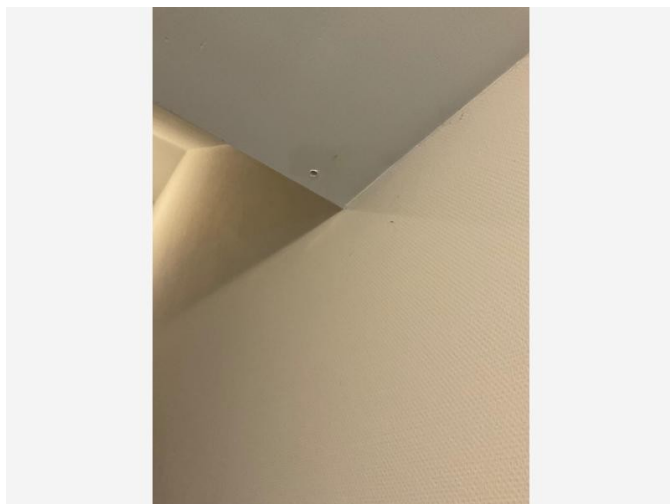
Overzichtsfoto

Detailfoto

Geen asbest

| # | Type | Referentie | Resultaat |
|---|---|---|---|
| 4.1 | Mengmonster | MM01 | Geen asbest |

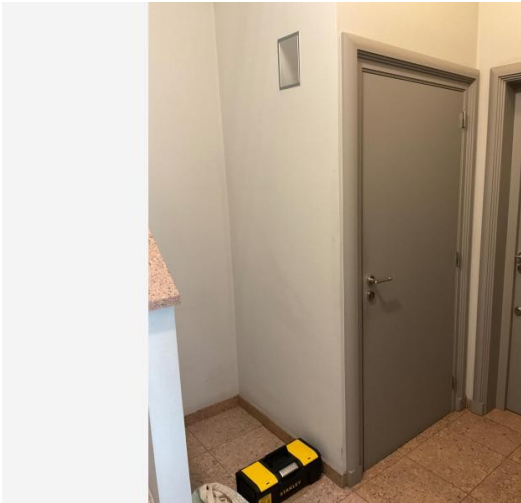
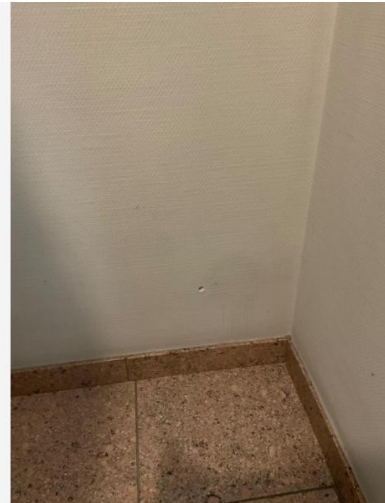
Overzichtsfoto

Detailfoto

Geen asbest

| # | Type | Referentie | Resultaat |
|---|---|---|---|
| 5.1 | Mengmonster | MM03 | Geen asbest |
