# Asbestinventarisatetest

St.-Jansstraat 28, 3770 Riemst

Attestnummer : **20261021-000478.000**

Uitgegeven op : **21.10.2026**

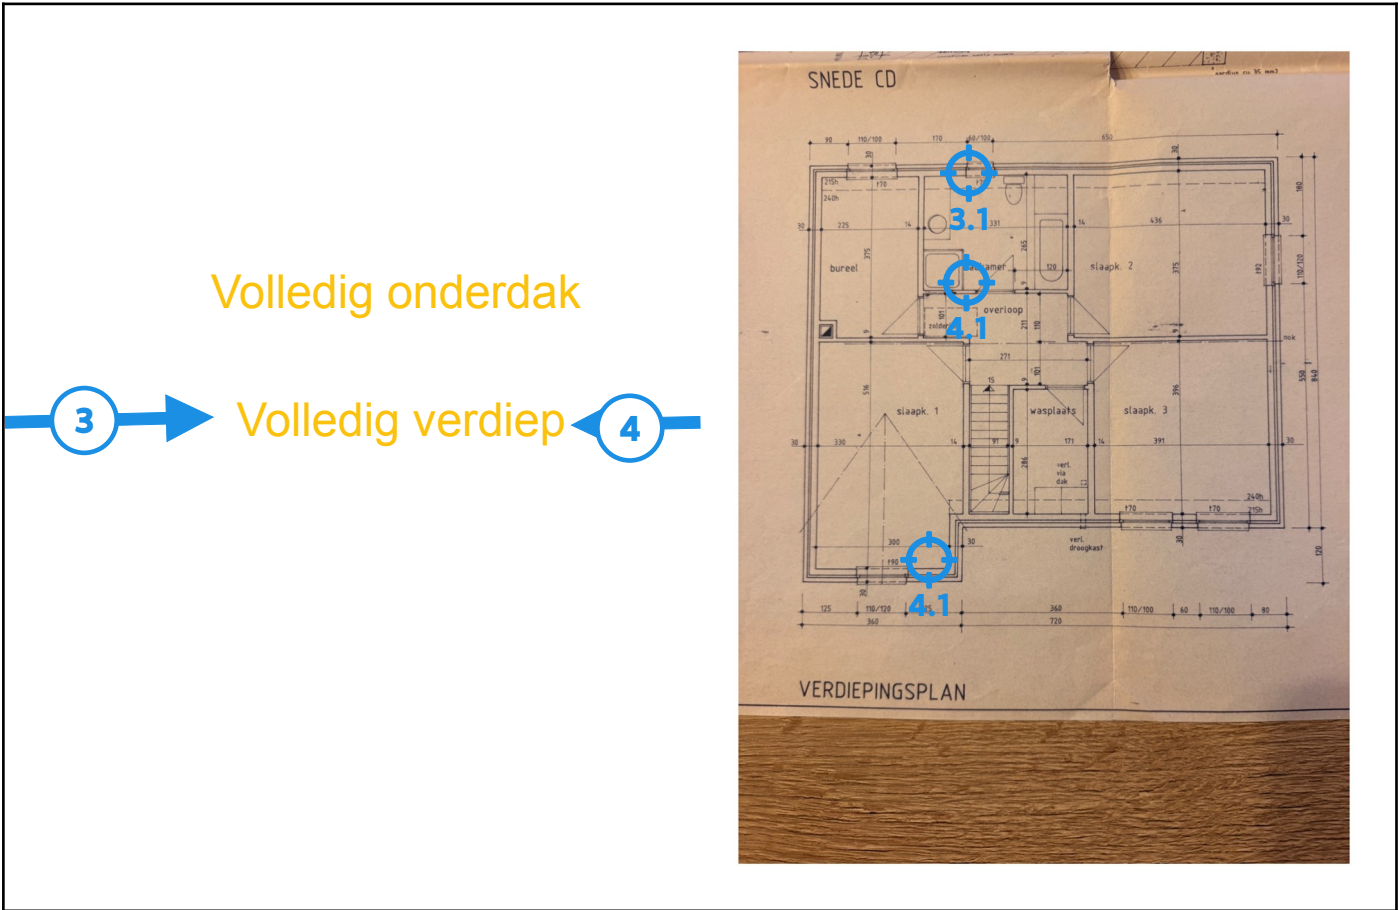
# Plan 1.2: 1e verdieping

| Beschrijving | Type | Actie |
|---|---|---|
| 2. Onderdak - niet inspecteerbaar | Beperking | - |
| 3. Pleisterwerk muren | Geen asbest | - |
| 4. Pleisterwerk plafonds | Geen asbest | - |

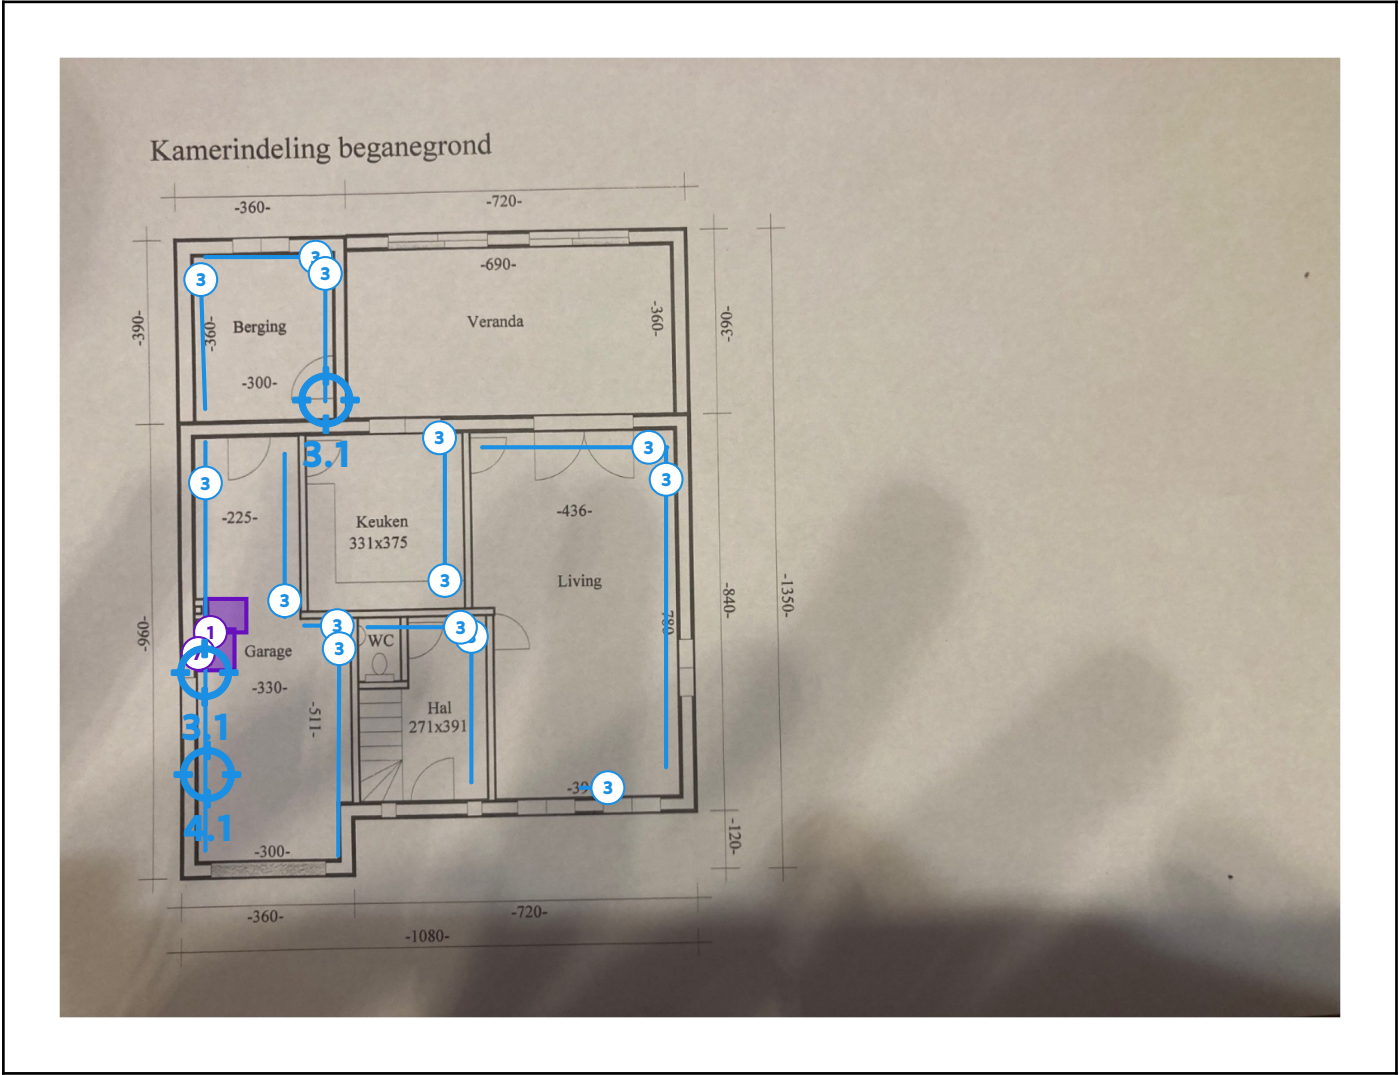
# Plan 1.3: Gelijkvloers

| Beschrijving | Type | Actie |
|---|---|---|
| 1. Binnenkant schouwdelen | Beperking | - |
| 3. Pleisterwerk muren | Geen asbest | - |
| 4. Pleisterwerk plafonds | Geen asbest | - |
| 7. Stookketel / Brander | Overige ruimte of materiaal | - |

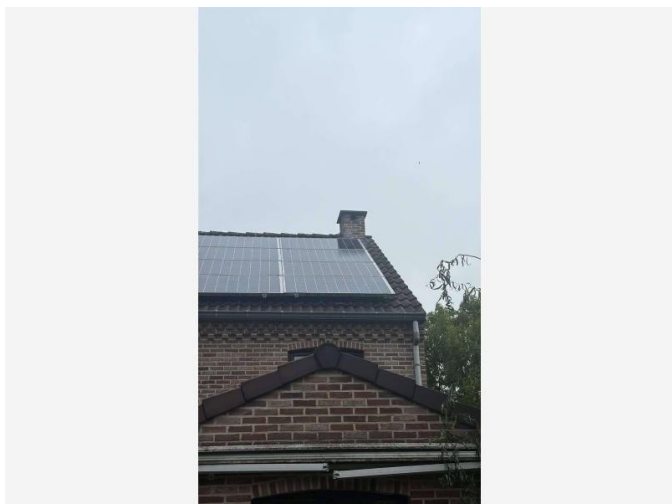
Situeringsfoto

**Reden:** Het te onderzoeken materiaal situeert zich hoger dan 3,50 m te rekenen vanaf een veilige ondergrond

**Uitleg van de asbestdeskundige:** Tijdens de asbestinventarisatie kon de binnenzijde van de schouwdelen en het bijbehorende rookgaskanaal niet worden geïnspecteerd. Een standaard asbestonderzoek is van nature een niet-destructief onderzoek, wat betekent dat er geen breekwerken worden uitgevoerd. Om die reden werd de schouw niet geopend of ontmanteld.

Door deze methodiek blijven de interne staat en de exacte materiaalsamenstelling van het rookkanaal inclusief de aanwezigheid van een eventuele voering visueel niet waarneembaar en konden deze niet met zekerheid worden vastgesteld.

Daarnaast was een visuele inspectie via de bovenzijde van de schouw eveneens uitgesloten. De schouw bevindt zich op een hoogte van meer dan 3,50 meter en is via het schuine dak niet op een veilige manier te bereiken, waardoor de veiligheid van de deskundige in het gedrang zou komen.

Gezien deze technische en veiligheidsgerelateerde obstakels is dit onderdeel geregistreerd als een onderzoeksbeperking. De aanwezigheid van asbesthoudende materialen aan de binnenzijde van de schouw kan hierdoor op dit moment noch worden bevestigd, noch worden uitgesloten.

| Karakterisatie | Asbest (verdacht) |

Verder onderzoek met hoogtewerker of destructief onderzoek is aangeraden.

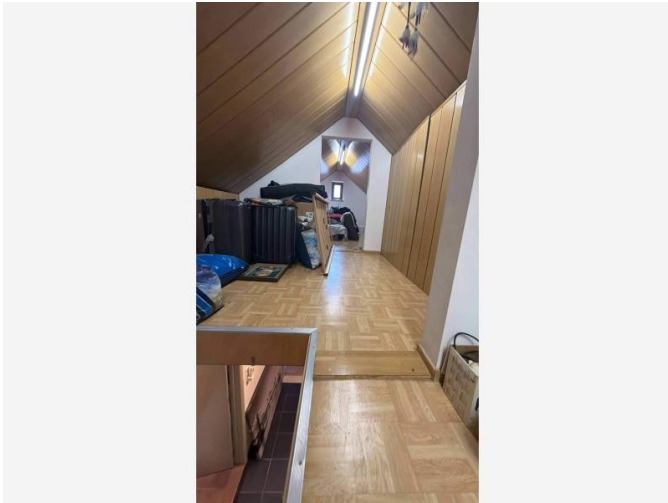
Situeringsfoto

**Reden:** Het te onderzoeken materiaal situeert zich hoger dan 3,50 m te rekenen vanaf een veilige ondergrond

**Uitleg van de asbestdeskundige:** Tijdens de asbestinventarisatie kon het onderdak de beschermende laag die zich direct onder de uiteindelijke dakbedekking bevindt niet worden geeïnspecteerd of bemonsterd.

De reden hiervoor is van veiligheidstechnische aard en volgt de strikte protocollen voor asbestinventarisatie. Het onderdak bevindt zich op een hoogte van meer dan 3,50 meter. Er was ter plaatse geen permanente of veilige toegangsmogelijkheid aanwezig (zoals een vaste trap, een veilig inspectieluik of een stabiele werkvloer), noch was er een andere manier om de constructie op een veilige manier van binnenuit of buitenaf te bereiken. Om de veiligheid van de deskundige te garanderen, werd dit bouwdeel daarom niet geïnspecteerd.

Omdat het materiaal niet veilig benaderd kon worden, is de exacte materiaalsamenstelling van het onderdak onbekend. De aanwezigheid van asbesthoudende toepassingen, zoals de in het verleden veelgebruikte asbestcementen onderdakplaten (bv. het type Menuiserite), kan hierdoor op dit moment noch worden bevestigd, noch worden uitgesloten en is geregistreerd als een onderzoeksbeperking.

Indien er in de toekomst herstellings-, renovatie- of afbraakwerken aan het dak worden gepland waarbij het onderdak bloot komt te liggen en wel veilig bereikbaar wordt (bijvoorbeeld door de opbouw van een stelling aan de buitenzijde), is extra alertheid geboden. Het materiaal dient op dat moment als asbestverdacht te worden beschouwd. Laat de samenstelling ervan controleren en eventueel bemonsteren voor de werken effectief van start gaan, om blootstelling aan asbestvezels te voorkomen en een correcte afvoer te garanderen.

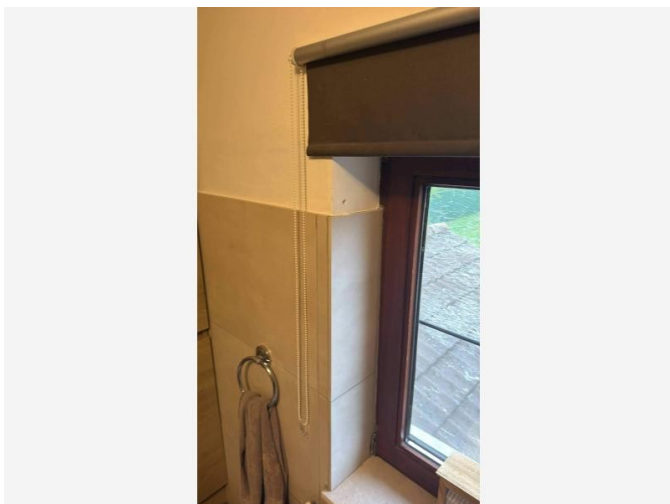
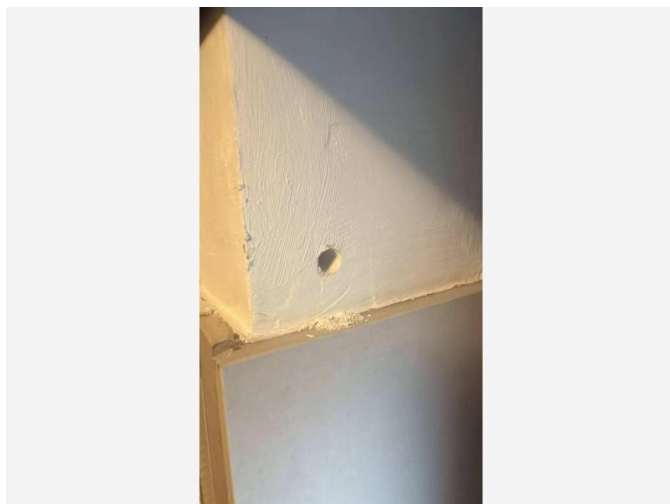
## Fiche 3: Pleisterwerk muren

Geen asbest

| # | Type | Referentie | Resultaat |
|---|---|---|---|
| 3.1 | Mengmonster | 1 | Geen asbest |

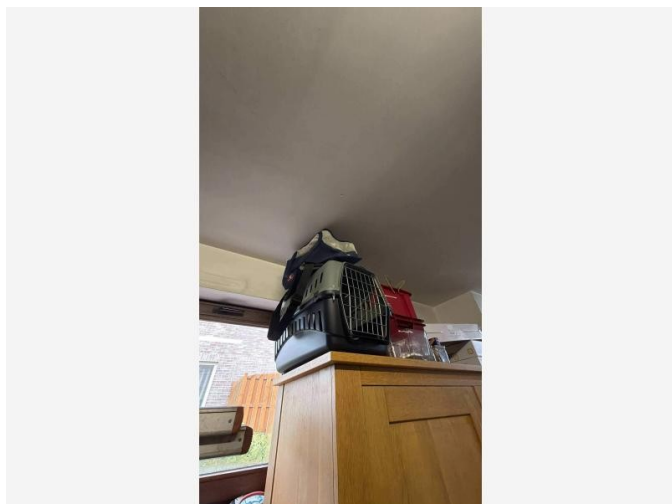
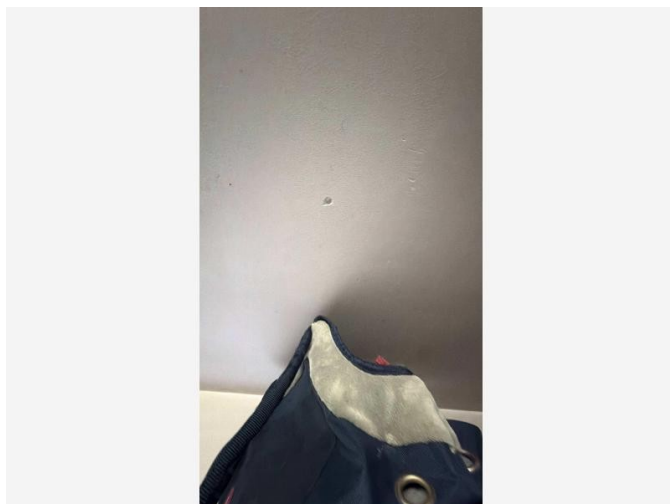
## Fiche 4: Pleisterwerk plafonds

Geen asbest

| # | Type | Referentie | Resultaat |
|---|---|---|---|
| 4.1 | Mengmonster | 2 | Geen asbest |

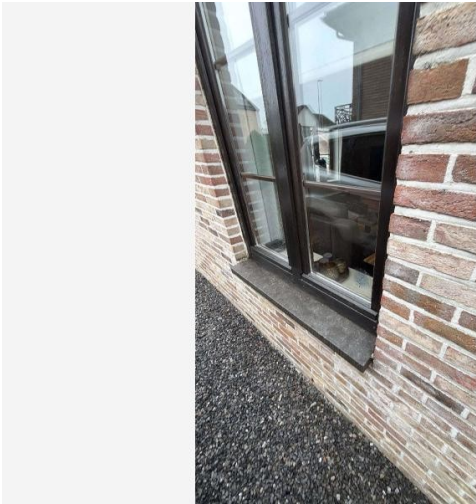
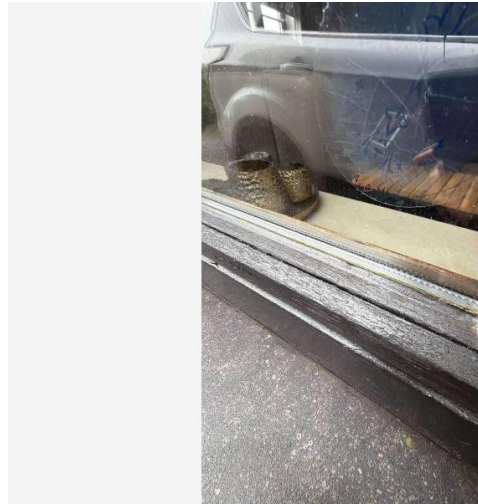
## Fiche 6: Mastiek - niet asbestverdacht

Bij de inspectie van flexibele kit- en voegtoepassingen (zoals raamkitten, stopverf, dilatatievoegen of aansluitingsvoegen) kon uitsluitend de bovenste, visueel waarneembare laag worden beoordeeld en/of bemonsterd. Een standaard asbestinventarisatie voor een asbestattest is immers een niet-destructief onderzoek.

In de bouwpraktijk komt het zeer regelmatig voor dat bij renovaties of onderhoud een nieuwe, asbestvrije kitlaag rechtstreeks over een oudere kit- of stopverflaag wordt aangebracht, zonder de oorspronkelijke laag eerst te verwijderen.

Omdat het diep wegsnijden van de huidige voeg om de onderliggende lagen te controleren wordt beschouwd als destructief breekwerk met een reel risico op beschadiging van de constructie, zoals glasbreuk of schade aan de profielen is dit tijdens dit onderzoek niet uitgevoerd.

Door deze methodiek is de exacte opbouw van de voeg niet volledig gekend. Hierdoor kan de aanwezigheid van asbesthoudende materialen in de dieperliggende, oudere mastiek- of kitlagen op dit moment noch worden bevestigd, noch worden uitgesloten. Zeker bij toepassingen die dateren van voor 2001 is de kans op asbesthoudende onderlagen reeel.

Wanneer in de toekomst werken worden uitgevoerd waarbij de huidige kitvoegen worden verwijderd, of wanneer de volledige structuren (zoals ramen, deuren of panelen) worden vervangen, is extra alertheid vereist. Indien tijdens het uitsnijden of afbreken blijkt dat er zich onder de toplaag nog een oudere kit- of stopverflaag bevindt, dient deze beschouwd te worden als asbestverdacht. Het is aangewezen deze onderliggende laag te laten controleren (bemonsteren) alvorens de werken verder te zetten, om blootstelling aan asbestvezels te voorkomen.

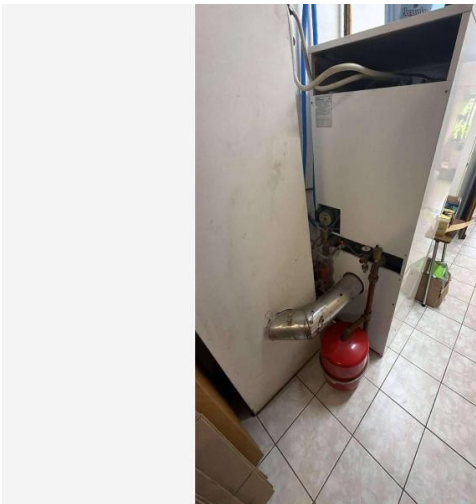
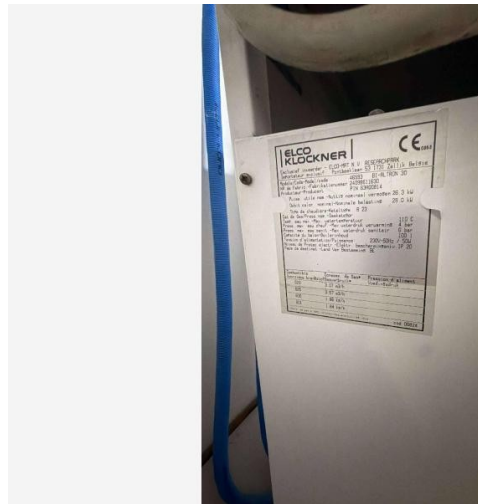
## Fiche 7: Stookketel / Brander

| <p>Fiche 7: Stookketel / Brander</p> | <p>De buitenzijde van de verwarmingsketel werd geïnspecteerd. Het inwendige van de ketel werd niet onderzocht, omdat dit een destructieve handeling vereist die niet binnen een standaard asbestinventarisatie valt.</p> <p>Potentieel risico: Oudere verwarmingsketels kunnen intern asbesthoudende materialen bevatten, zoals: Dichtingskoorden in de deuren, Isolerende platen (Pical) rond de brander of in de vuurhaard.</p> <p>Aanbeveling: Voer nooit zelf werkzaamheden uit aan de binnenzijde van de ketel. Laat de ketel bij vervanging, afbraak of een grote herstelling voorafgaand controleren op interne asbesttoepassingen door een professional.</p> | <p>Plan 1.3: Gelijkvloers</p> |
