Asbestinventarisatetest

Steenweg Vrolingen 5, 3830 Wellen

Attestnummer : 20231210-000096.000

Niet-asbestveilig

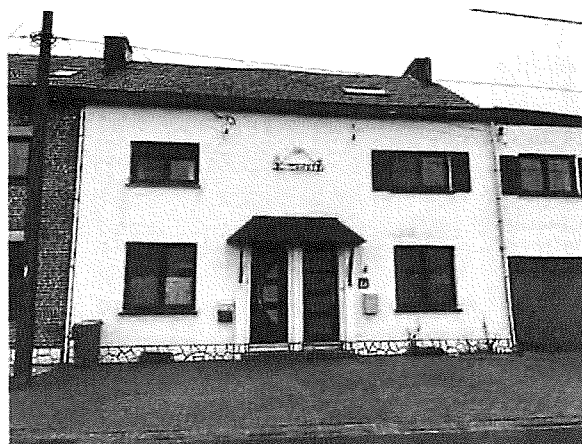
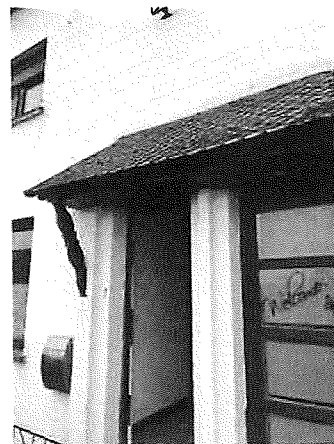
Fiche 1: Afdak met leien

Eindbeoordeling materiaalrisico Verhoogd materiaalrisico en/of verhoogde kans op vezelvrijgave

Gebondenheid	Categorie 1: hechtgebonden in oorsprong
Asbestsoort (vezeltype)	Crocidoliet aanwezig
Asbestconcentratie	Laag (< 50%)
Afschermingsgraad van het gehele materiaal	Geheel of deels vrij aan de buitenlucht
Toestand van het materiaal	Matig beschadigd, matig verweerd

Beschrijving	Afdak met leien
Omgeving	Buiten
Primaire drager	Schuin dak
Asbestmateriaal	Dak- en gevelbekleding - Lei, shingle
Bindmiddel van asbestmateriaal	Cement
Gebondenheid op basis van bindmiddel	Hecht
Hoeveelheid (oppervlakte - aantal)	• 3,00 m ² - 1 stuk
Totale oppervlakte	3,00 m ²
Eenvoudig bereikbaar	Ja

Het asbestmateriaal valt onder de mijlpaal van 2034.

- Vervang de leien door een asbestvrije dakbekleding

- Eenvoudige handelingen: mag via doe-het-zelf of door werknemer(s) met opleidingsattest eenvoudige handelingen
De leien hebben nog hun bindingssterkte.

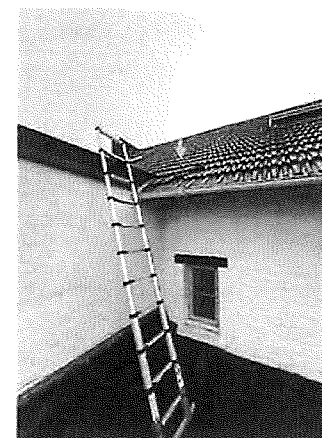
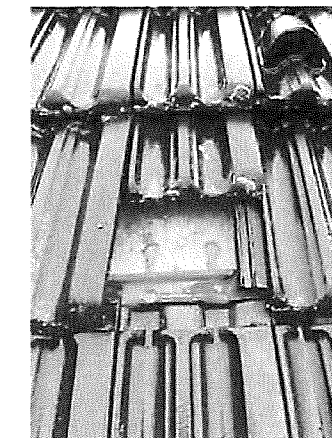
Fiche 2: Onderdak met menuiserite platen

Eindbeoordeling materiaalrisico Zeer laag materiaalrisico en/of zeer lage kans op vezelvrijgave

Toestand van het materiaal Licht beschadigd, licht verweerd. Intact materiaal type Pical – asbestboard of categorie III 'gebondenheid'

#	Type	Referentie	Resultaat
2.1	Puntmonster	4	Chrysotiel

- Zorg voor een veilig beheer. Vermijd het beschadigen van het asbestmateriaal. Controleer de toestand jaarlijks op wijzigingen.

- Eenvoudige handelingen: enkel door erkend asbestverwijderaar
De toepassing is genageld en kan best verwijderd worden door hiervoor opgeleid personeel.

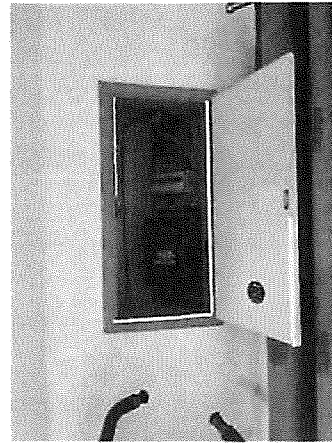
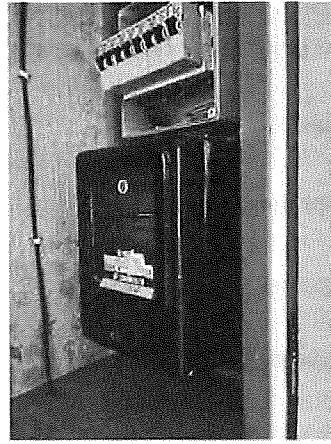
Fiche 3: Elektriciteitsmeter met behuizing in bakeliet

Eindbeoordeling materiaalrisico Laag materiaalrisico en/of verlaagde kans op vezelvrijgave

Asbestsoort (vezeltype) Crocidoliet aanwezig

Toestand van het materiaal Onbeschadigd, niet verweerd

- Zorg voor een veilig beheer. Vermijd het beschadigen van het asbestmateriaal. Controleer de toestand jaarlijks op wijzigingen.

- Eenvoudige handelingen: mag via doe-het-zelf of door werknemer(s) met opleidingsattest eenvoudige handelingen
De toepassing kan worden verwijderd zonder het materiaal te beschadigen.

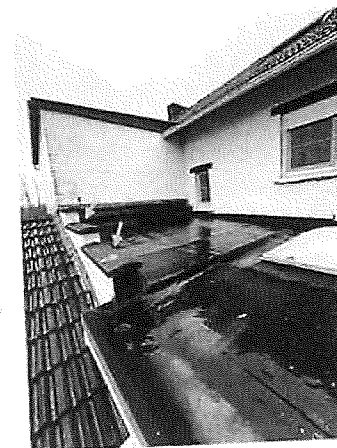
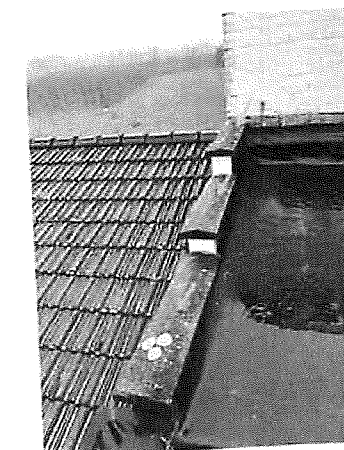
Fiche 4: Deksteen muur plat dak

Eindbeoordeling materiaalrisico Laag materiaalrisico en/of verlaagde kans op vezelvrijgave

Toestand van het materiaal Licht beschadigd, licht verweerd. Intact materiaal type Pical – asbestboard of categorie III 'gebondenheid'

- Zorg voor een veilig beheer. Vermijd het beschadigen van het asbestmateriaal. Controleer de toestand jaarlijks op wijzigingen.
- Verwijder de deksteen en vervang hem door een asbestvrije steen

- Eenvoudige handelingen: mag via doe-het-zelf of door werknemer(s) met opleidingsattest eenvoudige handelingen
De steen kan voorzichtig worden losgebeiteld.

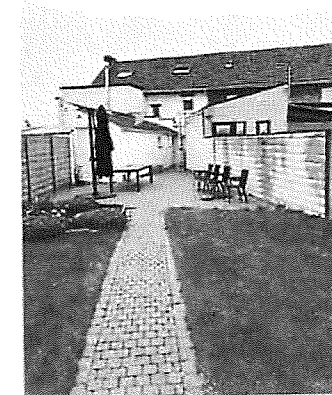
Fiche 5: Geen asbesthoudend onderdak - achterbouw

Er is geen asbesthoudende onderdak in de woning. De pannen zijn vanop de zolder zichtbaar

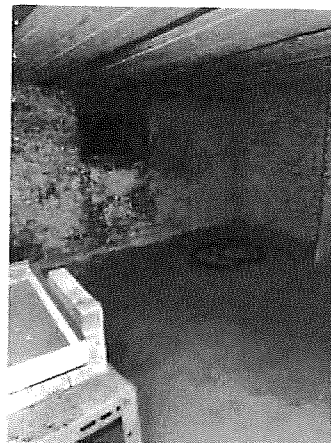
Fiche 6: Geen asbest in kelder

Op deze locatie werd er geen asbest aangetroffen.

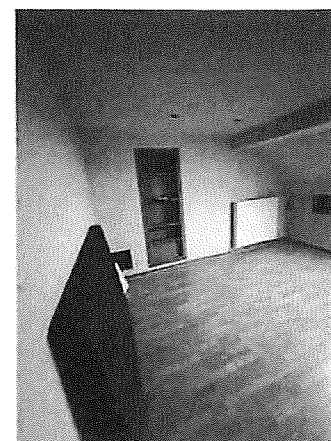
Fiche 7: Plafondafwerking met gipskartonplaten/planchetten

De plafondafwerking bevat geen asbest. De deskundige kan geen uitspraak doen over achterliggende materialen.

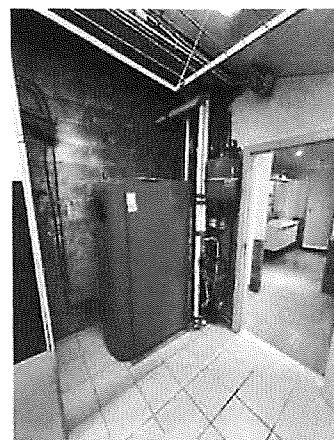
Fiche 8: Recente CV-ketel

De CV-ketel is van een recent bouwjaar en bevat geen asbest

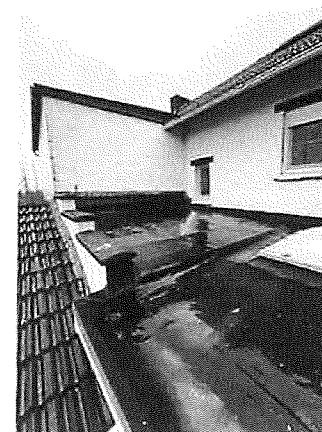
Fiche 9: Plat dak afgewerkt met EPDM

Het platte dak is afgewerkt met EPDM. De deskundige kan geen uitspraak doen over onderliggende materialen

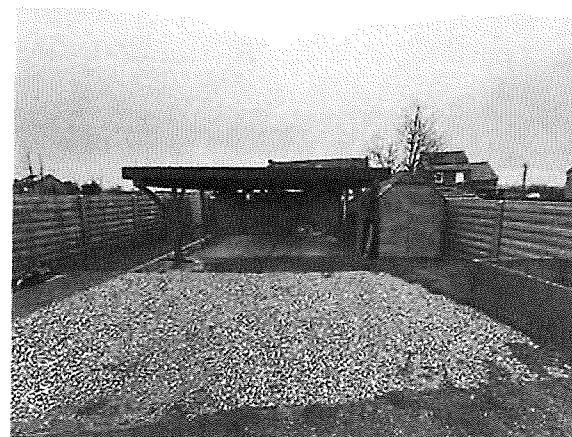
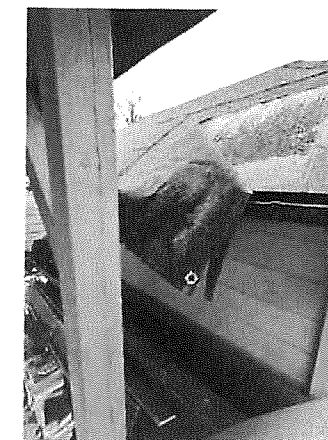
Fiche 10: Dakbekleding roofing - Tuinhuis

Geen asbest

#	Type	Referentie	Resultaat
10.1	Puntmonster	3	Geen asbest

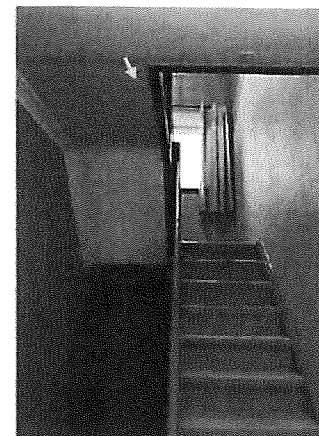
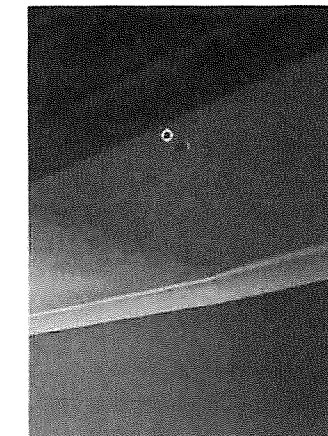
Fiche 11: Pleisterwerk plafond

Geen asbest

#	Type	Referentie	Resultaat
11.1	Mengmonster	2	Geen asbest

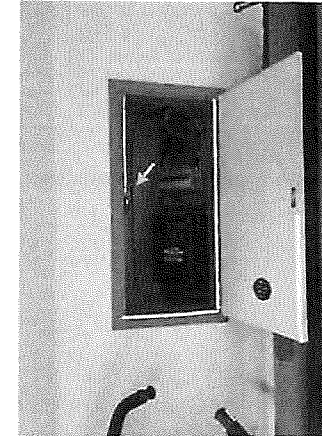
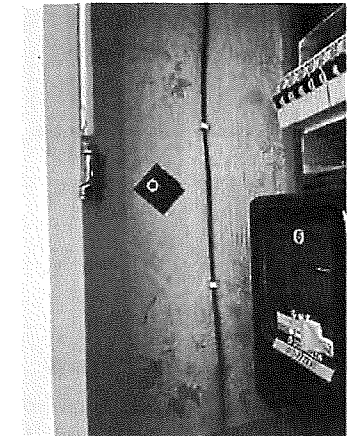
Fiche 12: Pleisterwerk muren

Geen asbest

#	Type	Referentie	Resultaat
12.1	Mengmonster	1	Geen asbest
