# Asbestinventarisatattest

Fonteinstraat 30, 9300 Aalst

Attestnummer : 20260724-000241.000

Uitgegeven op : 24.07.2026

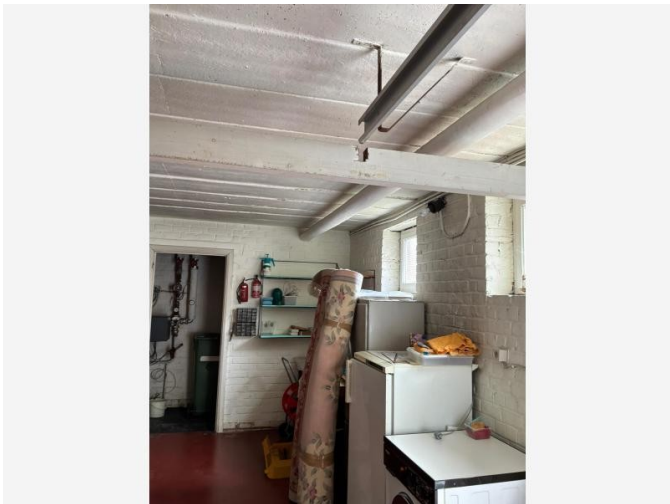
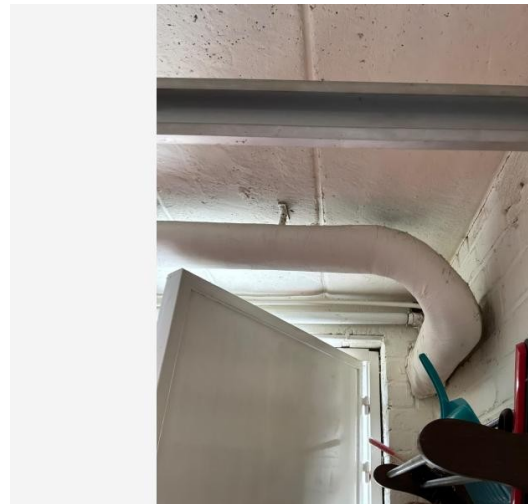
Het asbestmateriaal valt onder de mijlpaal van 2034.

**Dringend verwijderen**

| Eindbeoordeling materiaalrisico | Hoog materiaalrisico en/of hoge kans op vezelvrijgave |

| Gebondenheid | Categorie 2: niet-hechtgebonden met matrix |
| Asbestsoort (vezeltype) | Amfibool aanwezig, uitgezonderd crocidoliet |
| Asbestconcentratie | Hoog ( $\geq 50\%$ ) |
| Afschermingsgraad van het gehele materiaal | Geheel of deels vrij aan de binnenlucht, maar geen contact met binnenluchtstromen |
| Toestand van het materiaal | Matig beschadigd, matig verweerd |

| # | Type | Referentie | Resultaat |
|---|---|---|---|
| 1.1 | Mengmonster | Mm4 | Amosiet |
| 1.2 | Mengmonster | Mm5 | Amosiet |

| Beschrijving | buisisolatie verwarmingsbuizen |
| Asbestmateriaal | In-situ afwerkingslagen - Thermische isolatie |
| Hoeveelheid (lengte - omtrek - dikte - aantal) | <ul style="list-style-type: none"><li>• 15,00 m - 30,00 cm - 1,00 cm - 1 stuk</li></ul> |

- Zorg voor een veilig beheer. Vermijd het beschadigen van het asbestmateriaal. Controleer de toestand jaarlijks op wijzigingen.
- Verwijder dit asbestmateriaal zo snel mogelijk. Volg de toestand goed op.

- Hermetische zone (erkend asbestverwijderaar)  
Groot risico op contaminaties, enkel te verwijderen door gespecialiseerde firma's. Enkel te verwijderen door middel van hermetische zone.

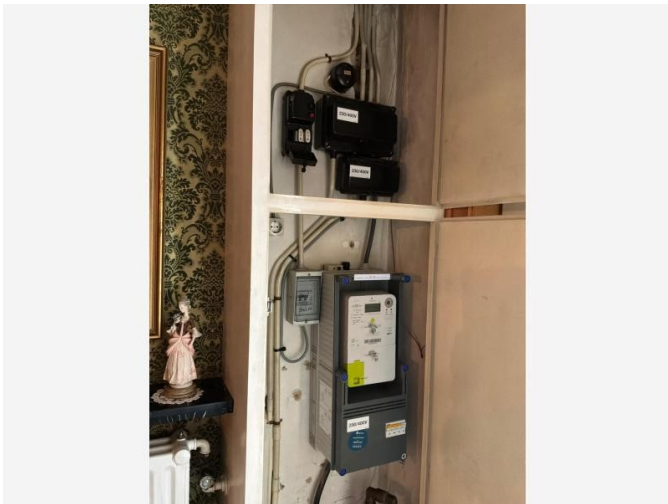
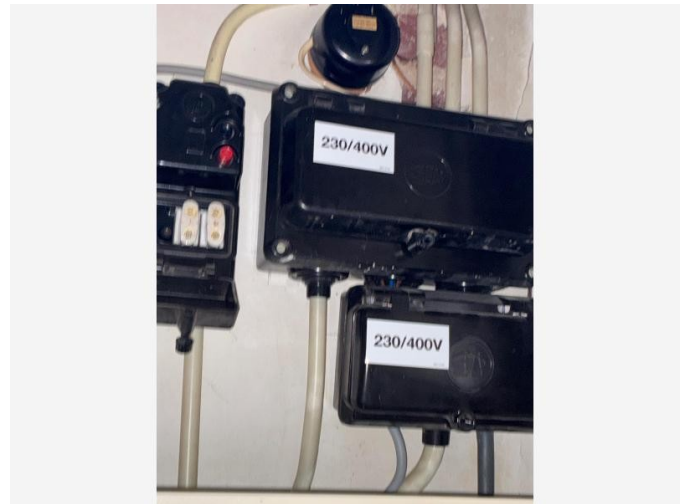
Het asbestmateriaal valt onder de mijlpaal van 2040.

Zorgvuldig beheren

| Eindbeoordeling materiaalrisico | Zeer laag materiaalrisico en/of zeer lage kans op vezelvrijgave |

| Gebondenheid | Categorie 1: hechtgebonden in oorsprong |
| Asbestsoort (vezeltype) | Crocidoliet aanwezig |
| Afschermingsgraad van het gehele materiaal | Stootvaste afscherming of omkasting |
| Toestand van het materiaal | Licht beschadigd, licht verweerd. Intacte calciumsilicaatplaat of materiaal met categorie 3-gebondenheid |

| Beschrijving | bakeliet zekeringkast |
| Asbestmateriaal | Plaat, paneel, tablet - Type Bakeliet |

- Zorg voor een veilig beheer. Vermijd het beschadigen van het asbestmateriaal. Controleer de toestand jaarlijks op wijzigingen.
- Voer bijkomende staalname(s) uit.

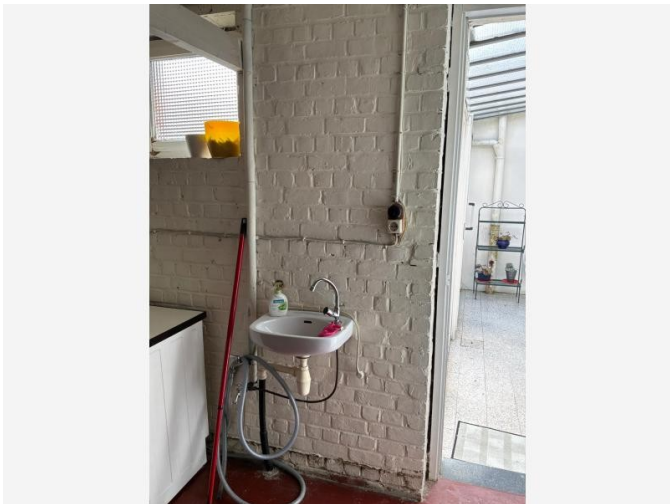
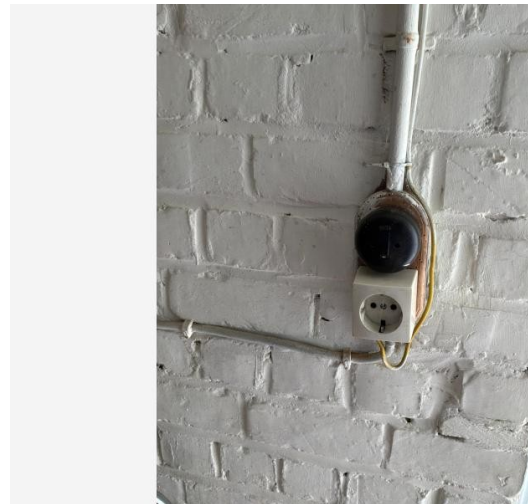
Het asbestmateriaal valt onder de mijlpaal van 2040.

Zorgvuldig beheren

| Eindbeoordeling materiaalrisico | Laag materiaalrisico en/of verlaagde kans op vezelvrijgave |

| Gebondenheid | Categorie 1: hechtgebonden in oorsprong |
| Asbestsoort (vezeltype) | Crocidoliet aanwezig |
| Afschermingsgraad van het gehele materiaal | Geheel of deels vrij aan de binnenlucht, maar geen contact met binnenluchtstromen |
| Toestand van het materiaal | Onbeschadigd, niet verweerd |

| Beschrijving | Bakeliet electra |
| Asbestmateriaal | Plaat, paneel, tablet - Type Bakeliet |
| Opmerking | <p>Geschatte hoeveelheid</p> <p>Betreft verschillende toepassingen in bakeliet</p> |

- Zorg voor een veilig beheer. Vermijd het beschadigen van het asbestmateriaal. Controleer de toestand jaarlijks op wijzigingen.
- Voer bijkomende staalname(s) uit.

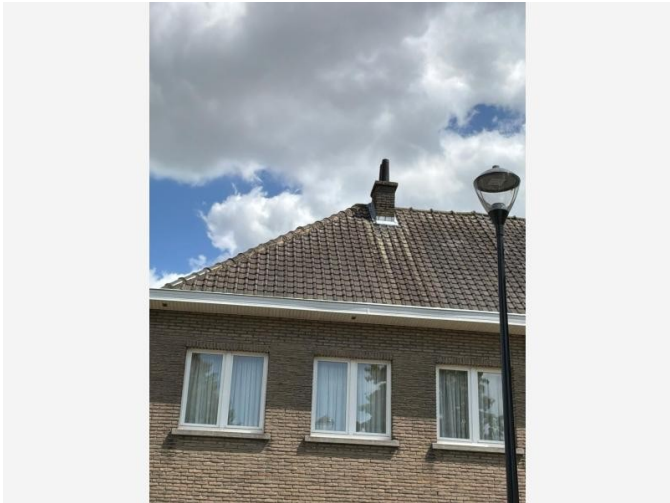
**Reden:** Het te onderzoeken materiaal situeert zich hoger dan 3,50 m te rekenen vanaf een veilige ondergrond

**Uitleg van de asbestdeskundige:** De binnekant van de schouw is niet inspecteerbaar, aan de buitenkant van de schouw werd zichtbaar geen asbest aangetroffen. Bij werken in of aan de schouw extra aandacht besteden, hier kan zich mogelijks nog asbest schuilhouden. De inspecteur kon dit tijdens zijn bezoek niet vaststellen, daar deze handelingen onder een destructieve handeling zou vallen.

| (Asbest)materiaal | Rookgaskanaal |
| Karakterisatie | Asbest (verdacht) |

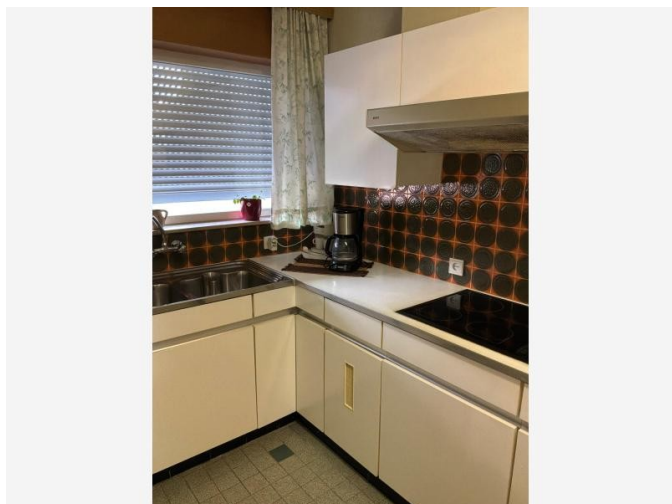
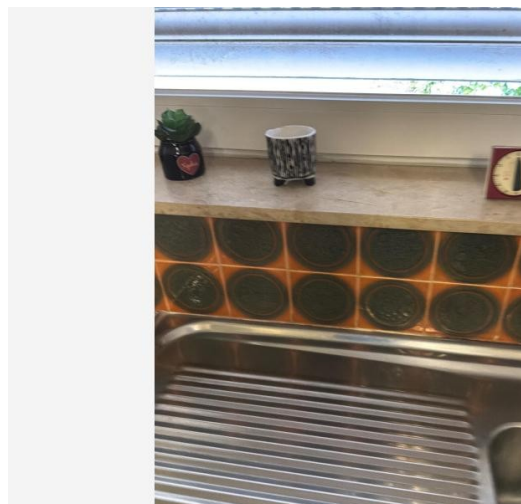
Mogelijk bevinden zich achter deze tegels verdachte lijmen. Bij werken aan de tegels is een aanvullend onderzoek aangewezen om de aard van de lijmen te bepalen.

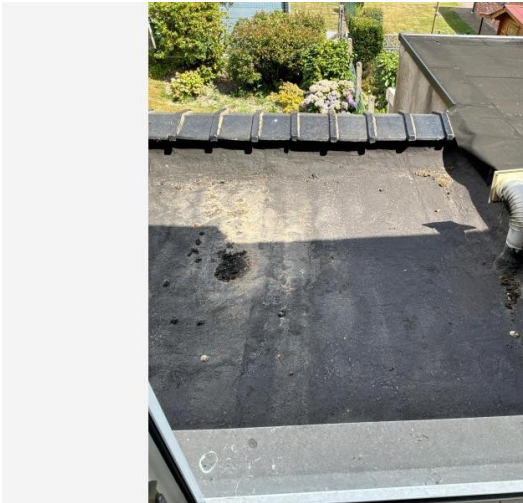
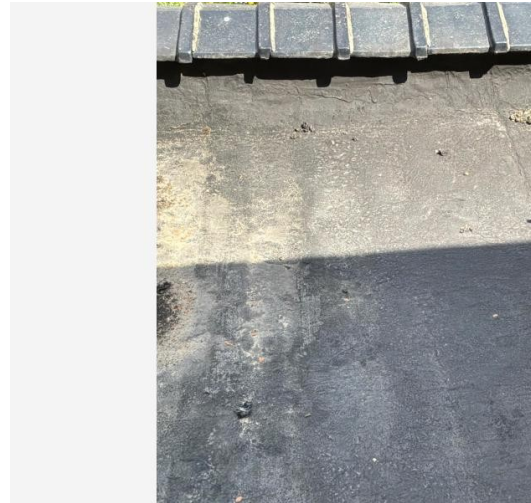
## Fiche 6: roofing dak

Geen asbest

| # | Type | Referentie | Resultaat |
|---|---|---|---|
| 6.1 | Puntmonster | Mm3 | Geen asbest |

| Opmerking | GESchatte heoveelheid. Er kan enkel een uitspraak gedaan worden over de bovenste laag. Mogelijks bevinden er zich nog enkele lagen onder de toplaag. |

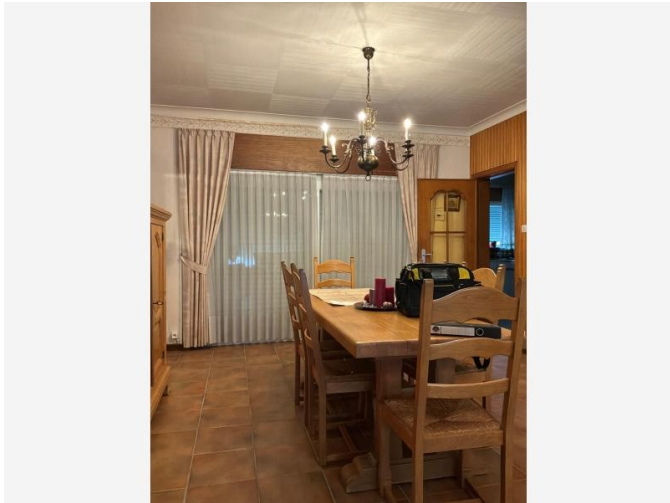
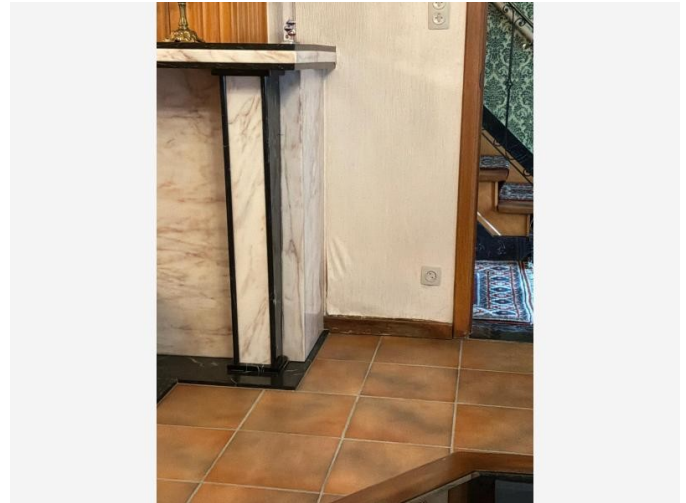
## Fiche 7: pleisterwerk wanden

Geen asbest

| # | Type | Referentie | Resultaat |
|---|---|---|---|
| 7.1 | Mengmonster | mm01 | Geen asbest |

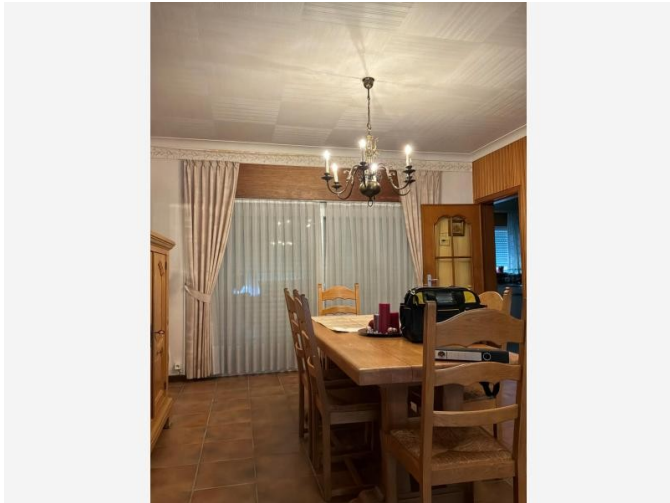
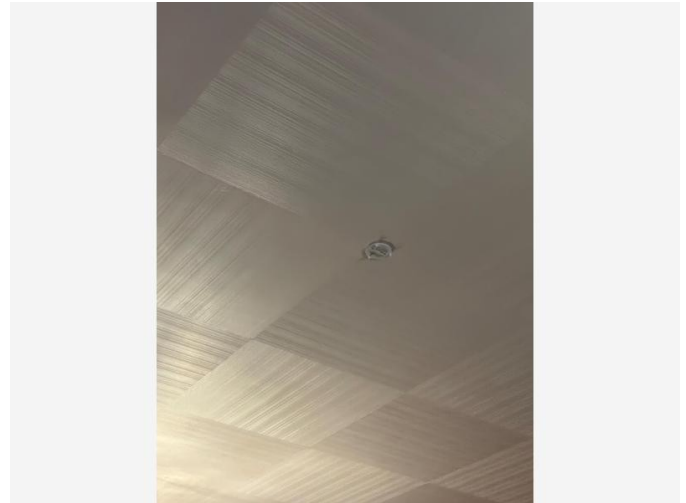
## Fiche 8: pleisterwerk plafond

Geen asbest

| # | Type | Referentie | Resultaat |
|---|---|---|---|
| 8.1 | Mengmonster | mm02 | Geen asbest |

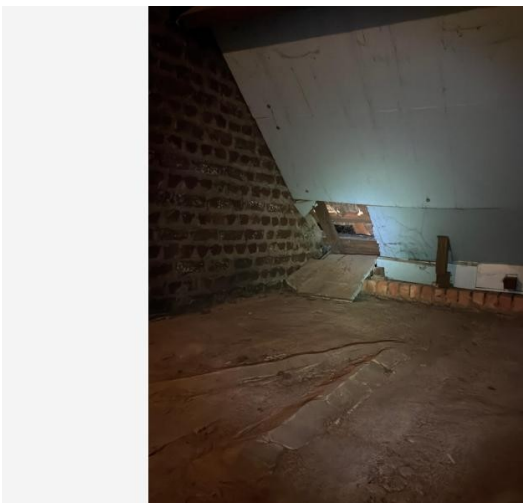
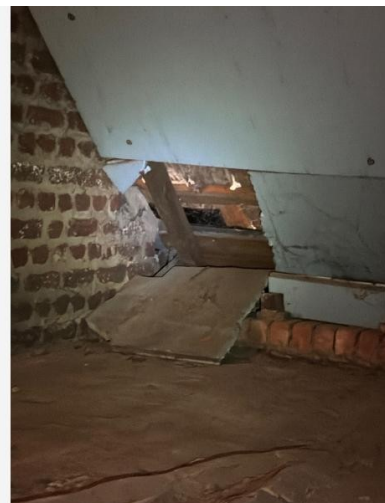
## Fiche 12: Onderdak type: niet asbest verdacht

| Beschrijving | Notitie | Terug te vinden op plannen |
|---|---|---|
| Fiche 12: Onderdak type: niet asbest verdacht | Dit onderdak type is niet asbest verdacht. (Deze zijn steekproefsgewijs vastgesteld en kunnen, indien de vastelling dit niet toeliet, geen uitspraak doen over het volledige onderdak. ) | Plan 1.3: Snede |
