Asbestinventarisatetest

Bergafstraat 31, 9550 Herzele

Attestnummer : 20260429-000034.000

Uitgegeven op : 29.04.2026

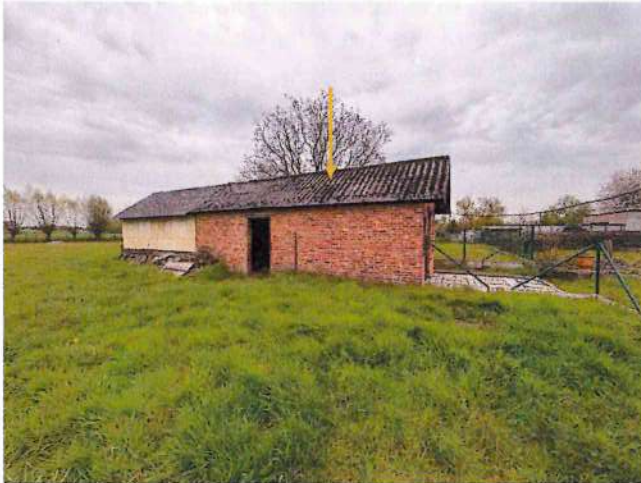
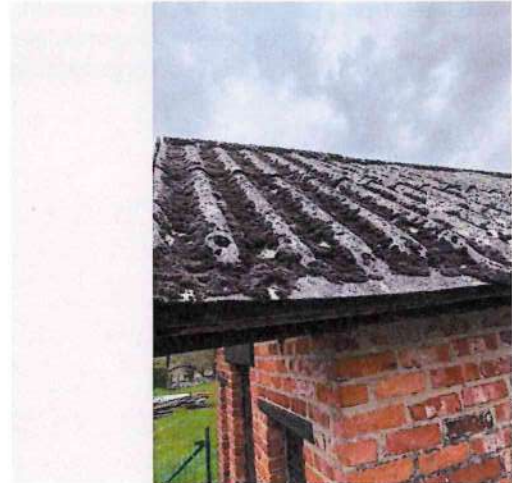
Het asbestmateriaal valt onder de mijlpaal van 2034.

Eindbeoordeling materiaalrisico	Verhoogd materiaalrisico en/of verhoogde kans op vezelvrijgave
---------------------------------	--

Gebondenheid	Categorie 1: hechtgebonden in oorsprong
Asbestsoort (vezeltype)	Alleen chrysotiel aanwezig
Asbestconcentratie	Laag (< 50%)
Afschermingsgraad van het gehele materiaal	Geheel of deels vrij aan de binnenlucht, maar geen contact met binnenluchtstromen
Toestand van het materiaal	Matig beschadigd, matig verweerd

#	Type	Referentie	Resultaat
1.1	Puntmonster	BER3	Chrysotiel

Beschrijving	Golfplaten
Omgeving	Grenst aan binnen- en buitenlucht
Primaire drager	Schuin dak
Asbestmateriaal	Dak- en gevelbekleding - Golfplaat
Bindmiddel van asbestmateriaal	Cement
Gebondenheid op basis van bindmiddel	Hecht
Hoeveelheid (oppervlakte - aantal)	• 31,00 m ² - 1 stuk
Totale oppervlakte	31,00 m ²
Eenvoudig bereikbaar	Ja
Bevestigingswijze	• Geschroefd
Identificatiemethode	Een monstername door de asbestdeskundige met laboanalyse door een asbestlabo.
Destructieve handeling voor identificatie	Nee

Verwijderen

- Zorg voor een veilig beheer. Vermijd het beschadigen van het asbestmateriaal. Controleer de toestand jaarlijks op wijzigingen.
- Hemelwater dat afspoelt van asbestcement daken of gevels kan asbestdeeltjes bevatten. Gebruik het enkel voor gesloten circuits (bv. spoelen toiletten). Reinig na het vervangen van het dak of de gevel de dakgoten en regenwaterput of -ton om asbesthoudend sediment of slib te verwijderen

- Eenvoudige handelingen: mag via doe-het-zelf of door werknemer(s) met opleidingsattest eenvoudige handelingen
U mag asbestcementmaterialen zelf verwijderen, op voorwaarde dat ze in goede staat zijn en u de nodige voorzorgsmaatregelen naleeft. Asbestcement moet met uiterste zorg worden behandeld om vezelverspreiding te voorkomen. Het materiaal mag nooit worden gebroken, gezaagd, geboord of versneden. Vooraf wordt het licht bevochtigd om stofvorming te beperken. Na verwijdering moet het materiaal onmiddellijk verpakt worden in dubbele plastic folie of asbestzakken, goed afgesloten en voorzien van een duidelijk asbestwaarschuwinglabel. Het verpakte afval wordt opgeslagen op een afgeschermd, niet-publieke locatie tot het wordt opgehaald. Tijdens het hanteren van asbestcement zijn persoonlijke beschermingsmiddelen verplicht: een type 5 wegwerpoverall (stofdicht en waterbestendig met kap), een

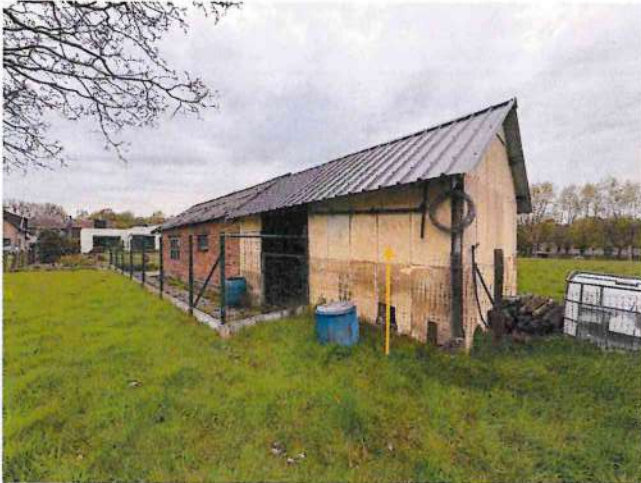
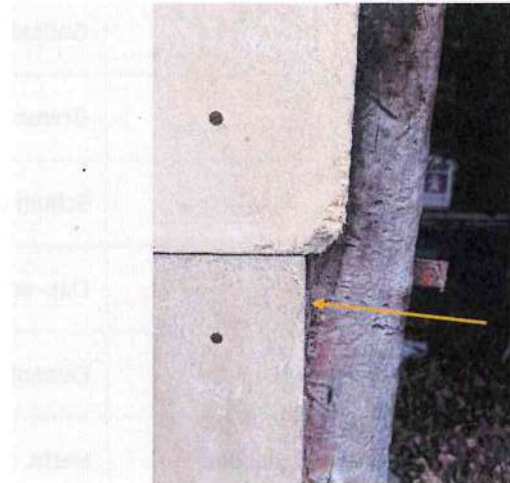
Het asbestmateriaal valt onder de mijlpaal van 2034.

Eindbeoordeling materiaalrisico	Laag materiaalrisico en/of verlaagde kans op vezelvrijgave
---------------------------------	--

Gebondenheid	Categorie 1: hechtgebonden in oorsprong
Asbestsoort (vezeltype)	Alleen chrysotiel aanwezig
Asbestconcentratie	Laag (< 50%)
Afschermingsgraad van het gehele materiaal	Geheel of deels vrij aan de binnenlucht, maar geen contact met binnenluchtstromen
Toestand van het materiaal	Licht beschadigd, licht verweerd. Intacte calciumsilicaatplaat of materiaal met categorie 3-gebondenheid

#	Type	Referentie	Resultaat
2.1	Puntmonster	BER5	Chrysotiel

Beschrijving	AC-platen
Omgeving	Grenst aan binnen- en buitenlucht
Primaire drager	Wand buitenschil
Asbestmateriaal	Dak- en gevelbekleding - Plaat
Bindmiddel van asbestmateriaal	Cement
Gebondenheid op basis van bindmiddel	Hecht
Hoeveelheid (oppervlakte - dikte - aantal)	• 20,00 m ² - 1,00 cm - 1 stuk
Totaal volume	0,20 m ³
Eenvoudig bereikbaar	Ja
Bevestigingswijze	• Genageld, geniet
Identificatiemethode	Een monstername door de asbestdeskundige met laboanalyse door een asbestlabo.
Destructieve handeling voor identificatie	Nee
Opmerking	Aangegeven hoeveelheden en gewichten berusten op een realistische inschatting, maar mogen niet gebruikt worden in het kader van een meetstaat voor werken.

Verwijderen

- Zorg voor een veilig beheer. Vermijd het beschadigen van het asbestmateriaal. Controleer de toestand jaarlijks op wijzigingen.
- Hemelwater dat afspoelt van asbestcement daken of gevels kan asbestdeeltjes bevatten. Gebruik het enkel voor gesloten circuits (bv. spoelen toiletten). Reinig na het vervangen van het dak of de gevel de dakgoten en regenwaterput of -ton om asbesthoudend sediment of slib te verwijderen

- Eenvoudige handelingen: mag via doe-het-zelf of door werknemer(s) met opleidingsattest eenvoudige handelingen
U mag asbestcementmaterialen zelf verwijderen, op voorwaarde dat ze in goede staat zijn en u de nodige voorzorgsmaatregelen naleeft. Asbestcement moet met uiterste zorg worden behandeld om vezelverspreiding te voorkomen. Het materiaal mag nooit worden gebroken, gezaagd, geboord of versneden. Vooraf wordt het licht bevochtigd om stofvorming te beperken. Na verwijdering moet het materiaal onmiddellijk verpakt worden in dubbele plastic folie of asbestzakken, goed afgesloten en voorzien van een duidelijk asbestwaarschuwingslabel. Het verpakte afval wordt opgeslagen op een afgeschermd, niet-publieke locatie tot het wordt opgehaald. Tijdens het hanteren van asbestcement zijn persoonlijke beschermingsmiddelen verplicht: een type 5 wegwercoverall (stofdicht en waterbestendig met kap), een

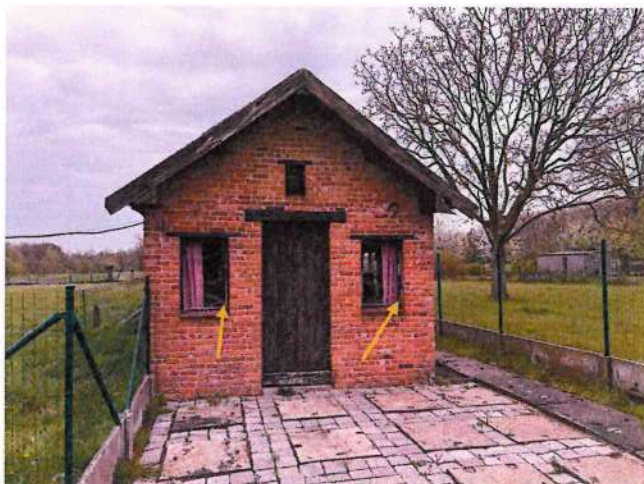
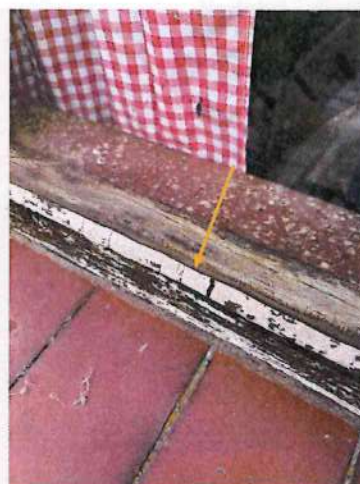
Het asbestmateriaal valt onder de mijlpaal van 2040.

Eindbeoordeling materiaalrisico	Laag materiaalrisico en/of verlaagde kans op vezelvrijgave
---------------------------------	--

Gebondenheid	Categorie 1: hechtgebonden in oorsprong
Asbestsoort (vezeltype)	Alleen chrysotiel aanwezig
Asbestconcentratie	Laag (< 50%)
Afschermingsgraad van het gehele materiaal	Geheel of deels vrij aan de buitenlucht, maar geen contact met binnenlucht
Toestand van het materiaal	Licht beschadigd, licht verweerd. Intacte calciumsilicaatplaat of materiaal met categorie 3-gebondenheid

#	Type	Referentie	Resultaat
3.1	Puntmonster	BER4	Chrysotiel

Beschrijving	Mastiek in raam
Omgeving	Buiten
Primaire drager	Wandopening verticaal (raam, deur, ...)
Asbestmateriaal	In-situ afwerkingslagen - Pasta, stopverf, voegsel, stopsel, vulsel, mastiek, katten, ...
Bindmiddel van asbestmateriaal	Kitten, mastiek, pasta
Gebondenheid op basis van bindmiddel	Hecht
Hoeveelheid (gewicht - aantal)	<ul style="list-style-type: none"> • 0,50 kg - 1 stuk
Totaal gewicht	0,50 kg
Eenvoudig bereikbaar	Ja
Bevestigingswijze	<ul style="list-style-type: none"> • Verlijmd, ingegoten, versmeerd
Identificatiemethode	Een monstername door de asbestdeskundige met laboanalyse door een asbestlabo.
Destructieve handeling voor identificatie	Nee
Opmerking	Aangegeven hoeveelheden en gewichten berusten op een realistische inschatting, maar mogen niet gebruikt worden in het kader van een meetstaat voor werken.

Zorgvuldig beheren

- Zorg voor een veilig beheer. Vermijd het beschadigen van het asbestmateriaal. Controleer de toestand jaarlijks op wijzigingen.

- Eenvoudige handelingen: mag via doe-het-zelf of door werknemer(s) met opleidingsattest eenvoudige handelingen
De asbesthoudende mastiek mag worden verwijderd door een aannemer die over het attest eenvoudige handelingen beschikt. Het mastiek mag niet beschadigd, gebroken of versneden worden om vezelverspreiding te voorkomen. De aannemer voert de verwijdering uit met de nodige voorzichtigheid, waarbij het materiaal licht bevochtigd wordt om stofvorming te beperken. Tijdens de werkzaamheden draagt de aannemer de voorgeschreven persoonlijke beschermingsmiddelen, zoals een type 5 wegwerpoverall, een FFP3-masker, wegwerphandschoenen en veiligheidsschoenen. Het verwijderde materiaal wordt direct verpakt in dubbele plastic folie of asbestzakken, goed afgesloten en voorzien van een duidelijk asbestwaarschuingslabel. Het afval wordt opgeslagen op een beveiligde locatie tot ophaling. Na afronding van de werkzaamheden wordt de werkplek gereinigd met een H-gekeurde stofzuiger en natte methoden. Voor meer informatie over de correcte werkwijze verwijzen wij naar <https://ovam.vlaanderen.be/voorzorgsmaatregelen-bij-asbestverwijdering>.

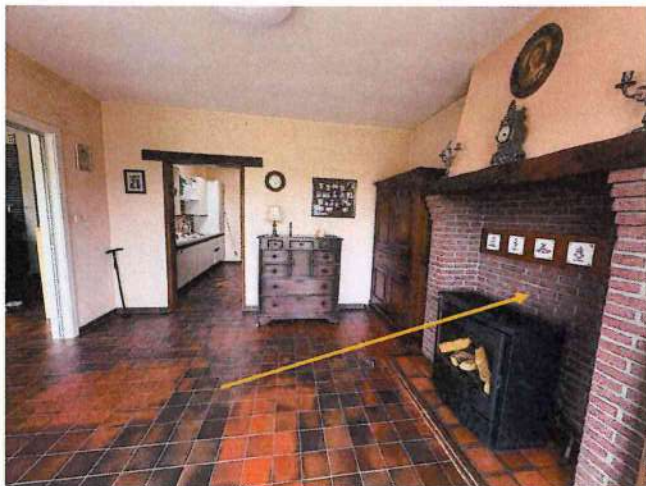
Fiche 4: Schouw

Tijdelijke beperking

Reden: Het onderzoek kan niet uitgevoerd worden binnen de bepalingen van de Welzijnswet

Uitleg van de asbestdeskundige: Het was mogelijk om de schouw langs de buitenzijde te onderzoeken (niet-asbestverdacht), maar niet langs de binnenzijde. Via de inspectieluiken werden geen verdachte materialen aangetroffen, doch wil dit niet zeggen dat het volledige rookgaskanaal geen verdachte materialen kan bezitten. Dit vormt een beperking op middellange termijn. Zodra de schouw(en) toegankelijk wordt/worden gemaakt, dient nader onderzoek plaats te vinden en eventueel bemonstering te worden uitgevoerd. De visueel waarneembare delen van de schouwpijpen zijn niet asbestverdacht (zie andere fiche).

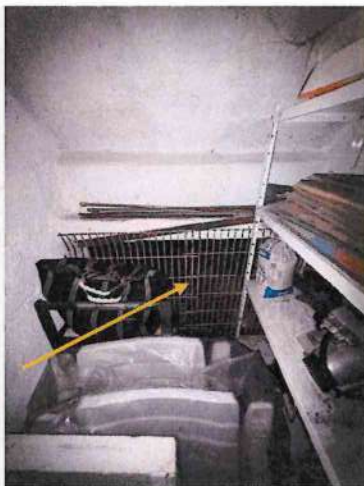
Permanente beperking

Reden: Het onderzoek kan niet uitgevoerd worden binnen de bepalingen van de Welzijnswet

Uitleg van de asbestdeskundige: De te onderzoeken ruimte is lager dan 1,5 meter. Bij renovatiewerken of destructief onderzoek zijn bijkomende onderzoeken van de kruipkelder aan te raden. Het is niet duidelijk of de kruipkelder zich onder de volledige woning bevindt.

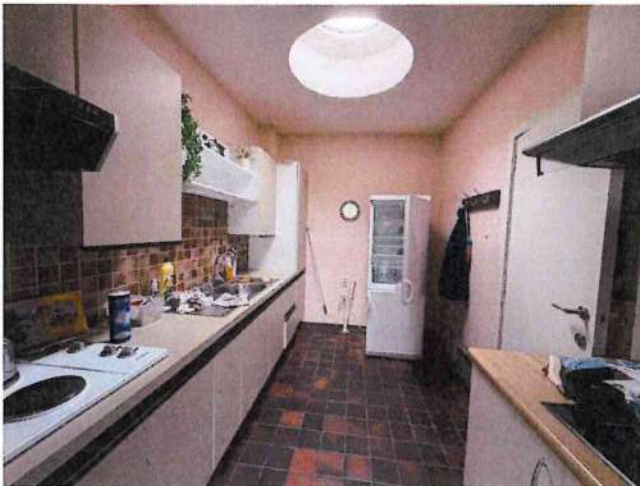
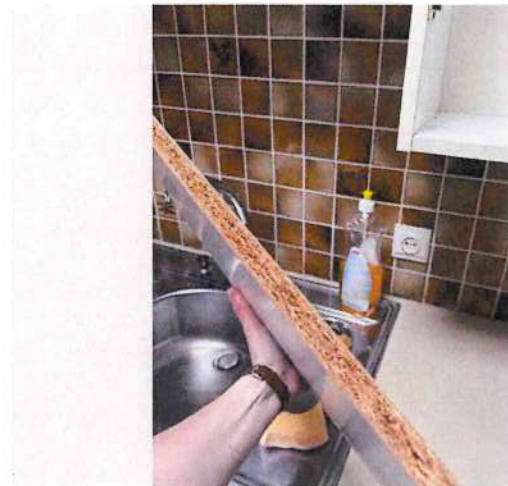
De keuken bevat geen AC-platen of andere asbestverdacht materialen.

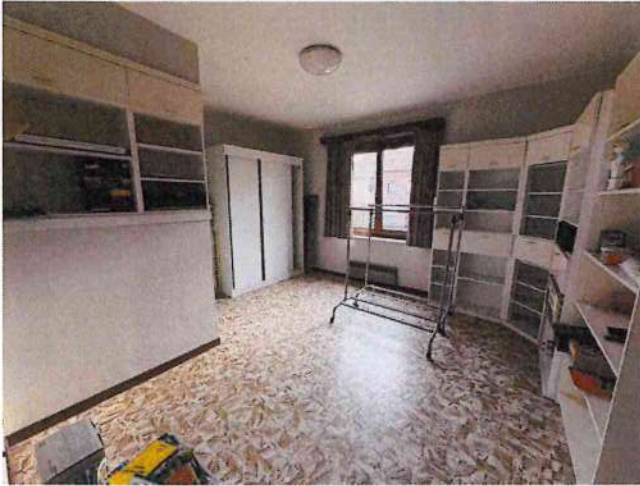
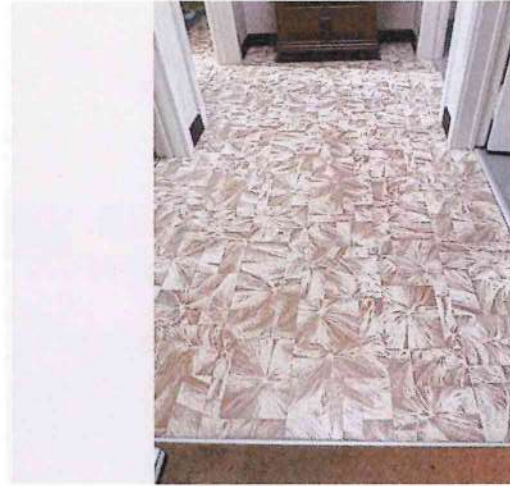
Fiche 7: Vloerzeil

Het vloerzeil is niet-asbestverdacht.

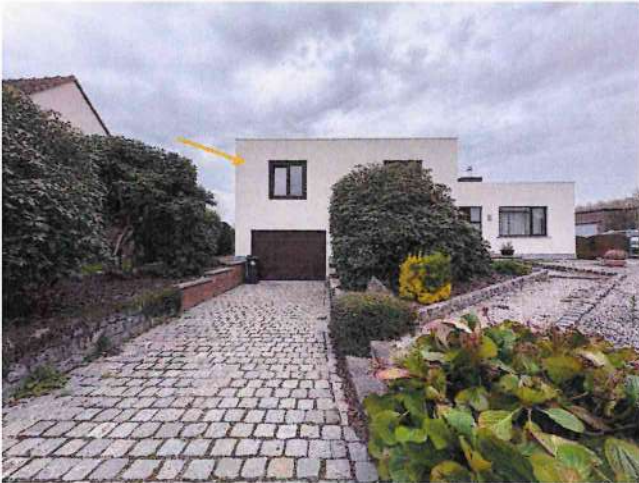
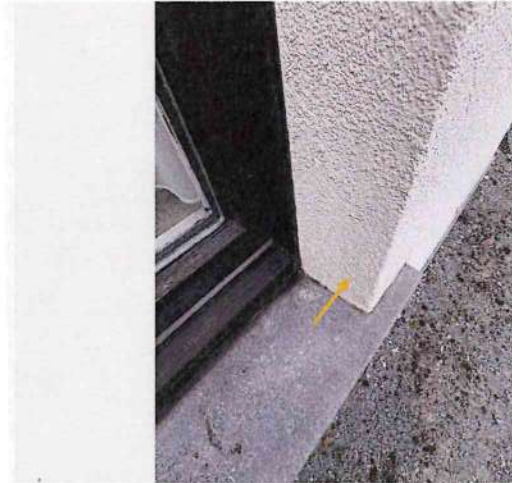
De crepi op de buitengevel werd geplaatst na 2021 (zichtbaar via google maps straatbeelden - zie bewijsdocumenten).

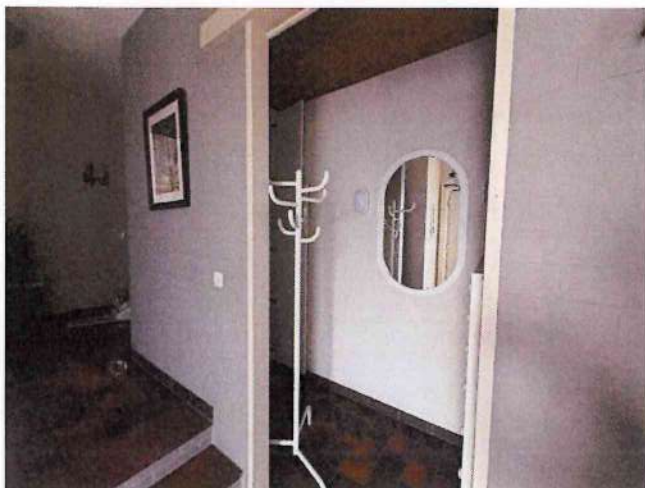
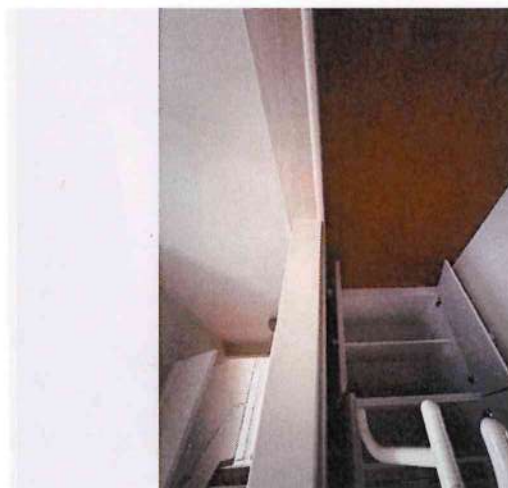
Fiche 9: Houten plafond

Het plafond in de vestiaire is vervaardigd uit hout, welke niet-asbestverdacht is.

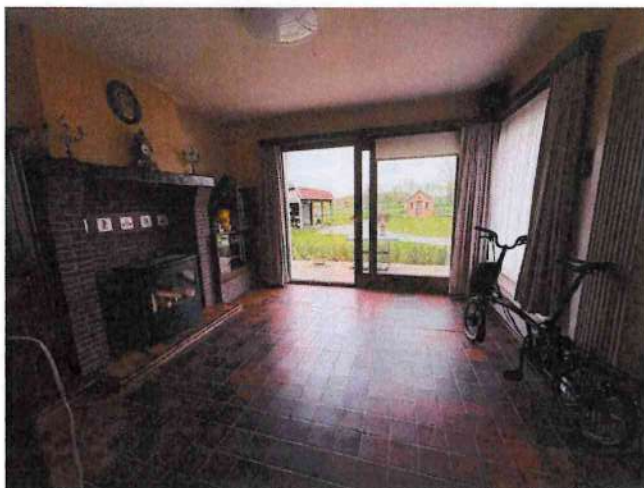
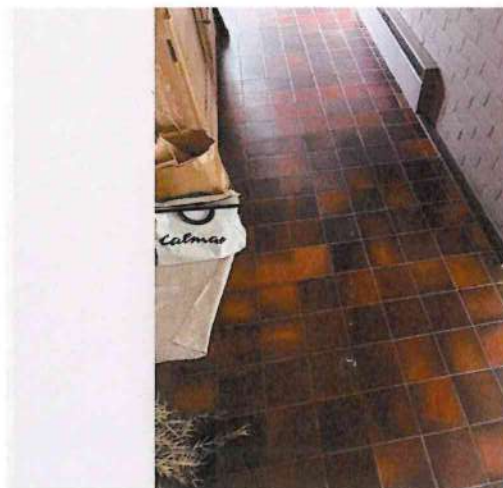
Fiche 10: Tegels

De tegels zijn niet-asbestverdacht.

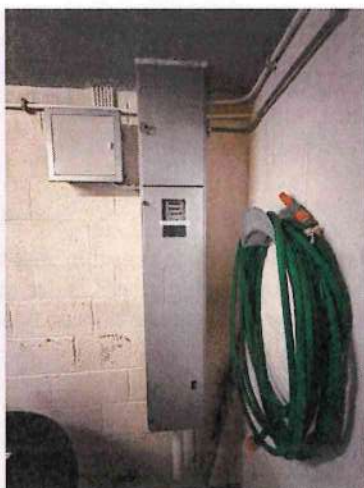
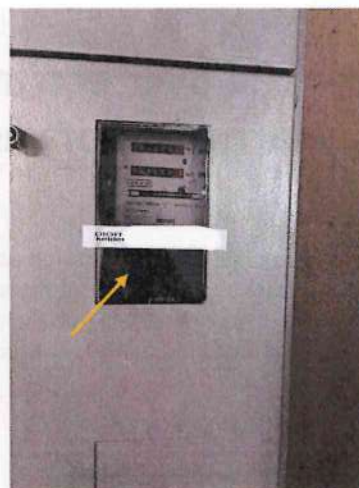
De tellerkast kan bakeliet bevatten, maar het is niet zichtbaar aan de hand van niet-destructief onderzoek.

Basis voor advies	De asbestdeskundige beoordeelt het materiaal als asbesthoudend op basis van een beoordeling met het blote oog.
-------------------	--

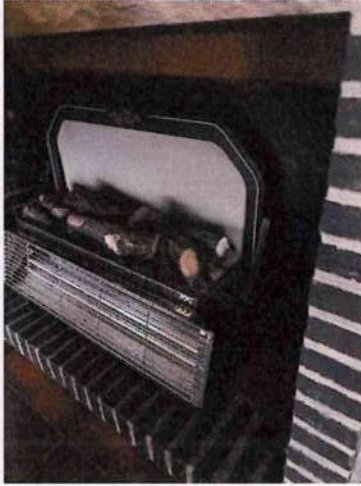
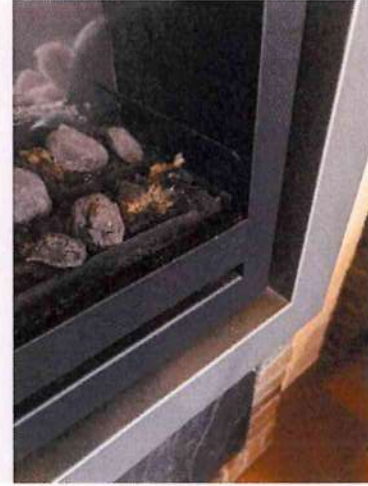
Er zijn geen verdachte koorden aanwezig in de twee verwarmingselementen.

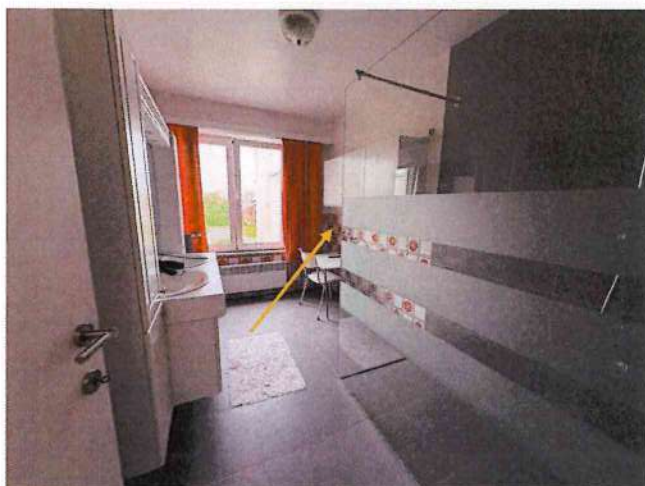
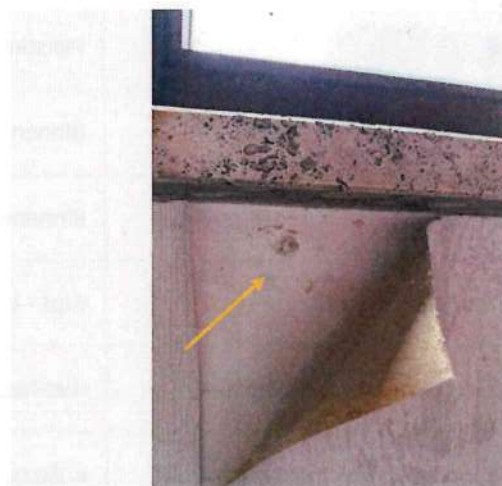
Fiche 14: Pleisterwerk muren

Geen asbest

#	Type	Referentie	Resultaat
14.1	Mengmonster	BER1	Geen asbest

Beschrijving	Pleisterwerk muren
Omgeving	Binnen
Primaire drager	Binnenwand
Bindmiddel van materiaal	Gips - kalk
Gebondenheid op basis van bindmiddel	Niet-hechtgebonden
Hoeveelheid (oppervlakte - dikte - aantal)	• 150,00 m ² - 1,00 cm - 1 stuk
Totaal volume	1,50 m ³
Identificatiemethode	Een monstername door de asbestdeskundige met laboanalyse door een asbestlabo.
Destructieve handeling voor identificatie	Nee
Opmerking	De stalen werden genomen in de badkaemr (natte ruimte), individuele ruimte (slaapkamer) en gang. Er is geen stookplaats met pleisterwerk aanwezig.

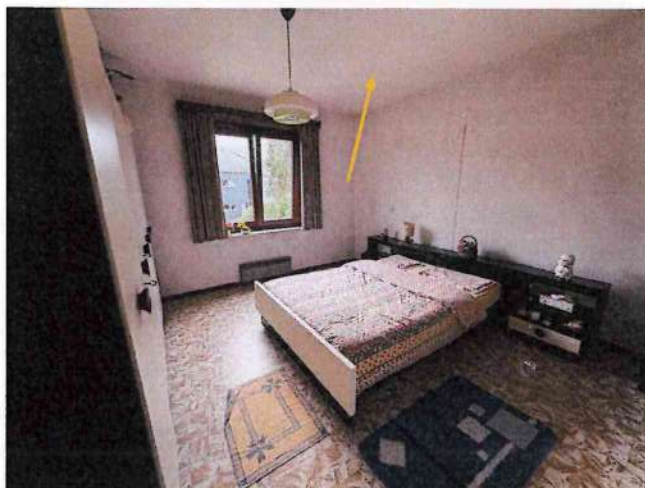
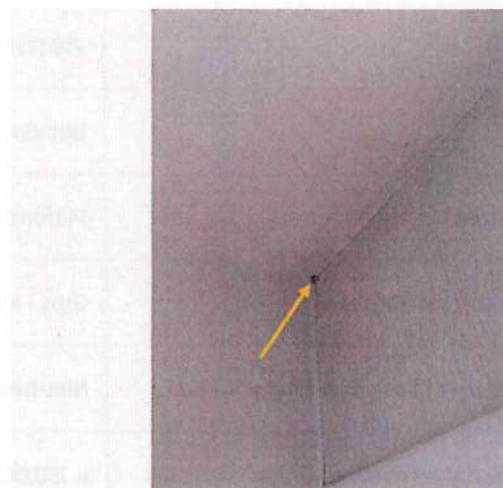
Fiche 15: Pleisterwerk plafond

Geen asbest

#	Type	Referentie	Resultaat
15.1	Mengmonster	BER2	Geen asbest

Beschrijving	Pleisterwerk plafond
Omgeving	Binnen
Primaire drager	Plafond
Bindmiddel van materiaal	Gips - kalk
Gebondenheid op basis van bindmiddel	Niet-hechtgebonden
Hoeveelheid (oppervlakte - dikte - aantal)	• 150,00 m ² - 1,00 cm - 1 stuk
Totaal volume	1,50 m ³
Identificatiemethode	Een monstername door de asbestdeskundige met laboanalyse door een asbestlabo.
Destructieve handeling voor identificatie	Nee
Opmerking	De stalen werden genomen in een natte ruimte (badkamer), individuele ruimte (slaapkamer) en gang. Er is geen stookruimte aanwezig.

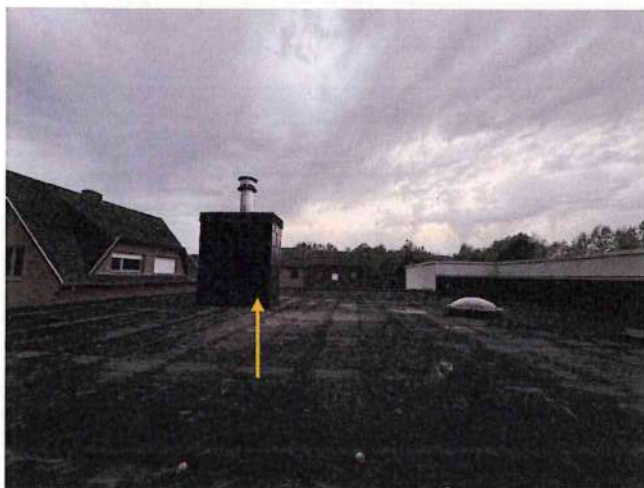
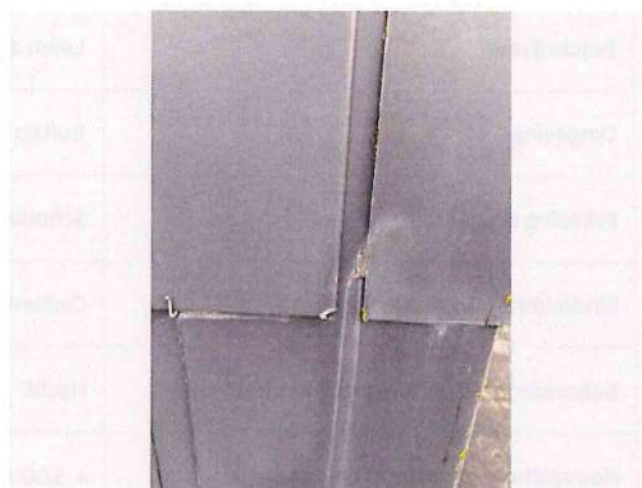
Fiche 16: Leien zijkant schouw

Geen asbest

#	Type	Referentie	Resultaat
16.1	Puntmonster	BER6	Geen asbest

Beschrijving	Leien zijkant schouw
Omgeving	Buiten
Primaire drager	Schouw
Bindmiddel van materiaal	Cement
Gebondenheid op basis van bindmiddel	Hecht
Hoeveelheid (oppervlakte - aantal)	• 5,00 m ² - 1 stuk
Totale oppervlakte	5,00 m ²
Identificatiemethode	Een monstername door de asbestdeskundige met laboanalyse door een asbestlabo.
Destructieve handeling voor identificatie	Nee

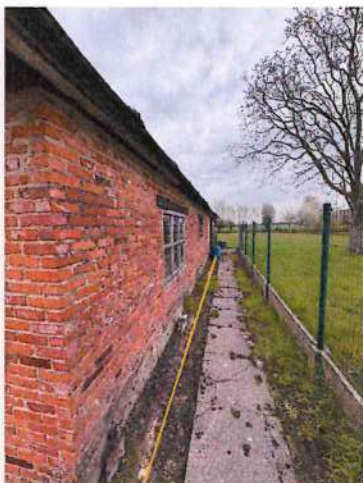
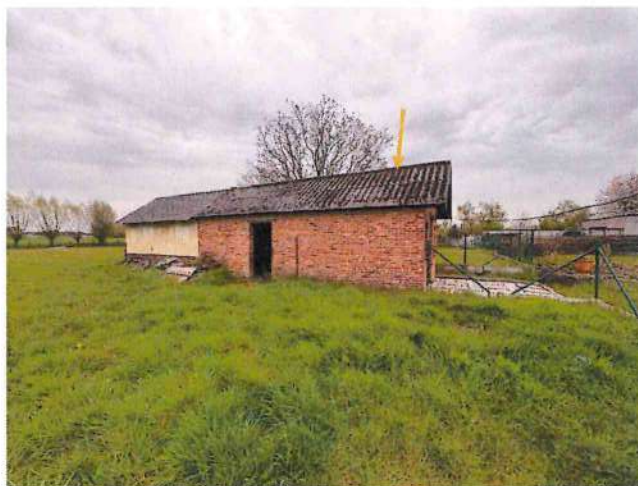
Afdruipzone/afvloeizone

Afspoelend regenwater kan asbestdeeltjes van verweerde asbestcementen dak- of gevelbekleding meenemen naar de bodem. De asbestdeeltjes in de bodem vormen een laag risico: bodempartikels houden de asbestdeeltjes voldoende vast om gezondheidsrisico's te vermijden. Door deze asbesthoudende bodemzone zorgvuldig te beheren, vermijdt u gezondheidsrisico's.

- Om het afspoelen van asbestdeeltjes te stoppen, is het verstandig om de verwijdering van de dak- of gevelbekleding in te plannen en in afwachting hiervan een dakgoot te plaatsen om het regenwater af te voeren naar de riolering.

De uitgraving van een afdruipzone gebeurt volgens de methodiek "eenvoudige handelingen". Vermijd daarbij vermenging met andere bodem en laat de uitgegraven asbesthoudende grond afvoeren naar een daartoe vergunde stortplaats. Voor de uitgraving wordt een richtdiepte van 30 cm gehanteerd.
