# Asbestinventarisatetest

Langemunt 130, 9420 Erpe-Mere

Attestnummer : 20260413-000119.000

Uitgegeven op : 13.04.2026

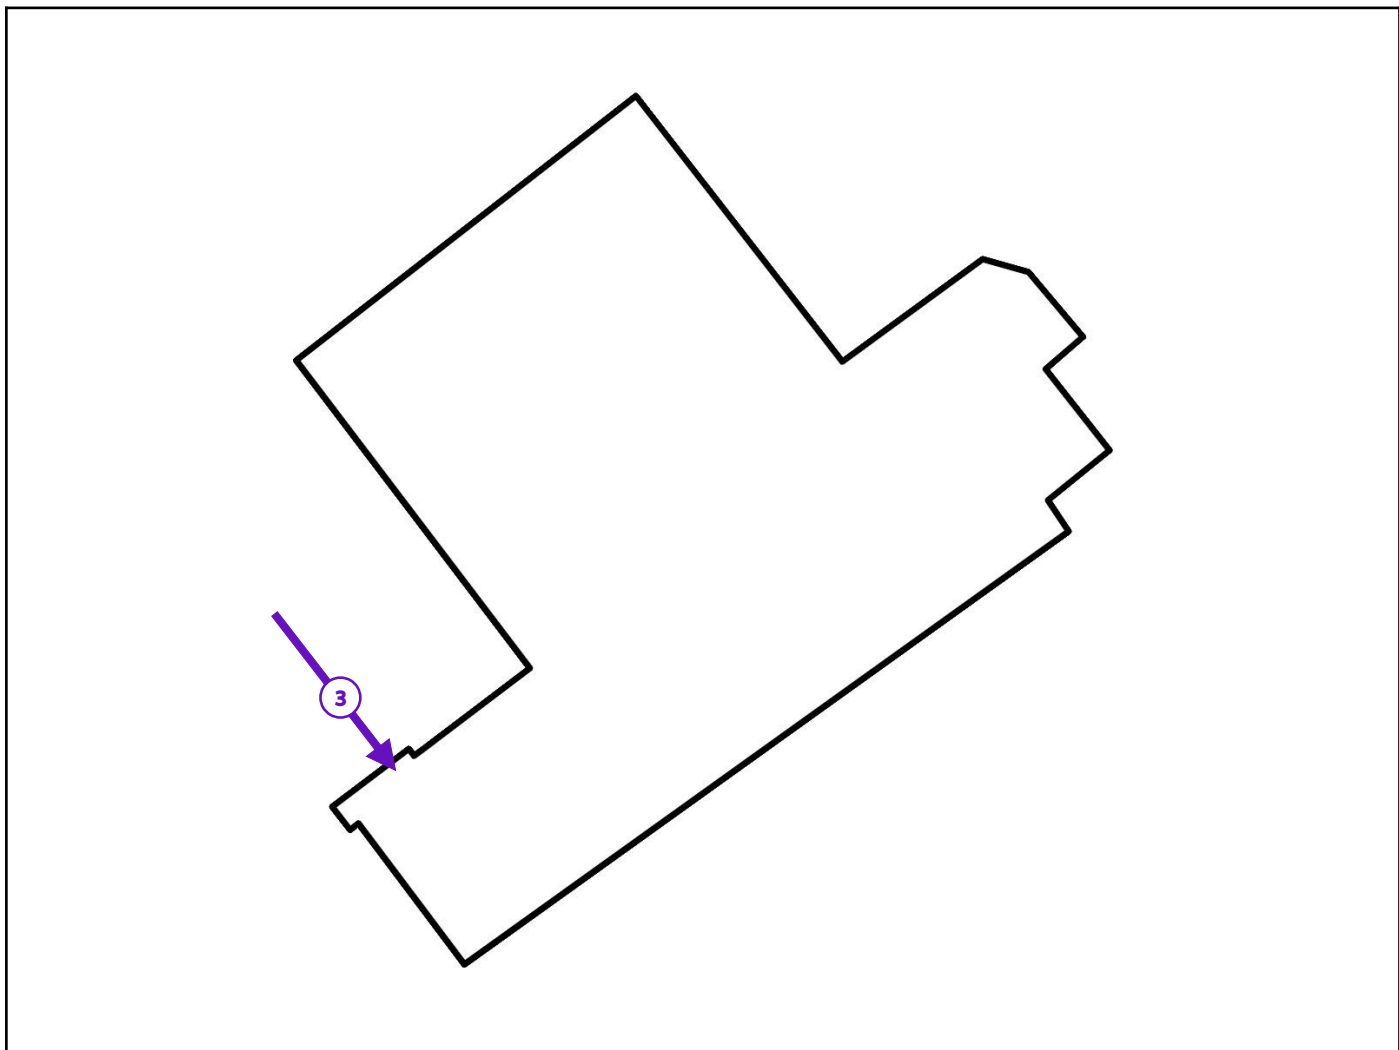
## Plan 1.4: Hoofdgebouw plan

Beschrijving	Type	Actie
3. Schouwmantels (binnen / boven en randopsluiting) hfdgebouw + garage	Beperking	-

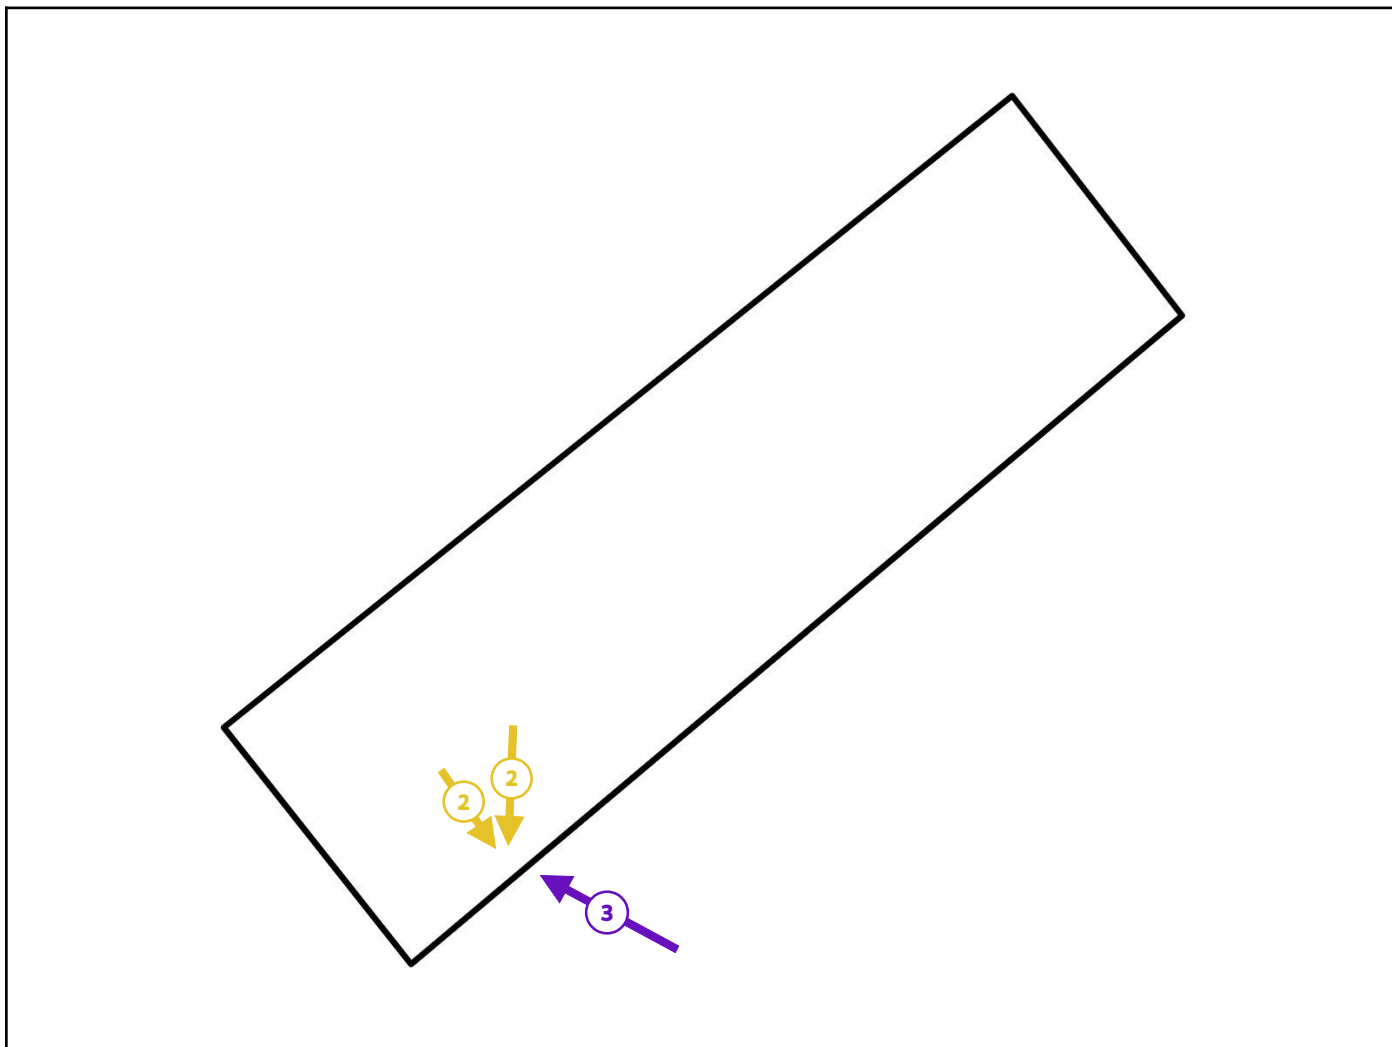
## Plan 2.1: Uitpandige garage + tuinberging plan

Beschrijving	Type	Actie
2. Bakelieten schakeldozen uitpandige garage	Asbestmateriaal	Zorgvuldig beheren
3. Schouwmantels (binnen / boven en randopsluiting) hfdgebouw + garage	Beperking	-

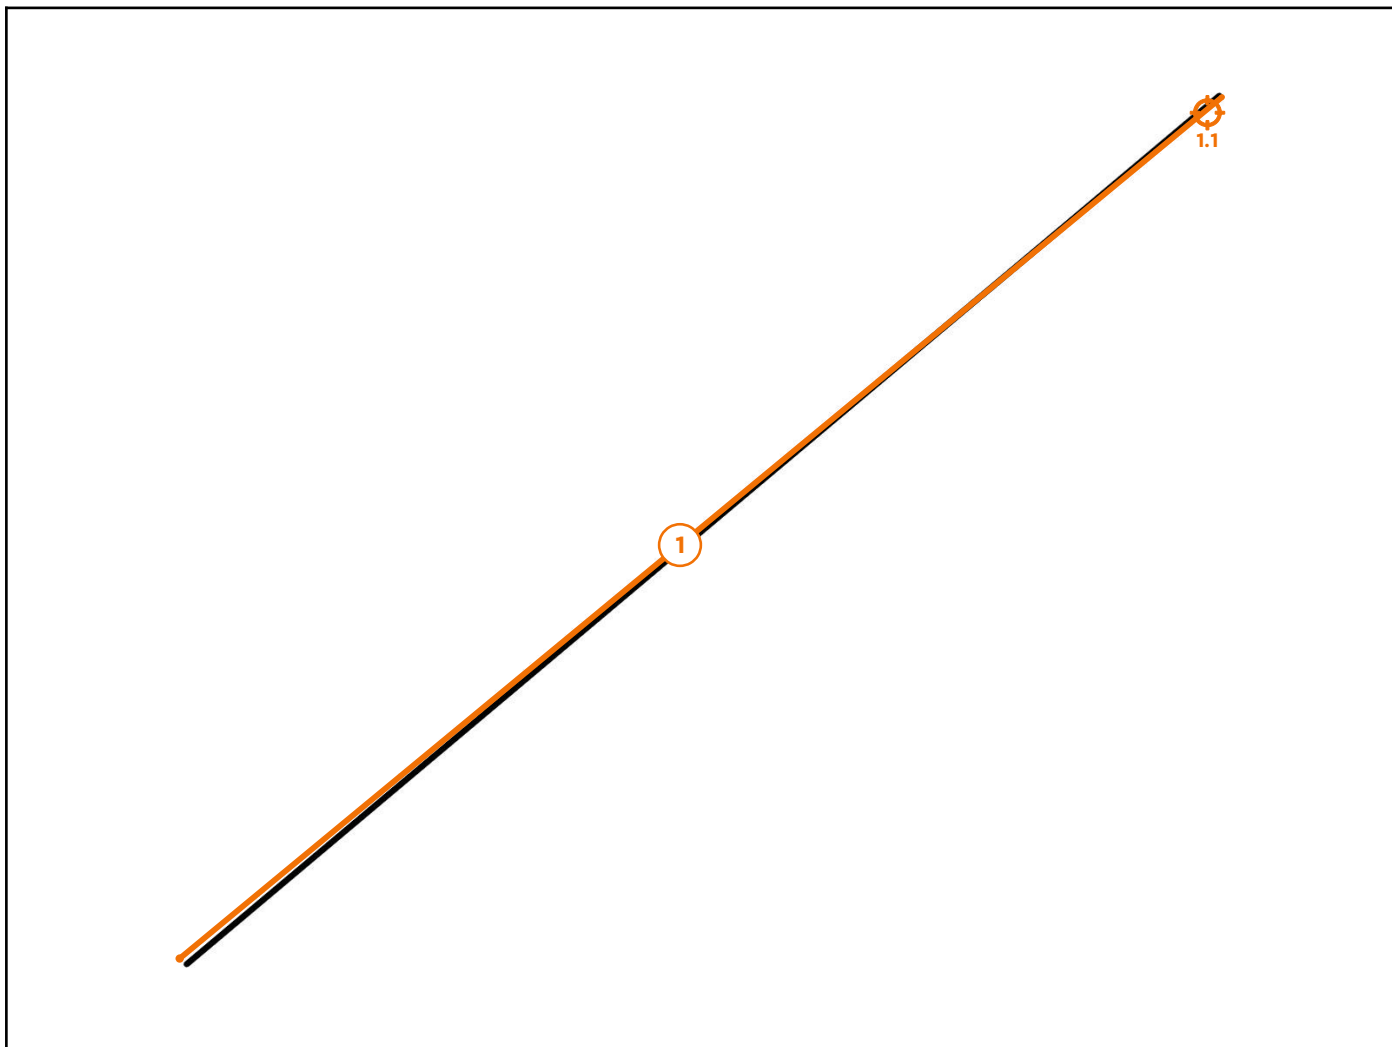
## Plan 3.1: Tuinmuur plan

Beschrijving	Type	Actie
1. Dekstenen tuinmuur	Asbestmateriaal	<a href="#">Verwijderen</a>
1.1 Code: Ahst02	Puntmonster	-

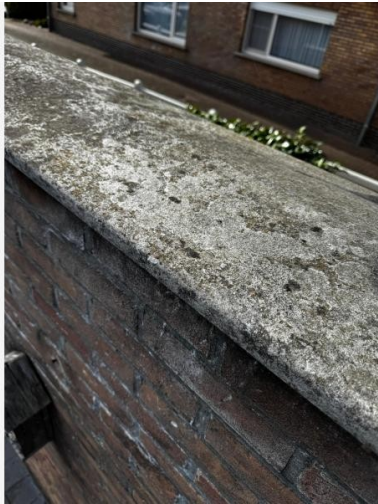
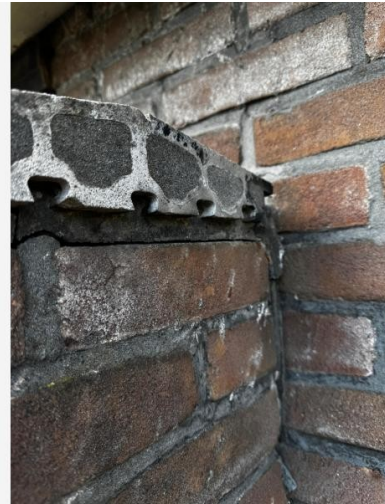
Het asbestmateriaal valt onder de mijlpaal van 2040.

Eindbeoordeling materiaalrisico	Verhoogd materiaalrisico en/of verhoogde kans op vezelvrijgave
---------------------------------	--

Gebondenheid	Categorie 1: hechtgebonden in oorsprong
Asbestsoort (vezeltype)	Alleen chrysotiel aanwezig
Asbestconcentratie	Laag (< 50%)
Afschermingsgraad van het gehele materiaal	Geheel of deels vrij aan de buitenlucht, maar geen contact met binnenlucht
Toestand van het materiaal	Matig beschadigd, matig verweerd

#	Type	Referentie	Resultaat
1.1	Puntmonster	Ahst02	Chrysotiel

<b>Beschrijving</b>	Dekstenen tuinmuur
<b>Omgeving</b>	Buiten
<b>Primaire drager</b>	Wand vrijstaand (scheidingsmuur, ...)
<b>Asbestmateriaal</b>	Deksteen, muurkap - Hol
<b>Bindmiddel van asbestmateriaal</b>	Cement
<b>Gebondenheid op basis van bindmiddel</b>	Hecht
<b>Hoeveelheid (oppervlakte - dikte - aantal)</b>	• 1,80 m <sup>2</sup> - 5,00 cm - 1 stuk
<b>Totaal volume</b>	0,09 m <sup>3</sup>
<b>Eenvoudig bereikbaar</b>	Ja
<b>Bevestigingswijze</b>	• Verlijmd, ingegoten, versmeerd
<b>Identificatiemethode</b>	Een monstername door de asbestdeskundige met laboanalyse door een asbestlabo.
<b>Destructieve handeling voor identificatie</b>	Nee

Verwijderen

- Zorg voor een veilig beheer. Vermijd het beschadigen van het asbestmateriaal. Controleer de toestand jaarlijks op wijzigingen.
- Hemelwater dat afspoelt van asbestcement daken of gevels kan asbestdeeltjes bevatten. Gebruik het enkel voor gesloten circuits (bv. spoelen toiletten). Reinig na het vervangen van het dak of de gevel de dakgoten en regenwaterput of -ton om asbesthoudend sediment of slib te verwijderen

- Eenvoudige handelingen: mag via doe-het-zelf of door werknemer(s) met opleidingsattest eenvoudige handelingen  
Deze verwijdermethode valt onder de vorm van eenvoudige handelingen conform de VLAREM wetgeving – hfst 6 en de Codex Welzijn op het Werk – Boek VI – Titel III. Alle voorzorgsmaatregelen opgenomen in deze wetgevingen dienen strikt nageleefd te worden zodat in alle gevallen de concentratie van 0,01 vezels per  $\text{cm}^3$  lucht (grenswaarde) niet wordt overschreden. De toestand van de asbesttoepassing dient ongewijzigd te blijven na verwijdering nl. niet beschadigen, gooien, breken, slijpen, kappen, ea en een voorafgaandelijke fixering van de toepassing moet gebeuren om vezelverspreiding te voorkomen. Bij de verwijdering dienen ten allen tijde de nodige PBM's met name stofmasker FFP3, wegwercoverall CAT III type 5/6, wegwerphandschoenen en afspoelbaar schoeisel gedragen te worden EN blijft de uiteindelijke beoordeling

van verwijdermethode bij de saneerder om eventueel op te schalen naar een veiligere methode om aan de wettelijke veiligheidsvoorschriften te voldoen. <https://ovam.vlaanderen.be/wie-mag-wat-verwijderen>

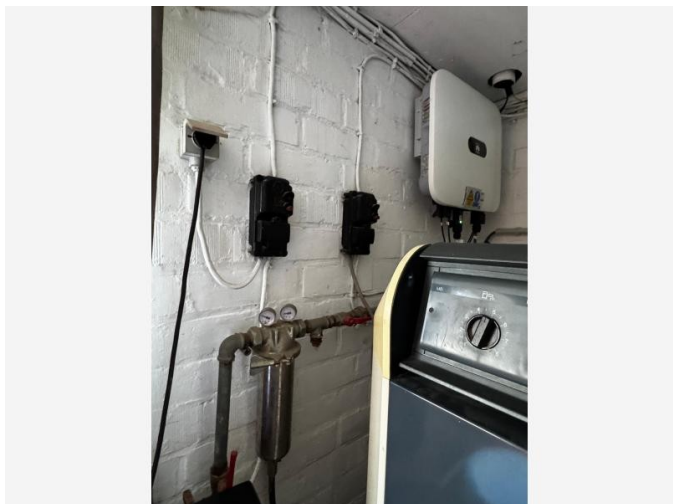
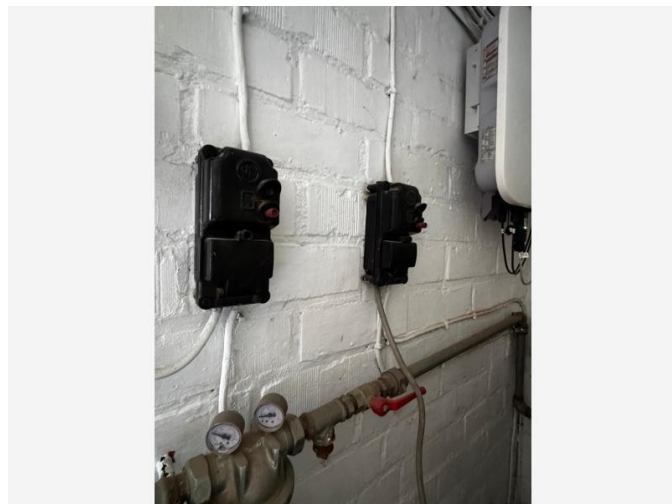
Het asbestmateriaal valt onder de mijlpaal van 2040.

Eindbeoordeling materiaalrisico	Laag materiaalrisico en/of verlaagde kans op vezelvrijgave
---------------------------------	--

Gebondenheid	Categorie 1: hechtgebonden in oorsprong
Asbestsoort (vezeltype)	Crocidoliet aanwezig
Asbestconcentratie	Laag (< 50%)
Afschermingsgraad van het gehele materiaal	Geheel of deels vrij aan de binnenlucht, maar geen contact met binnenluchtstromen
Toestand van het materiaal	Onbeschadigd, niet verweerd

Beschrijving	Bakelieten schakeldozen uitpandige garage
Omgeving	Binnen
Primaire drager	Communicatie en elektrische infrastructuur en uitrusting
Asbestmateriaal	Plaat, paneel, tablet - Type Bakeliet
Bindmiddel van asbestmateriaal	Kunststof of -hars
Gebondenheid op basis van bindmiddel	Hecht
Hoeveelheid (oppervlakte - dikte - aantal)	<ul style="list-style-type: none"> <li>• 0,05 m<sup>2</sup> - 0,30 cm - 1 stuk</li> </ul>
Totaal volume	< 0,001 m <sup>3</sup>
Eenvoudig bereikbaar	Ja
Bevestigingswijze	<ul style="list-style-type: none"> <li>• Geschroefd</li> </ul>
Identificatiemethode	<p>De asbestdeskundige beoordeelt het materiaal als asbestverdacht en dus asbesthoudend, en dit zonder monstername.</p> <p>Motivatie: De monstername brengt andere schade aan dan schade die inherent is aan de monstername.</p>
Destructieve handeling voor identificatie	Nee
Opmerking	De twee schakeldozen zijn nog in gebruik en het bemonsteren zou zowel onherstelbare schade betekenen als een gevaar op elektrocutie inhouden.

Zorgvuldig beheren

- Zorg voor een veilig beheer. Vermijd het beschadigen van het asbestmateriaal. Controleer de toestand jaarlijks op wijzigingen.
- Voer bijkomende staalname(s) uit.
- Bij het uitvoeren van destructieve handelingen aan en/of verwijdering van onderhavige materialen kan het aangewezen zijn om een bijkomende bemonstering met analyse uit te voeren conform het MB met het inspectieprotocol.

- Eenvoudige handelingen: mag via doe-het-zelf of door werknemer(s) met opleidingsattest eenvoudige handelingen  
Deze verwijdermethode valt onder de vorm van eenvoudige handelingen conform de VLAREM wetgeving – hfst 6 en de Codex Welzijn op het Werk – Boek VI – Titel III. Alle voorzorgsmaatregelen opgenomen in deze wetgevingen dienen strikt nageleefd te worden zodat in alle gevallen de concentratie van 0,01 vezels per cm<sup>3</sup> lucht (grenswaarde) niet wordt overschreden. De toestand van de asbesttoepassing dient ongewijzigd te blijven na verwijdering nl. niet beschadigen, gooien, breken, slijpen, kappen, ea en een voorafgaandelijke fixering van de toepassing moet gebeuren om vezelverspreiding te voorkomen. Bij de verwijdering dienen

ten allen tijde de nodige PBM's met name stofmasker FFP3, wegwerpoverall CAT III type 5/6, wegwerphandschoenen en afspoelbaar schoeisel gedragen te worden EN blijft de uiteindelijke beoordeling van verwijdermethode bij de saneerder om eventueel op te schalen naar een veiligere methode om aan de wettelijke veiligheidsvoorschriften te voldoen. <https://ovam.vlaanderen.be/wie-mag-wat-verwijderen>

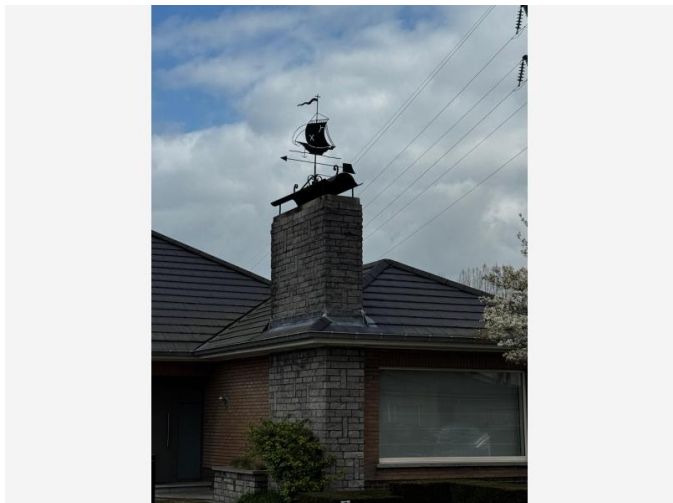
# Fiche 3: Schouwmantels (binnen / boven en randopsluiting) hfdgebouw + garage

**Reden:** Het te onderzoeken materiaal situeert zich hoger dan 3,50 m te rekenen vanaf een veilige ondergrond

**Uitleg van de asbestdeskundige:** Wij kunnen binnen de huidige opdracht en conform het MB met het inspectieprotocol geen controle uitvoeren van de boven / binnenzijde van de schouwmantel plus de omliggende dichtingsmaterialen zoals mastieken, bitumen, afdichtingen en controleren of er asbestverdachte toepassingen aanwezig zijn en/of dit inspecteren en identificeren. Er is namelijk geen mogelijkheid om de waarneming uit te voeren vanop een veilige ondergrond met een maximale hoogte van 3.5 meter zoals opgenomen in de wetgeving. Dit blijft eventueel nog te verifiëren bij latere handelingen aan of renovaties van deze toepassing.

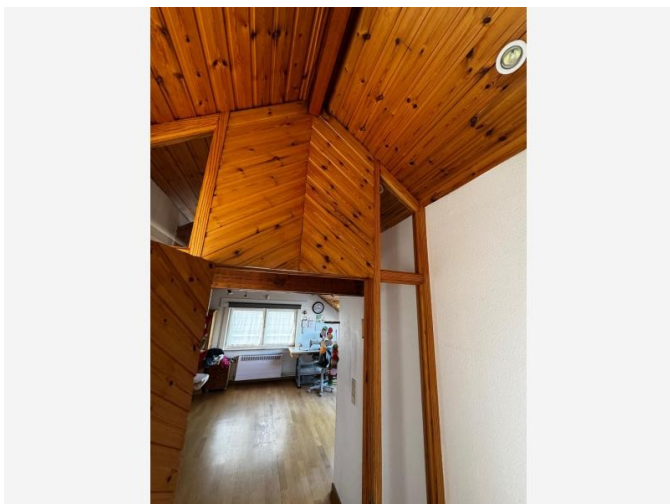
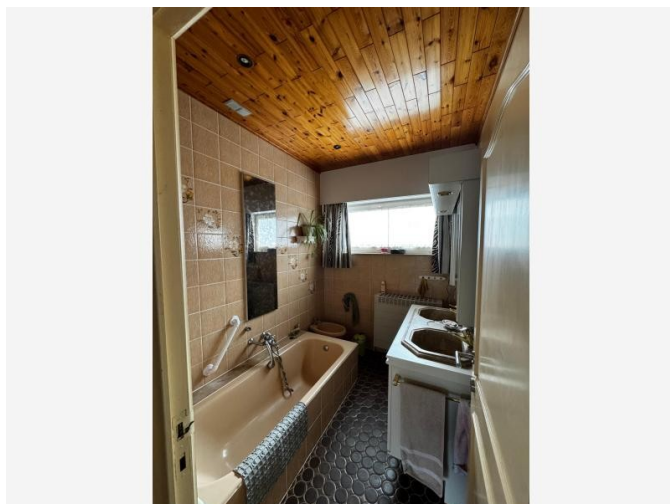
De plafonds in de volledige woning zijn afgewerkt door middel van niet-asbestverdachte voorzetpanelen (houten platen en panelen). Het is echter niet waarneembaar of er zich onder of tussen deze toepassing (zoals afsmeerlagen) nog andere toepassingen bevinden conform de richtlijnen voor een niet-destructief onderzoek.

De asbestdeskundige beoordeelt het materiaal als niet-asbestverdacht.

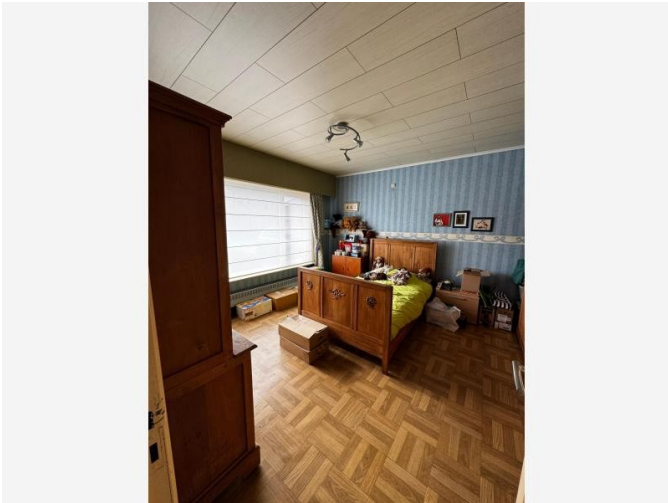
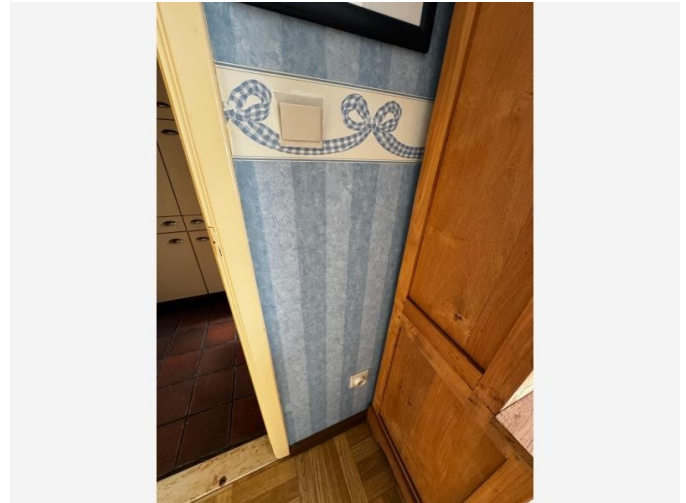
# Fiche 5: Muurpleister hoofgebouw

Geen asbest

#	Type	Referentie	Resultaat
5.1	Mengmonster	Ahst01	Geen asbest

<b>Beschrijving</b>	Muurpleister hoofgebouw
<b>Omgeving</b>	Binnen
<b>Primaire drager</b>	Binnenwand
<b>Bindmiddel van materiaal</b>	Gips - kalk
<b>Gebondenheid op basis van bindmiddel</b>	Niet-hechtgebonden
<b>Hoeveelheid (oppervlakte - dikte - aantal)</b>	• 275,00 m <sup>2</sup> - 0,50 cm - 1 stuk
<b>Totaal volume</b>	1,375 m <sup>3</sup>
<b>Identificatiemethode</b>	Een monstername door de asbestdeskundige met laboanalyse door een asbestlabo.
<b>Destructieve handeling voor identificatie</b>	Nee
<b>Opmerking</b>	<p>De binnenwanden op de verdieping V+1 van de woning zijn afgewerkt door middel van niet-asbestverdachte voorzetpanelen (houten platen en panelen). Het is echter niet waarneembaar of er zich onder of tussen deze toepassing (zoals afsmeerlagen) nog andere toepassingen bevinden conform de richtlijnen voor een niet-destructief onderzoek.</p> <p>Alle verplichte ruimtes voor staalname maken deel uit van de bemontering behalve de stookruimte die zich in de uitpandige garage bevindt. Hier is geen smeerpleisterlaag aan de wanden.</p>
