Asbestinventarisatetest

Koekelberg 8, 9550 Herzele

Attestnummer : 20260507-000218.000

Uitgegeven op : 07.05.2026

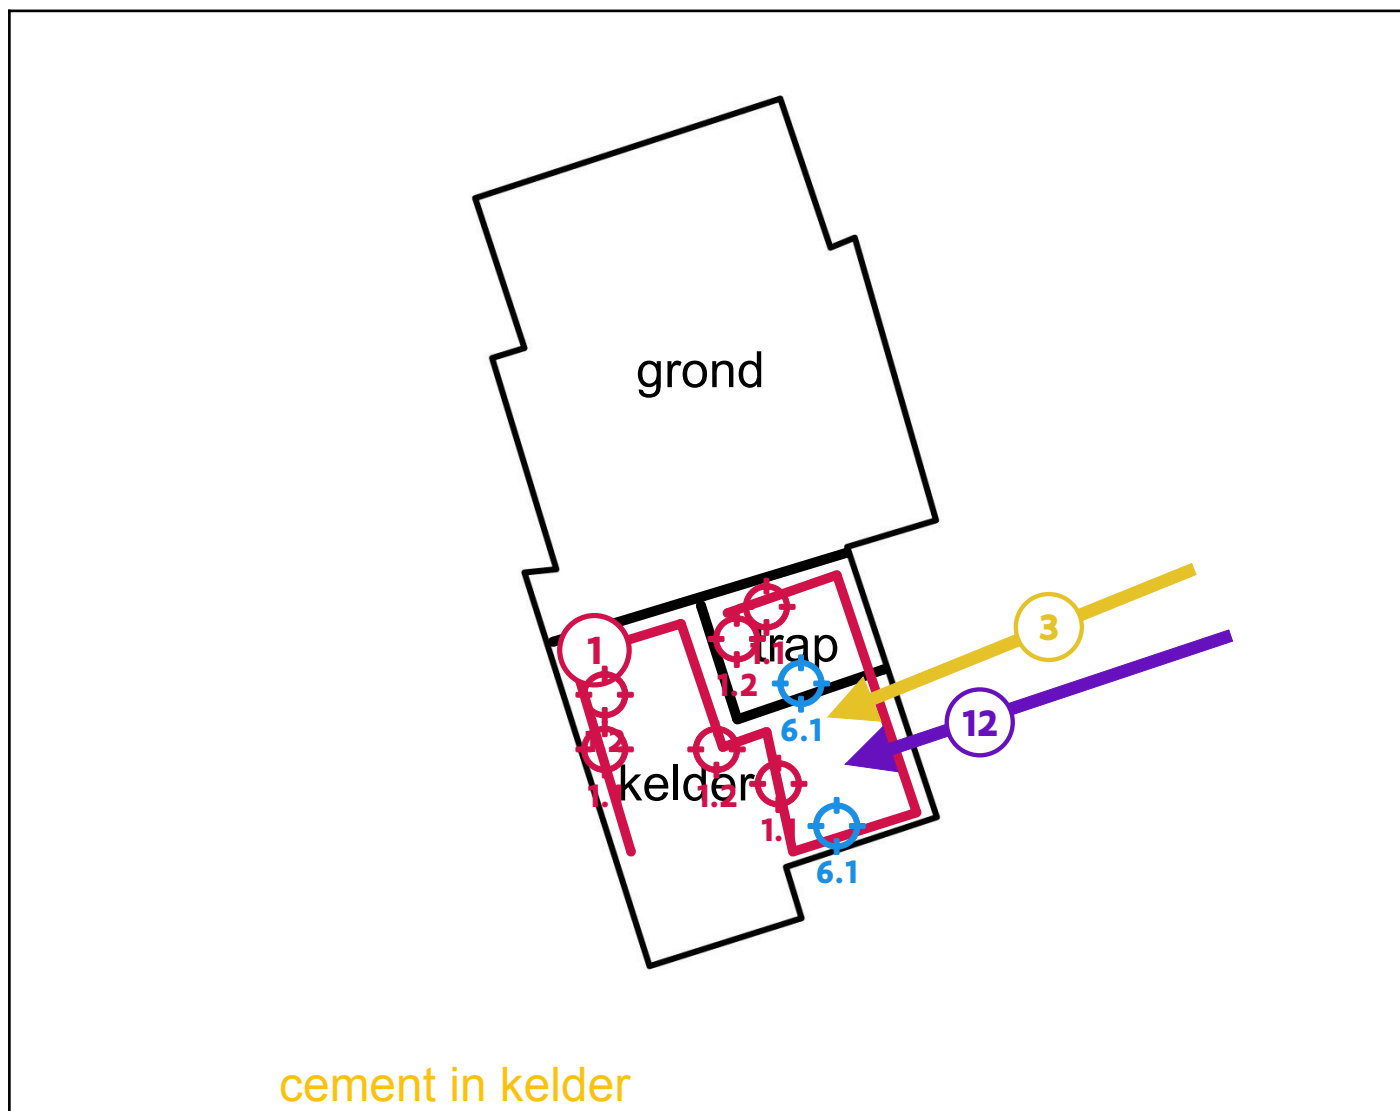
Plan 1.1: Hoofdgebouw plan kelder

Beschrijving	Type	Actie
1. buisisolatie verwarmingsbuizen	Asbestmateriaal	Dringend verwijderen
1.1 Code: Mm3	Mengmonster	-
1.2 Code: Mm4	Mengmonster	-
3. Asbest cement luikje	Asbestmateriaal	Zorgvuldig beheren
6. Cementering kelder	Geen asbest	-
6.1 Code: M2	Mengmonster	-

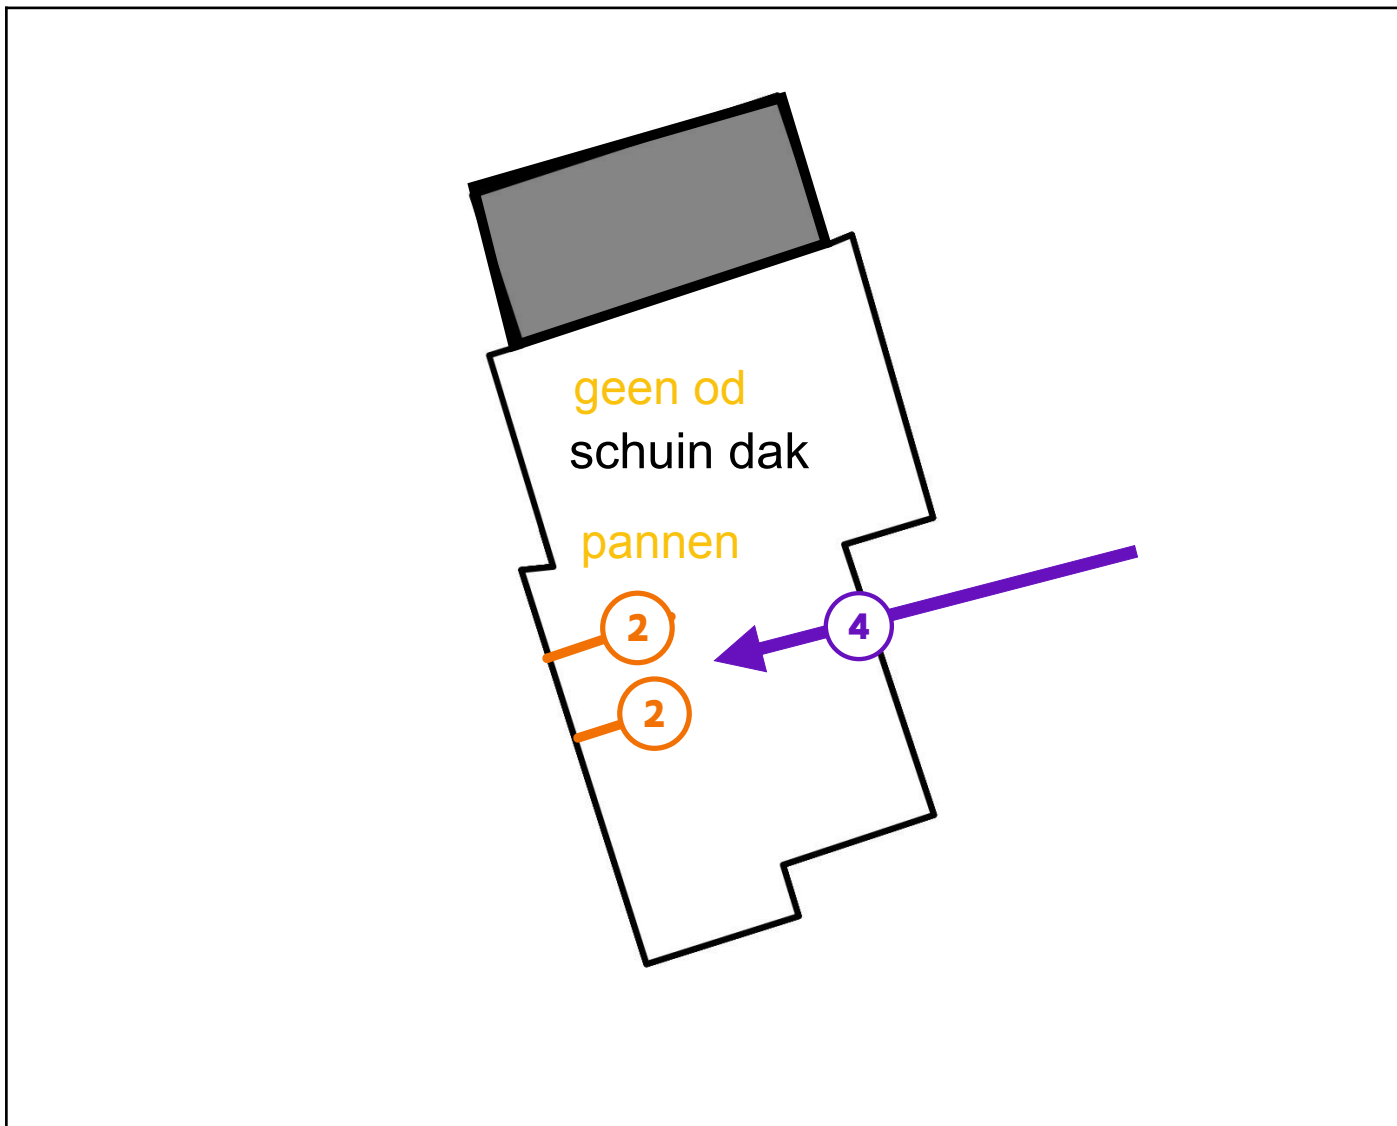
Plan 1.4: Hoofdgebouw plan dak

Beschrijving	Type	Actie
2. Leien gevel	Asbestmateriaal	Verwijderen
4. Binnenkant schouw	Beperking	-
10. Onderdak type: niet asbest verdacht	Overige ruimte of materiaal	-
11. Dak type: niet asbest verdacht	Overige ruimte of materiaal	-

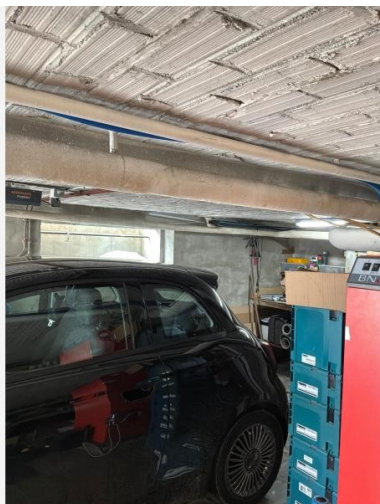
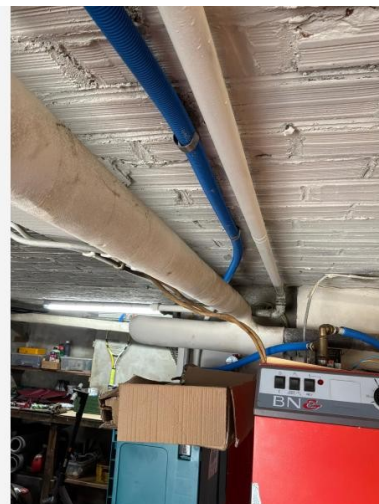
Eindbeoordeling materiaalrisico	Hoog materiaalrisico en/of hoge kans op vezelvrijgave
---------------------------------	---

Gebondenheid	Categorie 2: niet-hechtgebonden met matrix
Asbestsoort (vezeltype)	Amfibool aanwezig, uitgezonderd crocidoliet
Asbestconcentratie	Hoog ($\geq 50\%$)
Afschermingsgraad van het gehele materiaal	Geheel of deels vrij aan de binnenlucht, maar geen contact met binnenluchtstromen
Toestand van het materiaal	Matig beschadigd, matig verweerd

#	Type	Referentie	Resultaat
1.1	Mengmonster	Mm3	Chrysotiel, Amosiet
1.2	Mengmonster	Mm4	Chrysotiel, Amosiet

Beschrijving	buisisolatie verwarmingsbuizen
Omgeving	Binnen
Primaire drager	HVAC infrastructuur en uitrusting
Asbestmateriaal	In-situ afwerkingslagen - Thermische isolatie
Bindmiddel van asbestmateriaal	Gips - kalk
Gebondenheid op basis van bindmiddel	Niet-hechtgebonden
Hoeveelheid (lengte - omtrek - dikte - aantal)	<ul style="list-style-type: none">• 15,00 m - 30,00 cm - 1,00 cm - 1 stuk
Totaal volume	0,045 m ³
Eenvoudig bereikbaar	Ja
Bevestigingswijze	<ul style="list-style-type: none">• Verlijmd, ingegoten, versmeerd
Identificatiemethode	Een monstername door de asbestdeskundige met laboanalyse door een asbestlabo.
Destructieve handeling voor identificatie	Nee
Opmerking	Geschatte hoeveelheid. MM : Rechten 3 MM: Bochten 4

Dringend verwijderen

- Zorg voor een veilig beheer. Vermijd het beschadigen van het asbestmateriaal. Controleer de toestand jaarlijks op wijzigingen.
- Verwijder dit asbestmateriaal zo snel mogelijk. Volg de toestand goed op.

- Hermetische zone (erkend asbestverwijderaar)
Groot risico op contaminaties, enkel te verwijderen door gespecialiseerde firma's. Enkel te verwijderen door middel van hermetische zone.

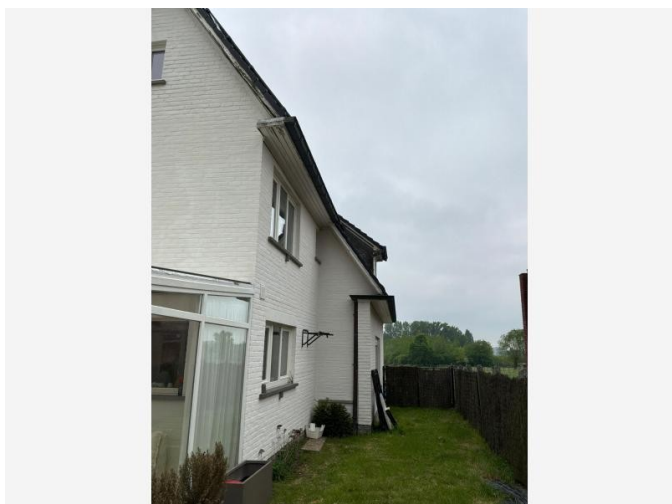
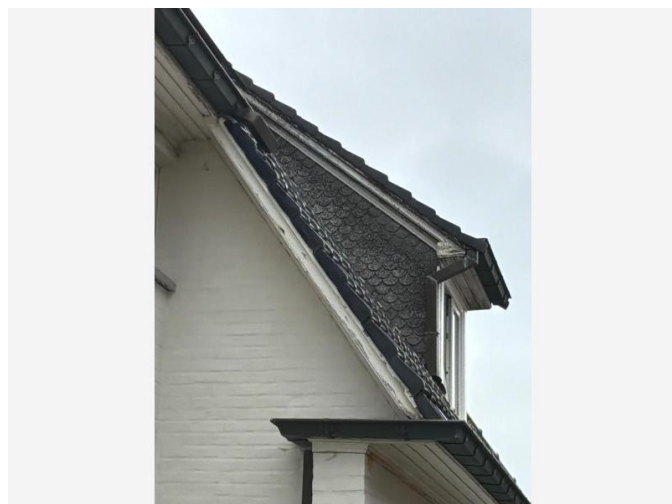
Eindbeoordeling materiaalrisico	Verhoogd materiaalrisico en/of verhoogde kans op vezelvrijgave
---------------------------------	--

Gebondenheid	Categorie 1: hechtgebonden in oorsprong
Asbestsoort (vezeltype)	Crocidoliet aanwezig
Asbestconcentratie	Laag (< 50%)
Afschermingsgraad van het gehele materiaal	Geheel of deels vrij aan de buitenlucht, maar geen contact met binnenlucht
Toestand van het materiaal	Matig beschadigd, matig verweerd

Beschrijving	Leien gevel
Omgeving	Buiten
Primaire drager	Wand buitenschil
Asbestmateriaal	Dak- en gevelbekleding - Lei, shingle
Bindmiddel van asbestmateriaal	Cement
Gebondenheid op basis van bindmiddel	Hecht
Hoeveelheid (oppervlakte - aantal)	<ul style="list-style-type: none"> • 25,00 m² - 1 stuk
Totale oppervlakte	25,00 m ²
Eenvoudig bereikbaar	Ja
Bevestigingswijze	<ul style="list-style-type: none"> • Geklemd • Geschroefd • Genageld, geniet
Identificatiemethode	<p>De asbestdeskundige beoordeelt het materiaal als asbestverdacht en dus asbesthoudend, en dit zonder monstername.</p> <p>Motivatie: Er is een onderzoeksbepanking die monstername verhindert; De ruimte of het materiaal bevindt zich hoger dan 3,5 meter vanaf een vaste ondergrond.</p>
Destructieve handeling voor identificatie	Nee
Opmerking	Geschatte hoeveelheid, vezels met blote oog zichtbaar

Verwijderen

- Zorg voor een veilig beheer. Vermijd het beschadigen van het asbestmateriaal. Controleer de toestand jaarlijks op wijzigingen.
- Verwijder dit asbestmateriaal zo snel mogelijk. Volg de toestand goed op.
- Hemelwater dat afspoelt van asbestcement daken of gevels kan asbestdeeltjes bevatten. Gebruik het enkel voor gesloten circuits (bv. spoelen toiletten). Reinig na het vervangen van het dak of de gevel de dakgoten en regenwaterput of -ton om asbesthoudend sediment of slib te verwijderen
- Voer bijkomende staalname(s) uit.

- Eenvoudige handelingen: mag via doe-het-zelf of door werknemer(s) met opleidingsattest eenvoudige handelingen
Bij het uitvoeren van eenvoudige handelingen, zoals toegestaan via doe-het-zelfmethoden of door werknemers met een opleidingsattest, is het gebruik van de juiste persoonlijke beschermingsmiddelen (PBM's) verplicht om blootstelling aan asbestvezels te voorkomen. Wij adviseren echter om asbest te laten verwijderen door een werknemer met opleidingscertificaat. Maar het is ook toegestaan via de doe-het-

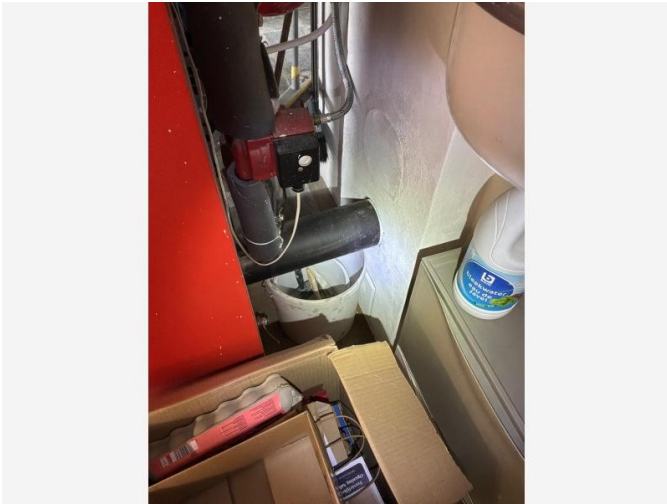
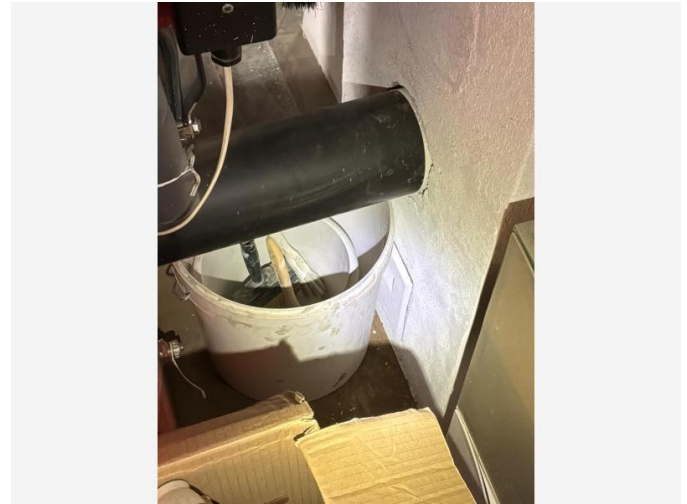
Eindbeoordeling materiaalrisico	Laag materiaalrisico en/of verlaagde kans op vezelvrijgave
---------------------------------	--

Gebondenheid	Categorie 1: hechtgebonden in oorsprong
Asbestsoort (vezeltype)	Crocidoliet aanwezig
Asbestconcentratie	Laag (< 50%)
Afschermingsgraad van het gehele materiaal	Geheel of deels vrij aan binnenluchtstromen
Toestand van het materiaal	Onbeschadigd, niet verweerd

Beschrijving	Asbest cement luikje
Omgeving	Binnen
Primaire drager	HVAC infrastructuur en uitrusting
Asbestmateriaal	Brandwerende afsluiting (prefab geheel) - Luik
Bindmiddel van asbestmateriaal	Cement
Gebondenheid op basis van bindmiddel	Hecht
Hoeveelheid (gewicht - aantal)	<ul style="list-style-type: none">• 5,00 kg - 1 stuk
Totaal gewicht	5,00 kg
Eenvoudig bereikbaar	Ja
Bevestigingswijze	<ul style="list-style-type: none">• Los (al dan niet bedekt)• Geklemd
Identificatiemethode	De asbestdeskundige beoordeelt het materiaal als asbesthoudend, en dit zonder monstername.
Destructieve handeling voor identificatie	Nee
Opmerking	Geschatte hoeveelheid Vezels zichtbaar met blote oog

Zorgvuldig beheren

- Zorg voor een veilig beheer. Vermijd het beschadigen van het asbestmateriaal. Controleer de toestand jaarlijks op wijzigingen.
- Voer bijkomende staalname(s) uit.

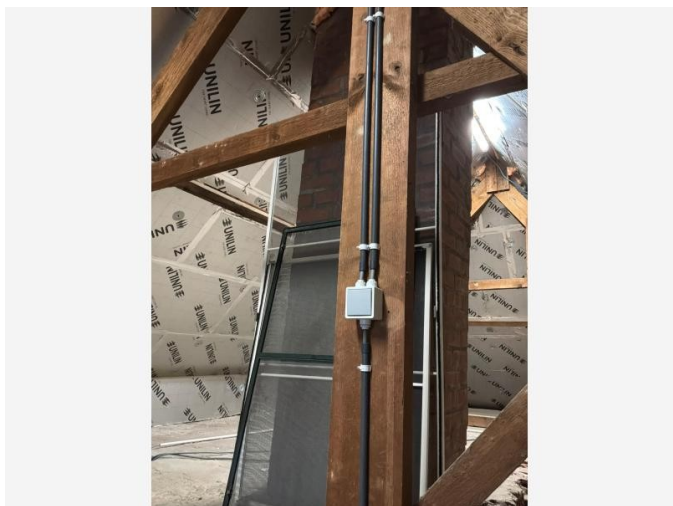
Situeringfoto

Tijdelijke beperking

Reden: Het te onderzoeken materiaal situeert zich hoger dan 3,50 m te rekenen vanaf een veilige ondergrond

Uitleg van de asbestdeskundige: De binnekant van de schouw is niet inspecteerbaar, aan de buitenkant van de schouw werd zichtbaar geen asbest aangetroffen. Bij werken in of aan de schouw extra aandacht besteden, hier kan zich mogelijks nog asbest schuilhouden. De inspecteur kon dit tijdens zijn bezoek niet vaststellen ,daar deze handelingen onder een destructieve handeling zou vallen.

(Asbest)materiaal	Rookgaskanaal
Karakterisatie	Asbest (verdacht)
Primaire drager	HVAC infrastructuur en uitrusting

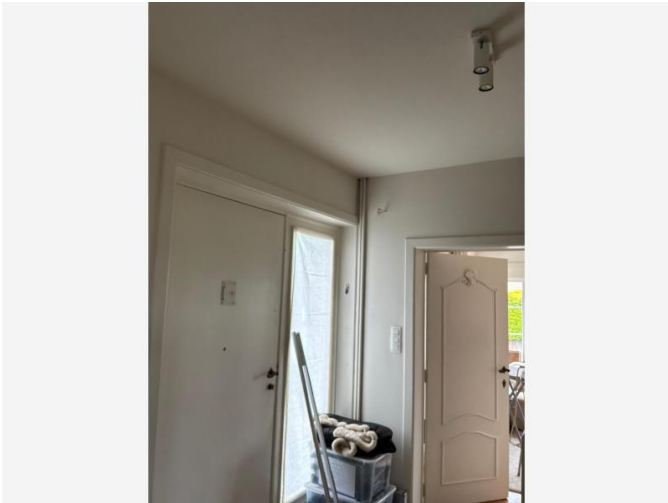
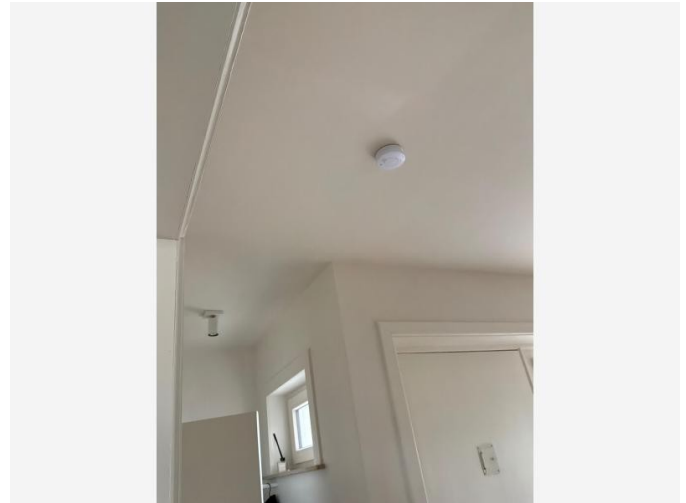
Informatie over een niet-asbestverdacht materiaal

Dit type plafond is niet asbest verdacht. Er kan echter geen uitspraak gedaan worden over de achterligende delen. Hier kunnen zich mogelijk nog verdacht materialen bevinden.

Basis voor advies	De asbestdeskundige beoordeelt het materiaal als niet-asbestverdacht.
-------------------	---

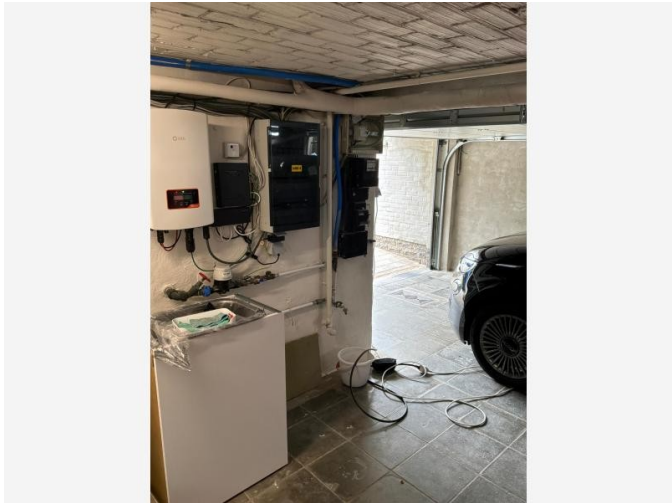
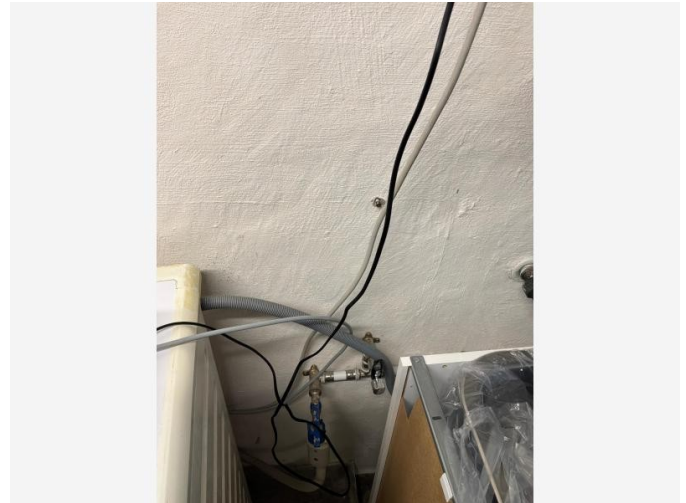
Geen asbest

#	Type	Referentie	Resultaat
6.1	Mengmonster	M2	Geen asbest

Beschrijving	Cementering kelder
Omgeving	Binnen
Primaire drager	Binnenwand
Bindmiddel van materiaal	Cement
Gebondenheid op basis van bindmiddel	Hecht
Hoeveelheid (gewicht - aantal)	<ul style="list-style-type: none">• 90,00 kg - 1 stuk
Totaal gewicht	90,00 kg
Identificatiemethode	Een monstername door de asbestdeskundige met laboanalyse door een asbestlabo.
Destructieve handeling voor identificatie	Nee

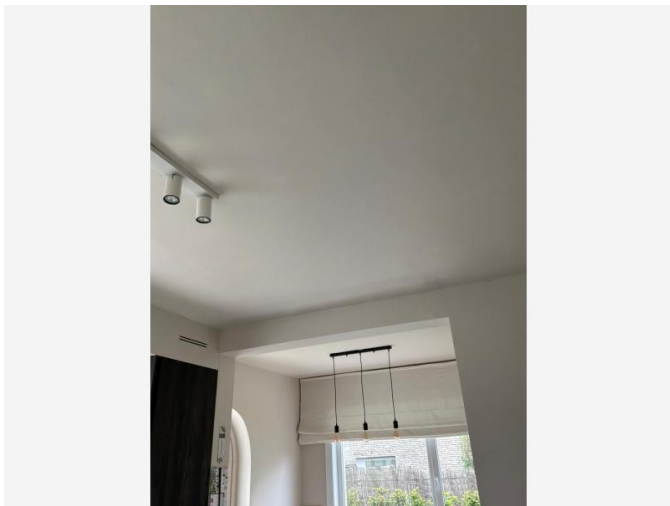
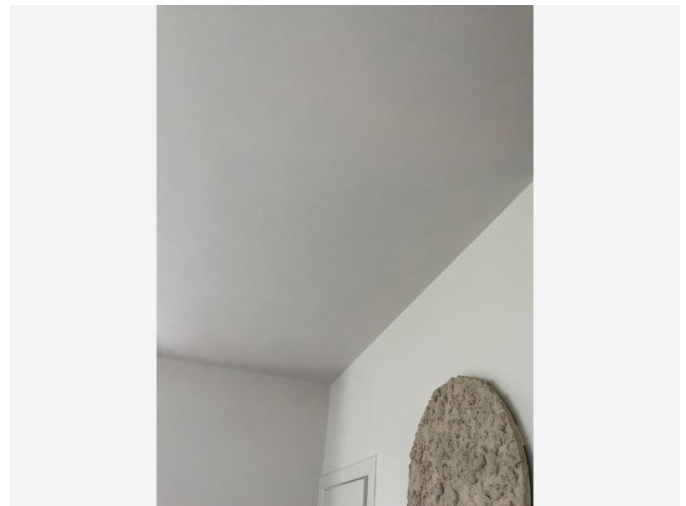
Geen asbest

#	Type	Referentie	Resultaat
7.1	Mengmonster	Mm5	Geen asbest

Beschrijving	pleisterwerk plafond
Omgeving	Binnen
Primaire drager	Plafond
Bindmiddel van materiaal	Gips - kalk
Gebondenheid op basis van bindmiddel	Niet-hechtgebonden
Hoeveelheid (oppervlakte - dikte - aantal)	• 120,00 m ² - 1,00 cm - 1 stuk
Totaal volume	1,20 m ³
Identificatiemethode	Een monstername door de asbestdeskundige met laboanalyse door een asbestlabo.
Destructieve handeling voor identificatie	Nee
Opmerking	Geschatte hoeveelheid. Monsters genomen conform IP2. Ruimtes niet aanwezig:

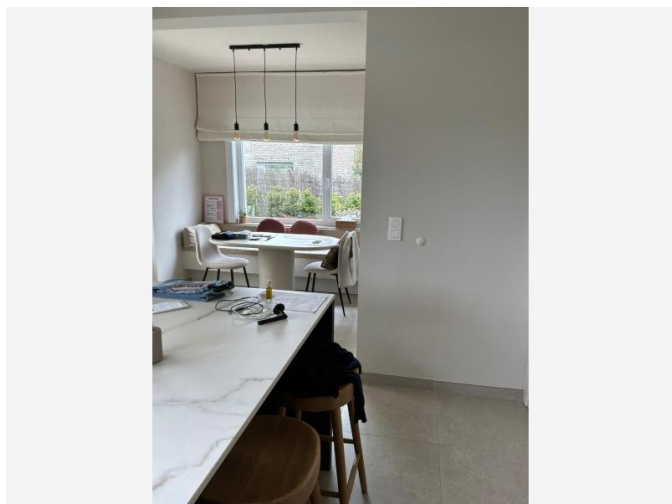
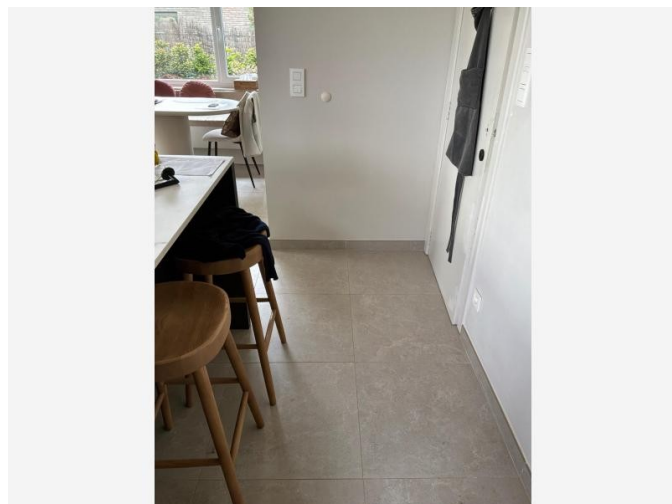
Geen asbest

#	Type	Referentie	Resultaat
8.1	Mengmonster	mm01	Geen asbest

Beschrijving	pleisterwerk wanden
Omgeving	Binnen
Primaire drager	Binnenwand
Bindmiddel van materiaal	Gips - kalk
Gebondenheid op basis van bindmiddel	Niet-hechtgebonden
Hoeveelheid (oppervlakte - dikte - aantal)	• 115,00 m ² - 1,00 cm - 1 stuk
Totaal volume	1,15 m ³
Identificatiemethode	Een monstername door de asbestdeskundige met laboanalyse door een asbestlabo.
Destructieve handeling voor identificatie	Nee
Opmerking	Geschatte hoeveelheid. Monsters genomen conform IP2. Ruimtes niet aanwezig:

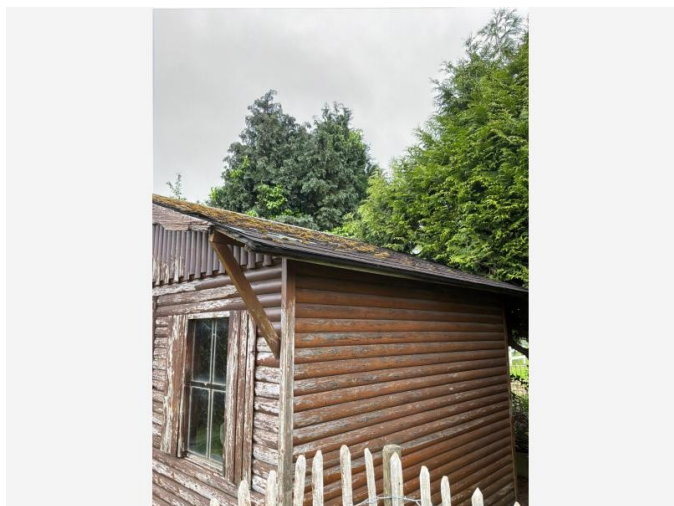
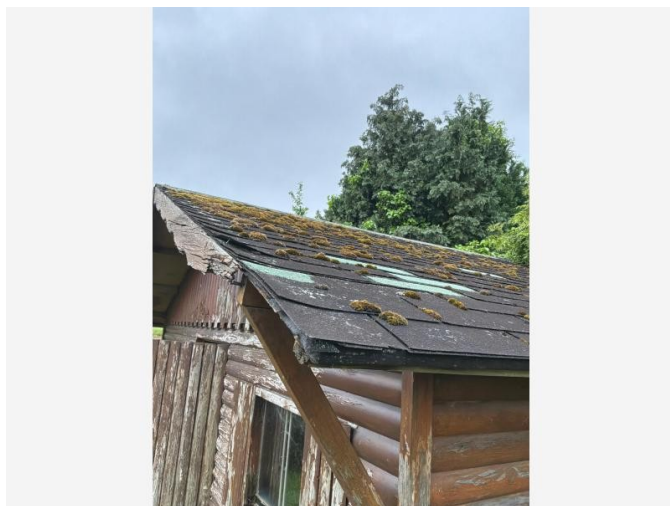
Fiche 9: roofing dak

Geen asbest

#	Type	Referentie	Resultaat
9.1	Puntmonster	Mm6	Geen asbest

Beschrijving	roofing dak
Omgeving	Buiten
Primaire drager	Plat dak
Bindmiddel van materiaal	Bitumen (roofing, teer, asfalt)
Gebondenheid op basis van bindmiddel	Hecht
Hoeveelheid (oppervlakte - aantal)	• 30,00 m ² - 1 stuk
Totale oppervlakte	30,00 m ²
Identificatiemethode	Een monstername door de asbestdeskundige met laboanalyse door een asbestlabo.
Destructieve handeling voor identificatie	Nee
Opmerking	GESchatte heoveelheid. Er kan enkel een uitspraak gedaan worden over de bovenste laag. Mogelijks bevinden er zich nog enkele lagen onder de toplaag.

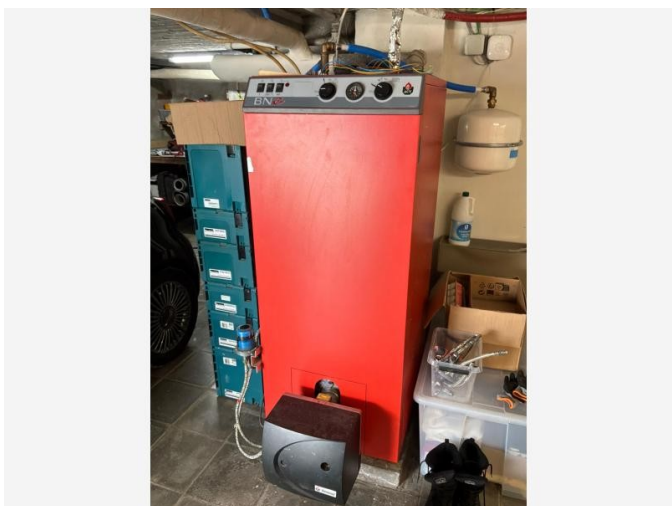
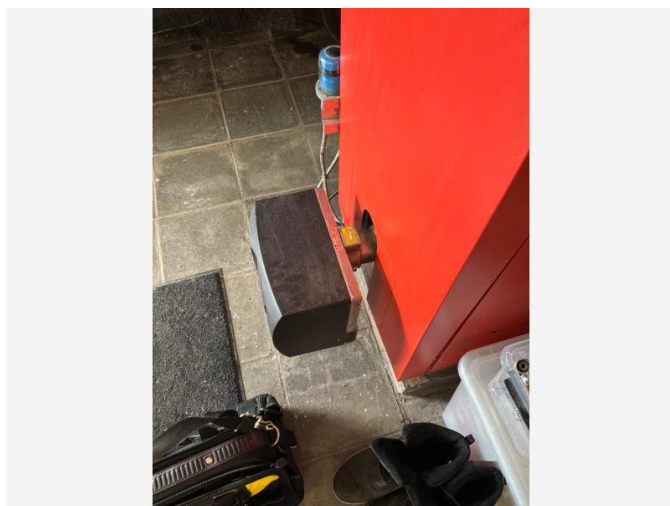
Fiche 12: Ketel: Geen asbest verdachte pakkingen waarneembaar
