Asbestinventarisatetest

Zandstraat 36, 9420 Erpe-Mere

Attestnummer : 20260521-000248.000

Uitgegeven op : 21.05.2026

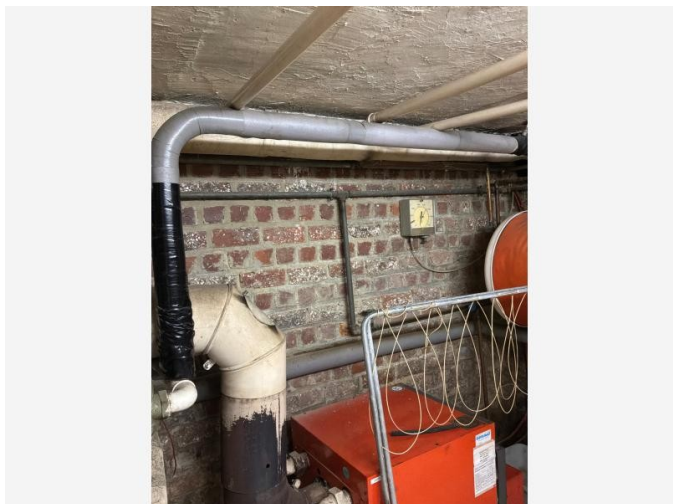
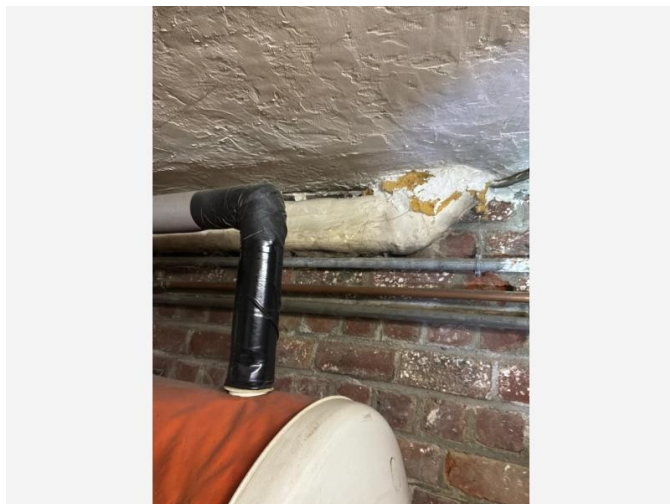
Het asbestmateriaal valt onder de mijlpaal van 2034.

Dringend verwijderen

| Eindbeoordeling materiaalrisico | Hoog materiaalrisico en/of hoge kans op vezelvrijgave |

| Gebondenheid | Categorie 2: niet-hechtgebonden met matrix |
| Asbestsoort (vezeltype) | Amfibool aanwezig, uitgezonderd crocidoliet |
| Asbestconcentratie | Hoog ($\geq 50\%$) |
| Toestand van het materiaal | Matig beschadigd, matig verweerd |

| # | Type | Referentie | Resultaat |
|---|---|---|---|
| 1.1 | Mengmonster | Mm4 | Amosiet, Chrysotiel |
| 1.2 | Mengmonster | Mm5 | Amosiet, Chrysotiel |

| Beschrijving | buisisolatie verwarmingsbuizen |
| Opmerking | Geschatte hoeveelheid. MM : Rechten 4 MM: Bochten 5 |

- Zorg voor een veilig beheer. Vermijd het beschadigen van het asbestmateriaal. Controleer de toestand jaarlijks op wijzigingen.
- Verwijder dit asbestmateriaal zo snel mogelijk. Volg de toestand goed op.

- Hermetische zone (erkend asbestverwijderaar)
Groot risico op contaminaties, enkel te verwijderen door gespecialiseerde firma's. Enkel te verwijderen door middel van hermetische zone.

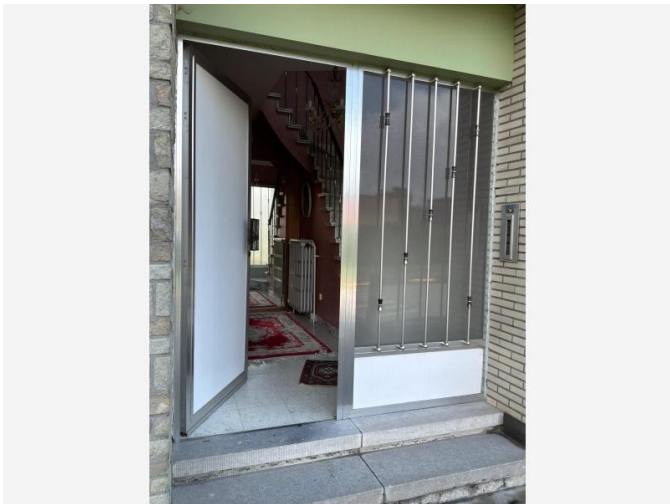
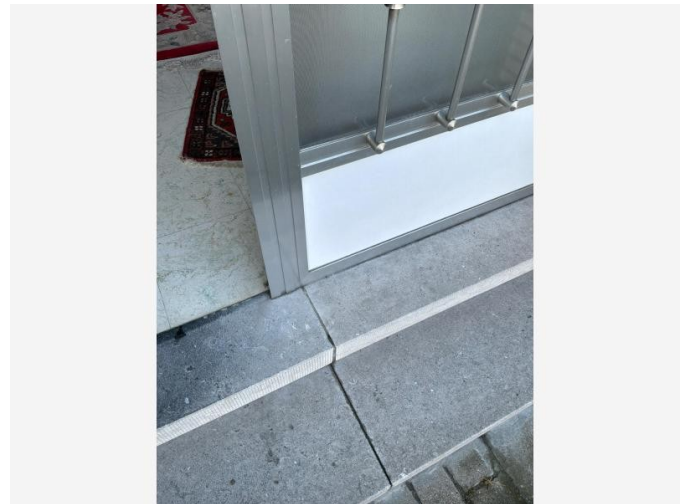
Het asbestmateriaal valt onder de mijlpaal van 2040.

Verwijderen

| Eindbeoordeling materiaalrisico | Verhoogd materiaalrisico en/of verhoogde kans op vezelvrijgave |

| Gebondenheid | Categorie 1: hechtgebonden in oorsprong |
| Asbestsoort (vezeltype) | Crocidoliet aanwezig |
| Toestand van het materiaal | Licht beschadigd, licht verweerd. Intacte calciumsilicaatplaat of materiaal met categorie 3-gebondenheid |

| Beschrijving | inlegpaneel type glasal |
| Identificatiemethode | De asbestdeskundige beoordeelt het materiaal als asbestverdacht en dus asbesthoudend, en dit zonder monstername. Motivatie: De monstername brengt andere schade aan dan schade die inherent is aan de monstername. |

- Zorg voor een veilig beheer. Vermijd het beschadigen van het asbestmateriaal. Controleer de toestand jaarlijks op wijzigingen.
- Hemelwater dat afspoelt van asbestcement daken of gevels kan asbestdeeltjes bevatten. Gebruik het enkel voor gesloten circuits (bv. spoelen toiletten). Reinig na het vervangen van het dak of de gevel de dakgoten en regenwaterput of -ton om asbesthoudend sediment of slib te verwijderen
- Voer bijkomende staalname(s) uit.

- Eenvoudige handelingen: mag via doe-het-zelf of door werknemer(s) met opleidingsattest eenvoudige handelingen
Bij het uitvoeren van eenvoudige handelingen, zoals toegestaan via doe-het-zelfmethoden of door werknemers met een opleidingsattest, is het gebruik van de juiste persoonlijke beschermingsmiddelen (PBM's) verplicht om blootstelling aan asbestvezels te voorkomen. Wij adviseren echter om asbest te laten verwijderen door een werknemer met opleidingscertificaat. Maar het is ook toegestaan via de doe-het-zelfmethode, mits de juiste voorzorgsmaatregelen en PBM's in acht worden genomen. De te gebruiken PBMs zijn:

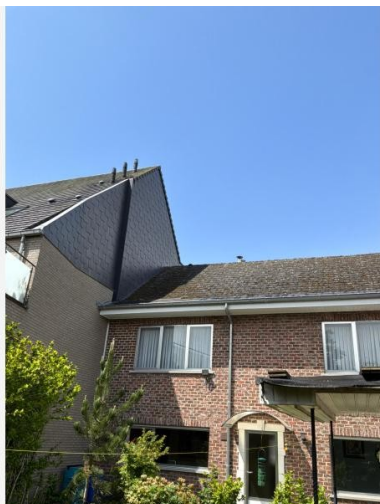
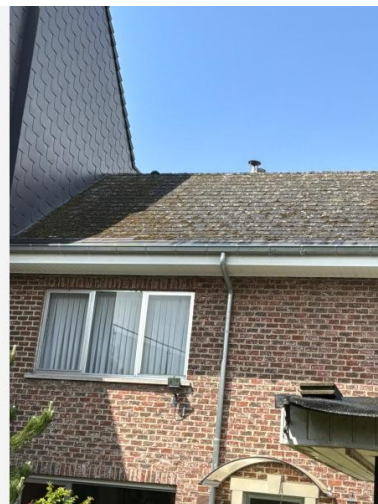
Het asbestmateriaal valt onder de mijlpaal van 2034.

[Verwijderen](#)

| Eindbeoordeling materiaalrisico | Verhoogd materiaalrisico en/of verhoogde kans op vezelvrijgave |

| Gebondenheid | Categorie 1: hechtgebonden in oorsprong |
| Asbestsoort (vezeltype) | Crocidoliet aanwezig |
| Toestand van het materiaal | Matig beschadigd, matig verweerd |

| Beschrijving | leien dak |
| Identificatiemethode | <p>De asbestdeskundige beoordeelt het materiaal als asbestverdacht en dus asbesthoudend, en dit zonder monstername.</p> <p>Motivatie: Er is een onderzoeksbeperking die monstername verhindert; De ruimte of het materiaal bevindt zich hoger dan 3,5 meter vanaf een vaste ondergrond.</p> |

- Zorg voor een veilig beheer. Vermijd het beschadigen van het asbestmateriaal. Controleer de toestand jaarlijks op wijzigingen.
- Hemelwater dat afspoelt van asbestcement daken of gevels kan asbestdeeltjes bevatten. Gebruik het enkel voor gesloten circuits (bv. spoelen toiletten). Reinig na het vervangen van het dak of de gevel de dakgoten en regenwaterput of -ton om asbesthoudend sediment of slib te verwijderen
- Voer bijkomende staalname(s) uit.

- Eenvoudige handelingen: mag via doe-het-zelf of door werknemer(s) met opleidingsattest eenvoudige handelingen
Bij het uitvoeren van eenvoudige handelingen, zoals toegestaan via doe-het-zelfmethoden of door werknemers met een opleidingsattest, is het gebruik van de juiste persoonlijke beschermingsmiddelen (PBM's) verplicht om blootstelling aan asbestvezels te voorkomen. Wij adviseren echter om asbest te laten verwijderen door een werknemer met opleidingscertificaat. Maar het is ook toegestaan via de doe-het-zelfmethode, mits de juiste voorzorgsmaatregelen en PBM's in acht worden genomen. De te gebruiken PBMs zijn:

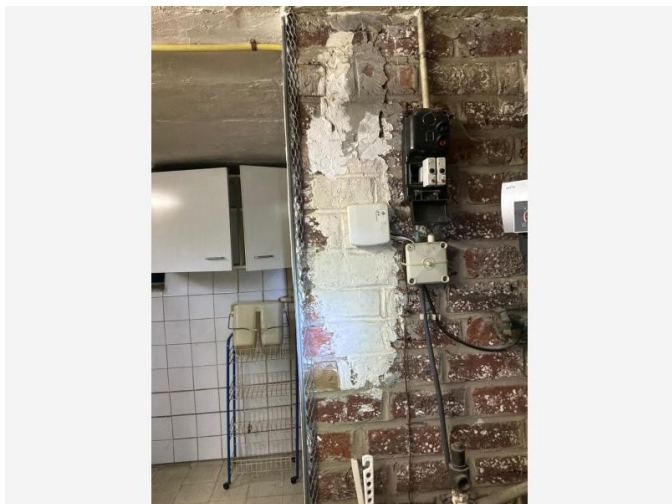
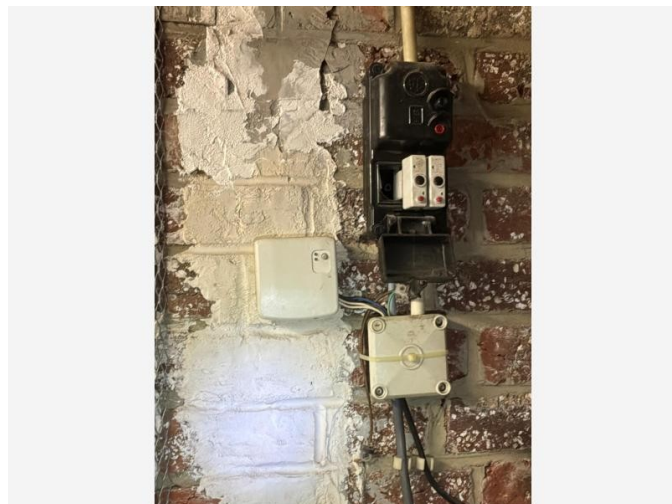
Het asbestmateriaal valt onder de mijlpaal van 2040.

Zorgvuldig beheren

| Eindbeoordeling materiaalrisico | Laag materiaalrisico en/of verlaagde kans op vezelvrijgave |

| Opmerking | Geschatte hoeveelheid Betreft verschillende toepassingen in bakeliet |

- Zorg voor een veilig beheer. Vermijd het beschadigen van het asbestmateriaal. Controleer de toestand jaarlijks op wijzigingen.
- Voer bijkomende staalname(s) uit.

- Eenvoudige handelingen: mag via doe-het-zelf of door werknemer(s) met opleidingsattest eenvoudige handelingen
Bij het uitvoeren van eenvoudige handelingen, zoals toegestaan via doe-het-zelfmethoden of door werknemers met een opleidingsattest, is het gebruik van de juiste persoonlijke beschermingsmiddelen (PBM's) verplicht om blootstelling aan asbestvezels te voorkomen. Wij adviseren echter om asbest te laten verwijderen door een werknemer met opleidingscertificaat. Maar het is ook toegestaan via de doe-het-zelfmethode, mits de juiste voorzorgsmaatregelen en PBM's in acht worden genomen. De te gebruiken PBMs zijn:
 - FFP3-mondmasker of halfgelaatsmasker met P3 filter
 - wegwerpoverall (Tyvek CATIII, type 5en 6)

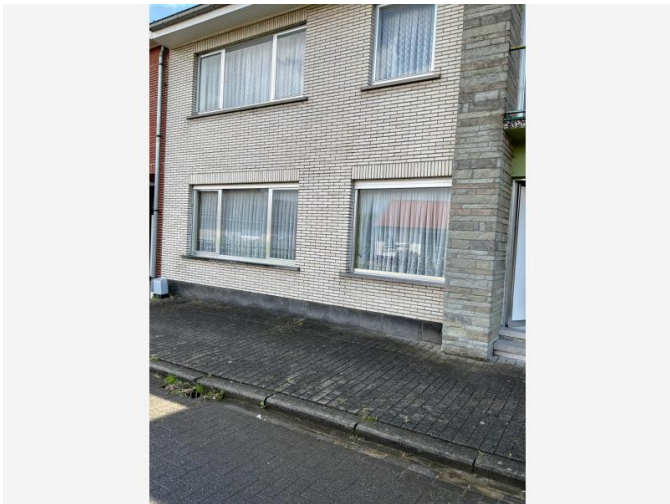
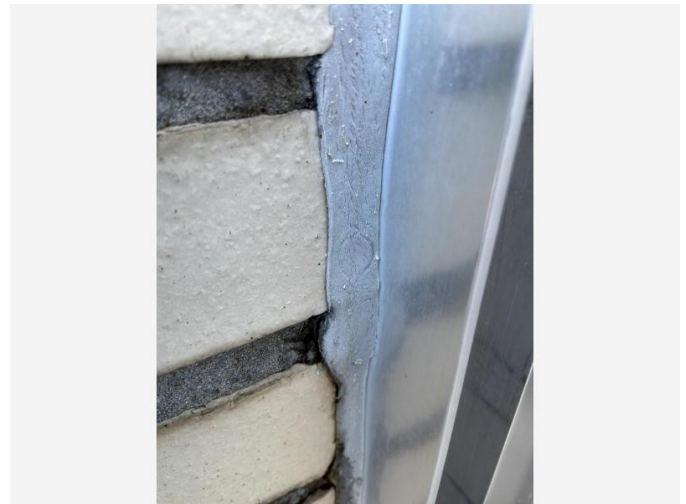
| Opmerking | Geschatte hoeveelheid. Amfibool vezels zichtbaar met blote oog, geen crocidoliet aanwezig. |

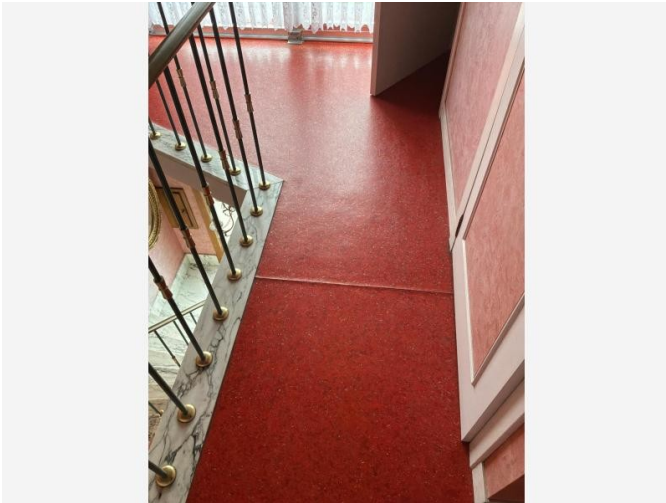
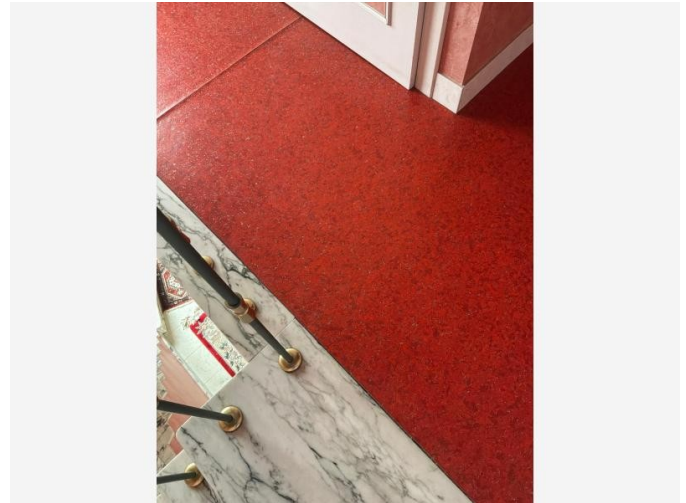
Informatie over een niet-asbestverdacht materiaal

| Basis voor advies | De asbestdeskundige beoordeelt het materiaal als niet-asbestverdacht. |

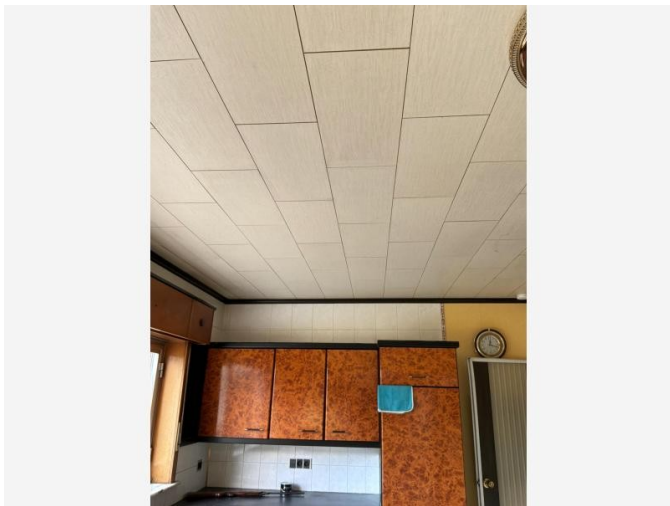
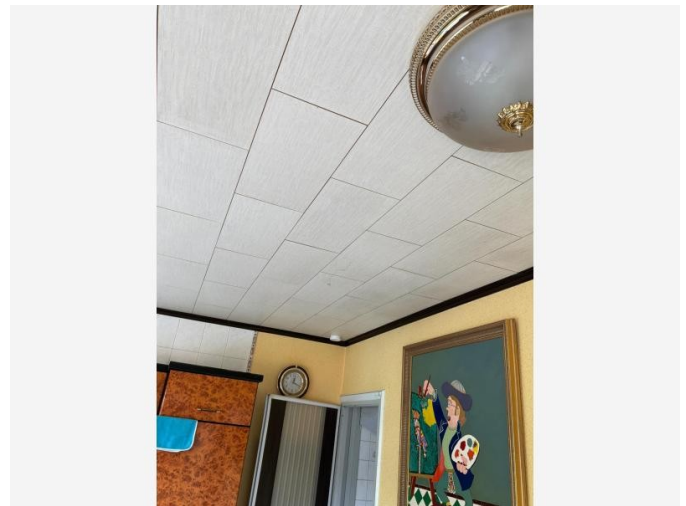
Informatie over een niet-asbestverdacht materiaal

De asbestdeskundige beoordeelt het materiaal als niet-asbestverdacht.

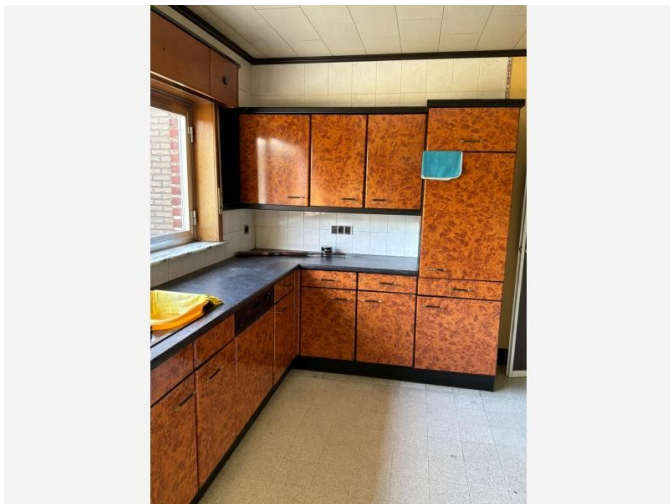
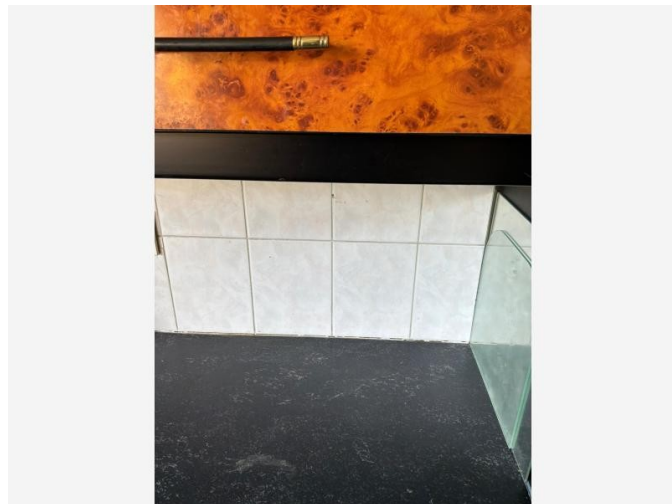
Informatie over een materiaal dat de asbestdeskundige niet kan waarnemen of vaststellen

Beoordeling op basis van expertise, zonder een vaststelling door de asbestdeskundige.

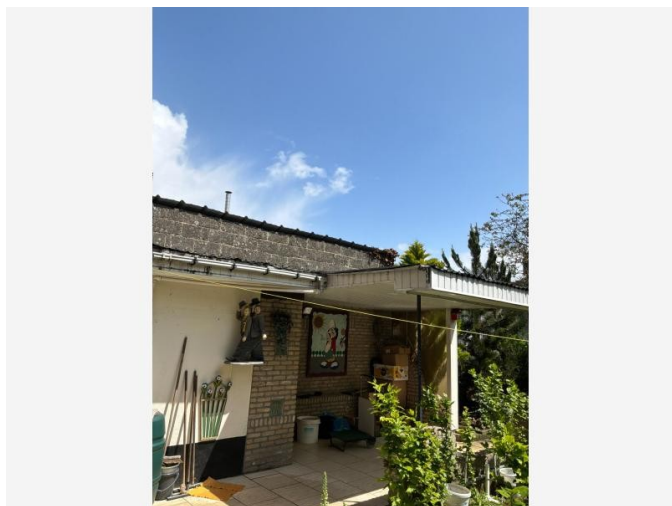
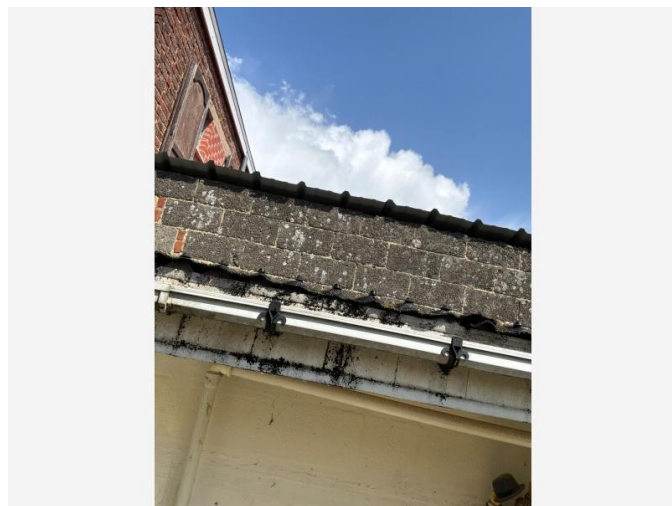
| Opmerking | GESchatte heoveelheid. Er kan enkel een uitspraak gedaan worden over de bovenste laag. Mogelijks bevinden er zich nog enkele lagen onder de toplaag. |

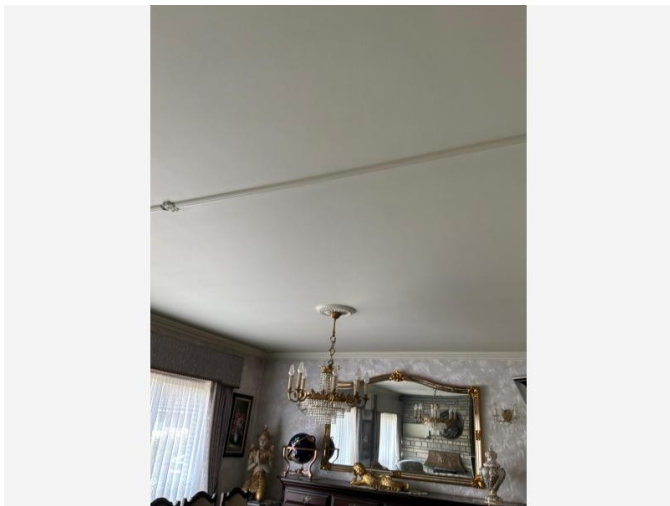
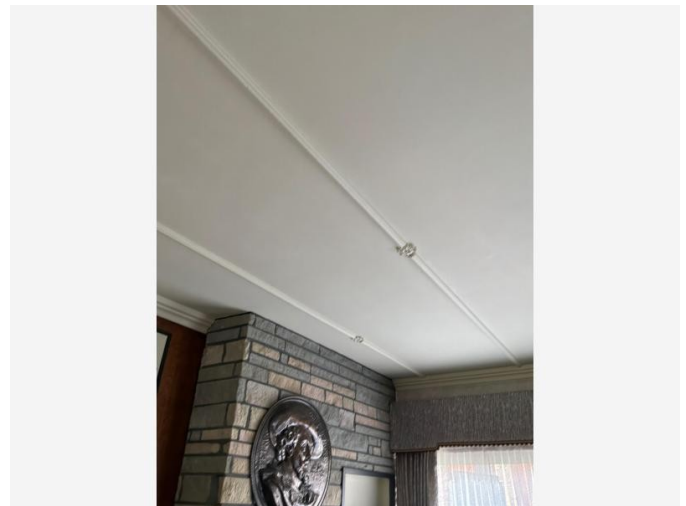
| Opmerking | Geschatte hoeveelheid. Monsters genomen conform IP2. Ruimtes niet aanwezig: natte |

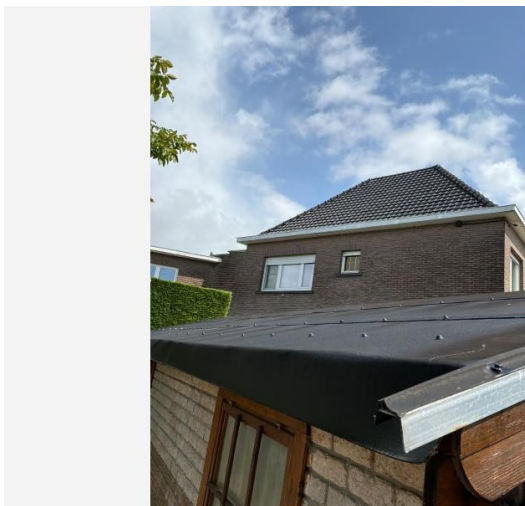
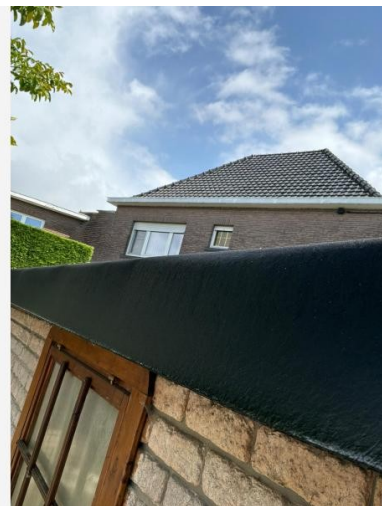
| Beschrijving | Notitie | Terug te vinden op plannen |
|---|--|---|
| Fiche 14: Plat dak EPDM | Plat dak EPDM is niet asbest verdacht. Enkel de bovenste laag was waarneembaar. Er kan geen uitspraak gedaan worden over mogelijks ondergelegen lagen. | - |
