# Asbestinventarisatetest

Bergstraat 7, 9320 Aalst

Attestnummer : 20260605-000102.000

Uitgegeven op : 05.06.2026

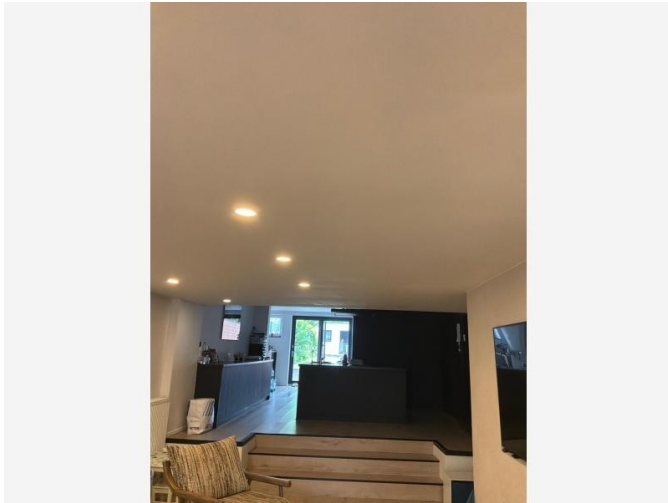
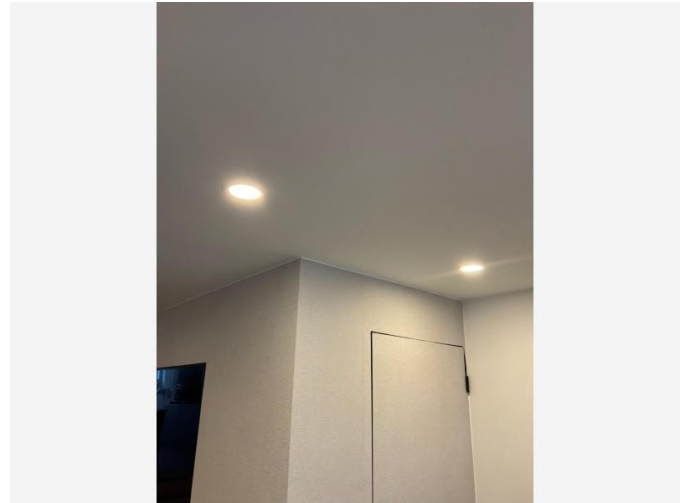
Dit type plafond is niet asbest verdacht. Er kan echter geen uitspraak gedaan worden over de achterliggende delen. Hier kunnen zich mogelijk nog verdacht materialen bevinden.

Basis voor advies	De asbestdeskundige beoordeelt het materiaal als niet-asbestverdacht.
-------------------	---

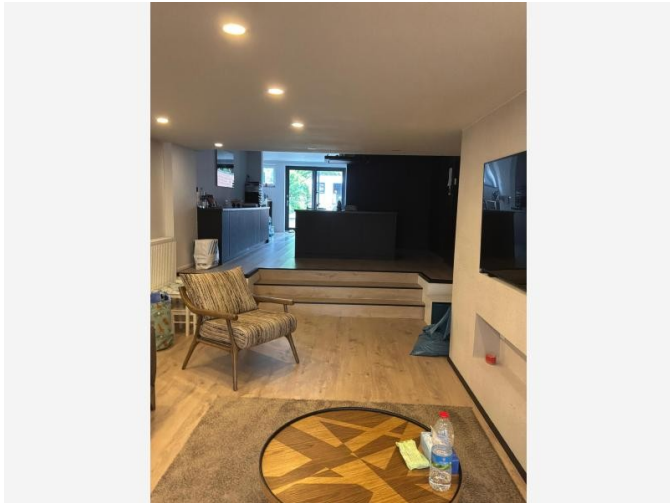
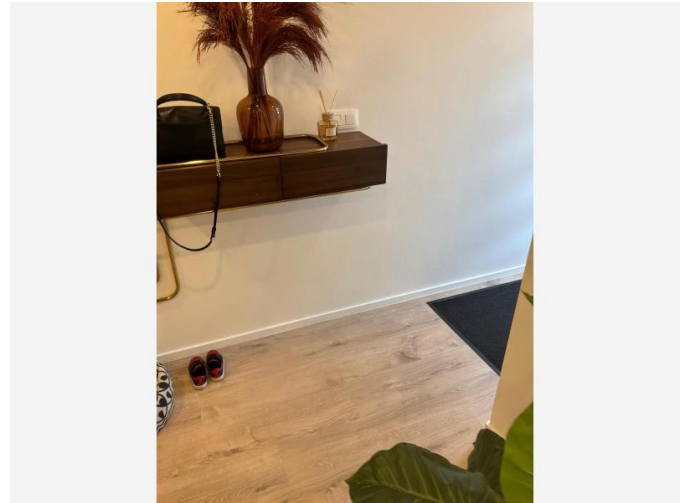
Geen asbest

#	Type	Referentie	Resultaat
2.1	Mengmonster	mm01	Geen asbest

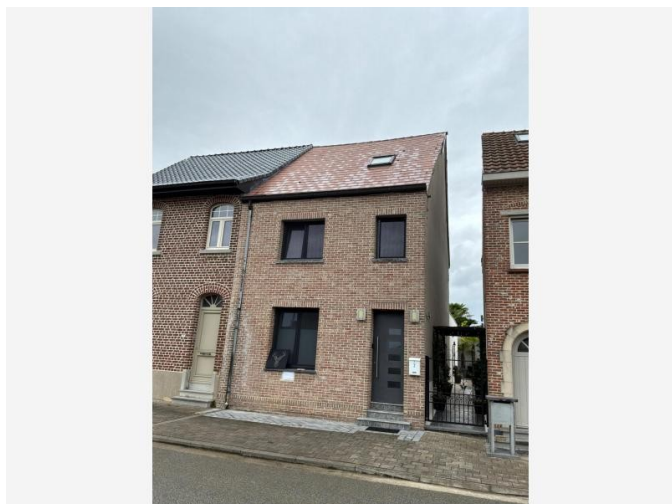
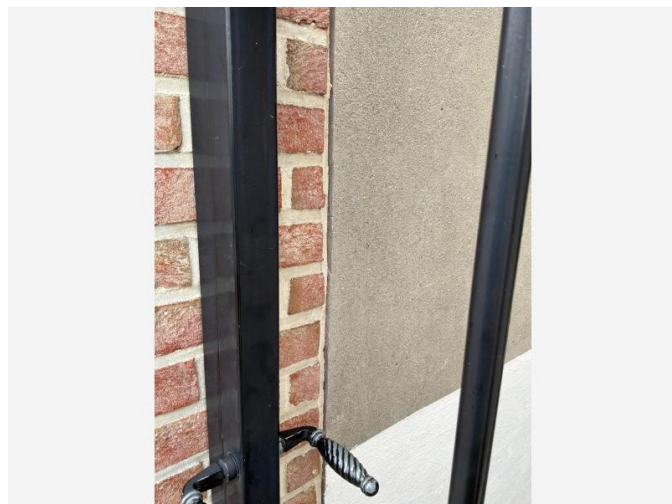
## Fiche 4: crepi gevel

Geen asbest

#	Type	Referentie	Resultaat
4.1	Mengmonster	Mm2	Geen asbest

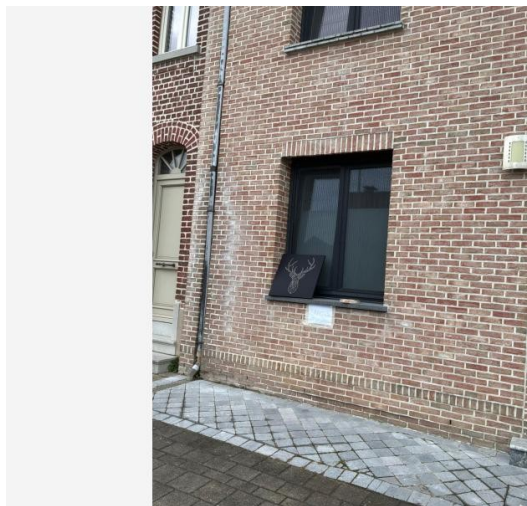
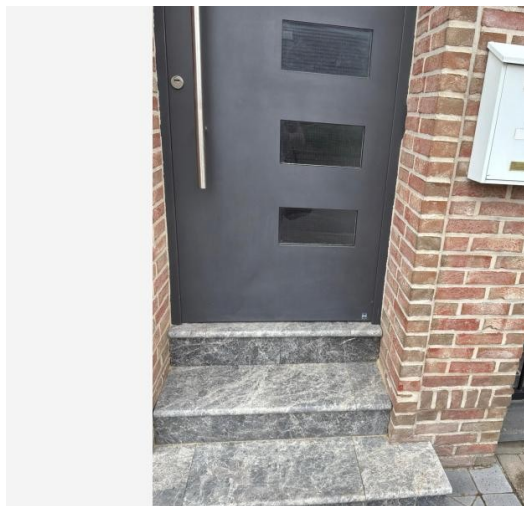
## Fiche 5: mastiek type: niet asbest verdacht

Beschrijving	Notitie	Terug te vinden op plannen
Fiche 5: mastiek type: niet asbest verdacht	Aanwezig in alle ramen, buiten de andere aangeduide types.  Dit type mastiek is niet asbest verdacht	-
Fiche 6: Plat dak EPDM	Plat dak EPDM is niet asbest verdacht. Enkel de bovenste laag was waarneembaar. Er kan geen uitspraak gedaan worden over mogelijks ondergelegen lagen.	Plan 1.2: Hoofdgebouw plan 1e
Fiche 7: Schouw type: niet asbest verdacht.	Dit schouw type is niet asbest verdacht. (Deze zijn steekproefsgewijs vastgesteld en kunnen, indien de vastelling dit niet toeliet, geen uitspraak doen over de volledige schouw. )	Plan 1.2: Hoofdgebouw plan 1e
Fiche 8: Onderdak type: niet asbest verdacht	Dit onderdak type is niet asbest verdacht. (Deze zijn steekproefsgewijs vastgesteld en kunnen, indien de vastelling dit niet toeliet, geen uitspraak doen over het volledige onderdak. )	Plan 1.4: Hoofdgebouw plan dak

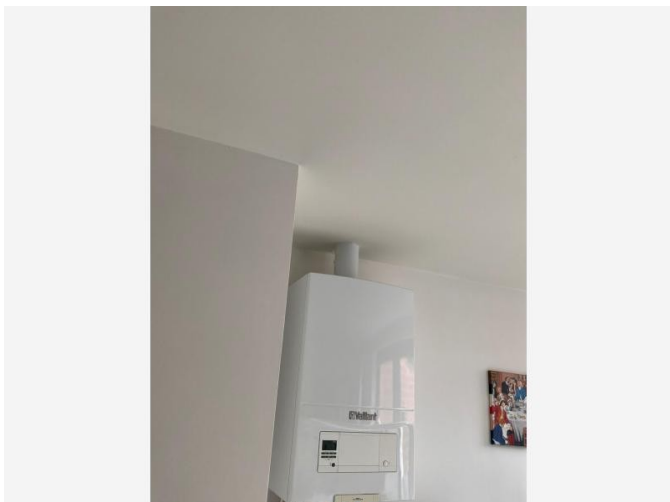
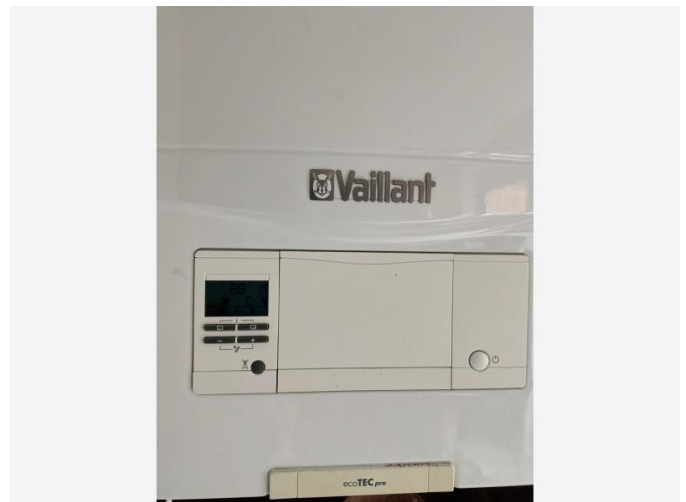
## Fiche 9: Ketel: Geen asbest verdachte pakkingen waarneembaar

Fiche 9: Ketel: Geen asbest verdachte pakkingen waarneembaar	Aan de ketel zijn geen asbest verdachte pakkingen waar te nemen. Indien de ketel een bouwjaar van voor 2001 heeft kunnen er zich mogelijks binnen in de ketel nog asbest verdachte pakkingen bevinden.	Plan 1.1: Hoofdgebouw plan gvl
